TESIS

“Análisis(grado) de vulnerabilidad sísmica en las viviendas de albañilería confinada de un sector de Tingo María distrito Rupa-Rupa – 2023”

**PARA OPTAR EL TÍTULO PROFESIONAL DE INGENIERO
CIVIL**

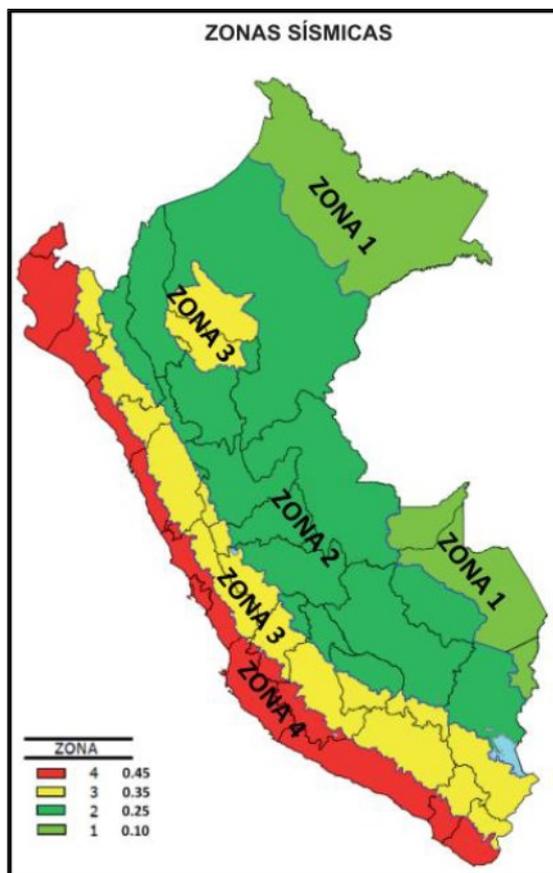
Figura 1
Zonas sísmicas del Perú

sismicidad observada, a las que se le asocia un factor z que representa la máxima aceleración horizontal en el suelo duro, tal y como se muestra en la figura 1 (MVCS, 2019).

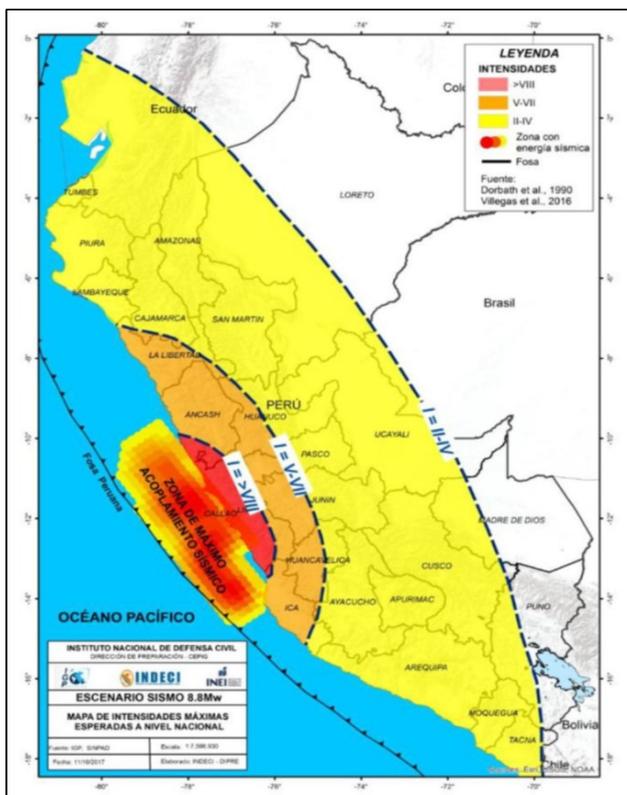
Figura 2
Mapa de intensidades máximas

Según la Norma Técnica E.030 de Diseño Sismorresistente, Tingo María corresponde a la zona 2 con una aceleración máxima del suelo de 0.25 y para tener una idea de su ubicación relacionada con un posible escenario sísmico el INDECI en el año 2017 realizó una proyección a través de un mapa nacional para un futuro evento telúrico de magnitud 8.8 Mw que generaría intensidades entre II a VIII según la escala de Mercalli, el mismo se puede apreciar en la figura 2 (INDECI, 2017).

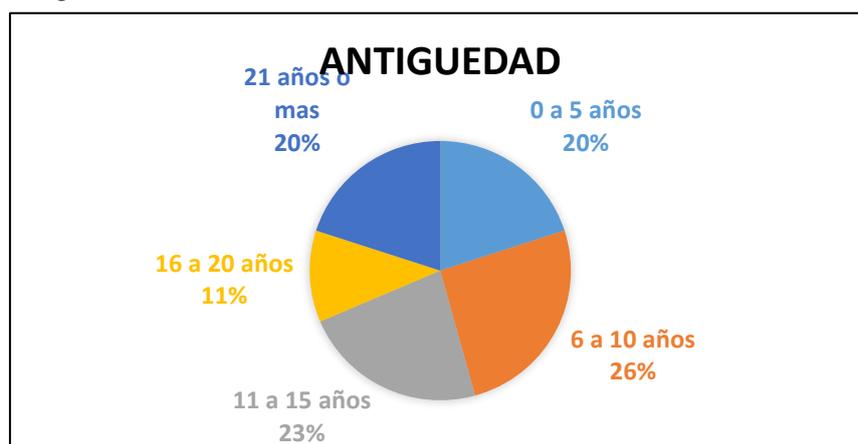
Figura 4
Antigüedad de las viviendas

Como se puede observar en la tabla 8, las viviendas del sector son relativamente nuevas, dado que la mayoría de ellas fueron construidas en un periodo menor a 15 años, lo cual indica que, para la construcción de dichas viviendas, se debió tomar en consideración las normativas de

diseño sismorresistente vigentes, mientras que las viviendas con más de 20 años de antigüedad tenderían a ser más vulnerables.

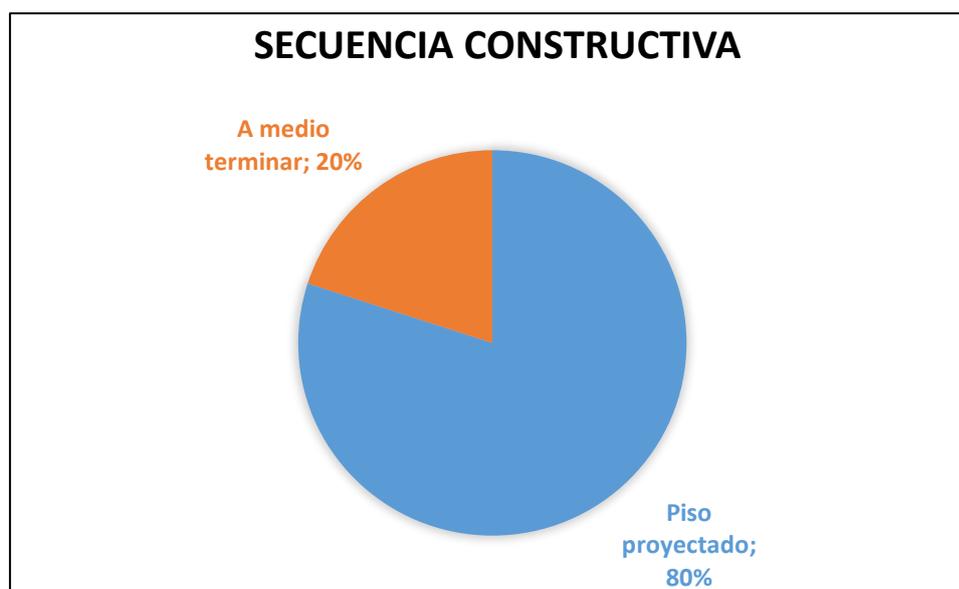
Figura 5
Secuencia constructiva

Como se puede observar en la figura 5, la mayoría de las viviendas estudiadas han sido construidos considerando un crecimiento posterior, por lo que han proyectado la estructura un nivel más que aún no se construye, con una representación del 80% de las viviendas inspeccionadas. Finalmente, por medio de la evaluación se determinó el estado de las viviendas del sector estudiado, los resultados obtenidos se muestran en la tabla 11 y en el gráfico de la figura 6.

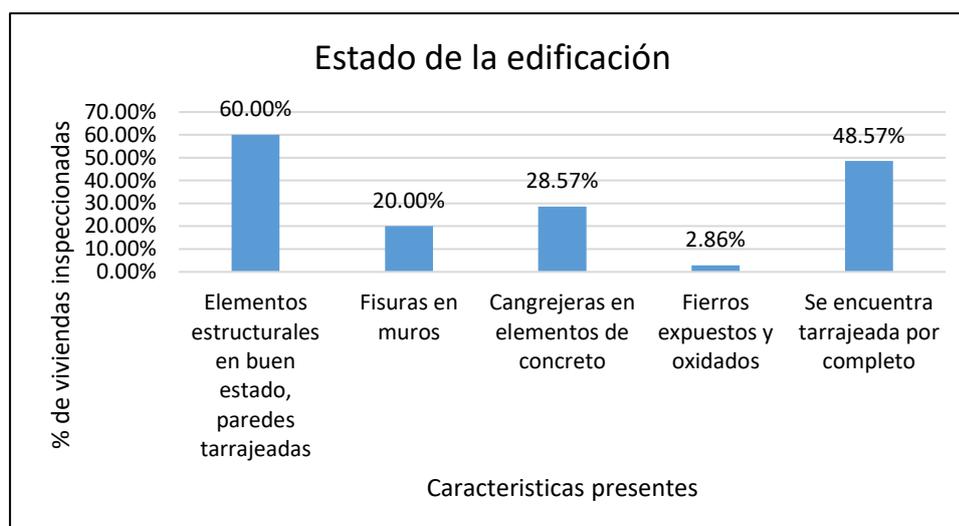
Figura 6
Estado de las viviendas

Al observar el gráfico de la figura 6 se puede notar que, de las viviendas estudiadas, la mayoría cuenta con tarrajeo en elementos estructurales y muros de albañilería, lo cual agrega resistencia y agrega un recubrimiento que permite proteger a la estructura de la humedad y ataque de agentes químicos, además, de brindar una mejor estética.

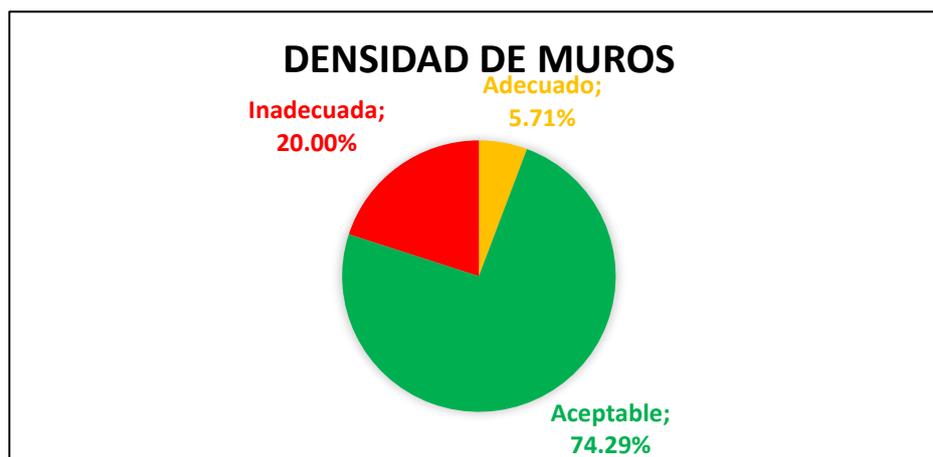
Figura 7
Densidad de muros

Al observar el gráfico de la figura 7, se puede apreciar que, la mayoría de las viviendas, cuenta con una densidad de muros aceptable en ambas direcciones principales de las viviendas.

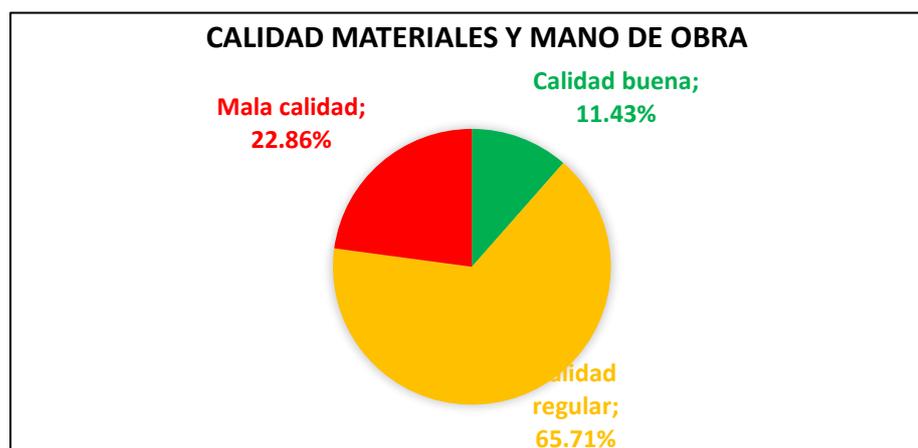
Figura 8
Calidad de mano de obra y materiales

Como se puede observar en el gráfico, la mayoría de las viviendas fue construida con mano de obra medianamente capacitada, compuesta por maestros de obra, albañiles y, en algunos casos, el propietario del terreno. En cuanto a la calidad de los materiales utilizados, la mayoría de las viviendas (65.71%) fue construida con materiales de calidad regular, esto se ve evidenciado en las unidades de albañilería, las cuales fueron adquiridas por los propietarios a un bajo costo por lo que no se garantiza la calidad requerida y la resistencia adecuada ante un evento sísmico.

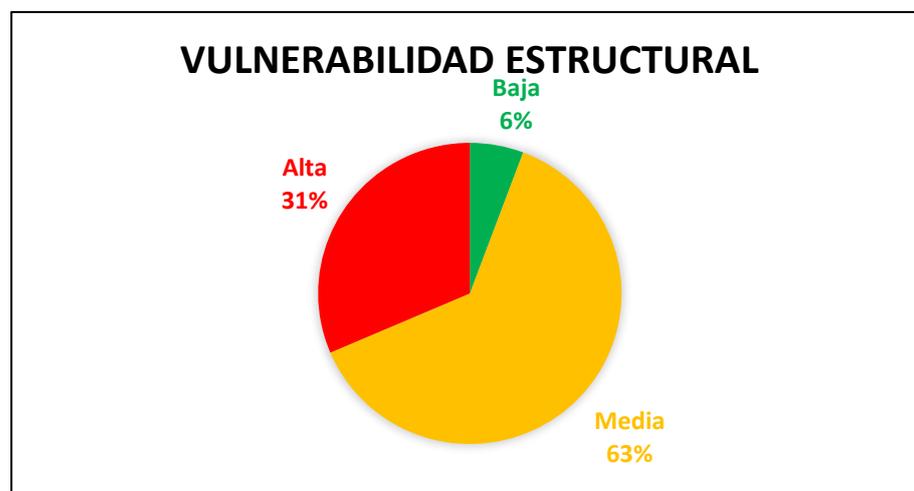
Figura 9
Vulnerabilidad estructural

Tal como se observa en el gráfico, el aporte de la densidad de los muros y la calidad de mano de obra y materiales confieren a las viviendas del sector de Tingo María un grado de vulnerabilidad estructural Media, por lo cual se hace necesario la implementación de medidas de rehabilitación en las viviendas donde se presenten mayores deficiencias.

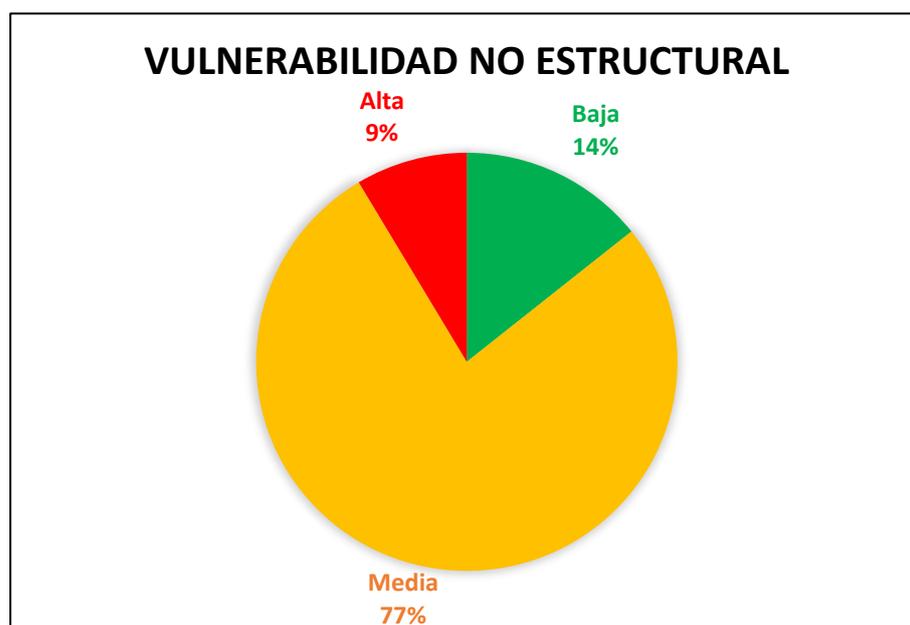
Figura 10
Vulnerabilidad no estructural

De acuerdo con lo observado en la tabla 15, el 77% de las viviendas evaluadas no cuentan con estabilidad en todos sus muros, esto puede estar asociado al nivel de capacitación de la mano de obra y la calidad de los materiales con los que fueron construidos. Este parámetro repercute de forma directa en la vulnerabilidad no estructural de las edificaciones que, en este caso, adquiere un nivel medio, tal como se muestra en la figura 10.

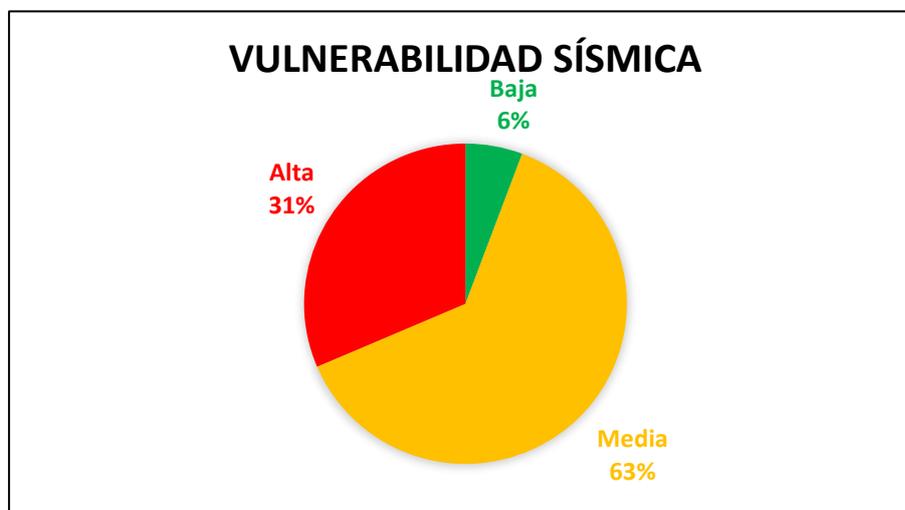
Figura 11
Grado de vulnerabilidad sísmica

De acuerdo a lo observado en la gráfica de la figura 11, las viviendas del sector de Tingo María presentan un grado de vulnerabilidad sísmica media, por lo cual se hace necesario la aplicación de medidas de reforzamiento para disminuir dicho grado de vulnerabilidad.
