TESIS

**“La ecología del paisaje y territorios en las quebradas de
Tingoragra y La Florida – Huánuco – 2022”**

PARA OPTAR EL TÍTULO PROFESIONAL DE ARQUITECTA

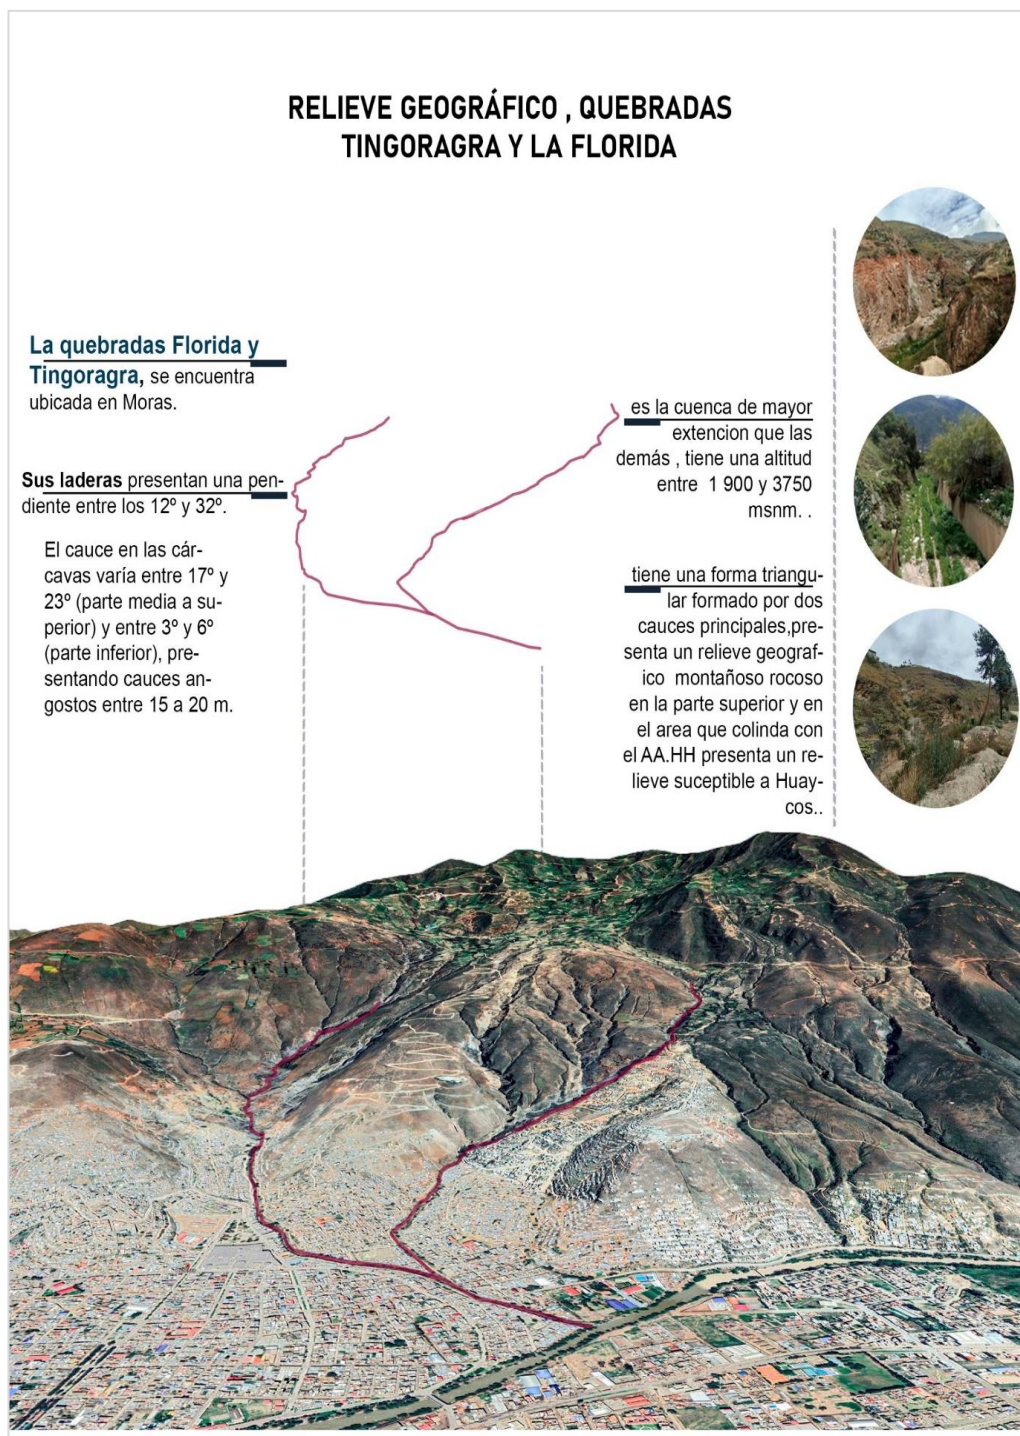
Figura 6
Localización y características de las Quebradas Tingoragra y la Florida

Las quebradas Tingoragra y La Florida se encuentran ubicados en el distrito de Huánuco-Moras, estas quebradas tienen una mayor extensión ya que cuentan con una longitud de 6.69 -5.71 km y un área de 8.98 - 3.92 km2. Actualmente están quebradas se encuentran inactivas, sin embargo, son de alto riesgo ya que son susceptibles a huaycos.

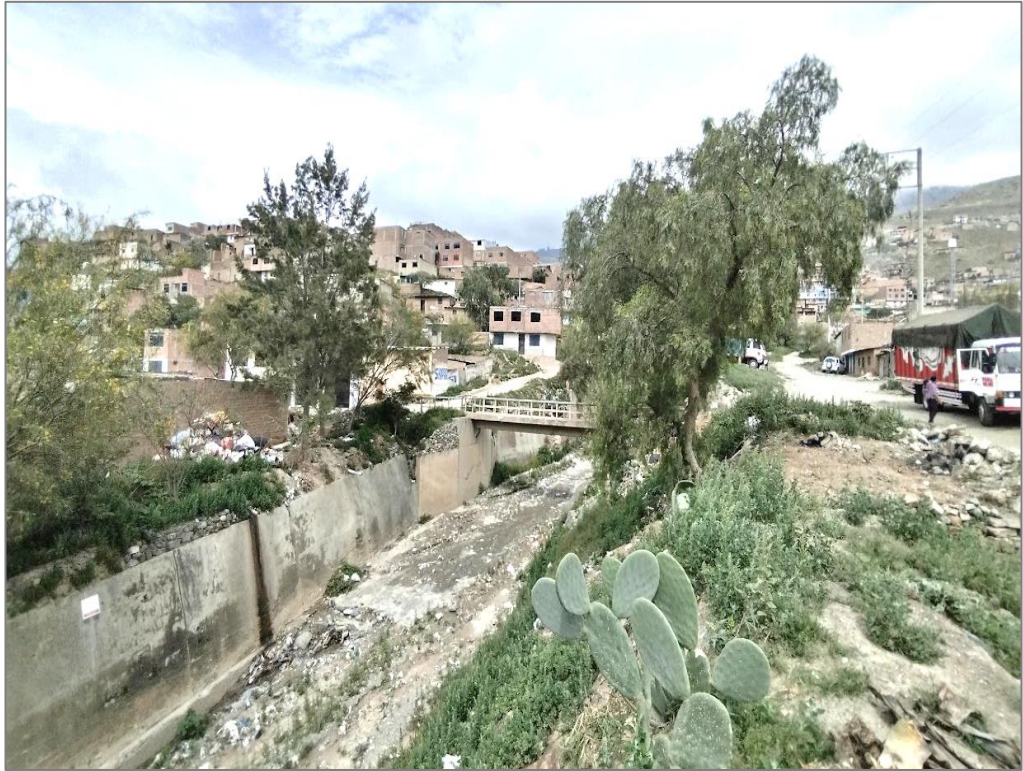
Figura 12
Cauce de las quebradas Tingoragra y la Florida

Desde una perspectiva hidrográfica, es de vital importancia comprender cómo estas quebradas interactúan con el entorno circundante. A pesar de que pueden permanecer secas durante la mayor parte del año, en momentos de lluvias intensas, pueden experimentar flujos de agua significativos.

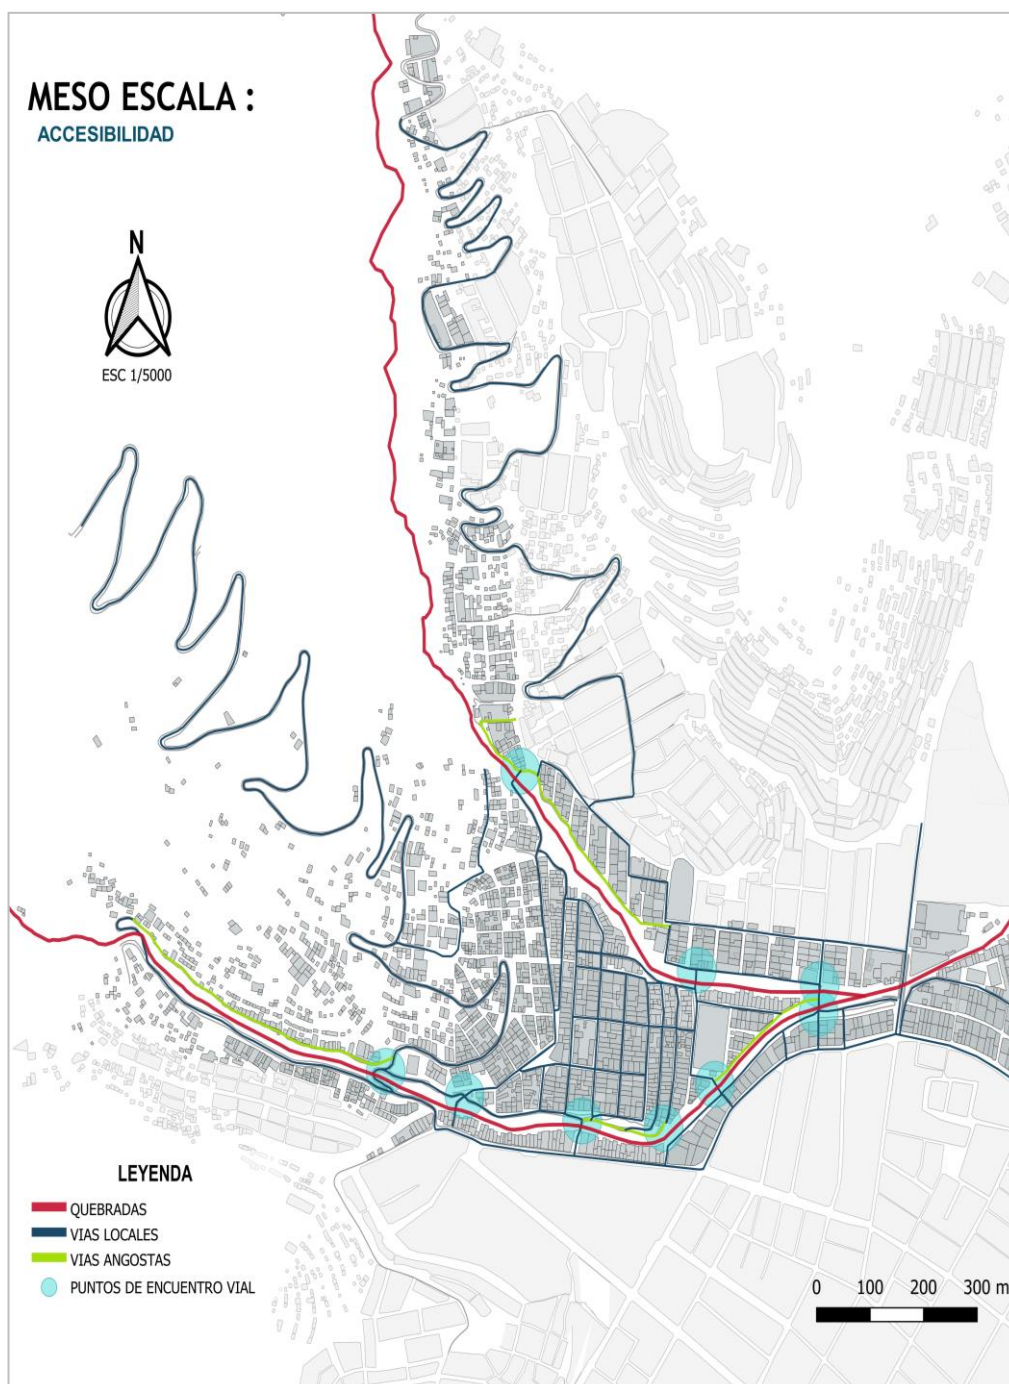
Figura 30
Mapa de la cobertura urbana – accesibilidad

En base a ello el área de la cobertura urbana ha tenido una mayor degradación vegetal y pérdida de su biodiversidad, también se caracteriza por tener un desarrollo urbano desordenado, accesibilidad limitada y equipamientos de recreación inadecuados. Por ello la delimitación de la zona de estudio será esta área.

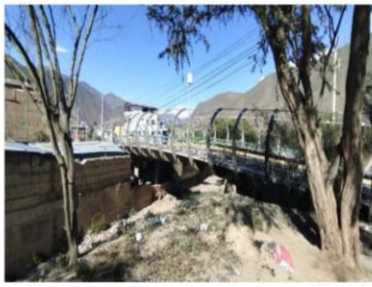
<p>En esta zona se puede apreciar la acumulación de residuos, especialmente en el puente como un punto contaminante.</p>	<p>Esta zona presenta una cobertura de vegetación escasa con una cobertura arbórea moderada.</p>	<p>El cauce de la quebrada ha sufrido una alteración debido al uso por parte de los habitantes.</p>
2

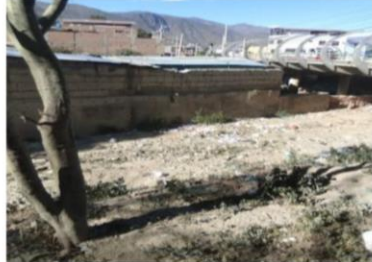
<p>Se observan varias viviendas que ocupan la franja marginal de la quebrada</p>	<p>x</p>	<p></p>
3

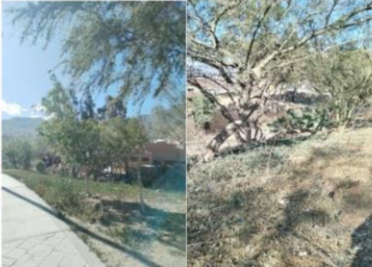
<p>x</p>	<p>Esta zona presenta una cobertura de vegetación escasa con una cobertura arbórea moderada.</p>	<p>x</p>
4

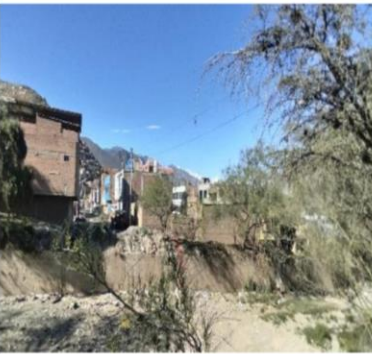
<p>x</p>	<p>Del lado superior de la quebrada no se aprecia una cobertura de vegetación ya que gran parte de viviendas están a 2m mínimo del caudal</p>	<p>La ribera de ambos lados de la quebrada tiene un muro de contención, sin embargo, su diseño no evita el deslizamiento de tierra en la ribera.</p>

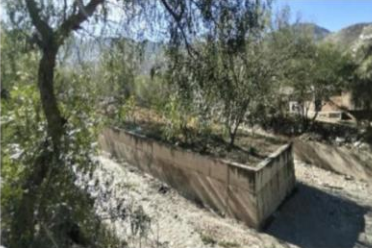
<p>En algunas zonas se puede apreciar cultivos o jardines por parte de los habitantes fuera del área de ocupación de su vivienda.</p>	<p>Esta zona presenta una cobertura de vegetación escasa con una cobertura arbórea moderada.</p>	<p>x</p>

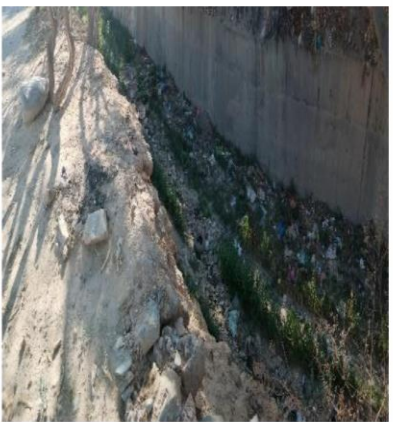
<p>Se observó que algunos habitantes queman sus residuos en el borde de la quebrada, siendo un riesgo para la vegetación que hay en su entorno.</p>	<p>Esta zona presenta una cobertura de vegetación moderada con poca presencia de cobertura arbórea.</p>	<p>La ribera de ambos lados de la quebrada tiene un muro de contención, sin embargo, su diseño no evita el deslizamiento de tierra en la ribera.</p>
<p>3</p>

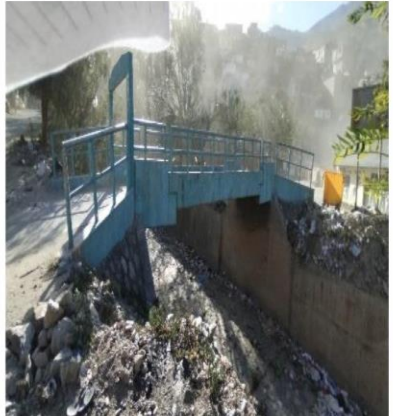
<p>En algunas zonas se puede apreciar la acumulación de residuos, especialmente en el puente como un punto contaminante.</p>	<p>Esta zona presenta una cobertura de vegetación moderada con poca presencia de cobertura arbórea.</p>	<p>x</p>

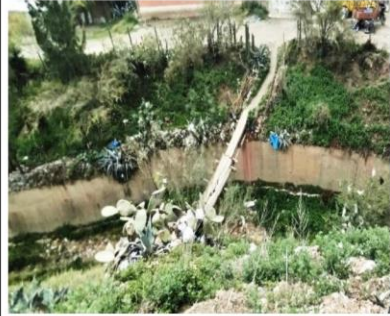
<p>Este espacio se conecta mediante un puente carrozable en pésimas condiciones siendo un alto riesgo.</p>	<p>Esta zona presenta una cobertura de vegetación abundante en un estado pésimo por la contaminación.</p>	<p>La ribera en el lado sur ha sido alterada debido a la construcción de viviendas sin respetar la franja marginal ante algún riesgo.</p>
<p>2</p>

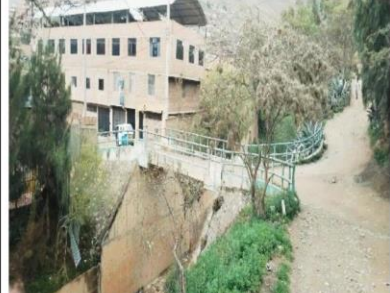
<p>Este espacio se conecta mediante un puente que no cumple con las necesidades de los transeúntes.</p>	<p>Esta zona presenta una cobertura de vegetación escasa en el área que rodea al puente</p>	<p>x</p>

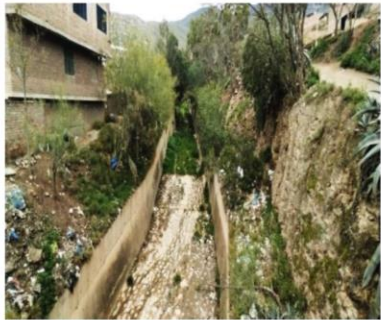
<p>Es una zona que presenta una contaminación de residuos</p>	<p>Esta zona presenta una cobertura de vegetación escasa debido a la contaminación</p>	<p>Esta zona presenta muros de contención en ambos lados de la ribera.</p>
<p>2</p>

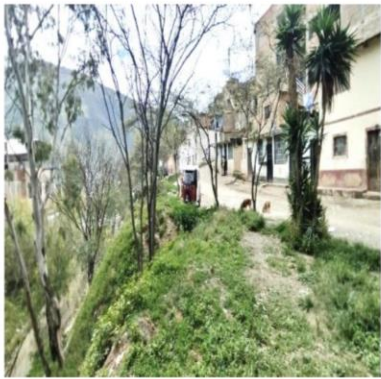
<p>x</p>	<p>Esta zona presenta una cobertura de vegetación abundante tanto en la ribera como en el cauce, es uno de los espacios donde más predomina la vegetación y cobertura arbórea.</p>	<p>x</p>
<p>3</p>

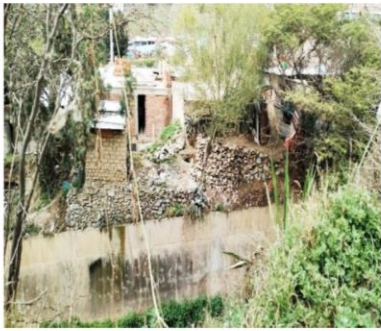
<p>Se identificaron varias viviendas al lado sur que están al borde de la ribera estando en riesgo.</p>	<p>x</p>	<p>La ribera en el lado sur ha sido alterada debido a la construcción de viviendas sin respetar la franja marginal ante algún riesgo.</p>

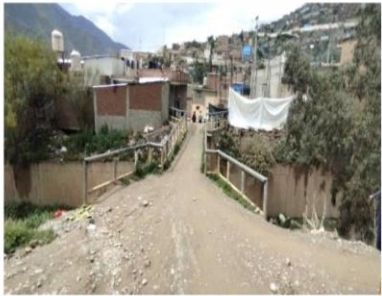
<p>Se observa un puente que conecta en esta zona, sin embargo, no cumple con la necesidad de los transeúntes.</p>	<p>Esta zona tiene una cobertura de vegetación moderada con poca presencia de cobertura arbórea.</p>	<p>Esta zona presenta muros de contención en ambos lados de la ribera.</p>
<p>2</p>

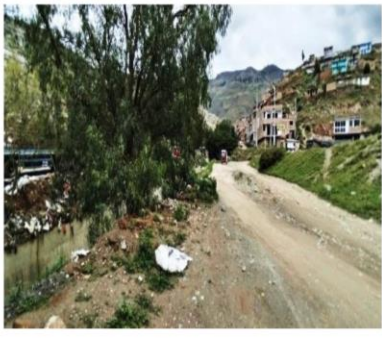
<p>Este es una de las zonas que mayor contaminación ha presentado formándose un botadero de residuos en el lado sur por lo que está deteriorando la cobertura.</p>	<p>Esta zona tiene una cobertura de vegetación escasa debido a la contaminación y a la pérdida de vegetación en la ribera</p>	<p>El cauce ha sufrido una transformación debido al acceso que se creó entre la pista y el cauce formando un punto contaminante.</p>
<p>3</p>

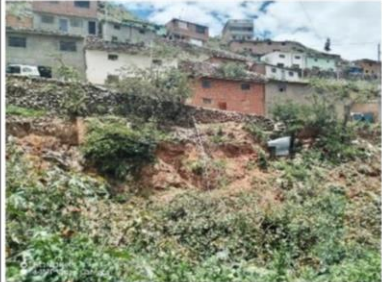
Se pueden observar varias tuberías de desagüe que desembocan al caudal contaminando la quebrada.	Esta zona presenta una cobertura de vegetación moderada – escasa.	La vegetación del cauce sufre alteraciones debido a la gran cantidad de tuberías de desagüe que desembocan en ella.	
2

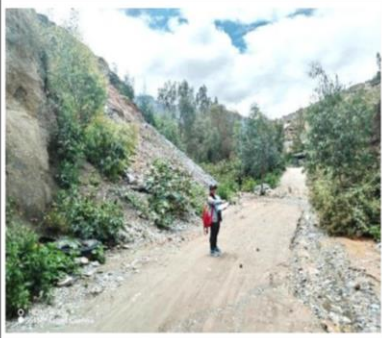
x	Este sector es de los que mayor vegetación se pudo apreciar, sin embargo, en el lado norte de la ribera se observa varios deslizamientos de tierras debido a la falta de intervención.	Esta zona del cauce de la quebrada no ha tenido transformaciones antrópicas.

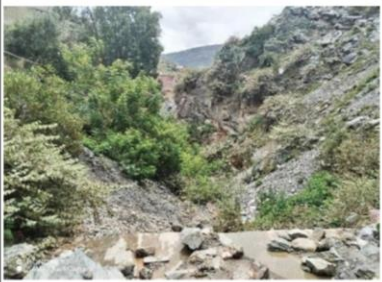
Esta zona no presenta alteraciones ni transformaciones en la ribera.	Esta zona presenta una cobertura de vegetación moderada.	En la zona noreste se aprecia que el caudal de la quebrada es más angosto.

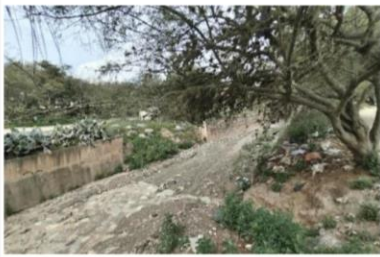
Las viviendas que se encuentran consolidadas en esta zona respetan la faja marginal de la ribera, por lo que no hay presencia de modificaciones	En la zona norte de la ribera presenta una cobertura moderada con poco recubrimiento o arbóreo.	En esta área se presenta el último tramo del muro de contención en la ribera

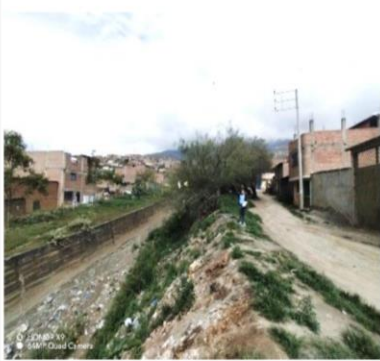
2

En la zona norte se observa menor cobertura vegetal que del lado sur, debido a la falta de cuidado y presencia de contaminación residual		En la zona norte ya no se observa el muro de contención por lo que hay deslizamiento de tierras de la ribera.	
3

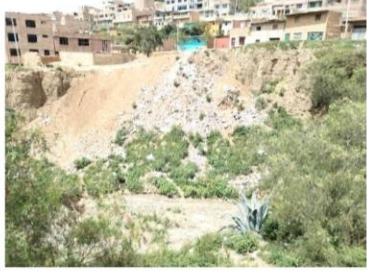
<p>Las zonas de derrumbe o deslizamiento son los puntos más contaminantes de residuos formándose botaderos.</p>	<p>En el lado sur de la ribera se observa una cobertura moderada y escasa por lo que ha provocado los deslizamientos de las tierras</p>	<p>En esta zona se observa un deslizamiento de la tierra de la ribera</p>
<p>2</p>

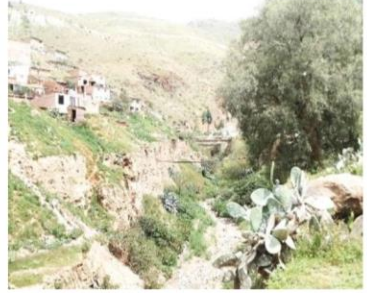
<p>Se puede observar tuberías de desagüe que desembocan y atraviesan ambos lados la ribera de la quebrada</p>	<p>x</p>	<p>x</p>
<p>3</p>

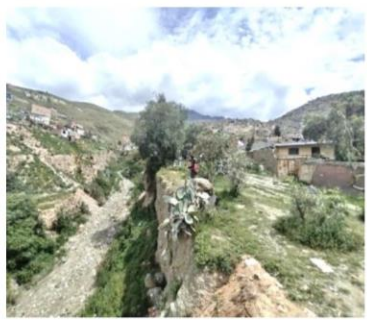
<p>x</p>	<p>Se observa una cobertura de vegetación moderada en ambos lados de la quebrada con poco recubrimiento arbóreo y de arbustos.</p>	<p>El cauce de esta área de la quebrada no ha tenido transformaciones antrópicas.</p>

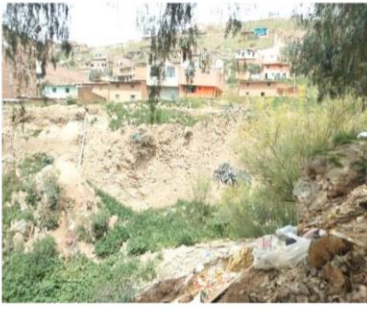
<p>Se puede observar tuberías de desagüe que desembocan y atraviesan ambos lados la ribera de la quebrada</p>	<p>x</p>	<p>En esta zona se observa un deslizamiento de la tierra de la ribera</p>

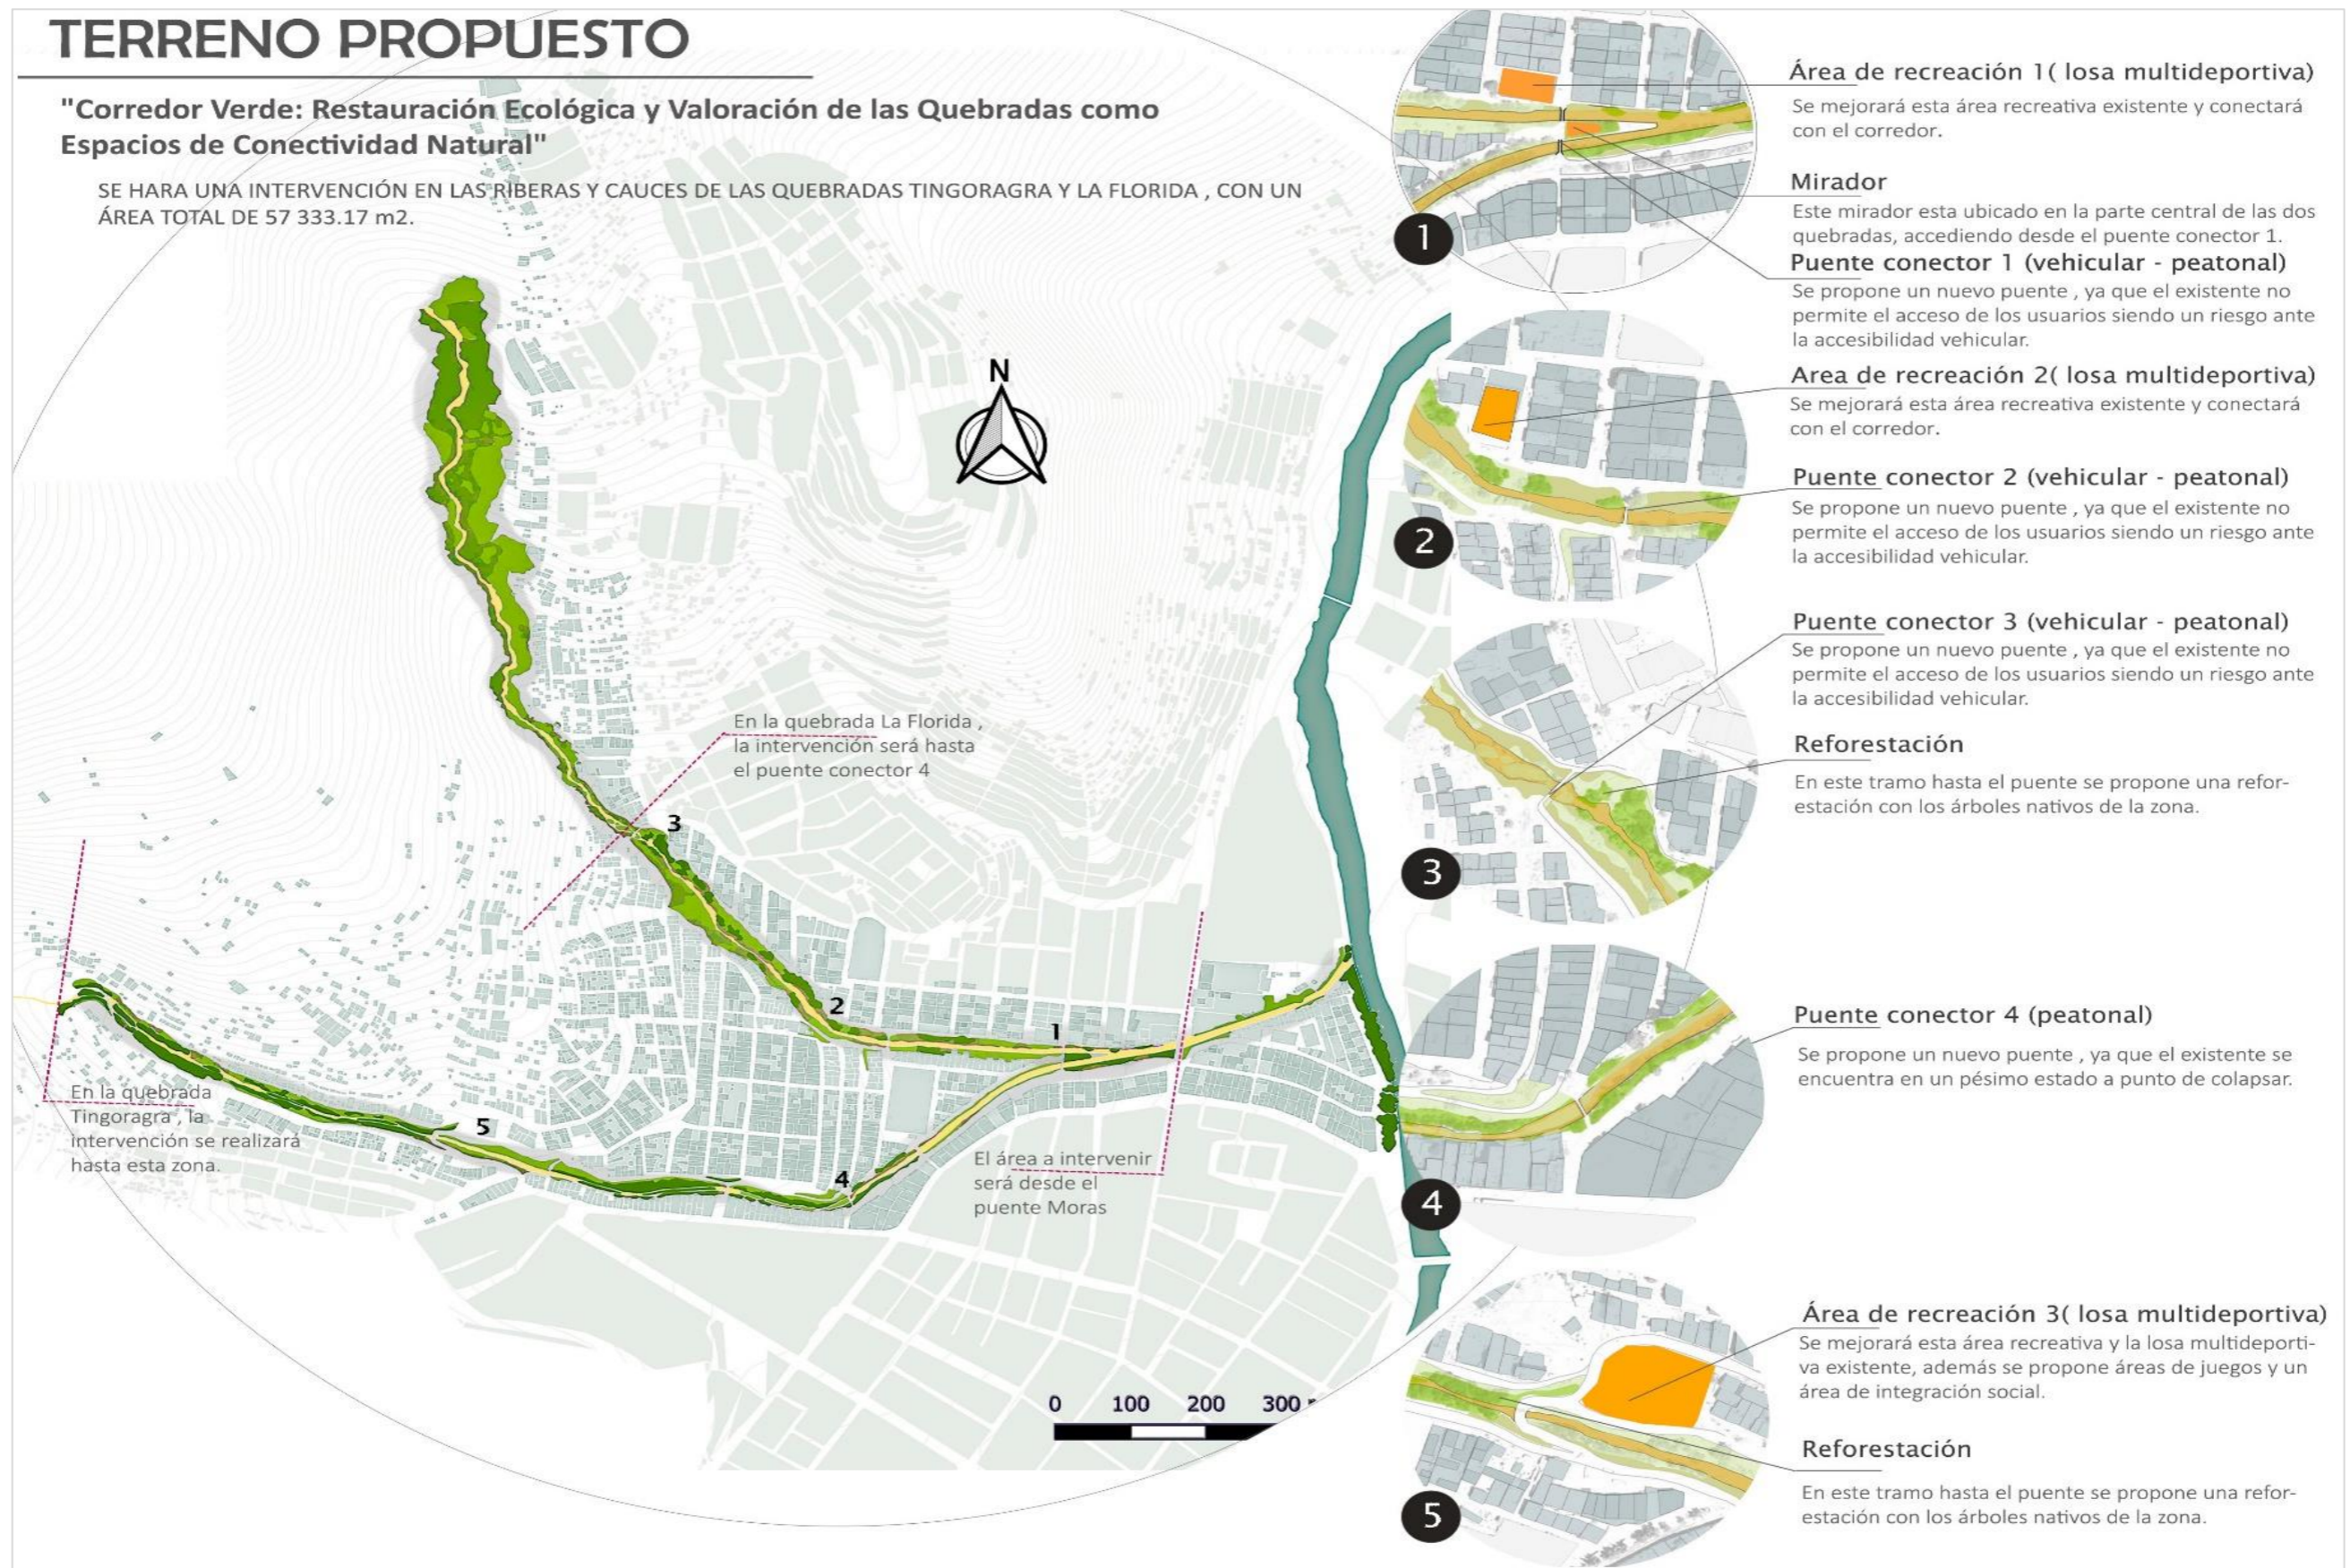
Figura 47
 Mapa del terreno de las propuestas

El terreno tiene un área total de 57 333.17 m2.

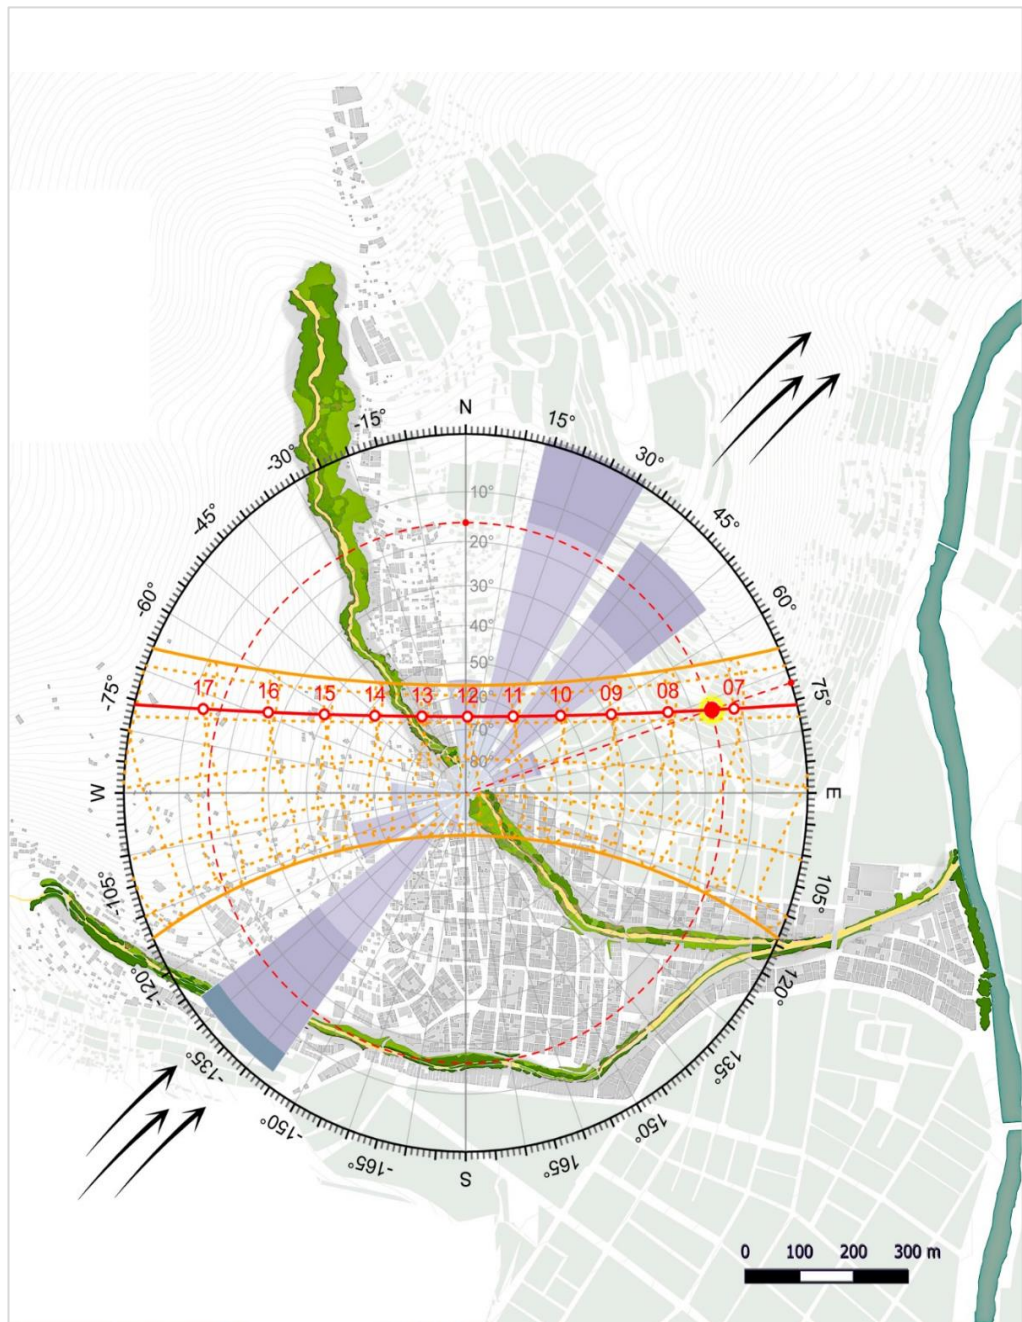
Figura 58

En el mapa se puede observar el recorrido solar del Este al Oeste según las estaciones del año y la dirección de los vientos es desde el Suroeste (SO) para el Noreste (NE).

Mapa de asoleamiento y vientos de la zona de estudio

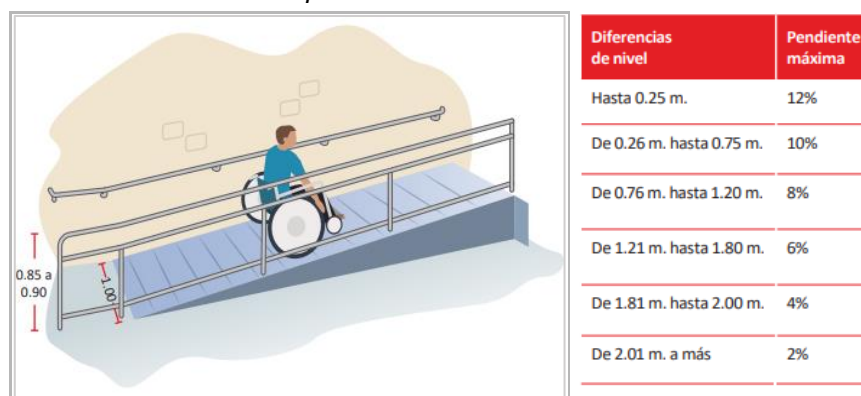
Figura 65
Características de la rampa

El ancho libre mínimo de una rampa será de 90 cm. entre los muros que la limitan y deberá mantener los siguientes rangos de pendientes máximas:

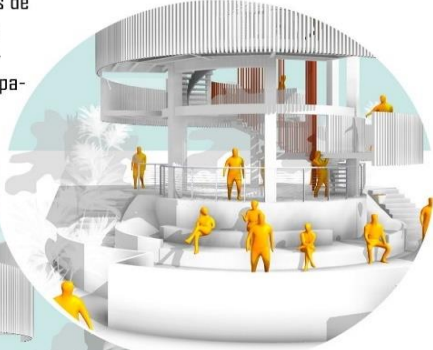
Los espacios del mirador a través de elementos elevados y cambios de nivel con un juego de alturas buscara una integración entre los espacios interiores y exteriores .

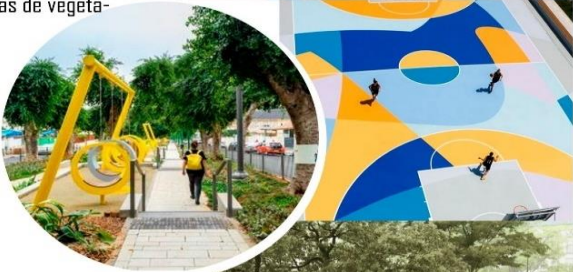
El diseño de los espacios recreativos hara uso del color segun las actividades que se realizaran , entre ellas tenemos areas de ejercicio, juegos , losas multideportivas y un area donde los usuarios de la comunidad haran uso para reuniones , mediante escalinatas.

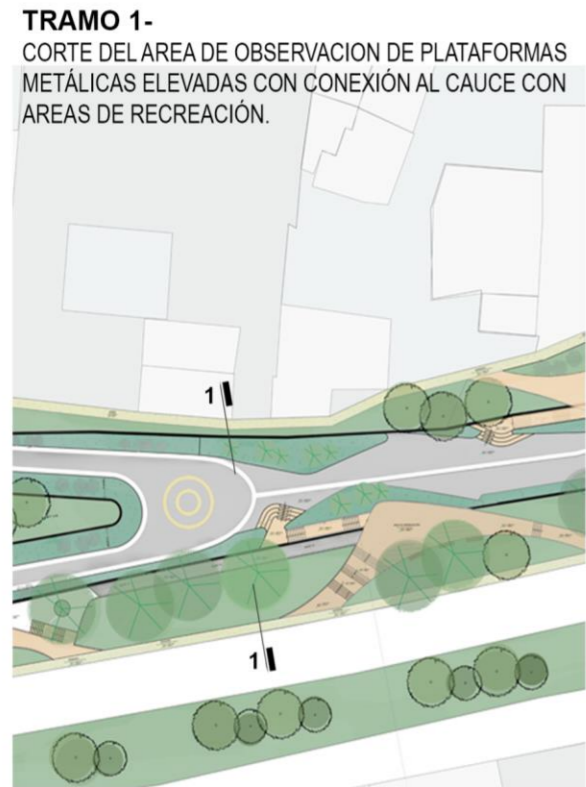
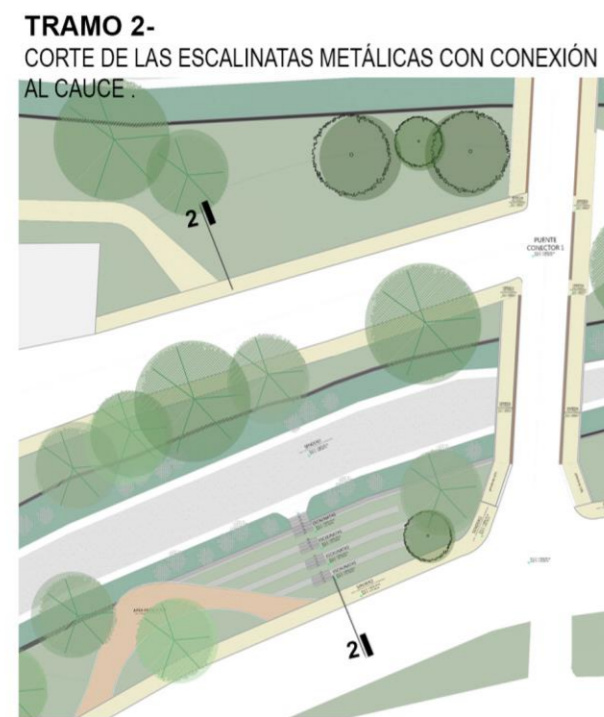
Figura 83
Secciones de la planta general – 1

PROYECTO DE TESIS: "CORREDOR VERDE: Recreación Ecológica y Valoración de las Quebradas como Espacios de Conectividad"		
	PLANO: SECCIONES DE LA PLANTA GENERAL	ESCALA: 1/100	LAMINA: A-14
	RESPONSABLE: ESTEBAN TRINIDAD YULIANA MARILYN

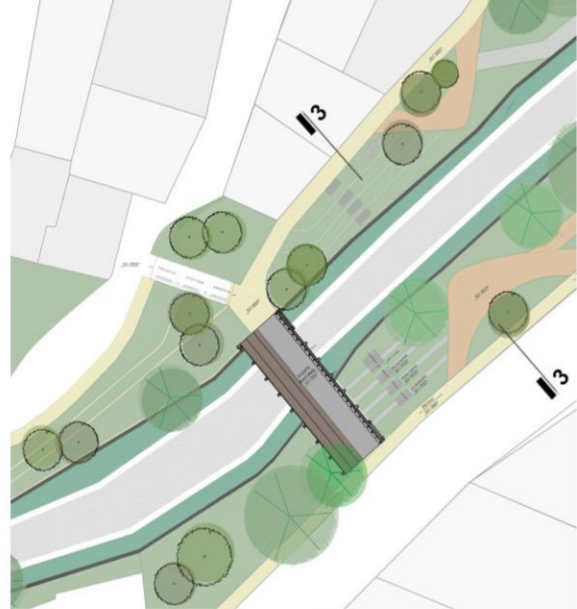
Figura 84
Secciones de la planta general – 2

TRAMO 5-
CORTE DEL AREA DE OBSERVACIÓN DE PLATAFORMA METÁLICA ELEVADA Y ESCALINATAS.

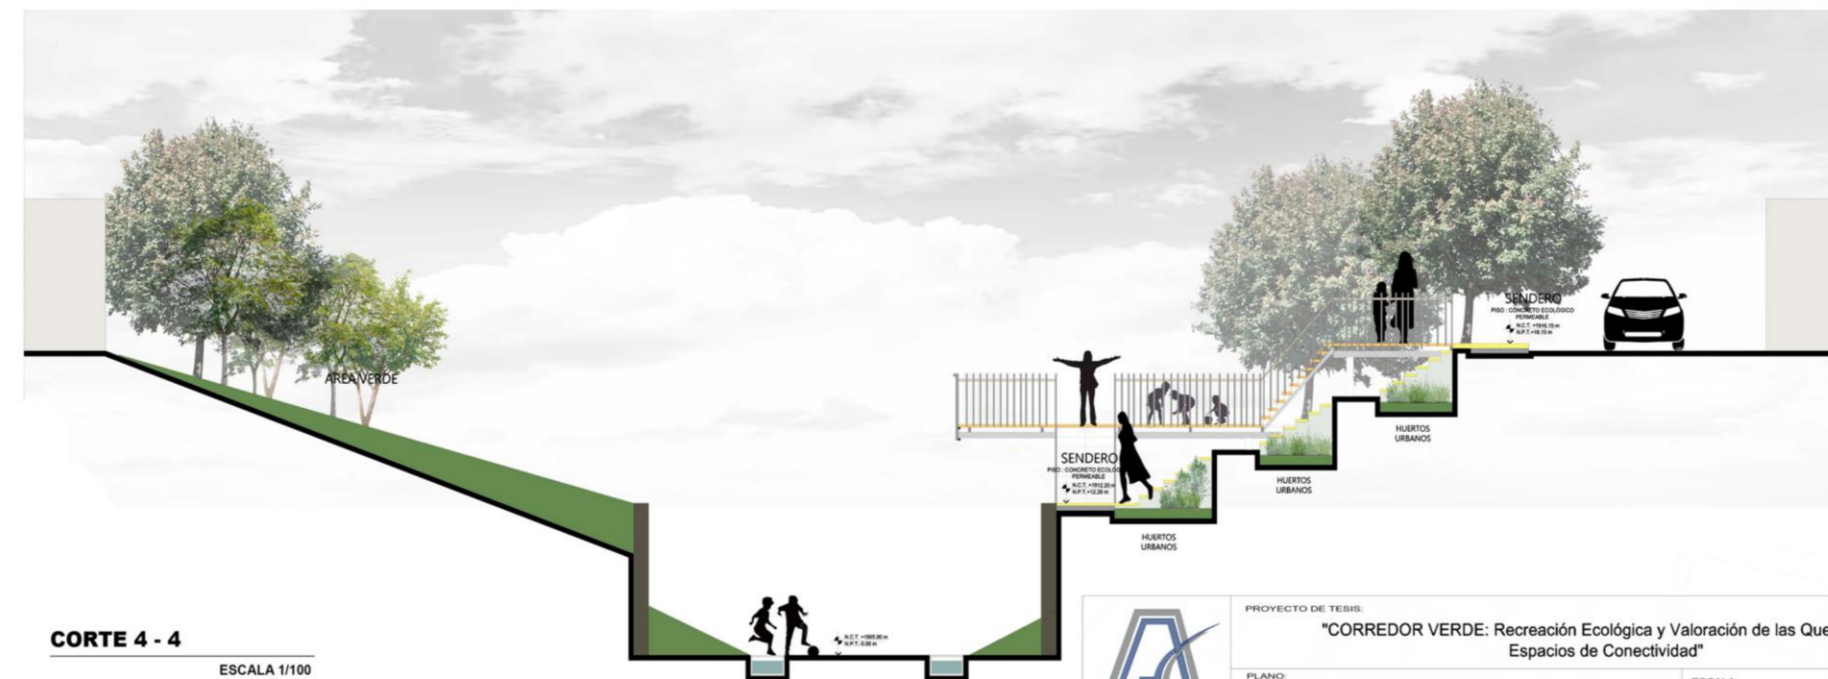
TRAMO 11-
CORTE DEL AREA DE HUERTOS URBANOS Y PLATAFORMAS METÁLICAS ELEVADAS.

<p>ARQUITECTURA UNIVERSIDAD DE HUÁNUCO</p>	PROYECTO DE TESIS: "CORREDOR VERDE: Recreación Ecológica y Valoración de las Quebradas como Espacios de Conectividad"		
	PLANO: SECCIONES DE LA PLANTA GENERAL	ESCALA: 1/100	LAMINA: A-15
	RESPONSABLE: ESTEBAN TRINIDAD YULIANA MARILYN
