TESIS

“Evaluación del grado de vulnerabilidad sísmica de las viviendas construidas en el A.H. Nuevo Horizonte del distrito de Rupa Rupa, año 2023”

2024

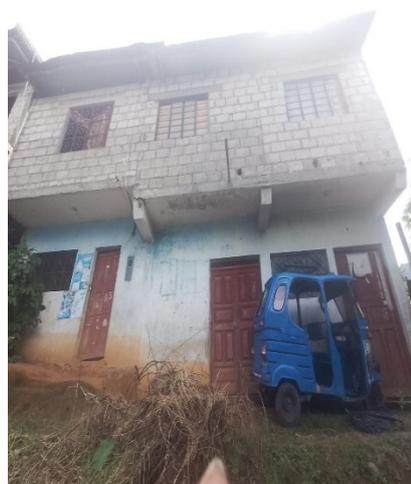
Propietario: Elsa Astuquian
Dirección: A.H. Nuevo Horizonte
Densidad mínima de muros
Datos de la edificación:
• Área de la vivienda: 50.00 m ²
• Tipo de ladrillo: Concreto
• Altura entre pisos "h": 2.60 m
• N° de pisos: 2
• Factores de zona "z": 0.25
• Factores de importancia "u": 1
• Factores de suelo "s": 1.2
• Primer piso: 50 m ²

DIRECCIÓN X-X				DIRECCIÓN Y-Y			
MURO	LX-X	t	LX*t	MURO	LY-Y	t	LY*t
X1	2.70	0.13	0.351	Y1	2.10	0.13	0.273
X2	3.40	0.13	0.442	Y2	0.70	0.13	0.091
X3	2.45	0.13	0.319	Y3	0.45	0.13	0.059
X4	3.55	0.13	0.462	Y4	0.80	0.13	0.104
X5	1.00	0.13	0.130	Y5	0.40	0.13	0.052
X6	1.45	0.13	0.189	Y6	0.50	0.13	0.065
				Y7	2.20	0.13	0.286
				Y8	2.25	0.13	0.293
				Y9	2.20	0.13	0.286
				Y10	2.12	0.13	0.276
Total	14.55		1.892	Total	13.72		1.784
0.03783	>	0.0125		0.035672	>	0.0125

Ok

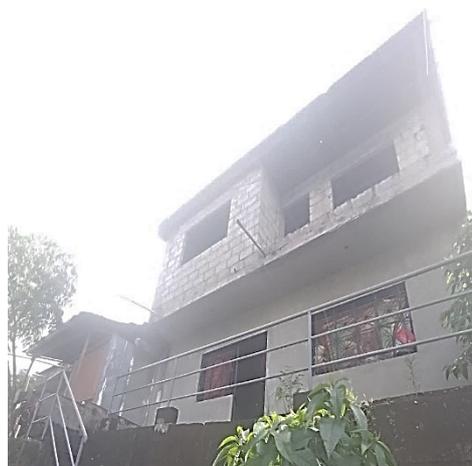
Primer piso: 110 m²

Propietario: Freddy Velásquez
Dirección: A.H. Nuevo Horizonte
Densidad mínima de muros
Datos de la edificación:
• Área de la vivienda: 110.00 m ²
• Tipo de ladrillo: Concreto
• Altura entre pisos "h": 2.80 m
• N° de pisos: 2
• Factores de zona "z": 0.25
• Factores de importancia "u": 1
• Factores de suelo "s": 1.2

DIRECCIÓN X-X				DIRECCIÓN Y-Y			
MURO	LX-X	t	LX*t	MURO	LY-Y	t	LY*t
X1	3.80	0.13	0.494	Y1	3.57	0.13	0.464
X2	3.60	0.13	0.468	Y2	3.57	0.13	0.464
X3	3.65	0.13	0.475	Y3	4.65	0.13	0.605
X4	3.65	0.13	0.475	Y4	4.60	0.13	0.598
X5	3.20	0.13	0.416	Y5	3.45	0.13	0.449
X6	2.90	0.13	0.377	Y6	4.50	0.13	0.585
X7	3.70	0.13	0.481	Y7	4.50	0.13	0.585
X8	3.50	0.13	0.455	Y8	4.35	0.13	0.566
X9	3.48	0.13	0.452	Y9	4.20	0.13	0.546
X10	1.70	0.13	0.221	Y10	4.50	0.13	0.546
X11	0.50	0.13	0.065	Y11	3.6	0.13	0.546
X12	0.50	0.13	0.065	Y12	2.2	0.13	0.286
X13	0.25	0.13	0.033				
Total	34.43		4.476	Total	47.69		6.200
0.04069	≥	0.0125		0.0563609	≥	0.0125	
Ok				Ok

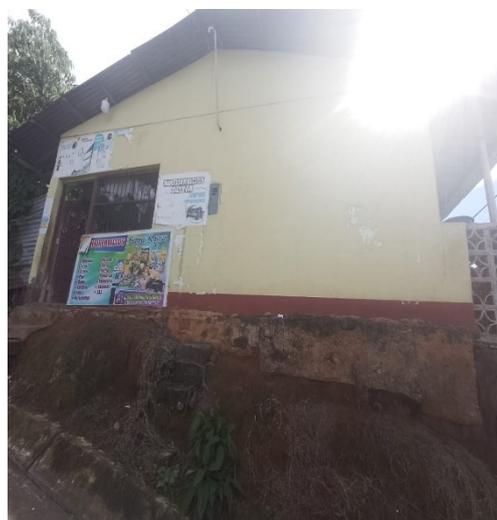
Propietario: Marcial Santos Sumaran
Dirección: A.H. Nuevo Horizonte
Densidad mínima de muros
Datos de la edificación:
• Área de la vivienda: 80.00 m ²
• Tipo de ladrillo: Concreto
• Altura entre pisos “h”: 2.80 m
• N° de pisos: 1
• Factores de zona “z”: 0.25
• Factores de importancia “u”: 1
• Factores de suelo “s”: 1.2
Primer piso: 80 m ²

DIRECCIÓN X-X				DIRECCIÓN Y-Y			
MURO	LX-X	t	LX*t	MURO	LY-Y	t	LY*t
X1	0.90	0.13	0.117	Y1	3.50	0.13	0.455
X2	1.12	0.13	0.146	Y2	2.40	0.13	0.312
X3	1.35	0.13	0.176	Y3	2.15	0.13	0.280
X4	0.40	0.13	0.052	Y4	3.50	0.13	0.455
Total	3.77		0.490	Total	8.05		1.047
0.00612625	≥	0.00625		0.01308125	≥	0.00625	
No cumple				Ok

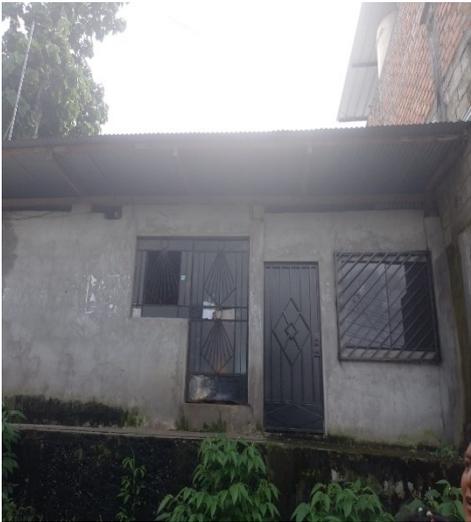
Primer piso: 60 m²

Dirección: A.H. Nuevo Horizonte	
Densidad mínima de muros	
Datos de la edificación:	
• Área de la vivienda: 60.00 m ²	
• Tipo de ladrillo: Concreto	
• Altura entre pisos "h": 2.90 m	
• N° de pisos: 1	
• Factores de zona "z": 0.25	
• Factores de importancia "u": 1	
• Factores de suelo "s": 1.2

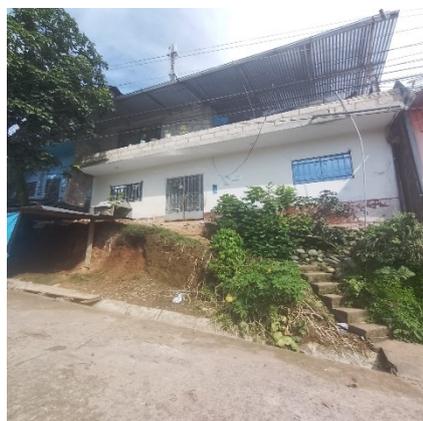
Primer piso: 110 m²

- **Área de la vivienda:** 110.00 m²
- **Tipo de ladrillo:** Concreto
- **Altura entre pisos "h":** 2.90 m
- **N° de pisos:** 1
- **Factores de zona "z":** 0.25
- **Factores de importancia "u":** 1
- **Factores de suelo "s":** 1.2

DIRECCIÓN X-X				DIRECCIÓN Y-Y			
MURO	LX-X	t	LX*t	MURO	LY-Y	t	LY*t
X1	1.25	0.13	0.189	Y1	3.65	0.13	0.475
X2	0.90	0.13	0.117	Y2	3.68	0.13	0.478
X3	1.35	0.13	0.176	Y3	0.85	0.13	0.111
X4	1.10	0.13	0.143	Y4	3.10	0.13	0.403
X5	1.20	0.13	0.182	Y5	0.85	0.13	0.111
X6	0.80	0.13	0.104	Y6	3.05	0.13	0.397
				Y7	0.90	0.13	0.117
				Y8	0.75	0.13	0.098
Total	7.00		0.910	Total	16.83		2.188
0.008272727	≥	0.00625		0.01989	≥	0.00625	
Ok				Ok

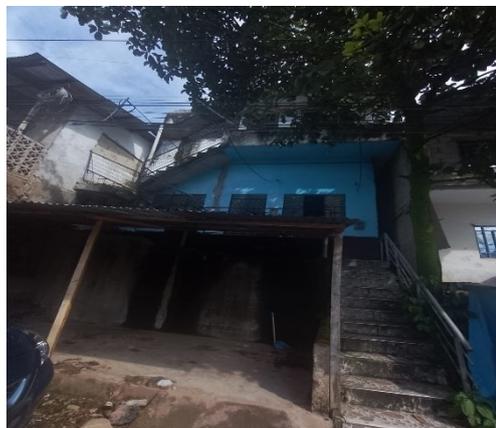
Primer piso: 78 m²

- **Área de la vivienda:** 78.00 m²
- **Tipo de ladrillo:** Concreto
- **Altura entre pisos "h":** 2.70 m
- **N° de pisos:** 2
- **Factores de zona "z":** 0.25
- **Factores de importancia "u":** 1
- **Factores de suelo "s":** 1.2

DIRECCIÓN X-X				DIRECCIÓN Y-Y			
MURO	LX-X	t	LX*t	MURO	LY-Y	t	LY*t
X1	4.60	0.13	0.598	Y1	1.00	0.13	0.130
X2	4.60	0.13	0.598	Y2	1.00	0.13	0.130
X3	3.40	0.13	0.442	Y3	1.50	0.13	0.195
X4	0.30	0.13	0.039	Y4	0.20	0.13	0.026
X5	0.45	0.13	0.059				
X6	3.20	0.13	0.416				
X7	1.55	0.13	0.202				
X8	1.30	0.13	0.169				
X9	0.75	0.13	0.098				
X10	1.20	0.13	0.182				
Total	21.55		2.802	Total	3.70		0.481
0.035916667	≥	0.0125		0.006166667	≥	0.0125

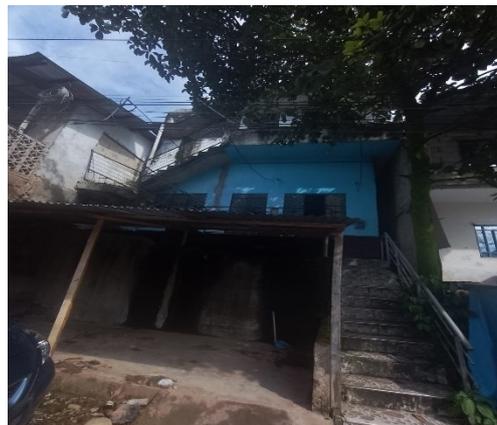
Primer piso: 160 m²

- **Área de la vivienda:** 160.00 m²
- **Tipo de ladrillo:** Pandereta
- **Altura entre pisos “h”:** 3.00 m
- **N° de pisos:** 4
- **Factores de zona “z”:** 0.25
- **Factores de importancia “u”:** 1
- **Factores de suelo “s”:** 1.2

DIRECCIÓN X-X				DIRECCIÓN Y-Y			
MURO	LX-X	t	LX*t	MURO	LY-Y	t	LY*t
X1	2.64	0.13	0.343	Y1	3.43	0.13	0.446
X2	1.30	0.13	0.169	Y2	1.20	0.13	0.156
X3	1.20	0.13	0.182	Y3	1.20	0.13	0.156
X4	3.95	0.13	0.514	Y4	3.80	0.13	0.494
X5	3.95	0.13	0.514	Y5	3.60	0.13	0.468
X6	3.88	0.13	0.504	Y6	1.75	0.13	0.228
X7	1.63	0.13	0.212	Y7	3.71	0.13	0.482
X8	3.61	0.13	0.469				
X9	3.96	0.13	0.515				
Total	26.32		3.422	Total	18.69		2.430
0.021385	≥	0.025		0.015185625	≥	0.025	
No cumple				No cumple

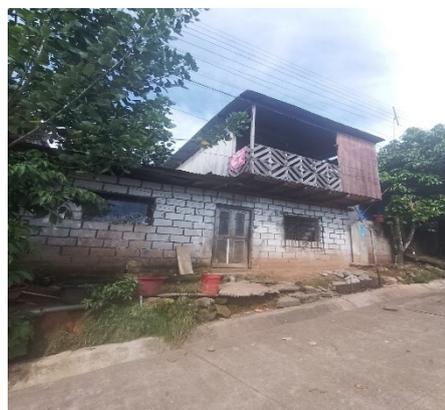
Primer piso: 150 m²

- **Área de la vivienda:** 150.00 m²
- **Tipo de ladrillo:** Concreto
- **Altura entre pisos "h":** 2.80 m
- **N° de pisos:** 2
- **Factores de zona "z":** 0.25
- **Factores de importancia "u":** 1
- **Factores de suelo "s":** 1.2

DIRECCIÓN X-X				DIRECCIÓN Y-Y			
MURO	LX-X	t	LX*t	MURO	LY-Y	t	LY*t
X1	1.80	0.13	0.234	Y1	2.20	0.13	0.286
X2	0.80	0.13	0.104	Y2	4.63	0.13	0.602
X3	0.45	0.13	0.059	Y3	1.50	0.13	0.195
X4	1.20	0.13	0.156	Y4	4.35	0.13	0.566
X5	0.90	0.13	0.117	Y5	2.00	0.13	0.260
X6	0.70	0.13	0.091	Y6	4.60	0.13	0.598
X7	1.25	0.13	0.189	Y7	4.63	0.13	0.602
X8	0.35	0.13	0.046	Y8	3.68	0.13	0.478
				Y9	4.63	0.13	0.602
Total	7.65		0.995	Total	32.22		4.189
0.00663	≥	0.0125		0.027924	≥	0.0125	
No cumple				Ok

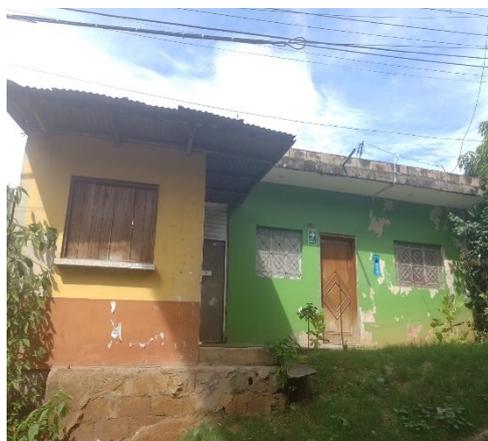
Primer piso: 120.75 m²

- **Área de la vivienda:** 120.75 m²
- **Tipo de ladrillo:** Concreto
- **Altura entre pisos "h":** 2.90 m
- **N° de pisos:** 1
- **Factores de zona "z":** 0.25
- **Factores de importancia "u":** 1
- **Factores de suelo "s":** 1.2

DIRECCIÓN X-X				DIRECCIÓN Y-Y			
MURO	LX-X	t	LX*t	MURO	LY-Y	t	LY*t
X1	1.20	0.13	0.156	Y1	0.40	0.13	0.052
X2	1.20	0.13	0.182	Y2	4.50	0.13	0.585
X3	0.75	0.13	0.098	Y3	4.35	0.13	0.566
X4	0.80	0.13	0.104	Y4	2.15	0.13	0.280
X5	1.00	0.13	0.130	Y5	2.40	0.13	0.312
X6	0.30	0.13	0.039	Y6	0.60	0.13	0.078
X7	3.45	0.13	0.449	Y7	4.35	0.13	0.566
X8	2.70	0.13	0.351	Y8	2.80	0.13	0.364
X9	1.25	0.13	0.163	Y9	4.20	0.13	0.546
Total	12.85		1.671	Total	25.75		3.348
0.013834369	≥	0.00625		0.027722567	≥	0.00625	
Ok				Ok

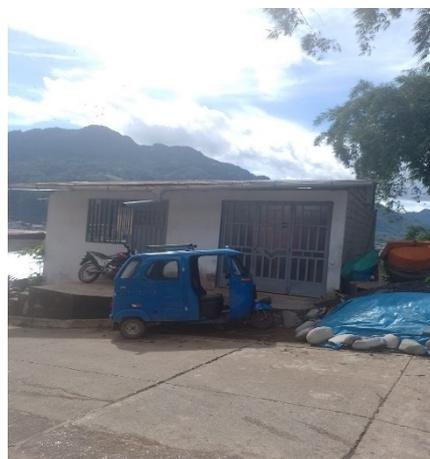
Primer piso: 35.65 m²

DIRECCIÓN X-X				DIRECCIÓN Y-Y			
MURO	LX-X	t	LX*t	MURO	LY-Y	t	LY*t
X1	1.25	0.13	0.163	Y1	1.50	0.13	0.195
X2	2.65	0.13	0.345	Y2	0.60	0.13	0.078
X3	2.15	0.13	0.280	Y3	0.80	0.13	0.104
X4	1.80	0.13	0.234	Y4	1.65	0.13	0.215
X5	1.30	0.13	0.169				
Total	9.15		1.190	Total	4.55		0.592
0.033366059	≥	0.00625		0.016591865	≥	0.00625	
Ok				Ok

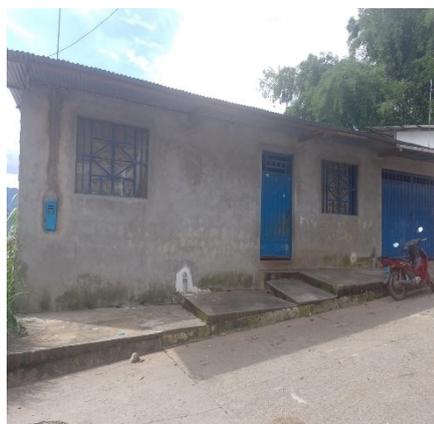
Primer piso: 80.00 m²

Propietario: Rumualda Ruvio Vidal
Dirección: A.H. Nuevo Horizonte
Densidad mínima de muros
Datos de la edificación:
• Área de la vivienda: 80.00 m ²
• Tipo de ladrillo: Concreto
• Altura entre pisos "h": 3.00 m
• N° de pisos: 1
• Factores de zona "z": 0.25
• Factores de importancia "u": 1
• Factores de suelo "s": 1.2

DIRECCIÓN X-X				DIRECCIÓN Y-Y			
MURO	LX-X	t	LX*t	MURO	LY-Y	t	LY*t
X1	2.80	0.13	0.364	Y1	2.13	0.13	0.277
X2	0.30	0.13	0.039	Y2	2.13	0.13	0.277
X3	0.34	0.13	0.044	Y3	2.13	0.13	0.277
X4	0.35	0.13	0.046	Y4	0.78	0.13	0.101
X5	1.00	1.13	1.130	Y5	2.13	0.13	0.277
				Y6	1.50	0.13	0.195
				Y7	1.00	0.13	0.130
Total	4.79		1.622	Total	11.80		1.534
0.020275625	≥	0.00625		0.019175	≥	0.00625	
Ok				Ok

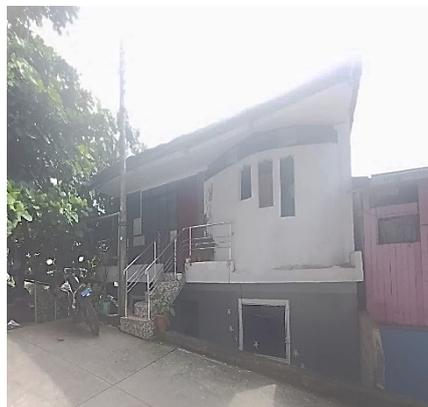
Primer piso: 180 m²

- **Área de la vivienda:** 180.00 m²
- **Tipo de ladrillo:** Concreto
- **Altura entre pisos "h":** 2.90 m
- **N° de pisos:** 2
- **Factores de zona "z":** 0.25
- **Factores de importancia "u":** 1
- **Factores de suelo "s":** 1.2

DIRECCIÓN X-X				DIRECCIÓN Y-Y			
MURO	LX-X	t	LX*t	MURO	LY-Y	t	LY*t
X1	3.50	0.13	0.455	Y1	4.75	0.13	0.618
X2	3.25	0.13	0.423	Y2	1.15	0.13	0.150
X3	2.70	0.13	0.351	Y3	4.55	0.13	0.592
X4	3.60	0.13	0.468	Y4	4.40	0.13	0.572
X5	3.60	0.13	0.468	Y5	4.40	0.13	0.572
X6	2.55	0.13	0.332	Y6	3.65	0.13	0.475
X7	1.15	0.13	0.150	Y7	3.65	0.13	0.475
X8	4.00	0.13	0.520				
X9	0.50	0.13	0.065				
Total	24.85		3.231	Total	26.55		3.452
0.017947222	≥	0.0125		0.019175	≥	0.0125	
Ok				Ok

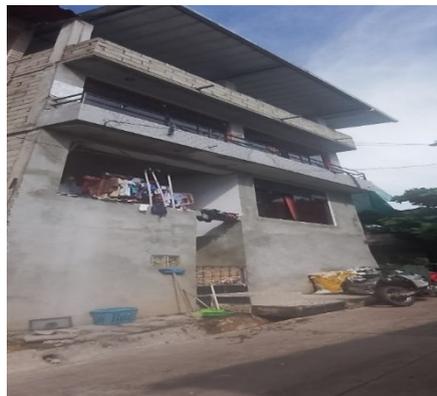
Primer piso: 160 m²

- **Área de la vivienda:** 160.00 m²
- **Tipo de ladrillo:** Concreto
- **Altura entre pisos "h":** 2.90 m
- **N° de pisos:** 3
- **Factores de zona "z":** 0.25
- **Factores de importancia "u":** 1
- **Factores de suelo "s":** 1.2

DIRECCIÓN X-X				DIRECCIÓN Y-Y			
MURO	LX-X	t	LX*t	MURO	LY-Y	t	LY*t
X1	4.55	0.13	0.592	Y1	3.50	0.13	0.455
X2	4.55	0.13	0.592	Y2	2.60	0.13	0.338
X3	1.90	0.13	0.247	Y3	0.80	0.13	0.104
X4	3.50	0.13	0.455	Y4	0.70	0.13	0.091
X5	3.45	0.13	0.449	Y5	3.45	0.13	0.449
X6	1.70	0.13	0.221	Y6	0.70	0.13	0.091
X7	4.00	0.13	0.520	Y7	3.00	0.13	0.390
X8	1.30	0.13	0.169	Y8	0.45	0.13	0.059
X9	1.30	0.13	0.169	Y9	0.50	0.13	0.065
X10	1.30	0.13	0.169	Y10	3.40	0.13	0.442
				Y11	0.8	0.13	0.104
Total	27.55		3.582	Total	19.90		2.587
0.022384375	≥	0.01875		0.01616875	≥	0.01875

Descripción detallada: La densidad de la vivienda se clasifica como "Inadecuada". Esto sugiere que la vivienda tiene una resistencia y estabilidad insuficientes ante sismos. La estructura de tres pisos y el área amplia de la vivienda podrían generar mayores fuerzas y tensiones en caso de un momento telúrico, lo que podría resultar en daños estructurales significativos.

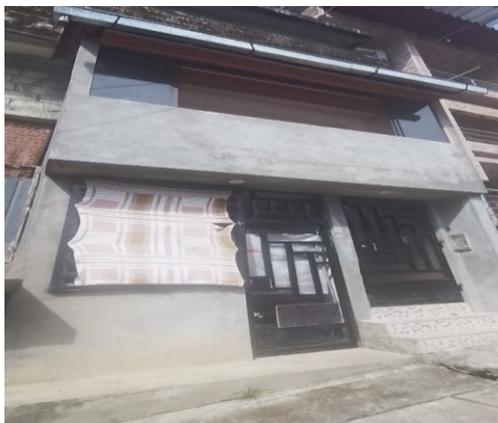
- **Área de la vivienda:** 95.00 m²
- **Tipo de ladrillo:** Concreto
- **Altura entre pisos "h":** 2.90 m
- **N° de pisos:** 2
- **Factores de zona "z":** 0.25

Descripción detallada: La densidad de la vivienda se clasifica como "Inadecuada". Esto sugiere que la vivienda tiene una resistencia y estabilidad insuficientes ante sismos. La estructura de dos pisos y el área de la vivienda podrían generar fuerzas y tensiones significativas en caso de un evento sísmico, lo que podría resultar en daños estructurales importantes.

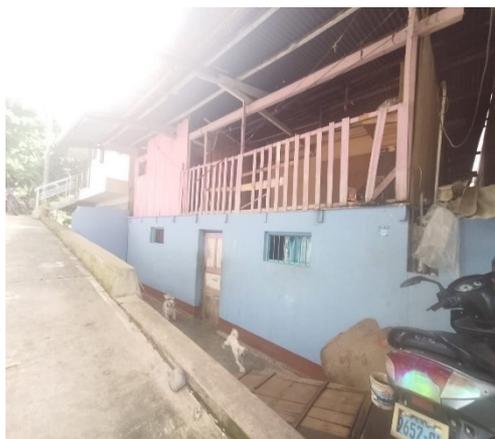
Primer piso: 95 m²

- **Área de la vivienda:** 150.00 m²
- **Tipo de ladrillo:** Concreto
- **Altura entre pisos "h":** 2.80 m
- **N° de pisos:** 2
- **Factores de zona "z":** 0.25
- **Factores de importancia "u":** 1
- **Factores de suelo "s":** 1.2

DIRECCIÓN X-X				DIRECCIÓN Y-Y			
MURO	LX-X	t	LX*t	MURO	LY-Y	t	LY*t
X1	1.60	0.13	0.208	Y1	2.20	0.13	0.286
X2	2.45	0.13	0.319	Y2	3.20	0.13	0.416
X3	3.50	0.13	0.455	Y3	2.35	0.13	0.306
X4	1.20	0.13	0.156	Y4	0.45	0.13	0.059
X5	1.30	0.13	0.169	Y5	0.90	0.13	0.117
X6	0.35	0.13	0.046	Y6	1.00	0.13	0.130
X7	0.45	0.13	0.059	Y7	1.20	0.13	0.156
X8	0.60	0.13	0.078				
X9	2.20	0.13	0.286				
Total	13.65		1.775	Total	11.30		1.269
0.01183	≥	0.0125		0.009793333	≥	0.0125

Descripción detallada: La densidad de la vivienda se clasifica como "Inadecuada". Esto sugiere que la vivienda tiene una resistencia y estabilidad insuficientes ante sismos. La estructura de dos pisos y el área de la vivienda podrían generar fuerzas y tensiones significativas en caso de un evento sísmico, lo que podría resultar en daños estructurales importantes.

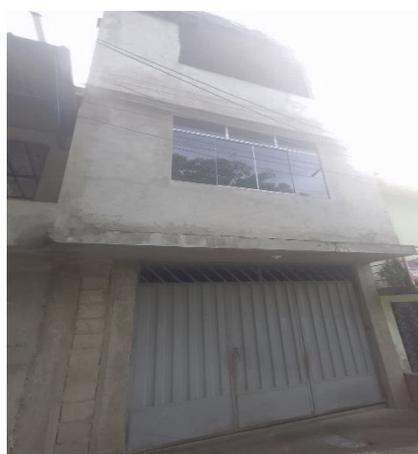
Primer piso: 40 m²

- **Área de la vivienda:** 40.00 m²
- **Tipo de ladrillo:** Concreto
- **Altura entre pisos “h”:** 2.90 m
- **N° de pisos:** 3
- **Factores de zona “z”:** 0.25
- **Factores de importancia “u”:** 1
- **Factores de suelo “s”:** 1.2

DIRECCIÓN X-X				DIRECCIÓN Y-Y			
MURO	LX-X	t	LX*t	MURO	LY-Y	t	LY*t
X1	3.00	0.13	0.390	Y1	2.30	0.13	0.299
X2	3.00	0.13	0.390	Y2	3.40	0.13	0.442
X3	2.20	0.13	0.286	Y3	3.40	0.13	0.442
X4	0.90	0.13	0.117	Y4	0.50	0.13	0.065
X5	1.00	0.13	0.130				
Total	10.10		1.313	Total	9.60		1.248
0.032825	≥	0.01875		0.0312	≥	0.01875	
Ok				Ok

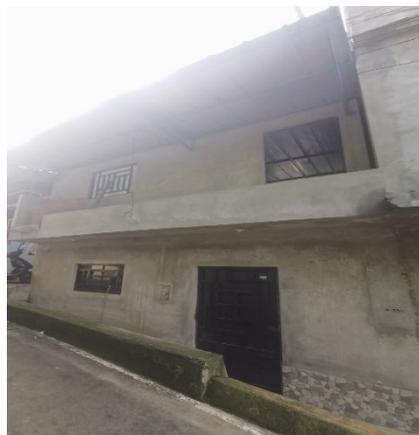
Primer piso: 90 m²

- **Área de la vivienda:** 90.00 m²
- **Tipo de ladrillo:** Concreto
- **Altura entre pisos “h”:** 2.95 m
- **N° de pisos:** 2
- **Factores de zona “z”:** 0.25
- **Factores de importancia “u”:** 1
- **Factores de suelo “s”:** 1.2

DIRECCIÓN X-X				DIRECCIÓN Y-Y			
MURO	LX-X	t	LX*t	MURO	LY-Y	t	LY*t
X1	0.60	0.13	0.078	Y1	1.00	0.13	0.130
X2	0.60	0.13	0.078	Y2	1.55	0.13	0.202
X3	0.80	0.13	0.104	Y3	1.63	0.13	0.212
X4	0.30	0.13	0.039	Y4	4.33	0.13	0.563
X5	2.40	0.13	0.312	Y5	4.33	0.13	0.563
X6	2.60	0.13	0.338	Y6	4.33	0.13	0.563
X7	2.30	0.13	0.299	Y7	3.55	0.13	0.462
X8	2.30	0.13	0.299				
X9	2.95	0.13	0.384				
Total	17.36		2.257	Total	20.72		2.694
0.025075556	≥	0.0125		0.029928889	≥	0.0125

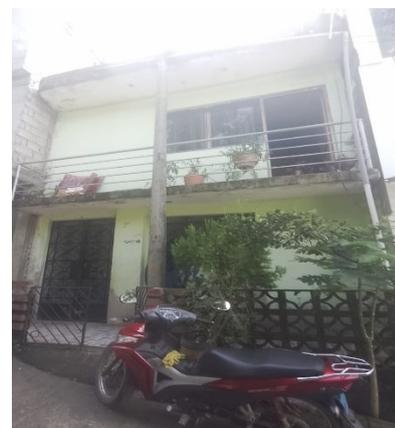
Primer piso: 120 m²

- **Área de la vivienda:** 120.00 m²
- **Tipo de ladrillo:** Concreto
- **Altura entre pisos "h":** 2.95 m
- **N° de pisos:** 2
- **Factores de zona "z":** 0.25
- **Factores de importancia "u":** 1
- **Factores de suelo "s":** 1.2

DIRECCIÓN X-X				DIRECCIÓN Y-Y			
MURO	LX-X	t	LX*t	MURO	LY-Y	t	LY*t
X1	4.30	0.13	0.559	Y1	2.10	0.13	0.273
X2	4.30	0.13	0.559	Y2	0.45	0.13	0.059
X3	3.20	0.13	0.416	Y3	0.70	0.13	0.091
X4	2.00	0.13	0.260	Y4	1.20	0.13	0.156
X5	0.50	0.13	0.065	Y5	1.15	0.13	0.150
X6	0.60	0.13	0.078	Y6	2.00	0.13	0.260
X7	0.60	0.13	0.078				
X8	0.50	0.13	0.065				
X9	2.20	0.13	0.286				
X10	3.30	0.13	0.429				
Total	21.50		2.795	Total	7.60		0.988
0.023291667	≥	0.0125		0.008233333	≥	0.0125	
Ok				No cumple

Descripción detallada: La densidad de la vivienda se clasifica como "Inadecuada". Esto sugiere que la vivienda tiene una resistencia y estabilidad deficientes ante sismos. Aunque la vivienda tiene un área considerable de 120.00 m² y está distribuida en dos pisos, la densidad estructural inadecuada indica una construcción menos sólida y estable.

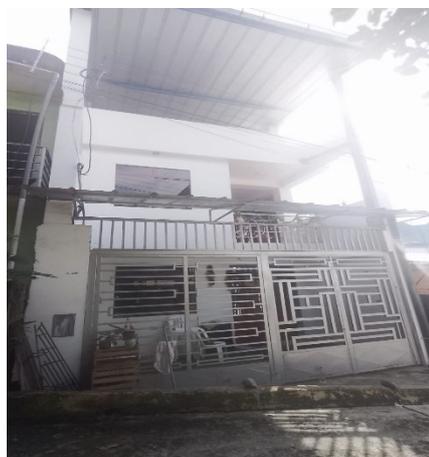
Primer piso: 90 m²

- Área de la vivienda: 90.00 m²
- Tipo de ladrillo: Concreto
- Altura entre pisos "h": 3.00 m
- N° de pisos: 3
- Factores de zona "z": 0.25
- Factores de importancia "u": 1
- Factores de suelo "s": 1.2

DIRECCIÓN X-X				DIRECCIÓN Y-Y			
MURO	LX-X	t	LX*t	MURO	LY-Y	t	LY*t
X1	1.70	0.13	0.221	Y1	3.40	0.13	0.442
X2	3.50	0.13	0.455	Y2	0.8	0.13	0.104
X3	1.30	0.13	0.169	Y3	3.4	0.13	0.442
X4	1.30	0.13	0.169	Y4	0.8	0.13	0.104
X5	0.50	0.13	0.065	Y5	3.4	0.13	0.442
				Y6	3.80	0.13	0.494
				Y7	2.93	0.13	0.381
				Y8	2.93	0.13	0.381
Total	10.00		13.00	Total	21.26		2.790
0.014444444	≥	0.01875		0.030997778	≥	0.01875

deficientes ante sismos. A pesar de que la vivienda tiene tres pisos y una superficie de 90.00 metros cuadrados, la densidad estructural inadecuada indica una construcción menos sólida y estable, lo que aumenta su vulnerabilidad ante eventos sísmicos.

La vivienda con una superficie de 90.00 metros cuadrados y 3 pisos presenta una vulnerabilidad sísmica clasificada como "Alta" con un valor de 2.6. Aunque la densidad estructural es inadecuada y la eficacia de los recursos y la mano de obra es buena, la vulnerabilidad sísmica sigue siendo alta. La resistencia y estabilidad deficientes ante sismos, especialmente debido a la densidad estructural inadecuada, podrían no ser suficientes para garantizar la seguridad total de la vivienda en caso de una situación telúrica significativo. Además, la clasificación de "Algunos estables" para la tabiquería y los parapetos sugiere que estos elementos podrían no ofrecer la protección adecuada durante un sismo.

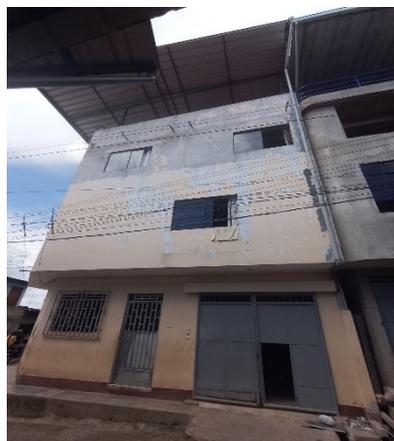
Primer piso: 130 m²

- Área de la vivienda: 130.00 m²
- Tipo de ladrillo: Concreto
- Altura entre pisos "h": 3.00 m
- N° de pisos: 3
- Factores de zona "z": 0.25
- Factores de importancia "u": 1
- Factores de suelo "s": 1.2

DIRECCIÓN X-X				DIRECCIÓN Y-Y			
MURO	LX-X	t	LX*t	MURO	LY-Y	t	LY*t
X1	1.50	0.13	0.195	Y1	4.45	0.13	0.579
X2	2.68	0.13	0.348	Y2	4.7	0.13	0.611
X3	3.88	0.13	0.504	Y3	1.75	0.13	0.228
X4	1.30	0.13	0.169	Y4	10	0.13	1.300
X5	3.88	0.13	0.504	Y5	1.2	0.13	0.156
X6	1.70	0.13	0.221	Y6	1.20	0.13	0.156
X7	3.56	0.13	0.463	Y7	4.35	0.13	0.566
X8	3.85	0.13	0.501				
X9	3.45	0.13	0.449				
Total	25.80		3.354	Total	27.65		3.595
0.0258	≥	0.01875		0.02765	≥	0.01875	
Ok				Ok

Descripción detallada: La densidad de la vivienda se clasifica como "Inadecuada". Esto sugiere que la vivienda tiene una resistencia y estabilidad deficientes ante sismos. A pesar de que la vivienda tiene tres pisos y una superficie de 130.00 metros cuadrados, la densidad estructural inadecuada indica una construcción menos sólida y estable, lo que aumenta su vulnerabilidad ante eventos sísmicos.

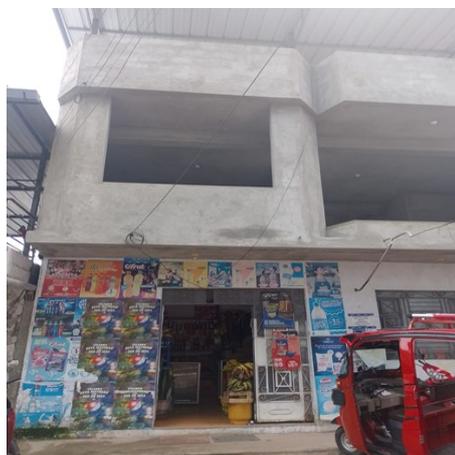
Primer piso: 80 m²

- **Área de la vivienda:** 80.00 m²
- **Tipo de ladrillo:** Concreto
- **Altura entre pisos “h”:** 2.95 m
- **N° de pisos:** 2
- **Factores de zona “z”:** 0.25
- **Factores de importancia “u”:** 1
- **Factores de suelo “s”:** 1.2

DIRECCIÓN X-X				DIRECCIÓN Y-Y			
MURO	LX-X	t	LX*t	MURO	LY-Y	t	LY*t
X1	4.00	0.13	0.520	Y1	2.30	0.13	0.299
X2	2.50	0.13	0.325	Y2	0.80	0.13	0.104
X3	2.30	0.13	0.299	Y3	3.30	0.13	0.429
X4	2.60	0.13	0.338	Y4	1.50	0.13	0.195
X5	1.50	0.13	0.195	Y5	0.90	0.13	0.117
X6	0.90	0.13	0.117	Y6	1.20	0.13	0.156
				Y7	1.20	0.13	0.156
Total	13.80		1.794	Total	11.20		1.256
0.022425	≥	0.0125		0.0182	≥	0.0125	
Ok				Ok

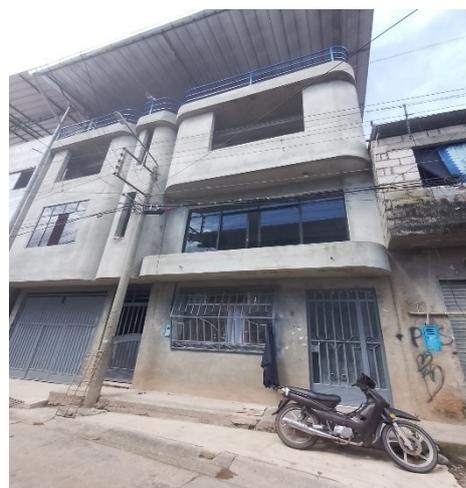
Primer piso: 130 m²

- **Área de la vivienda:** 130.00 m²
- **Tipo de ladrillo:** Concreto
- **Altura entre pisos “h”:** 3.00 m
- **N° de pisos:** 3
- **Factores de zona “z”:** 0.25
- **Factores de importancia “u”:** 1
- **Factores de suelo “s”:** 1.2

DIRECCIÓN X-X				DIRECCIÓN Y-Y			
MURO	LX-X	t	LX*t	MURO	LY-Y	t	LY*t
X1	3.40	0.13	0.442	Y1	1.30	0.13	0.169
X2	3.65	0.13	0.475	Y2	3.77	0.13	0.490
X3	3.55	0.13	0.462	Y3	4.65	0.13	0.605
X4	3.48	0.13	0.452	Y4	0.7	0.13	0.091
X5	2.15	0.13	0.280	Y5	2.1	0.13	0.273
X6	0.85	0.13	0.111	Y6	0.50	0.13	0.065
X7	1.94	0.13	0.252	Y7	4.16	0.13	0.541
X8	3.40	0.13	0.442	Y8	2.15	0.13	0.280
X9	1.12	0.13	0.146	Y9	4.65	0.13	0.605
				Y10	1.50	0.13	0.195
Total	23.54		3.060	Total	25.48		3.312
0.02354	≥	0.01875		0.02548	≥	0.01875

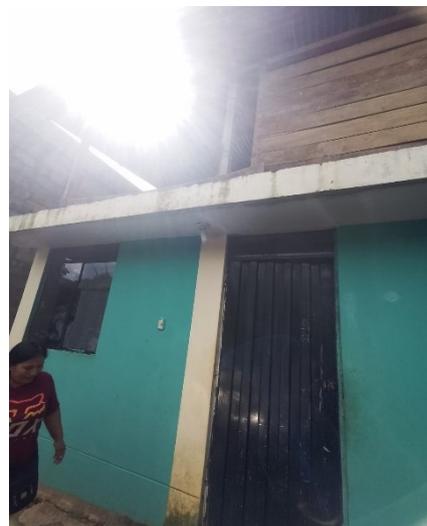
Primer piso: 40 m²

- **Área de la vivienda:** 40.00 m²
- **Tipo de ladrillo:** Concreto
- **Altura entre pisos “h”:** 2.80 m
- **N° de pisos:** 1
- **Factores de zona “z”:** 0.25
- **Factores de importancia “u”:** 1
- **Factores de suelo “s”:** 1.2

DIRECCIÓN X-X				DIRECCIÓN Y-Y			
MURO	LX-X	t	LX*t	MURO	LY-Y	t	LY*t
X1	4.30	0.13	0.559	Y1	2.10	0.13	0.273
X2	4.30	0.13	0.559	Y2	1.20	0.13	0.156
X3	3.50	0.13	0.455	Y3	1.20	0.13	0.156
X4	4.50	0.13	0.585	Y4	0.90	0.13	0.117
X5	2.50	0.13	0.325	Y5	0.60	0.13	0.078
X6	0.80	0.13	0.104	Y6	0.70	0.13	0.091
X7	0.80	0.13	0.104	Y7	1.00	0.13	0.130
X8	0.80	0.13	0.104				
X9	2.00	0.13	0.260				
Total	23.50		3.055	Total	7.70		1.001
0.076375	≥	0.00625		0.025025	≥	0.00625	
Ok				Ok

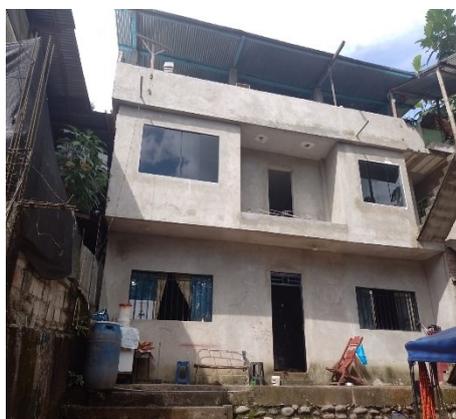
Primer piso: 120 m²

- **Área de la vivienda:** 120.00 m²
- **Tipo de ladrillo:** Concreto
- **Altura entre pisos “h”:** 2.95 m
- **N° de pisos:** 2
- **Factores de zona “z”:** 0.25
- **Factores de importancia “u”:** 1
- **Factores de suelo “s”:** 1.2

DIRECCIÓN X-X				DIRECCIÓN Y-Y			
MURO	LX-X	t	LX*t	MURO	LY-Y	t	LY*t
X1	1.20	0.13	0.156	Y1	3.00	0.13	0.390
X2	0.85	0.13	0.111	Y2	0.90	0.13	0.117
X3	1.60	0.13	0.208	Y3	3.50	0.13	0.455
X4	0.90	0.13	0.117	Y4	2.00	0.13	0.260
X5	1.30	0.13	0.169	Y5	1.60	0.13	0.208
X6	1.20	0.13	0.182	Y6	0.95	0.13	0.124
X7	2.30	0.13	0.299	Y7	3.40	0.13	0.442
				Y8	3.40	0.13	0.442
Total	9.55		1.242	Total	18.75		2.438
0.010345833	≥	0.0125		0.0203125	≥	0.0125

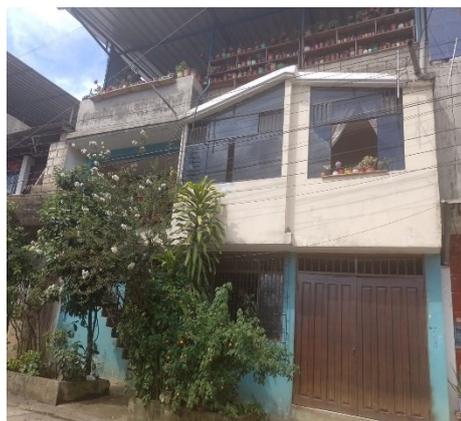
Primer piso: 100 m²

- **Área de la vivienda:** 100.00 m²
- **Tipo de ladrillo:** Concreto
- **Altura entre pisos "h":** 2.95 m
- **N° de pisos:** 2
- **Factores de zona "z":** 0.25
- **Factores de importancia "u":** 1
- **Factores de suelo "s":** 1.2

DIRECCIÓN X-X				DIRECCIÓN Y-Y			
MURO	LX-X	t	LX*t	MURO	LY-Y	t	LY*t
X1	2.50	0.13	0.325	Y1	1.30	0.13	0.169
X2	0.60	0.13	0.078	Y2	1.50	0.13	0.195
X3	0.80	0.13	0.104	Y3	1.70	0.13	0.221
X4	0.90	0.13	0.117	Y4	1.25	0.13	0.163
X5	4.50	0.13	0.585	Y5	2.60	0.13	0.338
X6	3.00	0.13	0.390	Y6	1.90	0.13	0.247
X7	3.00	0.13	0.390	Y7	2.50	0.13	0.325
X8	4.30	0.13	0.559	Y8	3.30	0.13	0.429
X9	0.60	0.13	0.078	Y9	2.30	0.13	0.299
X10	1.30	0.13	0.169	Y10	1.20	0.13	0.182
X11	1.60	0.13	0.208				
Total	23.10		3.003	Total	19.75		2.568
0.03003	≥	0.0125		0.025675	≥	0.0125

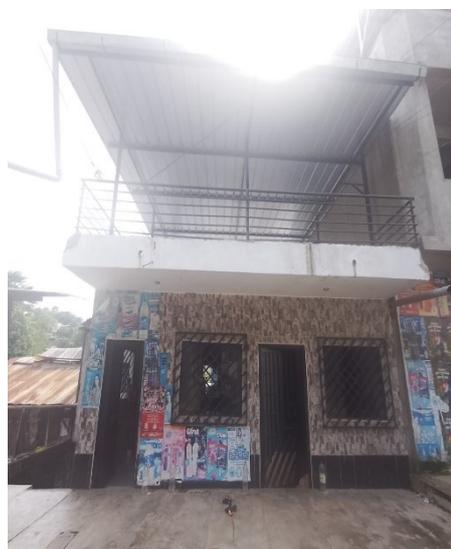
Primer piso: 40 m²

- **Área de la vivienda:** 40.00 m²
- **Tipo de ladrillo:** Concreto
- **Altura entre pisos “h”:** 3.00 m
- **N° de pisos:** 1
- **Factores de zona “z”:** 0.25
- **Factores de importancia “u”:** 1
- **Factores de suelo “s”:** 1.2

DIRECCIÓN X-X				DIRECCIÓN Y-Y			
MURO	LX-X	t	LX*t	MURO	LY-Y	t	LY*t
X1	0.50	0.13	0.065	Y1	0.50	0.13	0.065
X2	0.20	0.13	0.026	Y2	0.50	0.13	0.065
X3	0.80	0.13	0.104	Y3	0.60	0.13	0.078
X4	0.90	0.13	0.117	Y4	0.40	0.13	0.052
X5	1.30	0.13	0.169	Y5	0.30	0.13	0.039
X6	0.20	0.13	0.026	Y6	1.80	0.13	0.234
X7	0.60	0.13	0.078	Y7	1.90	0.13	0.247
				Y8	0.40	0.13	0.052
				Y9	1.60	0.13	0.208
				Y10	2.00	0.13	0.260
Total	4.50		5.85	Total	10.00		1.300
0.014625	≥	0.0625		0.0325	≥	0.0625	
Ok				Ok

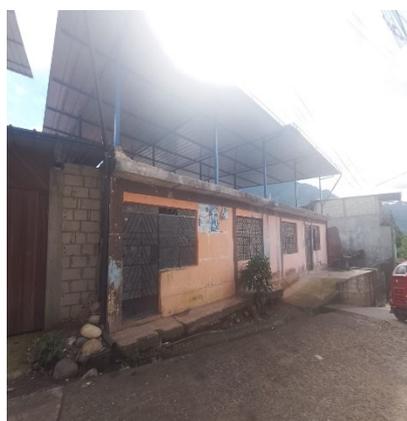
- Área de la vivienda: 80.00 m²
- Tipo de ladrillo: Concreto
- Altura entre pisos "h": 2.85 m
- N° de pisos: 1
- Factores de zona "z": 0.25

- Factores de importancia "u": 1

- Factores de suelo "s": 1.2

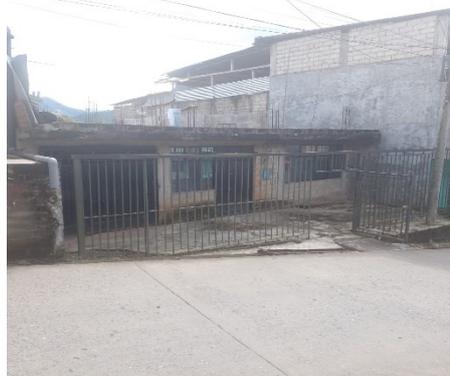
**Primer piso:** 100 m²

- **Área de la vivienda:** 100.00 m²
- **Tipo de ladrillo:** Concreto
- **Altura entre pisos "h":** 3.00 m
- **N° de pisos:** 1
- **Factores de zona "z":** 0.25
- **Factores de importancia "u":** 1
- **Factores de suelo "s":** 1.2

MURO	DIRECCIÓN X-X			MURO	DIRECCIÓN Y-Y		
	LX-X	t	LX*t		LY-Y	t	LY*t
X1	1.20	0.13	0.156	Y1	1.63	0.13	0.212
X2	1.80	0.13	0.234	Y2	0.70	0.13	0.091
X3	0.80	0.13	0.104	Y3	1.70	0.13	0.221
X4	1.30	0.13	0.169	Y4	1.60	0.13	0.208
X5	4.30	0.13	0.559	Y5	1.20	0.13	0.182
X6	2.50	0.13	0.325	Y6	1.50	0.13	0.195
X7	4.63	0.13	0.602	Y7	1.00	0.13	0.130
X8	4.60	0.13	0.598				
Total	21.13		2.747	Total	9.53		1.239
0.027469	≥	0.0625		0.012389	≥	0.0625

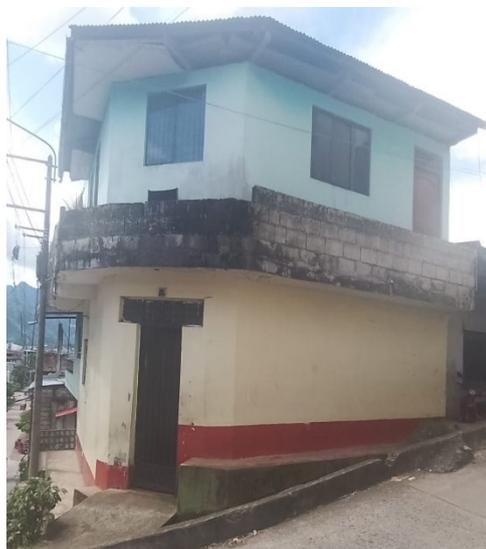
Primer piso: 120 m²

- **Área de la vivienda:** 120.00 m²
- **Tipo de ladrillo:** Concreto
- **Altura entre pisos “h”:** 2.95 m
- **N° de pisos:** 2
- **Factores de zona “z”:** 0.25
- **Factores de importancia “u”:** 1
- **Factores de suelo “s”:** 1.2

DIRECCIÓN X-X				DIRECCIÓN Y-Y			
MURO	LX-X	t	LX*t	MURO	LY-Y	t	LY*t
X1	1.63	0.13	0.212	Y1	1.20	0.13	0.156
X2	0.78	0.13	0.101	Y2	1.70	0.13	0.221
X3	1.73	0.13	0.225	Y3	0.71	0.13	0.092
X4	1.73	0.13	0.225	Y4	1.18	0.13	0.153
X5	0.77	0.13	0.100	Y5	2.30	0.13	0.299
X6	1.70	0.13	0.221	Y6	2.20	0.13	0.286
X7	1.20	0.13	0.156	Y7	1.30	0.13	0.169
X8	0.90	0.13	0.117	Y8	1.10	0.13	0.143
X9	1.00	0.13	0.130	Y9	0.80	0.13	0.104
Total	11.24		1.287	Total	12.49		1.624
0.012393333	≥	0.0125		0.013530833	≥	0.0125

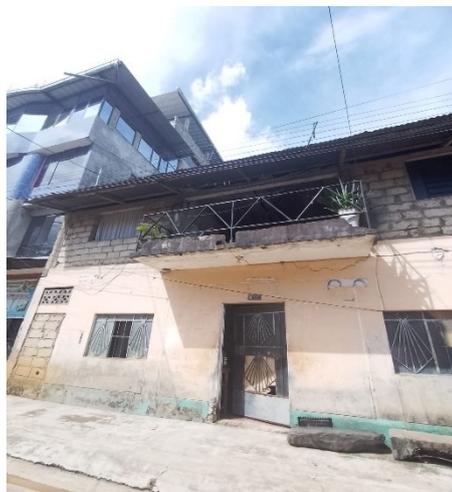
Primer piso: 120 m²

- Área de la vivienda: 120.00 m²
- Tipo de ladrillo: Concreto
- Altura entre pisos "h": 3.00 m
- N° de pisos: 2
- Factores de zona "z": 0.25
- Factores de importancia "u": 1
- Factores de suelo "s": 1.2

DIRECCIÓN X-X				DIRECCIÓN Y-Y			
MURO	LX-X	t	LX*t	MURO	LY-Y	t	LY*t
X1	1.20	0.13	0.156	Y1	3.70	0.13	0.481
X2	1.20	0.13	0.156	Y2	3.00	0.13	0.390
X3	1.20	0.13	0.156	Y3	3.00	0.13	0.390
X4	1.20	0.13	0.156	Y4	3.50	0.13	0.455
X5	0.45	0.13	0.059	Y5	3.25	0.13	0.423
X6	0.45	0.13	0.059	Y6	3.25	0.13	0.423
X7	0.50	0.13	0.065	Y7	3.25	0.13	0.423
X8	1.60	0.13	0.208	Y8	3.00	0.13	0.390
X9	1.50	0.13	0.195	Y9	1.00	0.13	0.130
X10	2.20	0.13	0.286	Y10	1.00	0.13	0.130
X11	4.00	0.13	0.520				
X12	4.00	0.13	0.520				
X13	2.50	0.13	0.325				
Total	22.00		2.860	Total	27.95		3.634
0.023833333	≥	0.0125		0.030279167	≥	0.0125
