**UNIVERSIDAD DE HUANUCO**  
**FACULTAD DE INGENIERIA**  
**PROGRAMA ACADÉMICO DE ARQUITECTURA**

**TRABAJO DE SUFICIENCIA PROFESIONAL**

**“Mejora de procesos en la ejecución de la obra mejoramiento de la capacidad resolutive del Hospital II-2 de Tingo María – provincia de Leoncio Prado - región Huánuco bajo la modalidad por administración directa”**

**PARA OPTAR EL TÍTULO PROFESIONAL DE ARQUITECTA**

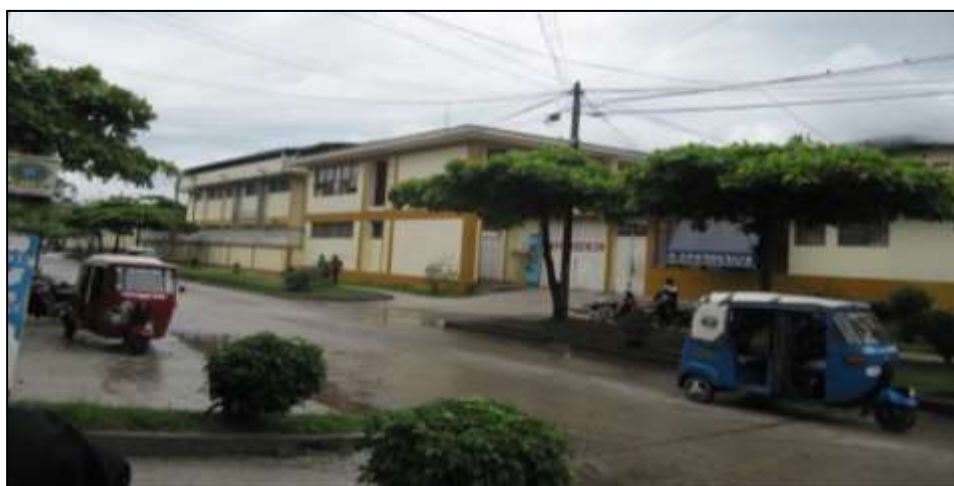
#### **Fotografía 1**

*Vista del Hospital de Tingo María desde la Av. Ucayali*

Se muestra la tipología de las construcciones de dos y tres niveles

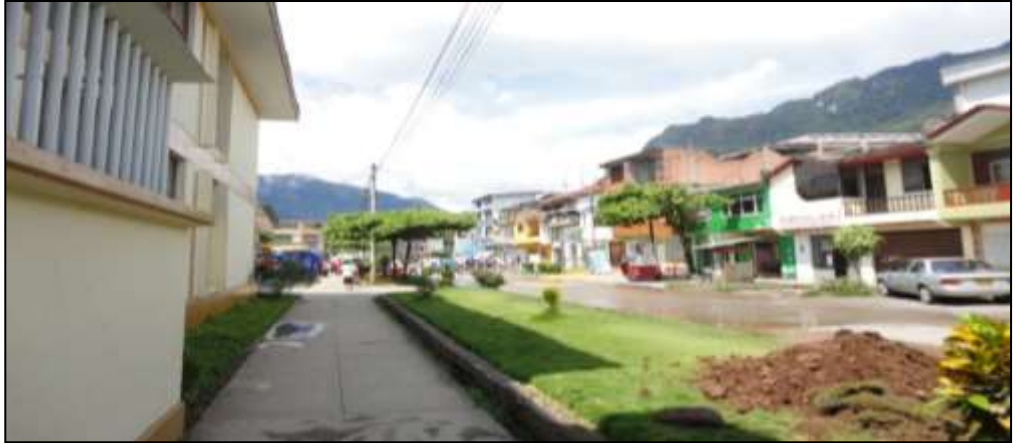
### **Fotografía 2**

#### **Vista del Terreno de Hospital de Tingo María de la Av. Ucayali**

Se muestra a continuación corresponde a la Av. Ucayali, donde se aprecia que la vía cuenta con pavimento rígido, la circulación vehicular es en un solo sentido.

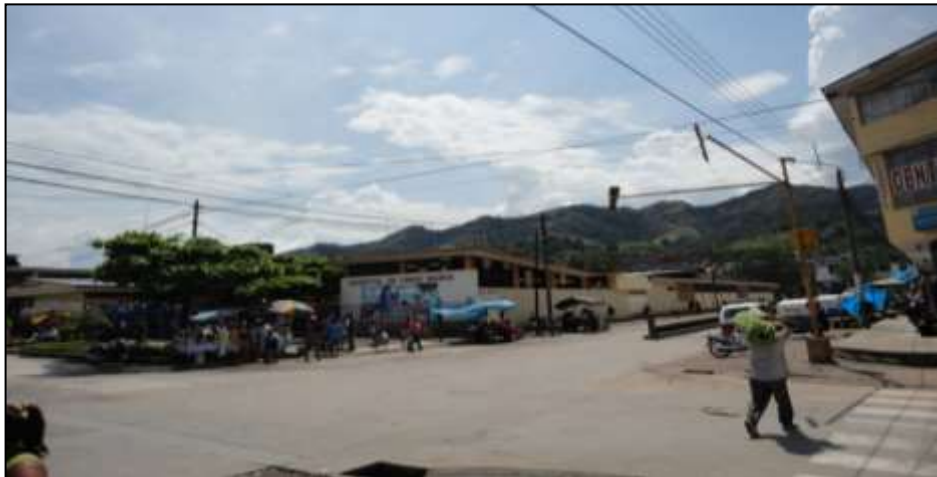
### **Fotografía 3**

#### *Vista de la Esquina del Jr. Callao con Av. Ucayali*

Vista de la esquina del Jr. Callao con Av. Ucayali, (zona de ingreso al hospital), se generan actividades comerciales, alineamiento es en línea de propiedad. El Jr. Callao tiene 2 niveles en el mismo sentido.

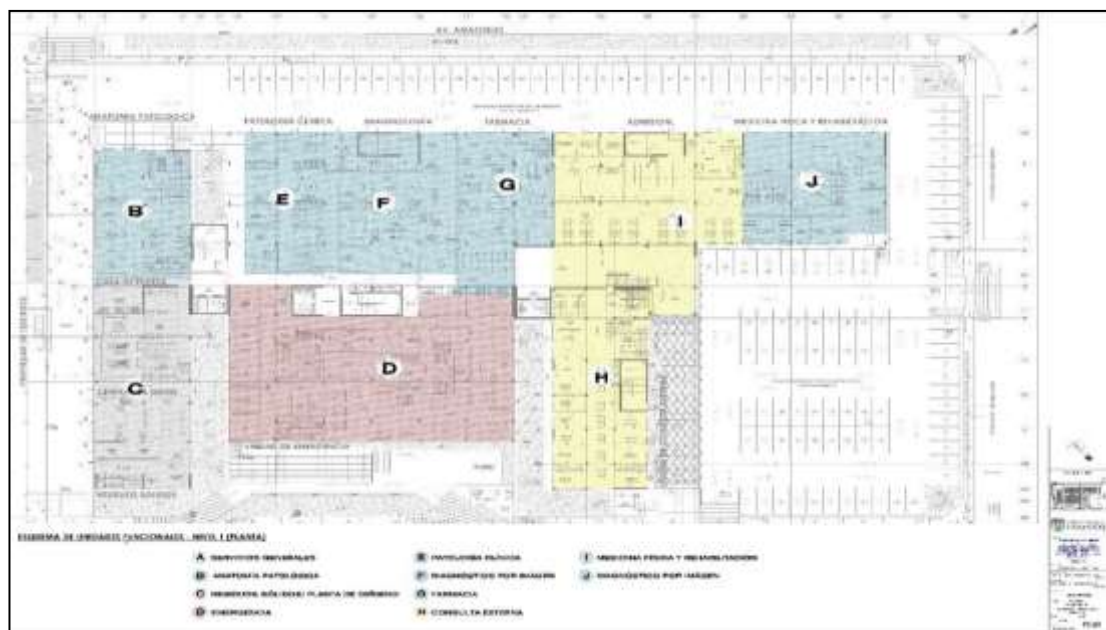
**Figura 5**

*Zonificación General del Hospital de Tingo María - Primer Nivel*

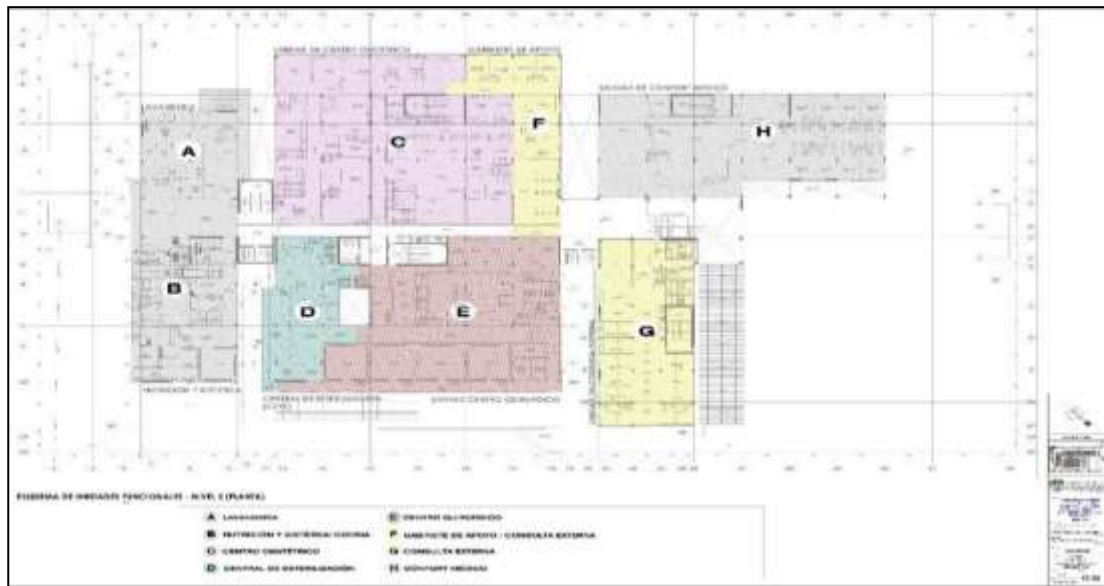
**Figura 6**

*Zonificación General del Hospital de Tingo María - Segundo Nivel*

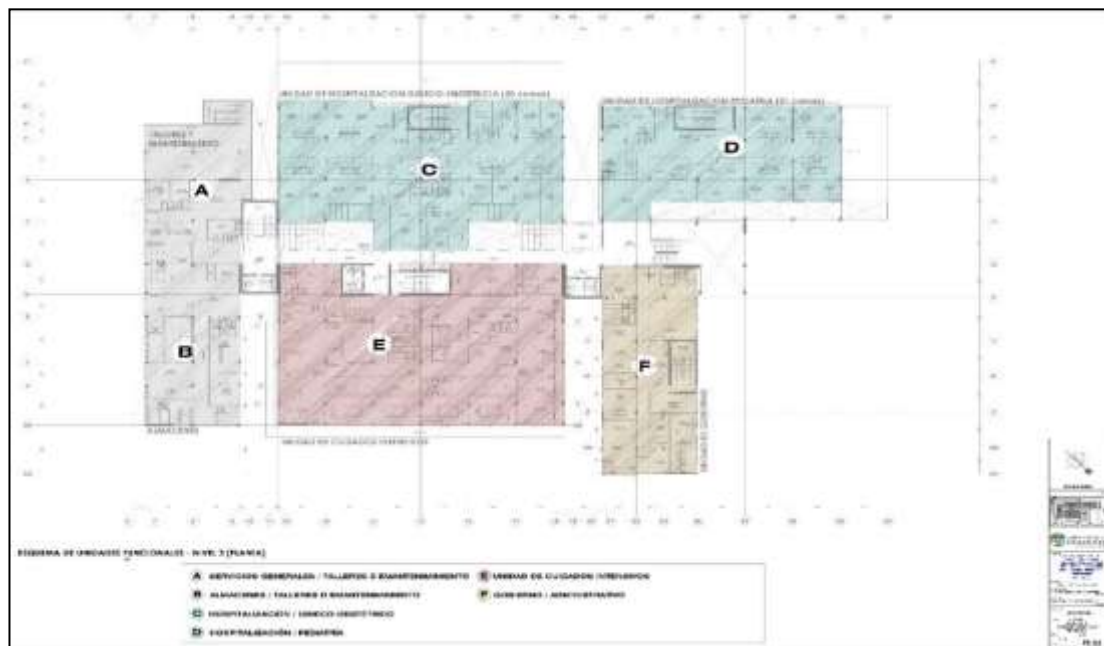
**Figura 7**

*Zonificación General del Hospital de Tingo María - Tercer Nivel*

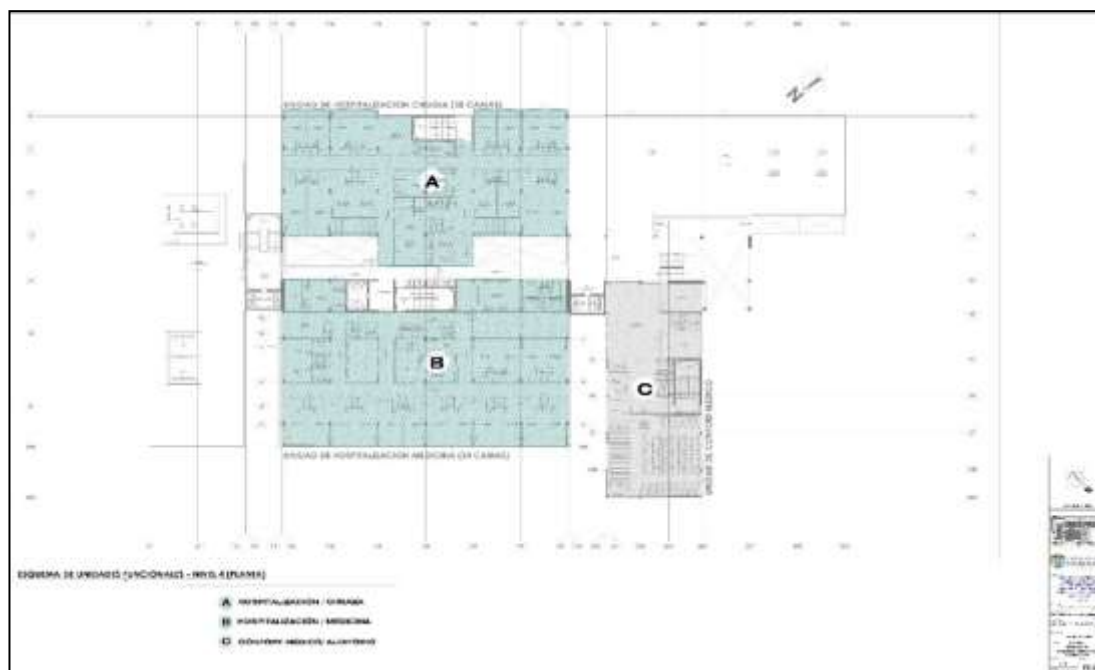
**Figura 8**

*Zonificación General del Hospital de Tingo María - Cuarto Nivel*

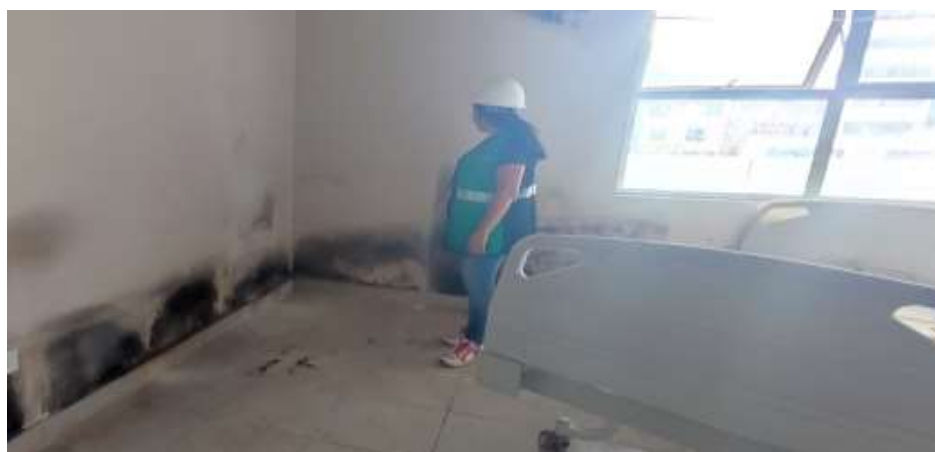
#### **Fotografía 6**

*Reconocimiento Preliminar de los Ambientes de la Infraestructura Hospitalaria*

Se realizó la inspección al sector 2 del segundo nivel donde se encontraba ubicado el ambiente de CONFORT MEDICO, donde los ambientes no estaban en funcionamiento, debido a los daños ocasionados por la humedad en paredes, techos y piso, así mismo se encontraron rotos los marcos de las puertas, las puertas carecían de planchas de acero inoxidable.

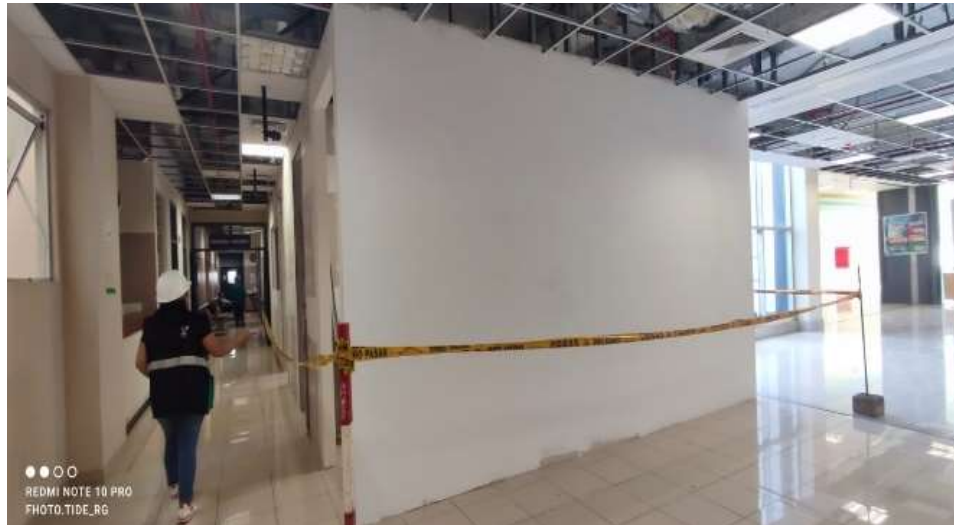
## Fotografía 7

### Reconocimiento Preliminar de los Ambientes de la Infraestructura Hospitalaria

se realizó la inspección al sector 3 del segundo nivel donde se encontraba ubicado el ambiente de UNIDAD DE CENTRO OBSTETRICO, se encontraron adecuaciones de módulos en ambiente que no estaban contemplados en el expediente técnico, así mismo se visualiza que no se encontraron instalados el falso cielo raso, los ambientes de procedimientos presentaban una mala instalación del vinilo en las paredes que comprende los zócalos

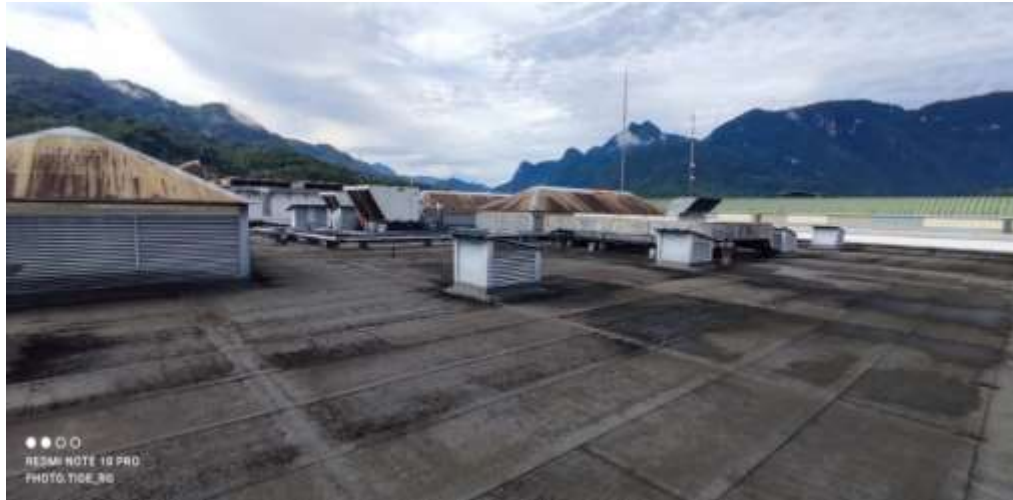
## Fotografía 12

### *Reconocimiento Preliminar de los Ambientes de la Infraestructura Hospitalario*

se realizó la visita técnica al campo en la azotea se encuentra el ambiente de chiller y las coberturas de las claraboyas, ductos de ventilación, el cual se visualizó que las coberturas dañadas por las altas temperaturas y fuertes lluvias, están ocasionando la escarificación y abrasión natural del manto asfáltico con la que fue impermeabilizado la azotea galvanizada que protege las conexiones mecánicas del aire acondicionado se están corroyendo debido a la causa señalada.

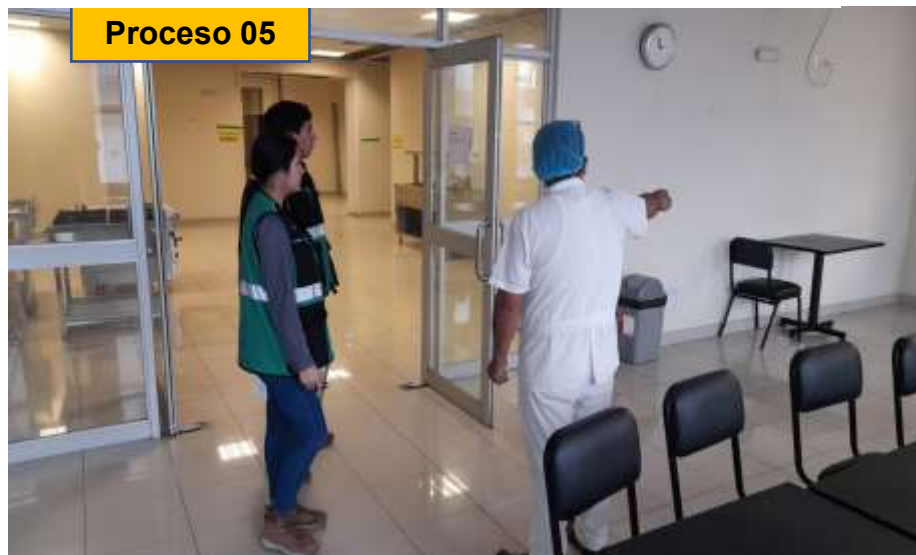
### Fotografía 29

*Inspección Técnica de la Infraestructura Hospitalaria*

Se realizó la inspección de campo, realizando las comparaciones físicamente con lo ejecutado con los planos y especificaciones.

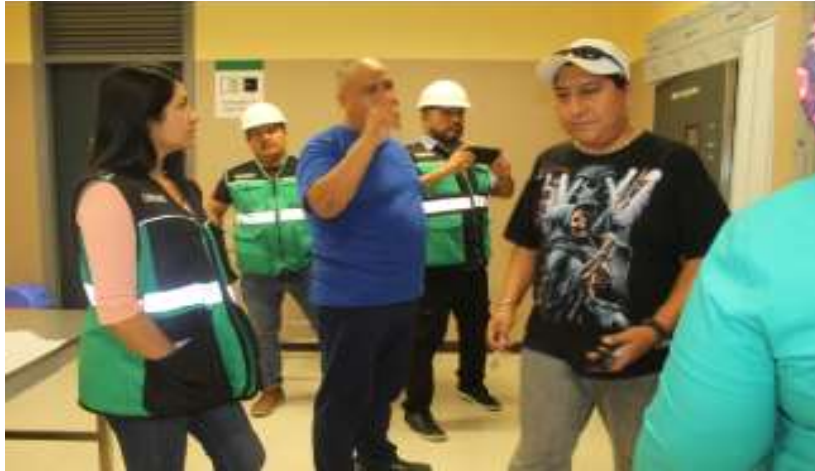
**Fotografía 46**  
*Trabajo de Campo*

Las actividades se han desarrollado a la fecha indicada según descrito en el cronograma de actividades trabajo de campo – establecimiento de salud Hospital de Tingo María, donde se realizó la inspección el día 24/04/23, la visita se contó con la compañía del especialista de arquitectura por parte de la inspección.

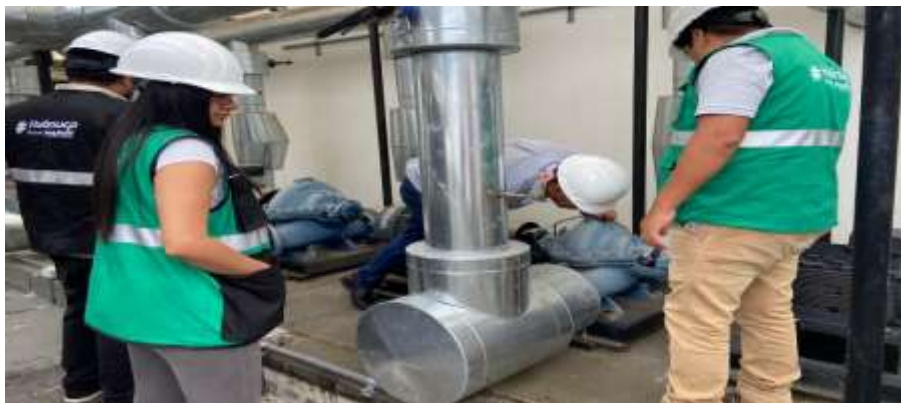
*Reconocimiento Preliminar de la Infraestructura Hospitalario*

El día 11 de mayo del 2023, se realizó la visita al ambiente del Chiller, en compañía de los especialistas de Arquitectura, Ingeniero Sanitario, Ingeniero electricista y el Ingeniero electromecánico, donde se visualizó los daños en el piso debido a la humedad y la falta de instalaciones.

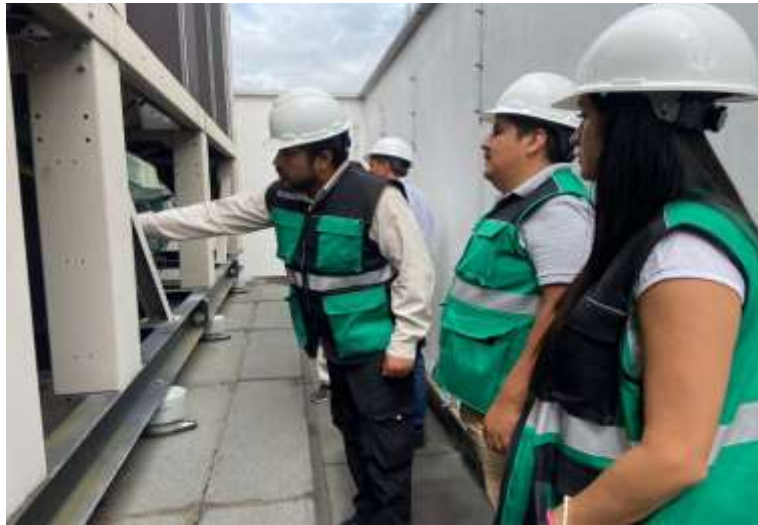
**Fotografía 60**

*Reconocimiento Preliminar de la Infraestructura Hospitalaria*

El día 11 de mayo del 2023, se realizó la visita al ambiente del Chiller, en compañía de los especialistas de Arquitectura, Ingeniero Sanitario, Ingeniero electricista y el Ingeniero electromecánico, donde se visualizó los daños en el piso debido a la humedad y la falta de instalaciones

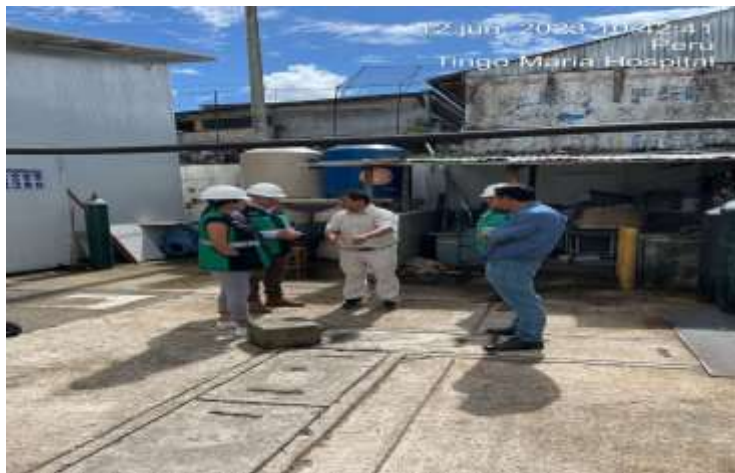
**Fotografía 61**

*Visita a Campo*

Se realizo la reunión con el equipo técnico de la residencia y el equipo técnico de la inspección el día 12 de junio del 2023, donde se realizó la visita al área de casa de fuerza, verificación del ambiente del grupo electrógeno, en compañía del ing. Electricista, Ing. electromecánico, residente de obra.

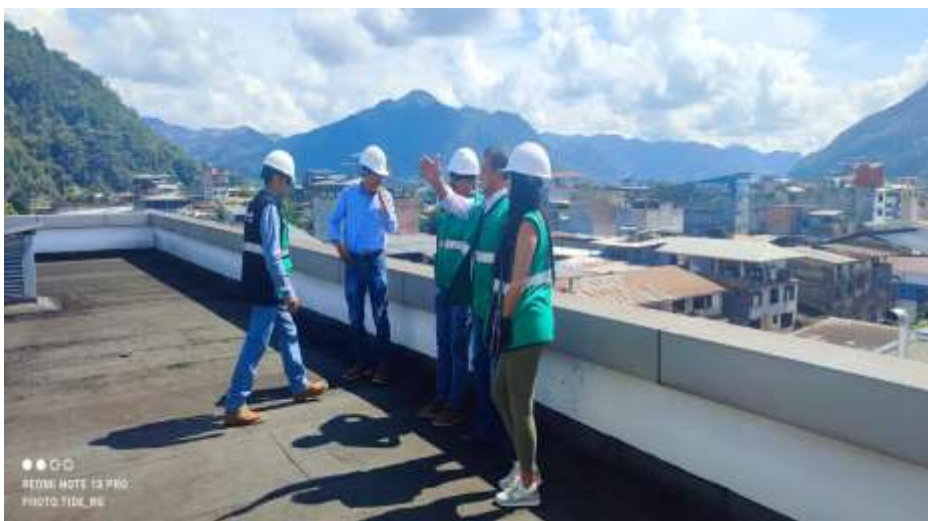
**Fotografía 62**

*Visita a Campo*

Se realizó la reunión con el equipo técnico de la residencia y el equipo técnico de la inspección el día 15 de mayo del 2023, donde se realizó la visita en el techo para coordinación de la elaboración de la cobertura del hospital tingo maría

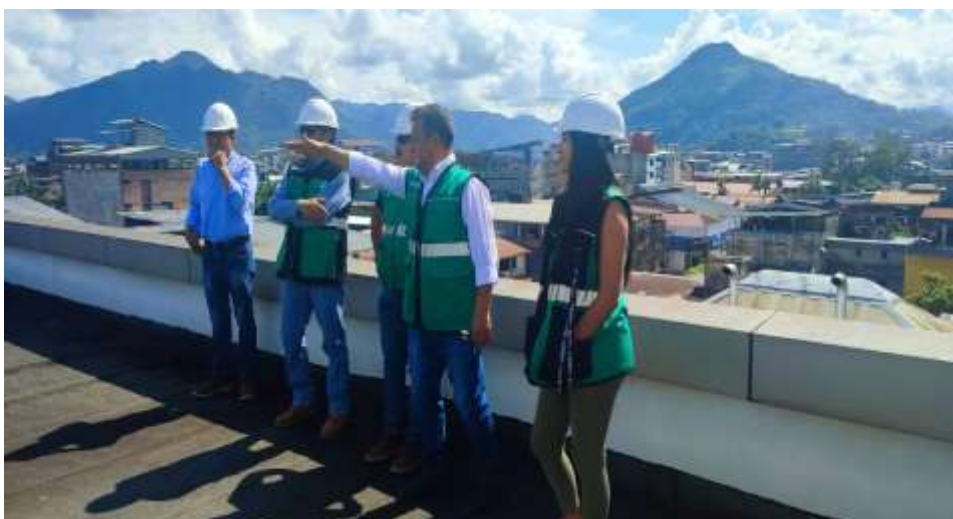
**Fotografía 63**

*Visita a Campo*

Se realizó la reunión con el equipo técnico de la residencia y el equipo técnico de la inspección el día 15 de mayo del 2023, donde se realizó la visita en el techo para coordinación de la elaboración de la cobertura del hospital tingo maría.

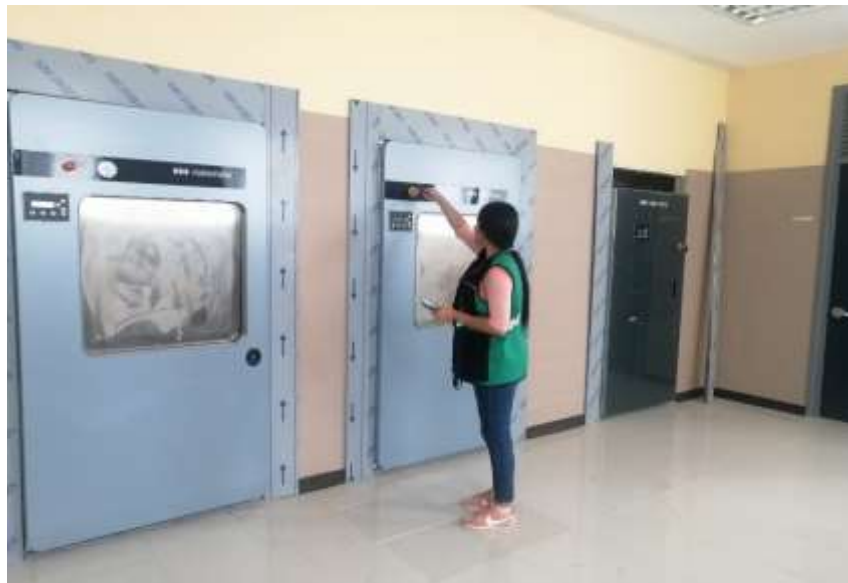
**Fotografía 74**

*Visita a los Ambientes para realizar el Estado Situacional de la Obra*

Se realizo la inspección del área de esterilización el día 13 de junio, con presencia del equipo técnico de la residencia.

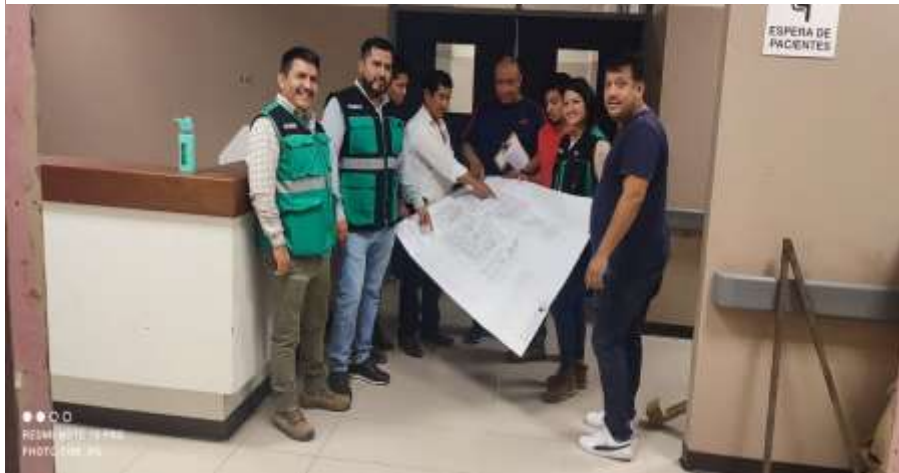
### **Fotografía 79**

#### *Visita a Campo*

Se realizó la verificación con el equipo técnico de la residencia el día 22 de junio del 2023, donde se realizó la visita en el sector 4 del tercer piso sala de operaciones.

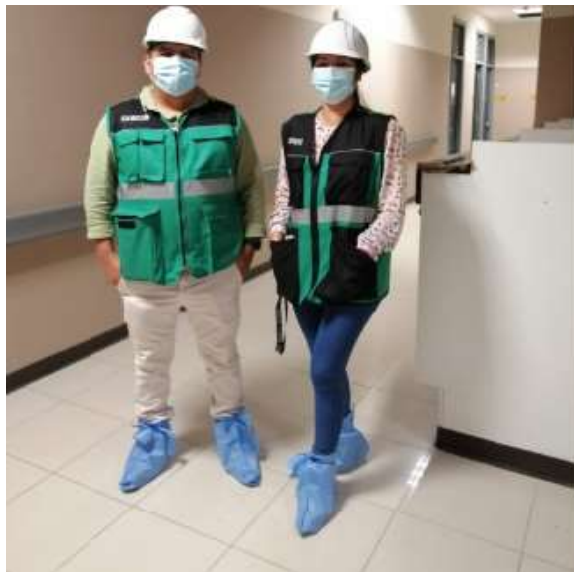
**Fotografía 85**

*Visita al Área de Sala de Operaciones*

Se realizó la verificación con el equipo técnico de la residencia el día 22 de junio del 2023, donde se realizó la visita en el sector 4 del tercer piso sala de operaciones.

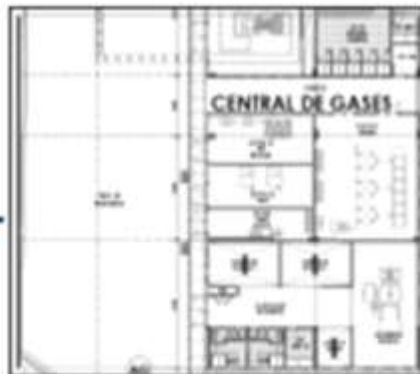
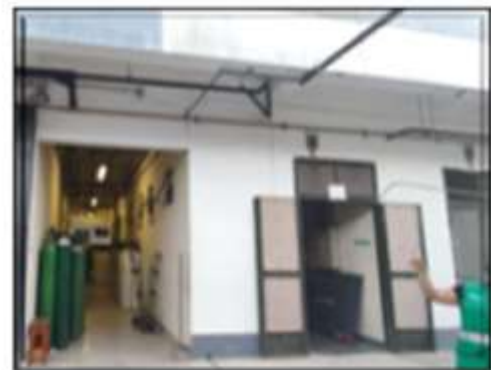
IMAGEN N°01: ARQUITECTURA PLANTA GENERAL PRIMER NIVEL

De las verificaciones realizadas en campo, se debe de precisar que, en los planos de obra, especificaciones técnicas, memoria descriptiva, etc. (especialidad de arquitectura) que forman parte del expediente técnico de saldo de obra, se encuentra definido cada ambiente por sectores y niveles, asimismo, muestran espacios y sectores compatibles con el expediente técnico primigenio, donde además se puede evidenciar en el estado físico del Hospital de Tingo María, que la ejecución de la planta de oxígeno ha sido edificada conforme a los planos de obra, tal como se muestra en las siguientes imágenes:

IMAGEN N 01 y 02: Vista del Central de Gases, plano: Arquitectura Planta General Primer Nivel.

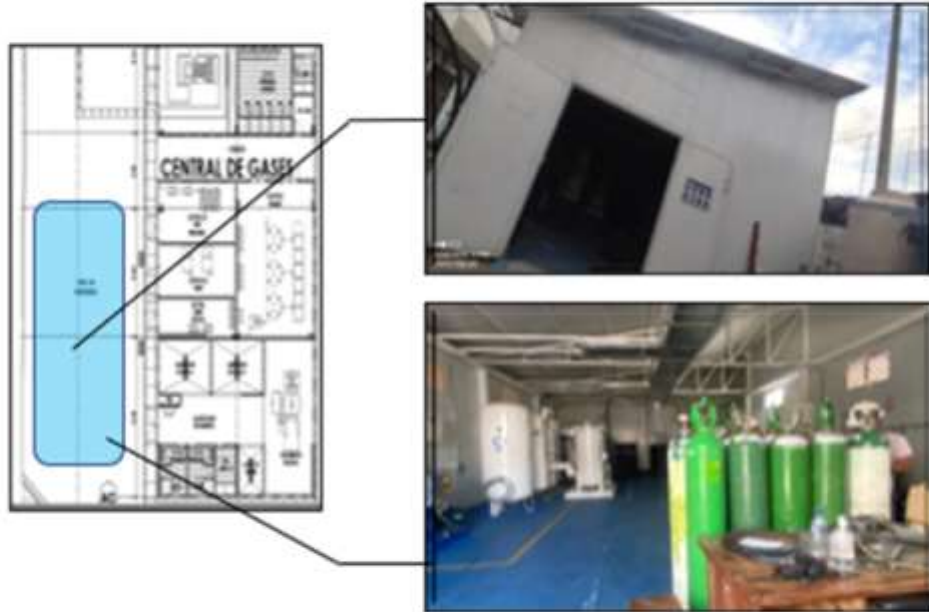
Por otro lado, se realizó el estado situacional de la especialidad de arquitectura, donde se advirtió que se pudo verificar que se cuenta con una segunda planta de Oxígeno con conexiones de instalaciones eléctricas, instalaciones sanitarias e instalaciones mecánicas, que en la actualidad se encuentra en funcionamiento, produciendo oxígeno medicinal, la cual está ubicada en el patio de maniobras, como se puede mostrar en las siguientes imágenes:

**IMAGEN N 01 y 02:** Vista del Central de Gases, plano: Arquitectura Planta General Primer Nivel.  
**FUENTE:** EXPEDIENTE DE SALDO DE OBRA APROBADO MEDIANTE R.E.G. N°097 - 2023 - GRH/GR

Precisando así que el módulo de la planta de oxígeno ejecutado en el patio de maniobras no forma parte del saldo de obra, a su vez que no se cuenta con la información detallada, sobre la elaboración, aprobación y ejecución de dicho módulo, por lo que se solicita a Inspección de obra que determine la disposición final de la planta de oxígeno señalada, toda vez que este módulo de planta de oxígeno está ocupando el área de patio de maniobras y restringe las funciones directas e indirectas con las unidades y ambientes para la cual ha ido proyectado.

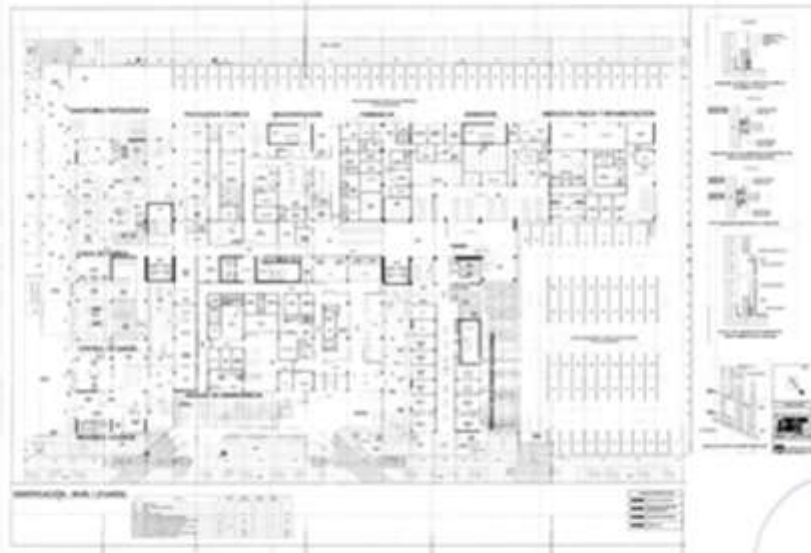
IMAGEN N°01: Plano: PLANTA MUROS y TABIQUES DE ALBAÑILERIA PRIMER NIVEL. (foto 723)  
FUENTE: EXPEDIENTE DE SALDO DE OBRA APROBADO MEDIANTE R.E.G. N°097 - 2023 - GRH/GR

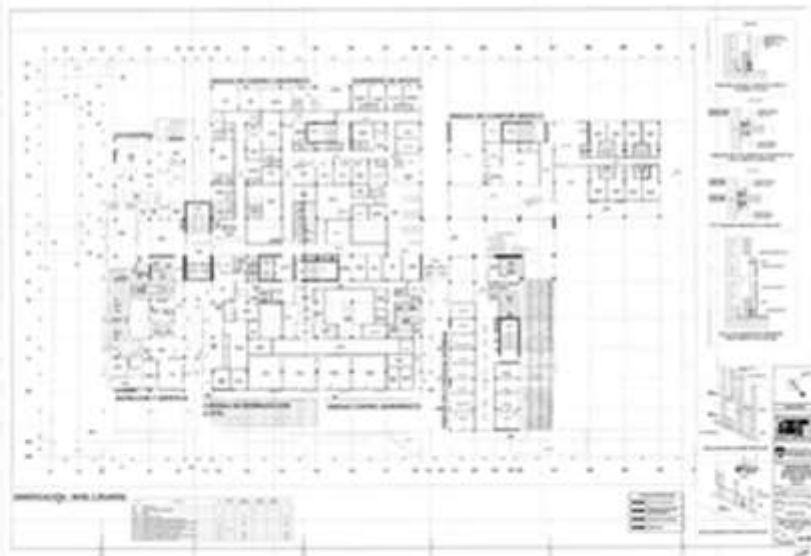
IMAGEN N°02: Plano: PLANTA MUROS y TABIQUES DE ALBAÑILERIA SEGUNDO NIVEL. (foto 724)  
FUENTE: EXPEDIENTE DE SALDO DE OBRA APROBADO MEDIANTE R.E.G. N°097 - 2023 - GRH/GR

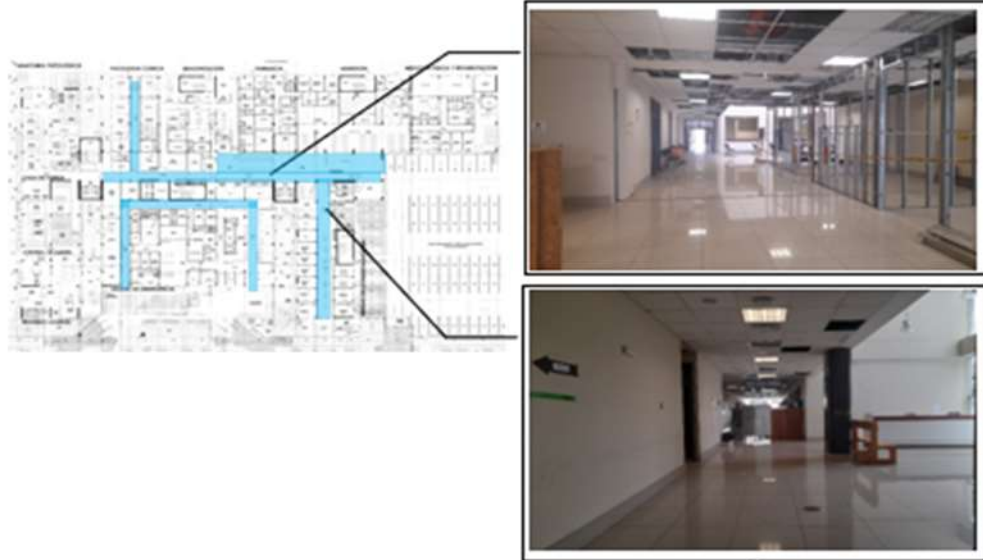
El tipo de panel seco instalado en los muros de los ambientes aparentemente tiene la característica de placa de yeso de tipo estándar, por lo que a fin de conocer las verdaderas características técnicas de dicho material es importante contar con los protocolos de calidad con los que fueron aceptadas en la etapa contractual y contar con el documento técnico legal del corte técnico y financiero que se debió de haber realizado con fecha posterior a la resolución de contrato de obra N°334-2013-GRH/PR a través de la Resolución Ejecutiva Regional N°909-2019-GRH/GR de fecha 06/12/2019, así como también es importante realizar demostraciones y/o ensayos y/o pruebas IN SITU conjuntamente con la inspección de obra y notario público para corroborar el tipo de material.

IMAGEN N°01 y 02: Vistas de Corredores, Plano: PLANTA MUROS y TABIQUES DE ALBAÑILERIA PRIMER NIVEL (Hoja 725)

Los planos de obra y presupuestos (especialidad de arquitectura) que forman parte del expediente técnico de saldo de obra, definen la ejecución de muros en sistema de construcción en seco (paneles de fibrocemento), en ambientes que se señalan en las láminas IA-01, IA-02, IA-03, IA-04, A-06, A-07, A-08 y A-09; sin embargo, el estado físico del hospital de Tingo María presenta muros existentes con conexiones empotradas de instalaciones eléctricas, instalaciones sanitarias, instalaciones mecánicas, sistema de comunicaciones, sistema de data, sistema de voz (desde el primer nivel hasta el cuarto nivel).

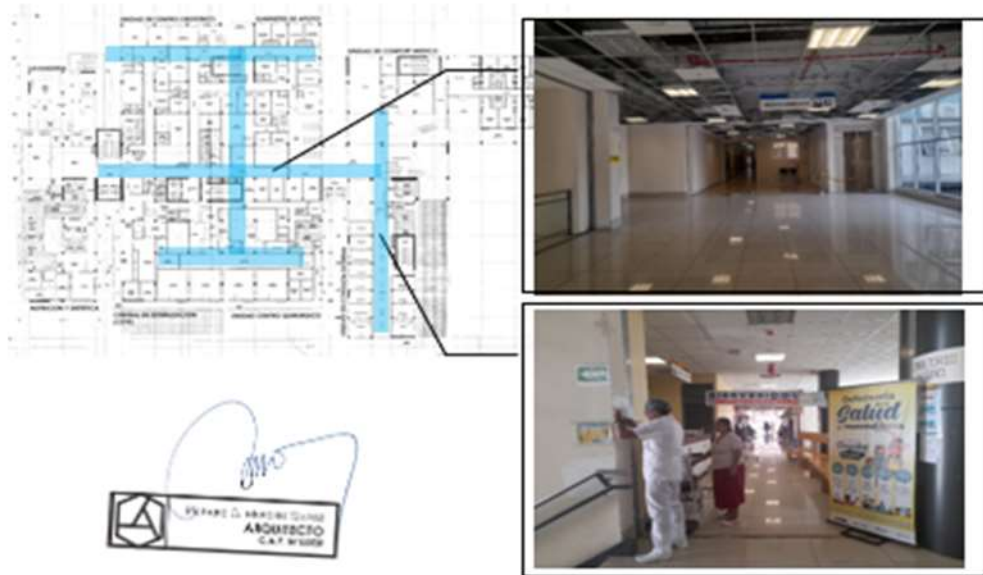
IMAGEN N°03 y 04: Vistas de Corredores, Plano: PLANTA MUROS y TABIQUES DE ALBAÑILERIA SEGUNDO NIVEL (Hoja 726)

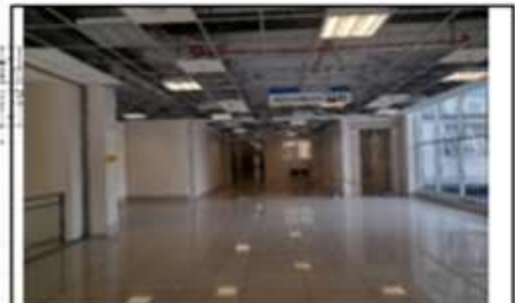
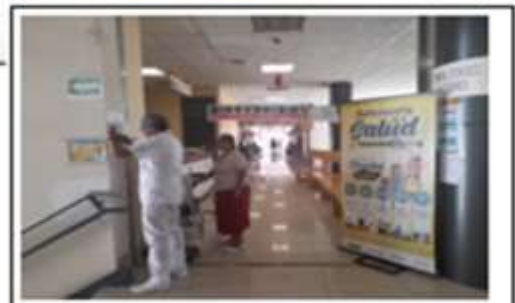
IMAGEN N°03 y 04: Vistas de Corredores. Plano: PLANTA MUROS y TABIQUES DE ALBAÑILERIA SEGUNDO NIVEL (folio 726)

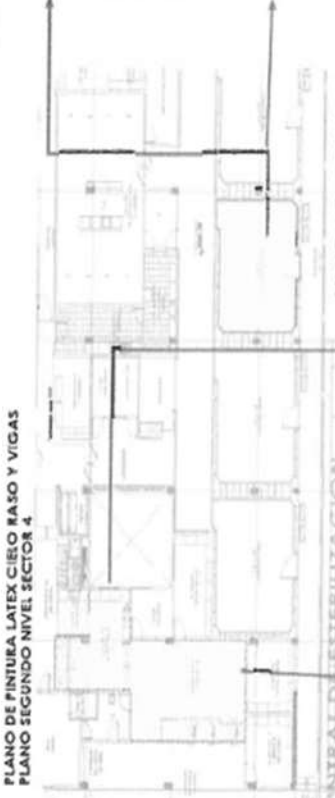
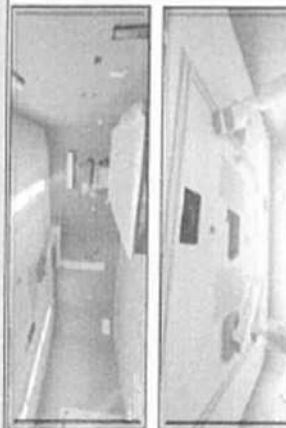
En el Expediente Técnico de Solicitud de obra no contaba con los planos de detalles de Pintura cielo raso y vigas, el cual se realizó el plano, como se muestra a imagen la segunda planta del sector 4 se vio la necesidad de consultar en los manuales los ambientes de pintura de operación y Q3 y establecer una serie de detalles de preparación y aplicación de pintura para recibir las instalaciones en el caso de las instalaciones de las salas para mantenimiento del falso cielo raso para en concordancia la modificación en el manual del presupuesto. Fecha la última 02.11.2013  
PINTURA LATEX CIELO RASO Y VIGAS.

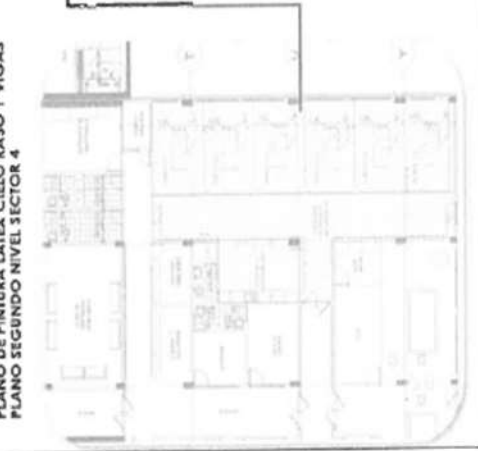
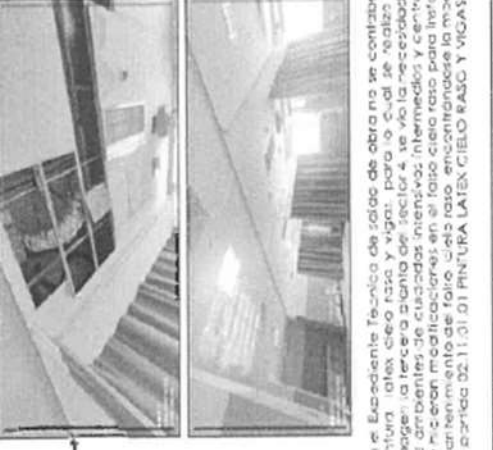
<p>En el Expediente Técnico de obra no se contrasta con los planos de detalles de Pintura latex, caso y vigas, para lo cual se realiza el plano, como se muestra la imagen la tercera planta del sector 4, se vio la necesidad de considerar en los muros los arbotantes de casados, intornos, intermedios y central de enfermería, debido a que se necesitan modificaciones en el falso cielo para las instalaciones, dejando claros para mantener el nivel de falso cielo, en consecuencia la modificación en el mado siendo la obra 02.11.01 PINTURA LATEX CIELO RASC Y VIGAS</p>

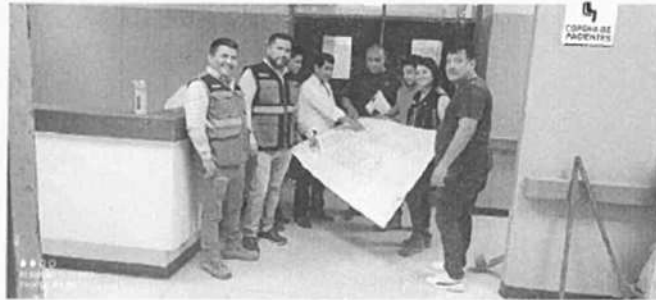
FOTOGRAFIA N° 007 – RECONOCIMIENTO PRELIMINAR DE LAS ZONAS DEL ESTABLECIMIENTO DE SALUD 21/06

Se realizó la verificación con el equipo técnico de la residencia el día 21 de junio del 2023, donde se realizó la visita en el sector 4 del tercer piso sala de operaciones.

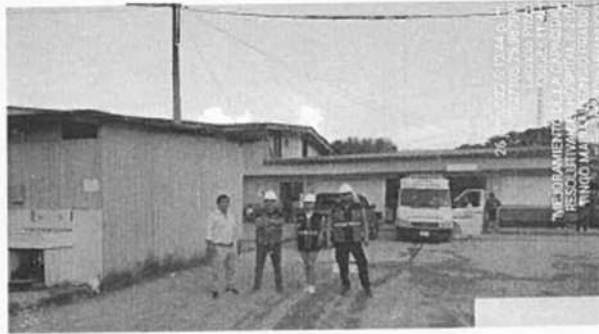
FOTOGRAFIA N° 009 – VISITA AL HOSPITAL DE CONTINGENCIA DE TINGO MARIA

Se realizó la visita al Hospital de Contingencia de Tingo María el día 26 de junio, en compañía de los especialistas en Eléctricas, sanitarias para realizar el informe de estado situacional de emergencia del hospital de contingencia

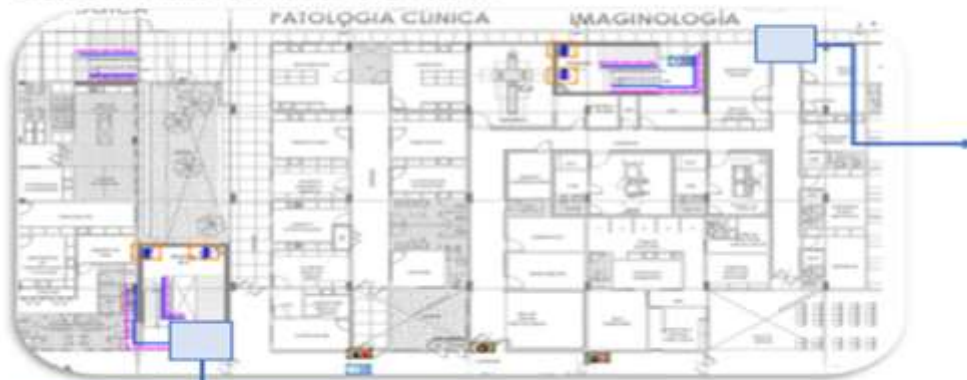
**PLANO DE PUERTA DE SEGURIDAD PS-2 1.80X2.10**

Como se puede visualizar en el plano de detalle IDENTIFICACION DE SALDO PARTIDA: CARPINTERIA METALICA Y HERRERIA PRIMER NIVEL IA-43, figura las ubicaciones de la PUERTA DE SEGURIDAD PS-2 - 1.80x2.10, el cual fue considera en el metrados 01 UNO, pero se puede visualizar que existe 02 UNO, es por ello que se considero en el metrado del Reformulado, modificándose así al metrados del expediente de salida de obra, siendo la partida 02.08.03.03 PUERTA DE SEGURIDAD PS-2 1.80X2.10.

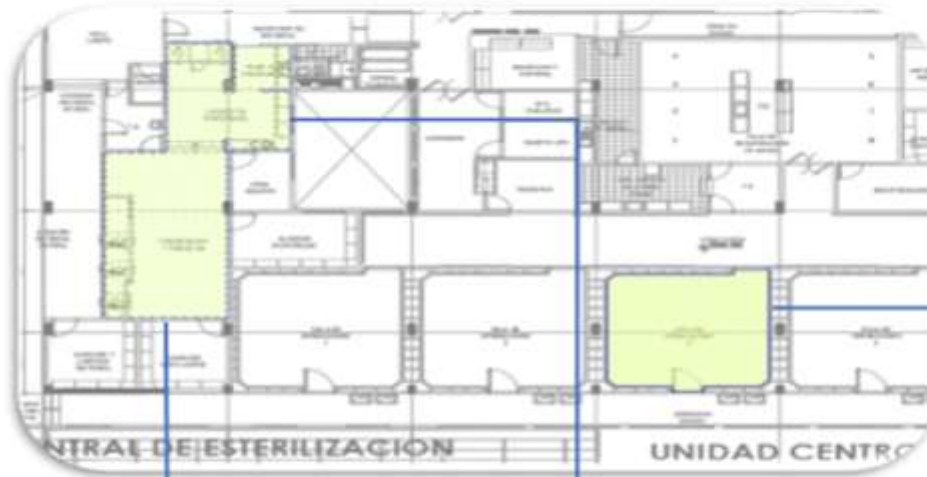
**PLANO DE PINTURA LATEX CIELO RASO Y VIGAS  
 PLANO SEGUNDO NIVEL SECTOR 4**

*En el Expediente Técnico de soldo de obra no contaba con los planos de detalles de Pintura látex cielo raso y vigas, el cual se realizó el plano, como se muestra la imagen la segunda planta del sector 4, se vio la necesidad de considerar en los metrados los ambientes de sala de operaciones N 03 y esterilización (lavado de materiales, preparación y embalaje), debido que se hicieron modificaciones en el cielo raso para instalaciones, dejando partes para mantenimiento del cielo raso, encontrándose la modificación en el métrado del presupuesto, siendo la partida **02.11.01.01 PINTURA LATEX CIELO RASO Y VIGAS.***

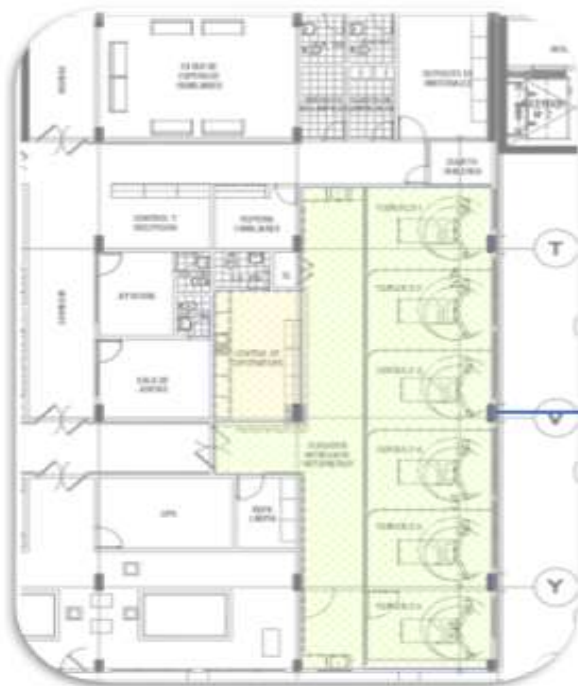
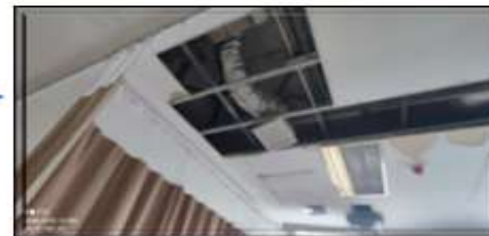
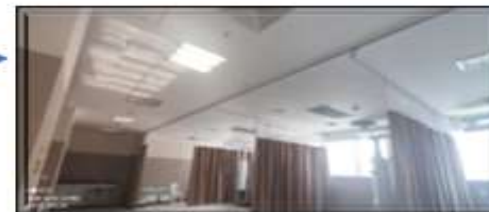
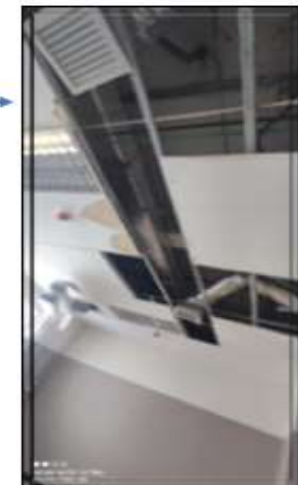
**PLANO DE PINTURA LATEX CIELO RASO Y VIGAS  
 PLANO TERCER NIVEL SECTOR 4**

*En el Expediente Técnico de saldo de obra no contaba con los planos de detalles de Pintura látex cielo raso y vigas, el cual se realizó el plano, como se muestra la imagen la tercera planta del sector 4, se vio la necesidad de considerar en los metrados los ambientes de cuidados intensivos intermedios y central de enfermera, debido que se hicieron modificaciones en el cielo raso para instalaciones, dejando partes para mantenimiento del cielo raso, encontrándose la modificación en el metrado del, siendo la partida 02.11.01.01 PINTURA LATEX CIELO RASO Y V*

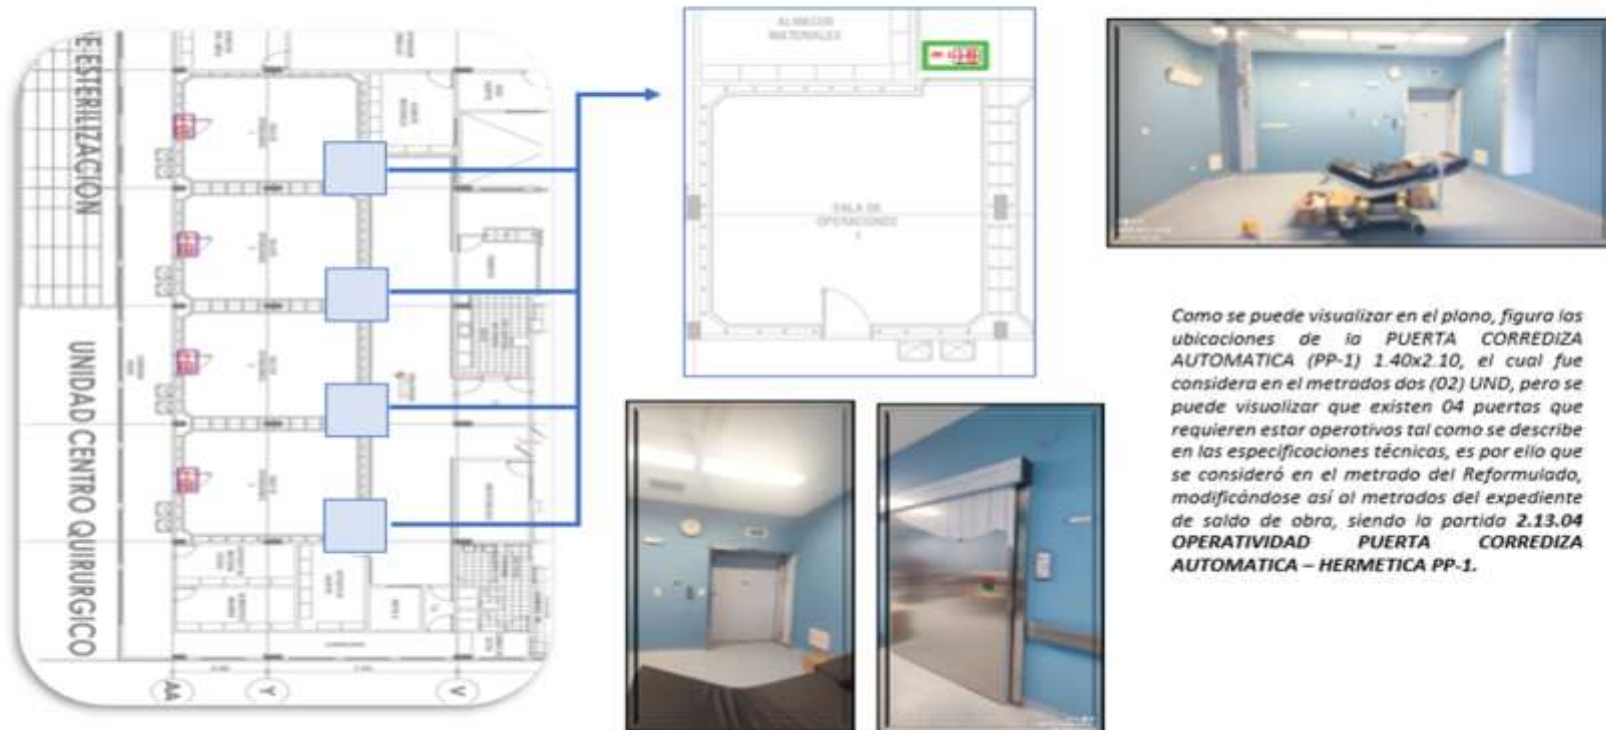
**PLANO DE OPERATIVIDAD DE PUERTA CORREDIZA AUTOMATICA (PP-1)**

*Como se puede visualizar en el plano, figura las ubicaciones de la PUERTA CORREDIZA AUTOMATICA (PP-1) 1.40x2.10, el cual fue considera en el metrados dos (02) UND, pero se puede visualizar que existen 04 puertas que requieren estar operativos tal como se describe en las especificaciones técnicas, es por ello que se consideró en el metrado del Reformulado, modificándose así al metrados del expediente de saldo de obra, siendo la partida 2.13.04 OPERATIVIDAD PUERTA CORREDIZA AUTOMATICA – HERMETICA PP-1.*

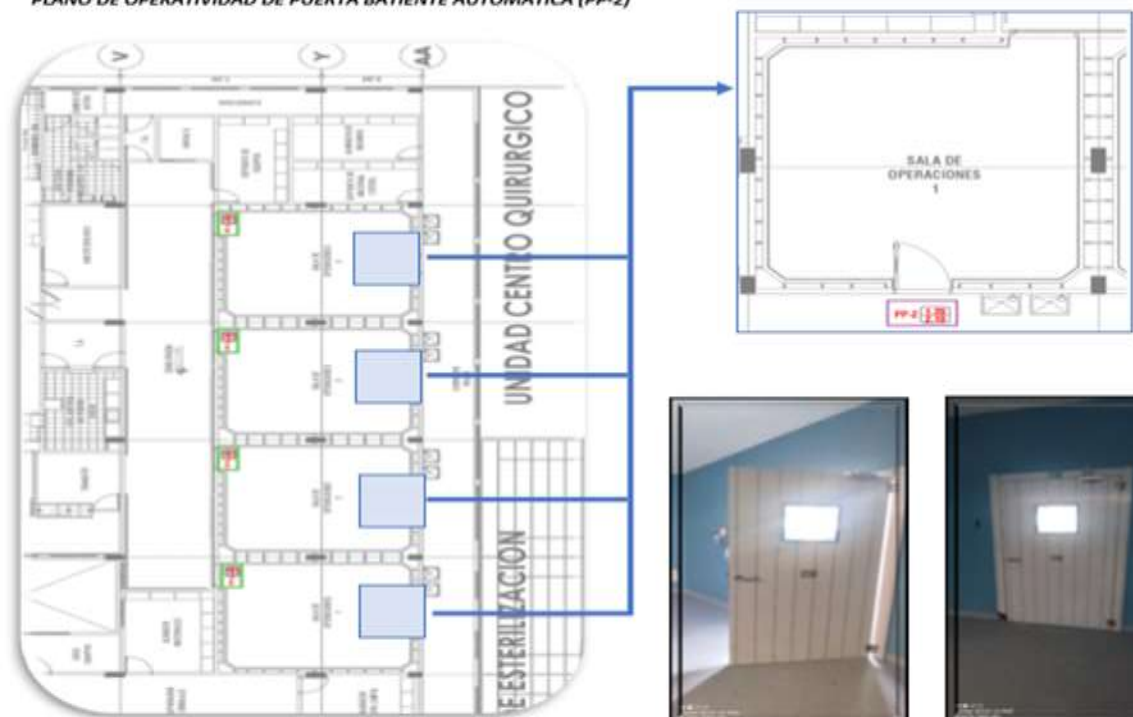
**PLANO DE OPERATIVIDAD DE PUERTA BATIENTE AUTOMÁTICA (PP-2)**

Como se puede visualizar en el plano, figura las ubicaciones de la PUERTA CORREDIZA AUTOMÁTICA (PP-2) 1.20x2.10, el cual fue considera en el metrados dos (02) UND, pero se puede visualizar que existen 04 puertas que requieren estar operativos tal como se describe en las especificaciones técnicas, es por ello que se consideró en el metrado del Reformulado, modificándose así al metrados del expediente de saldo de obra, siendo la partida 2.13.05 OPERATIVIDAD PUERTA BATIENTE AUTOMÁTICA – HERMÉTICA PP-1.
