**UNIVERSIDAD DE HUANUCO**  
**FACULTAD DE INGENIERIA**  
**PROGRAMA ACADÉMICO DE INGENIERIA CIVIL**

**TESIS**

**“Modelo de gestión de riesgos para prevenir y reducir  
desastres naturales ocasionados por el huayco Toyocoto,  
Distrito de Tomaykichwa, 2025”**

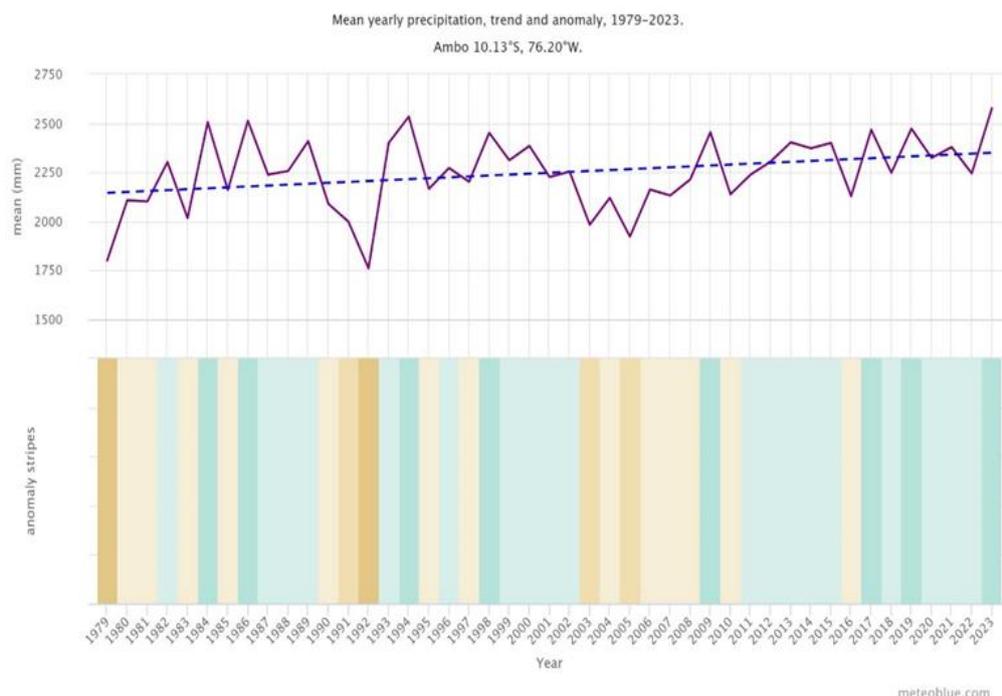
*Variación anual de las precipitaciones – Ambo*

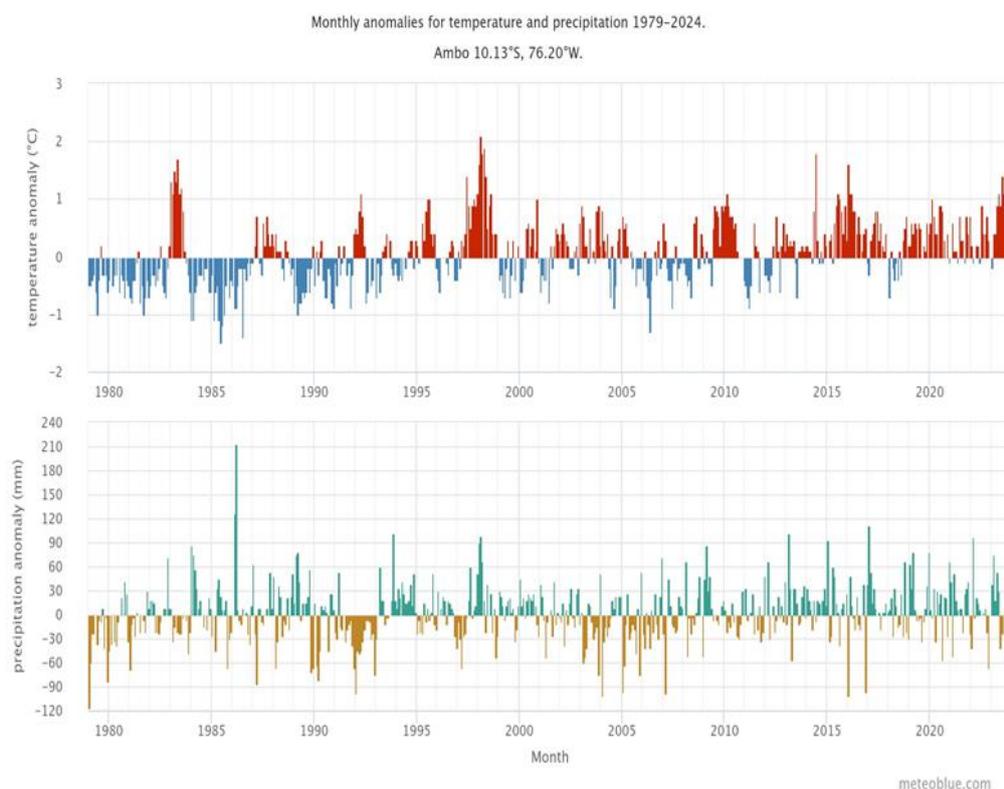
### *Anomalías mensuales de temperatura y precipitación – Cambio climático Ambo-Tomaykichwa*

*Nota.* Elaborado con el software ERA5 y ECMWF, cubriendo el período de 1979 a 2021, con resolución de 30 km.

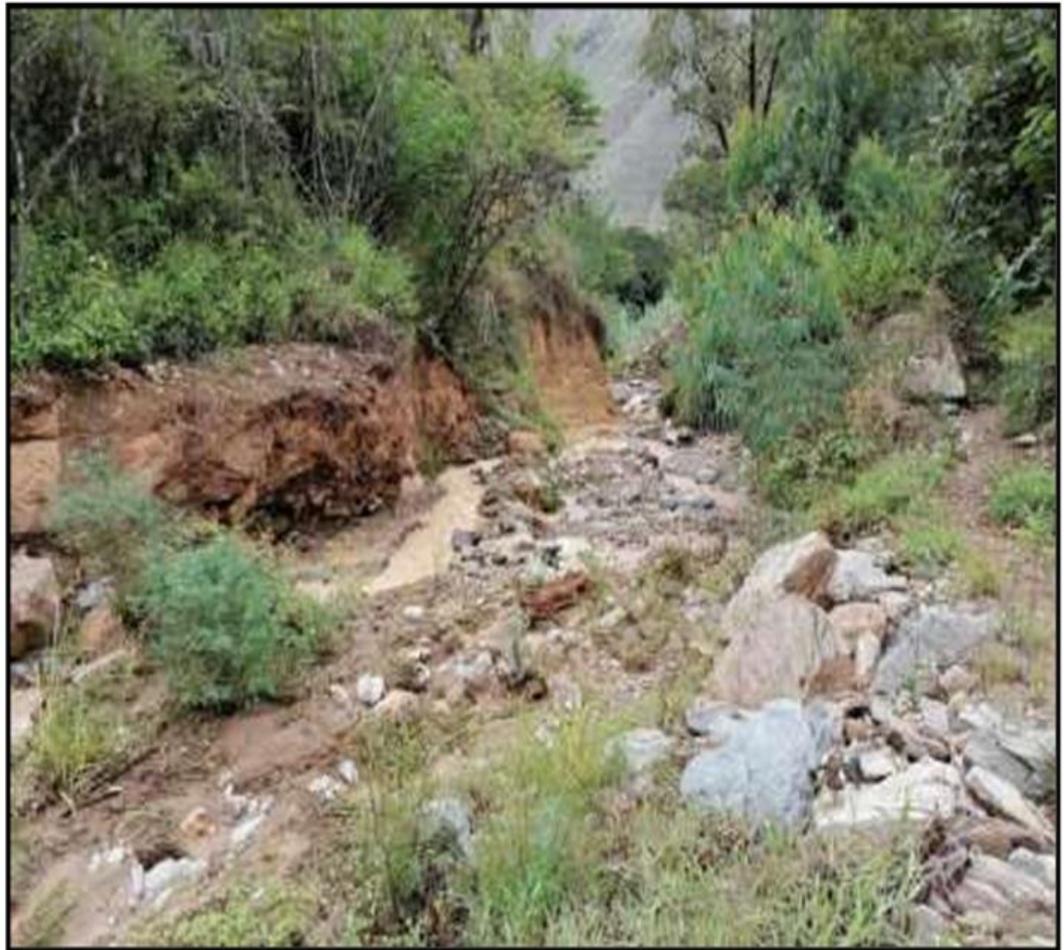
*Activación del huayco quebrada Toyocoto*

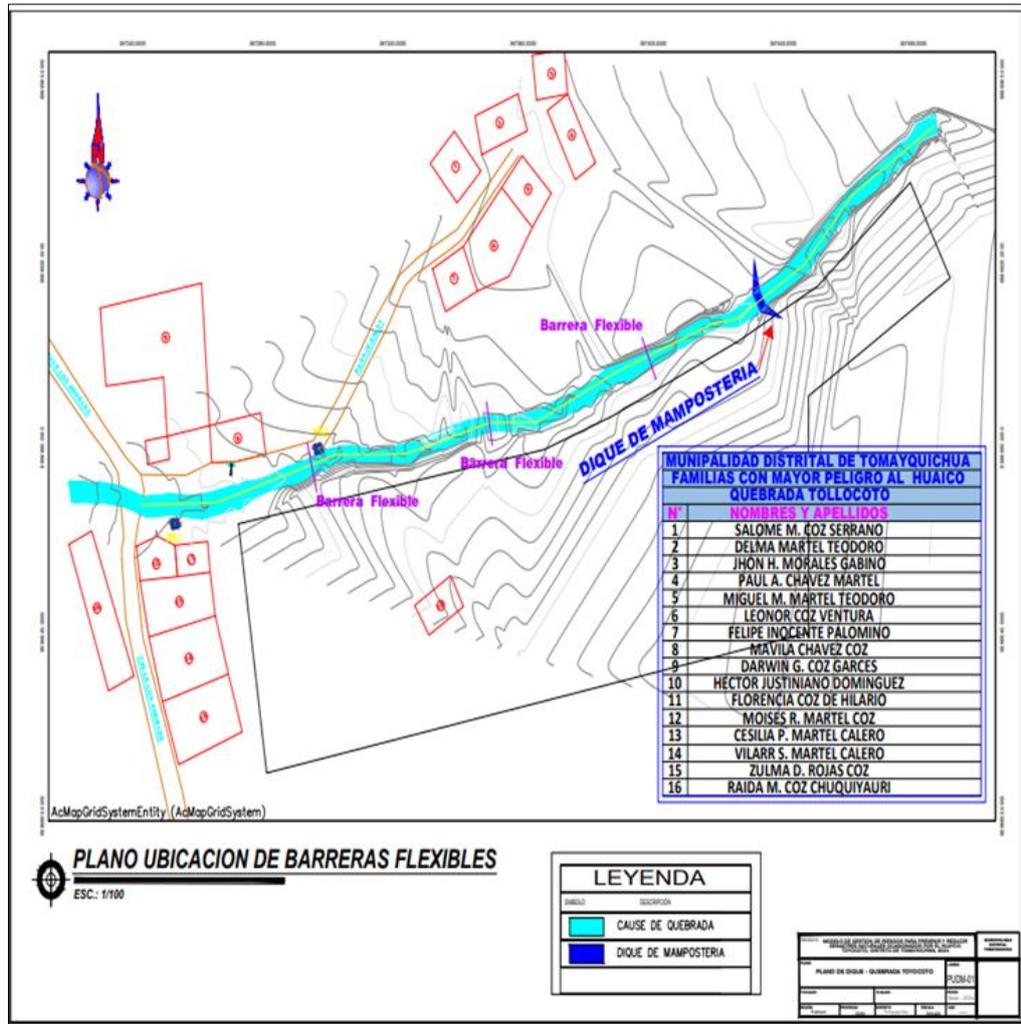
*Ubicación de viviendas plano de Ubicación de barreras flexibles*

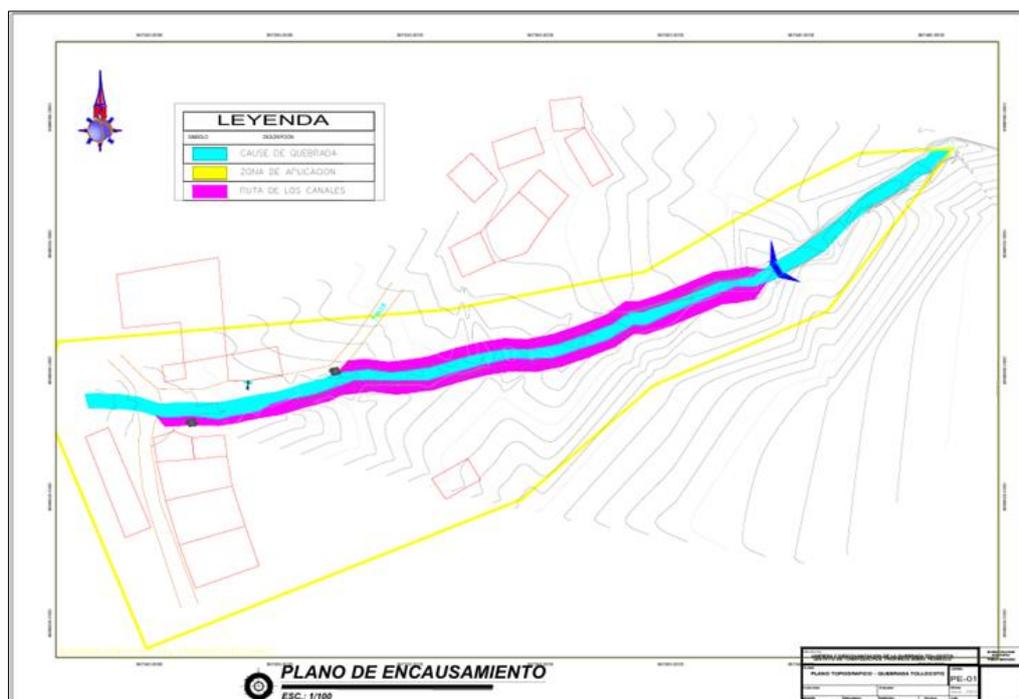
Se sugiere la edificación de canales para controlar y encauzar los flujos de agua en caso de lluvias fuertes. En Tomaykichwa, debido a la ausencia de un adecuado sistema de drenaje, nuestra propuesta tiene como objetivo evitar infiltraciones en la zona de estudio, lo que podría generar hundimientos en el terreno y poner en riesgo la estabilidad del pavimento y las viviendas cercanas.

*Canalización de flujo*

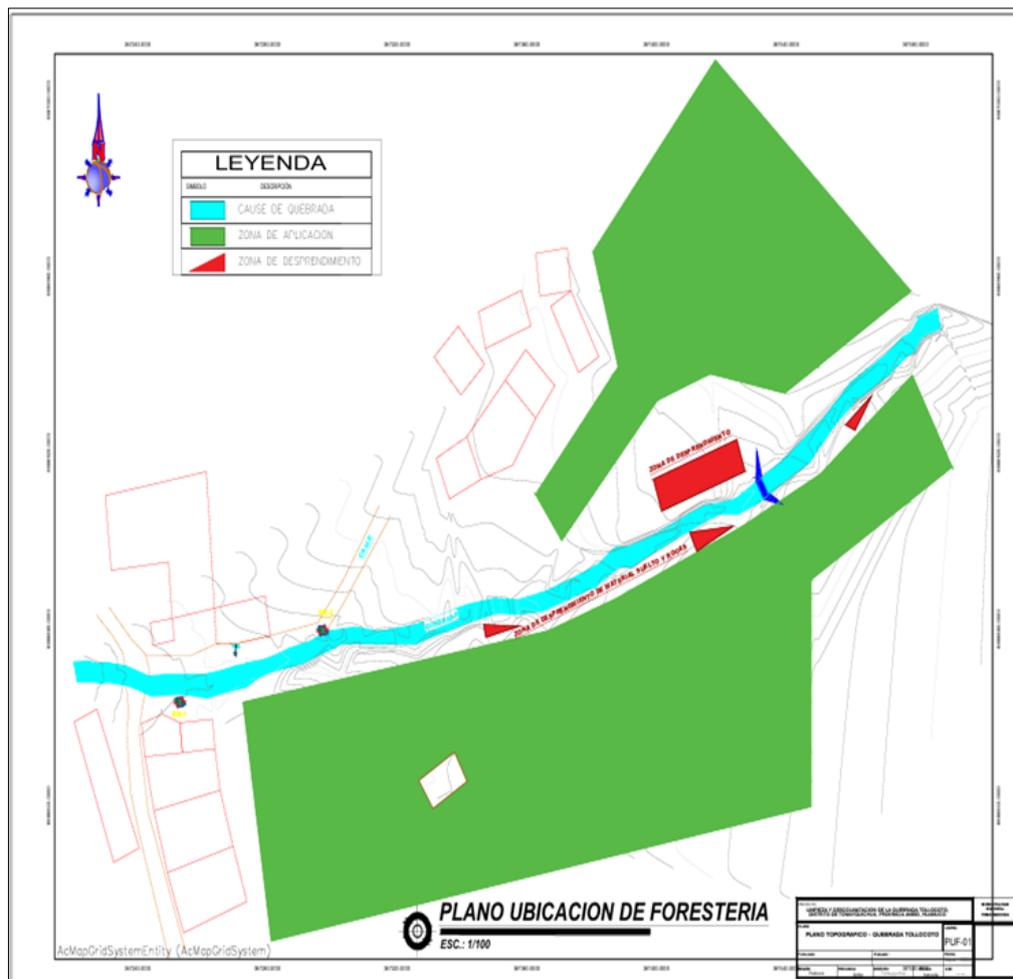
Se propone realizar un proceso de reforestación en las áreas circundantes y en las laderas con el fin de proteger a la población de posibles deslizamientos de rocas y tierra. Dado que esta zona está expuesta a riesgos por la caída de rocas y materiales sueltos, esto podría ocasionar daños y pérdidas económicas, no solo en las viviendas cercanas, sino también en varias granjas pecuarias. La plantación de vegetación contribuirá a fortalecer la estabilidad de los taludes y también apoyará la conservación del medio ambiente.

*Plano de Forestaría*

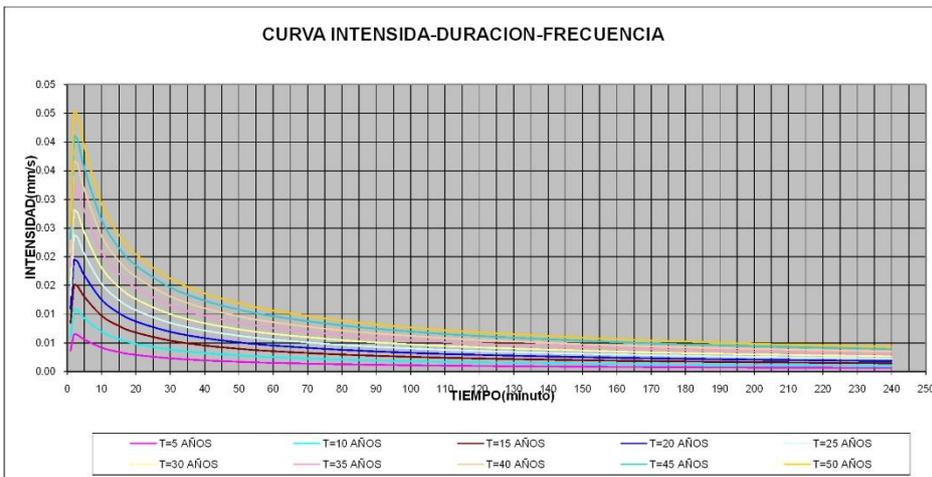
CURVA INTENSIDAD-DURACION-FRECUENCIA

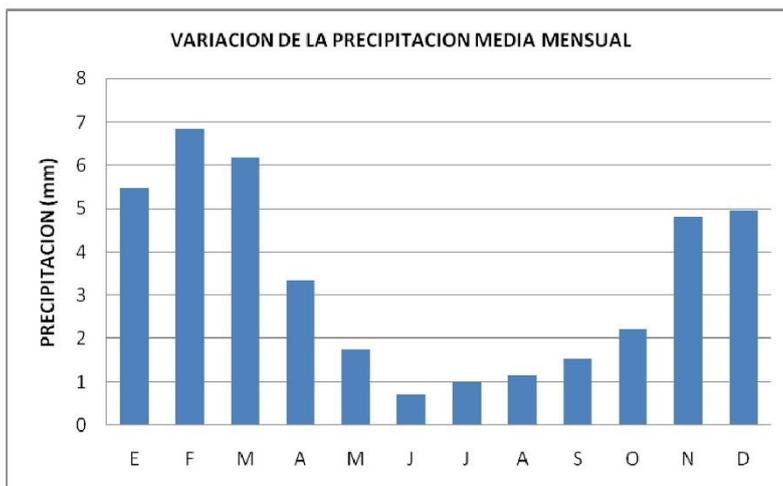
Las precipitaciones tienen variaciones a lo largo de los años registrándose años lluviosos, secos. A continuación, se tiene la variación media mensual de las precipitaciones en la cuenca del alto Huallaga.

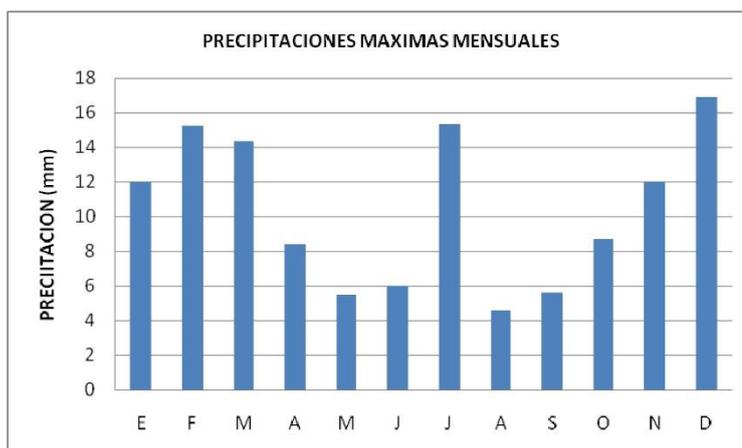
Y Finalmente se tiene las precipitaciones maximas.

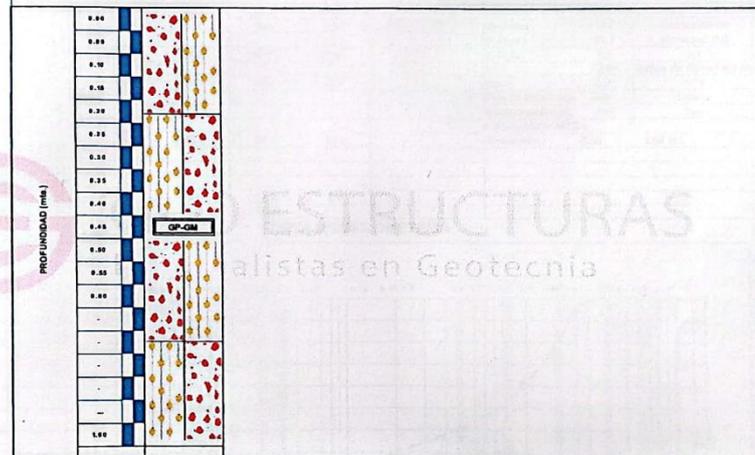
TESISTA	Bach. Emperatriz Takashi Luis Torres	M-3				
COORDINADAS	—	SUCS	GP-GM			
CALICATA	M-1	AASHTO	A-1-a (3)			
MATERIAL	Calicata M-1	LL	19.31			
PROFUNDIDAD (mts.)	1.60	LP	2.1			
ANCHO (mts.)	0.60	HM %	5.1

REFERENCIA	DESCRIPCION DEL MATERIAL	0.00 - 1.60m	GP-GM	Grava pobremente gradada con limo y arena.
------------	--------------------------	--------------	-------	--

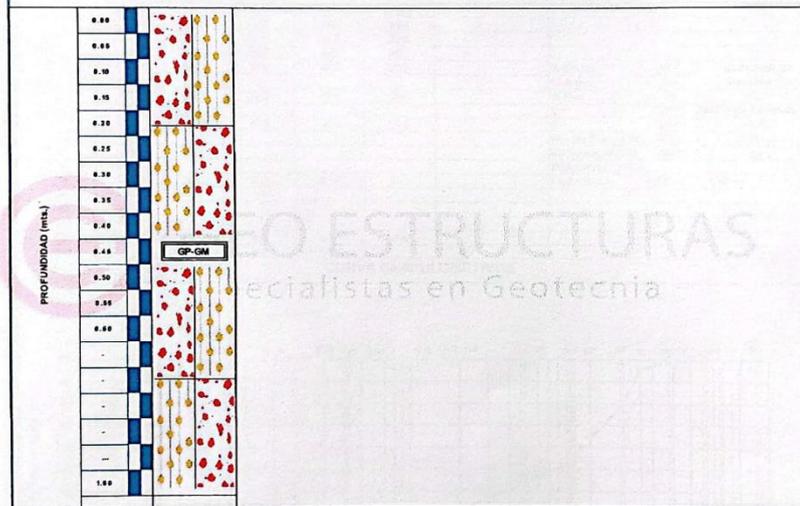
TESISTA	CODENADAS	CALICATA	MATERIAL	PROFUNDIDAD (mts.)	ANCHO (mts.)	M-0	
						SUCS	GP-GM
		M-2	Calicata M-2	1.60	0.60	AASHTO	A-1-a (0)
						LL	18.05
						LP	2.0
						HM %	7.7

REFERENCIA	DESCRIPCION DEL MATERIAL	0.00 - 1.60m	GP-GM	Grava pobremente gradada con limo y arena.

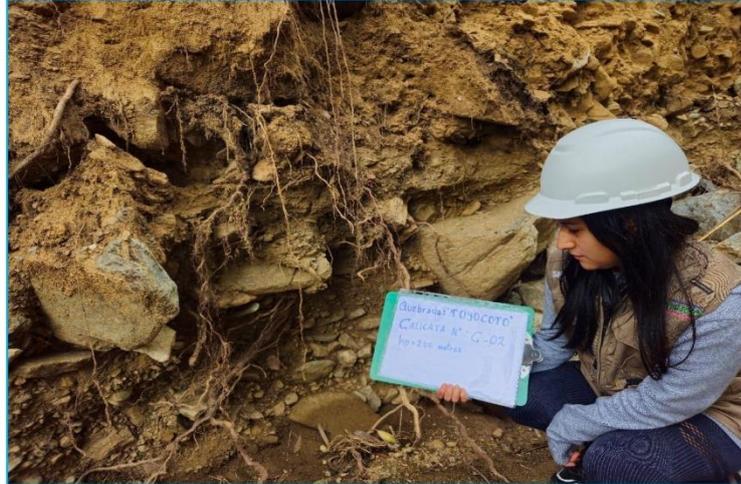
Imagen 03: Calicata C-02 en la quebrada Toyocoto aguas arriba.
