UNIVERSIDAD DE HUANUCO
FACULTAD DE INGENIERIA
PROGRAMA ACADÉMICO DE INGENIERIA CIVIL

TESIS

“La informalidad en la construcción en viviendas de adobe y la vulnerabilidad sísmica en el centro poblado de Santa Serafina – Huánuco – 2022”

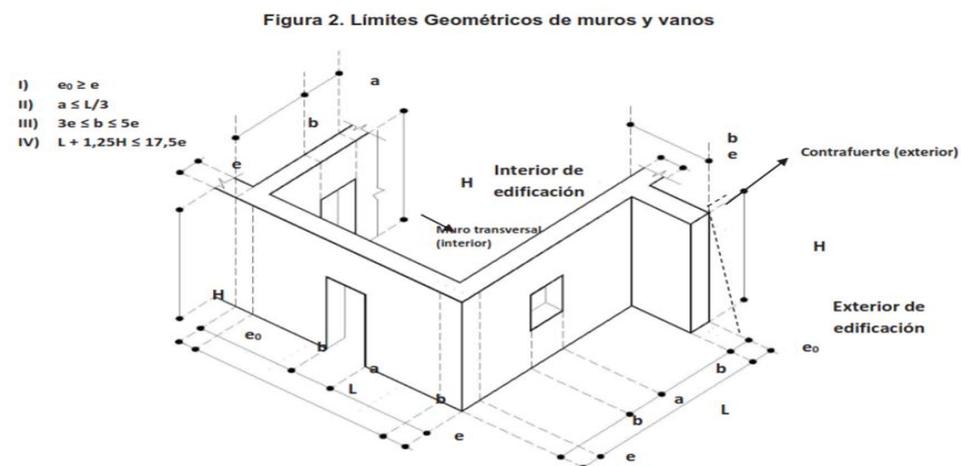
Figura 1

Límites Geométricos muros, vanos

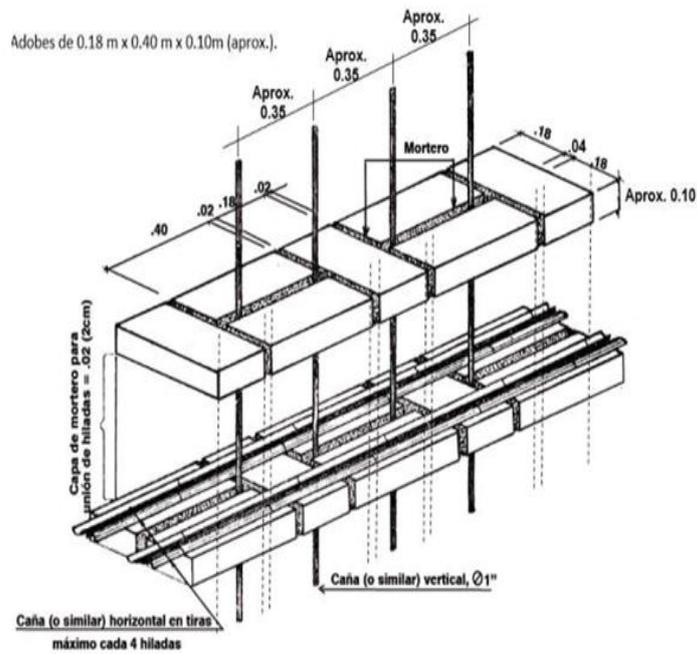
Figura 2

Esquemas de refuerzo con caña para adobe

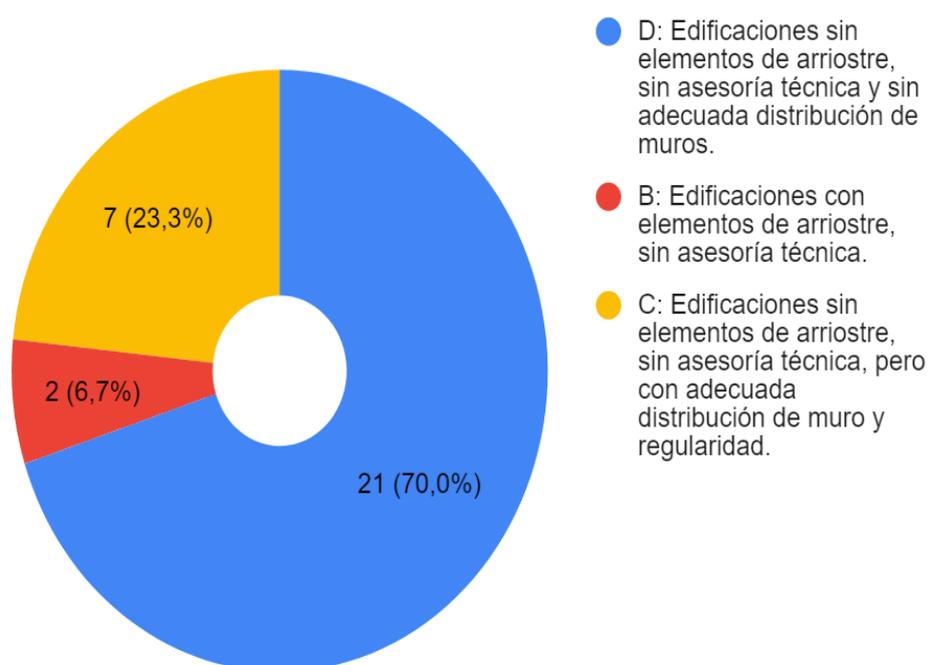
Figura 4

Tipo y organización del sistema resistente

De la figura mostrada se indica que 21 viviendas que son el 70% son edificaciones sin elementos de arriostre, sin asesoría técnica y sin adecuada distribución de muros; 7 viviendas que son el 23,3% son edificaciones sin elementos de arriostre, sin asesoría técnica, pero con adecuada distribución de muro y regularidad y 2 viviendas que son el 6,7% son edificaciones con elementos de arriostre, sin asesoría técnica.

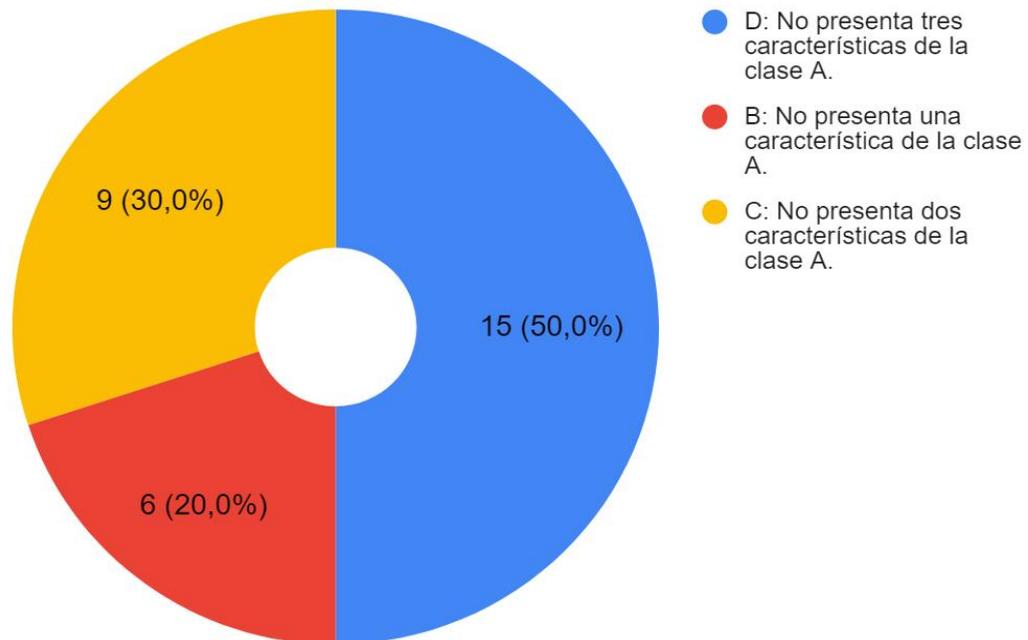
Figura 5

Calidad del sistema resistente

De la figura mostrada se indica que 15 viviendas que son el 50% no presenta tres características de la clase A siendo esta las edificaciones que presenta unidades de adobe de buena calidad y resistencia, homogéneas, con buen amarre y juntas de mortero con el espesor requerido, 9 viviendas que son el 30% no presentan dos características de la clase A siendo esta las edificaciones que presenta unidades de adobe de buena calidad y resistencia, homogéneas, con buen amarre y juntas de mortero con el espesor requerido y 6 viviendas que son el 20% no presenta una característica de la clase A siendo esta las edificaciones que presenta unidades de adobe de buena calidad y resistencia, homogéneas, con buen amarre y juntas de mortero con el espesor requerido.

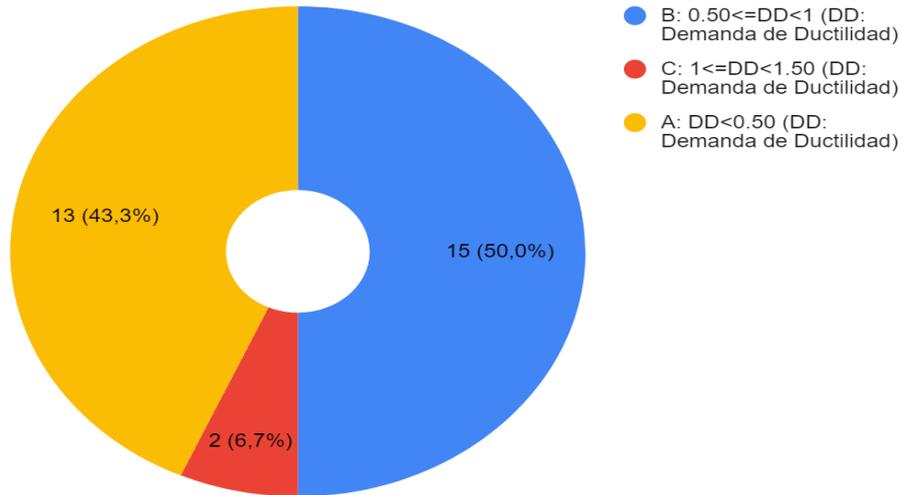
Figura 6

Resistencia convencional

De la figura mostrada se indica que 15 viviendas que son el 50% presentan una demanda de ductilidad (DD) que están comprendidos entre valores mayores o igual que 0,50 y menores que 1, 13 viviendas que son el 43,3% presentan una demanda de ductilidad (DD) menores a 0,50 y 2 viviendas que son el 6,7% presentan una demanda de ductilidad (DD) que están comprendidos entre valores mayores o igual que 1 y menores que 1,50.

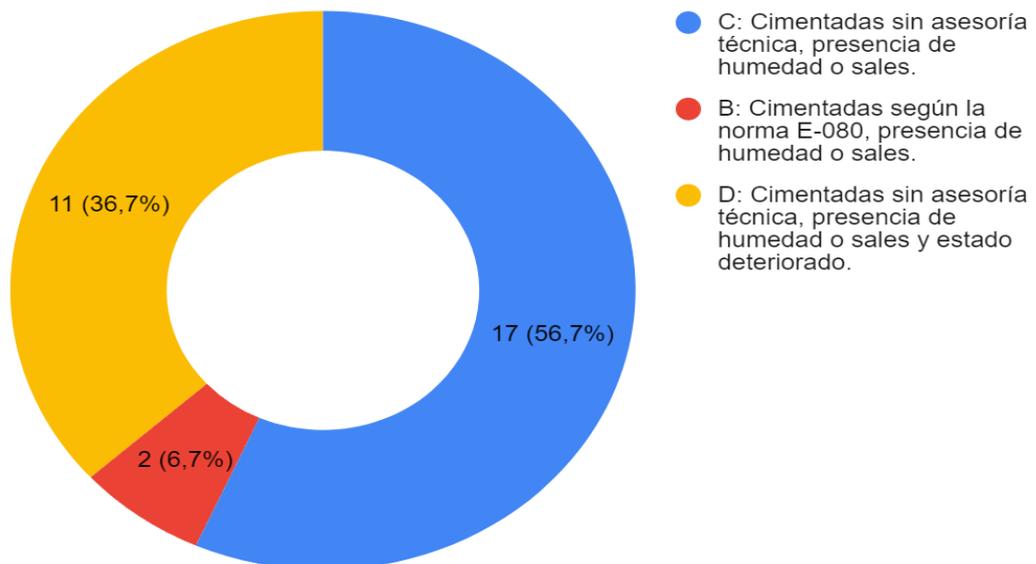
Figura 7

Posición del edificio y cimentación

De la figura mostrada se indica que 17 viviendas que son el 56,7% presentan cimentaciones sin asesoría técnica, presencia de humedad o sales; 11 viviendas que son el 36,7% presentan cimentaciones sin asesoría técnica, presencia de humedad o sales y estado deteriorado y 2 viviendas que son el 6,7% presentan cimentaciones según la norma E-080, presencia de humedad y sales.

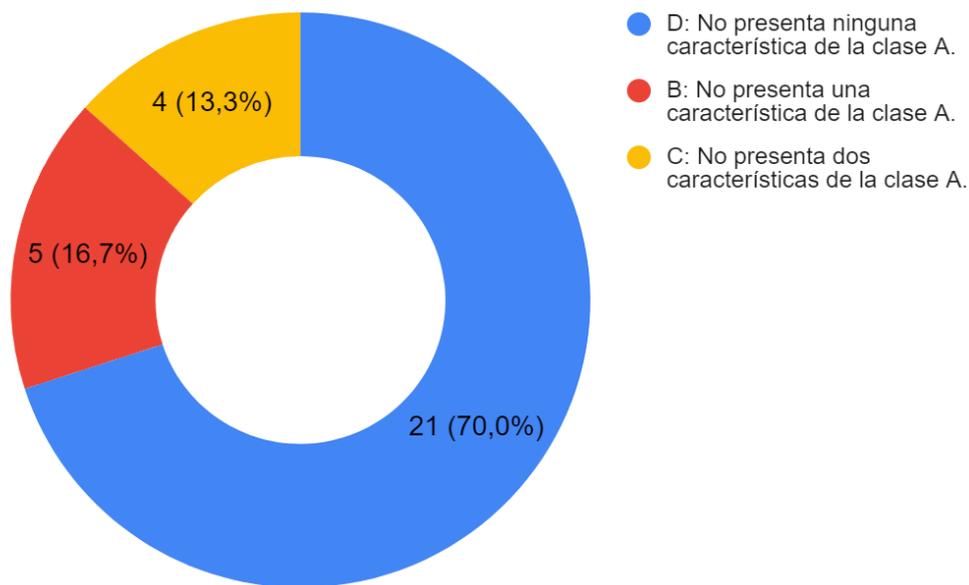
Figura 8

Diafragmas horizontales

De la figura mostrada se indica que 21 viviendas que son el 70,0% no presentan ninguna característica de la clase A siendo esta edificaciones con losa aligerada o maciza que tiene: ausencia de desniveles, deformación del diafragma despreciable, conexión eficaz entre diafragma y muro; 5 viviendas que son el 16,7% no presenta una característica de clase A siendo esta edificaciones con losa aligerada o maciza que tiene: ausencia de desniveles, deformación del diafragma despreciable, conexión eficaz entre diafragma y muro y 4 viviendas que son el 13,3% no presenta dos características de la clase A siendo está siendo edificaciones con losa aligerada o maciza que

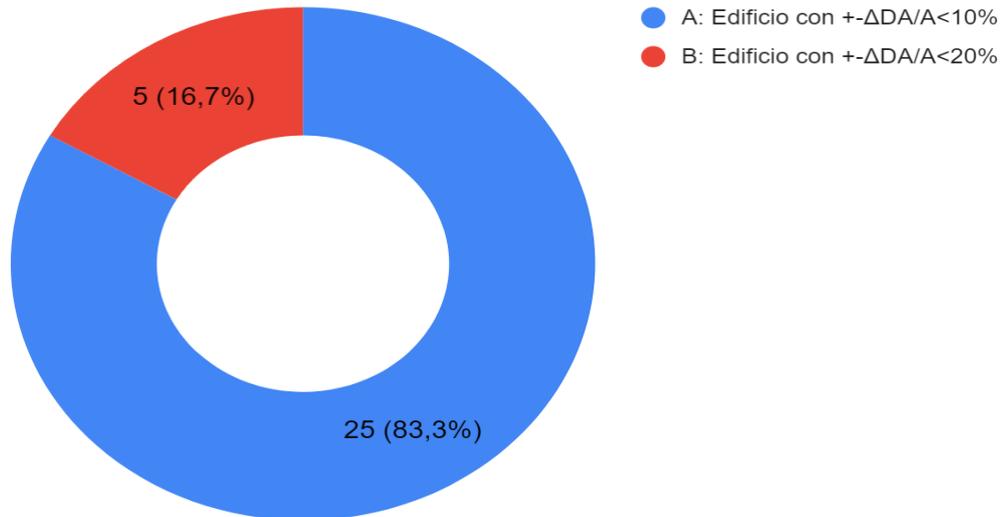
Figura 9

Configuración en elevación

De la figura mostrada se indica que 25 viviendas que son el 83,3% presentan una modificación de masa menor al 10% por ser de un solo nivel y 5 viviendas que son el 16,7% presentan una modificación de masa menor al 20% por ser de dos niveles.

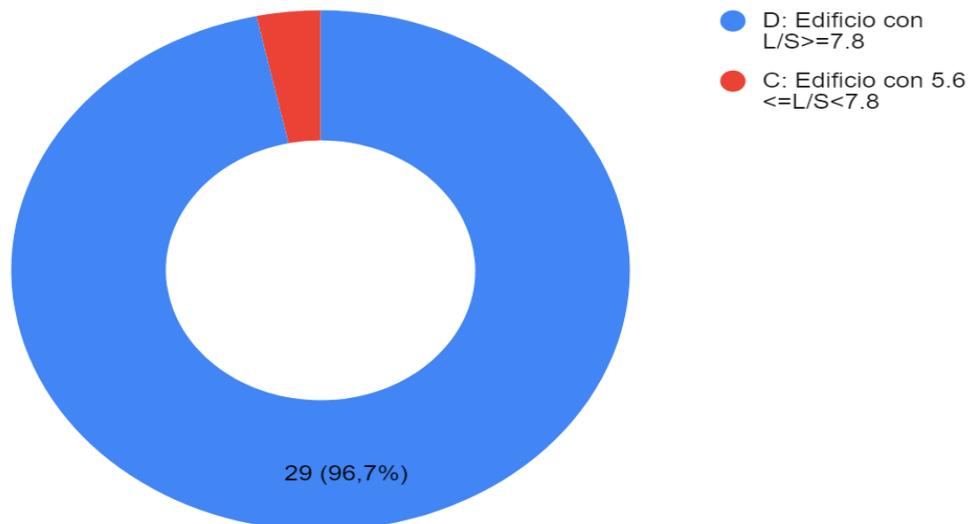
Figura 10

Distancia máxima entre muros

De la figura mostrada se indica que 29 viviendas que son el 96,7% presentan una relación entre el máximo espaciamiento entre muros transversales (L) y el espesor perteneciente al muro maestro (S) mayor igual que 7,8 y 1 vivienda presenta una relación entre el máximo espaciamiento entre muros transversales (L) y el espesor perteneciente al muro maestro (S) entre valores mayor o igual que 5,6 y menor que 7,8.

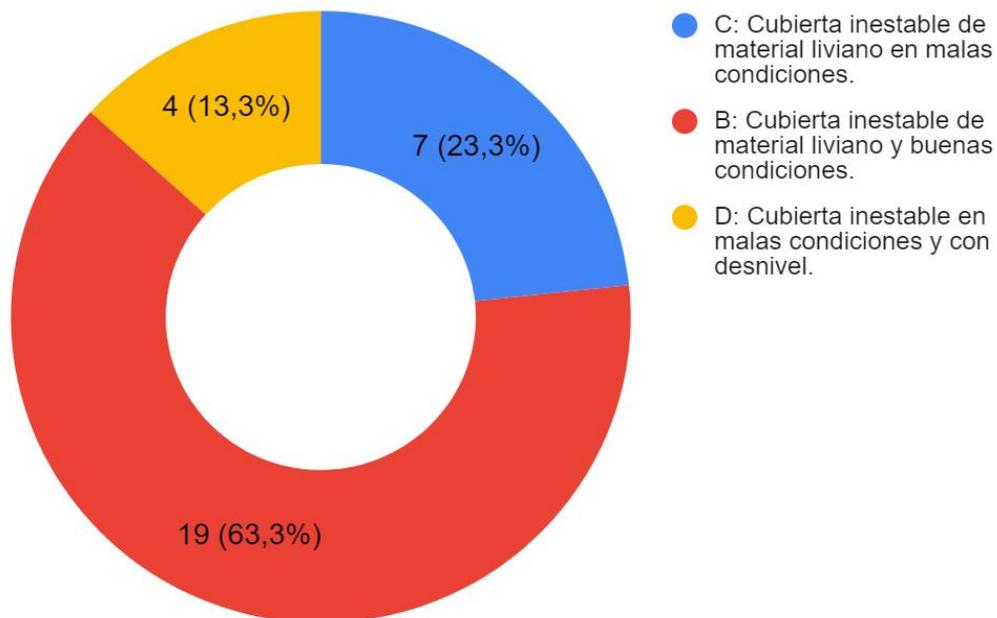
Figura 11

Tipo de cubierta

De la figura mostrada se indica que 19 viviendas que son el 63,3% presentan una cubierta inestable de material liviano y en buenas condiciones, 7 viviendas que son el 23,3% presentan una cubierta inestable de material liviano en malas condiciones y 4 viviendas que son el 13,3% presentan cubiertas inestables en malas condiciones y con desnivel.

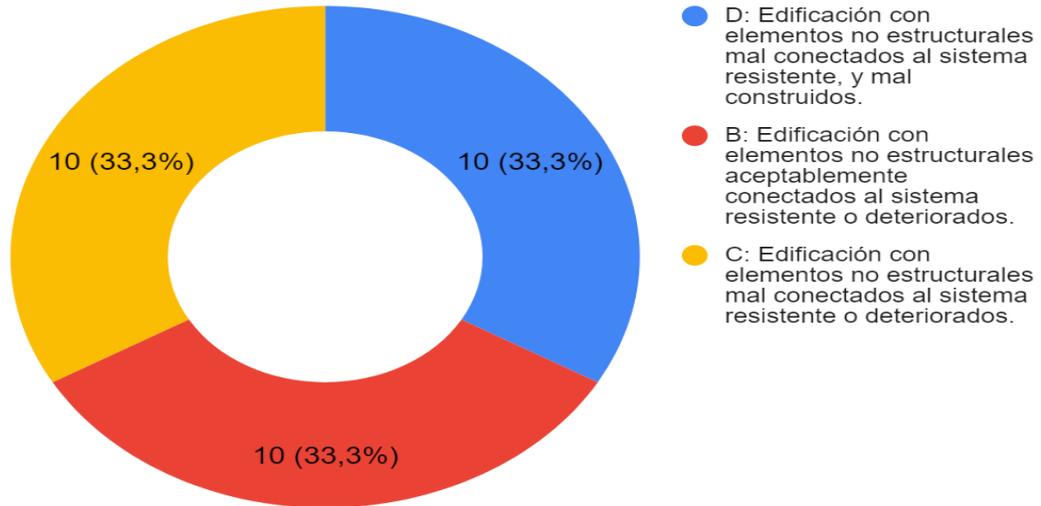
Figura 12

Elementos no estructurales

De la figura mostrada se indica que 10 viviendas que son el 33,3% son edificaciones con elementos no estructurales mal conectados al sistema resistente, y mal construidos, 10 viviendas que son el 33,3% son edificaciones con elementos no estructurales aceptablemente conectados al sistema resistente o deteriorados y 10 viviendas que son el 33,3% son edificaciones con elementos no estructurales mal conectados al sistema resistente o deterioradas.

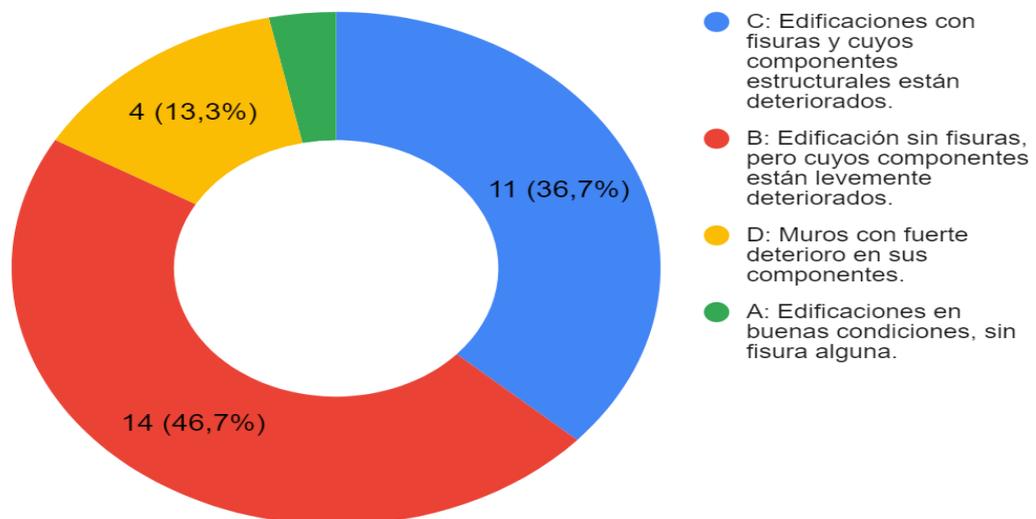
Figura 13

Estado de conservación

De la figura mostrada se indica que 14 viviendas que son el 46,7% son edificaciones sin fisuras, pero cuyos componentes están levemente deteriorados, 11 viviendas que son el 36,7% son edificaciones con fisuras y cuyos componentes estructurales están deteriorados y 4 viviendas que son el 13,3% son edificaciones con muros con fuerte deterioro en sus componentes y 1 vivienda son edificaciones en buenas condiciones, sin fisura alguna.

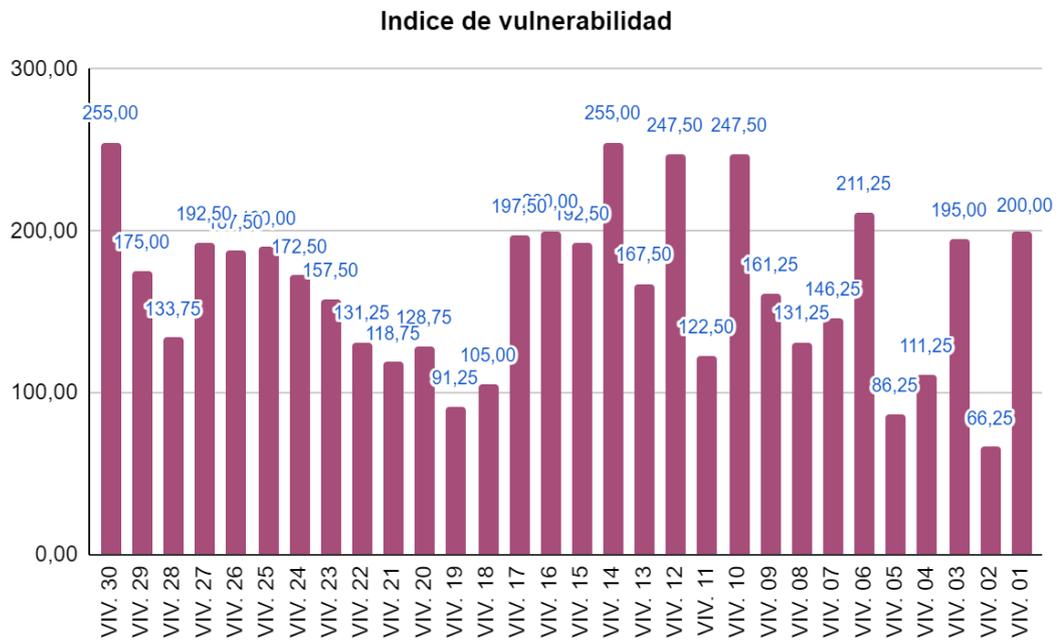
Figura 14

Cantidad de viviendas y sus respectivos índices de vulnerabilidad calculados por el método de Benedetti Petrini

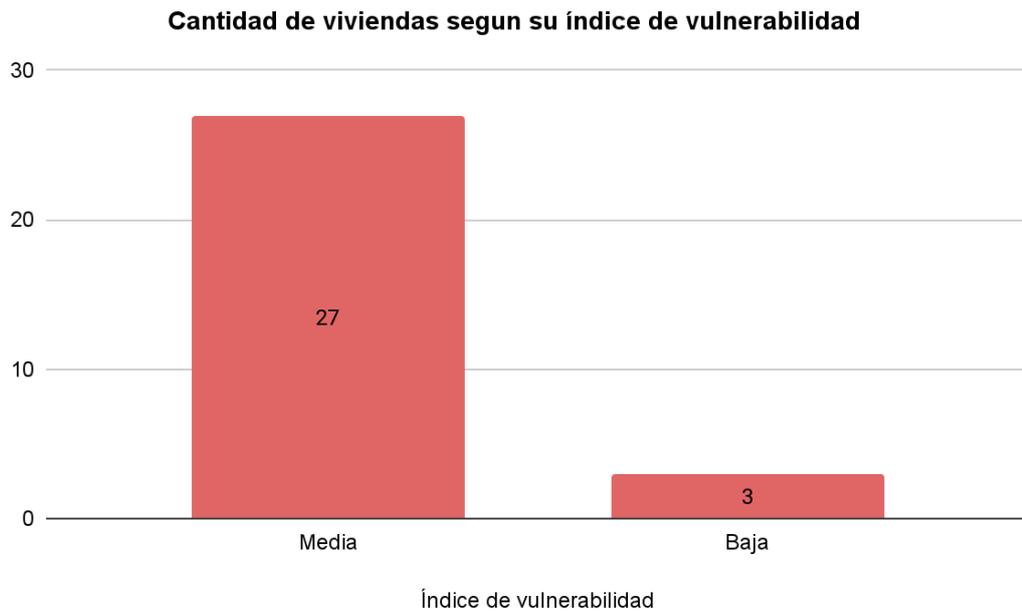
Figura 15

Cantidad de viviendas según el índice de vulnerabilidad

De la figura mostrada se indica que 27 viviendas que son el 90,0% son edificaciones que presentan un índice de vulnerabilidad media y 3 viviendas que son el 10,0% presentan un índice de vulnerabilidad bajo.
