TESIS

“Relación entre el rendimiento de mano de obra real y fijados por CAPECO en la construcción del palacio municipal del distrito de Santo Domingo de Anda - Huánuco - 2024”

AUTOR: Berrios Cristóbal, Boumedienne

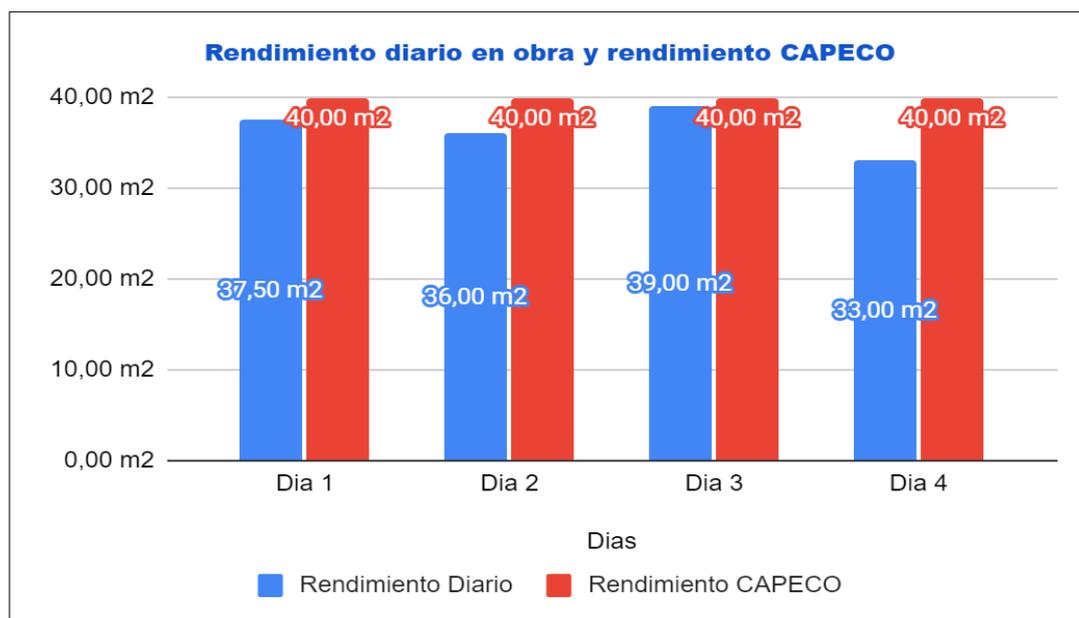
Figura 1

Comparación de rendimiento en obra y rendimiento según CAPECO

La figura presenta una comparación entre el rendimiento logrado por la cuadrilla en la obra y el rendimiento definido por CAPECO. Se analizaron los 4 días de jornada laboral necesarios para completar el 100% de la habilitación de madera para el encofrado de columnas, destacando un mayor trabajo realizado el día 3, con un rendimiento de 39 m2 de madera habilitada para el encofrado de columnas. Sin embargo, según lo establecido por CAPECO, esta cuadrilla debería tener un rendimiento diario de 40 m2 por jornada laboral, lo cual evidencia que el rendimiento diario en obra está por debajo de lo establecido por CAPECO.

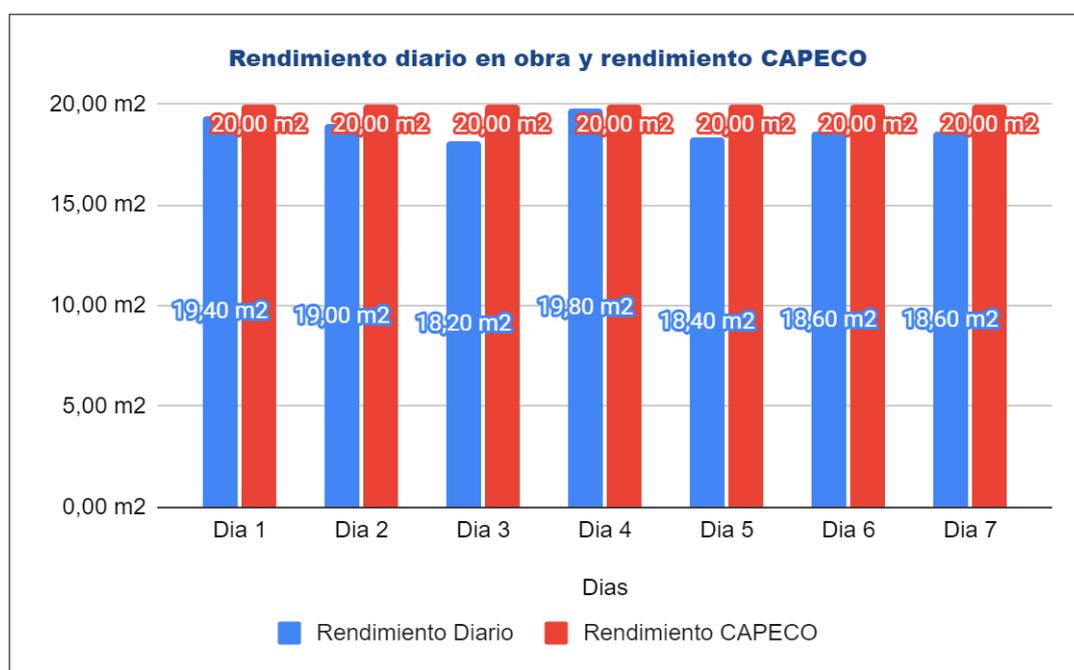
Figura 2

Comparación de rendimiento en obra y rendimiento según CAPECO para dos cuadrillas

En la figura se muestra una comparación entre el rendimiento alcanzado por 2 cuadrillas en la obra y el rendimiento establecido por CAPECO para completar el encofrado de columnas. Se analizaron los 7 días de jornada laboral necesarios para completar el 100% del encofrado de columnas, destacando un mayor trabajo realizado el día 4, con un rendimiento de 19,80 m² de encofrado de columnas en la construcción del palacio municipal. Además, se evidencia que el rendimiento diario de las 2 cuadrillas encargadas del encofrado de columnas está por debajo del rendimiento establecido por CAPECO con un valor estimado de 20 m² por día.

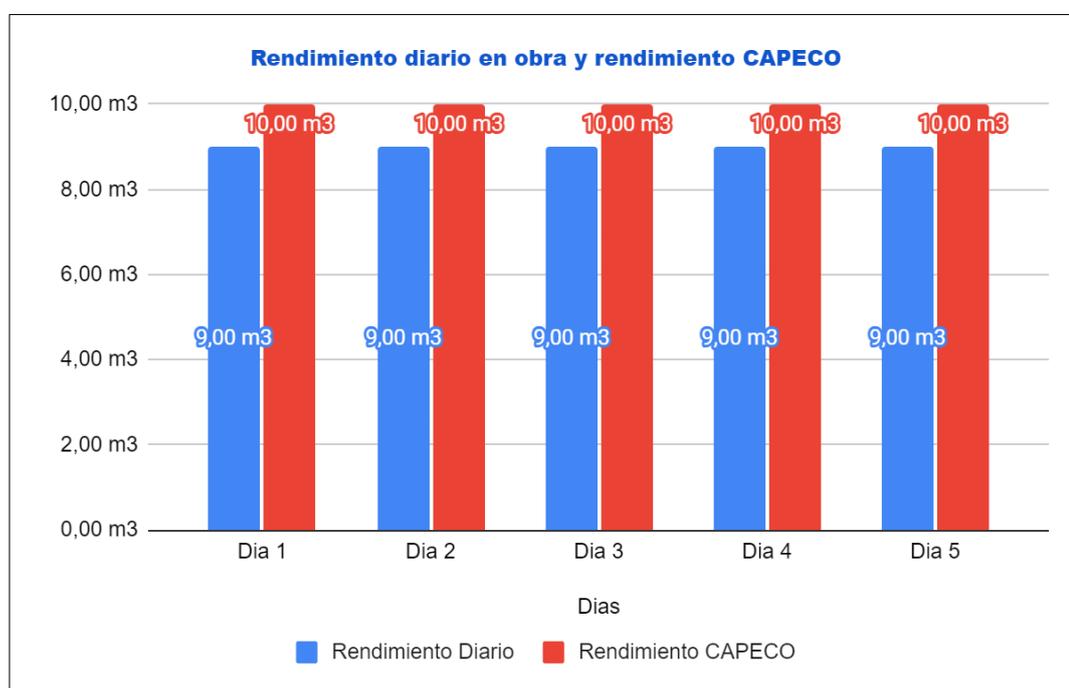
Figura 3

Comparación de rendimiento en obra y rendimiento según CAPECO

En la figura se muestra una comparación entre el rendimiento alcanzado por la cuadrilla real en la obra y el rendimiento establecido por CAPECO. Se analizaron los 5 días de jornada laboral necesarios para completar el 100% del llenado de columnas, destacando un rendimiento diario medio de 9 m³ correspondientes al vaciado de columnas en la construcción del palacio municipal de Santo Domingo de Anda. Sin embargo, según lo establecido por

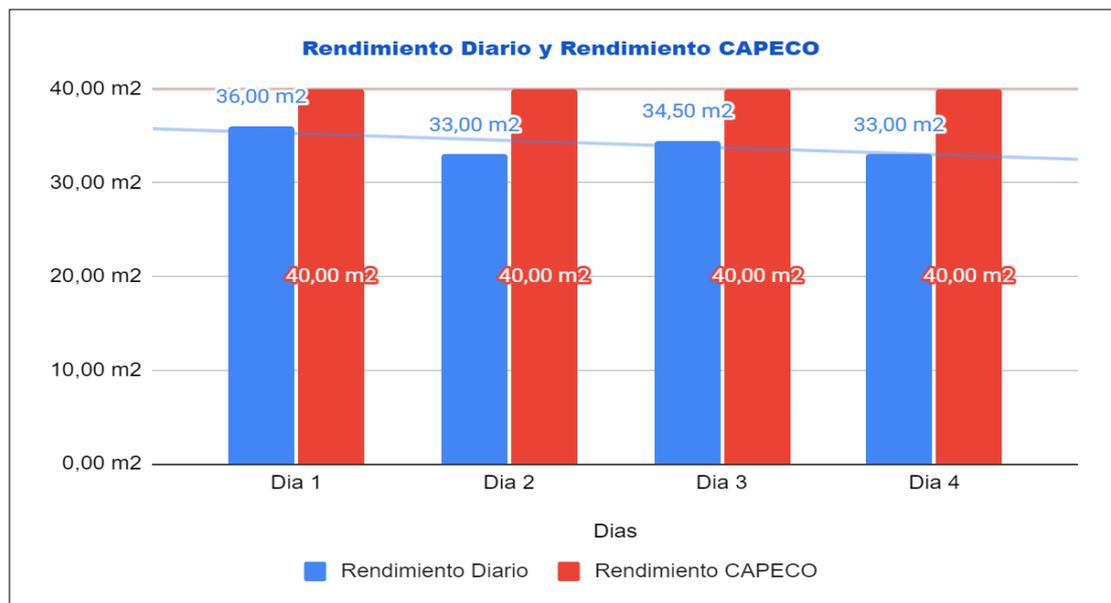
Figura 4

Comparación de rendimiento en obra y rendimiento según CAPECO

En la figura se muestra una comparación entre el rendimiento alcanzado por la cuadrilla real en la obra y el rendimiento establecido por CAPECO. Se analizaron los 4 días de jornada laboral necesarios para completar el 100% de la habilitación de madera para el encofrado de vigas, destacando un mayor trabajo realizado el día 1, con un rendimiento de 36 m² de madera habilitada

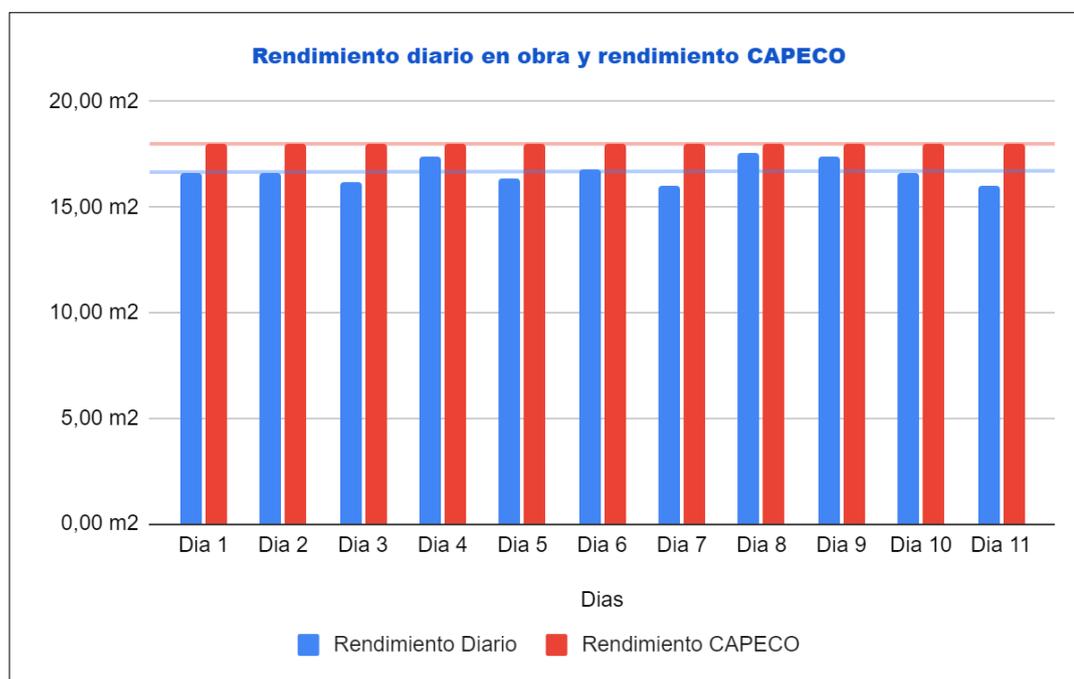
Figura 5

Comparación del rendimiento en obra y según CAPECO para dos cuadrillas

En la figura se muestra una comparación entre el rendimiento alcanzado por 2 cuadrillas en la obra y el rendimiento establecido por CAPECO para completar el encofrado de vigas. Se analizaron los 11 días de jornada laboral necesarios para completar el 100% del encofrado de vigas, destacando un mayor trabajo realizado el día 8, con un rendimiento de 17,60 m² de encofrado de vigas en la construcción del palacio municipal de Santo Domingo de Anda. Además, se evidencia que el rendimiento diario de las 2 cuadrillas encargadas del encofrado de vigas está por debajo del rendimiento establecido por CAPECO con un valor estimado de 18 m² por día.

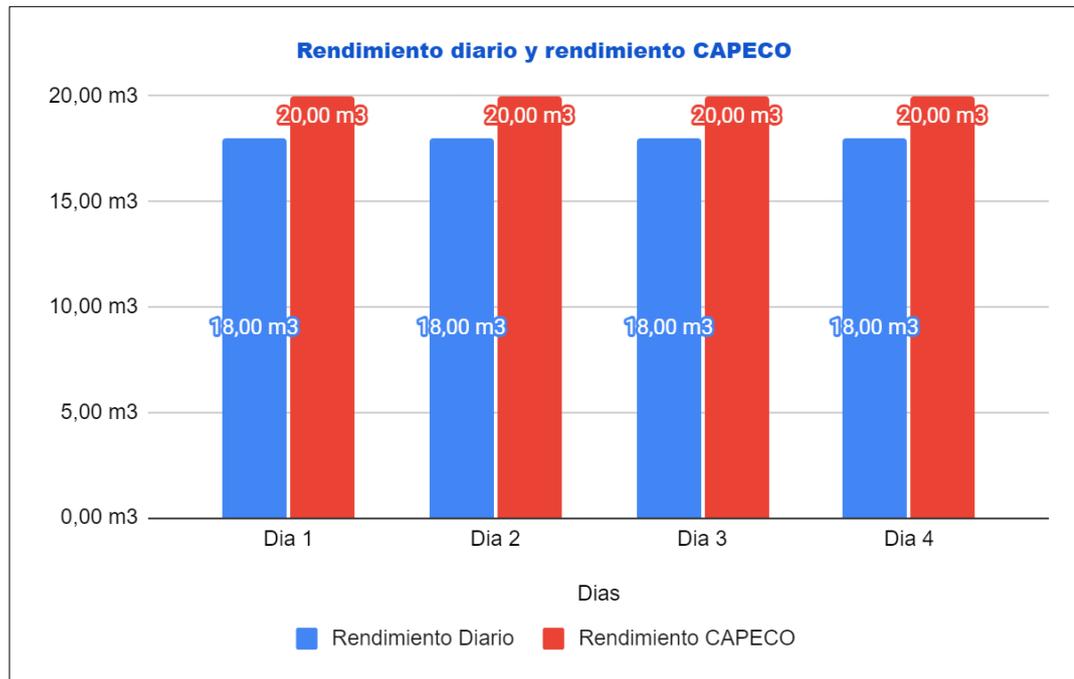
Figura 6

Comparación de rendimiento en obra y rendimiento según CAPECO

En la figura se muestra una comparación entre el rendimiento alcanzado por la cuadrilla real en la obra y el rendimiento establecido por CAPECO. Se analizaron los 4 días de jornada laboral necesarios para completar el 100% del llenado de vigas, destacando un rendimiento diario medio de 18 m3 correspondientes al vaciado de vigas en la construcción del palacio municipal de Santo Domingo de Anda. Sin embargo, según lo establecido por CAPECO, esta cuadrilla debería tener un rendimiento diario de 20 m3 por jornada laboral, lo cual evidencia que el rendimiento diario en obra está por debajo de lo establecido por CAPECO.

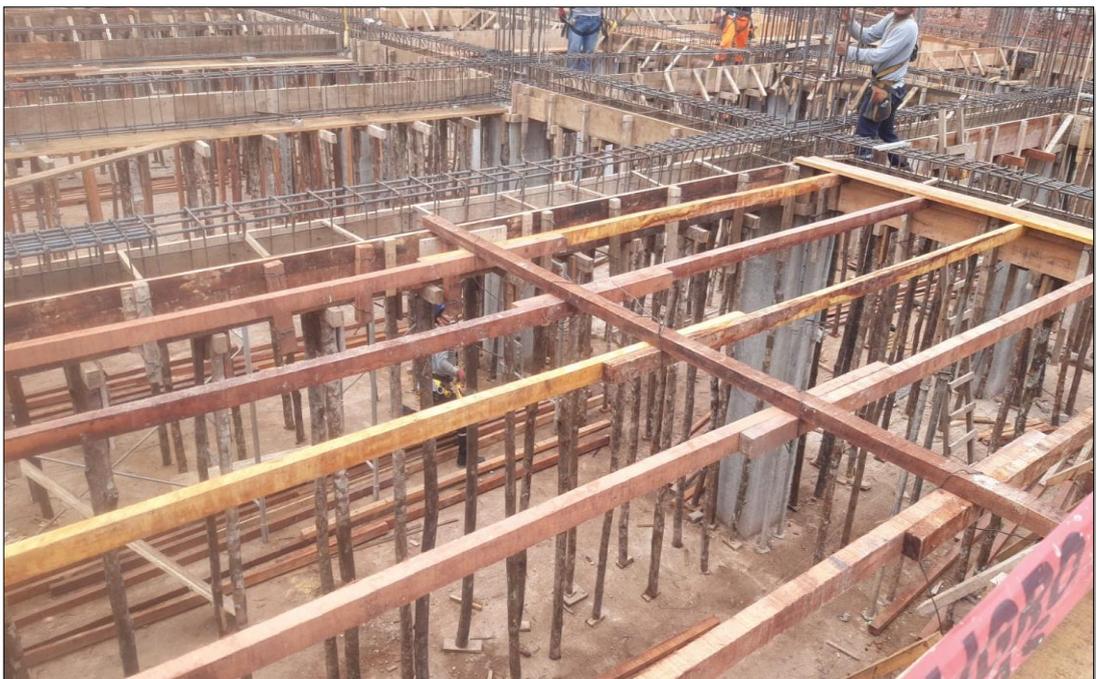
Habilitación de madera para el encofrado de las vigas

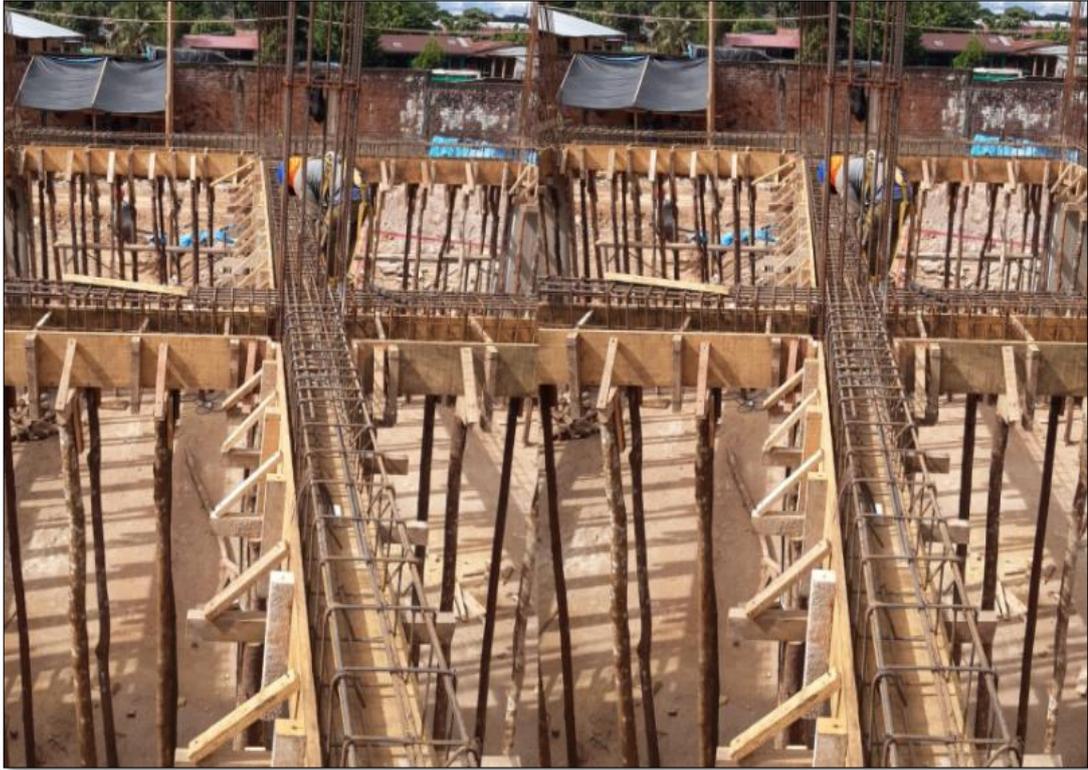
Habilitado de madera para el encofrado de vigas

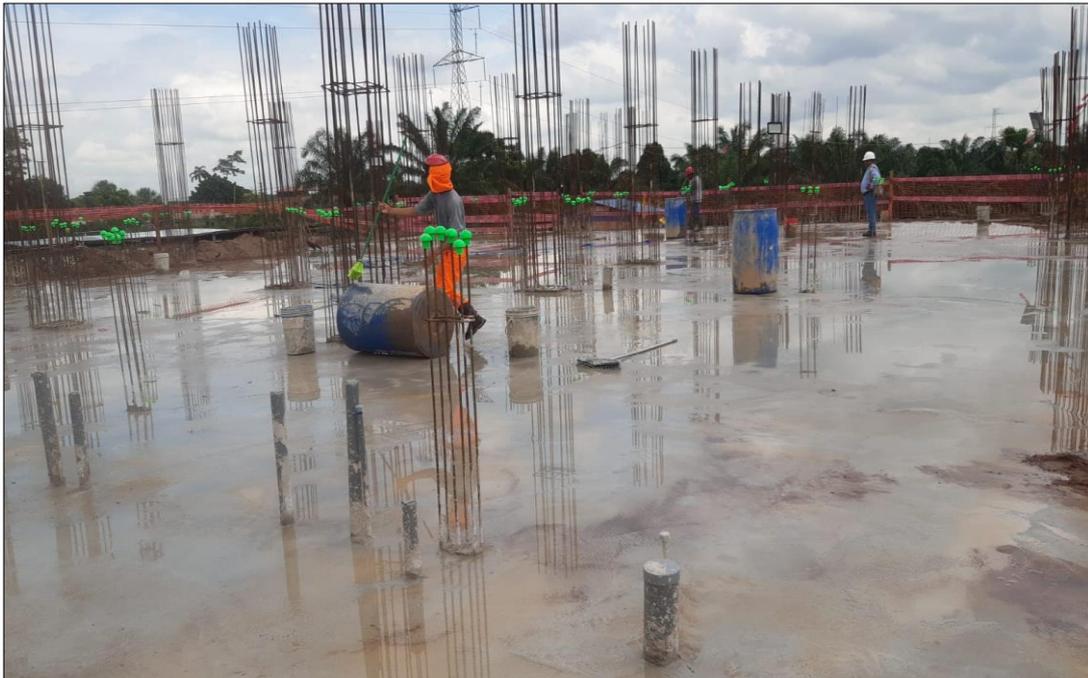
Preparación de columnas para su posterior habilitación de madera

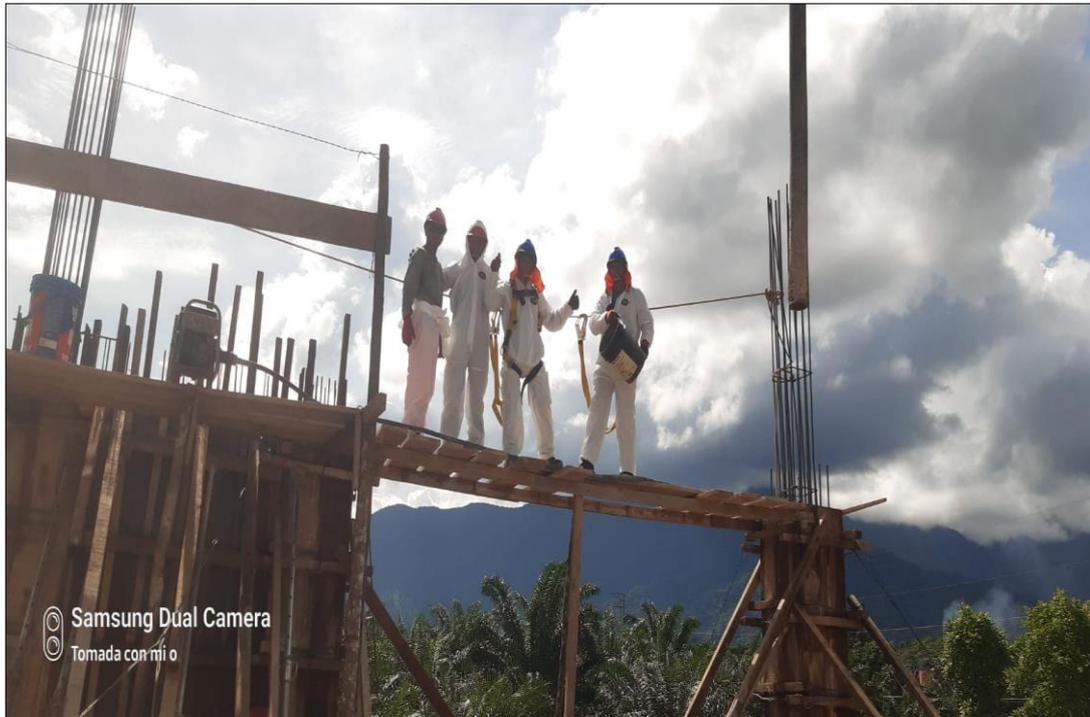
Habilitado de madera para encofrado de vigas
