TRABAJO DE SUFICIENCIA PROFESIONAL

“Mejoramiento y Diseño Arquitectónico del servicio de Educación Primaria En I.E. Pircoj de Centro Poblado Pircoj Distrito de Churubamba Provincia y Departamento de Huánuco”

PARA OPTAR EL TÍTULO PROFESIONAL DE ARQUITECTO

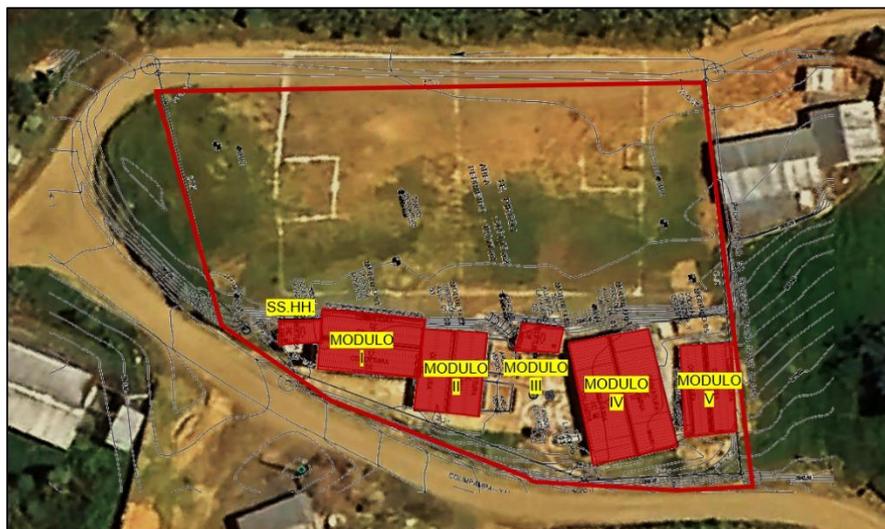
Imagen 1

Actualmente en el terreno donde se brinda los servicios educativos; los ambientes están destinados a desarrollar actividades pedagógicas del nivel primario, las edificaciones de la Institución Educativa se encuentran en mal y regular estado de conservación, Las edificaciones fueron construidas por la comunidad de la localidad de Pircoj, teniendo una antigüedad que varían de 4 a 9 años, debido a eso y la falta de mantenimiento todos los ambientes existentes presentan deterioro en su infraestructura, ya que en su mayoría son de material rustico, así mismo por haber sido construidos sin ningún criterio técnico y sobre todo por no haber tenido en cuenta las consideraciones establecidas por el MINEDU. Conteniendo características no aptas para su funcionamiento basadas en el dimensionamiento inadecuado, sin ventilación e iluminación natural necesaria. Los muros se encuentran totalmente deteriorados, el piso de cemento pulido se encuentra en deterioro, la cobertura de calamina y el drenaje pluvial se encuentran en mal estado.

Situación actual de la institución educativa

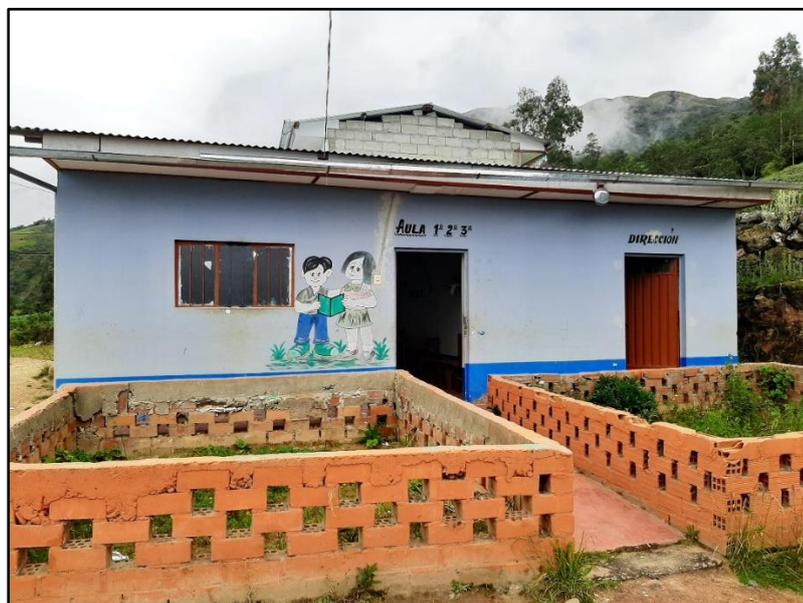
Imagen 3

Módulo 02, el módulo consta de un nivel, conteniendo los ambientes de: aulas de 1ro, 2do y 3er grado y dirección, con muros de adobe con ancho de 23 cm, sin contar con vigas y columnas, techo de calamina con listones de madera a dos aguas con cielorraso de triplay, piso de cemento pulido, puertas y ventanas de perfiles metálicos.

Situación actual del módulo 02

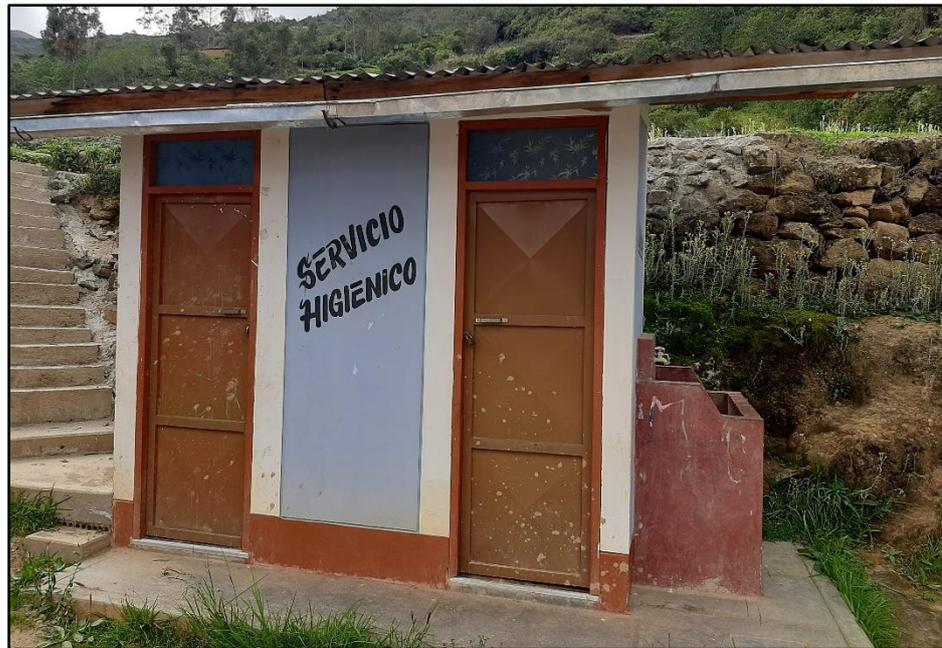
Imagen 4

Módulo 03, el módulo consta de un nivel con los ambientes de servicios higiénicos de varones y mujeres, con muros de ladrillo King Kong no convencional con ancho de 12 cm. no cuenta con vigas ni columnas, techo de calaminas a dos aguas con listones de madera, cielorraso de triplay, piso de cemento pulido, puertas metálicas con ventanas de sistemas nova.

Situación actual del módulo 03

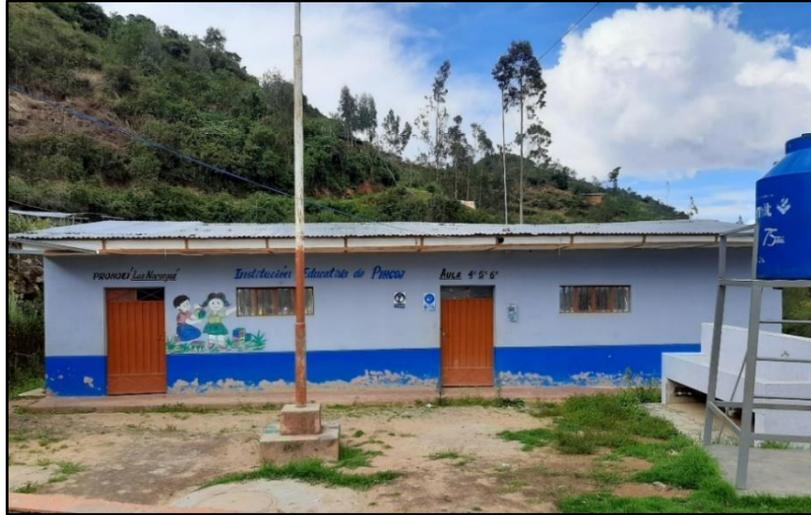
Imagen 5

Módulo 04, el módulo consta de un nivel, conteniendo los ambientes de: aulas de 4to, 5to y 6to grado y SUM, con muros de tapial con ancho de 40 cm, sin contar con vigas y columnas, techo de calamina con listones de madera a dos aguas con cielorraso de triplay, piso de cemento pulido, puertas y ventanas de perfiles metálicos.

Situación actual del módulo 04

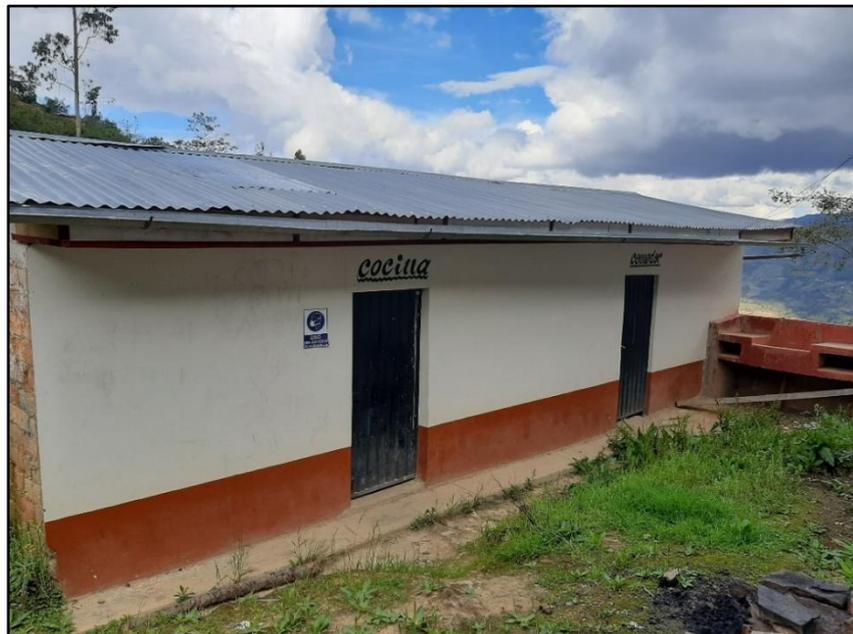
Imagen 6

Módulo 05, el módulo consta de dos niveles, conteniendo en el primer nivel el ambiente de: depósito general. En el segundo nivel contiene los siguientes ambientes: cocina y comedor, con muros de tapial con ancho de 40 cm, sin contar con vigas ni columnas, techo de calaminas a dos aguas con tijerales de madera con cielorraso de triplay y el piso de terreno natural nivelado en primer nivel, piso de entablado en el segundo nivel, puertas y ventanas de perfiles metálicos.

Situación actual del módulo 05

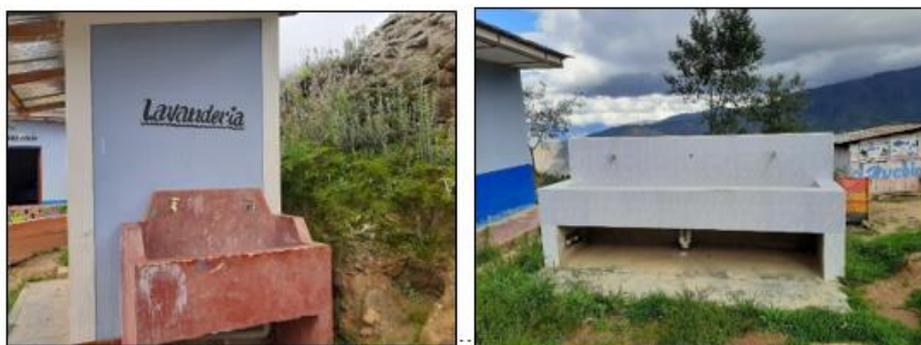
Imagen 7

Lavaderos 01, 02, 03 y 04, construido mediante ladrillo King Kong de 13cm. de ancho con acabado pulido. las estructuras que lo conforman se encuentran parcialmente deterioradas, pero operativas.

Situación actual de los lavaderos

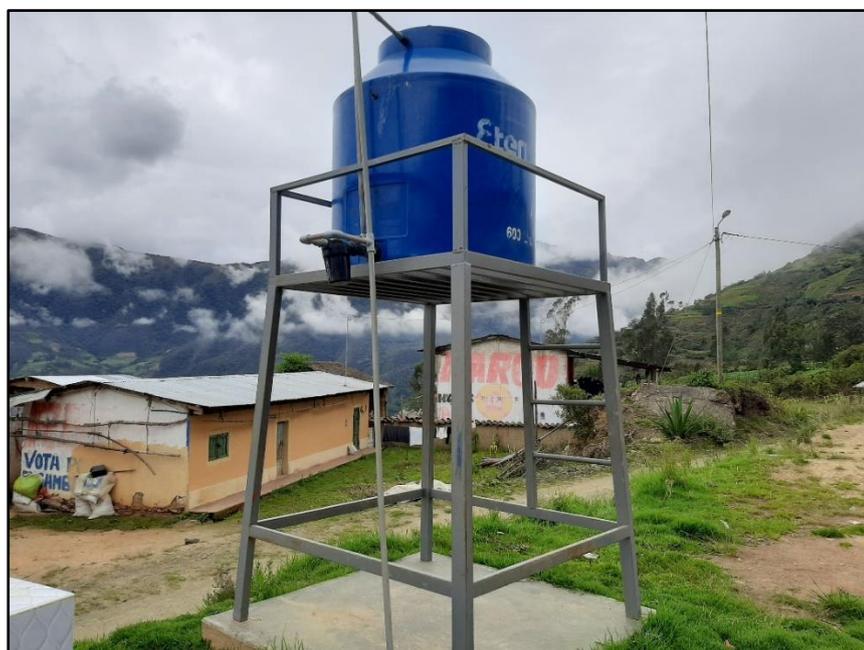
Imagen 8

Tanque Elevado, en el terreno donde actualmente vienen funcionando la I.E existe 01 tanque elevado: la estructura del tanque elevado está conformada por un falso piso de concreto simple de 0.15m de espesor, base de apoyo de perfiles metálicos (h=1.55m), y tanque de polietileno de alta densidad (eternit) de 600 lts. las estructuras que lo conforman se encuentran operativas.

Situación actual de tanque elevado

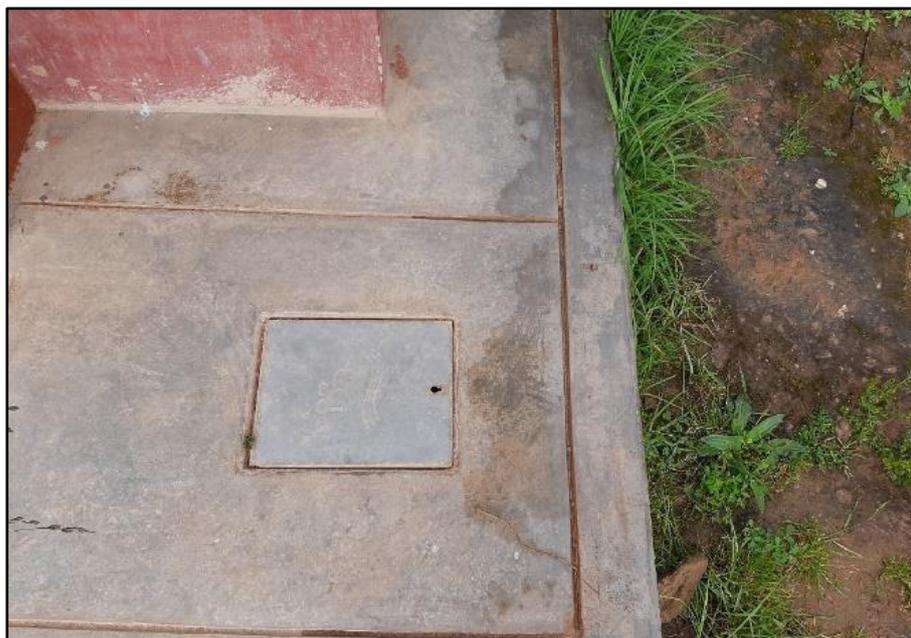
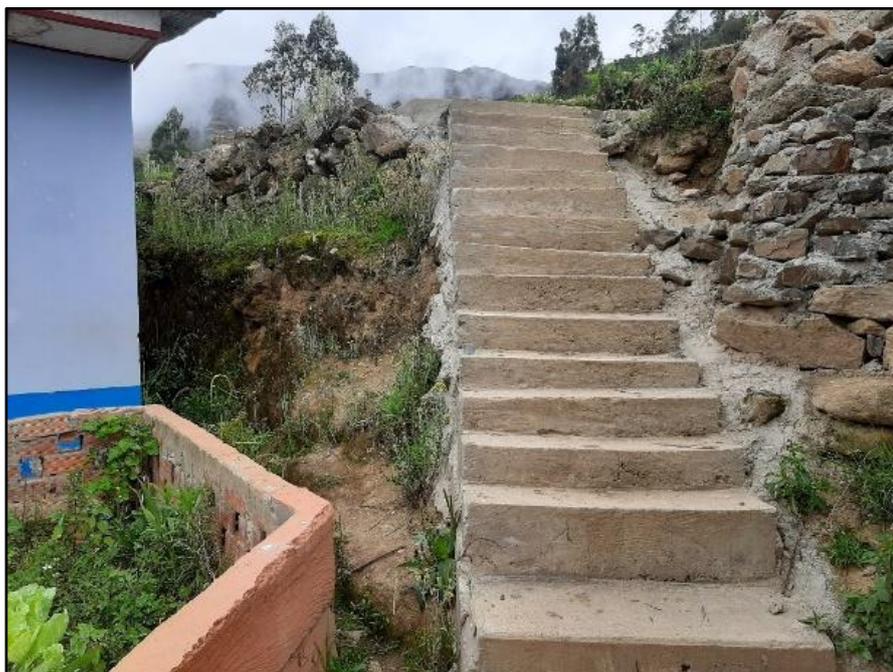
Imagen 9

Áreas de Circulación, en el terreno donde actualmente vienen funcionando la I.E existe una vereda central y gradas: vereda central de 0.10m de espesor de concreto simple con acabado pulido en estado de deterioro severo, gradas de concreto simple sin acabados en estado de deterioro severo.

Situación actual de la circulación y escalera

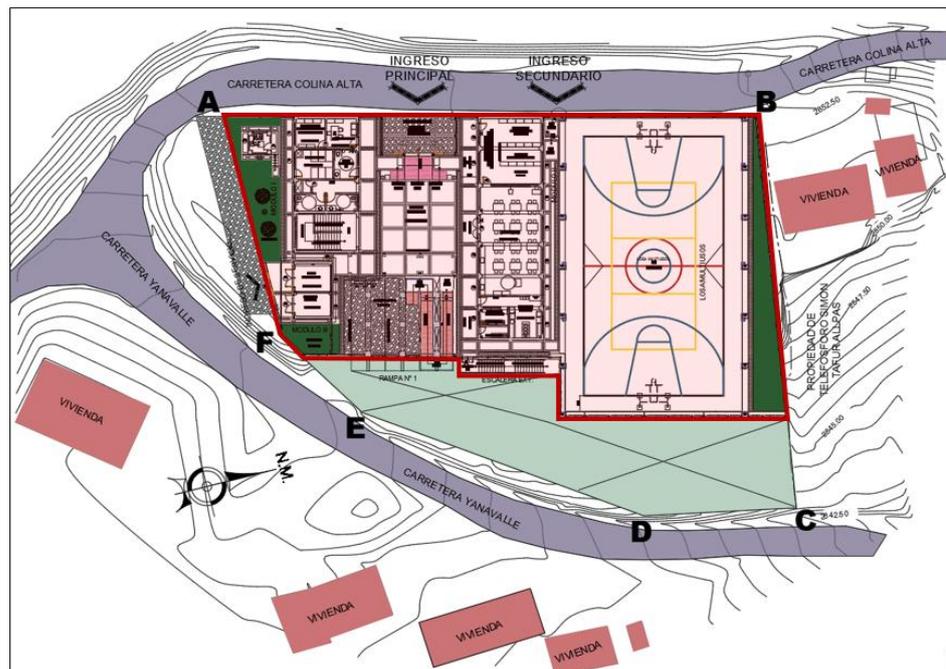
Figura 4

Primera plataforma nivel de cota = 2 852.00 msnm y NPT = + 0.00

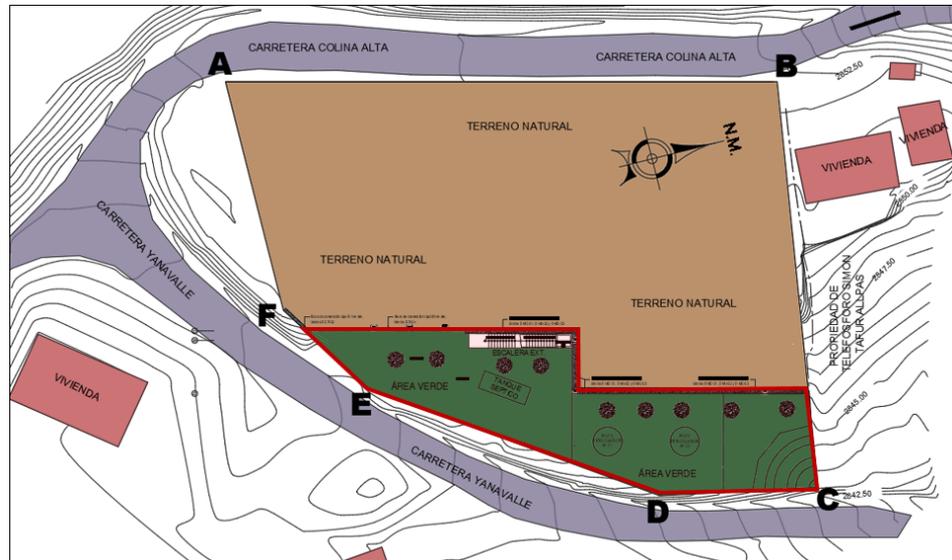
Figura 5

La segunda plataforma se ubica en nivel inferior variado con respecto a la primera plataforma, teniendo como llegada de la escalera el nivel -3.30, este espacio será usado para tratamiento de aguas residuales.

Segunda plataforma nivel de cota = 2 848.70 msnm y NPT = - 3.30

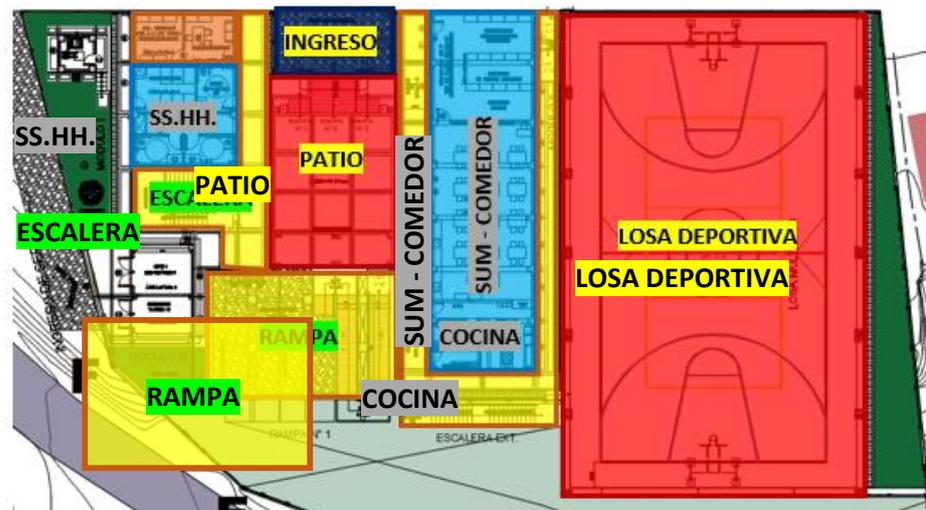
Figura 7

Zonificación del primer nivel

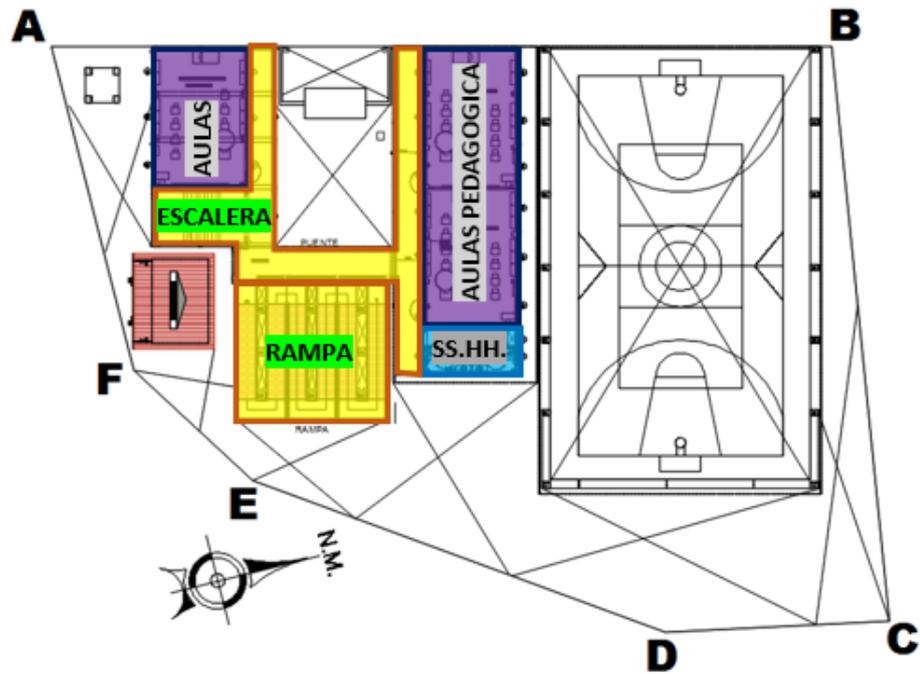
Figura 8

Zonificación del segundo nivel

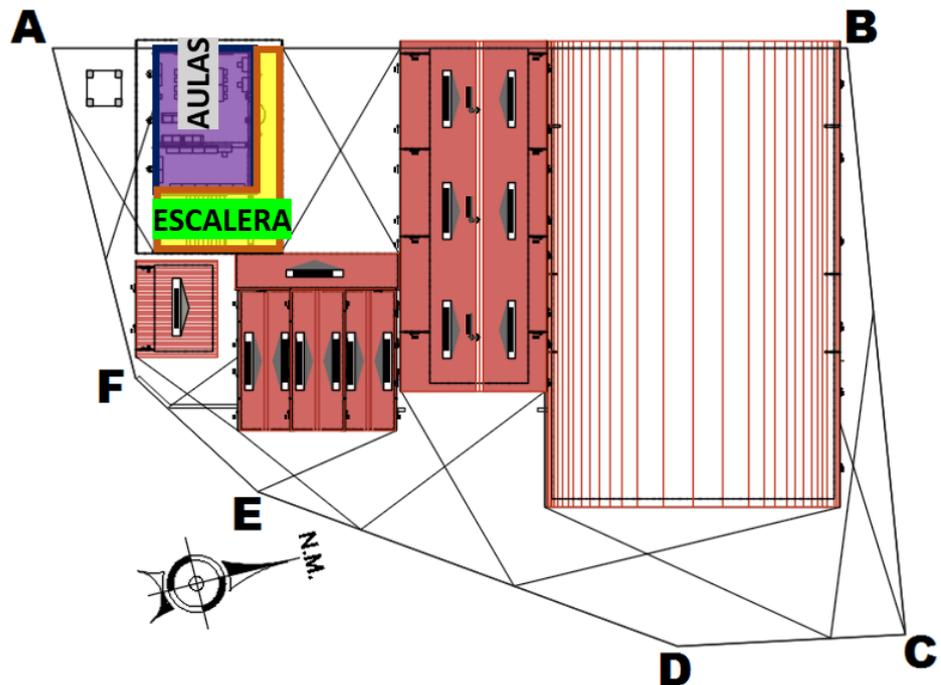
Figura 9

Zonificación del tercer nivel

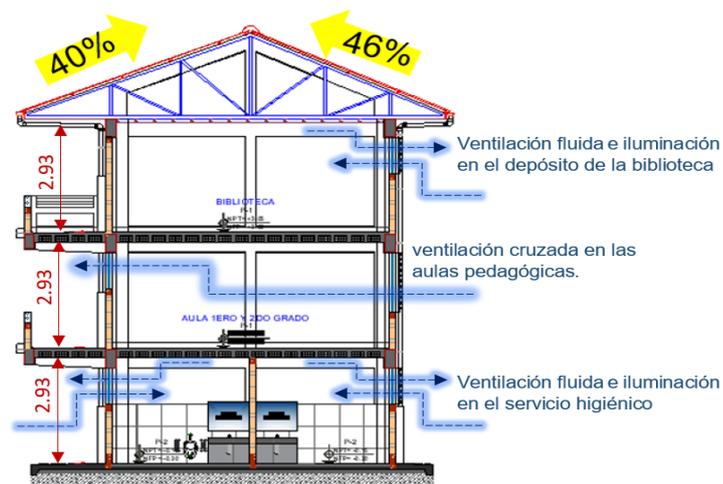
Figura 13

Ambientes básicos Planteados
