UNIVERSIDAD DE HUANUCO

TESIS

"Propuesta de solución mediante banquetas e influencia en el análisis de estabilidad de taludes de los tramos del km104+550 hasta el km104+850 de la carretera Huánuco - La Unión, 2023"

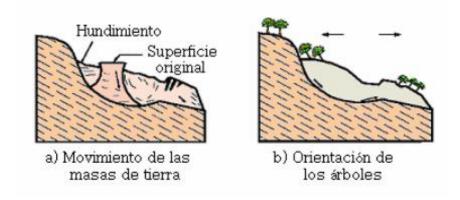
Figura 9

Deslizamiento Rotacional: Viene a ser un deslizamiento rodante, la superficie de fractura está formada por una curva cuyo centro de rotación está por encima del centro de gravedad del móvil. Este movimiento crea una región de hundimiento superior y una región de deslizamiento de tierra inferior, lo que generalmente crea un flujo de material debajo de la base del deslizamiento de tierra.

llustración de un deslizamiento rotacional

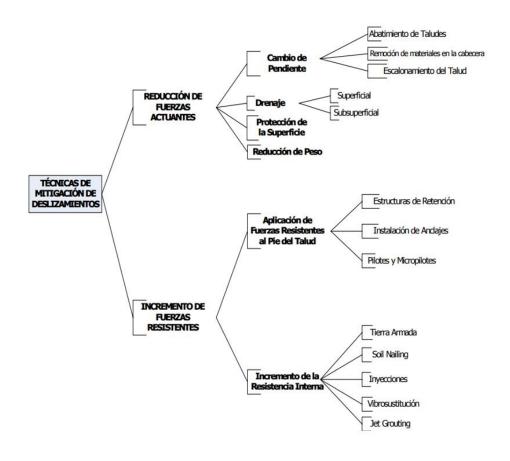
Figura 11

Diagrama de la clasificación de técnicas o alternativas de solución

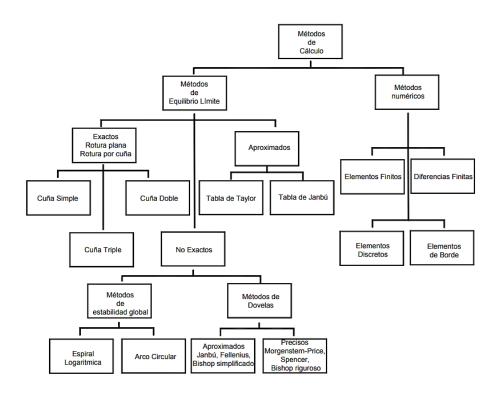
Figura 15

Representación gráfica de los métodos usados para estabilizar taludes

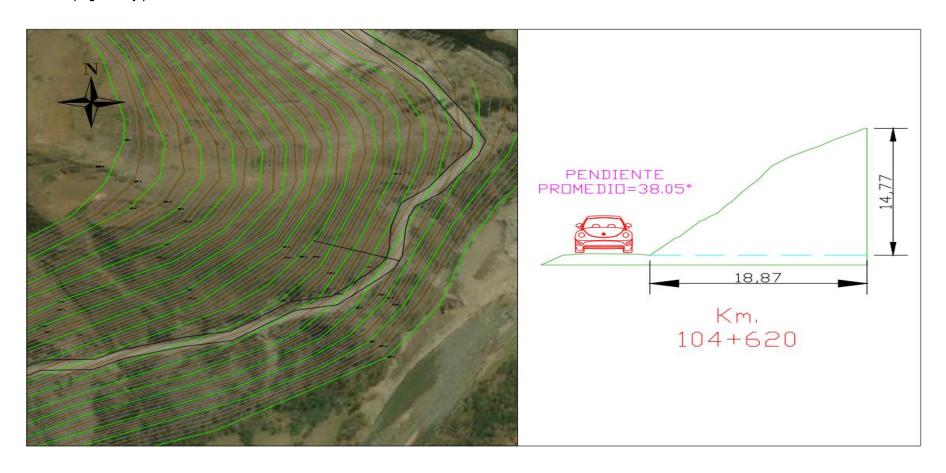
Figura 22

Plano topográfico y perfil del talud del km 104+620

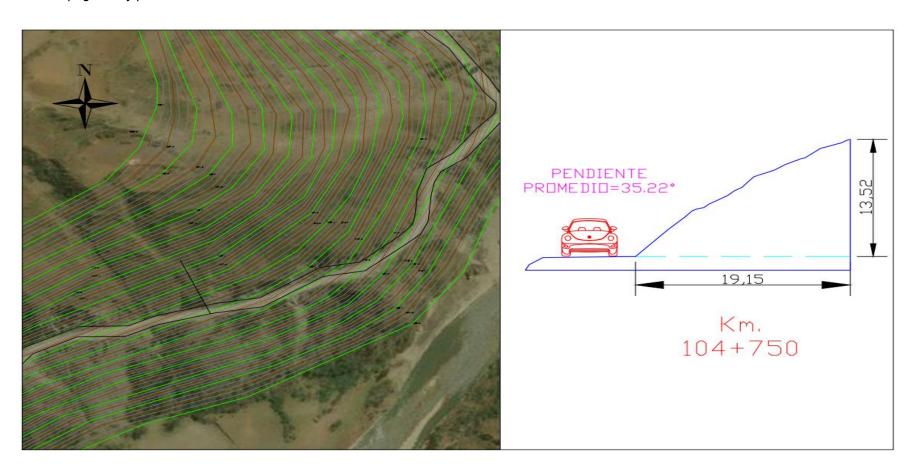
Figura 23

Plano topográfico y perfil del talud del km 104+750

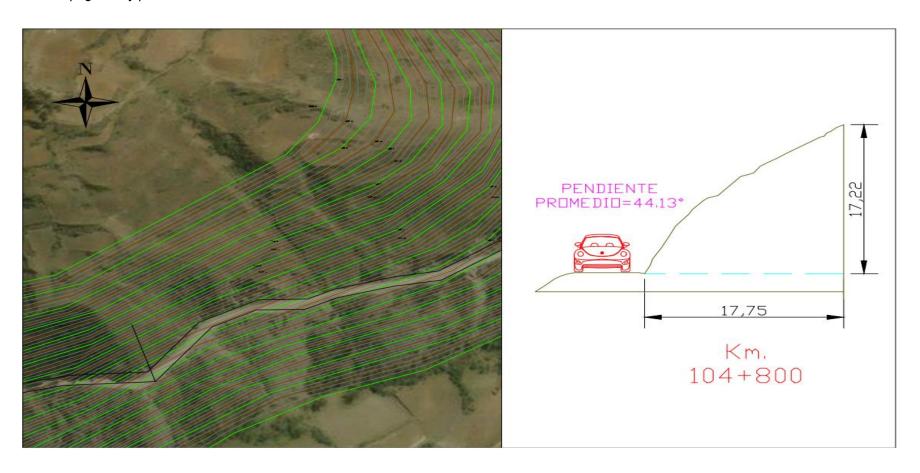
Figura 24

Plano topográfico y perfil del talud del km 104+800

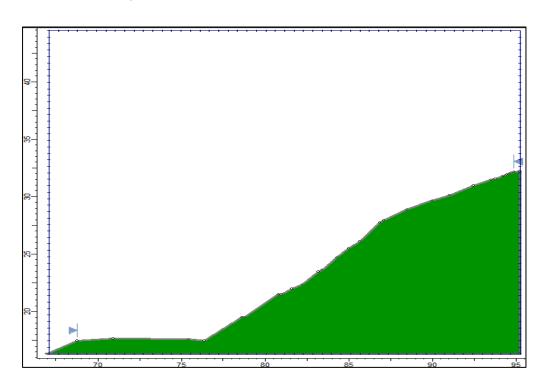
Figura 26

Modelamiento del perfil del talud ubicado en el Km 104+620

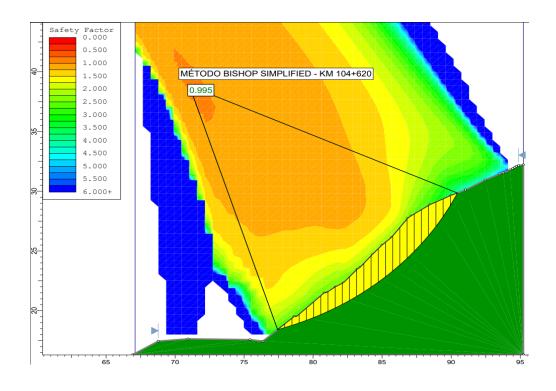
Figura 31

Coeficiente de seguridad por el método Bishop Simplified bajo condición estática en el Km 104+620

Como se pueden observar en las figuras 32, 33 y 34 respectivamente con los métodos aplicados: Morgenstern y Price, Spenser y Bishop Simplified; donde se obtuvo el coeficiente mínimo de seguridad del talud Km 104+620 con el método de las dovelas en condición naturales o también llamadas estáticas. Como se mencionó en el marco teórico nos estamos basando en la norma ce. 020 la cual nos recomienda que el coeficiente mínimo de seguridad es de 1.5 bajo situaciones naturales o estáticas (FS>1.5).

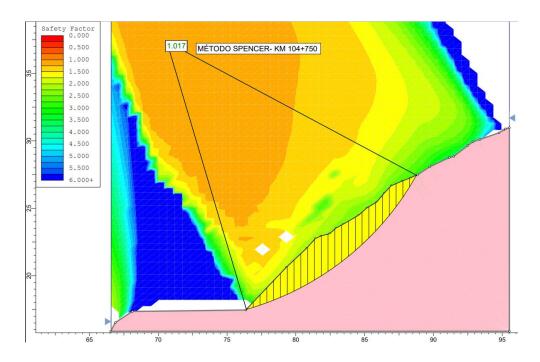
Figura 33

Coeficiente de seguridad por el método Spencer bajo condición estática en el Km 104+750

Como se pueden observar en las figuras 35, 36 y 37 respectivamente con los métodos aplicados: Morgenstern y Price, Spenser y Bishop Simplified; donde se obtuvo el coeficiente mínimo de seguridad del talud Km 104+750 con el método de las dovelas en condición naturales o también llamadas estáticas. Como se mencionó en el marco teórico nos estamos basando en la norma CE. 020 la cual nos recomienda que el coeficiente mínimo de seguridad es de 1.5 bajo situaciones naturales o estáticas (FS>1.5).

A partir del análisis realizado por el programa Slide v6.0 por los 3 métodos precisos se obtiene: en el caso del método Morgenstern y Price resulto 1.015, por el método Spenser resulto 1.017 y finalmente por el método Bishop Simplified resulto 1.020; por lo tanto, ninguno factor obtenido supera el mínimo recomendado.

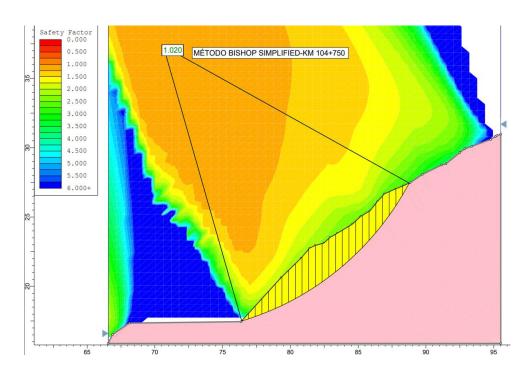
Figura 34

Coeficiente de seguridad por el método Bishop Simplified bajo condición estática en el Km 104+750

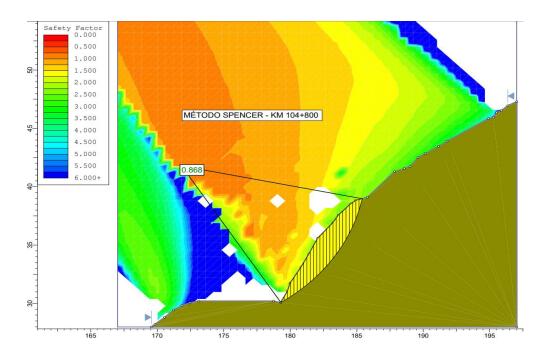
Figura 36

Coeficiente de seguridad por el método Spencer bajo condición estática en el Km 104+800

Como se pueden observar en las figuras 38, 39 y 40 respectivamente con los métodos aplicados: Morgenstern y Price, Spenser y Bishop Simplified; donde se obtuvo el coeficiente mínimo de seguridad del talud Km 104+800 con el método de las dovelas en condición naturales o también llamadas estáticas. Como se mencionó en el marco teórico nos estamos basando en la norma CE. 020 la cual nos recomienda que el f coeficiente mínimo de seguridad es de 1.5 bajo situaciones naturales (estáticas) (FS>1.5).

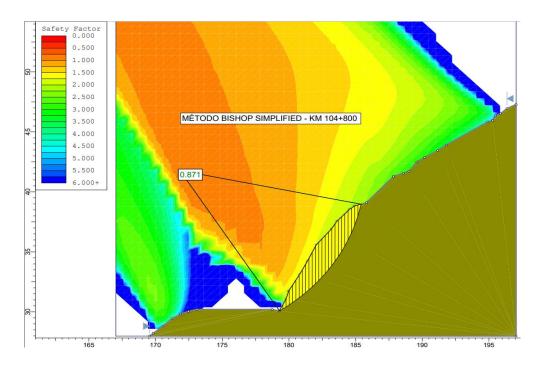
Figura 37

Coeficiente de seguridad por el método Bishop Simplified bajo condición estática en el Km 104+800

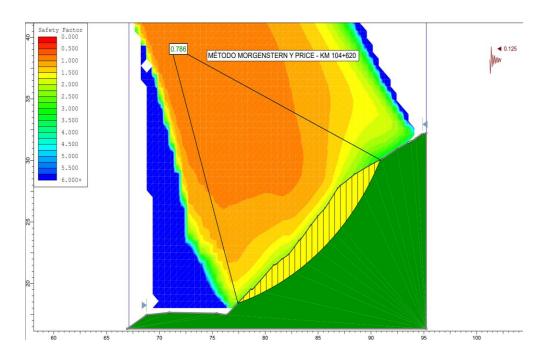
Figura 38

Coeficiente de seguridad por el método Morgenstern y Price bajo condición sísmica en el Km 104+620

Como se pueden observar en las figuras 38, 39 y 40 respectivamente con los métodos aplicados: Morgenstern y Price, Spenser y Bishop Simplified; donde se obtuvo el Coeficiente mínimo de seguridad del talud Km 104+620 con el método de las dovelas bajo condición sísmica. Como se mencionó en el marco teórico nos estamos basando en la norma CE. 020 la cual nos recomienda que el Coeficiente mínimo de seguridad es de 1.25 bajo situaciones sísmica (FS>1.25).

A partir del análisis realizado por el programa Slide v6.0 por los 3 métodos precisos se obtiene: en el caso del método Morgenstern y Price resulto 0.786, por el método Spenser resulto 0.788 y finalmente por el método Bishop Simplified resulto 0.788; por lo tanto, ninguno factor obtenido supera el mínimo recomendado.

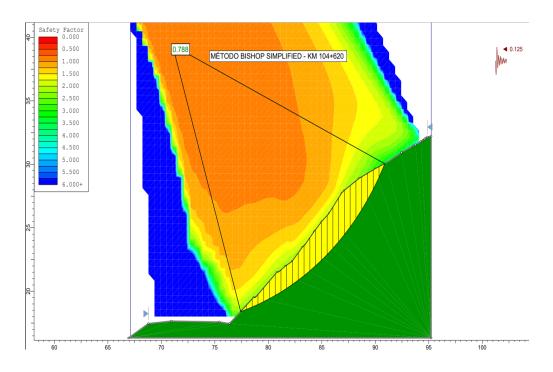
Figura 40

Coeficiente de seguridad por el método Bishop Simplified bajo condición sísmica en el Km 104+620

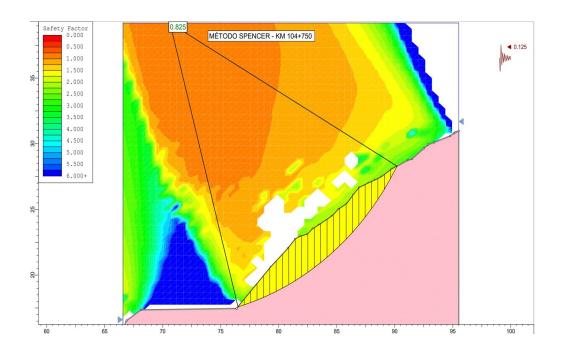
Figura 42

Coeficiente de seguridad por el método Spencer bajo condición sísmica en el Km 104+750

Como se pueden observar en las figuras 41, 42 y 43 respectivamente con los métodos aplicados: Morgenstern y Price, Spenser y Bishop Simplified; donde se obtuvo el coeficiente mínimo de seguridad del talud Km 104+750 con el método de las dovelas bajo condición sísmica. Como se mencionó en el marco teórico nos estamos basando en la norma CE. 020 la cual nos recomienda que el coeficiente mínimo de seguridad es de 1.25 bajo situaciones sísmica (FS>1.25).

A partir del análisis realizado por el programa Slide v6.0 por los 3 métodos precisos se obtiene: en el caso del método Morgenstern y Price resulto 0.825, por el método Spenser resulto 0.825 y finalmente por el método Bishop Simplified resulto 0.828; por lo tanto, ninguno factor obtenido supera el mínimo recomendado.

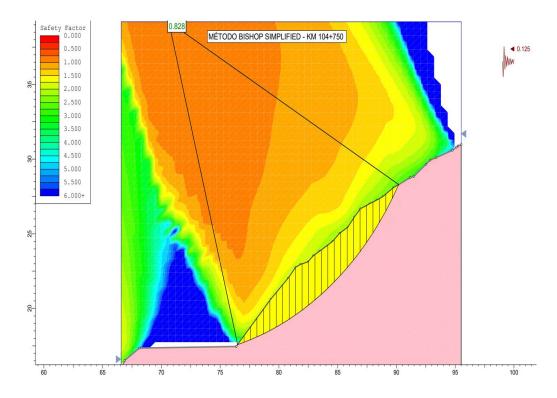
Figura 43

Coeficiente de seguridad por el método Bishop Simplified bajo condición sísmica en el Km 104+750

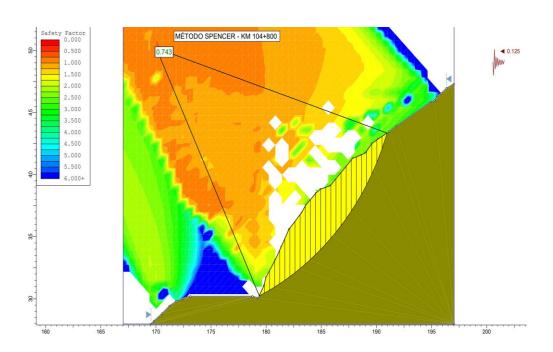
Coeficiente de seguridad por el método Spencer bajo condición sísmica en el Km 104+800

Como se pueden observar en las figuras 44, 45 y 46 respectivamente con los métodos aplicados: Morgenstern y Price, Spenser y Bishop Simplified; donde se obtuvo el coeficiente mínimo de seguridad del talud Km 104+800 con el método de las dovelas bajo condición sísmica. Como se mencionó en el marco teórico nos estamos basando en la norma CE. 020 la cual nos recomienda que el coeficiente mínimo de seguridad es de 1.25 en situaciones sísmica (FS>1.25).

A partir del análisis realizado por el programa Slide v6.0 por los 3 métodos precisos se obtiene: en el caso del método Morgenstern y Price resulto 0.734, por el método Spenser resulto 0.743 y finalmente por el método Bishop Simplified resulto 0.738; por lo tanto, ninguno factor obtenido supera el mínimo recomendado.

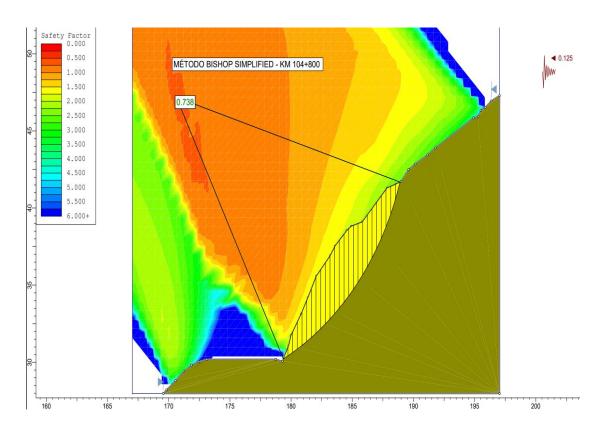
Figura 46

Coeficiente de seguridad por el método Bishop Simplified bajo condición sísmica en el Km 104+800

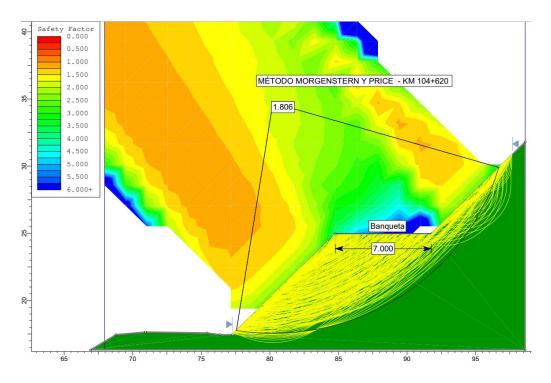
Coeficiente de seguridad por el método Morgenstern y Price bajo condición estática en el Km 104+620 con la influencia de escalonamiento del talud mediante banqueta

Como se pueden observar en las figuras 48, 49 y 50 respectivamente con los métodos aplicados: Morgenstern y Price, Spenser y Bishop Simplified; donde se obtuvo el coeficiente mínimo de seguridad del talud Km 104+620 bajo condición estática con la influencia de escalonamiento del talud mediante banqueta de 7 m. Como se mencionó en el marco teórico nos estamos basando en la norma CE. 020 la cual nos recomienda que el factor mínimo de seguridad es de 1.50 bajo condiciones sísmica (FS>1.50).

A partir del análisis realizado por el programa Slide v6.0 por los 3 métodos precisos se obtiene: en el caso del método Morgenstern y Price resulto 1.806, por el método Spenser resulto 1.805 y finalmente por el método Bishop Simplified resulto 1.815; por lo tanto, se demuestra que

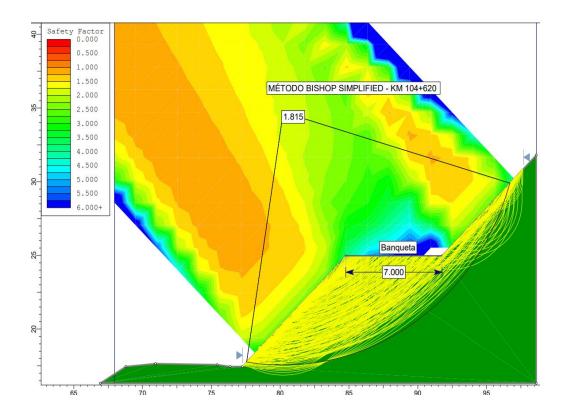
Figura 50

Coeficiente de seguridad por el método Bishop Simplified bajo condición estática en el Km 104+620 con la influencia de escalonamiento del talud mediante banqueta

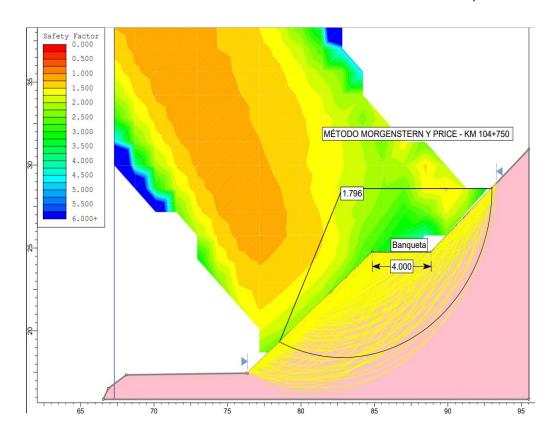
Figura 51

Coeficiente de seguridad por el método Morgenstern-Price bajo condición estática en el Km 104+750 con la influencia de escalonamiento del talud mediante banqueta

Como se pueden observar en las figuras 51, 52 y 53 respectivamente con los métodos aplicados: Morgenstern y Price, Spenser y Bishop Simplified; donde se obtuvo el coeficiente mínimo de seguridad del talud Km 104+750 bajo condición estática con la influencia de escalonamiento del talud mediante banqueta de 4 m. Como se mencionó en el marco teórico nos estamos basando en la norma CE. 020 la cual nos recomienda que el factor mínimo de seguridad es de 1.50 bajo condiciones sísmica (FS>1.50).

A partir del análisis realizado por el programa Slide v6.0 por los 3 métodos precisos se obtiene: en el caso del método Morgenstern y Price resulto 1.796, por el método Spenser resulto 1.790 y finalmente por el método Bishop Simplified resulto 1.810; por lo tanto, se demuestra que los factores obtenidos supera el mínimo recomendado bajo condición estática con la influencia de escalonamiento del talud mediante banqueta de 4 m.

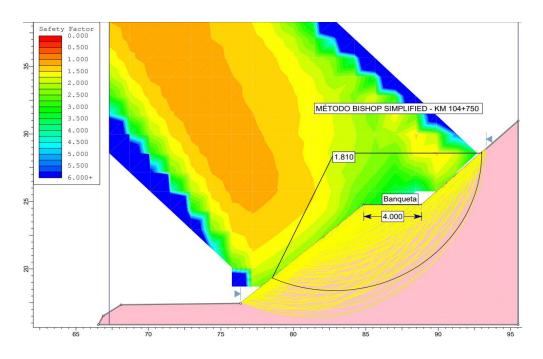
Figura 53

Coeficiente de seguridad por el método Bishop Simplified bajo condición estática en el Km 104+750 con la influencia de escalonamiento del talud mediante banqueta

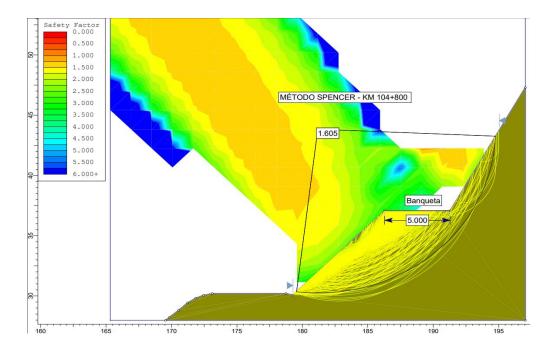
Figura 55

Coeficientes de seguridad por el método Spencer bajo condición estática en el Km 104+800 con la influencia de escalonamiento del talud mediante banqueta

Como se pueden observar en las figuras 54, 55 y 56 respectivamente con los métodos aplicados: Morgenstern y Price, Spenser y Bishop Simplified; donde se obtuvo el coeficiente mínimo de seguridad del talud Km 104+800 bajo condición estática con la influencia de escalonamiento del talud mediante banqueta de 5 m. Como se mencionó en el marco teórico nos estamos basando en la norma CE. 020 la cual nos recomienda que el factor mínimo de seguridad es de 1.50 bajo condiciones sísmica (FS>1.50).

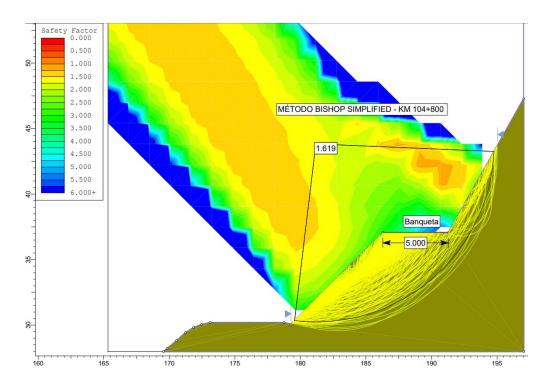
Figura 56

Coeficientes de seguridad por el método Bishop Simplified bajo condición estática en el Km 104+800 con la influencia de escalonamiento del talud mediante banqueta

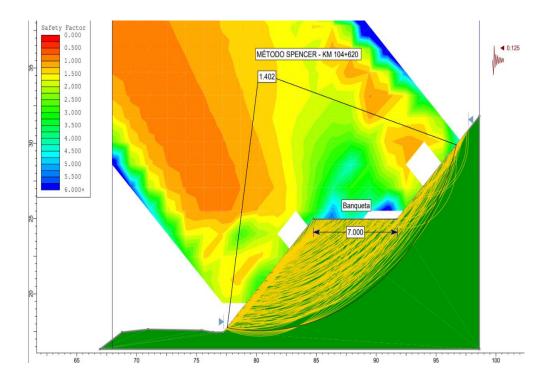
Figura 58

Coeficiente de seguridad por el método Spencer bajo condición sísmica en el Km 104+620 con la influencia de escalonamiento del talud mediante banqueta

Como se pueden observar en las figuras 57, 58 y 59 respectivamente con los métodos aplicados: Morgenstern y Price, Spenser y Bishop Simplified; donde se obtuvo el coeficiente mínimo de seguridad del talud Km 104+620 bajo condición sísmica con la influencia de escalonamiento del talud mediante banqueta de 7 m. Como se mencionó en el marco teórico nos estamos basando en la norma CE. 020 la cual nos recomienda que el coeficiente mínimo de seguridad es de 1.25 bajo la situación sísmica (FS>1.25).

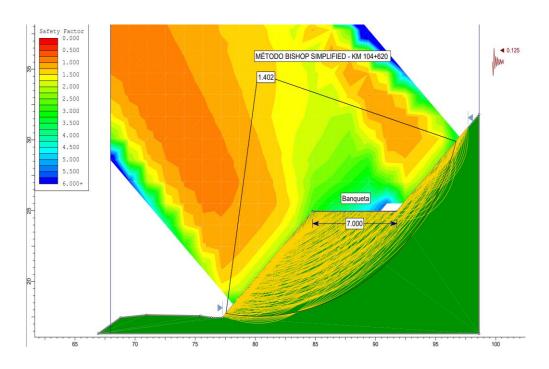
Figura 59

Coeficiente de seguridad por el método Bishop Simplified bajo condición sísmica en el Km 104+620 con la influencia de escalonamiento del talud mediante banqueta

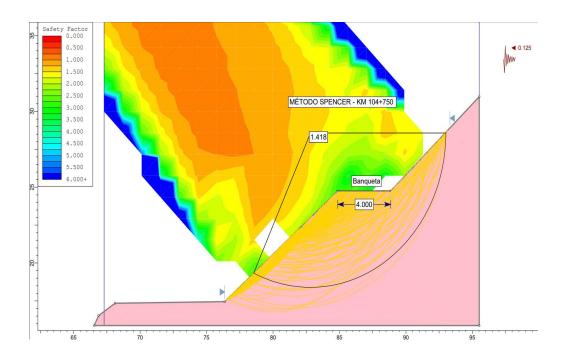
Coeficiente de seguridad por el método Spencer bajo condición sísmica en el Km

104+750 con la influencia de escalonamiento del talud mediante banqueta

Como se pueden observar en las figuras 60, 61 y 62 respectivamente con los métodos aplicados: Morgenstern y Price, Spenser y Bishop Simplified; donde se obtuvo el coeficiente mínimo de seguridad del talud Km 104+750 bajo condición sísmica con la influencia de escalonamiento del talud mediante banqueta de 4 m. Como se mencionó en el marco teórico nos estamos basando en la norma CE. 020 la cual nos recomienda que el coeficiente mínimo de seguridad es de 1.25 bajo la situación sísmica (FS>1.25).

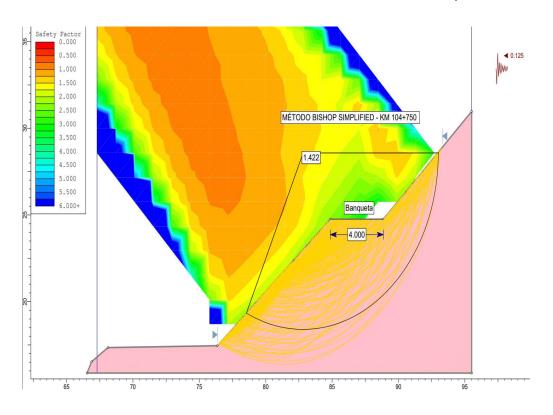
Figura 62

Coeficiente de seguridad por el método Bishop Simplified bajo condición sísmica en el Km 104+750 con la influencia de escalonamiento del talud mediante banqueta

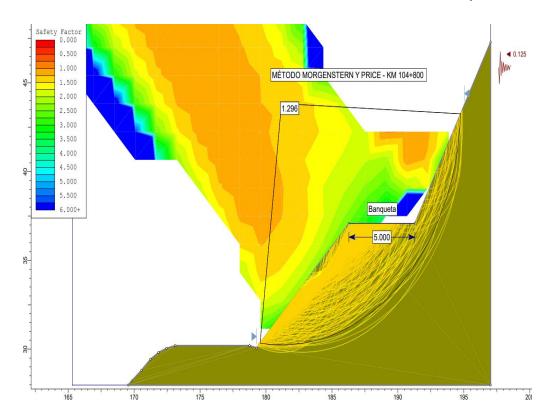
Figura 63

Coeficiente de seguridad por el método Morgenstern-Price bajo condición sísmica en el Km 104+800 con la influencia de escalonamiento del talud mediante banqueta

Como se pueden observar en las figuras 63, 64 y 65 respectivamente con los métodos aplicados: Morgenstern y Price, Spenser y Bishop Simplified; donde se calculó el coeficiente mínimo de seguridad del talud Km 104+800 bajo condición sísmica con la influencia de escalonamiento del talud mediante banqueta de 5 m. Como se mencionó en el marco teórico nos estamos basando en la norma CE. 020 la cual nos recomienda que el coeficiente mínimo de seguridad es de 1.25 bajo la situación sísmica (FS>1.25).

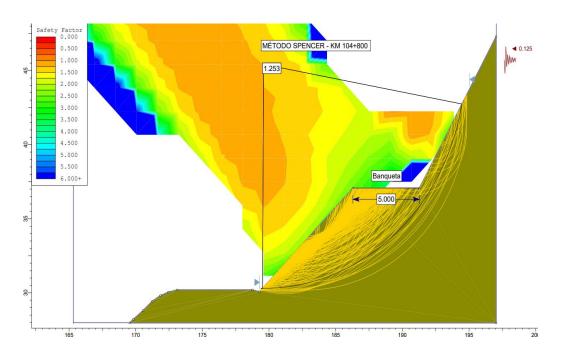
Figura 64

Coeficiente de seguridad por el método Spencer bajo condición sísmica en el Km 104+800 con la influencia de escalonamiento del talud mediante banqueta

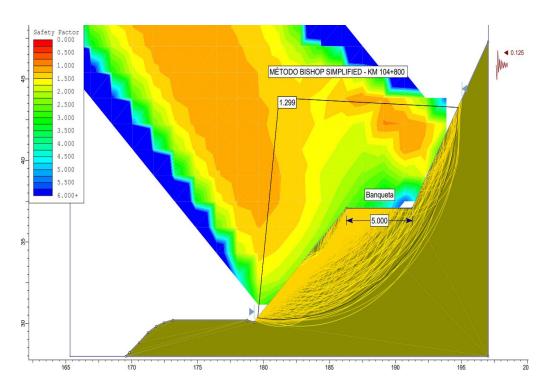
Figura 65

Coeficiente de seguridad por el método Bishop Simplified bajo condición sísmica en el Km 104+800 con la influencia de escalonamiento del talud mediante banqueta

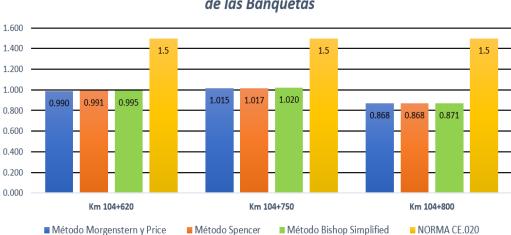
Figura 66

Gráfico de comparación de barras de los coeficientes de seguridad calculados versus establecido por CE.020, sin la influencia de escalonamiento del talud mediante banqueta en condiciones estáticas

Factor de seguridad bajo condiciones estáticas sin la influencia de las Banquetas

En la figura 66, se puede percatar del gráfico de comparación de barras; como factor recomendado por la norma CE.020 se representa por el color mostaza que es 1.5; con relación al método Morgenstern-Price está representada por el color azul, para el método Spencer por el color naranja y para el método Bishop Simplified con el color verde y todos estos están para los km 104+620, km 104+750 y km 104+800 respectivamente, como se puede observar la barra mostaza con las demás barras mencionadas, estas están por debajo del recomendado, la cual no cumple con las exigencias mínimas establecidas.

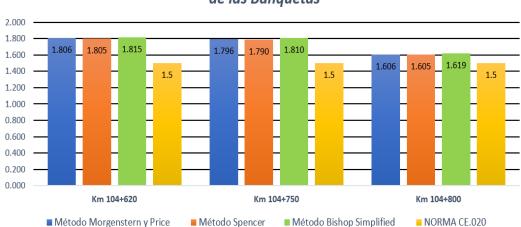
Figura 68

Gráfico de comparación de barras de los coeficientes de seguridad calculados versus establecido por CE.0.20, con la influencia de escalonamiento del talud mediante banqueta en condiciones estáticas

Factor de seguridad bajo condiciones estáticas con la influencia de las Banquetas

En la figura 68, se puede percatar del gráfico de comparación de barras; como factor recomendado por la norma CE.020 se representa por el color mostaza que es 1.5; con relación al método Morgenstern-Price que está representada de color azul, para el método Spencer por el color naranja y para

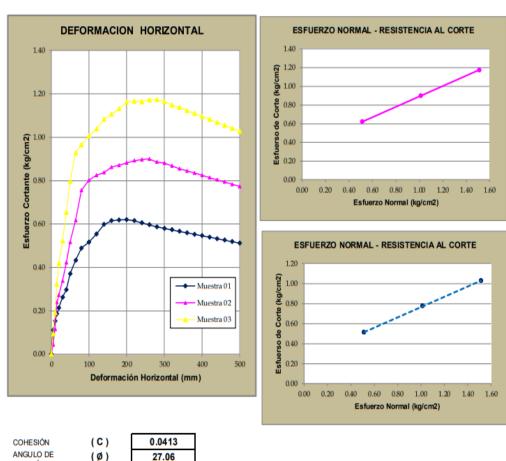
CALICATA : Nº 2 PROFUNIDAD: -3.00 mts.

GRAFICO DE CORTE DIRECTO
