UNIVERSIDAD DE HUANUCO
FACULTAD DE INGENIERIA
PROGRAMA ACADÉMICO DE INGENIERIA CIVIL

TESIS

**“El inventario de condición vial para el mejoramiento de la
carretera - trayectoria: Emp. Hu-899 - Huaylaspampa - La
Linda – Pachitea - Huánuco”**

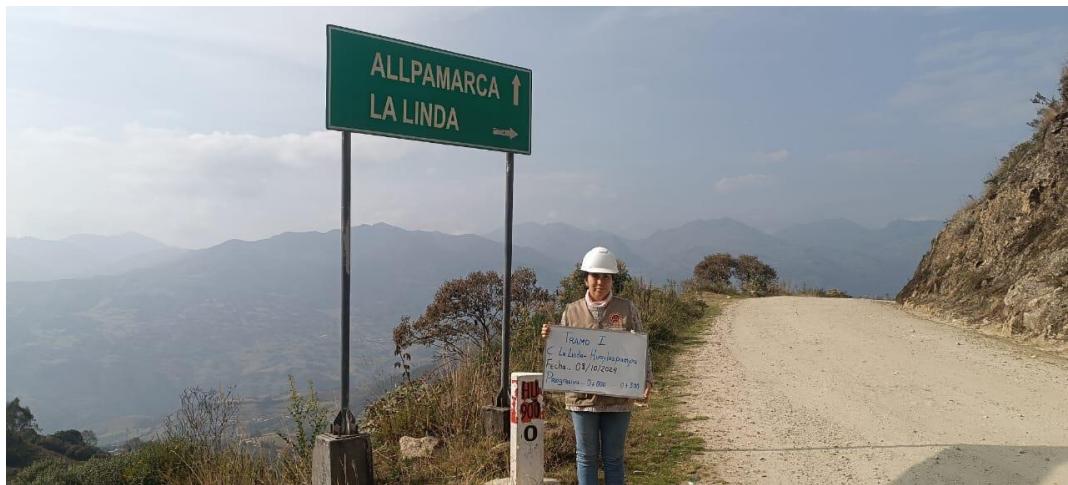
Inicio del camino vecinal EMP HU-899: Huaylaspampa – La Linda

En el punto de inicio de la trayectoria EMP HU-899 - Huaylaspampa - La Linda – Pachitea – Huánuco, se observó una vía de afirmado que presenta condiciones iniciales relativamente favorables para la transitabilidad. La fotografía capturada en este sector muestra un tramo con un ancho de plataforma que permite el paso de vehículos ligeros y medianos, además de una superficie compacta sin deformaciones significativas. A los lados de la vía se evidencian pequeños drenajes naturales que ayudan a evacuar las aguas pluviales, aunque en algunos sectores la presencia de maleza limita su funcionalidad.

En la imagen se puede identificar también la señalización mínima que indica el inicio del camino vecinal, la cual es esencial para orientar a los conductores. Esta documentación fotográfica resulta fundamental para visualizar el estado actual del camino y servir de referencia en la planificación de intervenciones futuras, garantizando una adecuada gestión de mantenimiento.

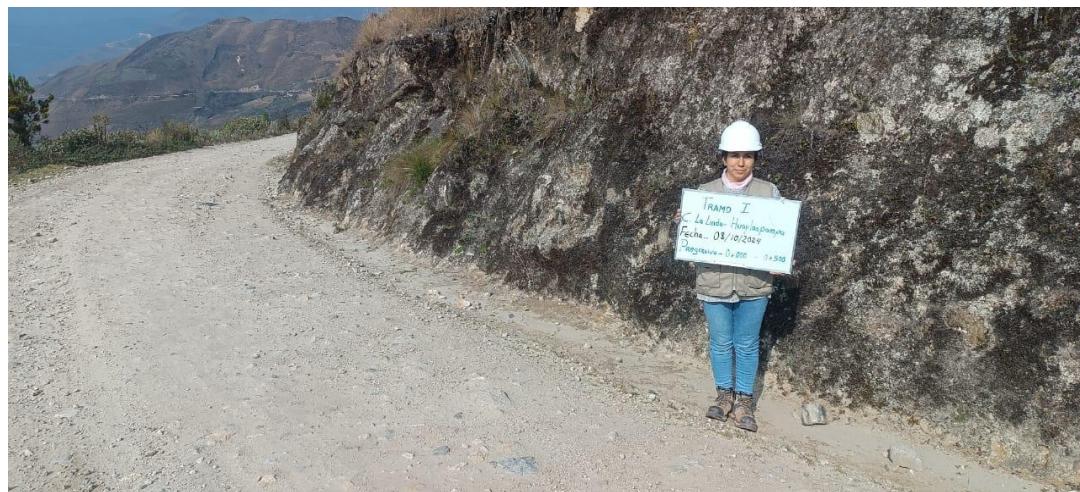
Deformaciones leves en el afirmado – Tramo EMP HU-899
(Huaylaspampa–La Linda–Pachitea)

En este tramo de la trayectoria EMP HU-899 - Huaylaspampa - La Linda – Pachitea – Huánuco, se observan deformaciones leves en la superficie de la vía, principalmente pequeñas ondulaciones y ligeros hundimientos. Si bien no representan un riesgo inmediato para la transitabilidad, podrían evolucionar con el tiempo si no se realizan intervenciones de mantenimiento oportunas.

Estas imperfecciones son típicamente causadas por el paso constante de vehículos y factores climáticos que afectan el afirmado. La imagen evidencia la necesidad de labores de mantenimiento rutinario para corregir estas irregularidades y asegurar una superficie uniforme, mejorando la comodidad y seguridad del tránsito.

La imagen muestra la importancia de ejecutar intervenciones preventivas y mantenimiento rutinario para corregir estas irregularidades, manteniendo la vía en condiciones óptimas y prolongando su vida útil.

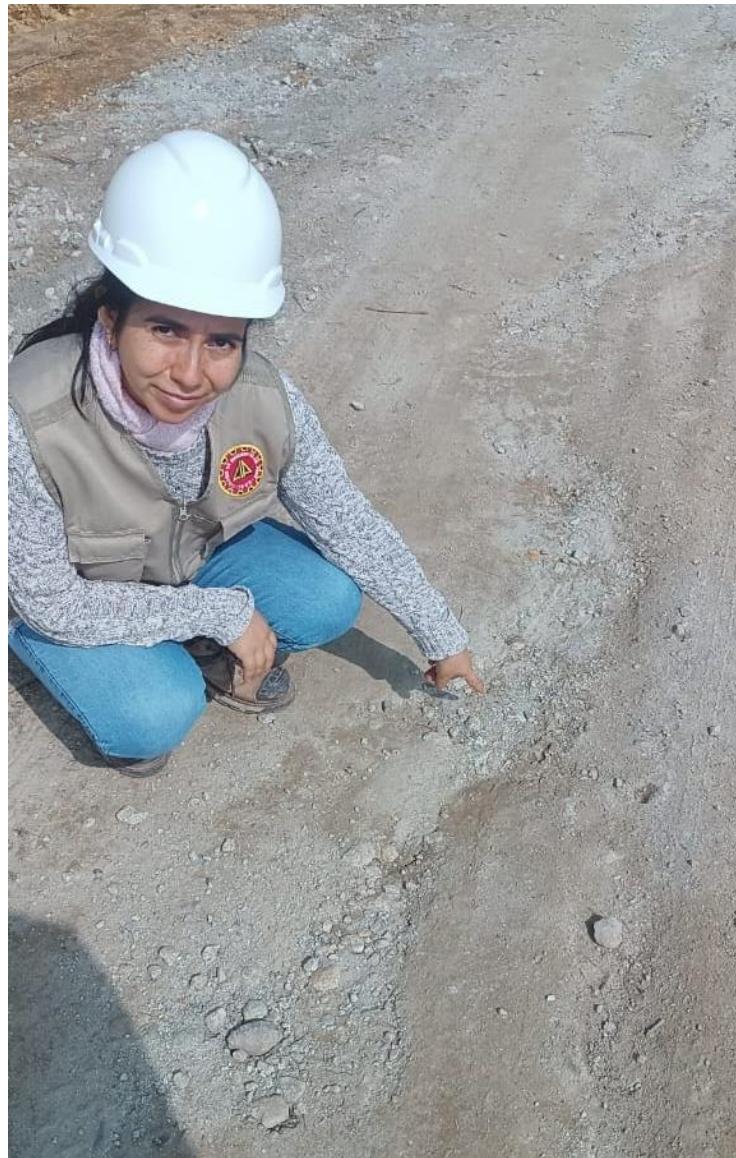
Asentamiento parcial y ondulaciones en la superficie del afirmado – Tramo 1 (EMP HU-899)

En el Tramo 6 de la trayectoria EMP HU-899 - Huaylaspampa - La Linda – Pachitea – Huánuco, se observan ciertas deformaciones leves en la superficie de la vía, ocasionadas principalmente por la acción de las lluvias. Estas deformaciones incluyen pequeñas ondulaciones y zonas con pérdida

parcial de material afirmado, lo que podría afectar progresivamente la estabilidad de la vía si no se atiende de manera oportuna. La imagen refleja la necesidad de un mantenimiento preventivo enfocado en mejorar el drenaje y nivelación de la superficie, con el fin de mitigar los efectos erosivos provocados por las precipitaciones.

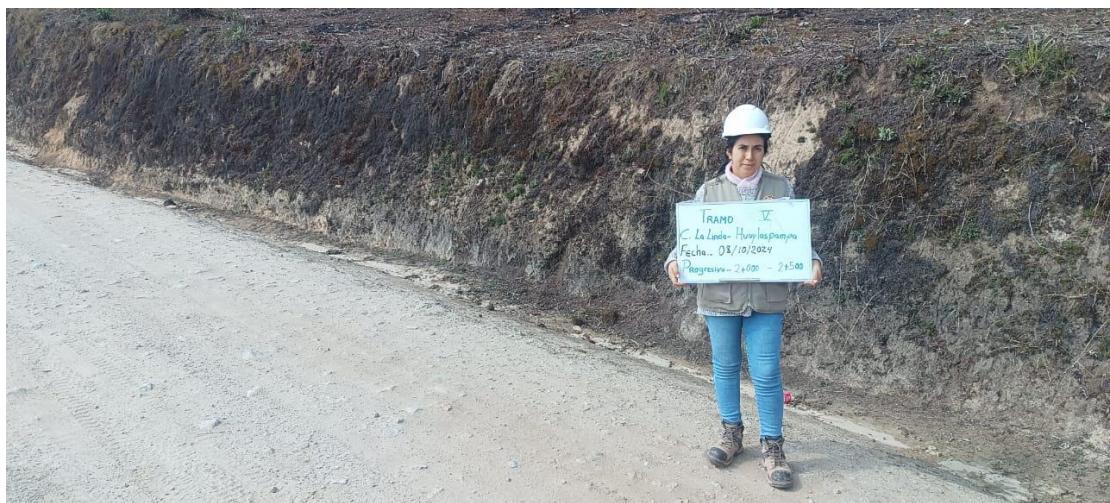
Vestigios de deformaciones superficiales en el afirmado – Tramo 5 (EMP HU-899)

En el Tramo 5 de la trayectoria EMP HU-899 - Huaylaspampa - La Linda – Pachitea – Huánuco, se aprecian vestigios de ciertas deformaciones en la superficie vial. Estas imperfecciones son mínimas, pero evidencian signos de desgaste que podrían incrementarse con el paso del tiempo y el tránsito constante.

El estado actual sugiere la importancia de monitorear continuamente la vía y realizar intervenciones preventivas para mantener la transitabilidad y evitar que las deformaciones evolucionen hacia daños más severos.

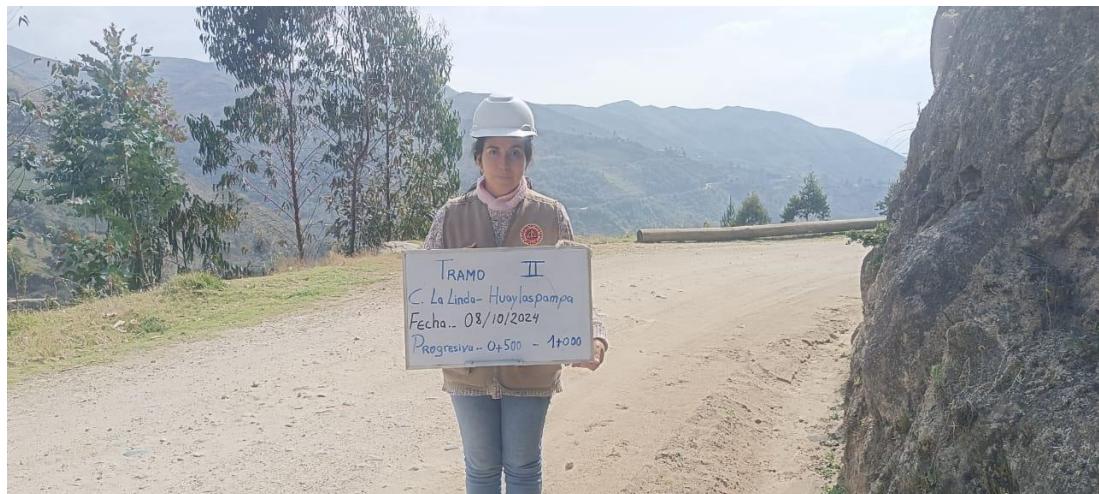
Limpieza y mantenimiento del drenaje por acumulación de sedimentos – Tramo 2
(EMP HU-899)

En el Tramo 2 de la trayectoria EMP HU-899 - Huaylaspampa - La Linda – Pachitea – Huánuco, se observa la necesidad de realizar una limpieza del sistema de drenaje. La acumulación de sedimentos está afectando el flujo adecuado del agua, lo que podría generar daños en la estructura vial si no se interviene oportunamente.

La limpieza y mantenimiento del drenaje en este tramo son fundamentales para preservar la vida útil de la vía y prevenir deformaciones o erosiones causadas por la acumulación de agua.

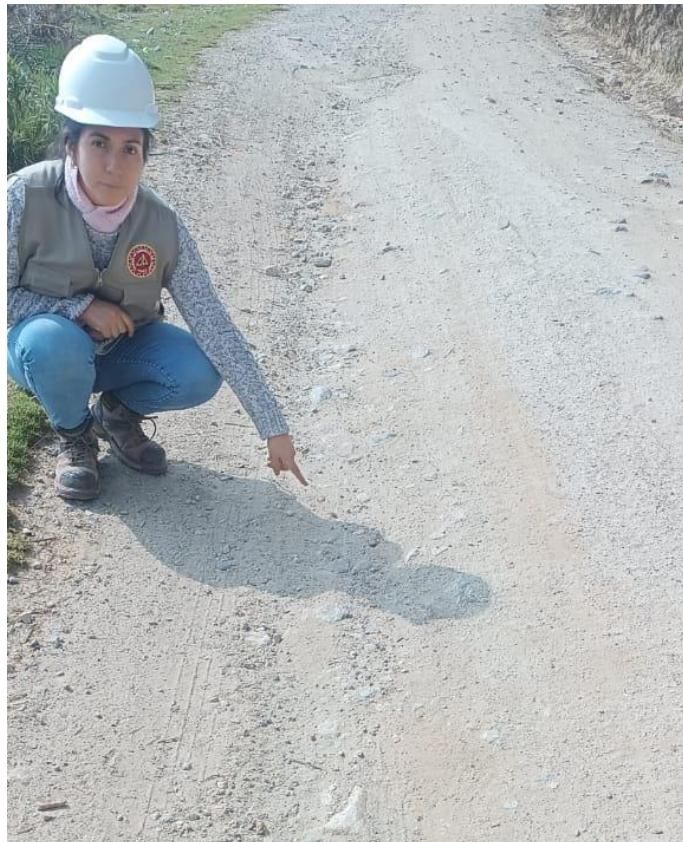
Deformaciones leves en la superficie de rodadura – Tramo 3 (EMP HU-899)

En el Tramo 3 de la trayectoria EMP HU-899 - Huaylaspampa - La Linda – Pachitea – Huánuco, se evidencian ciertas deformaciones leves en la superficie de rodadura. Estas deformaciones, aunque no representan un deterioro crítico, podrían afectar gradualmente la calidad de la transitabilidad si no se toman medidas preventivas.

La intervención oportuna mediante tareas de mantenimiento rutinario permitirá corregir estas irregularidades y conservar la funcionalidad de la vía.

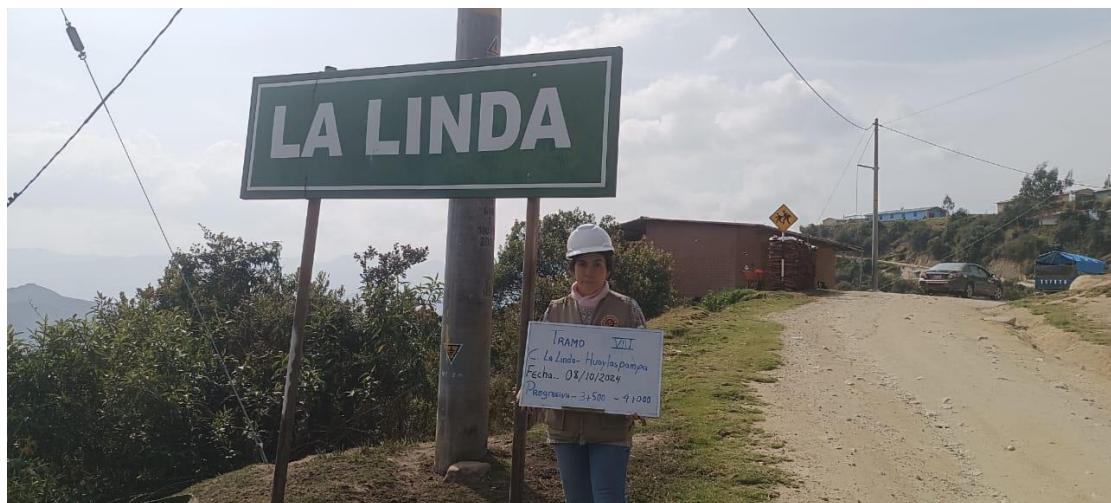
Llegada a La Linda: fin de la ruta e inventario vial – Tramo 8 (EMP HU-899)

En el Tramo 8 de la trayectoria EMP HU-899 - Huaylaspampa - La Linda – Pachitea – Huánuco, se llega al final de la ruta, marcando el cierre del inventario de la condición vial en campo. Este tramo, al ser el último, permite concluir con la evaluación de los diferentes segmentos de la carretera, registrando las condiciones finales observadas.

Con el inventario completo, se ha recopilado toda la información necesaria para realizar un análisis detallado y determinar las intervenciones que requerirá la infraestructura vial para su mejora y mantenimiento.
