**TESIS**

**“El espacio colectivo en el Comité Siete - Loma Blanca del AA HH  
Aparicio Pomares – Huánuco, 2023”**

**PARA OPTAR EL TÍTULO PROFESIONAL DE ARQUITECTA**

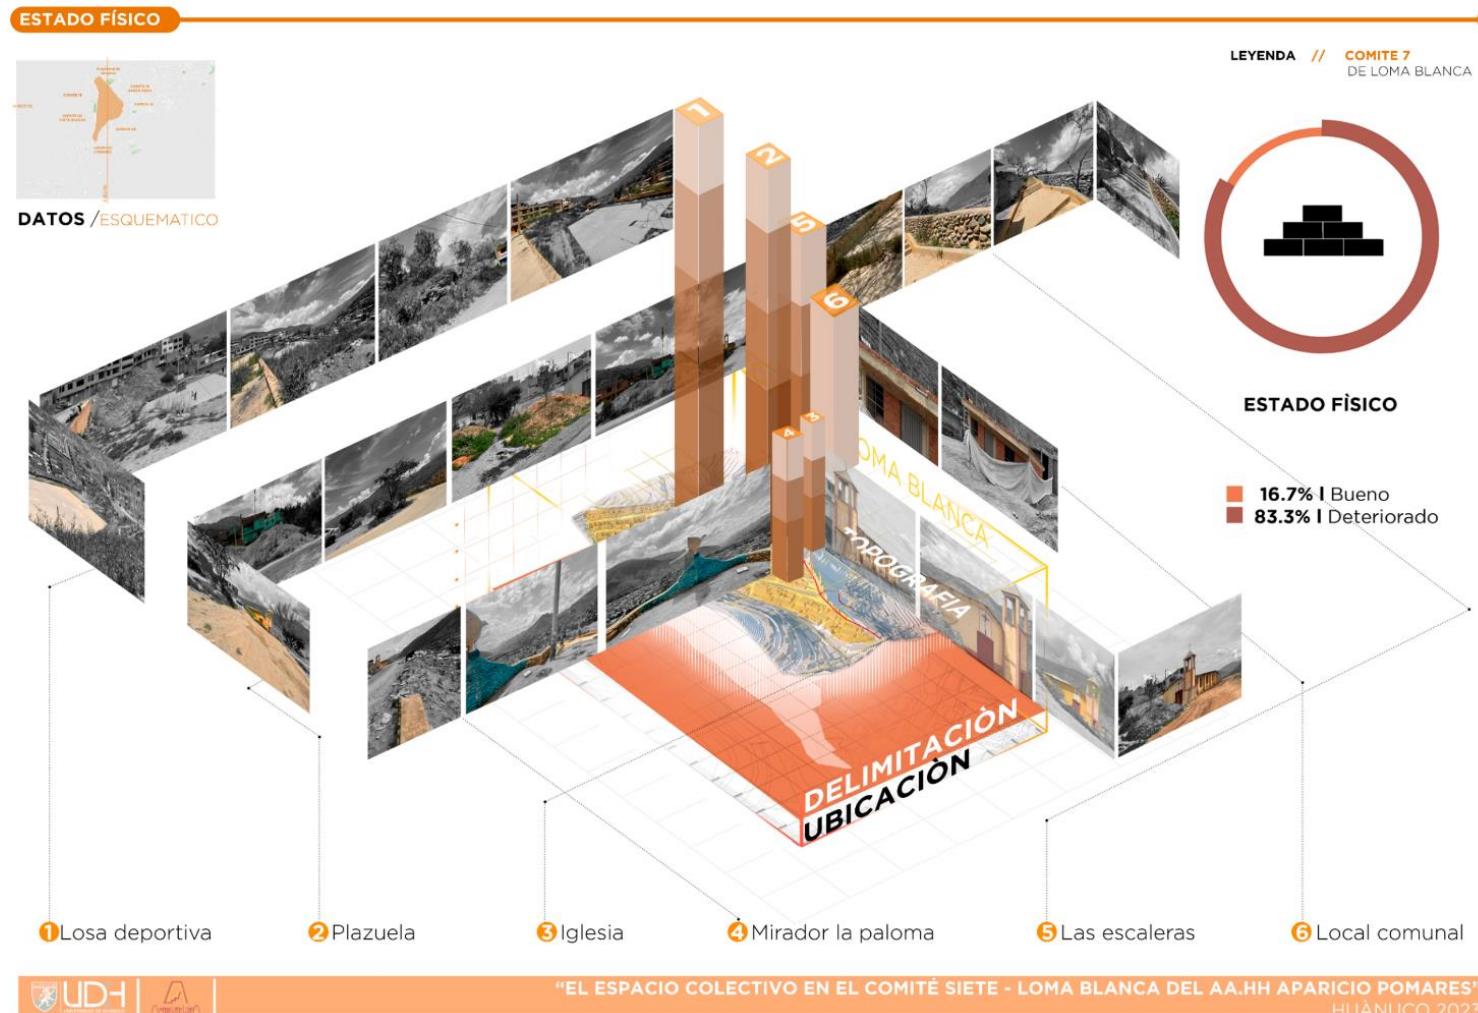
Características del estado físcio los espacios públicos en Loma Blanca.

**EN ESTADO BUENO:** Este estado solo lo presenta un 16.7% de todos los espacios públicos, debido a que recientemente se ha construido. Tiene un acabado de materialidad expuesta pero nueva. No presenta tratamiento de retiros, pero el espacio no se encuentra deteriorado o con presencia de basura y otros elementos que dañen su estado físico.

**ESTADO DETERIORADO:** El deterioro es la cualidad más visible en los espacios públicos en Loma Blanca presentándose con un 83.3% de todo el cuerpo, El deterioro no solo es la vaga infraestructura si no también en los espacios abiertos ya que presenta mucha basura acumulada, esto hace que el deterioro no solo conforme la materia física si no también el paisaje de estos lugares, pese a eso estos espacios siguen usándose por los usuarios.

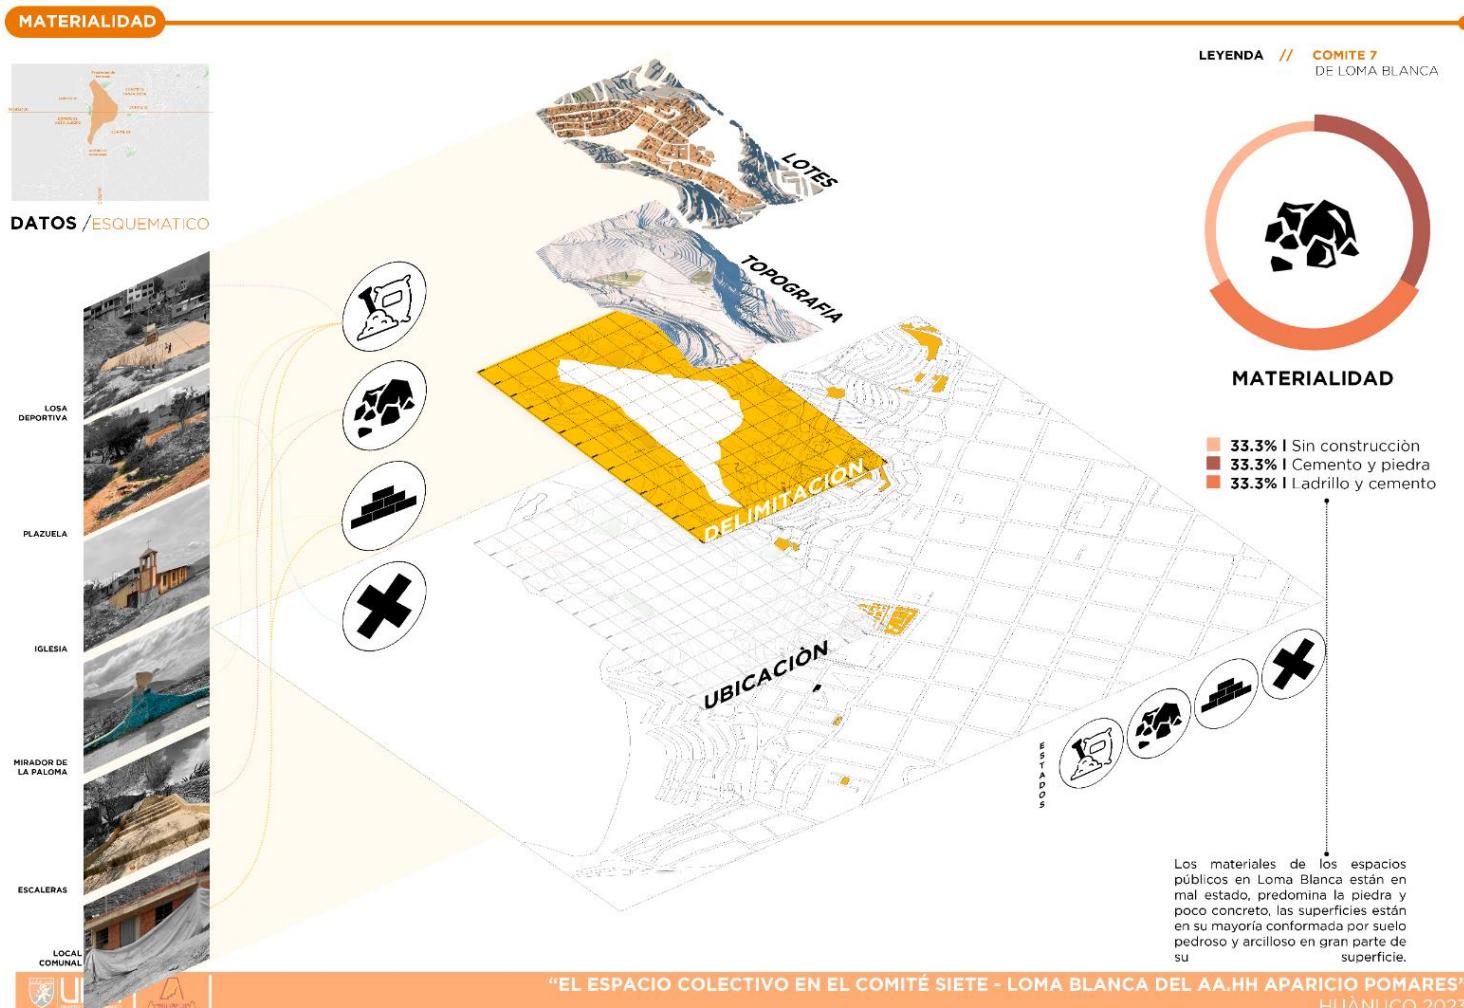
Características de la materialidad de todos los espacios públicos en Loma Blanca.

La materialidad de los espacios se compone por un 33.3 % de cemento y ladrillo, esta materialidad se presenta en el local comunal, la iglesia de Loma Blanca y una pequeña área de la losa deportiva.

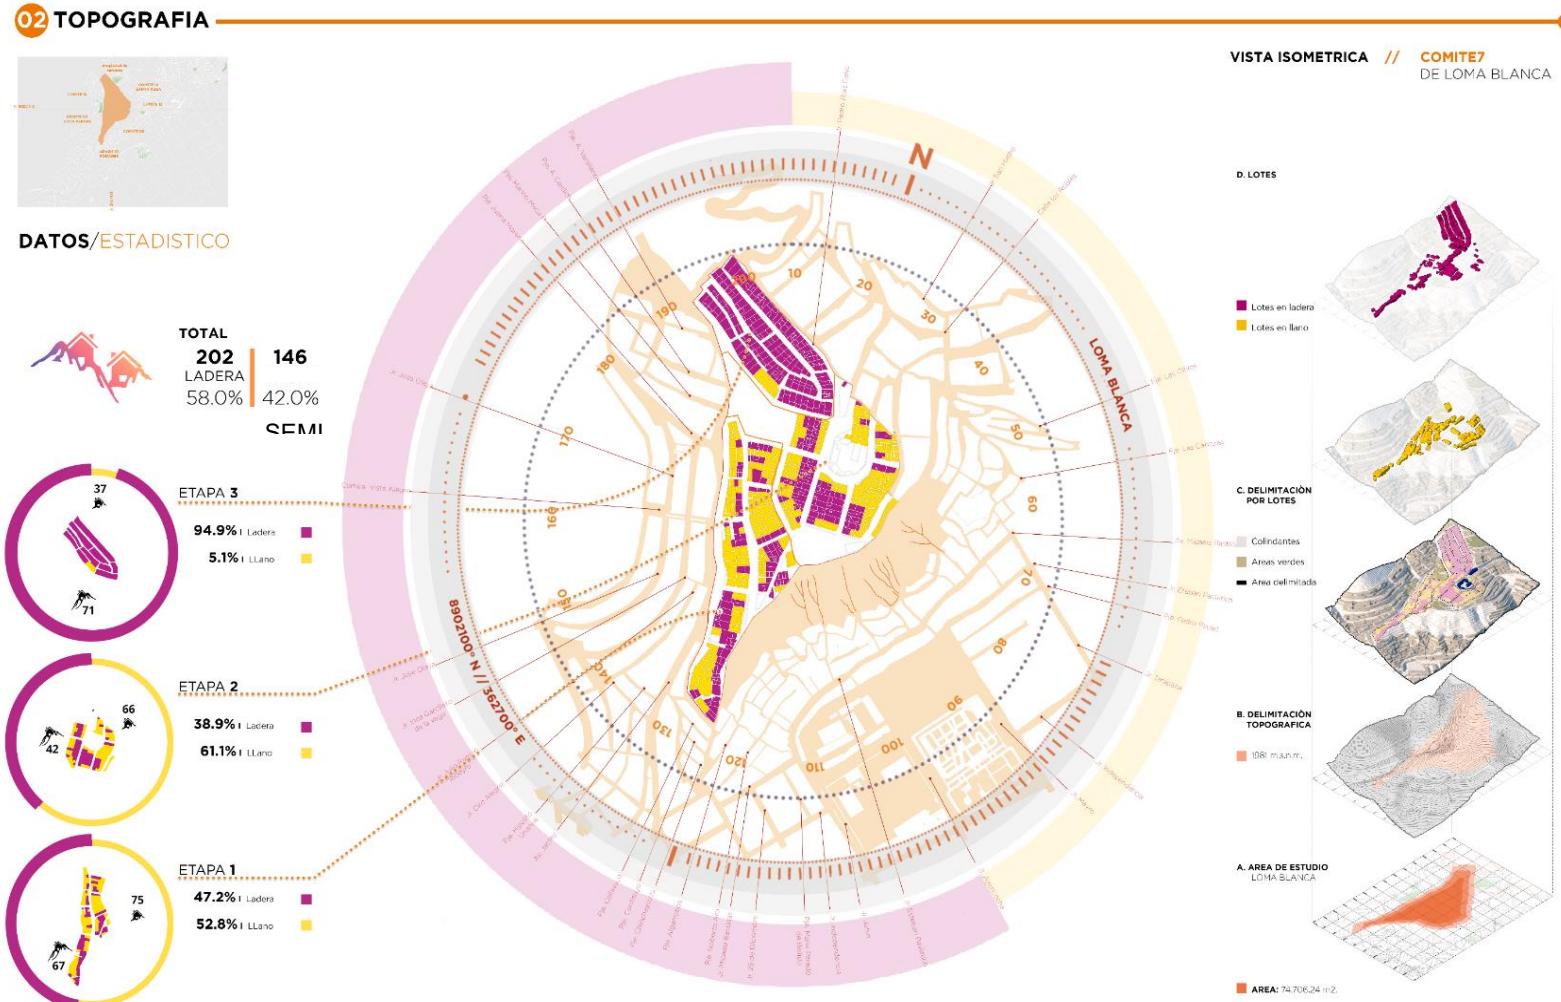
Mapeo de Tipo de Topografía de las viviendas en Loma Blanca.

**TOPOGRAFÍA DE LAS VIVIENDAS DE LOMA BLANCA:** SE caracteriza por la estructura geográficas del asentamiento, esta presenta viviendas con topografía plana y viviendas con topografía semi llanas.

De 348 viviendas existentes en Loma Blanca el 58.0% viviendas se encuentra en una topografía tipo ladera, y el 42.0% de viviendas se encuentras en una topografía tipo semi llana.

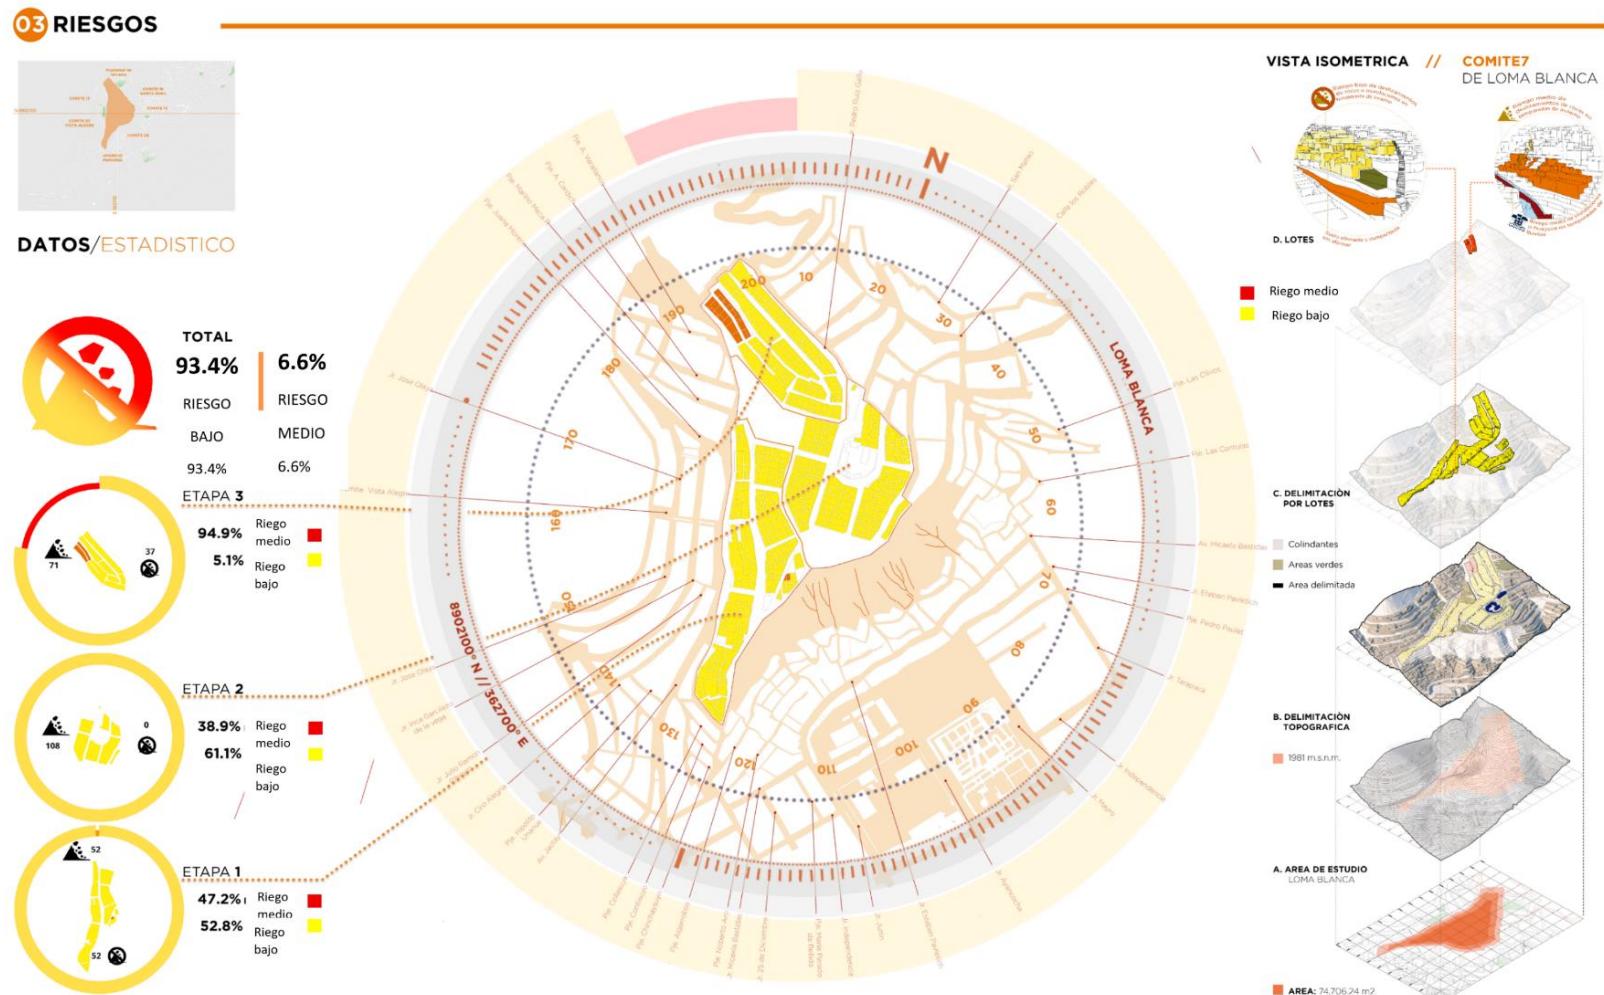
Mapeo de Tipo de Riesgo de las viviendas en Loma Blanca.

**RIESGO DE LAS VIVIENDAS DE LOMA BLANCA:** El nivel de riesgo en las viviendas en el asentamiento es bajo, presentando un riesgo medio en el borde de viviendas de la tercera etapa de Loma Blanca. El riesgo es medio debido a que actualmente existe una barrera de protección de deslizamiento o fuertes lluvias.

De 348 viviendas existentes en Loma Blanca el 93.4% viviendas se encuentra un terreno de riesgo bajo y 0.7% de viviendas se encuentra en un terreno de riesgo medio.

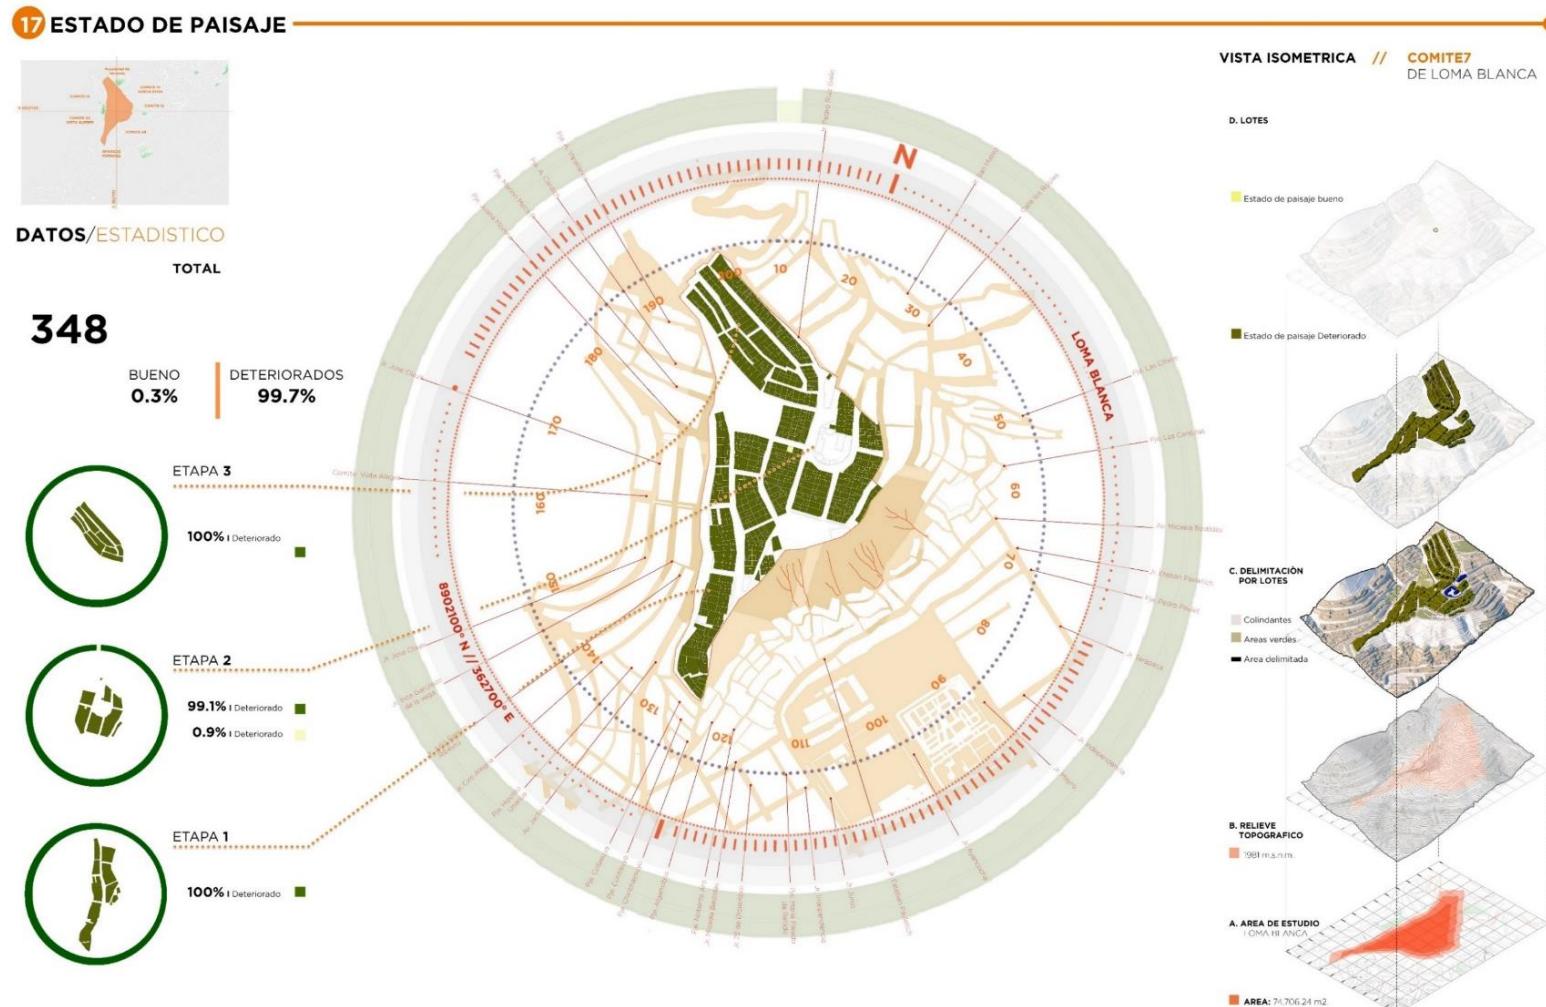
Mapeo del Estado del Paisaje Floral – Flores y Arbustos en todas las viviendas en Loma Blanca.

De 348 viviendas existentes en Loma Blanca el 99.7% del paisaje floral se encuentra deteriorado y el 0.3% del paisaje floral se encuentra en estado bueno, por lo que se pudo determinar que el paisaje floral natural existe mimetizándose con otros componentes naturales del paisaje, pero por la falta de conocimiento del tipo de paisaje y no reconocer las plantas resistentes al clima seco hace que se descuida el estado del paisaje floral, haciendo que en conjunto se vea deteriorado casi en toda su extensión.

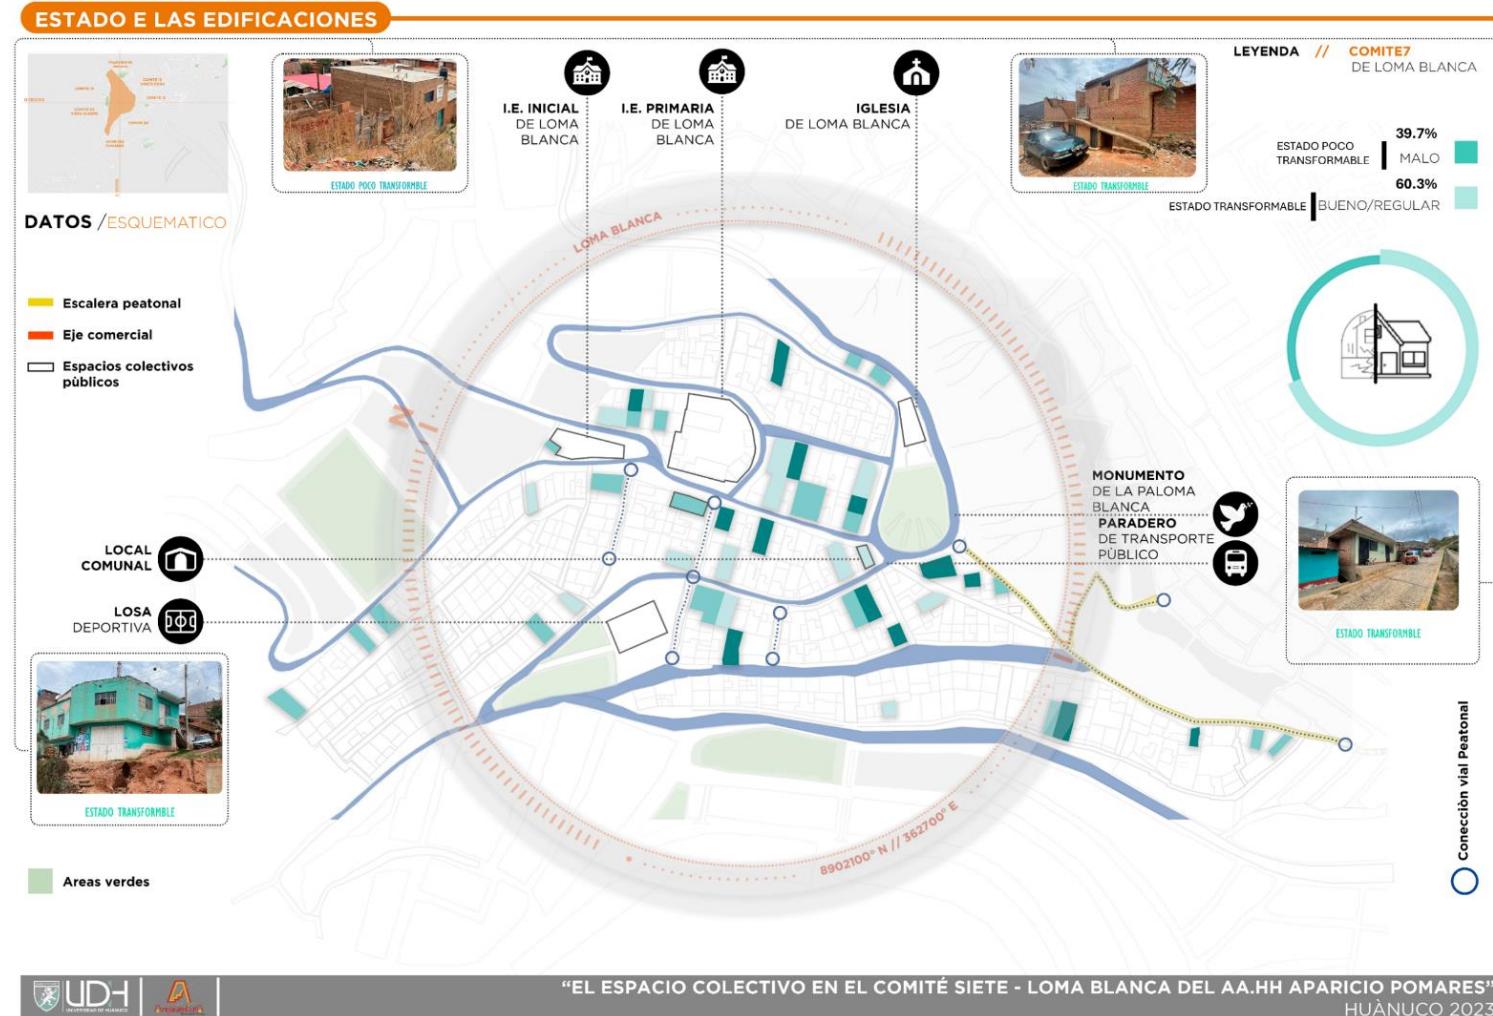
**Figura 95**

*Mapeo del estado de edificación y sus características en los espacios privados de uso público.*

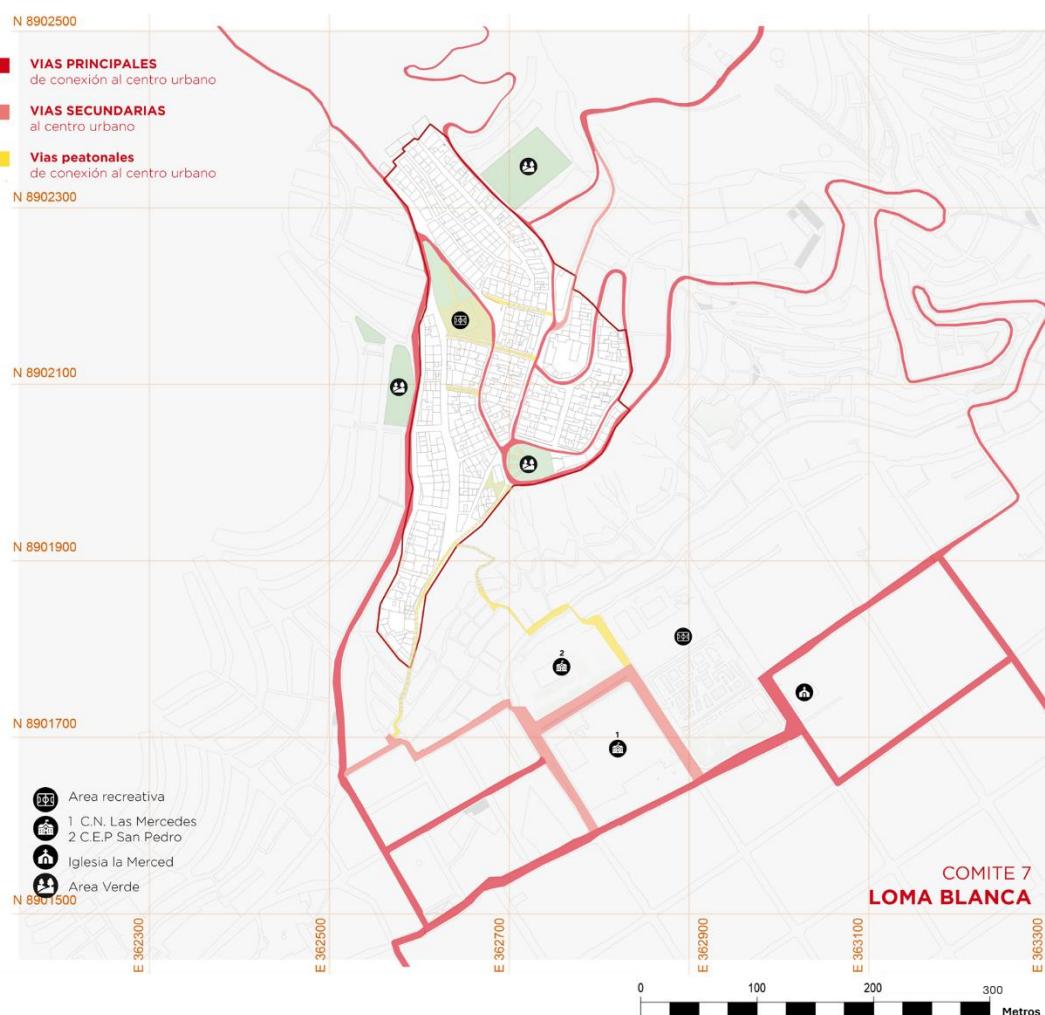
**Figura 113**

Mapa de Localización del proyecto en Loma Blanca.

**Nota.** La figura muestra la localización donde se realizará el proyecto.

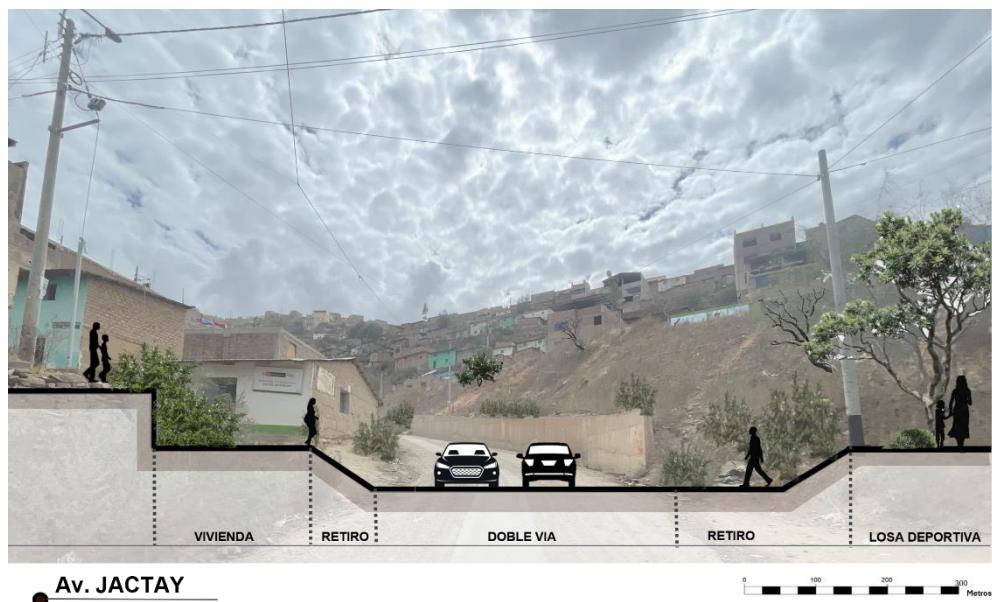
**Figura 116**

Vía de acceso vehicular Av. Jactay en Loma Blanca.

**Nota.** La figura muestra la vía vehicular que conecta área el proyecto con la ciudad de Huánuco.

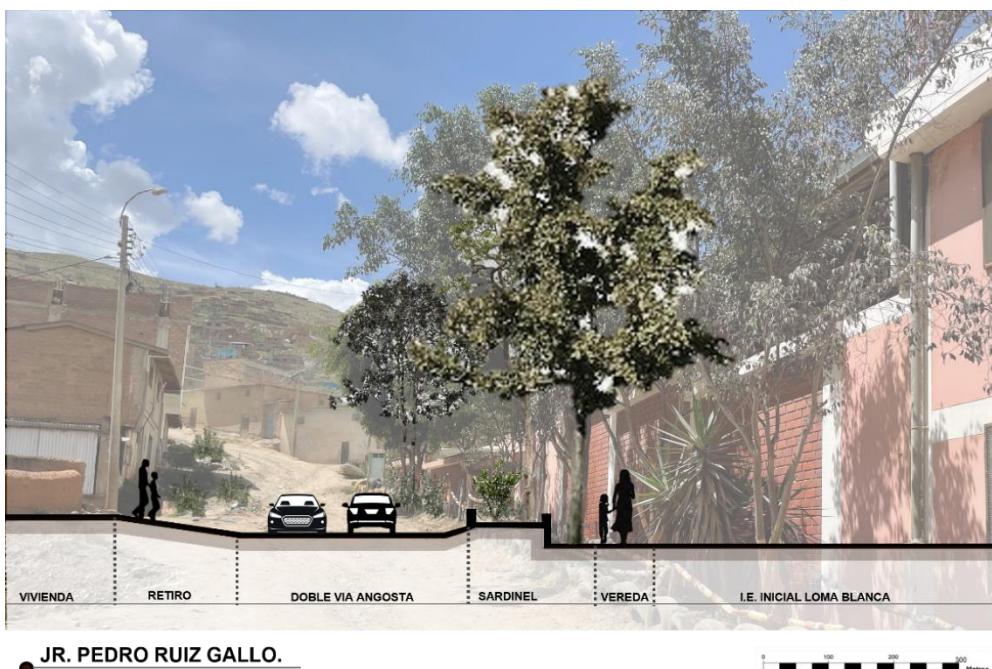
**Figura 117**

Vía de acceso vehicular Jr. Pedro Ruiz Gallo en Loma Blanca.

**Nota.** La figura muestra la vía vehicular que conecta área el proyecto con el asentamiento humano Vista Alegre y otros.

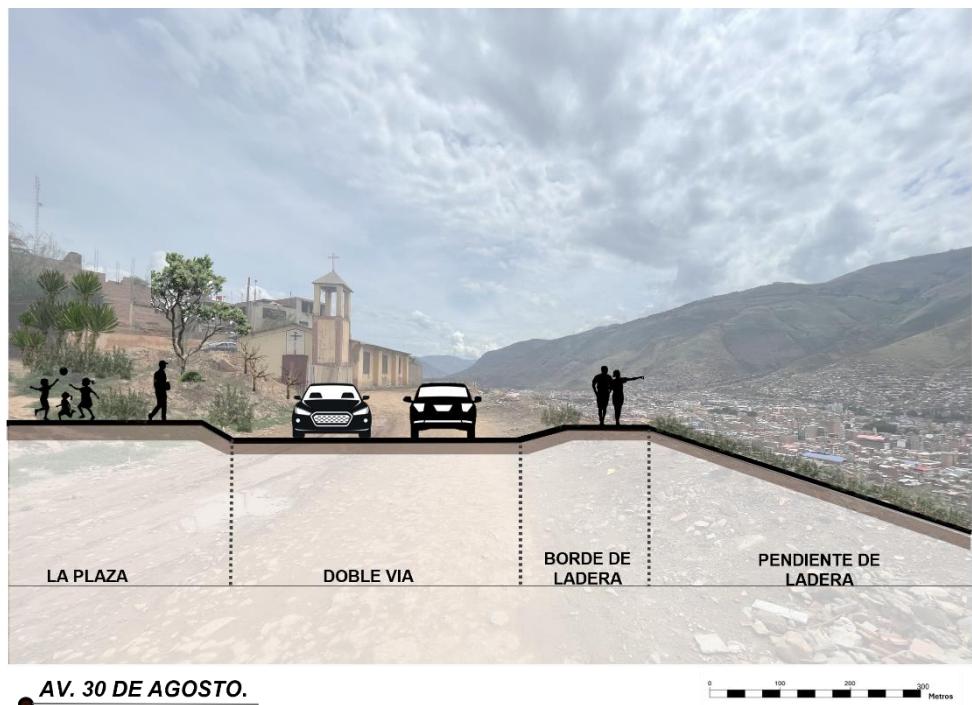
**Figura 119**

Vía de acceso vehicular Av. 30 de agosto en Loma Blanca.

**Nota.** La figura muestra la vía vehicular que conecta área el proyecto con el asentamiento humano Santa Rosa Baja y otros.

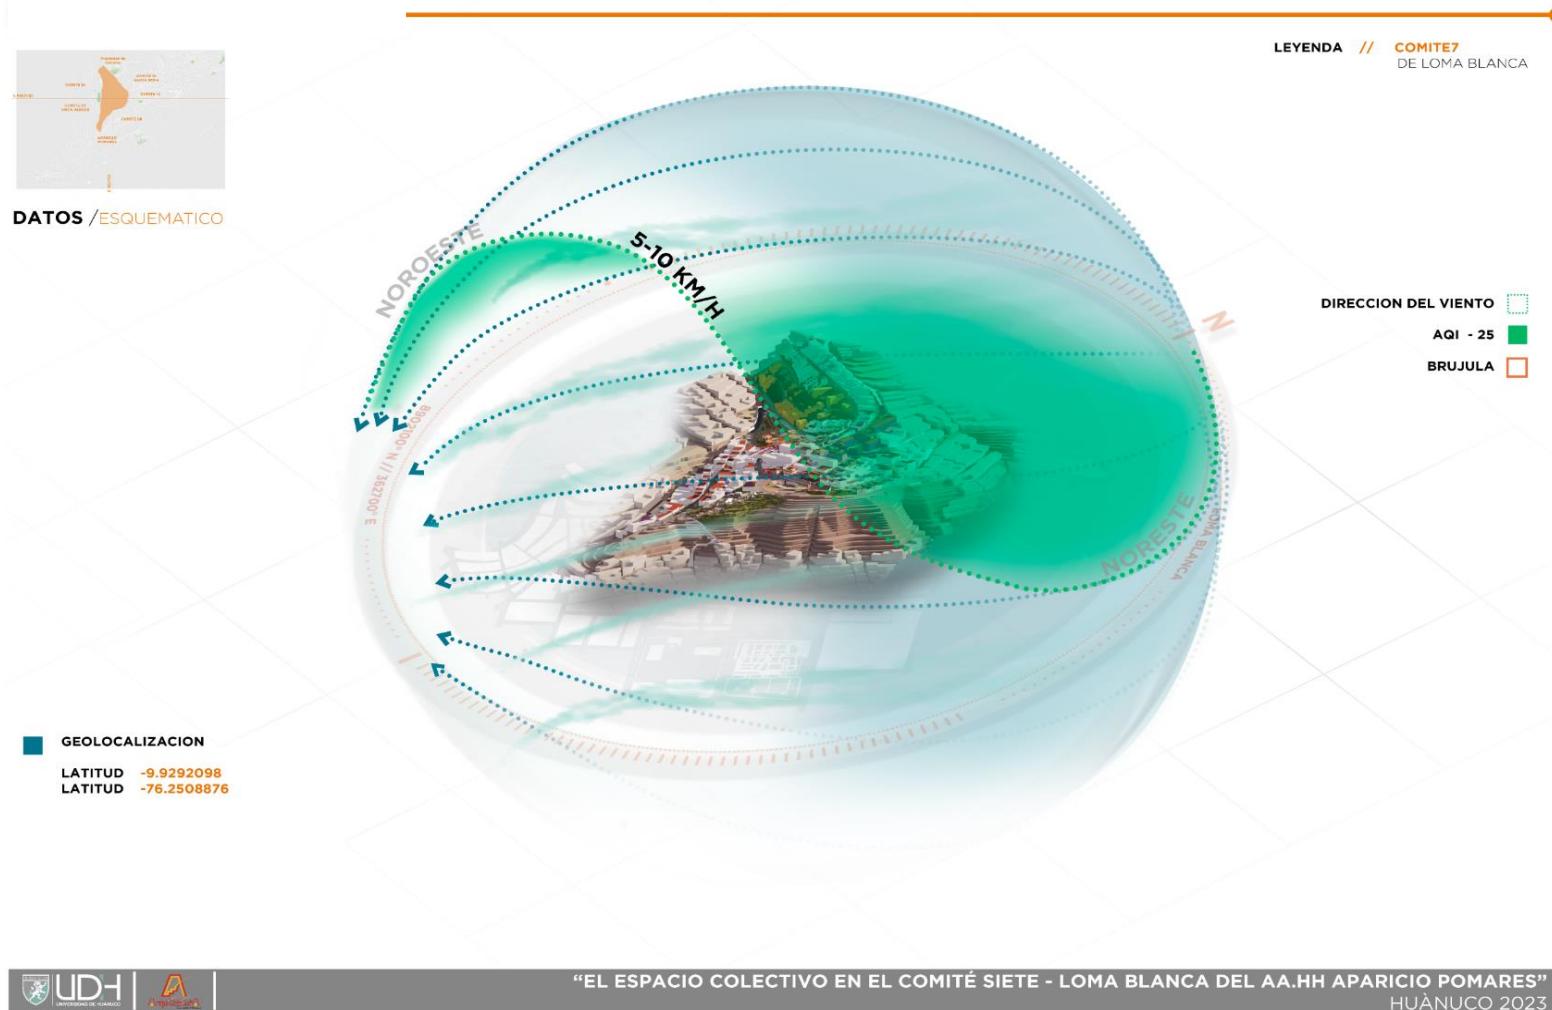
Gráfico de dirección de vientos del área del proyecto.

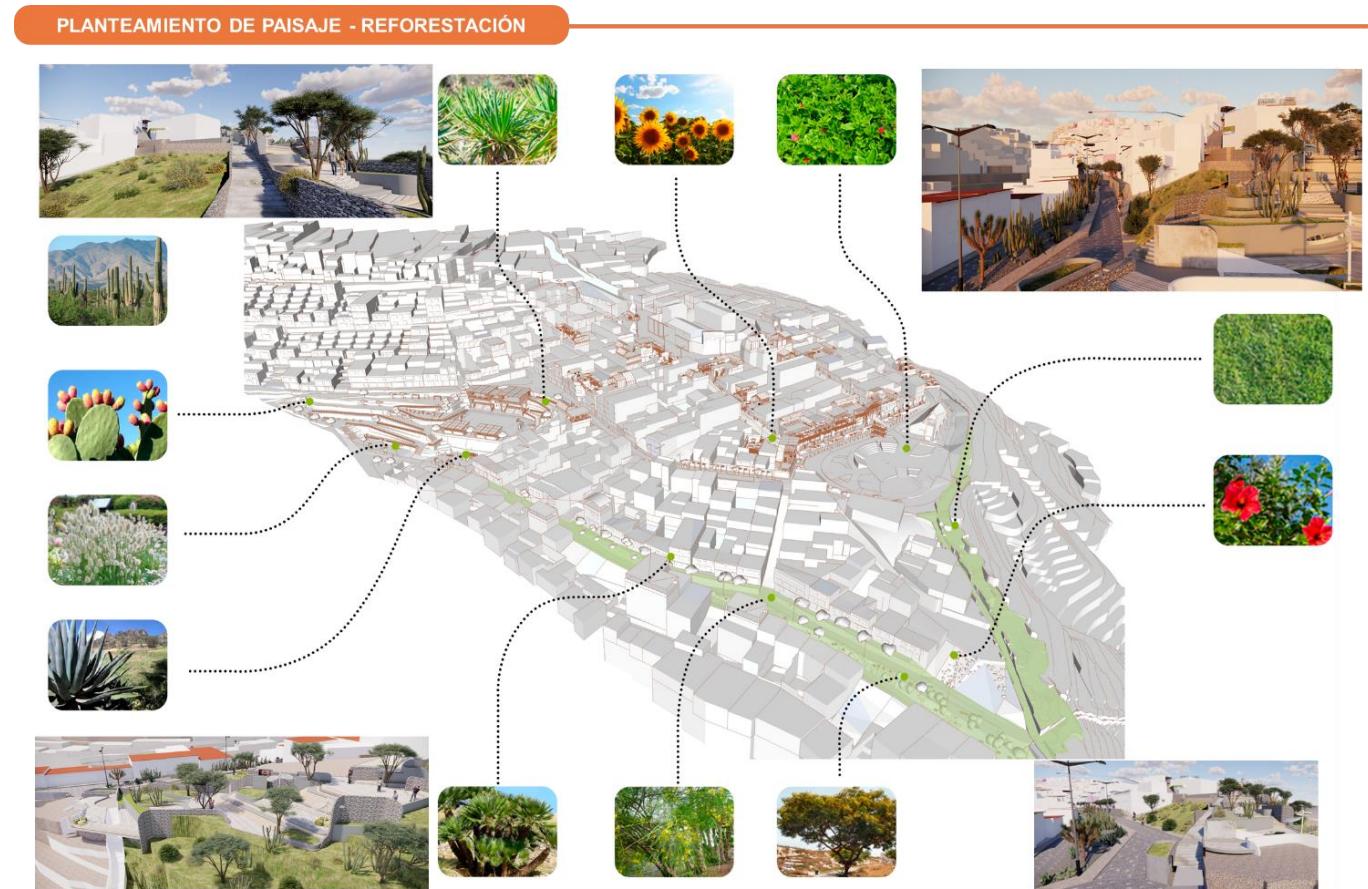
**Figura 132**

Plano de propuesta para el paisaje del proyecto.

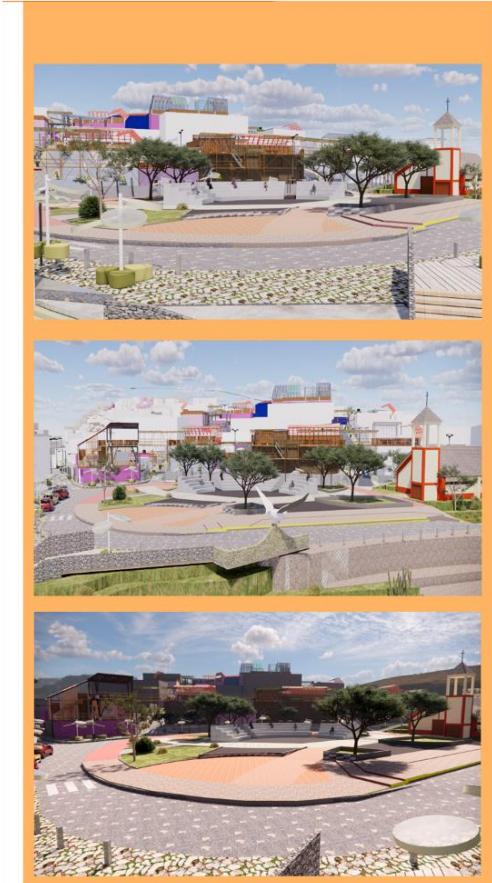
*Propuesta de la Plaza de Loma Blanca - espacios públicos colectivos del proyecto.*

PLANTEAMIENTO DE PLAZA DE LOMA BLANCA

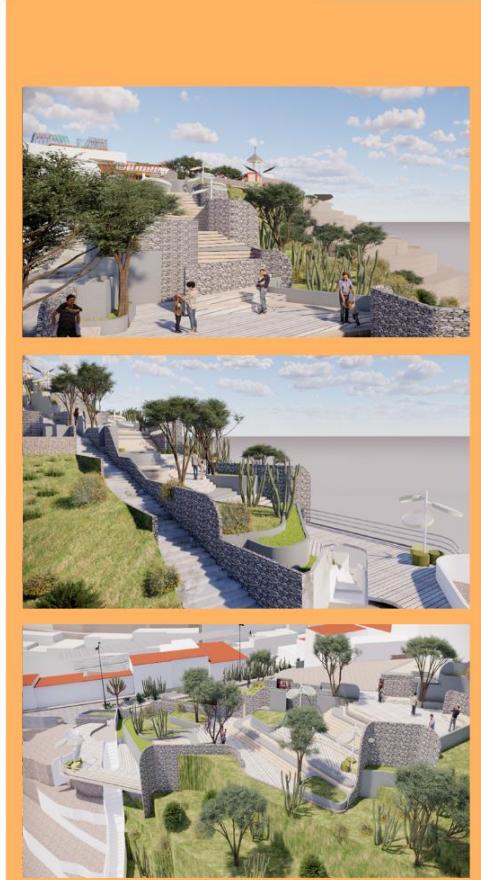
Propuesta del Mirador La Paloma - espacios públicos colectivos del proyecto.

PLANTEAMIENTO DEL MIRADOR LA PALOMA

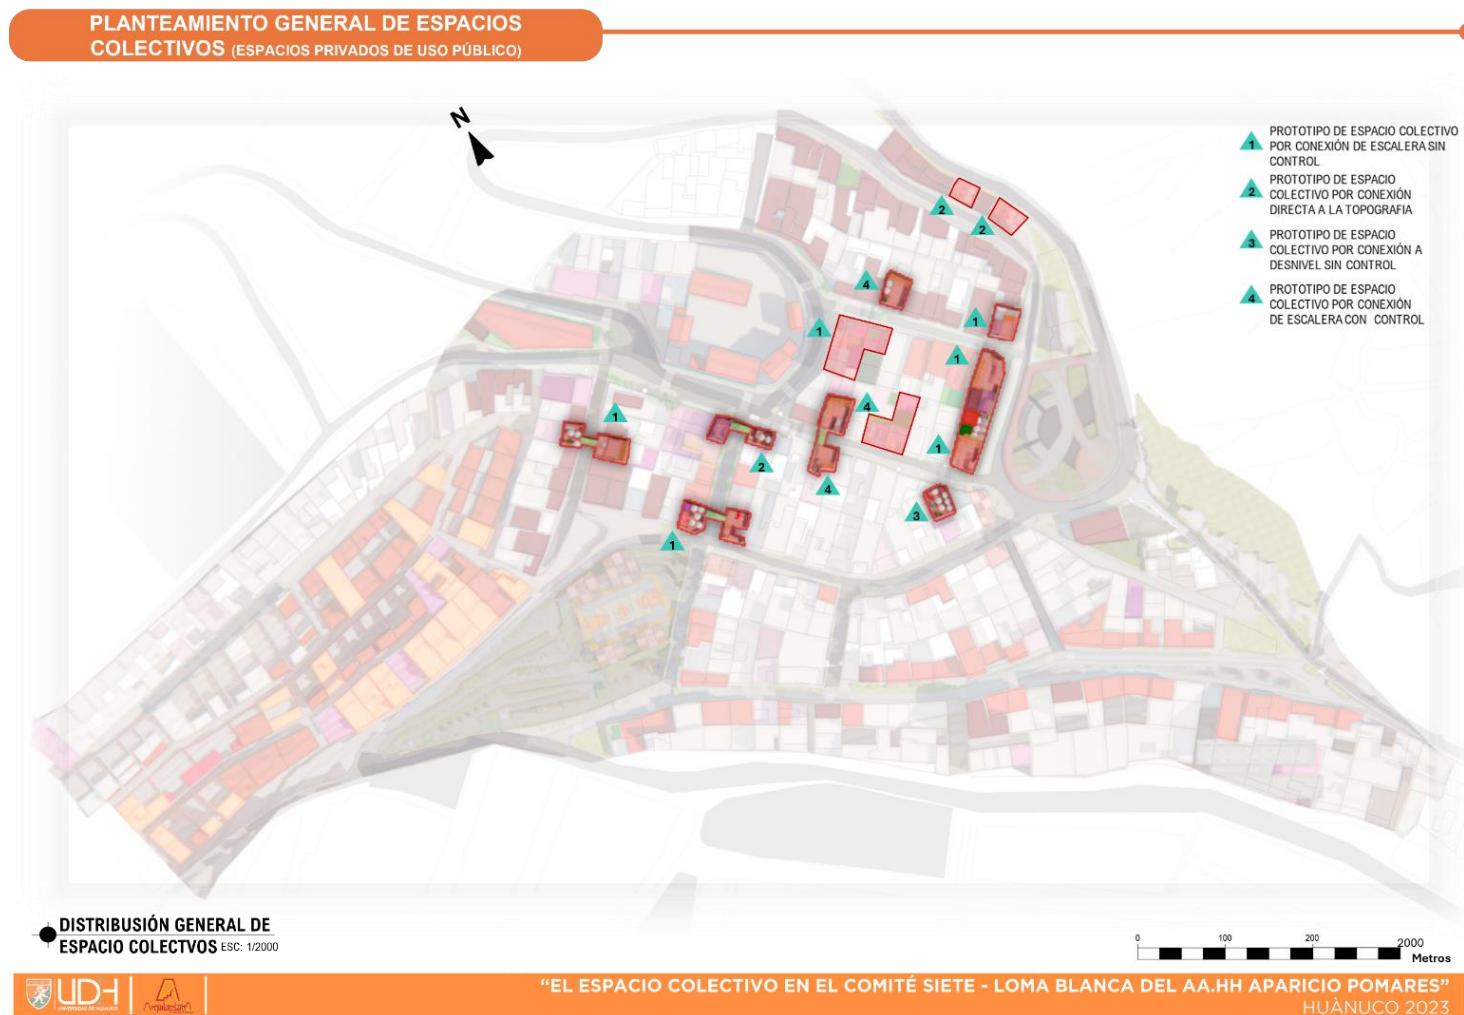
Plano de distribución general de los Prototipos de los Espacios Colectivos “espacios privados de uso público” del proyecto.

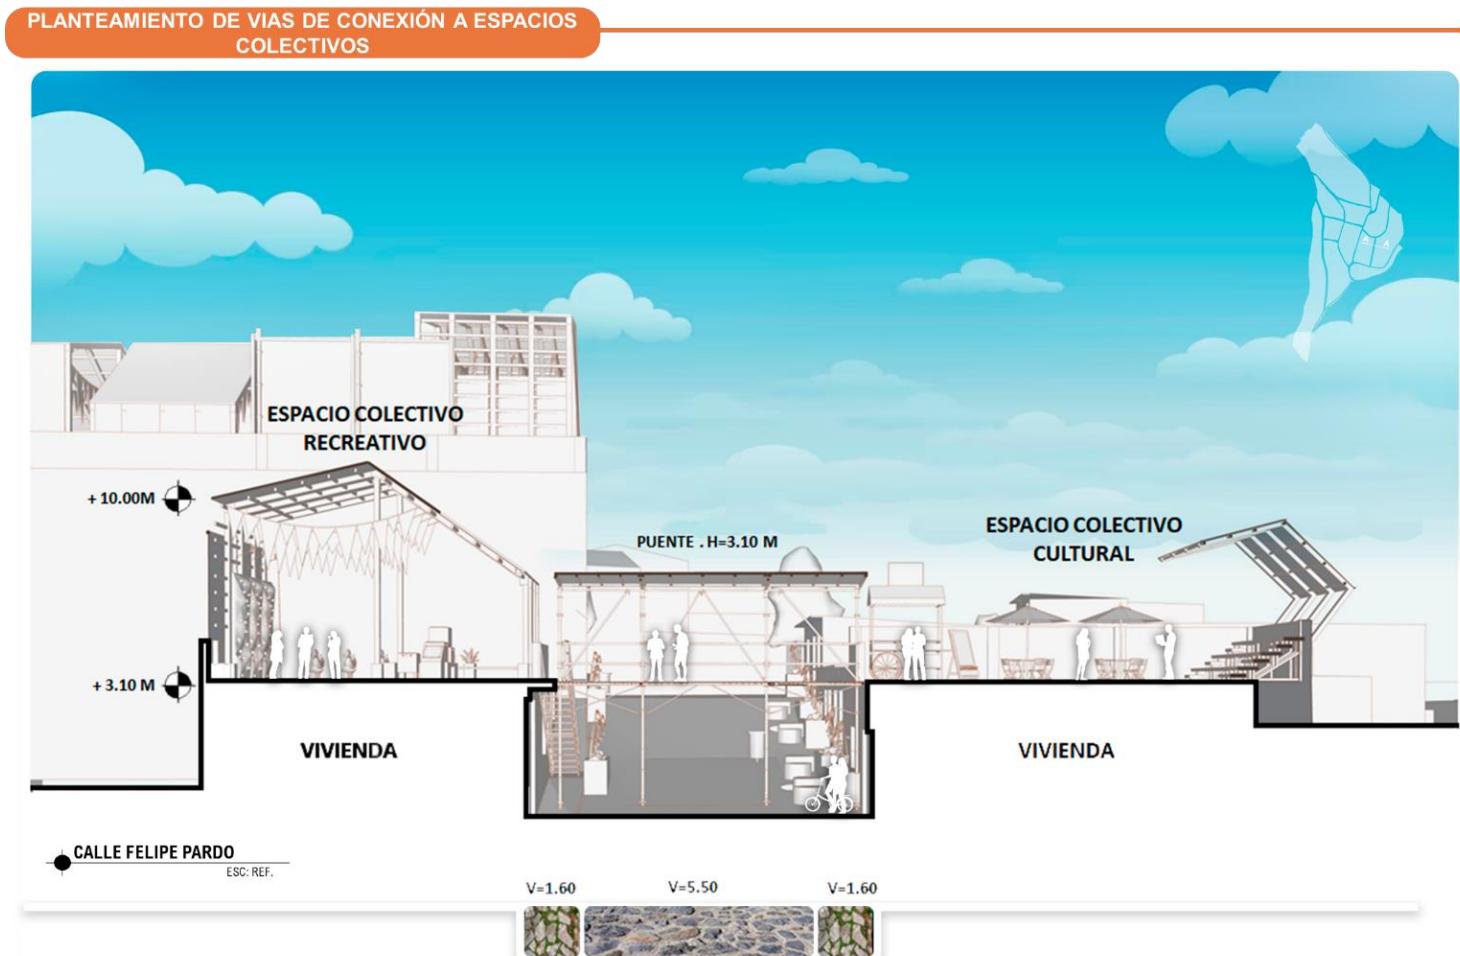
Sección vial que conectan a los Prototipos de los Espacios Colectivos “espacios privados de uso público” del proyecto.

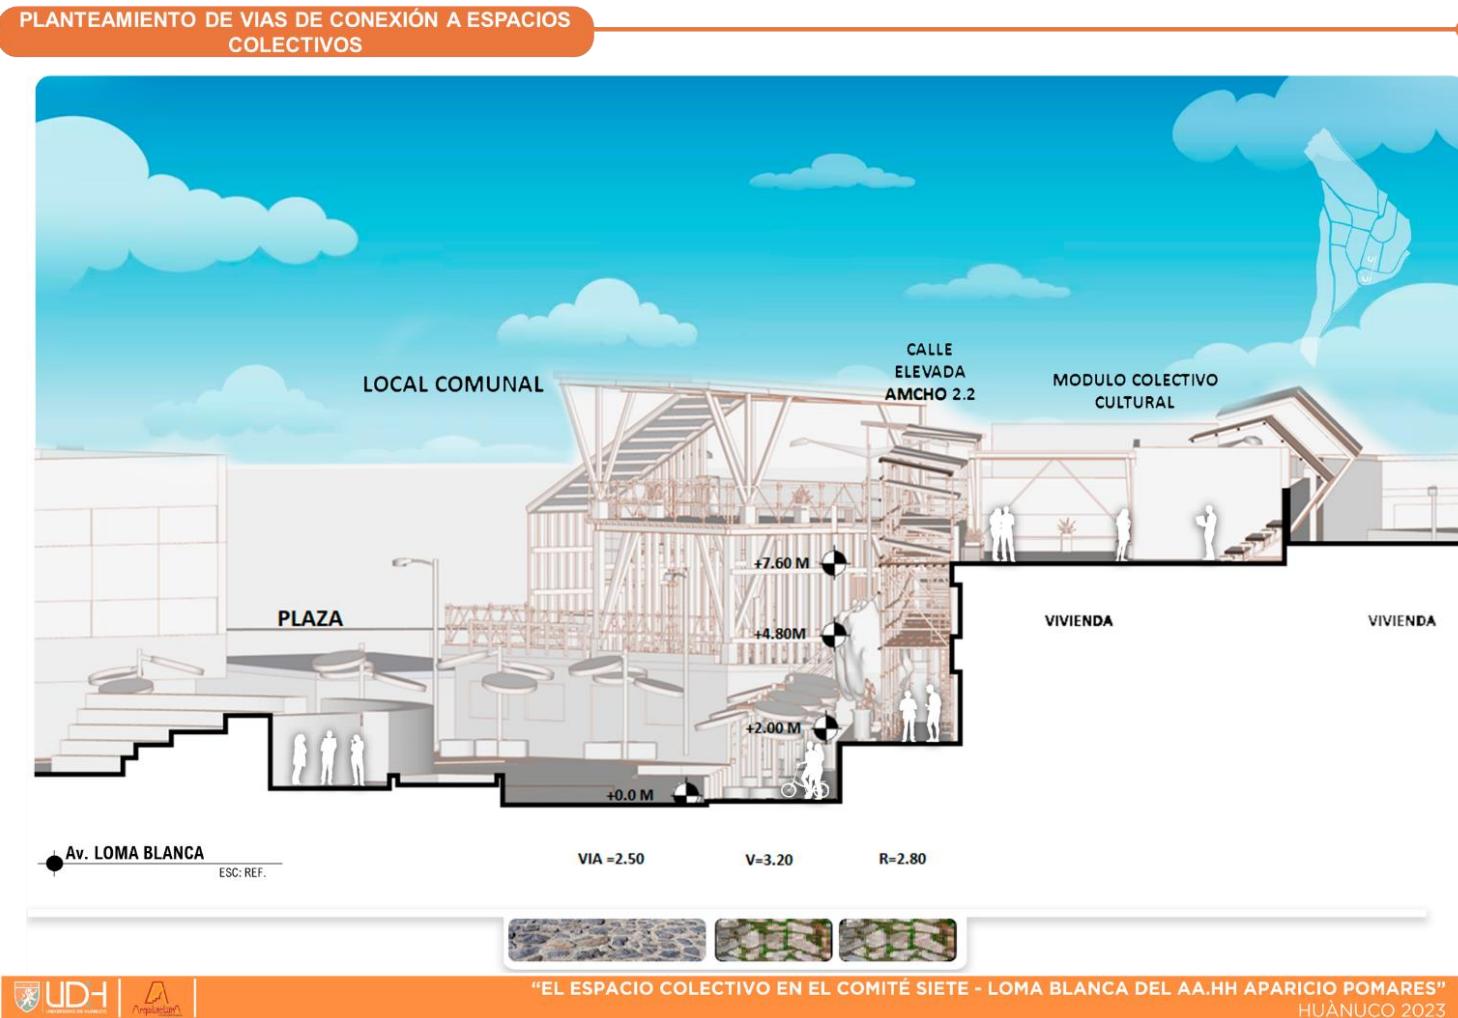
Sección vial que conectan a los Prototipos de los Espacios Colectivos “espacios privados de uso público” del proyecto.

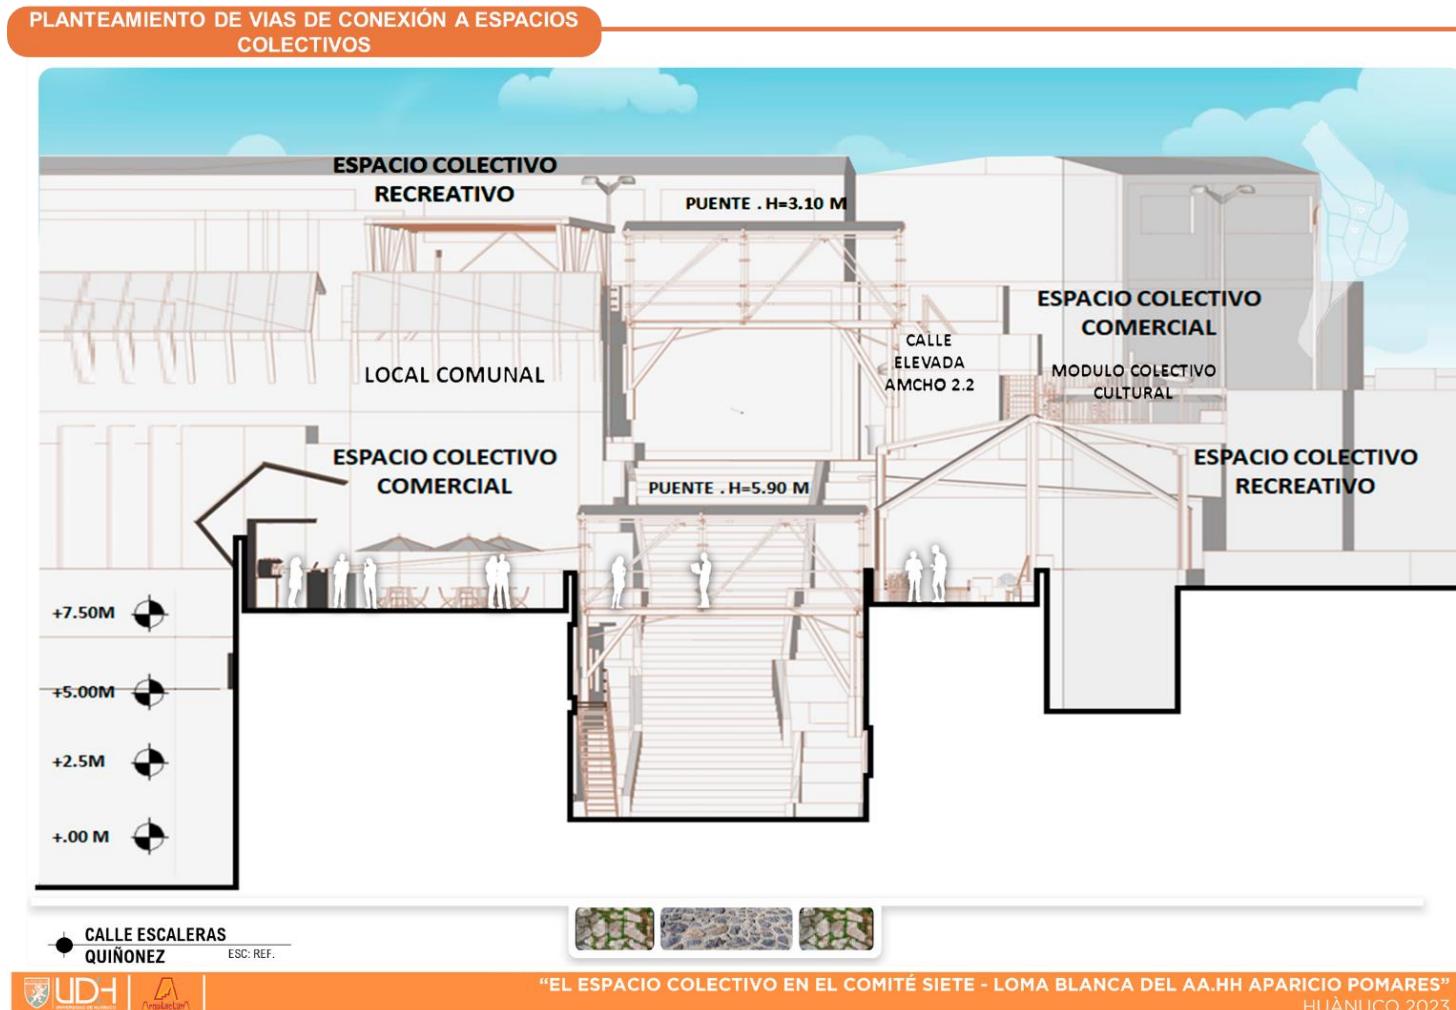
**Figura 143**

Sección vial que conectan a los Prototipos de los Espacios Colectivos “espacios privados de uso público” del proyecto.
