**TESIS**

**“El espacio colectivo en el Comité Siete - Loma Blanca del AA HH  
Aparicio Pomares – Huánuco, 2023”**

**PARA OPTAR EL TÍTULO PROFESIONAL DE ARQUITECTA**

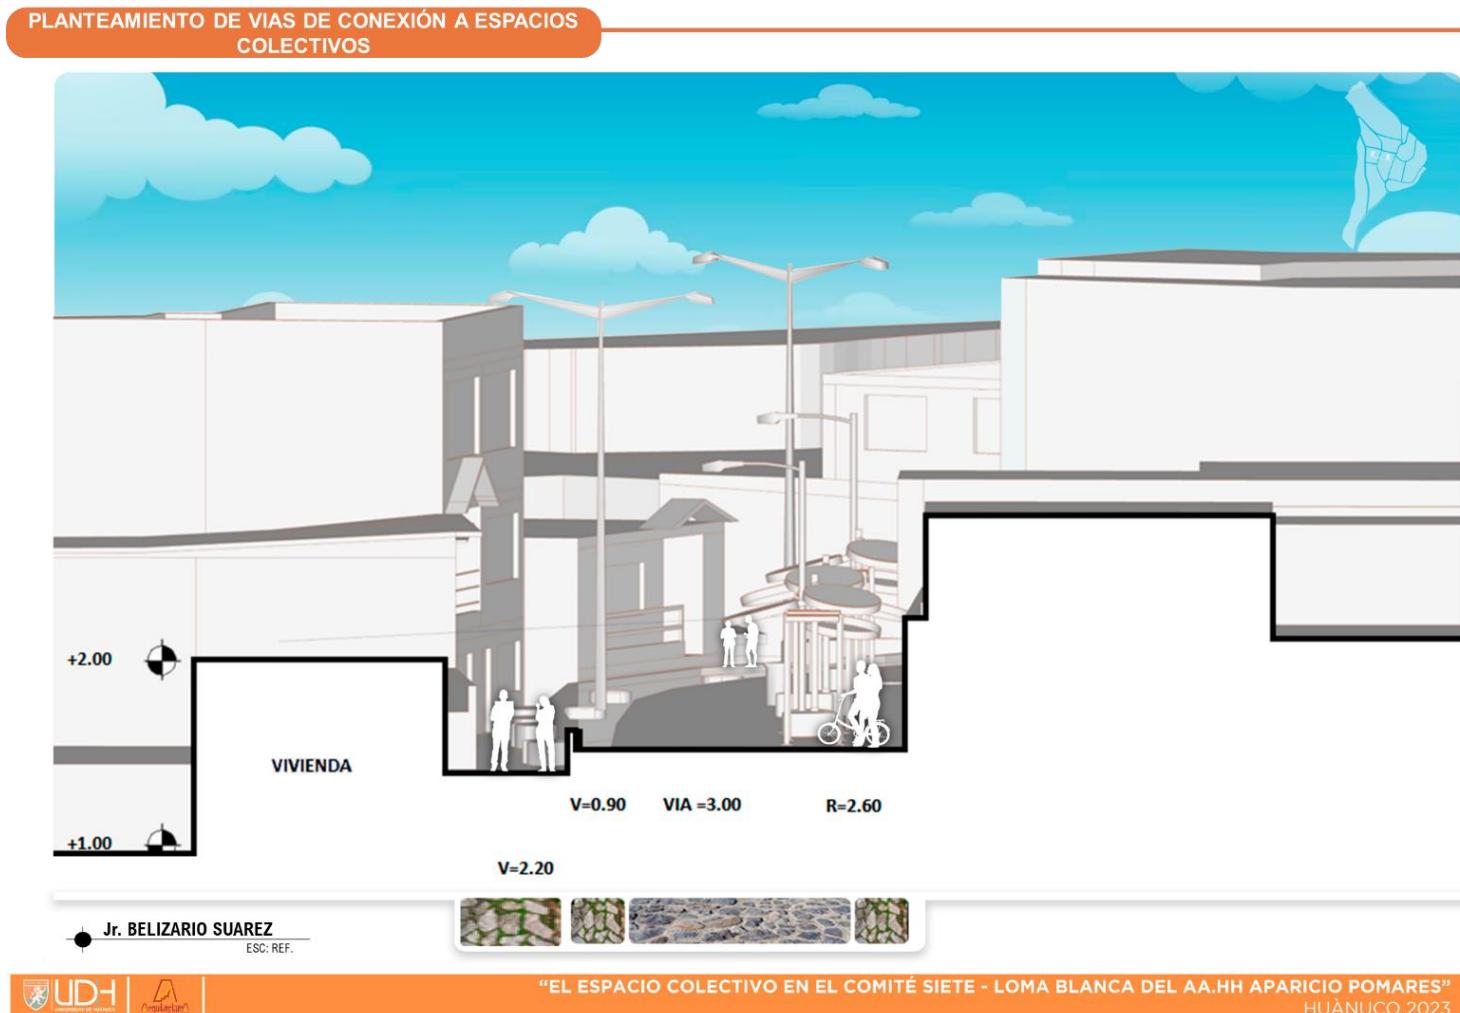
**Figura 144**

Sección vial que conectan a los Prototipos de los Espacios Colectivos “espacios privados de uso público” del proyecto.

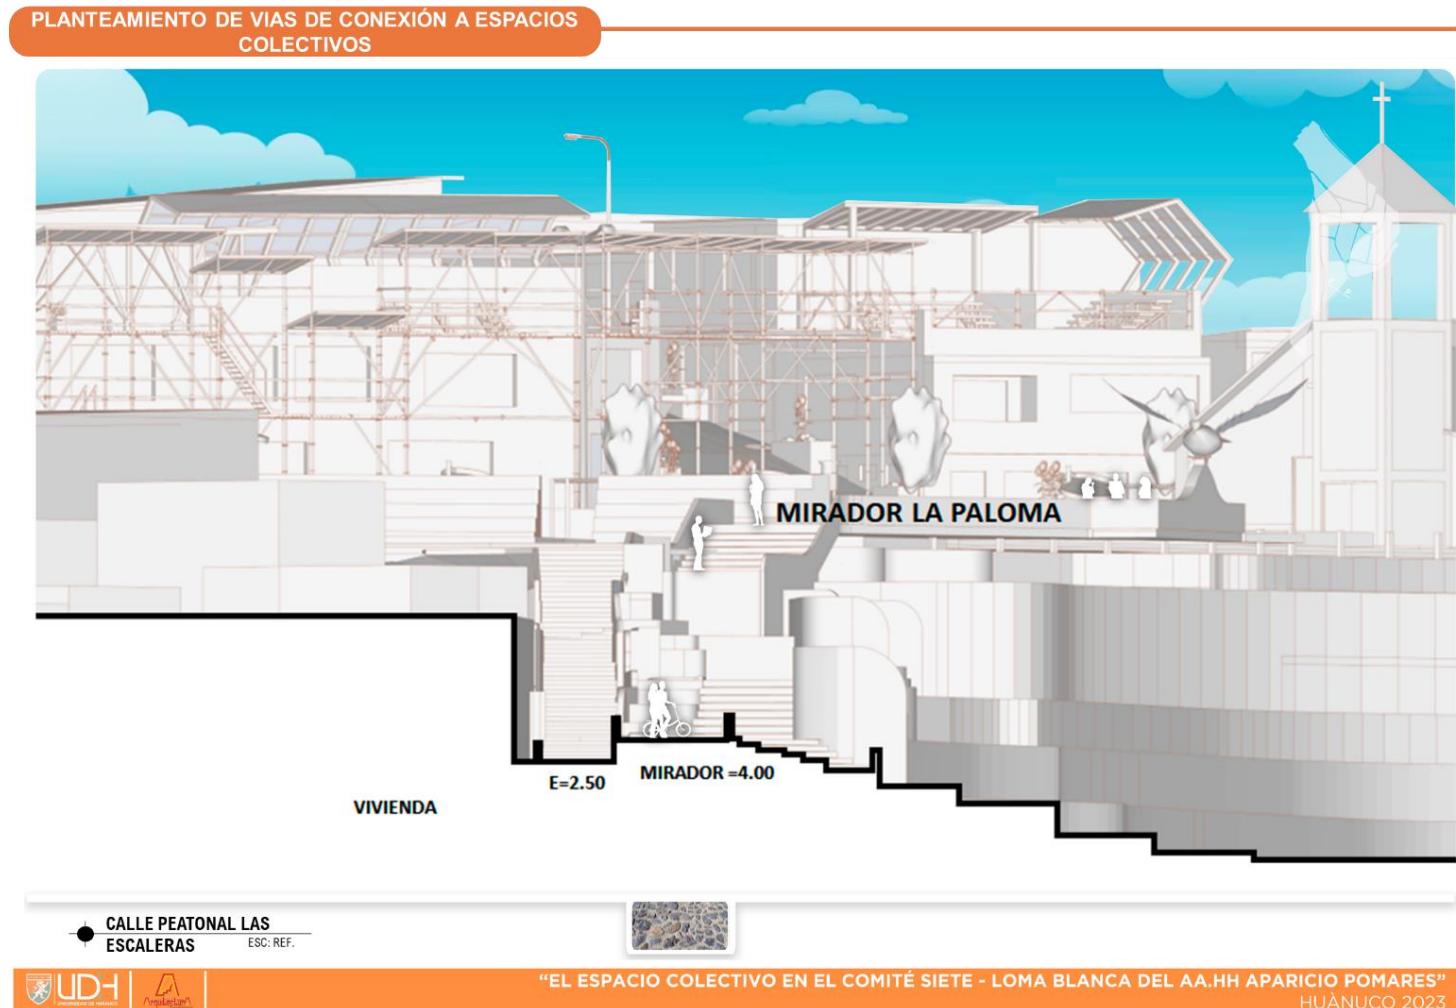
**Figura 145**

Sección vial que conectan a los Prototipos de los Espacios Colectivos “espacios privados de uso público” del proyecto.

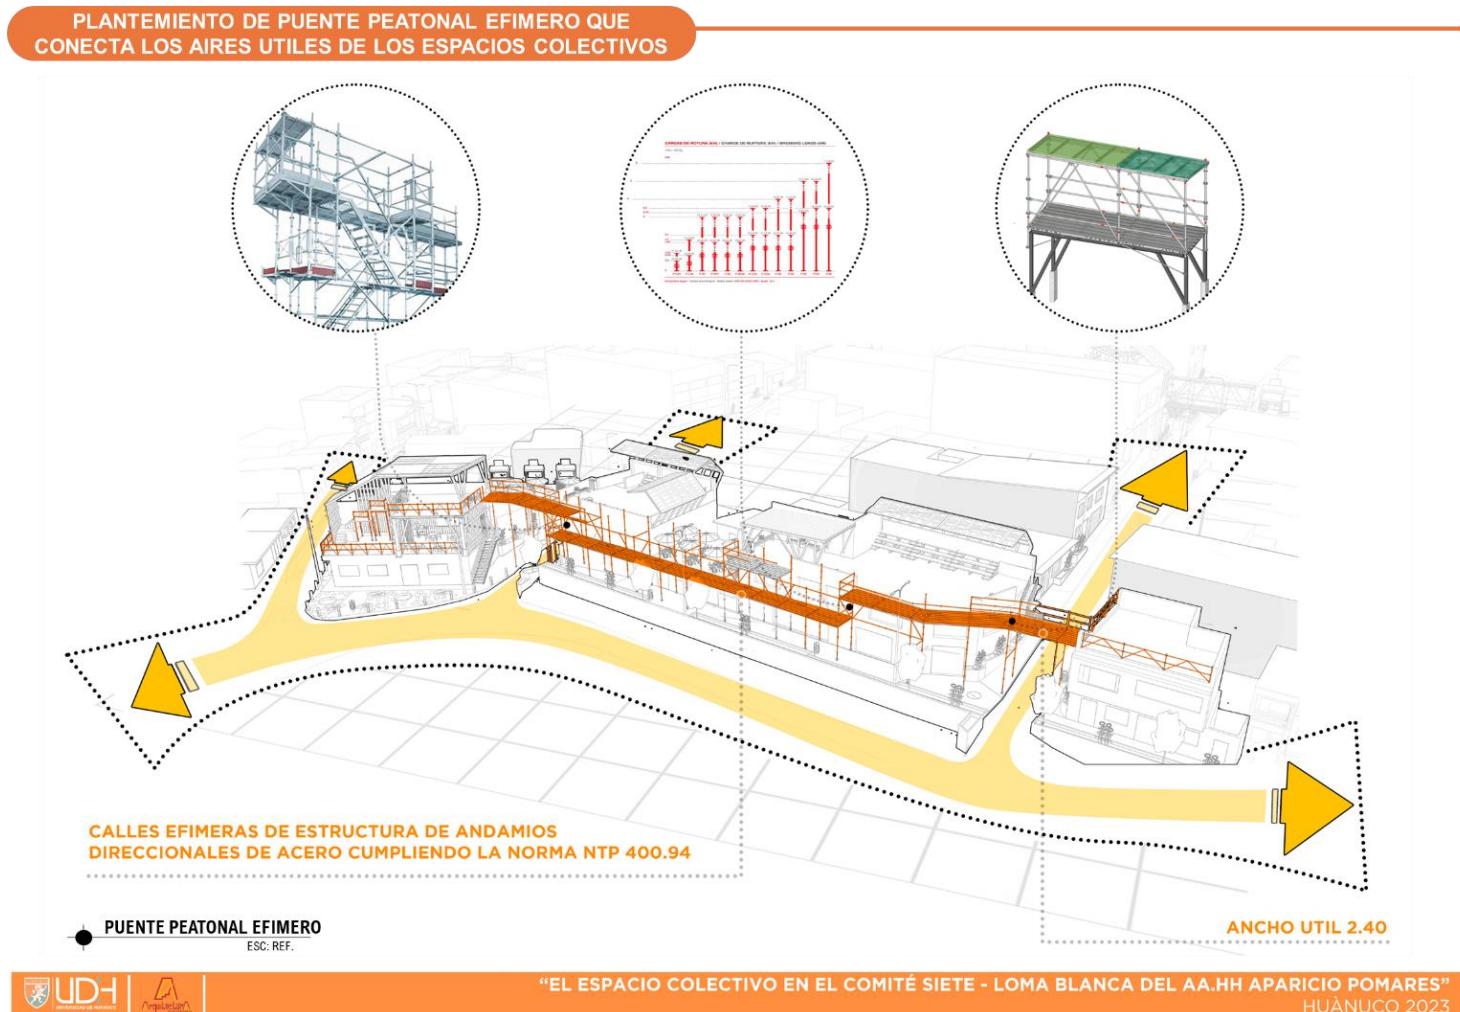
Propuesta de puente peatonal efímero que conectan a los Prototipos de los Espacios Colectivos “espacios privados de uso público” del proyecto.

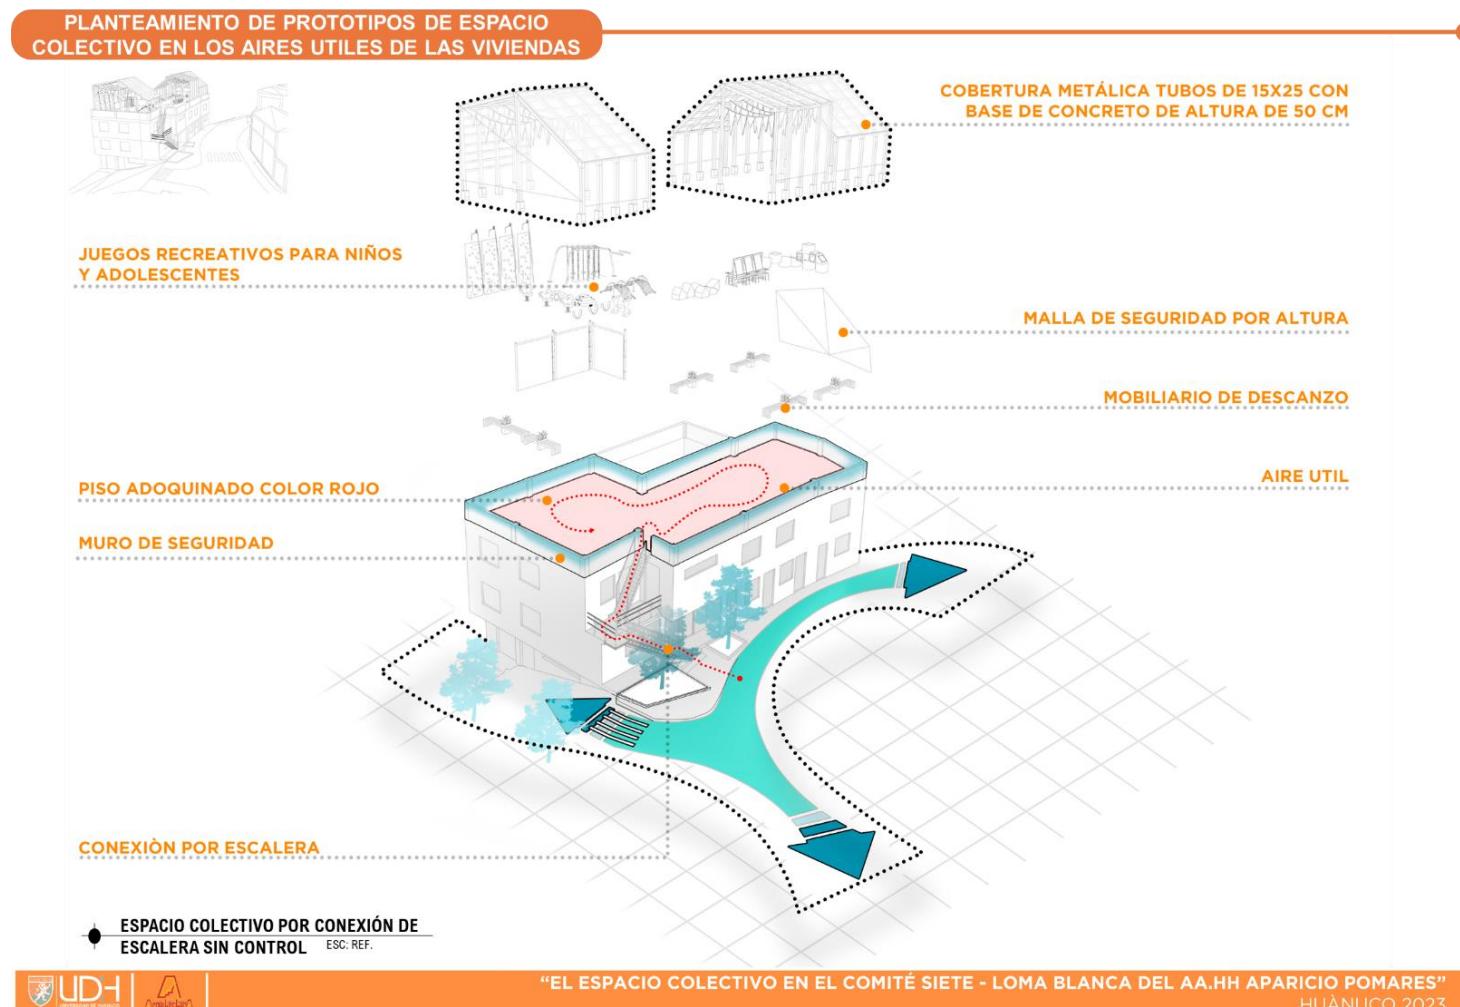
Prototipo de Espacio Colectivo por conexión de escalera sin control del proyecto.

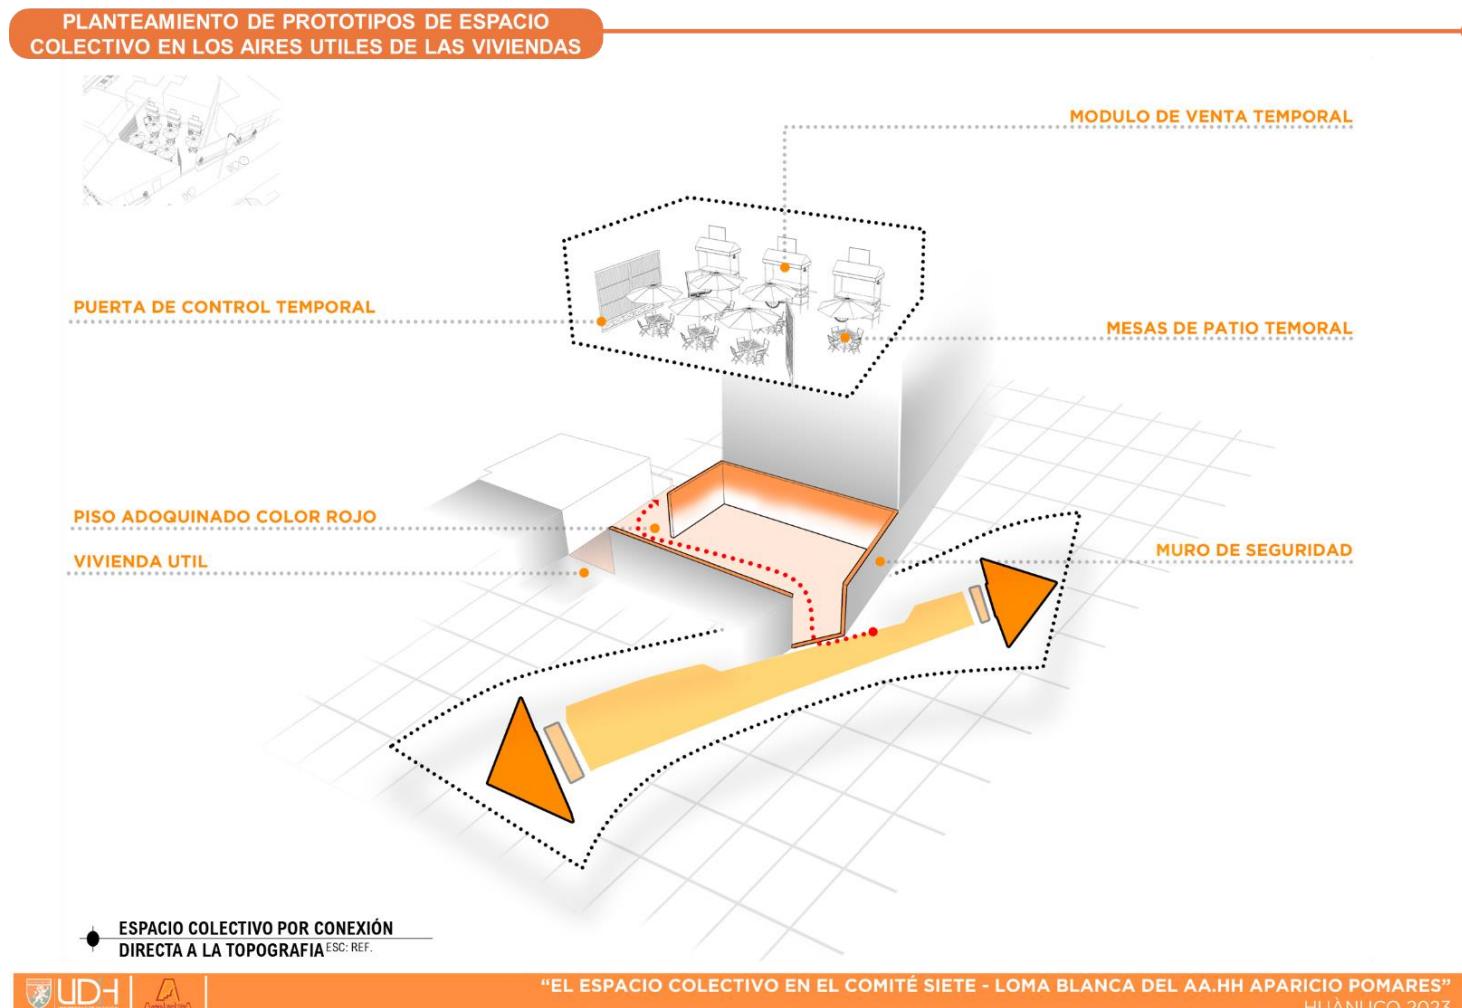
**Figura 150**

Prototipo de Espacio Colectivo por conexión directa a la topografía del proyecto.

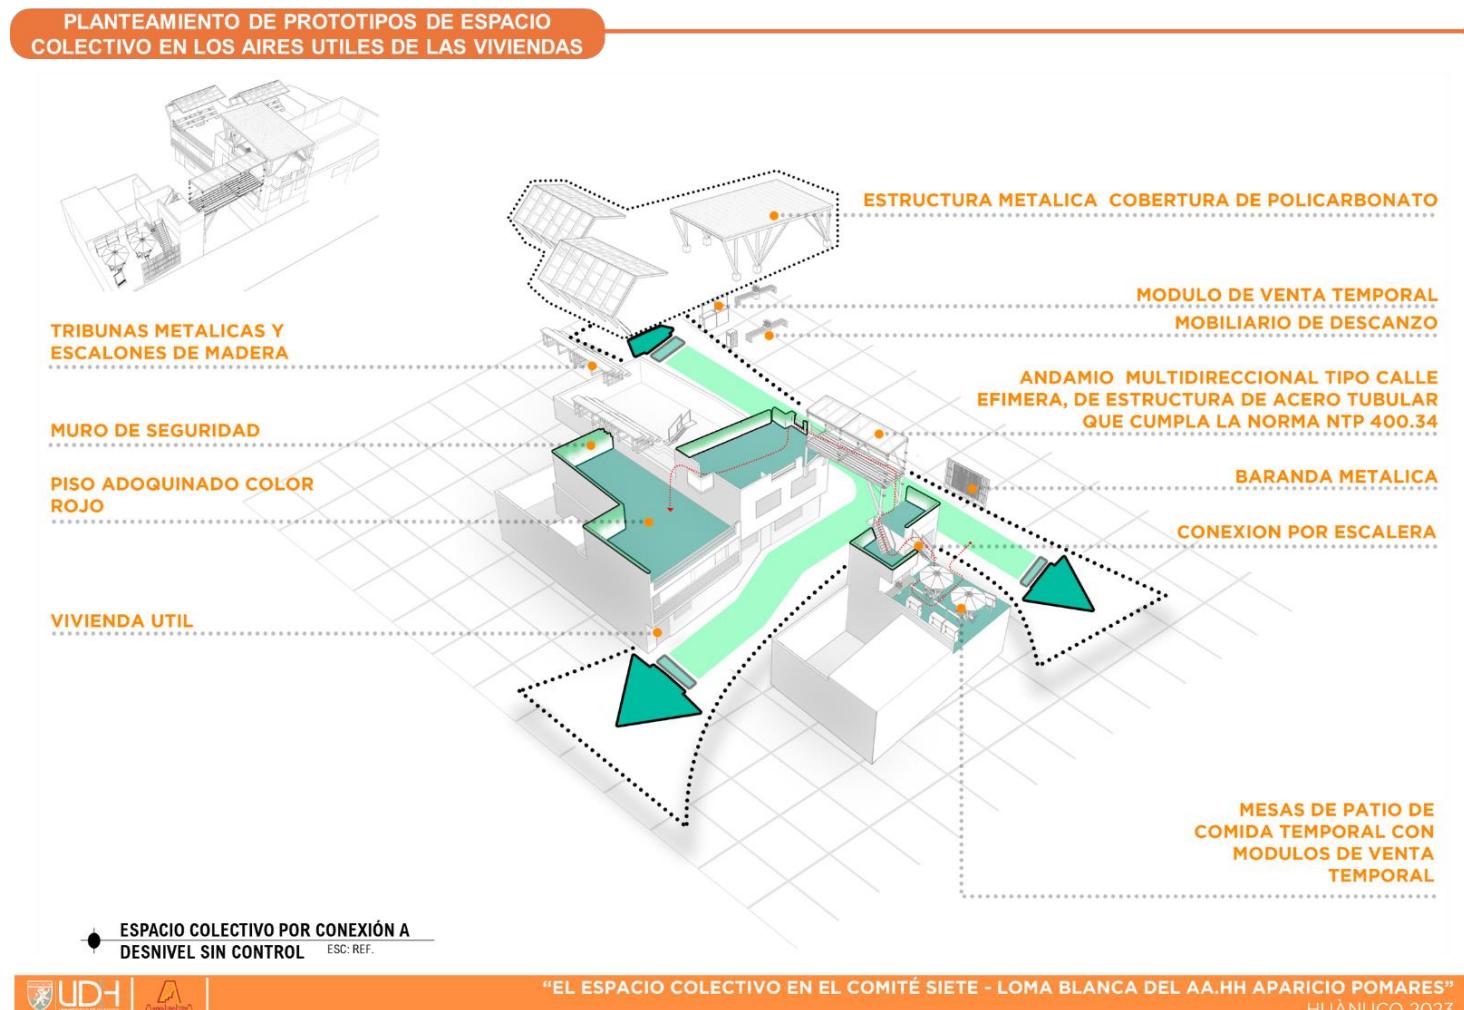
**Figura 151**

Prototipo de Espacio Colectivo por conexión a desnivel sin control del proyecto.

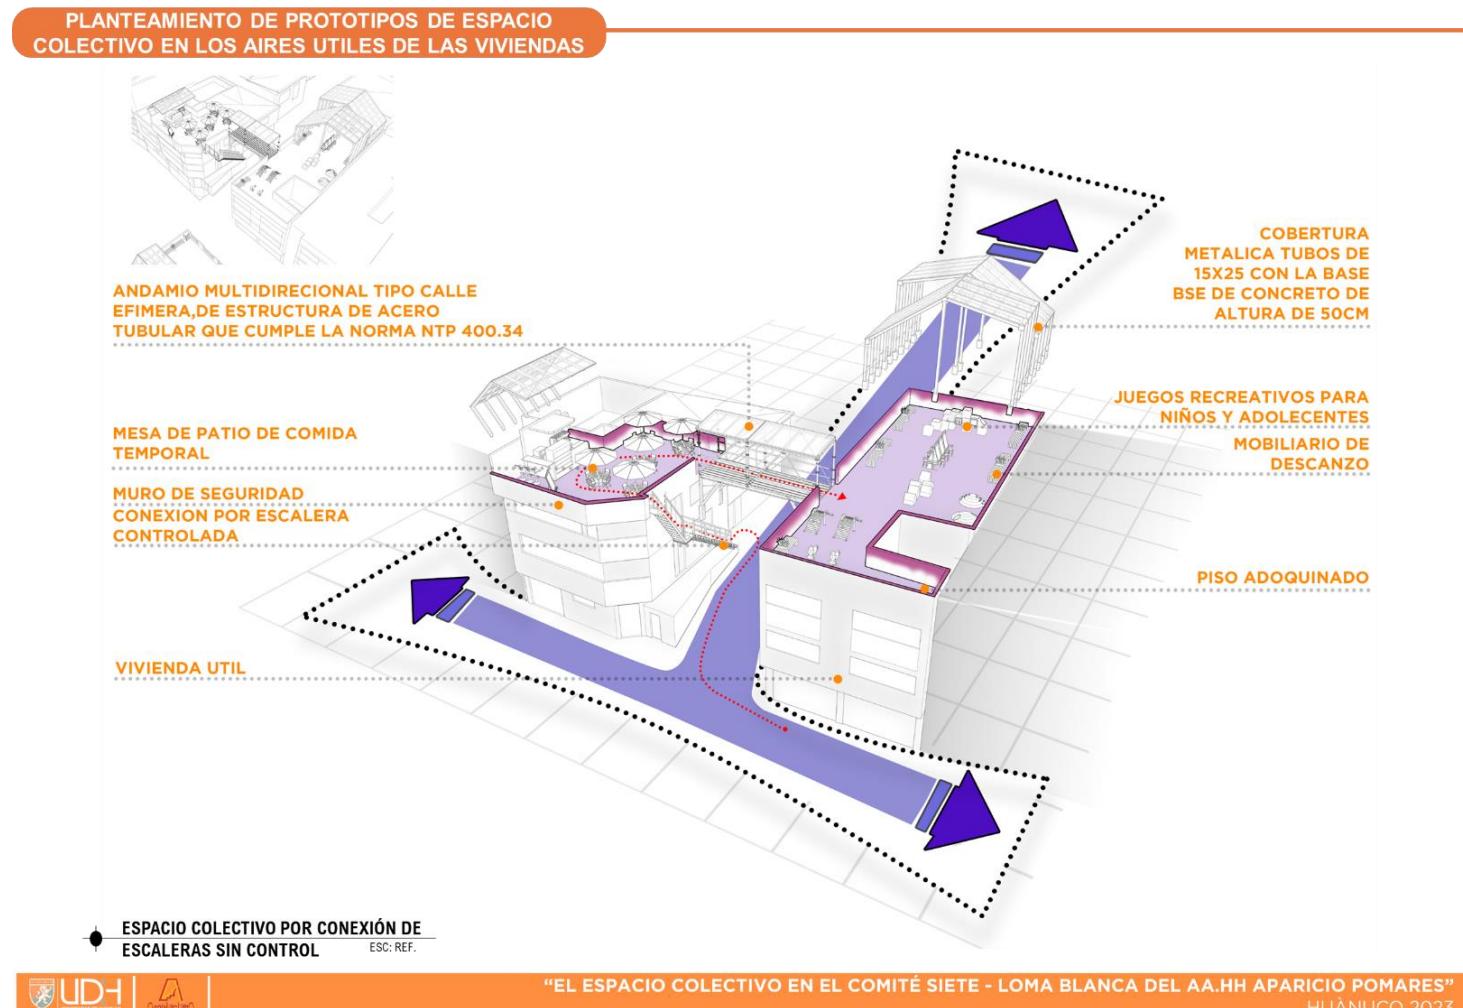
**Figura 152**

Prototipo de Espacio Colectivo por conexión de escalera sin control del proyecto.

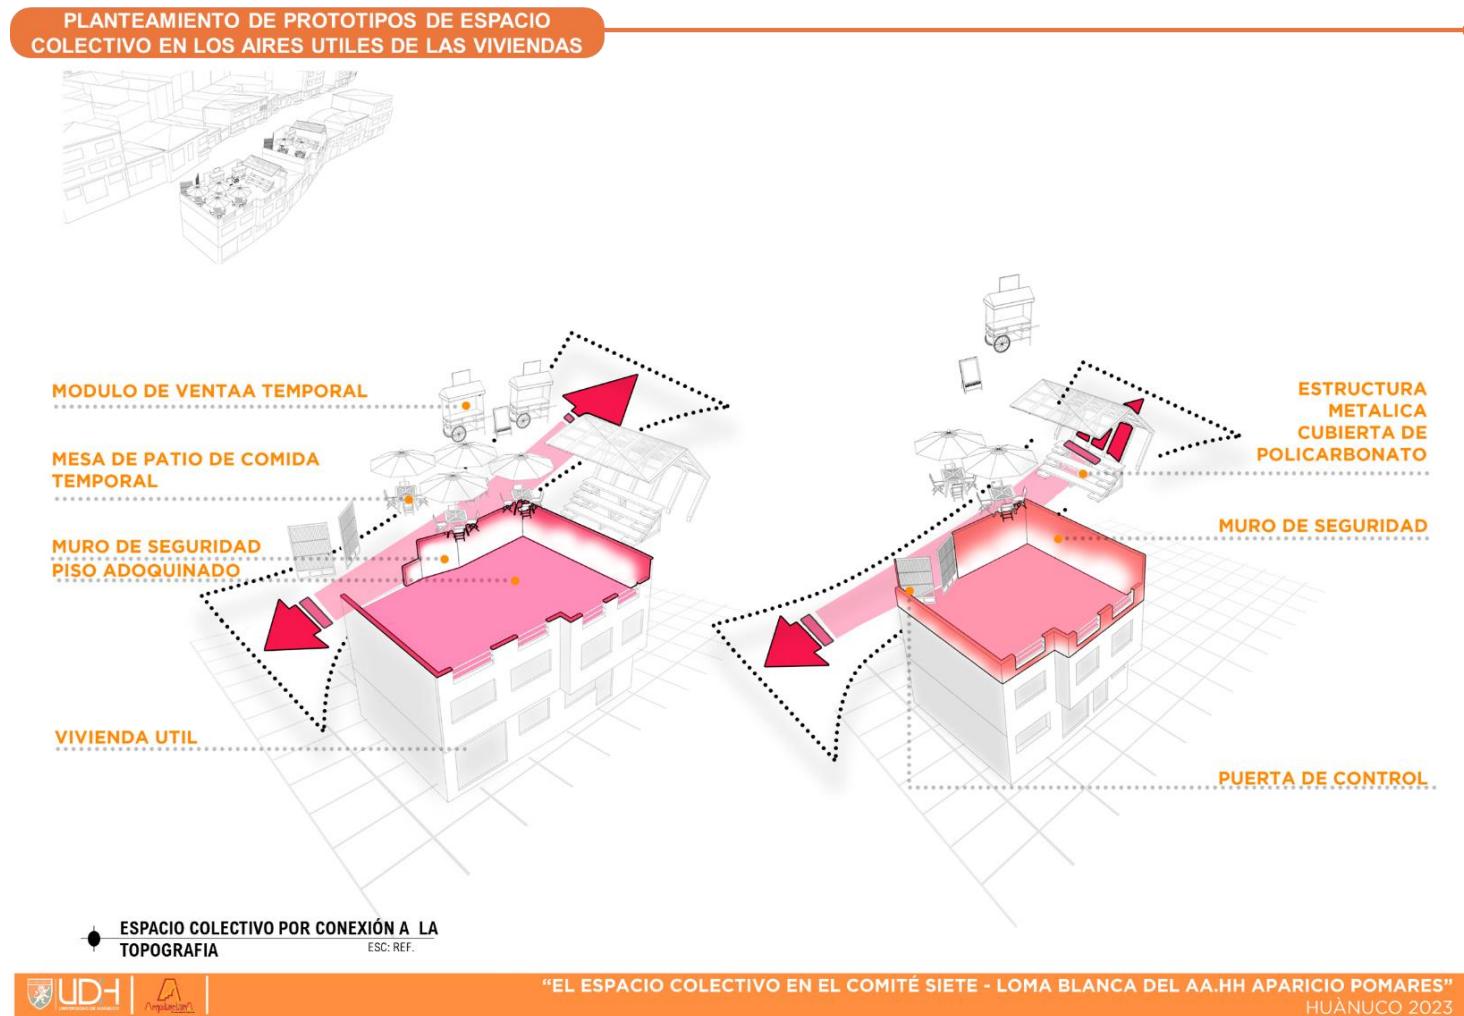
**Figura 153**

*Prototipo de Espacio Colectivo por conexión a la topografía del proyecto.*

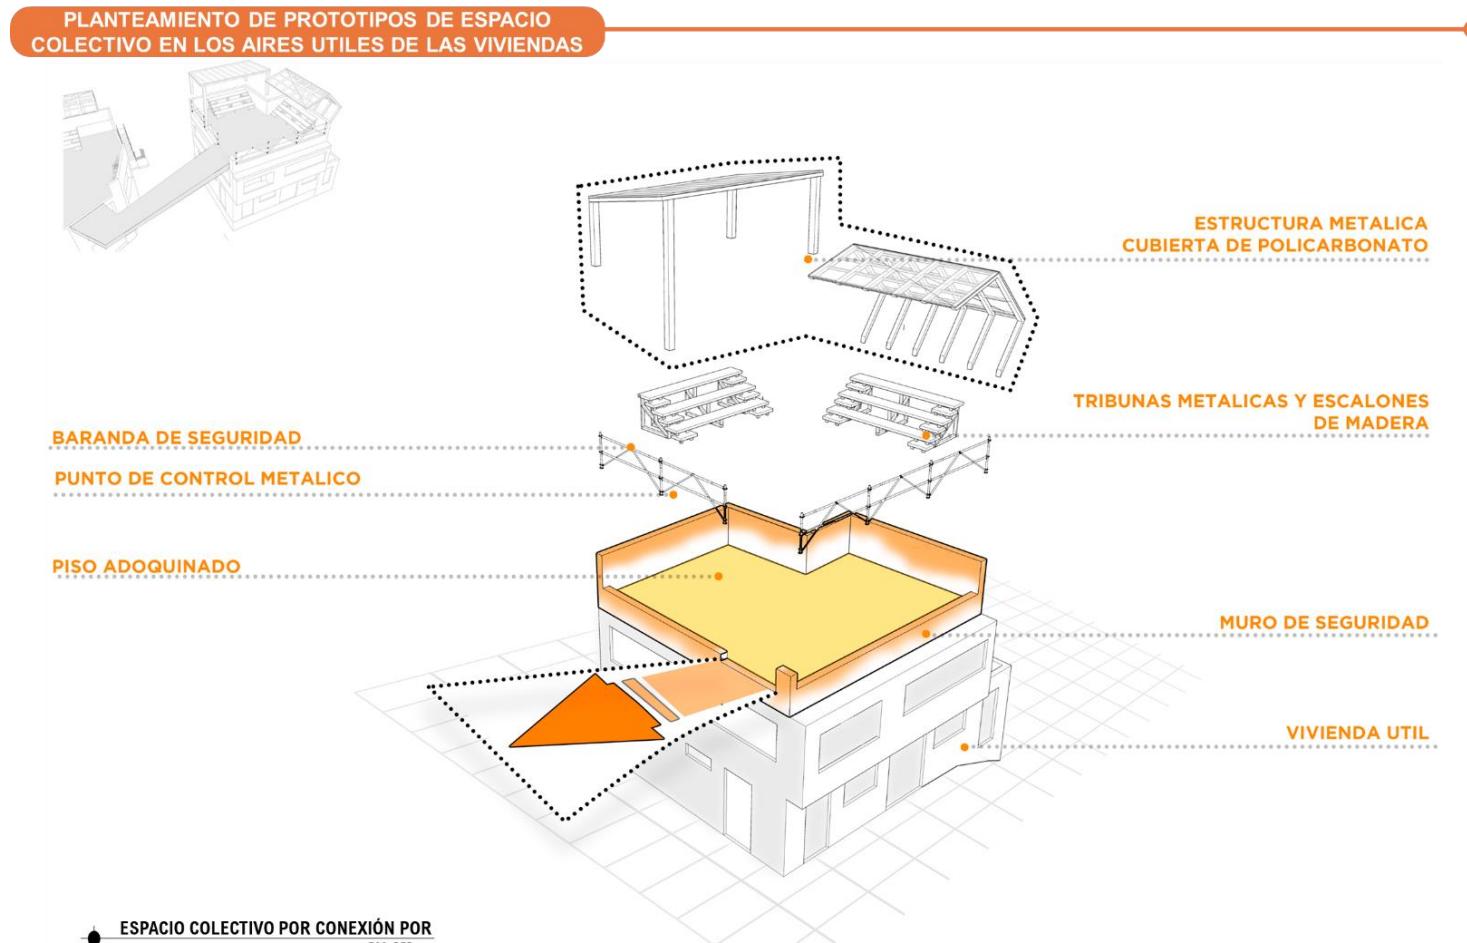
**Figura 154**

Prototipo de Espacio Colectivo por conexión por escalera sin control del proyecto.

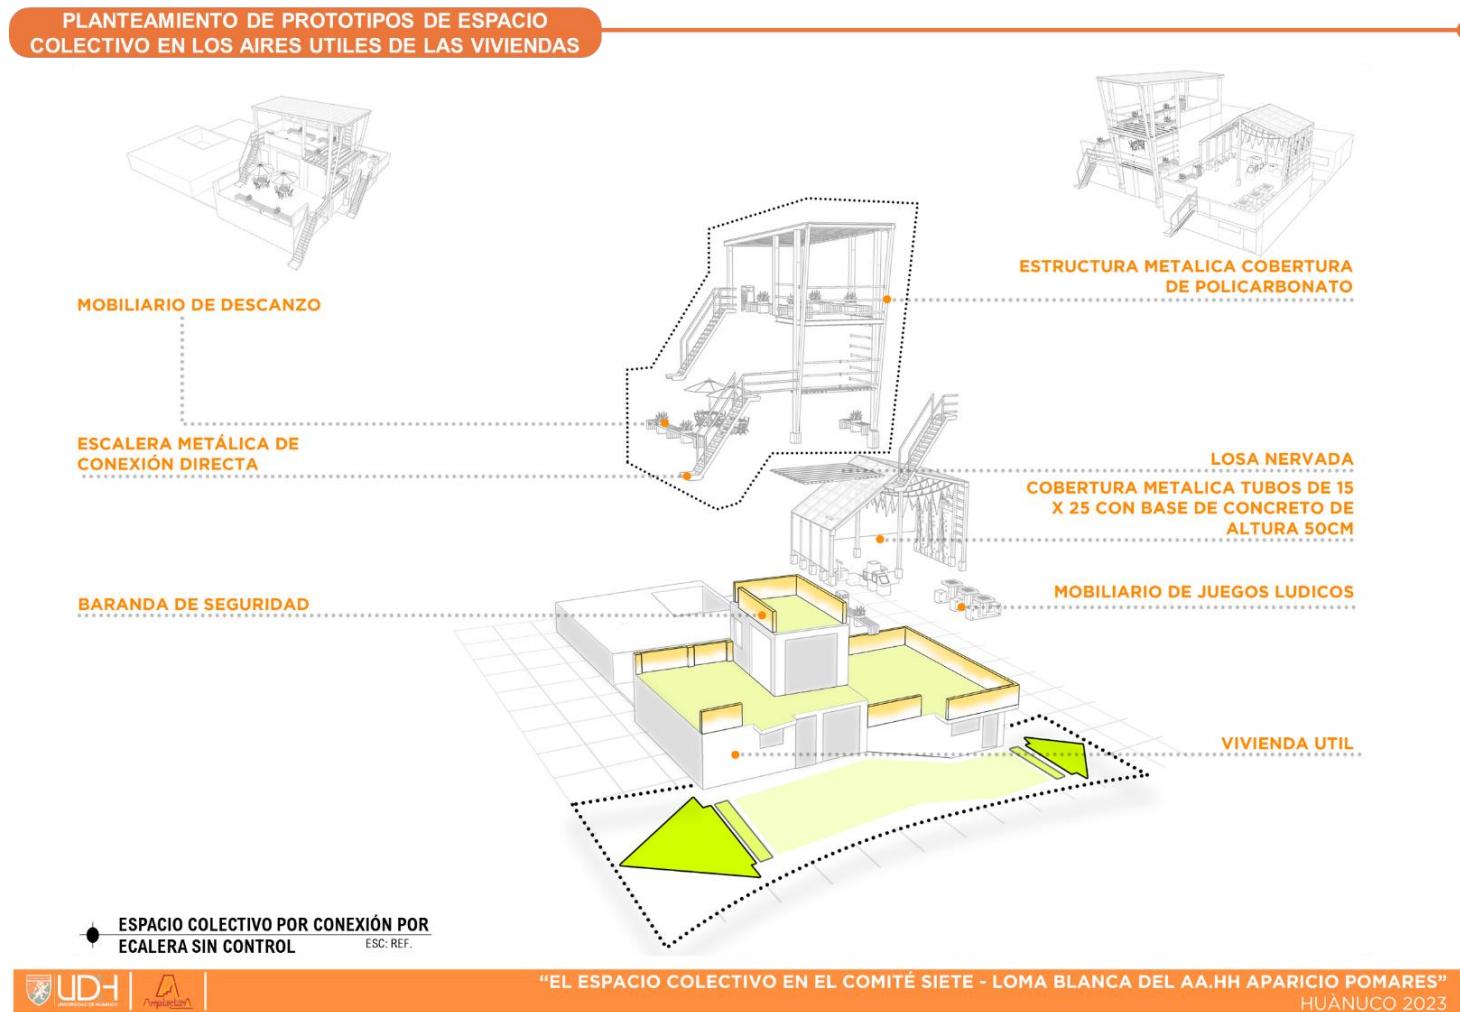
Prototipo de Espacio Colectivo por conexión por escalera sin control del proyecto.

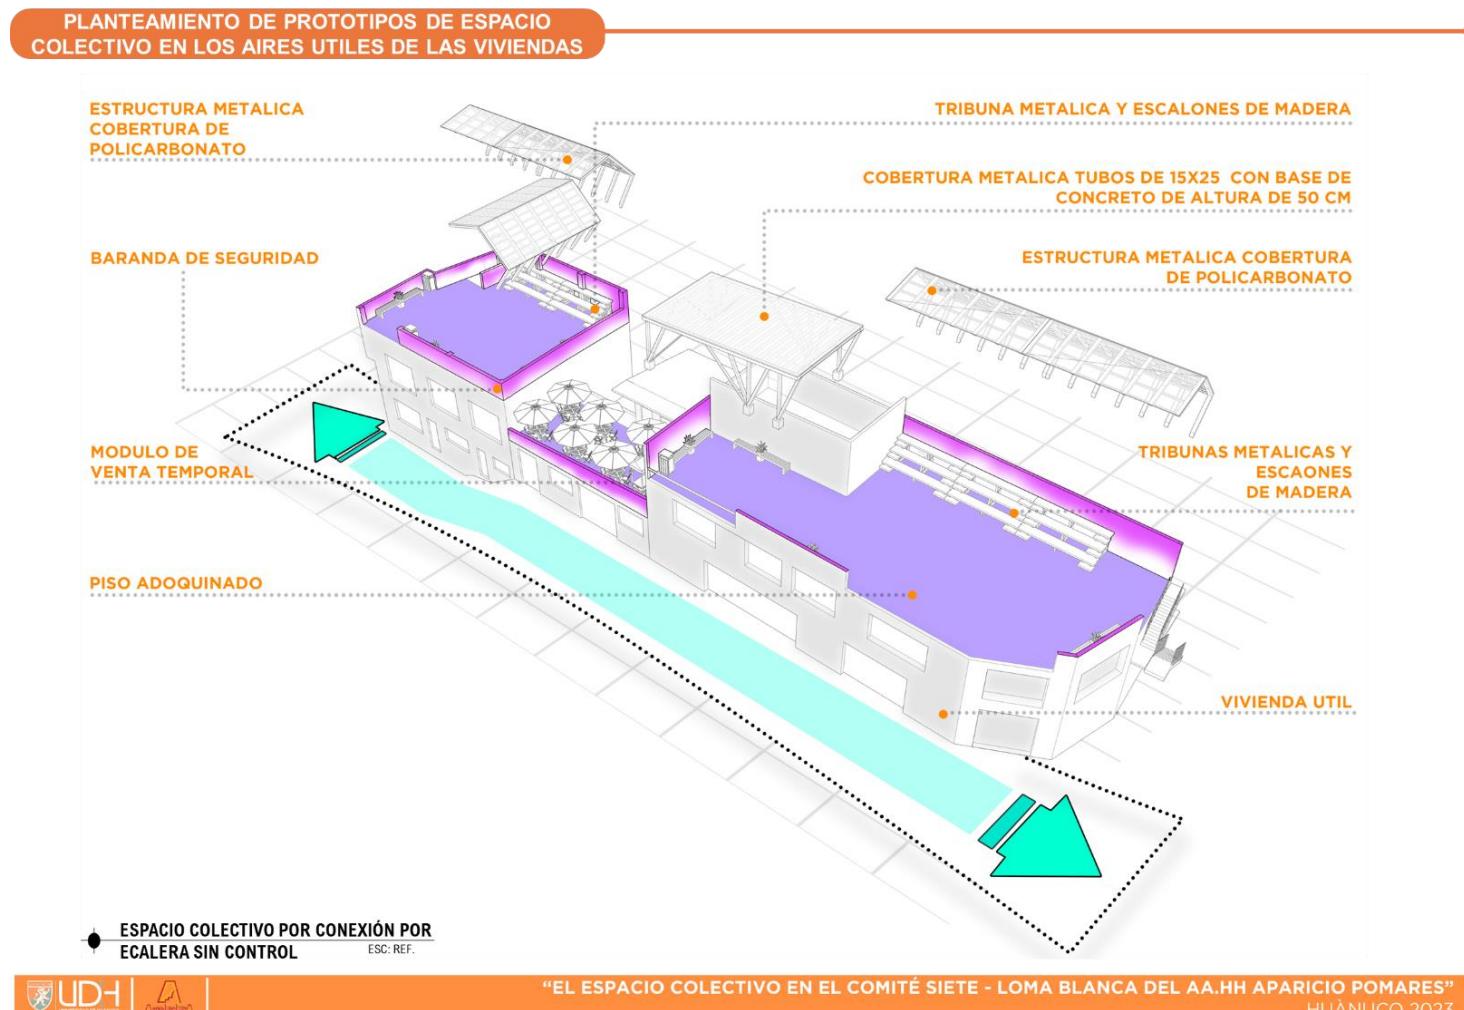
**Figura 159**

Prototipo de Espacio Colectivo por conexión por escalera sin control del proyecto.

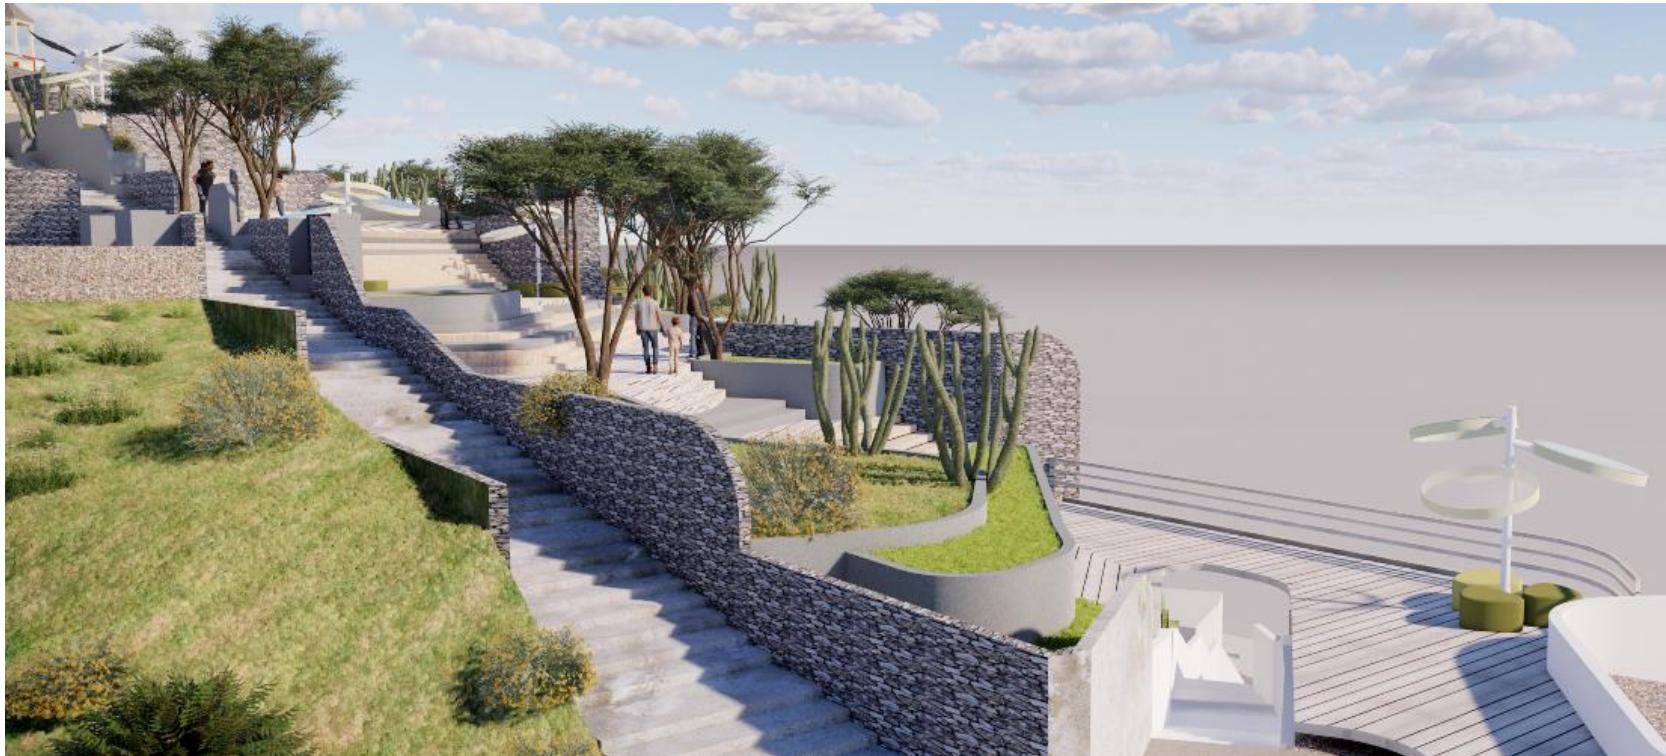
**Figura 160**

Vista de las escleras y mirador de La Paloma de Loma Blanca.

**Nota.** Imagen tomada en 3D programa Enscape, vista de la propuesta del tramo de las escaleras de Loma Blanca y el mirador propuesto.

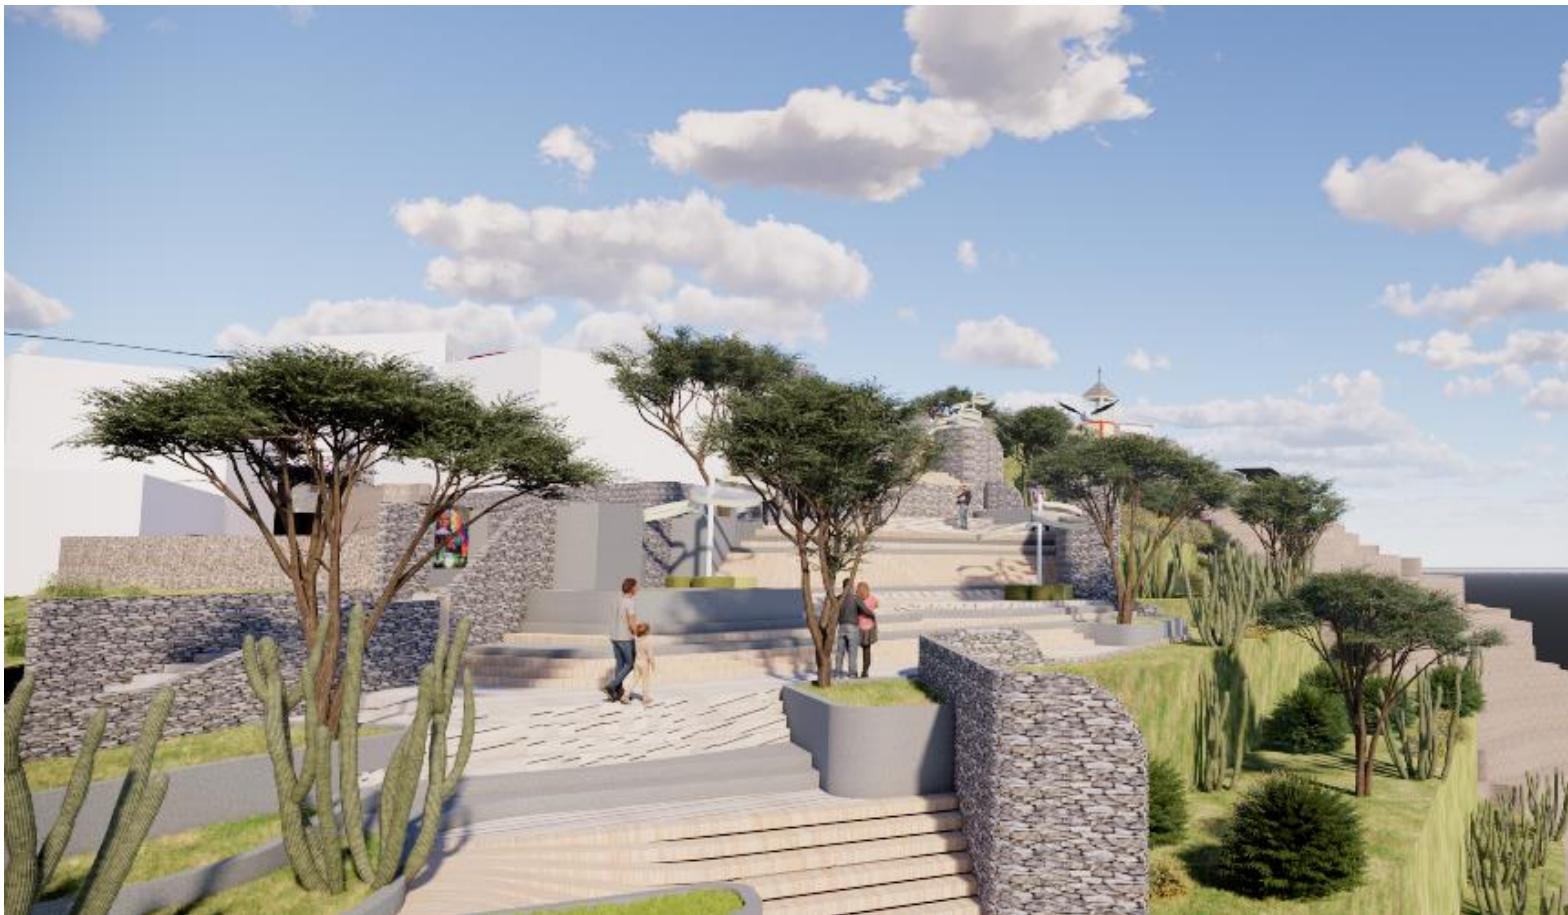
**Figura 161**

*Vista de las terrazas del mirador La Paloma.*

**Nota.** Imagen tomada en 3D programa Enscape, vista de las terrazas del mirador La Paloma propuesto.

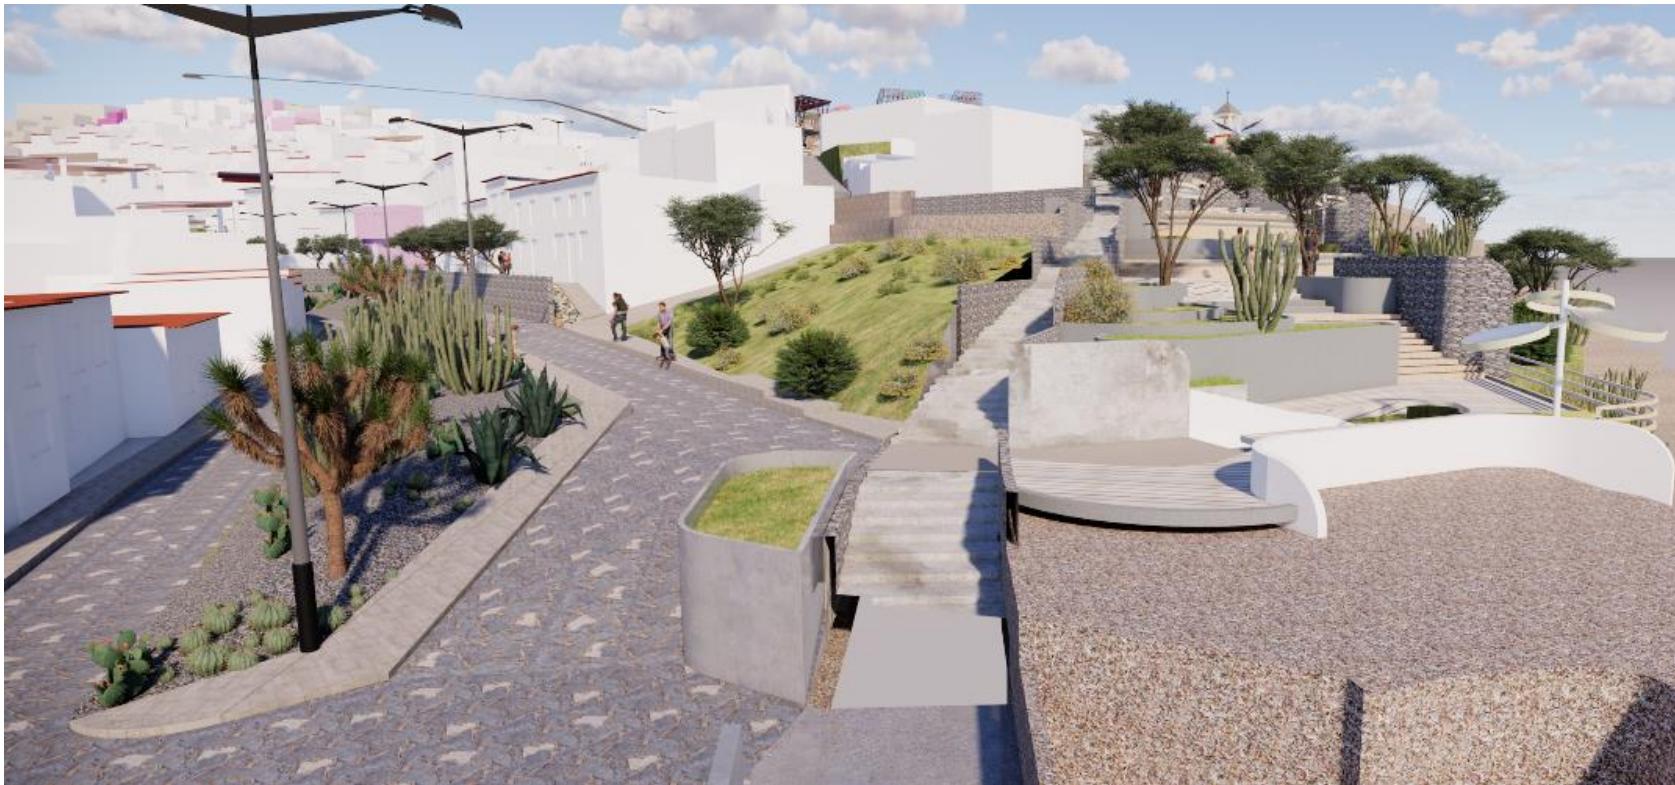
**Figura 162**

Vista del mirador La Paloma de Loma Blanca.

**Nota.** Imagen tomada en 3D programa Enscape, vista de las terrazas del mirador La Paloma y el encuentro con la vía vehicular propuesto.

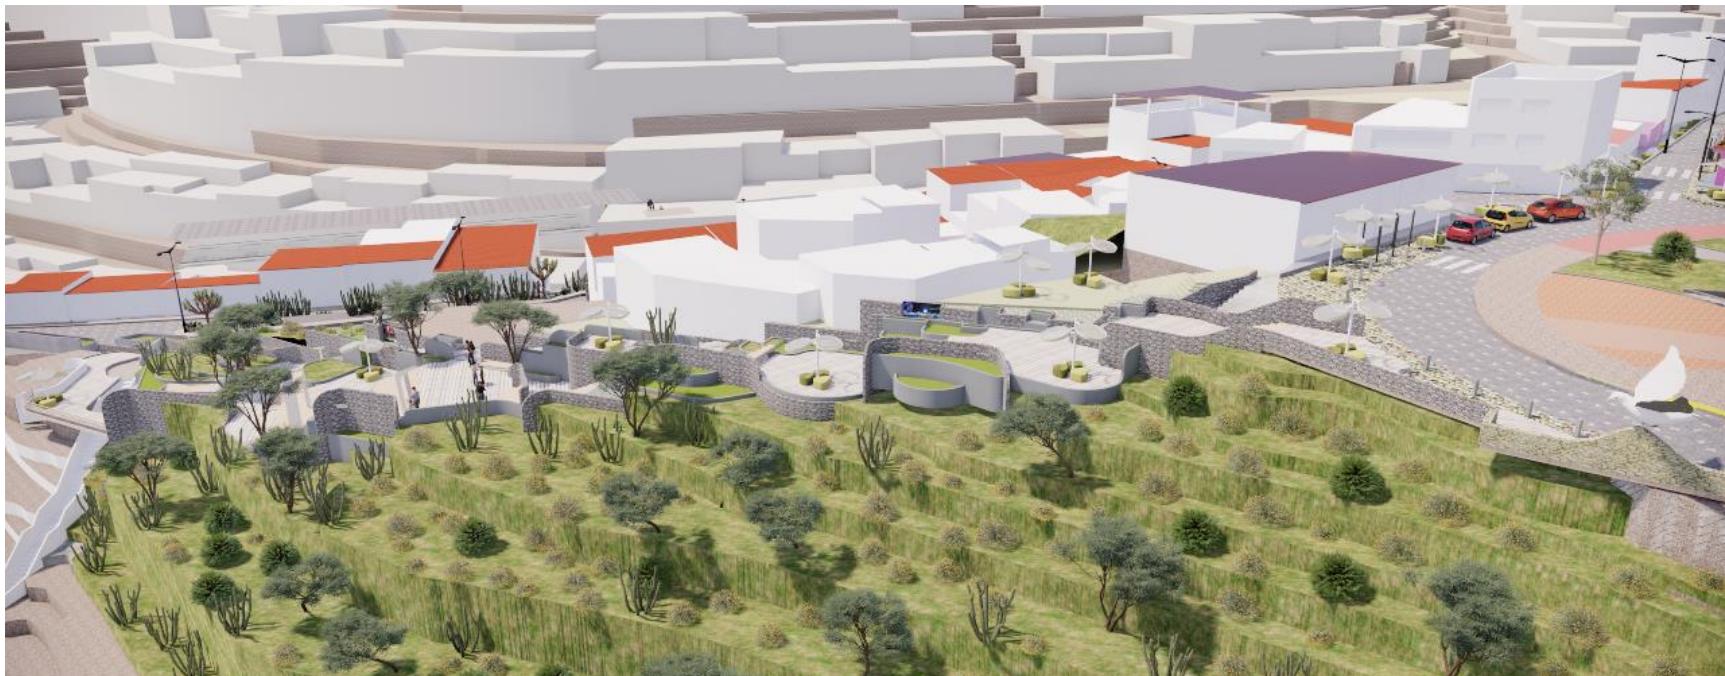
**Figura 163**

*Vista de todo el mirador La Paloma de Loma Blanca.*

**Nota.** Imagen tomada en 3D programa Enscape, vista todo el mirador La Paloma y el encuentro con la vía vehicular propuesto.

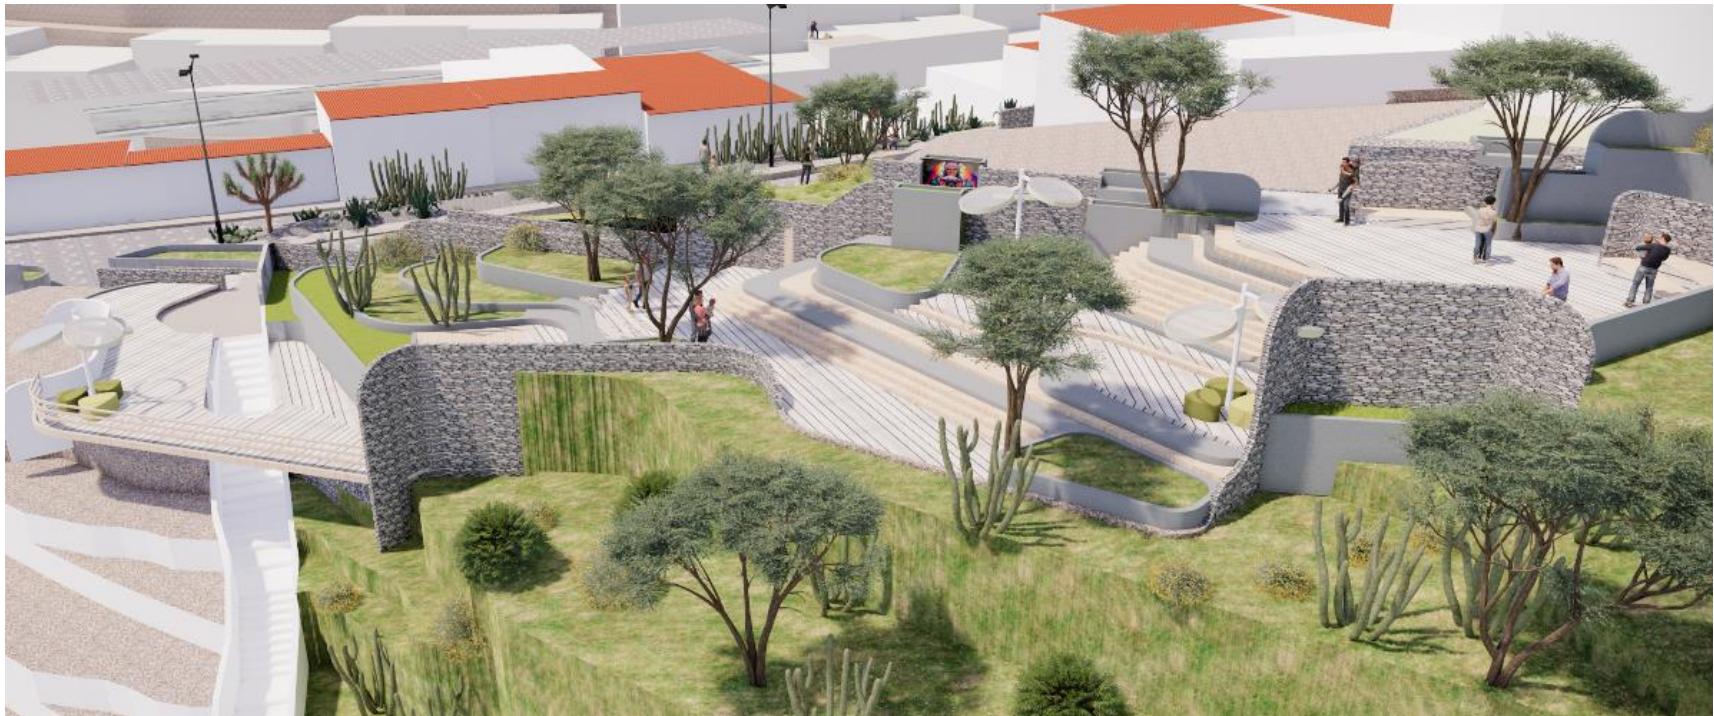
**Figura 164**

Vista de terrazas del Mirador propuesto.

**Nota.** Imagen tomada en 3D programa Enscape, vista todo el mirador La Paloma y el encuentro de las dos escaleras existentes.
