**TESIS**

**“El espacio colectivo en el Comité Siete - Loma Blanca del AA HH  
Aparicio Pomares – Huánuco, 2023”**

**PARA OPTAR EL TÍTULO PROFESIONAL DE ARQUITECTA**

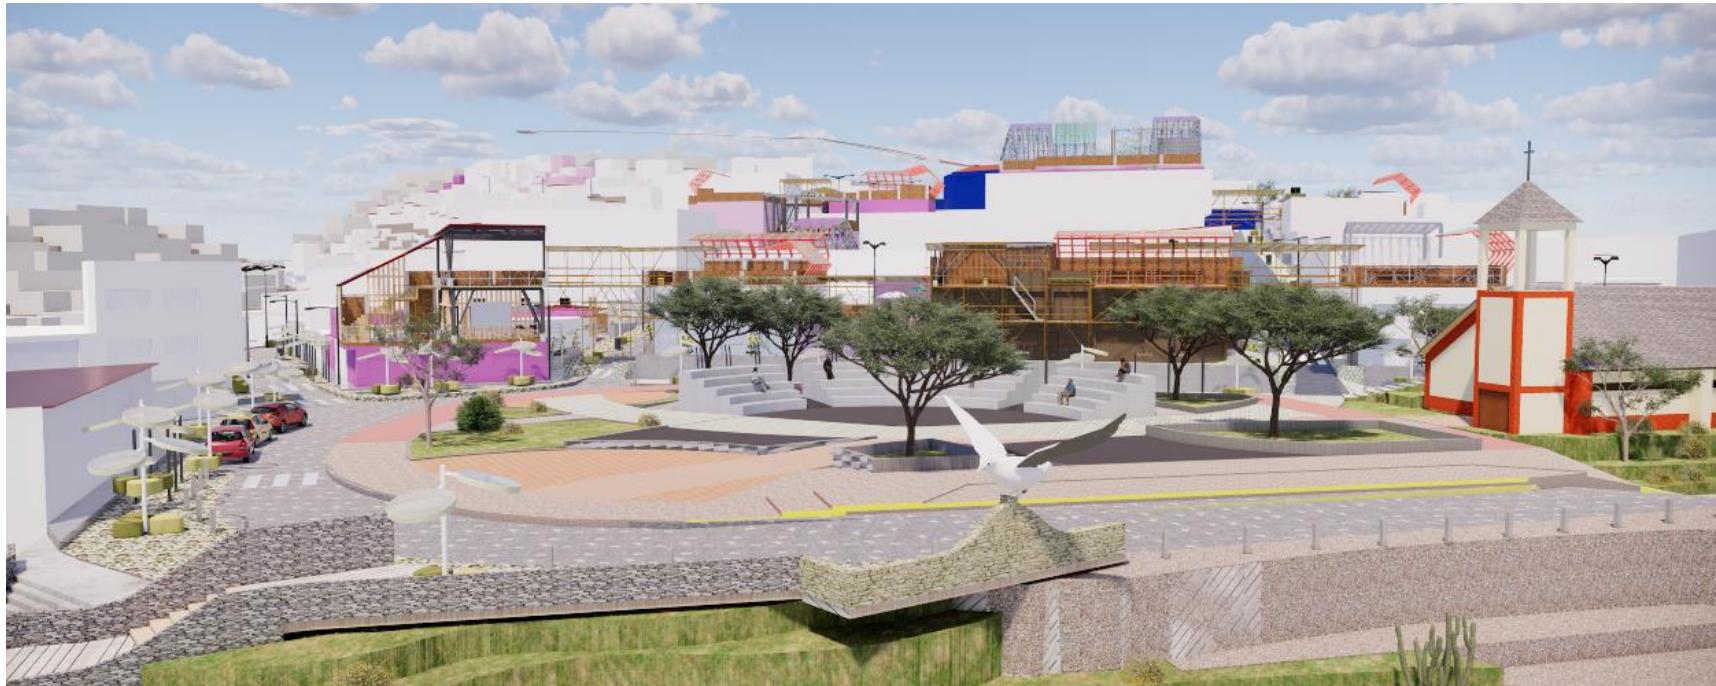
**Figura 167**

Vista de Plaza de Loma Blanca propuesta.

**Nota.** Imagen tomada en 3D programa Enscape, vista de la Plaza de Loma Blanca Propuesta.

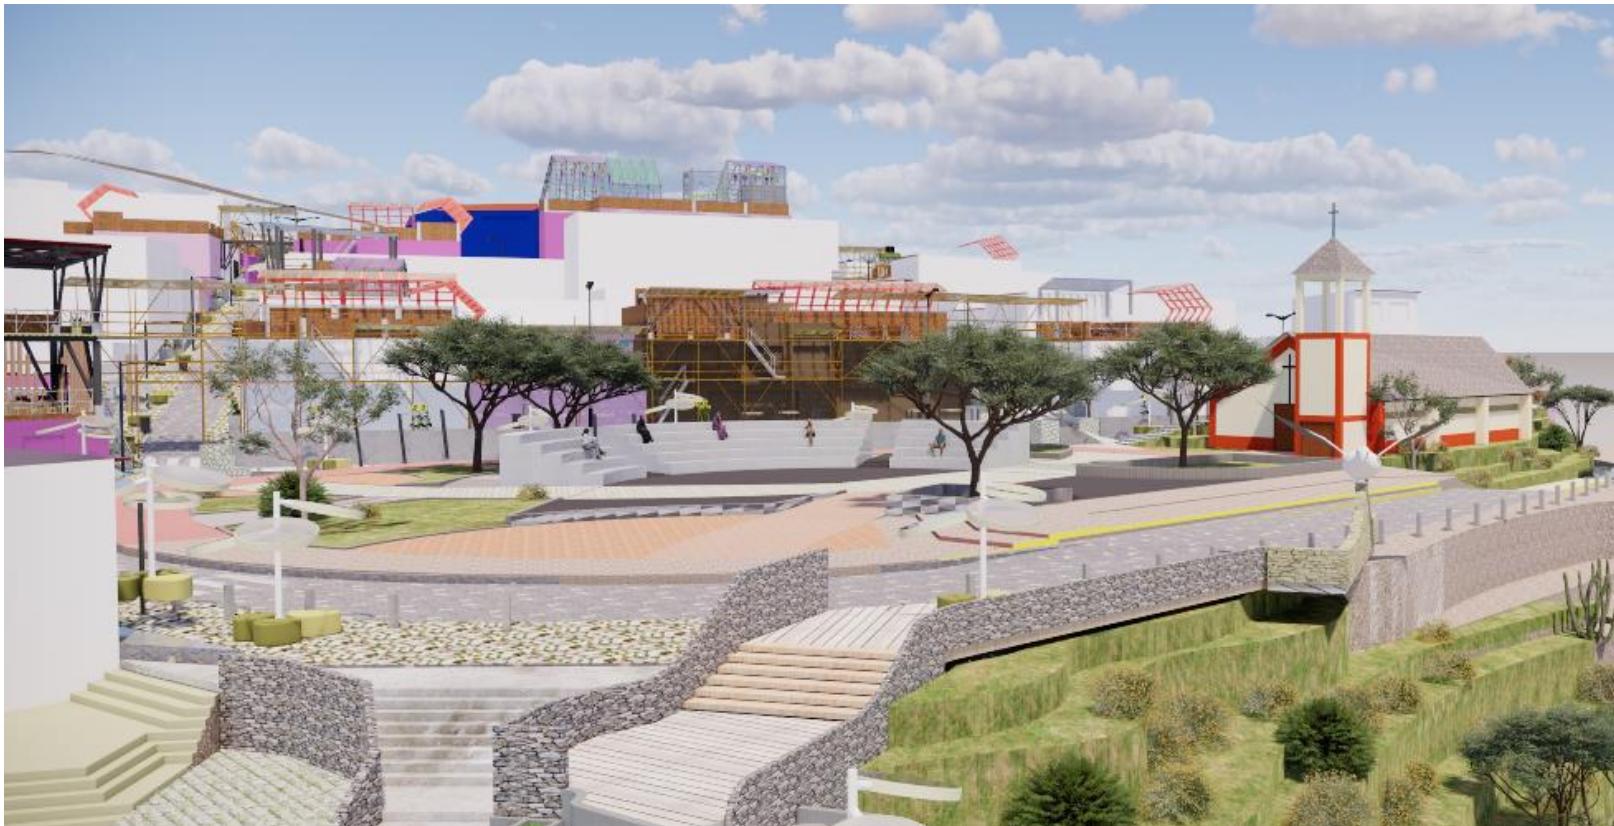
**Figura 168**

Vista de Plaza de Loma Blanca propuesta.

**Nota.** Imagen tomada en 3D programa Enscape, vista de la Plaza y monumento de La Paloma de Loma Blanca Propuesta.

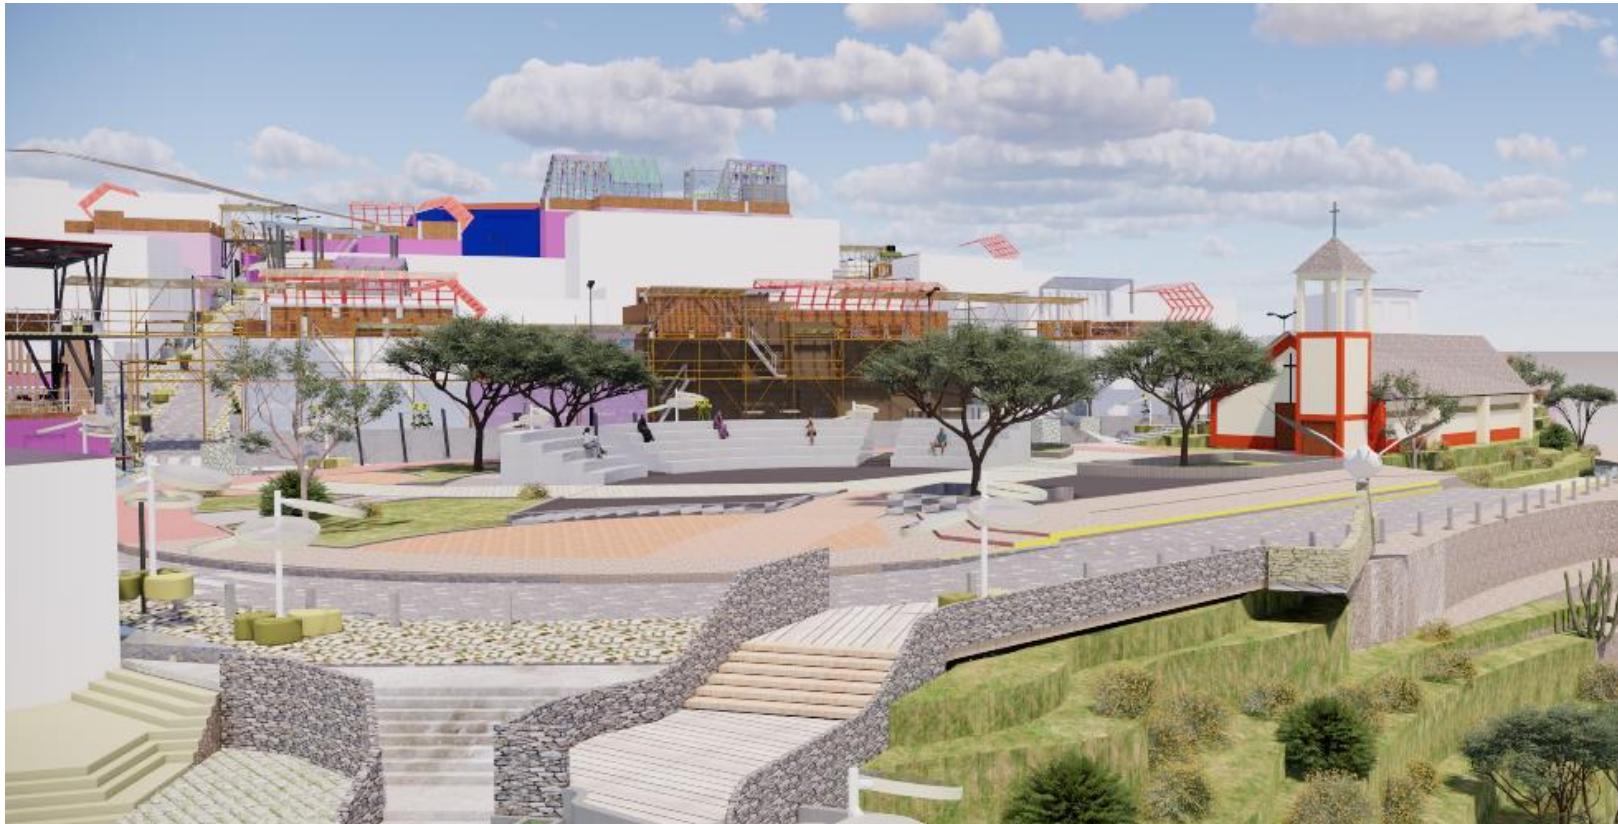
**Figura 169**

Vista de Plaza y puente peatonal efímero de Loma Blanca propuesta.

**Nota.** Imagen tomada en 3D programa Enscape, vista de la Plaza y monumento de La Paloma de Loma Blanca Propuesta.

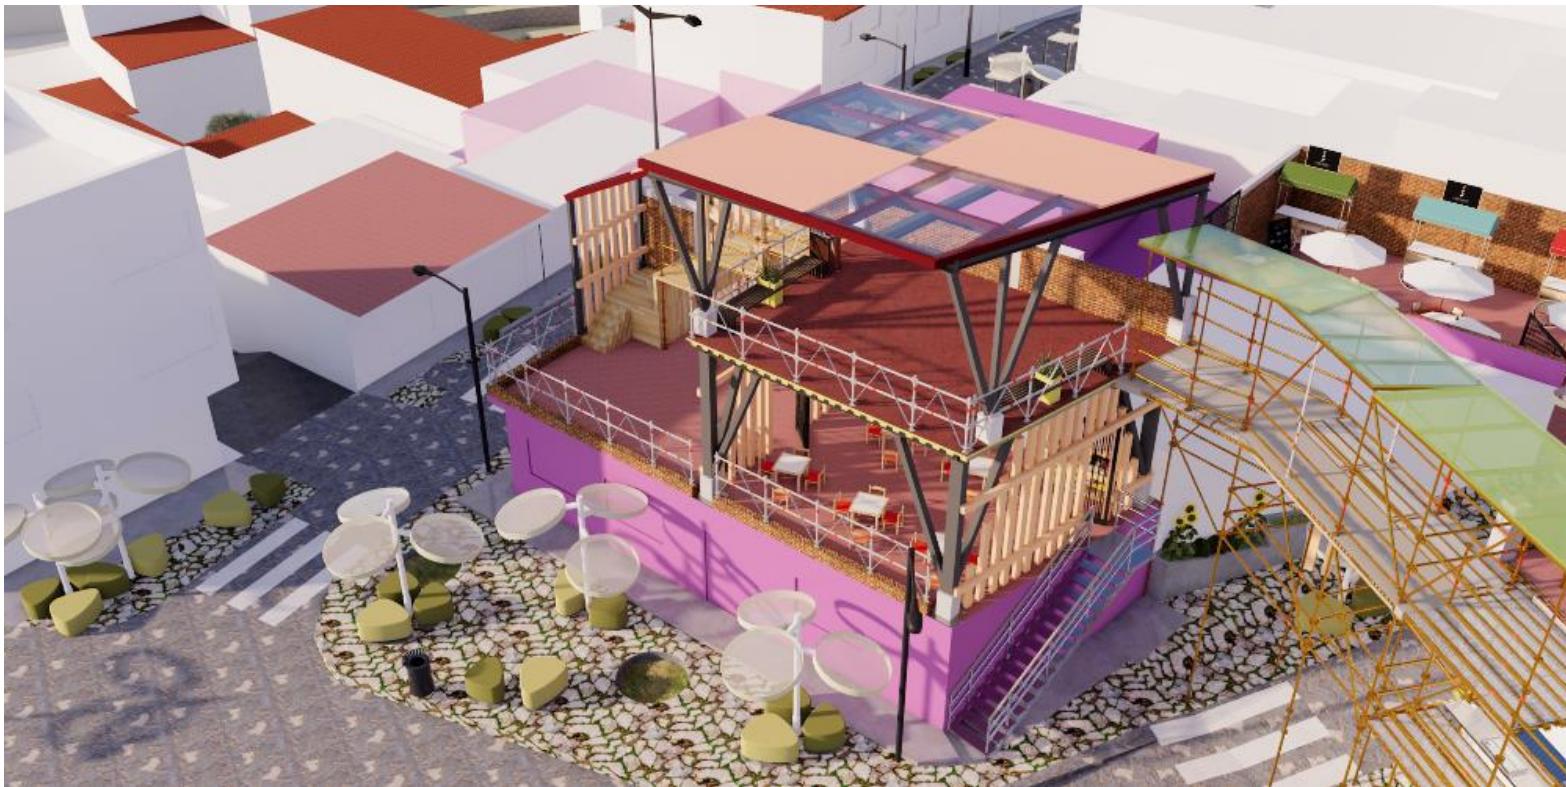
**Figura 170**

*Vista de la propuesta del Local Comunal de Loma Blanca.*

**Nota.** Imagen tomada en 3D programa Enscape, vista de los espacios del local comunal de Loma Blanca Propuesto.

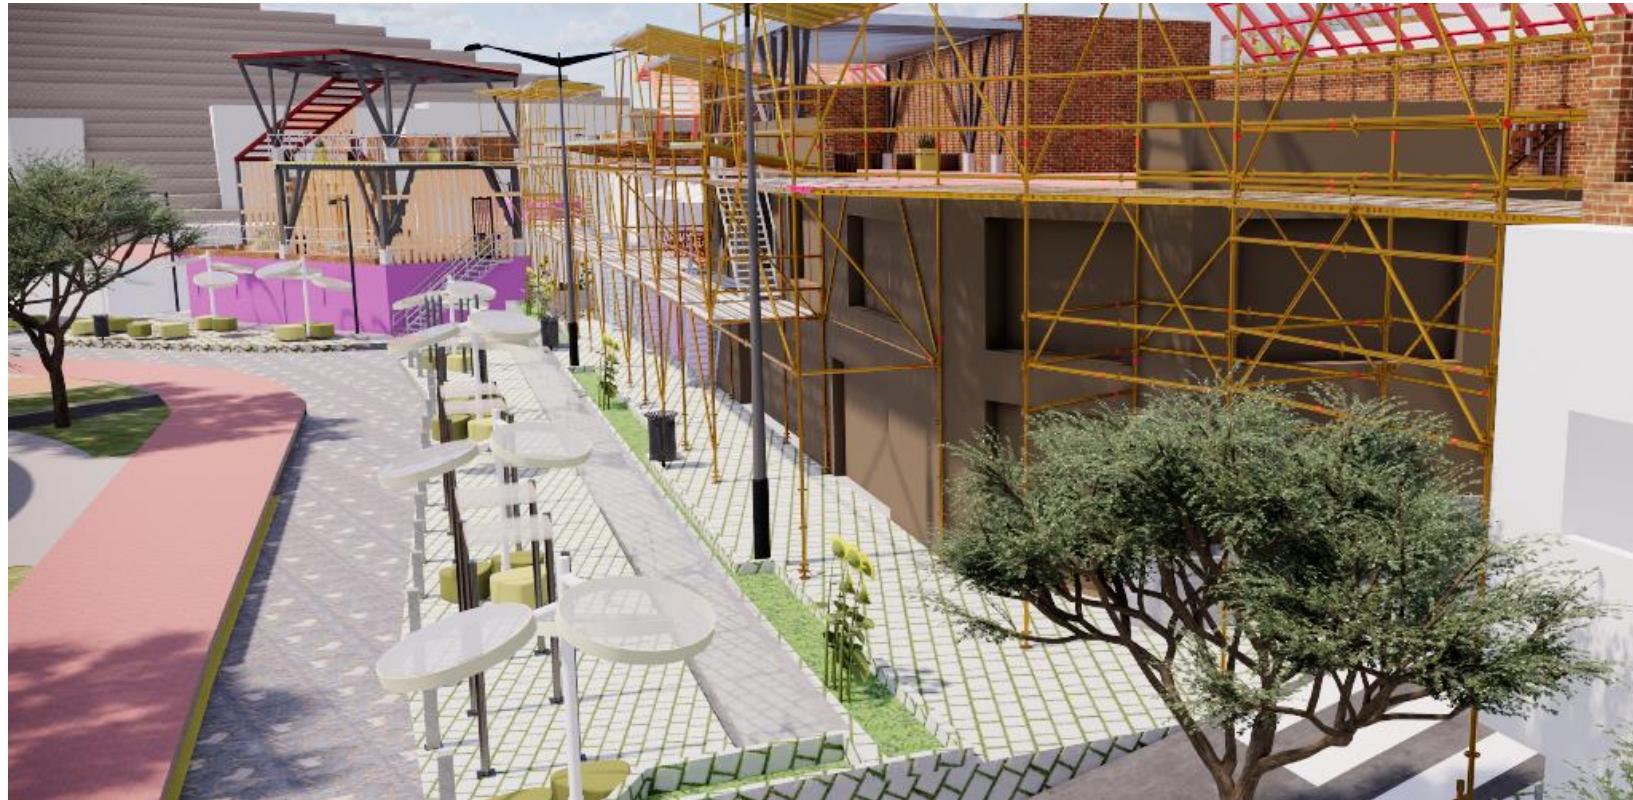
**Figura 171**

Vista de Puente Peatonal efímero en Loma Blanca.

**Nota.** Imagen tomada en 3D programa Enscape, vista del puente efímero peatonal que conecta los espacios colectivos en de Loma Blanca.

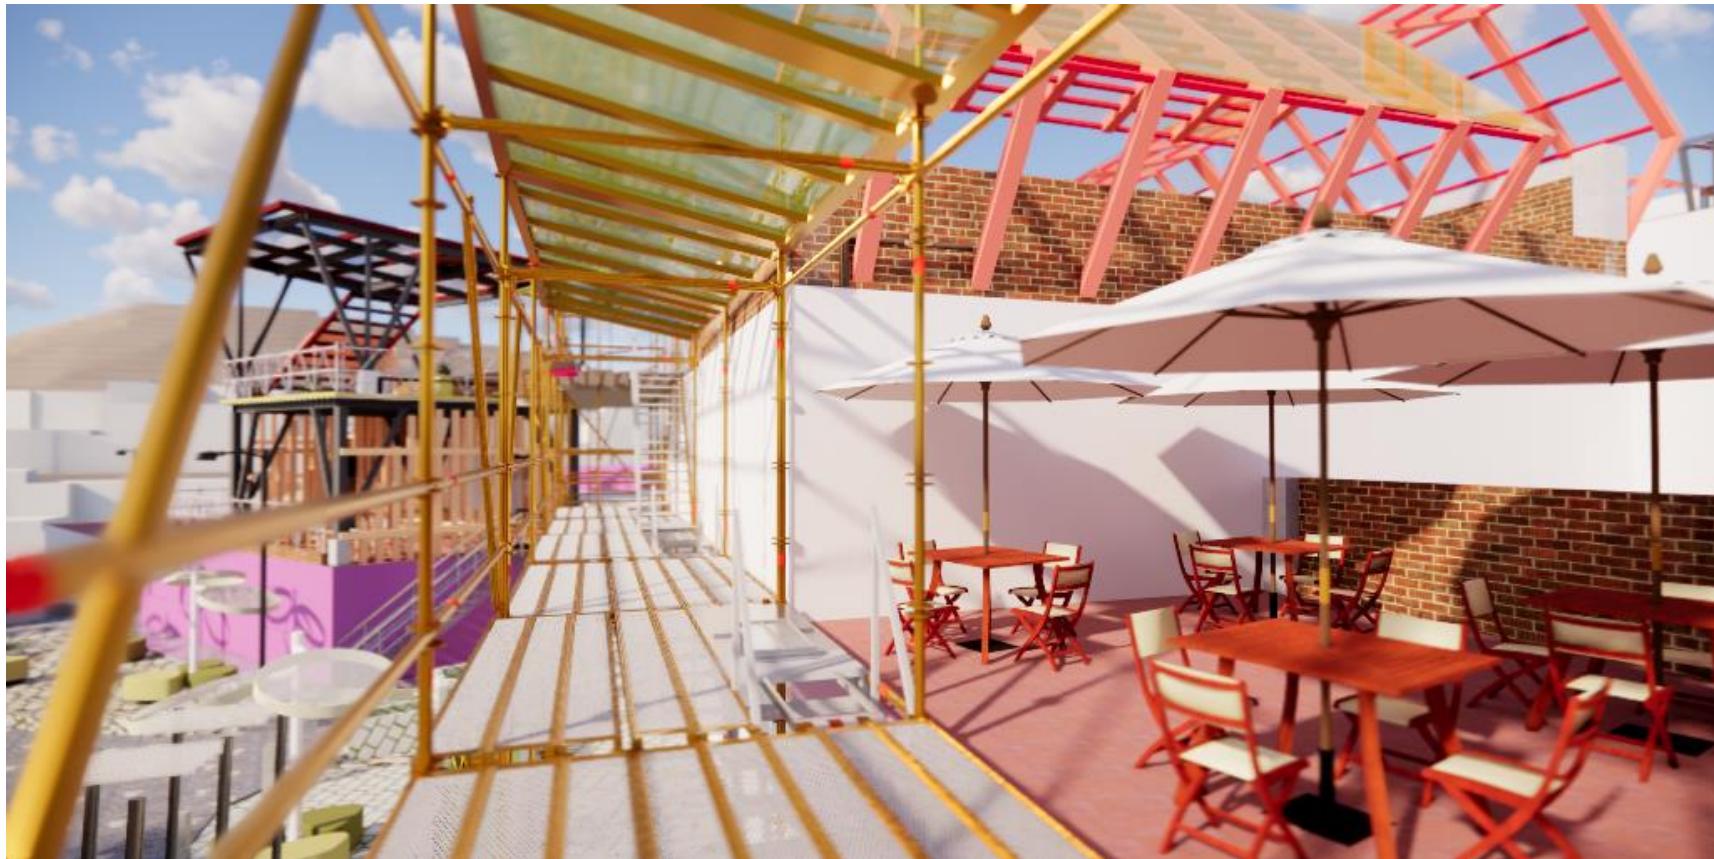
Vista interior del Puente Peatonal efímero en Loma Blanca.

**Nota.** Imagen tomada en 3D programa Enscape, vista interior del puente efímero peatonal que conecta los espacios colectivos en de Loma Blanca.

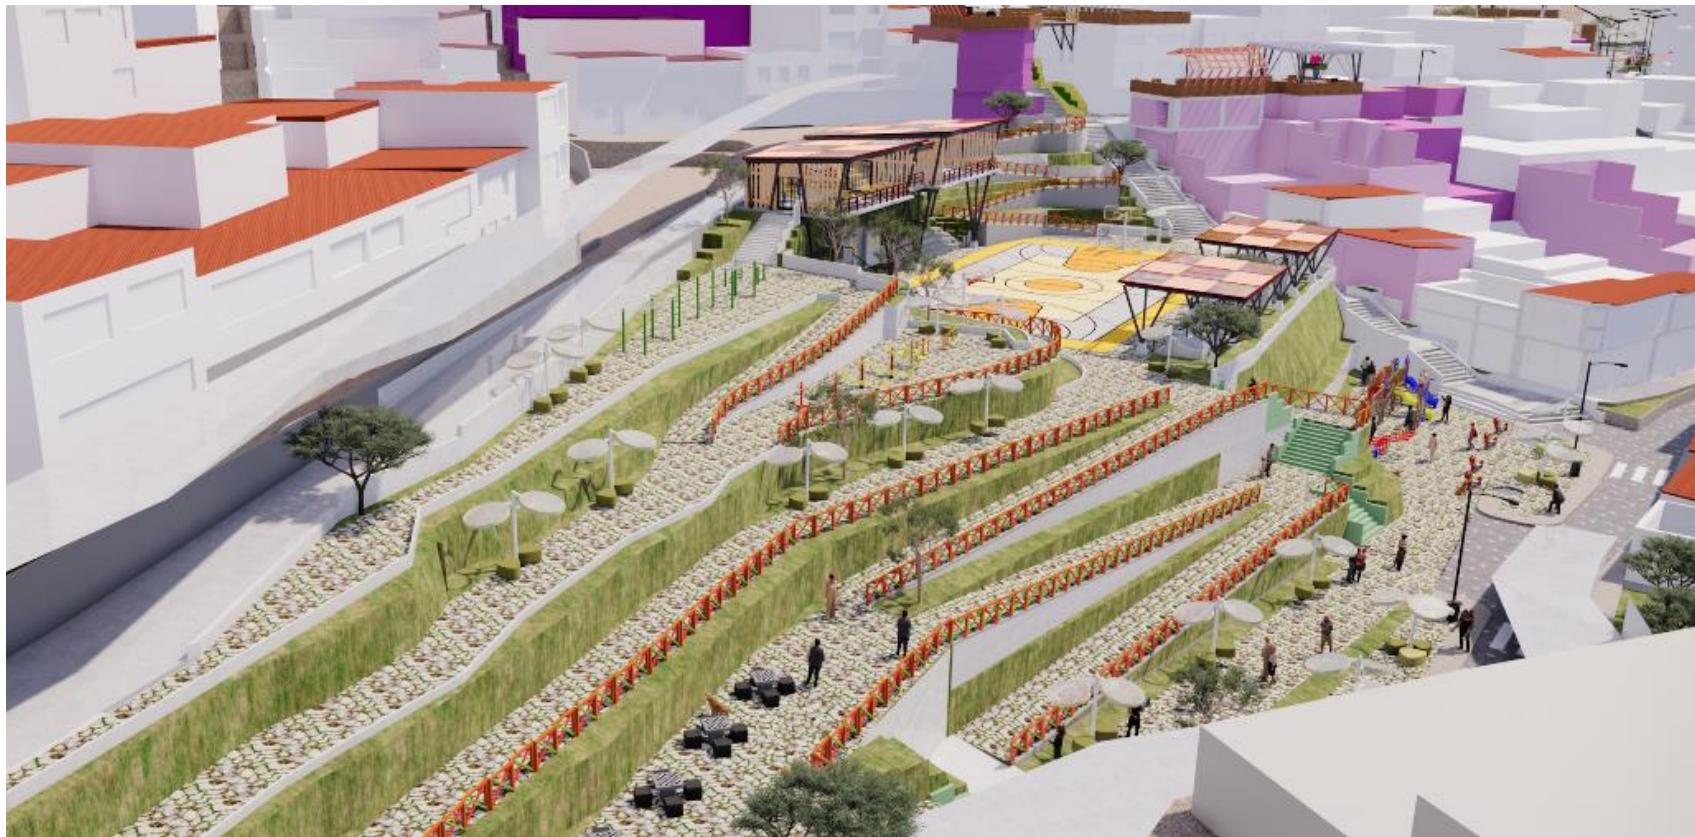
Vista de propuesta de rehabilitación de Losa Deportiva de Loma Blanca.

**Nota.** Imagen tomada en 3D programa Enscape, vista de espacios de la losa deportiva rehabilitada en Loma Blanca.

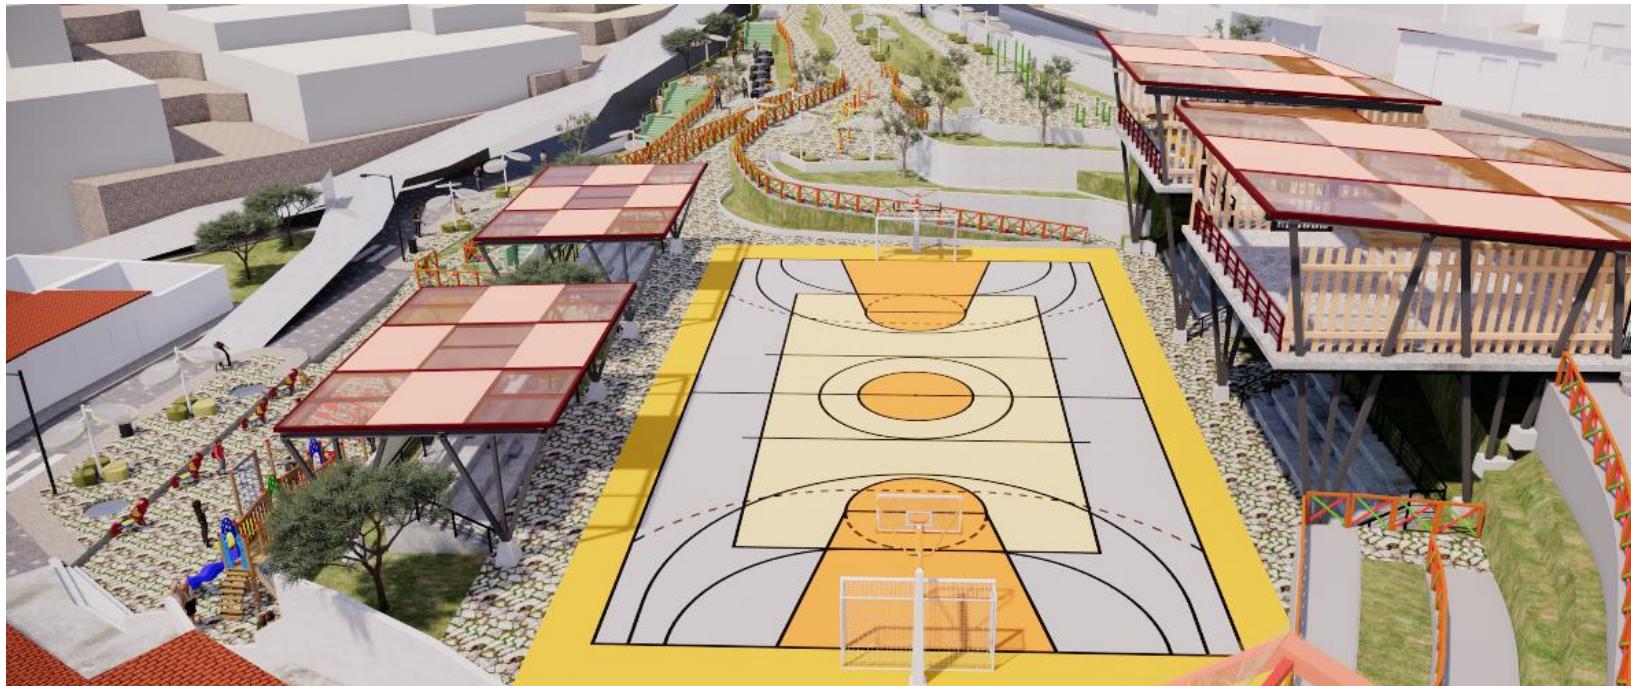
**Figura 175**

Vista de cancha multiusos de Losa deportiva de Loma Blanca.

**Nota.** Imagen tomada en 3D programa Enscape, se observa la cancha multiusos que estaría en la losa deportiva rehabilitada en Loma Blanca.

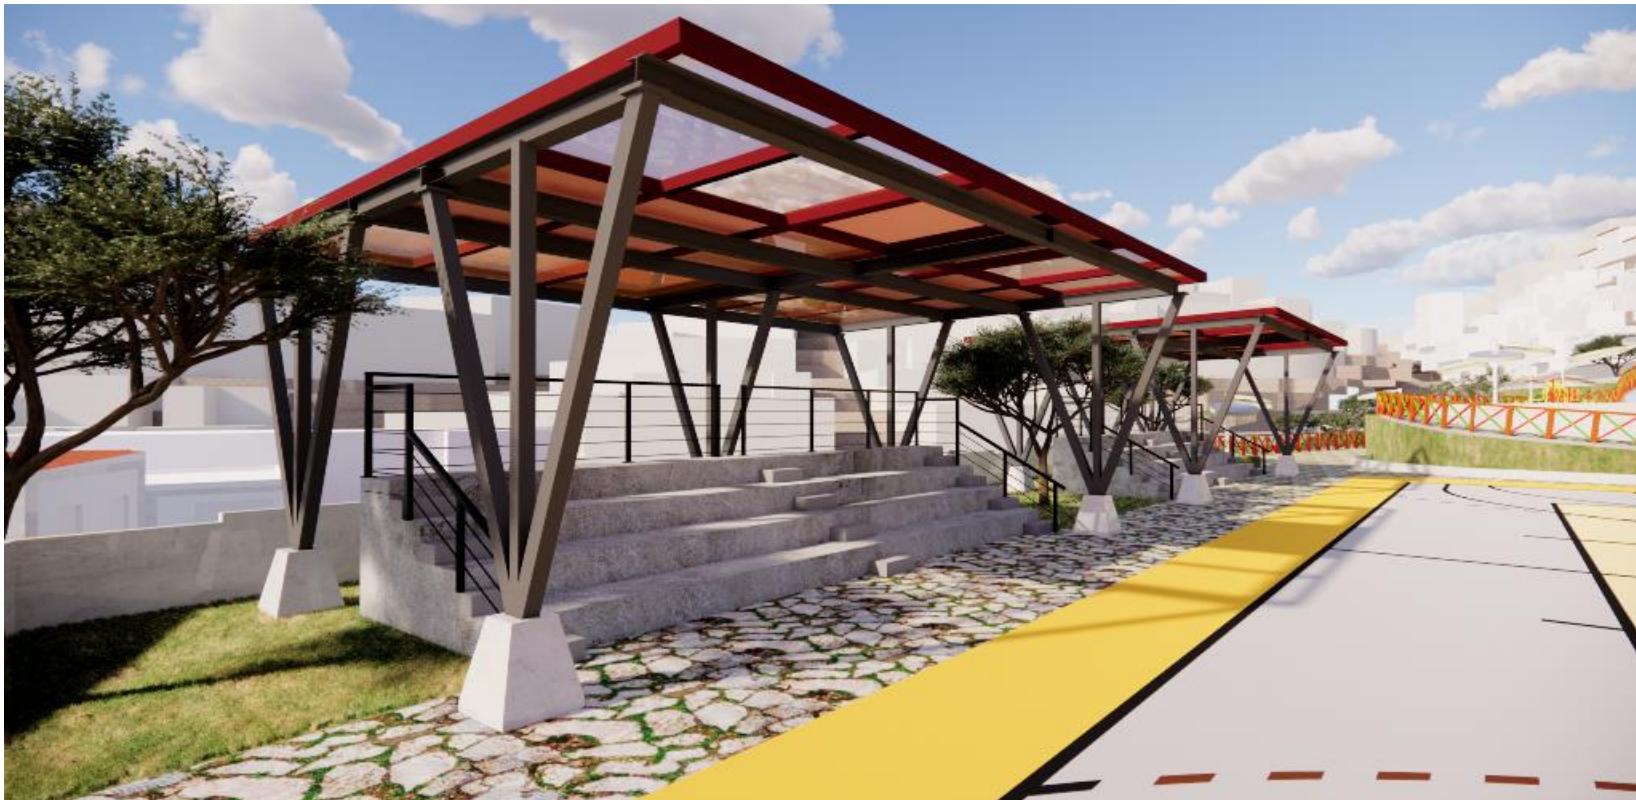
**Figura 176**

Vista de tribunas de la cancha multiusos de Losa deportiva de Loma Blanca.

**Nota.** Imagen tomada en 3D programa Enscape, se observa las tribunas que estaría en la losa deportiva rehabilitada en Loma Blanca.

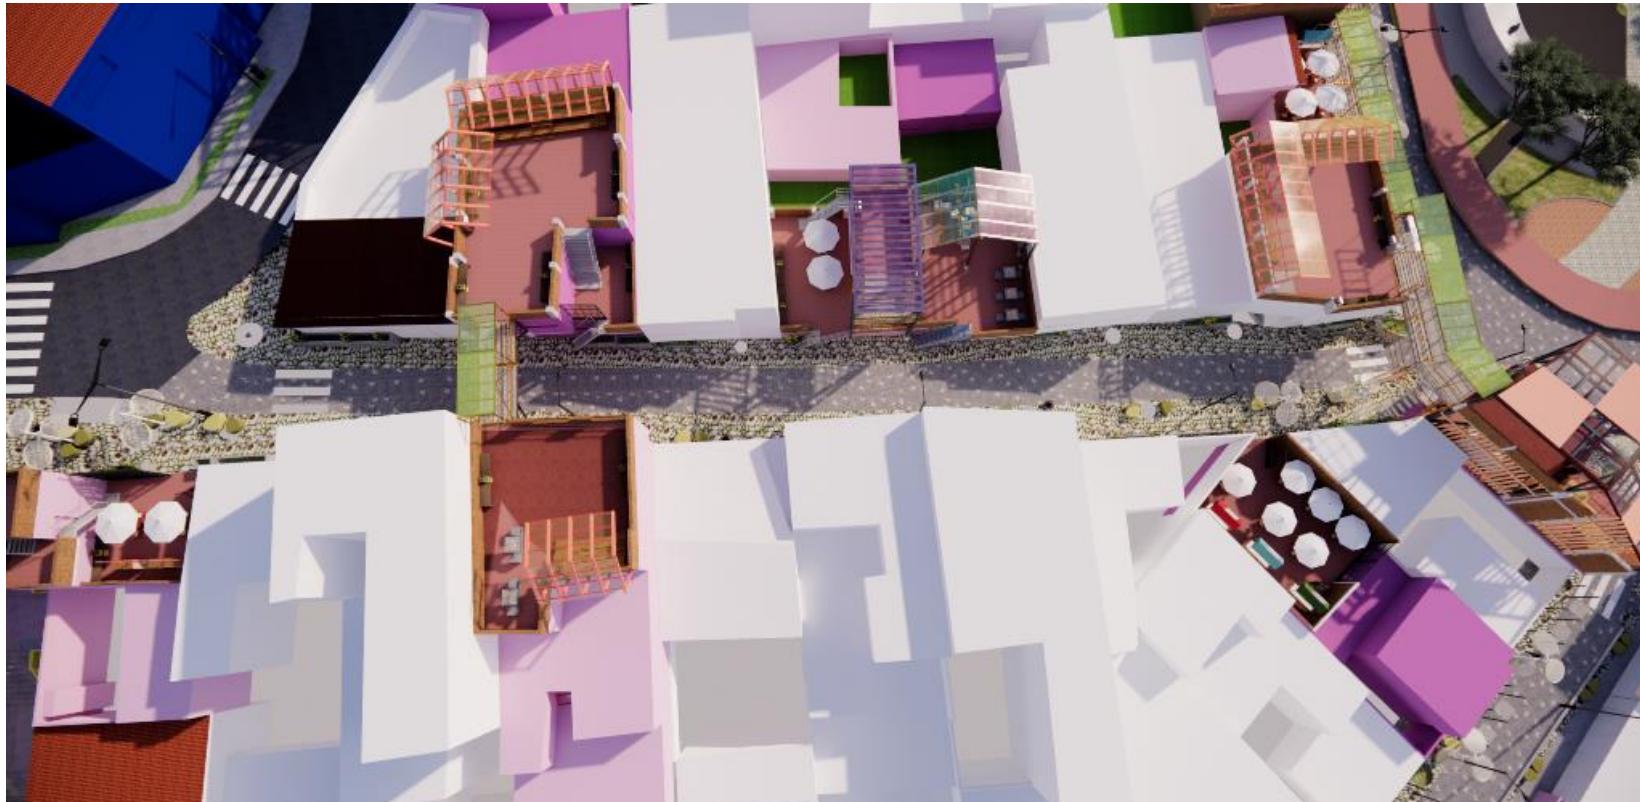
**Figura 177**

Vista de los espacios colectivos propuestos en los aires útiles de Loma Blanca.

**Nota.** Imagen tomada en 3D programa Enscape, se observa los espacios colectivos propuestos en los aires útiles de las viviendas en Loma Blanca.

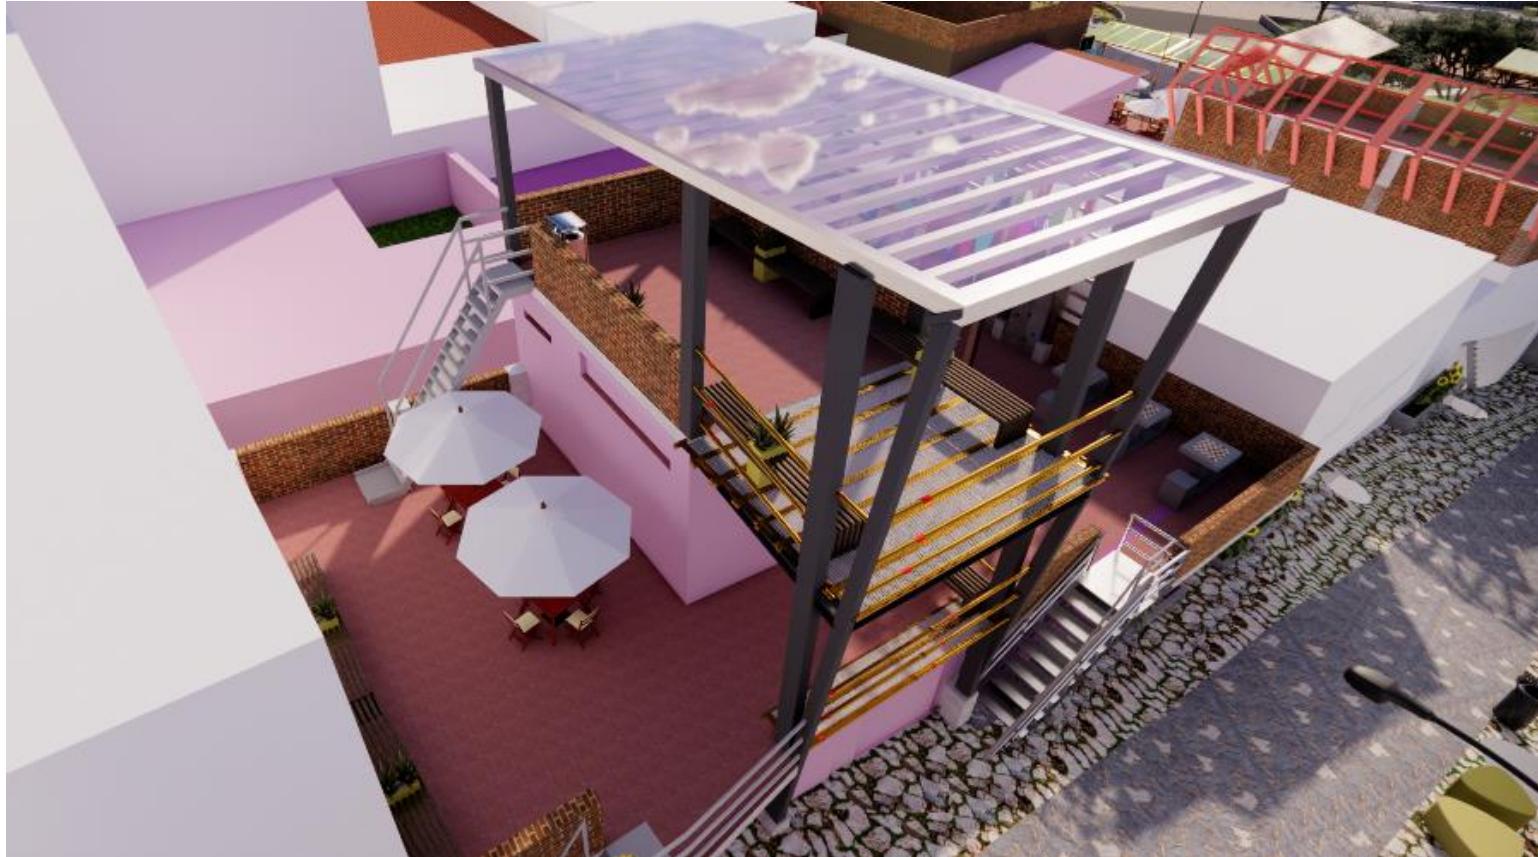
**Figura 178**

*Vista de un prototipo de espacio colectivo con acceso de escalera sin control Loma Blanca.*

**Nota.** Imagen tomada en 3D programa Enscape, se observa uno de los prototipos de espacios colectivos con acceso de escalera sin control en Loma Blanca.

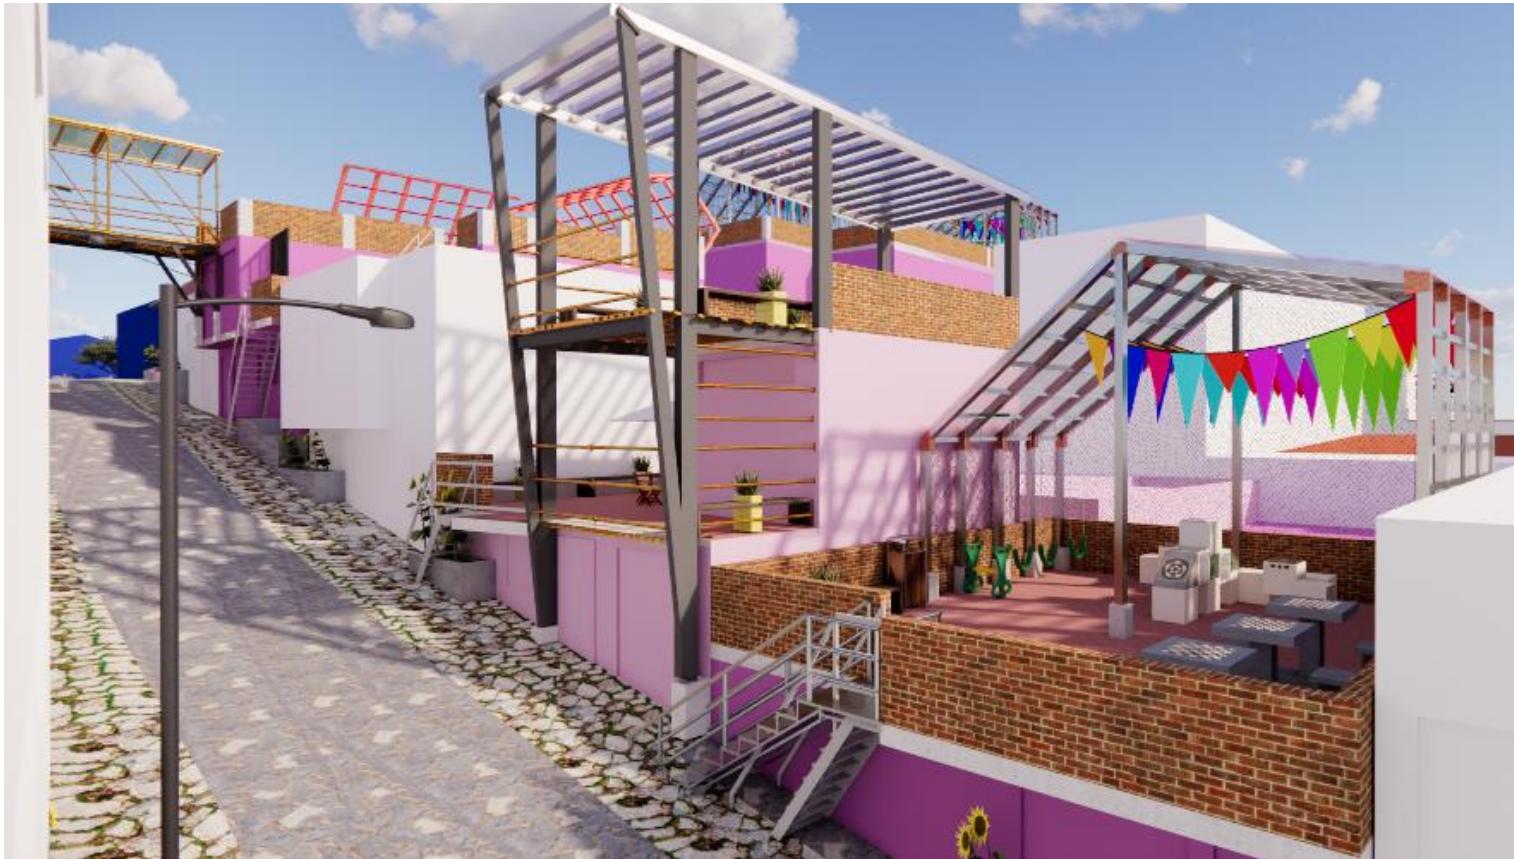
**Figura 179**

Vista de un prototipo de espacio colectivo con acceso de escalera sin control Loma Blanca.

**Nota.** Imagen tomada en 3D programa Enscape, se observa uno de los prototipos de espacios colectivos con acceso de escalera sin control en Loma Blanca.

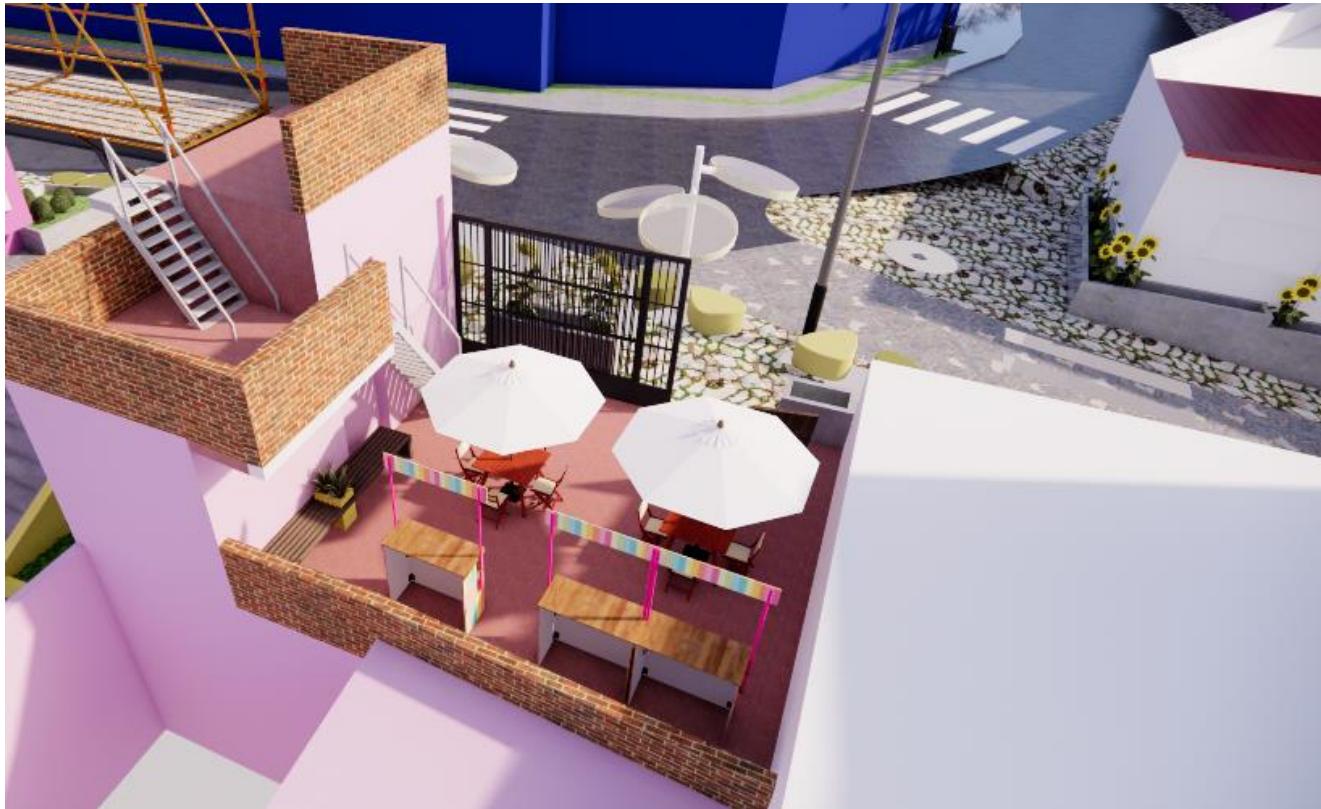
**Figura 180**

*Vista de prototipo de espacio colectivo con conexión a desnivel con control en Loma Blanca.*

**Nota.** Imagen tomada en 3D programa Enscape, se observa el prototipo de espacio colectivo con conexión a desnivel con control en Loma Blanca.

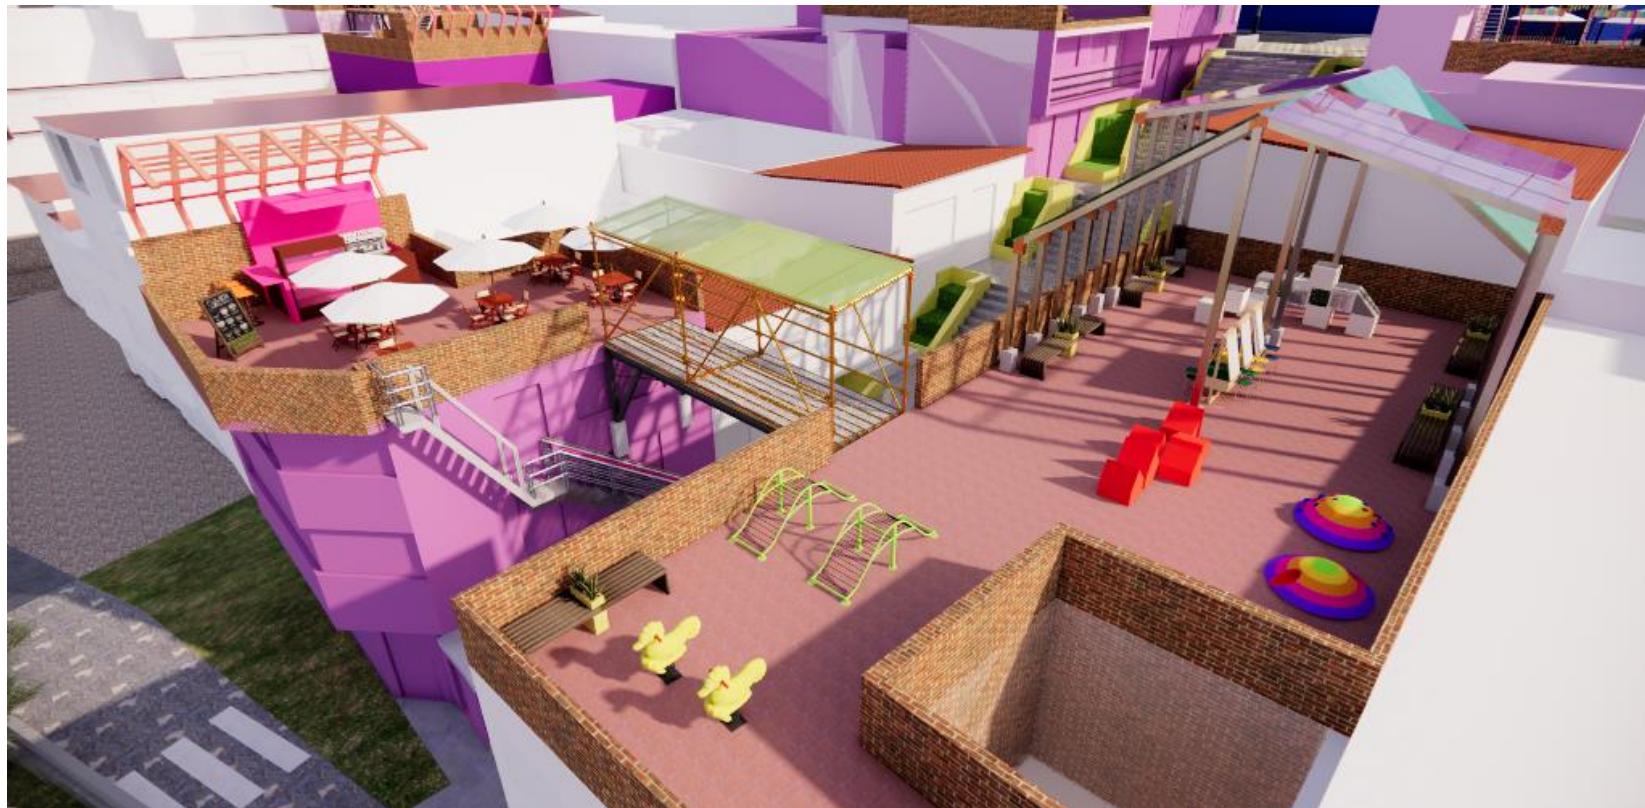
**Figura 181**

*Vista de espacios recreativos y de venta de comida en los aires útiles de las viviendas en Loma Blanca.*

**Nota.** Imagen tomada en 3D programa Enscape, se observa espacios recreativos y de venta de comida en los aires útiles de las viviendas en Loma Blanca.

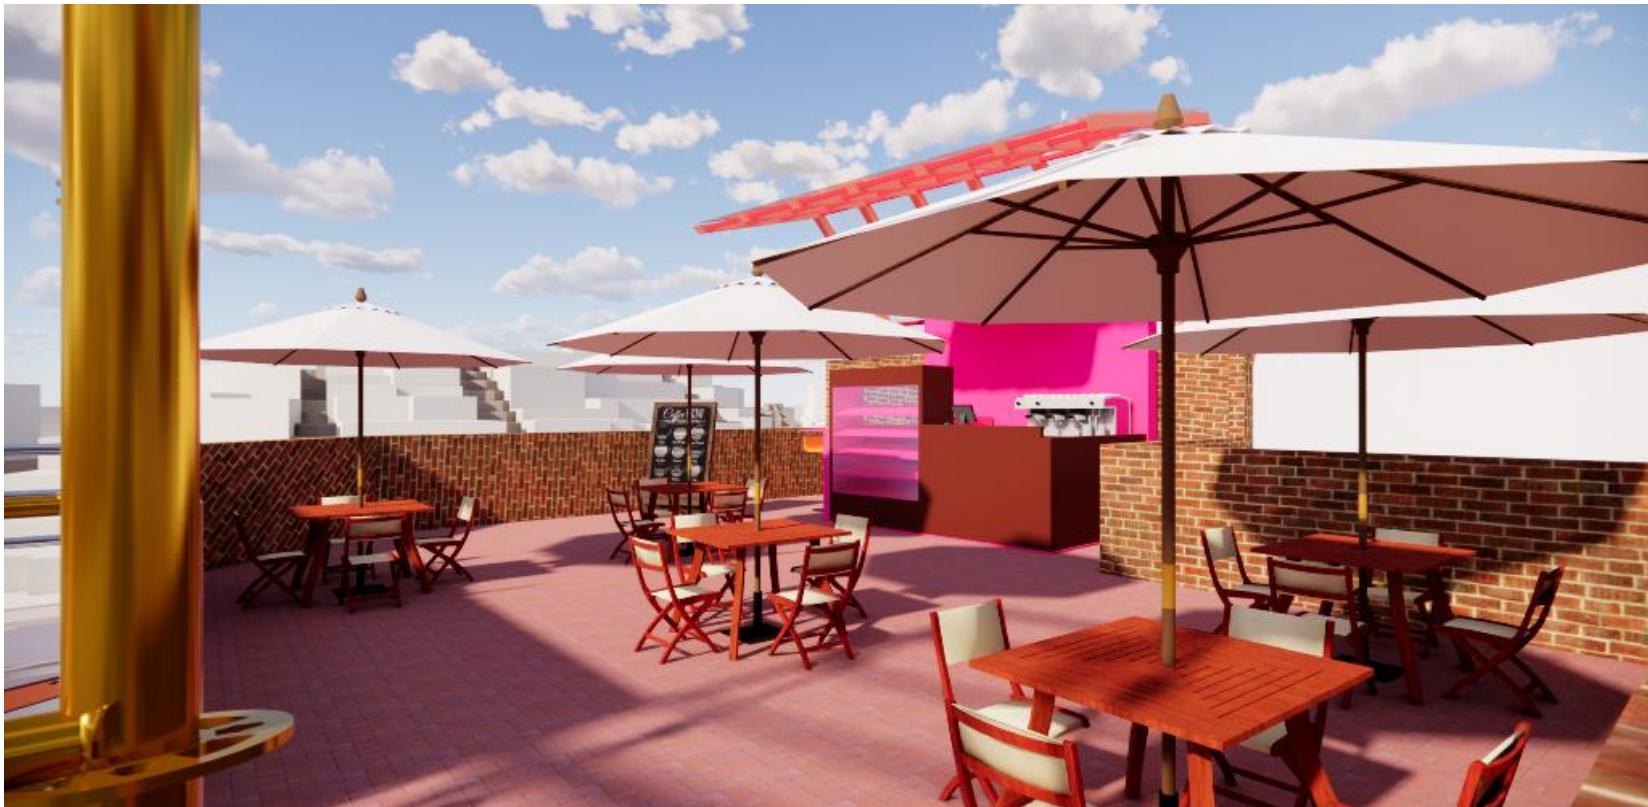
**Figura 182**

*Vista de espacio colectivo en los aires útiles de las viviendas de venta de comida en Loma Blanca.*

**Nota.** Imagen tomada en 3D programa Enscape, se observa el espacio colectivo en los aires útiles de las viviendas de venta de comida en Loma Blanca.

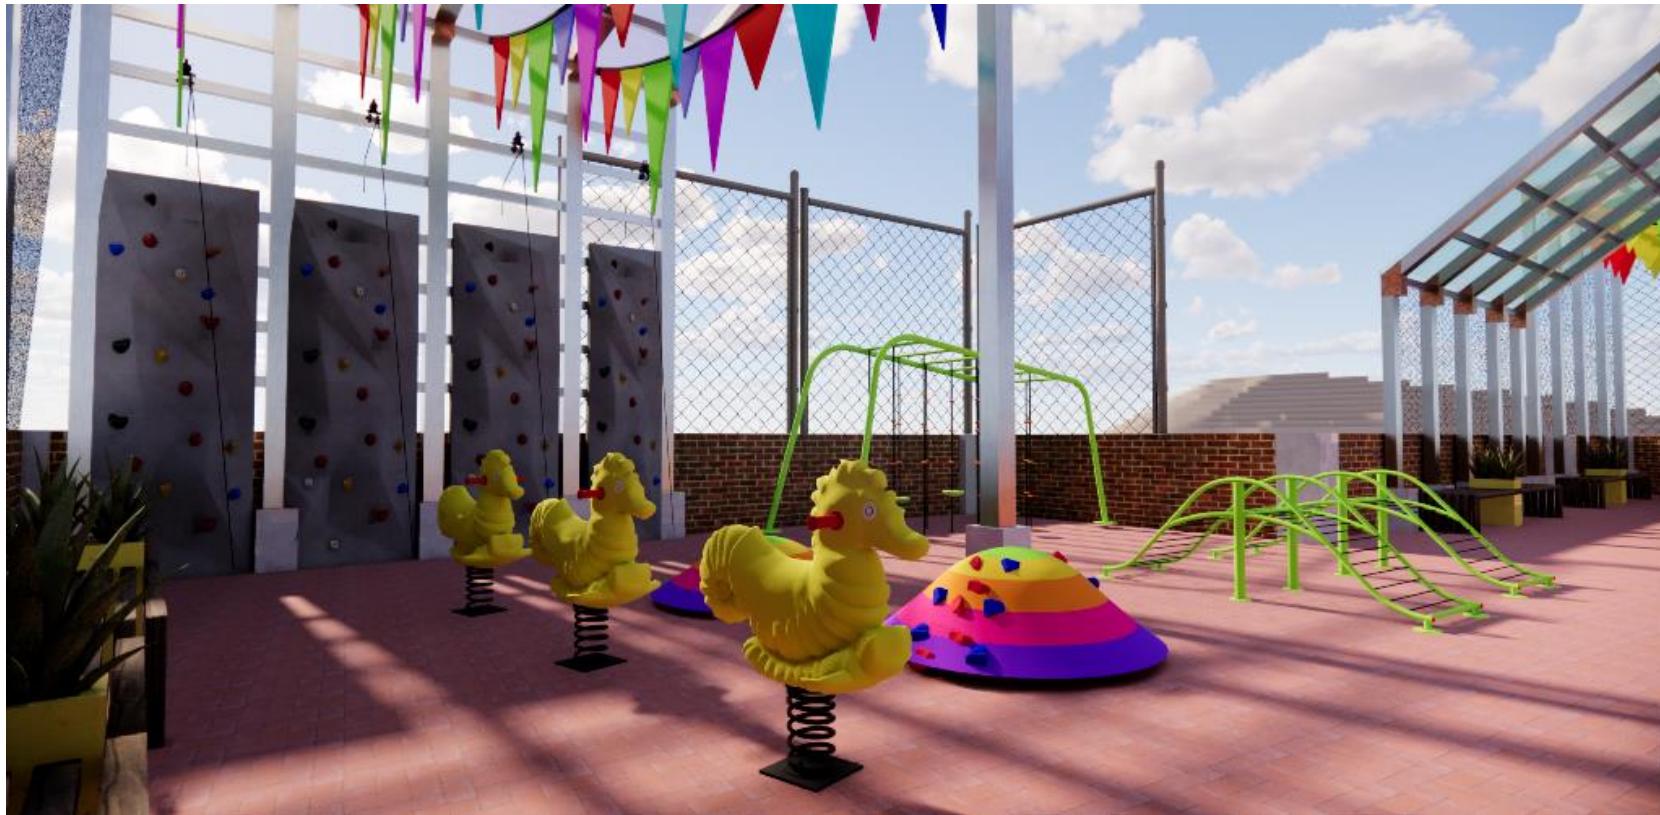
## **Figuras 183**

*Vista de juegos para niños en los aires útiles de los espacios colectivos en Loma Blanca.*

**Nota.** Imagen tomada en 3D programa Enscape, se observa los juegos para niños en los aires útiles de los espacios colectivos en Loma Blanca.

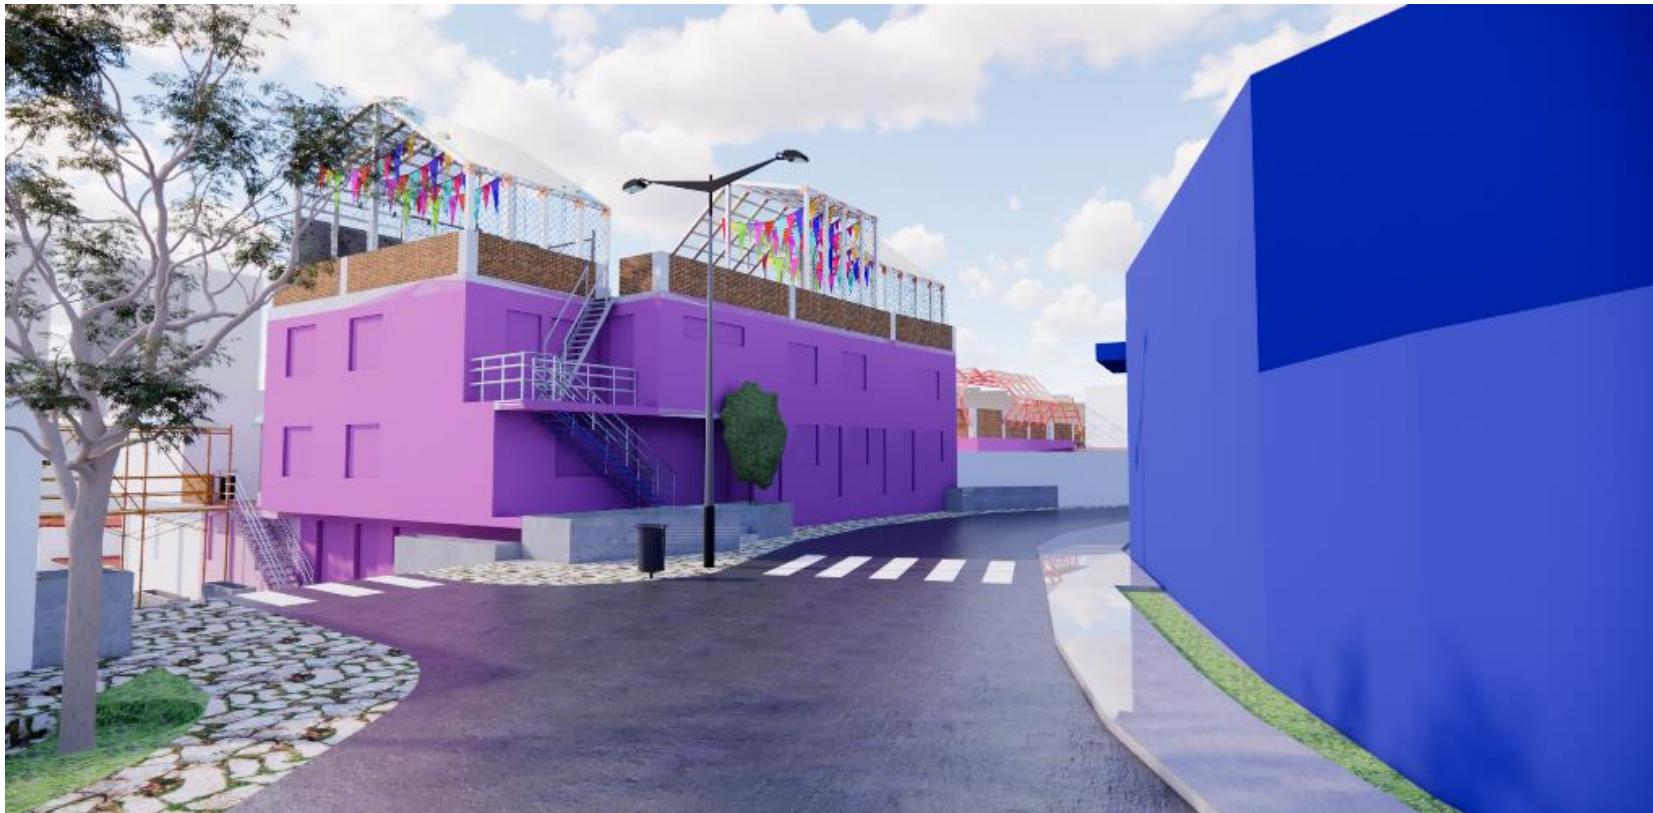
**Figura 184**

Vista de tratamiento vial y espacios de aire útil en Loma Blanca.

**Nota.** Imagen tomada en 3D programa Enscape, se observa el tratamiento vial y espacios de aire útil en Loma Blanca.
