**TESIS**

**“El espacio colectivo en el Comité Siete - Loma Blanca del AA HH  
Aparicio Pomares – Huánuco, 2023”**

**PARA OPTAR EL TÍTULO PROFESIONAL DE ARQUITECTA**

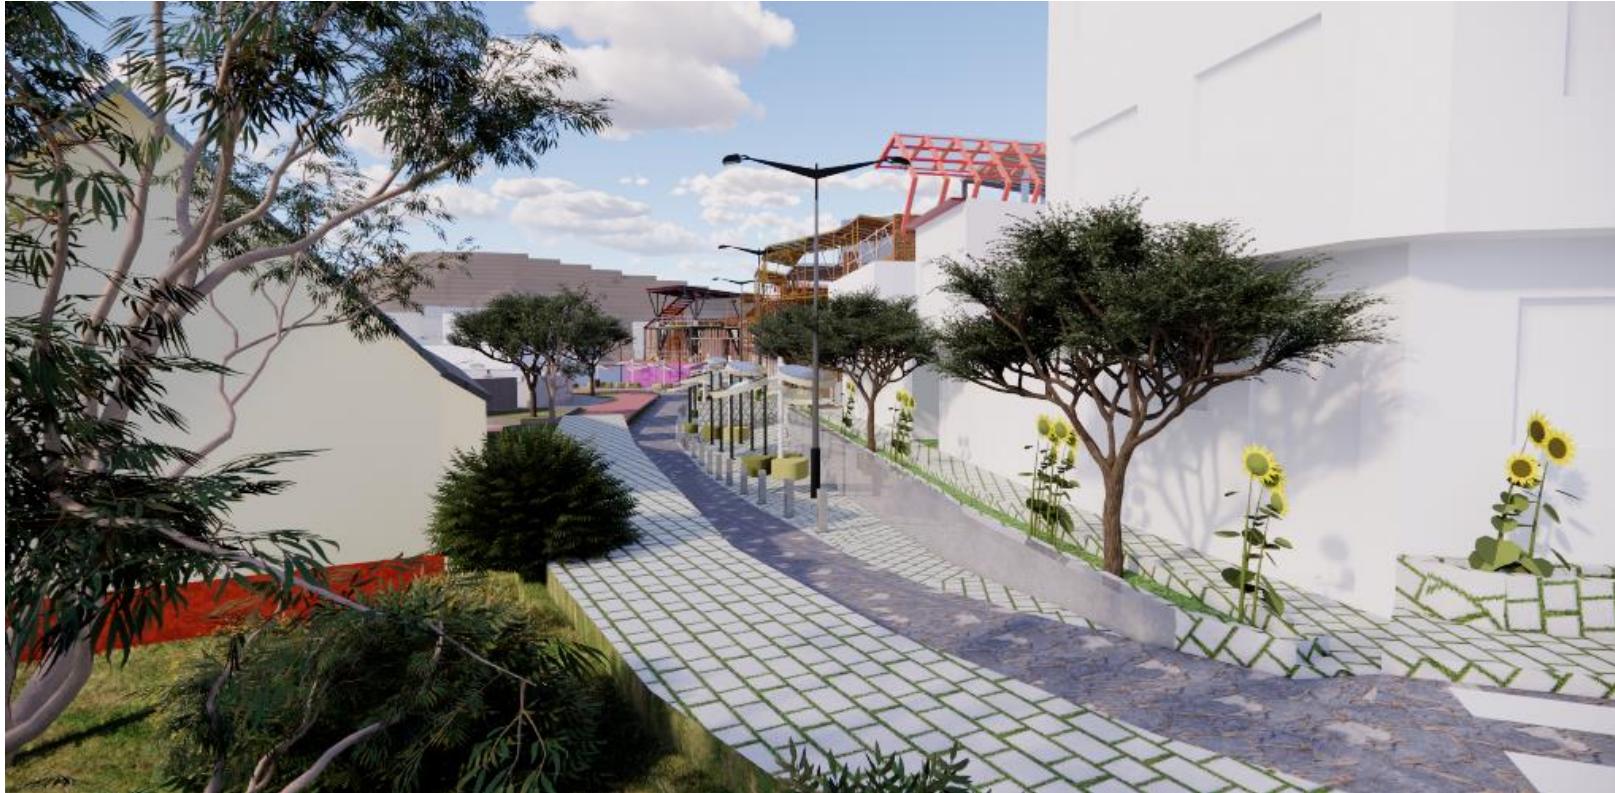
**Figura 185**

*Vista de propuesta de vías y tratamiento de senderos de Loma Blanca.*

**Nota.** Imagen tomada en 3D programa Enscape, se observa la propuesta de vías y tratamiento de senderos de Loma Blanca.

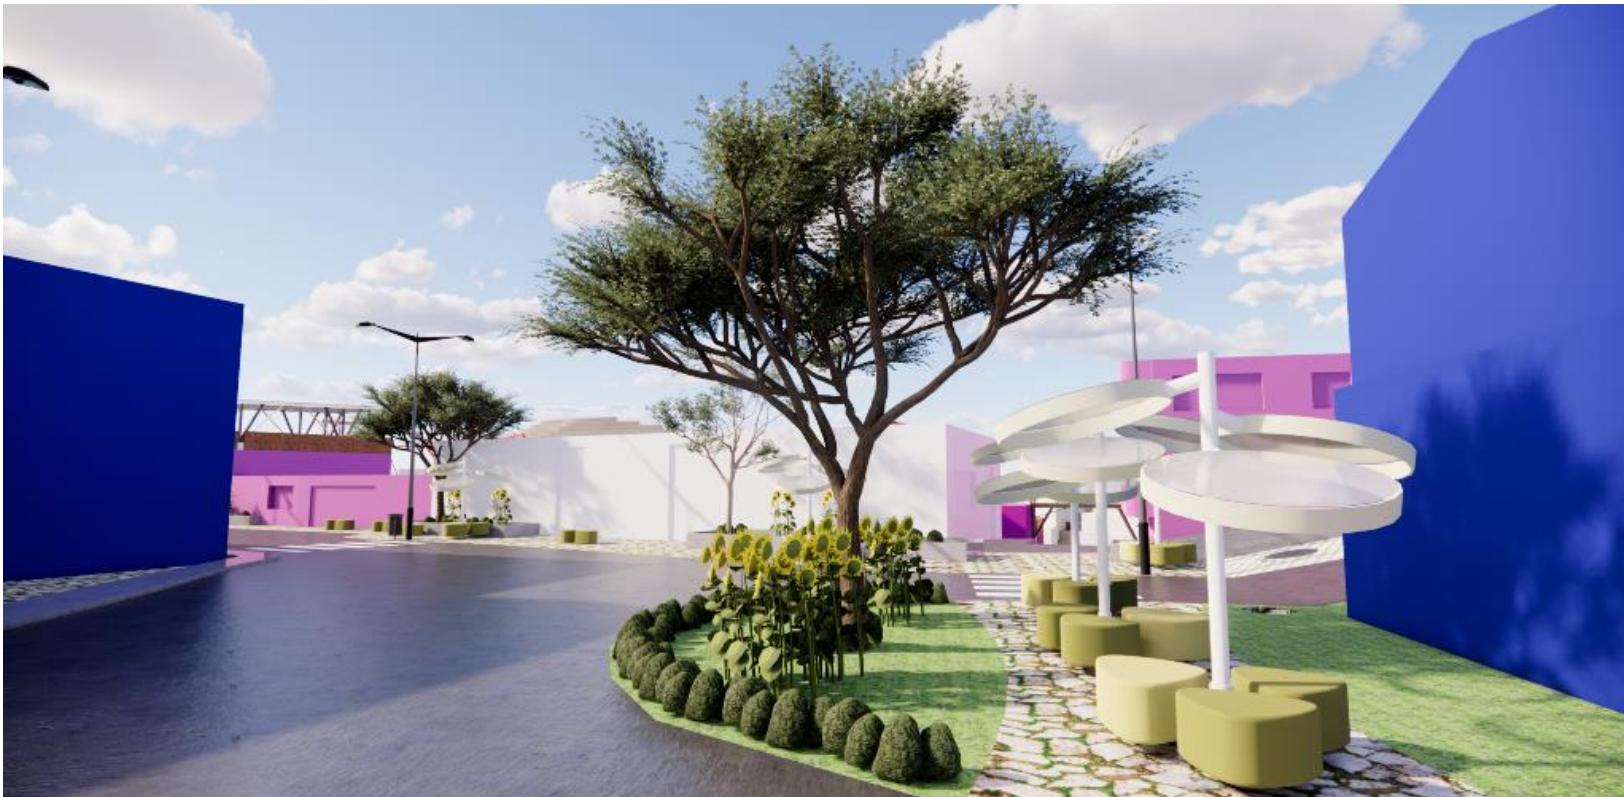
**Figura 186**

*Vista de propuesta de vías y tratamiento de senderos de Loma Blanca.*

**Nota.** Imagen tomada en 3D programa Enscape, se observa la propuesta de vías y tratamiento de senderos de Loma Blanca.

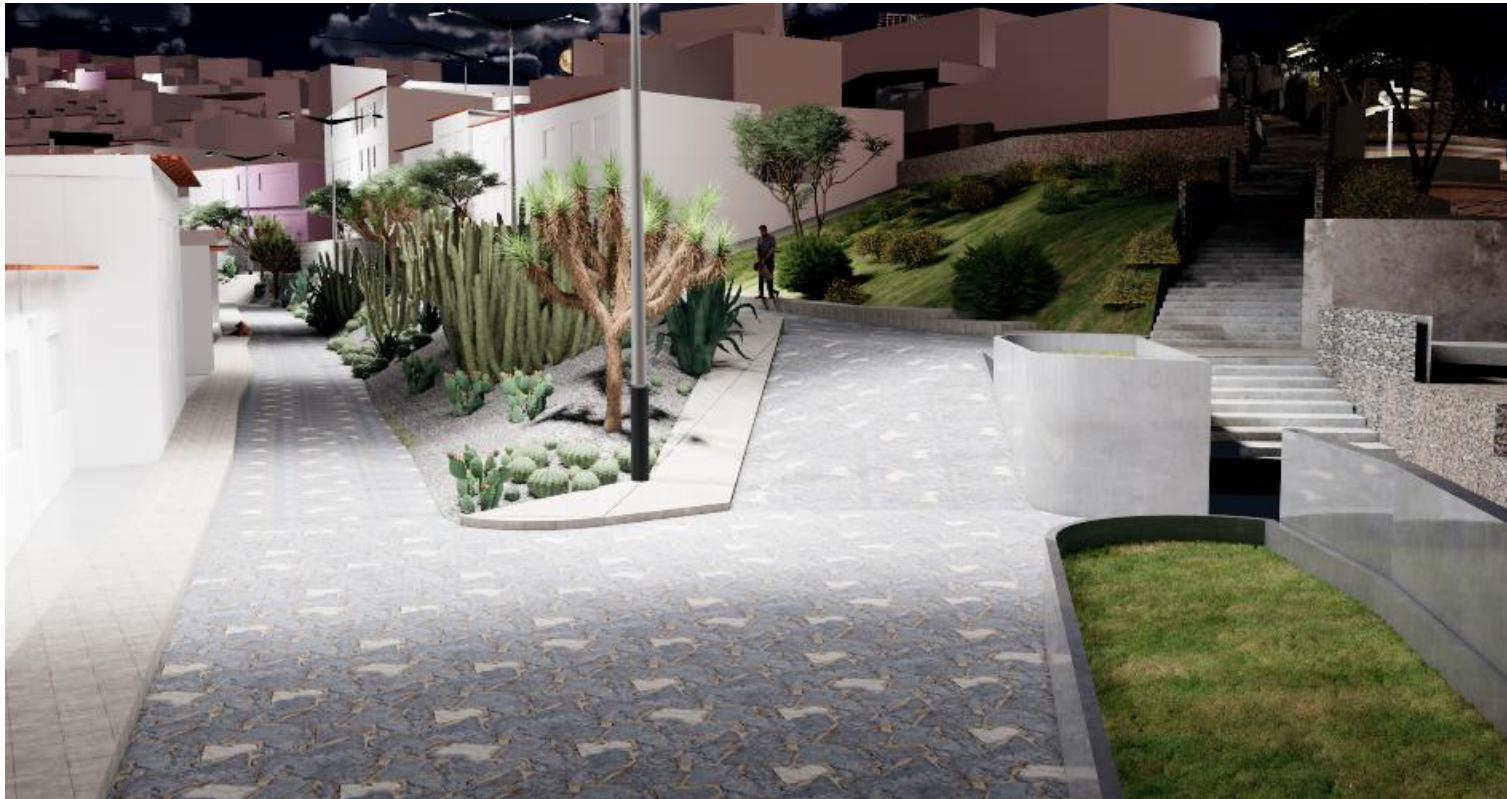
**Figura 187**

Vista de propuesta de reforestación con plantas xerófila.

**Nota.** Imagen tomada en 3D programa Enscape, se observa el tratamiento de vías y áreas verde con plantas xerófilas en Loma Blanca.

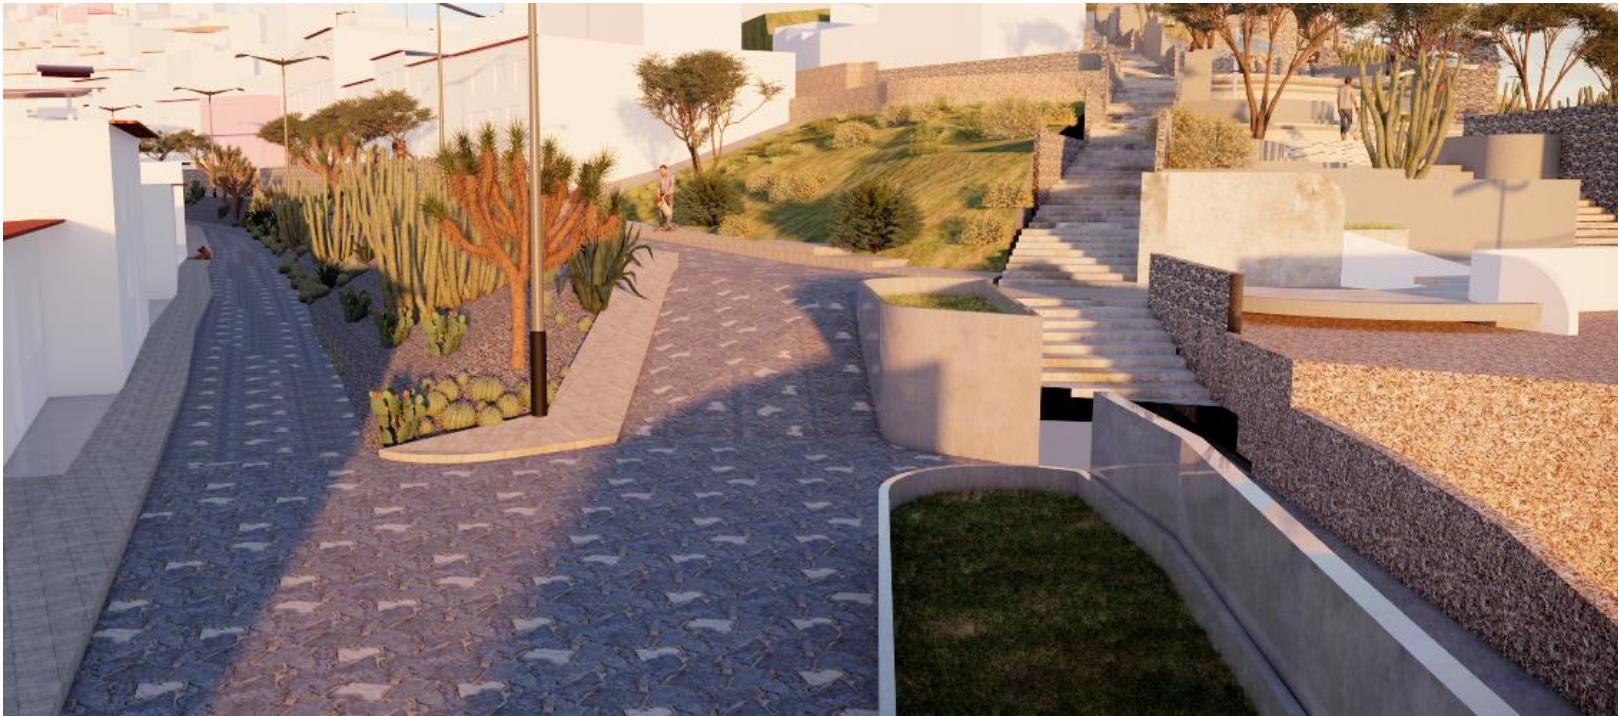
**Figura 188**

Vista de propuesta de reforestada con plantas xerófila.

**Nota.** Imagen tomada en 3D programa Enscape, se observa el tratamiento de vías y áreas verde con plantas xerófilas en Loma Blanca.

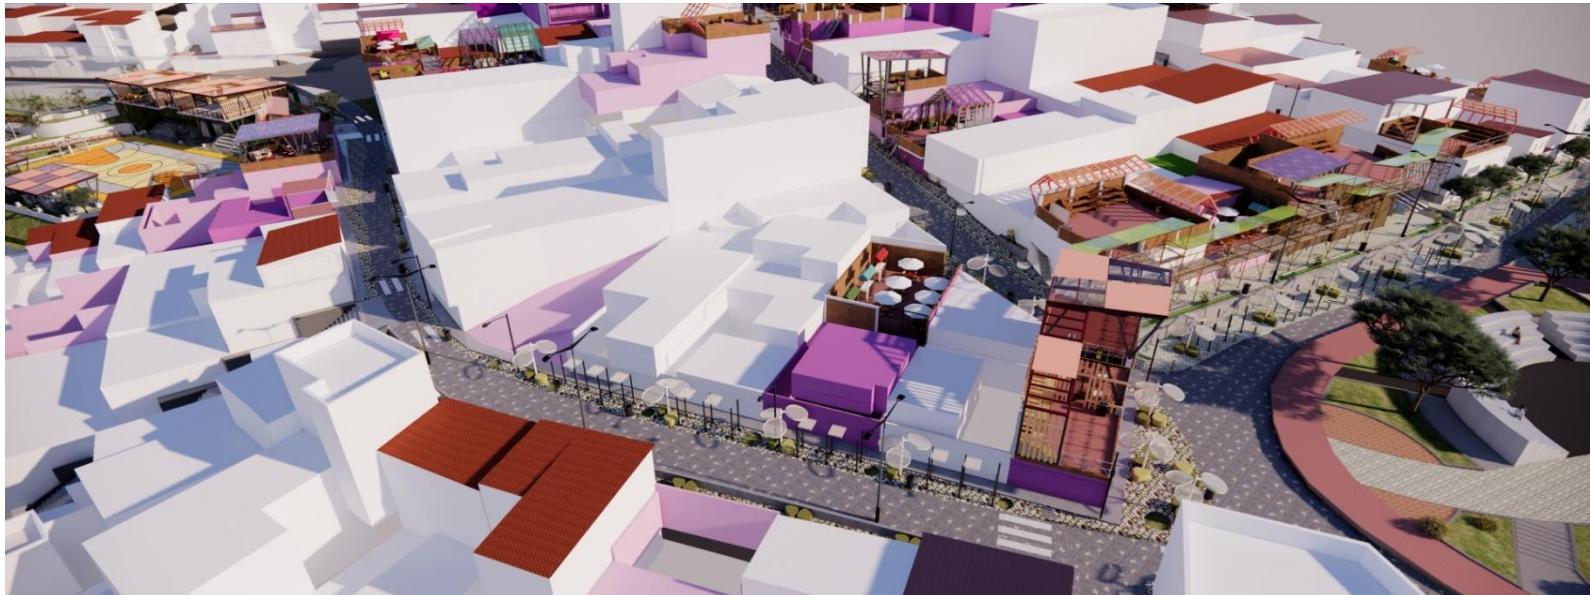
**Figura 189**

Vista de tratamiento de vías y propuesta de espacios colectivos en los aires útiles de las viviendas de Loma Blanca.

**Nota.** Imagen tomada en 3D programa Enscape, se observa el tratamiento de vías y propuesta de espacios colectivos en los aires útiles de las viviendas de Loma Blanca.
