**UNIVERSIDAD DE HUÁNUCO**  
**FACULTAD DE INGENIERÍA**  
**PROGRAMA ACADÉMICO DE INGENIERÍA CIVIL**

**TESIS**

**“Evaluación de niveles de riesgo de deslizamiento por precipitaciones intensas en el tramo Cueva de las Lechuzas – Tingo María, sector km 425+246 – km 425+338”**

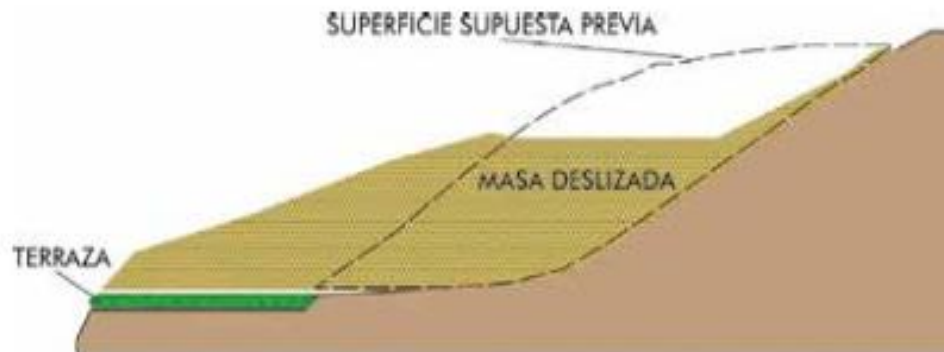
**Figura 2**

*Representación esquemática de deslizamiento de masas*

Los deslizamientos consisten en un descenso masivo o relativamente rápido, a veces de carácter catastrófico, de materiales, a lo largo de una pendiente. El deslizamiento se efectúa a lo largo de una superficie de deslizamiento, o plano de cizalla, que facilita la acción de la gravedad. La pérdida de cobertura vegetal y forestal favorece a la meteorización y el consecuente desplazamiento mecánico del material por factores desencadenantes (UNDRR, 2017).

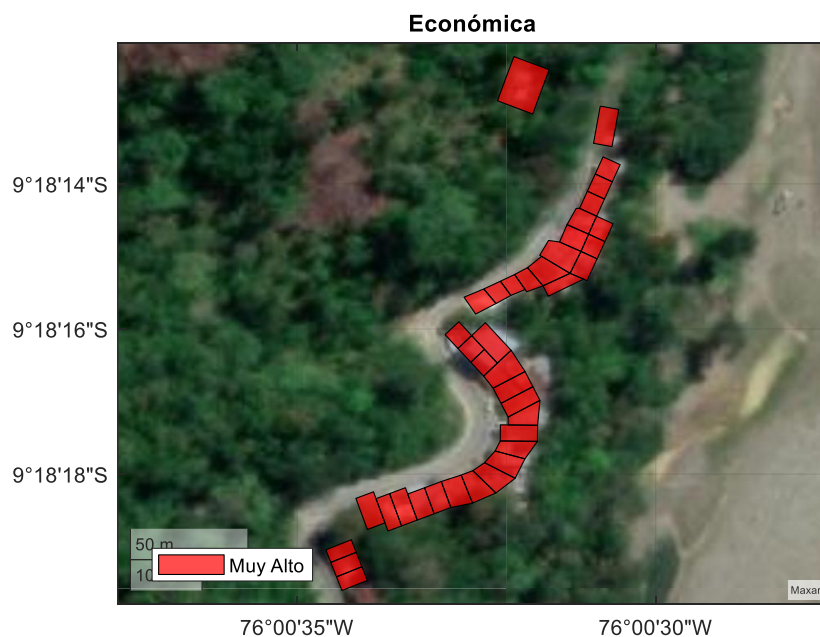
**Figura 6**  
*Vulnerabilidad económica*

*Nota.* Se observa en la figura la vulnerabilidad económica.

La densidad se clasificó en cinco rangos: D1 <42 veh/día, D2 42–83, D3 83–208, D4 208–417 y D5  $\geq$ 417; las 39 viviendas se ubican en D5, es decir, 100 % registran  $\geq$ 417 veh/día (Figura 6). Este tránsito intenso expone la zona a interrupciones viales y pérdidas económicas significativas si un deslizamiento bloquea la calzada, pues impediría la circulación y afectaría a proveedores y comercios que dependen del transporte continuo, elevando la exposición económica ante el riesgo (Tabla 10).

Los descriptores D1 (<20 %), D2 (20–39 %), D3 (40–59 %), D4 (60–79 %) y D5 ( $\geq$ 80 %) evalúan el deterioro; las 39 viviendas quedaron en D5, de modo que 100 % de los negocios exhiben  $\geq$ 80 % de deterioro, con techos, muros y sistemas eléctricos comprometidos (Figura 6). Ante un deslizamiento o vibraciones intensas, la probabilidad de colapso, pérdida de inventario y riesgo para trabajadores y

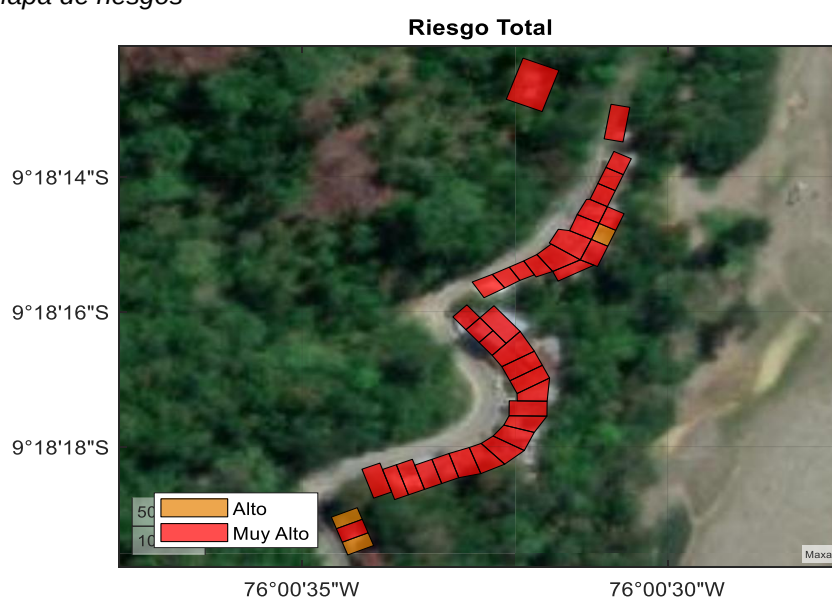
**Figura 14**  
*Mapa de riesgos*

*Nota.* Se observa en la figura el nivel de riesgo.

Tras la evaluación del nivel de riesgo, se manifiesta una situación crítica: 90 % de las viviendas se clasifican en nivel muy alto y el 10 % restante en alto. Este comportamiento está dominado por la densidad familiar superior a cinco personas, la presencia mayoritaria de niños pequeños y adultos mayores, la precariedad constructiva de techos de calamina y muros fisurados, la dependencia económica de negocios informales con infraestructura deteriorada y la escasa capacitación ambiental de la población.

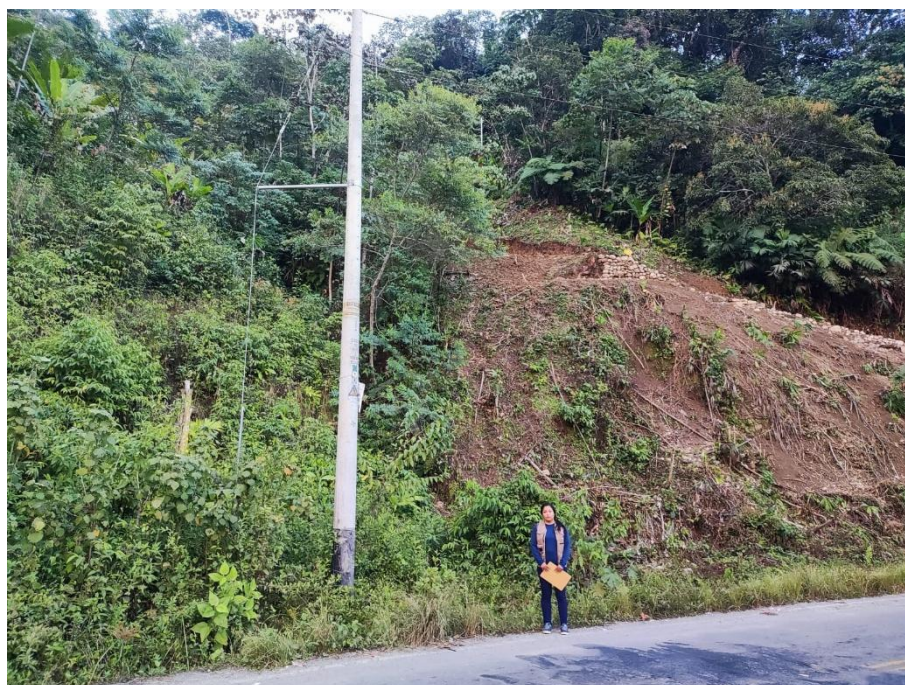
**Fotografía 2**  
*Deslizamientos de suelos por lluvias*

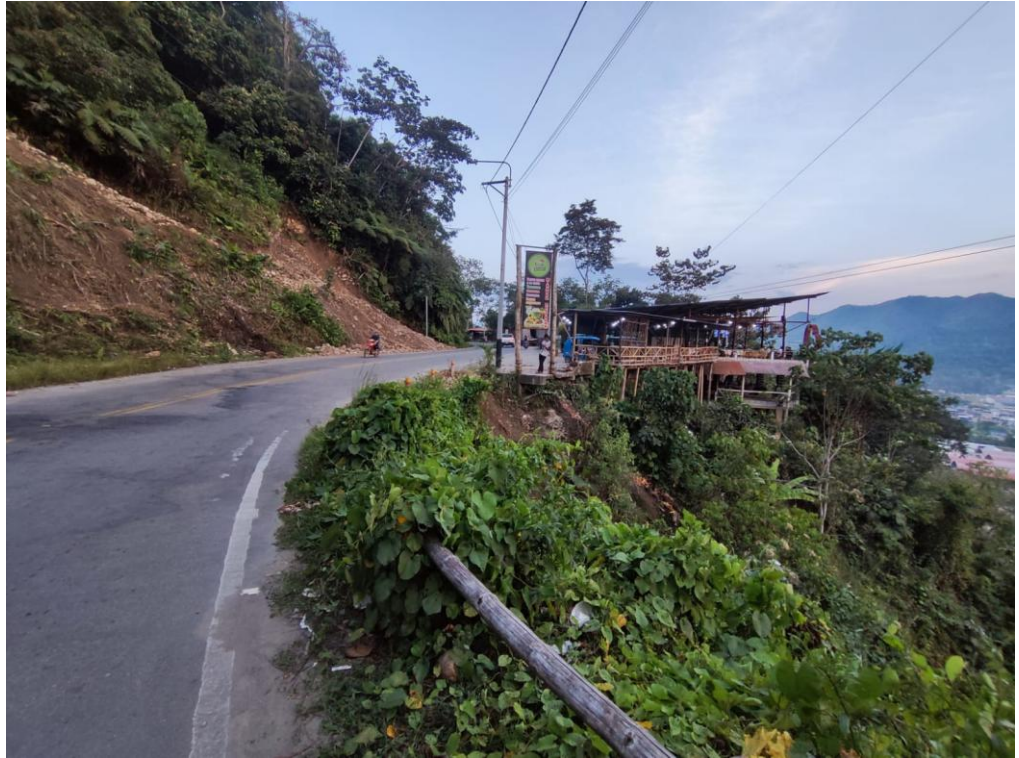
**Fotografía 3**  
*Viviendas de alto riesgo*

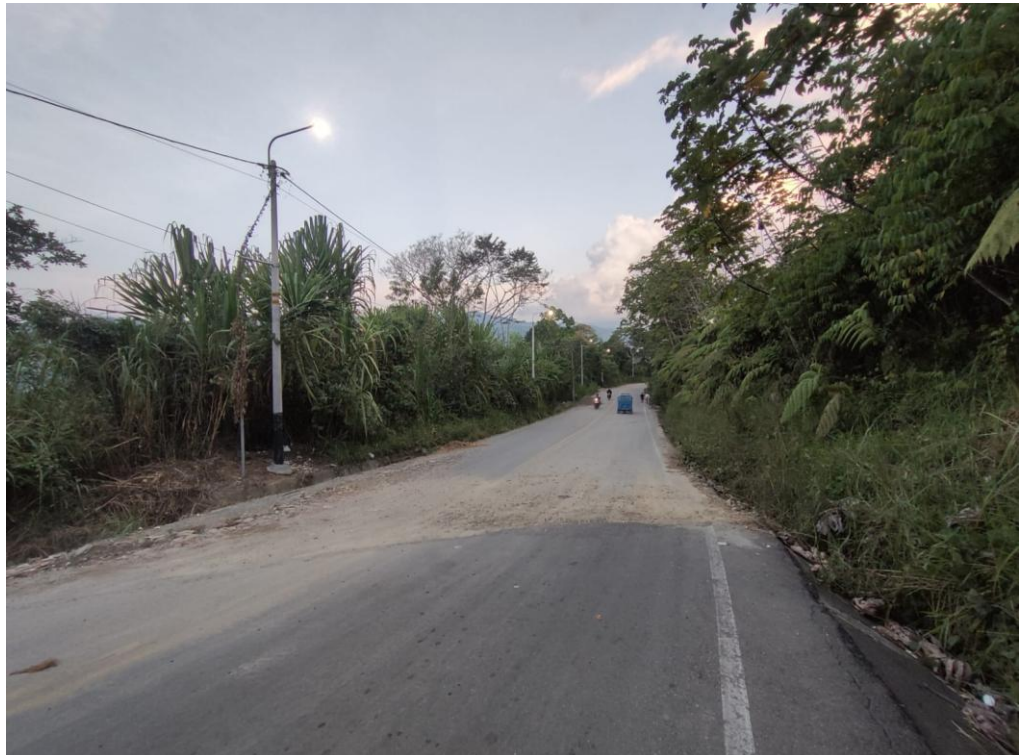
**Fotografía 4**  
*Hundimiento de suelos en carretera*

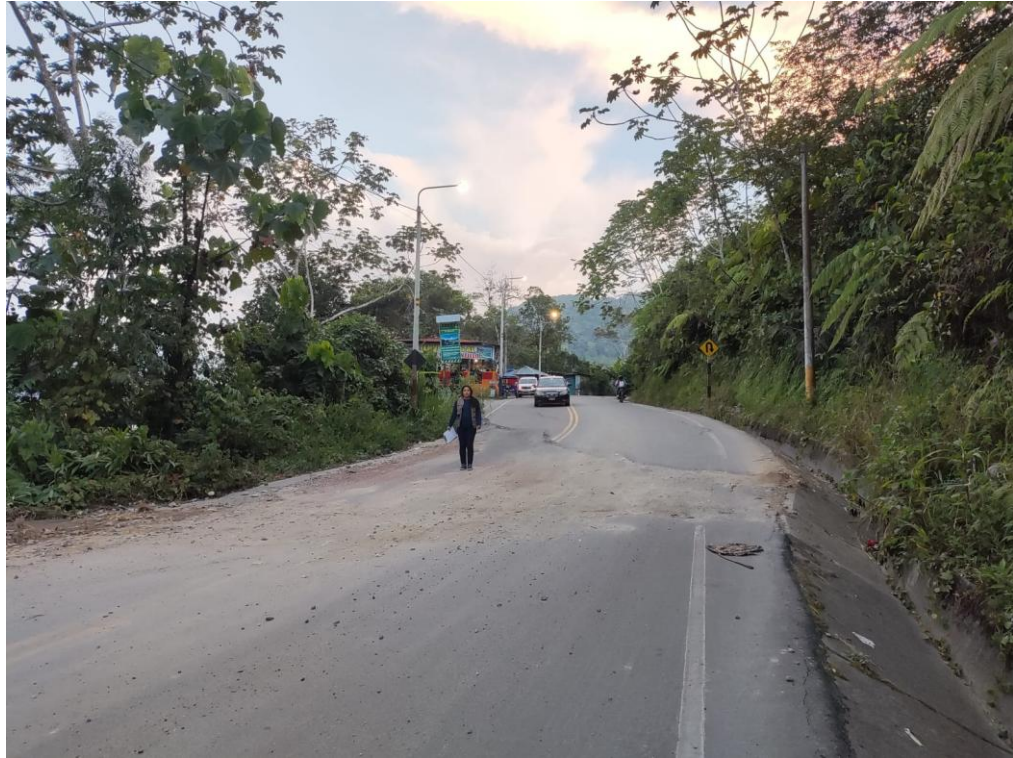
**Fotografía 5**  
*Deslizamiento y hundimiento de suelos en carretera*

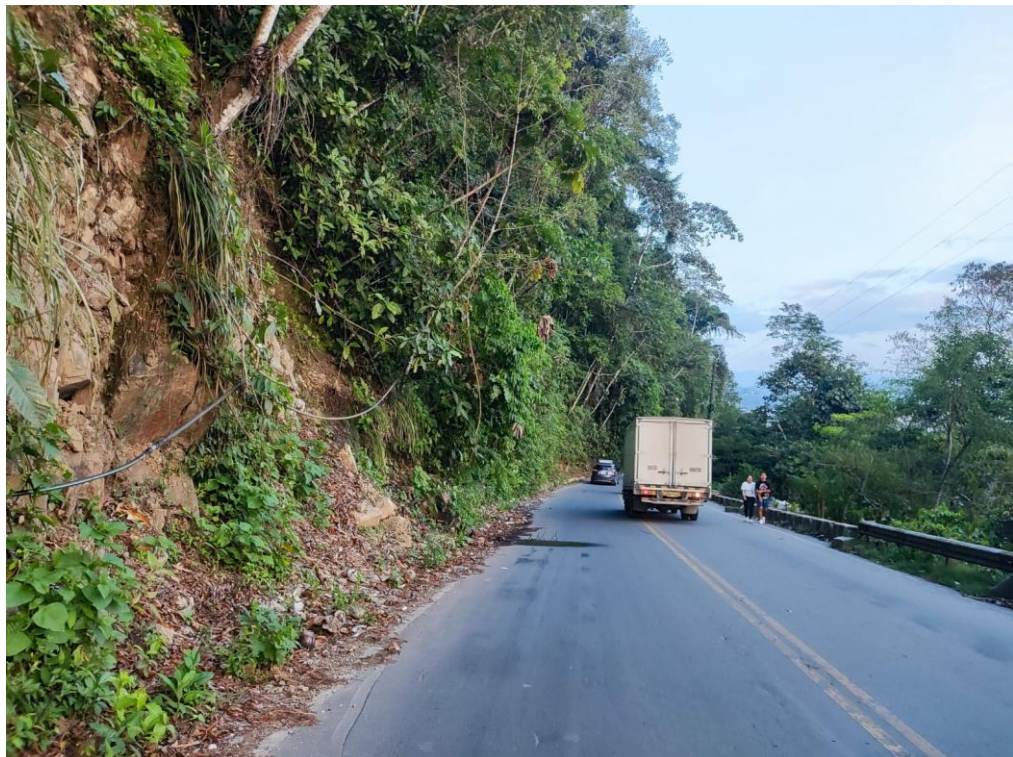
**Fotografía 6**  
*Deslizamientos de suelo por lluvias en carretera*

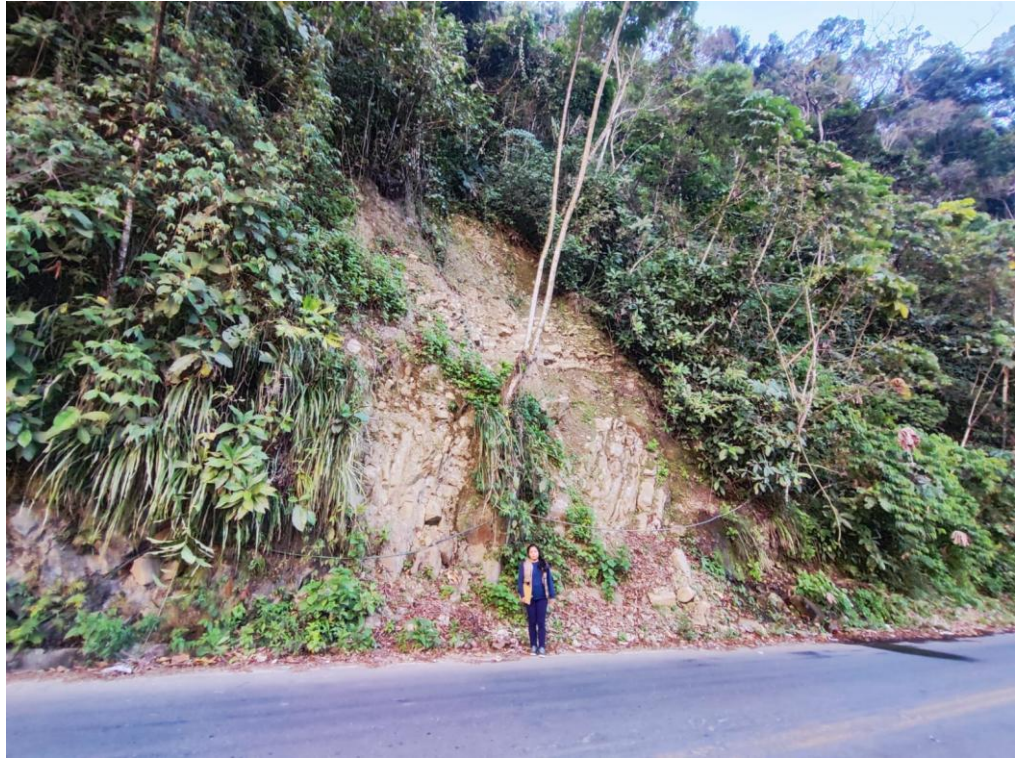
**Fotografía 7**  
*Deslizamientos de rocas por lluvias*
