UNIVERSIDAD DE HUANUCO
FACULTAD DE INGENIERIA
PROGRAMA ACADÉMICO DE INGENIERIA CIVIL

TESIS

“Propuesta de diseño de taludes para la prevención de deslizamientos en el sector Buenos Aires km. 25 de la carretera de Cayumba- Chincha -Huánuco, 2024”

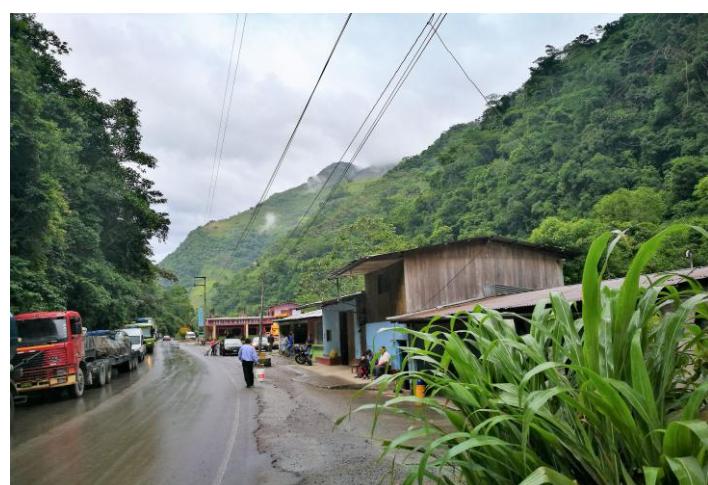
Figura 1

Recorrido de la zona de investigación

Se realizó el recorrido de la zona para la identificación y extracción de información de suelo en la zona de interés.

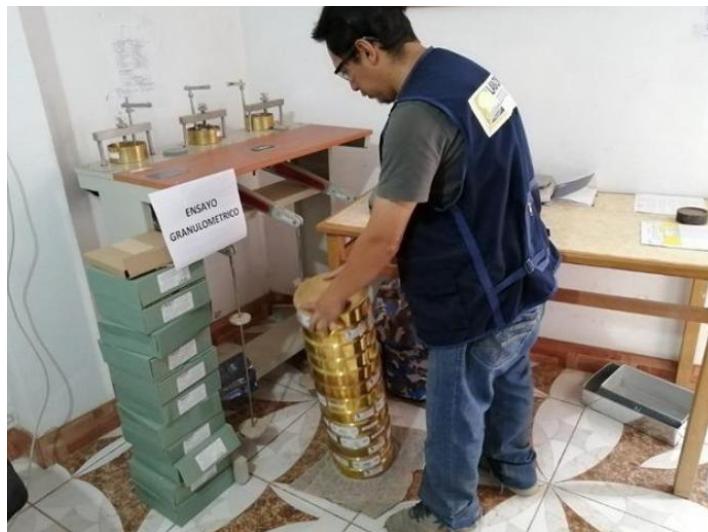
Figura 2

Ensayos geotécnicos: Realización de pruebas de campo y laboratorio para determinar las propiedades físicas y mecánicas del suelo, como la cohesión, el ángulo de fricción interna y la granulometría.

Ensayo en Laboratorio

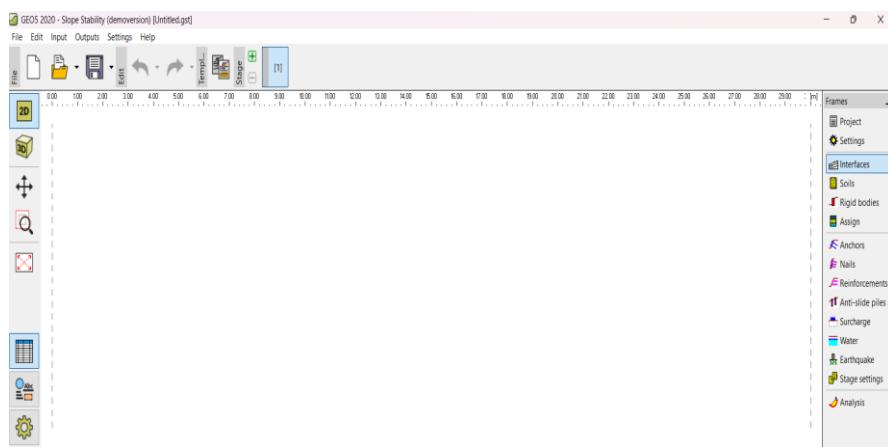
Figura 4

Interfaz de software de GEO5

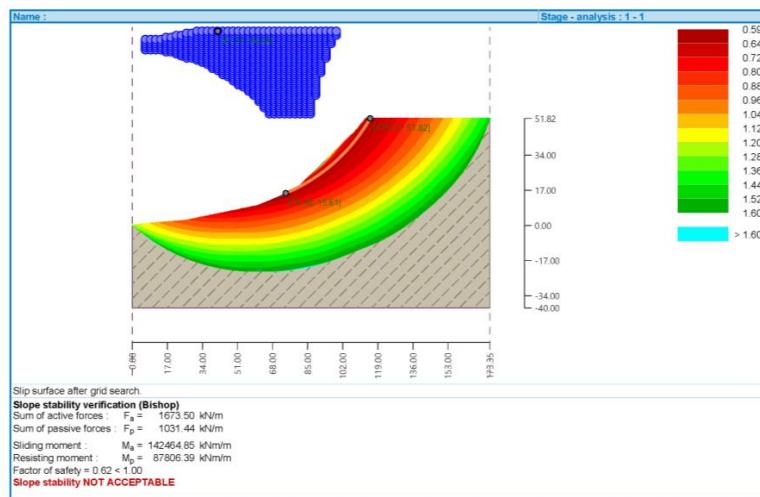
Determinación de estabilidad de talud 0+190 km

Nota. Estimación de estabilidad de talud software GEO5.

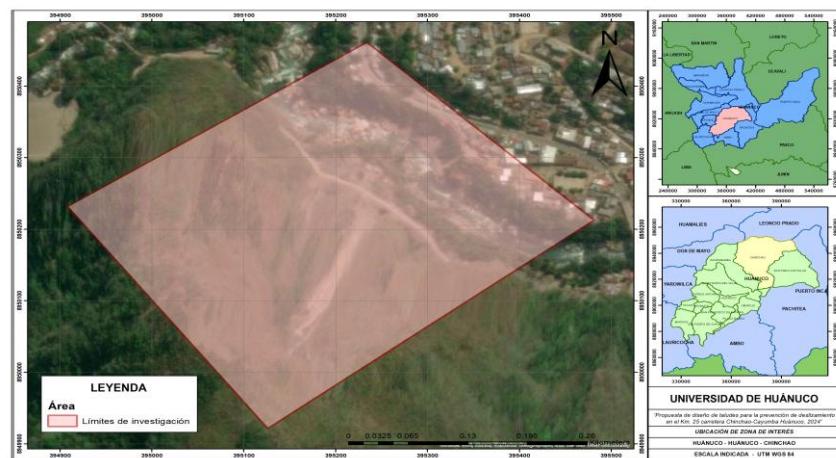
Figura 9

Mapa de ubicación

Nota. Para la realización del modelo topográfico y la identificación de las zonas de calicatas se identificó el área de estudio para su caracterización.

Identificado el área de interés de la investigación se pudo determinar que aproximadamente el área a analizar es de 15.70 ha.

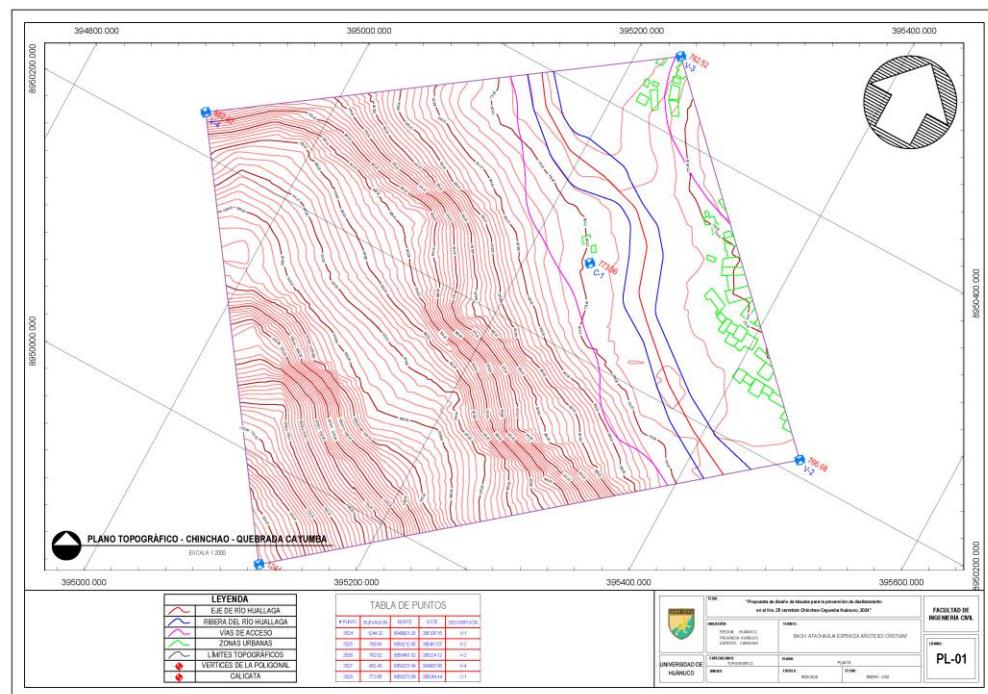
Modelo topográfico e identificación del punto de calicata

Nota. Identificación de poligonal y punto de calicata en el talud.

Con la ejecución de un levantamiento topográfico se logró determinar la morfología del área de interés con ello también se identificó un punto de calicata en la parte baja del talud con la finalidad de identificar las características específicas del talud. En la obtención de la calicata se pudo determinar que el punto de extracción se encuentra en las coordenadas 8950273.69 N, 395249.14 E y 773.96 msnm ubicado en la falda del talud que presenta un rastro de deslizamiento.

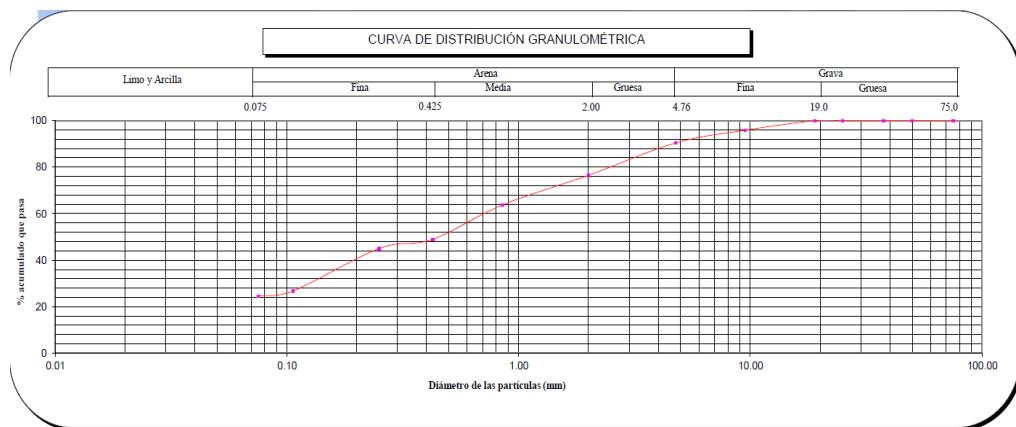
Curva granulométrica para la calicata C-1

Nota. Obtención de la curva granulométrica.

Se mostró la curva granulométrica de la calicata C-1, la cual ilustró la distribución de tamaños de partículas en la muestra de suelo extraída. En esta gráfica, se pudo observar que el suelo estuvo compuesto por un 9.60% de partículas de tamaño 3/8", identificadas como gravas. La mayor parte del suelo, un 65.80%, correspondió a partículas de arena, mientras que el 24.60% restante estuvo constituido por suelos de tipo blando. Esta curva granulométrica fue útil para entender la composición del suelo y su comportamiento mecánico.

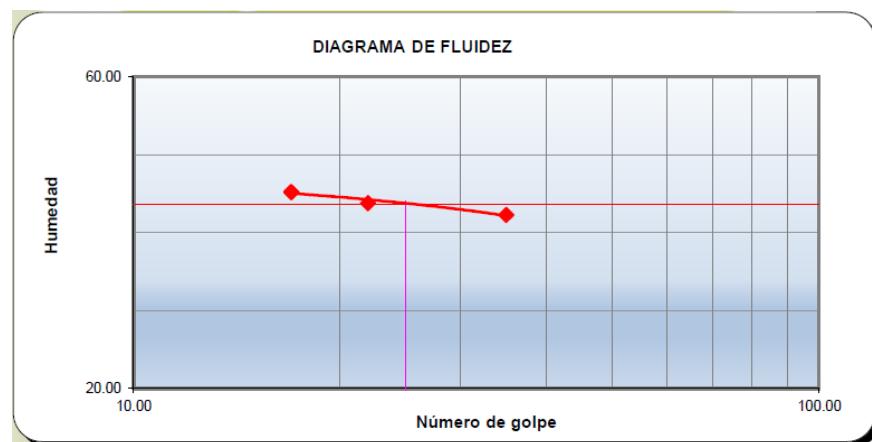
Determinación del límite plástico de la muestra

Nota. Identificación de curva de fluidez.

Con la aplicación de la metodología del multipunto con una preparación de la muestra de tipo húmeda y con la identificación del porcentaje retenido por el tamiz N°40 de 51.10%, se pudo determinar que el límite líquido de la muestra es de 44.00, el límite plástico es de 30.00 con ello se obtuvo el índice plástico de 14, el cual evidencia que el suelo puede deformarse sin llegar a romperse caracterizando así a la compactación y estabilidad del suelo.

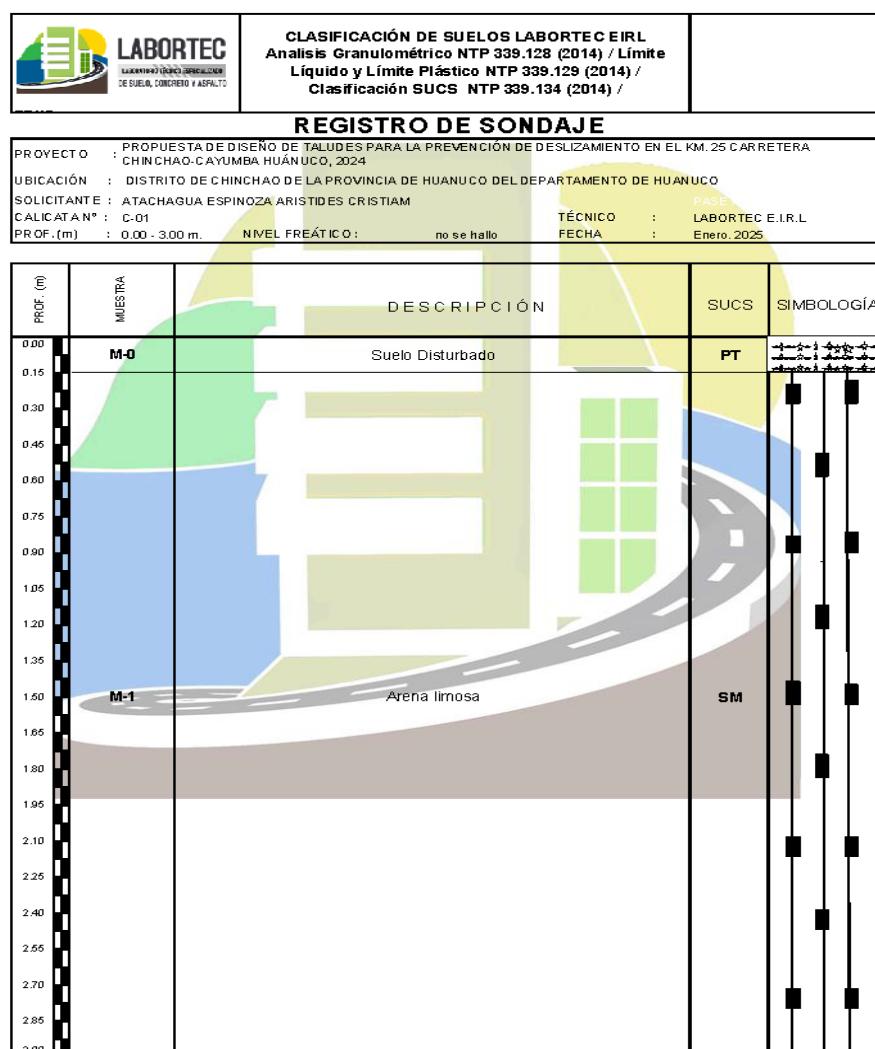
Figura 13*Perfil estratigráfico de calicata*

Nota. Clasificación estratigráfica del suelo analizado.

En la realización de la caracterización estratigráfica se pudo identificar que en los primeros 0.15 m el suelo presenta una característica de suelo disturbado con una clasificación SUCS de PT y en los posteriores metros de profundidad predominantemente se identificó un suelo de tipo Arena Limosa con una clasificación SM llegando así a los 3.00 m de profundidad.

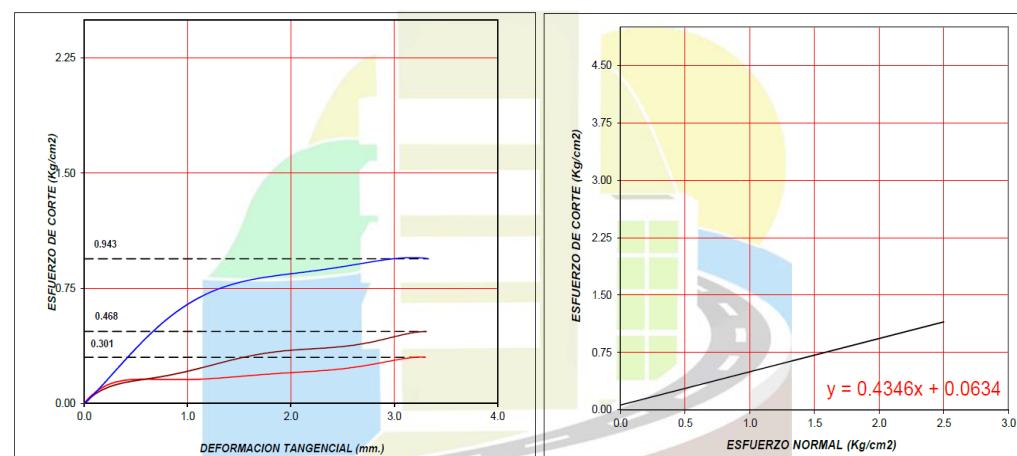
Gráficas de deformaciones y esfuerzos de la muestra

Nota. Representación de la curvas características del ensayo de corte directo.

De la aplicación del ensayo de corte directo para la muestra se pudo obtener que para cada uno de los ensayos aplicados los límites de

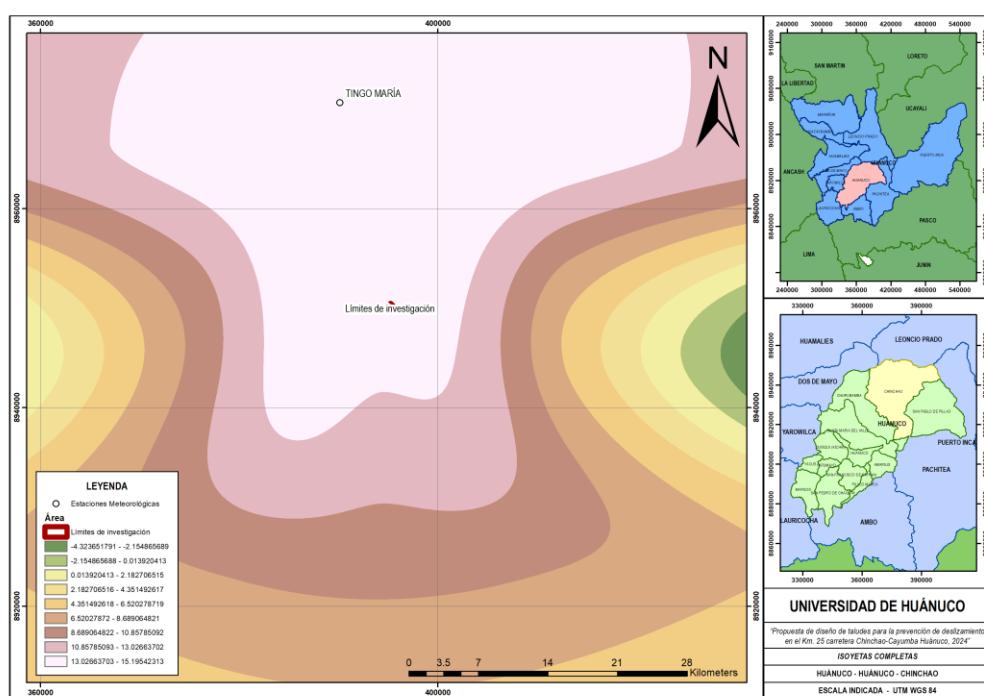
Isoyetas formadas por las estaciones meteorológicas

Nota. Identificación de las isoyetas identificadas de las estaciones.

Para el área de interés se pudo calcular que la precipitación promedio en la zona de interés es de 14.75 mm, de las isoyetas se realizó un recorte en el área de interés con lo cual se obtengan valores de precipitación más precisos.

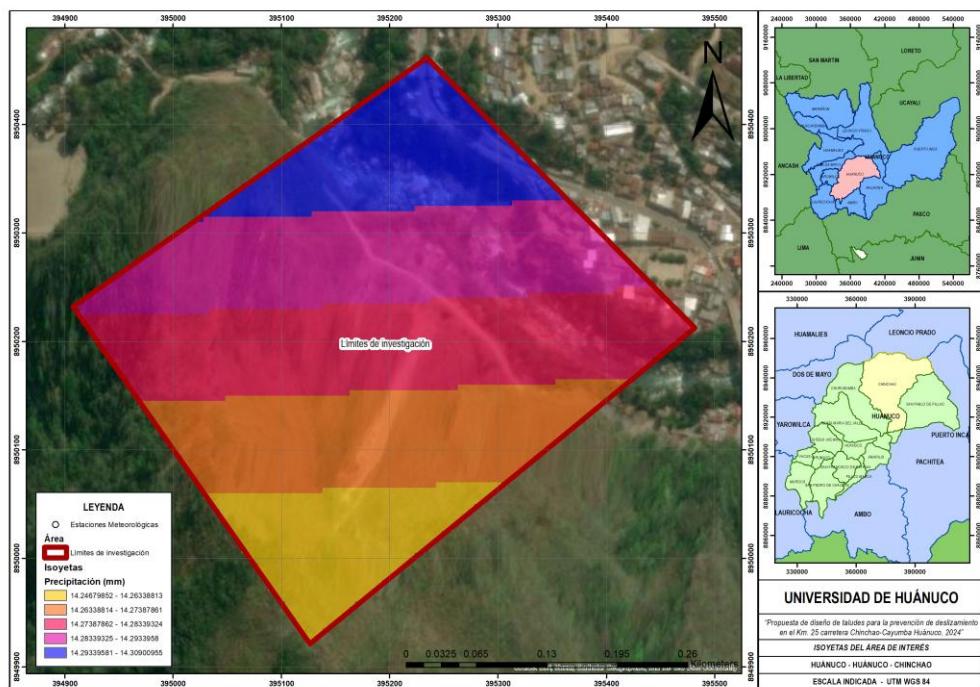
Figura 17
Modelo específico de isoyetas

Nota. Zonas de precipitación en la zona de interés.

Se obtuvo que para el área de interés el promedio de precipitación efectiva en la zona es de 14.28 mm.

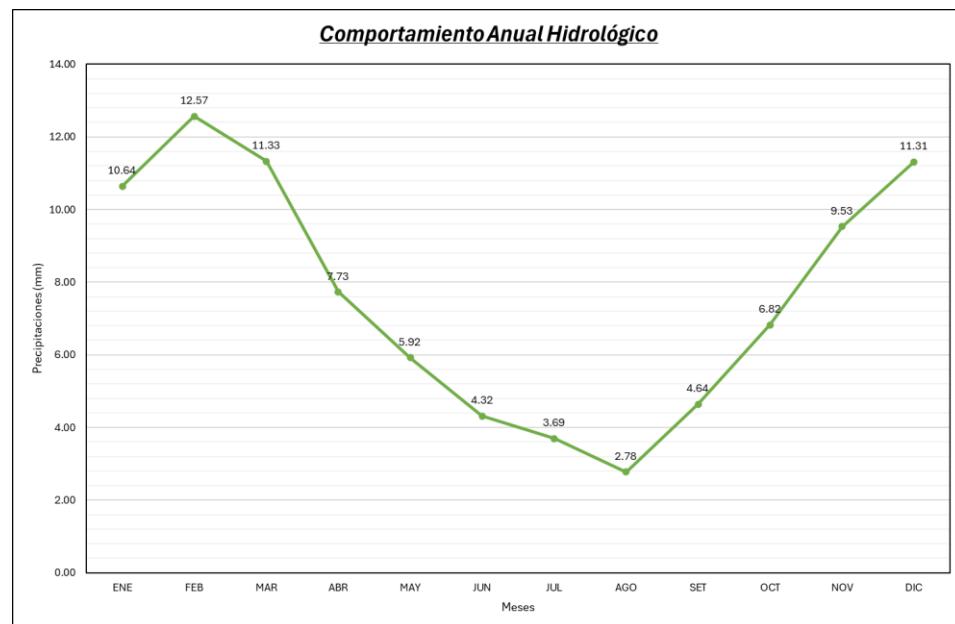
Comportamiento anual hidrológico

Nota. Comportamiento hidrológico en la zona.

La figura mostró el comportamiento anual hidrológico de la zona evaluada, destacando las variaciones mensuales de precipitación. El valor más alto de precipitación ocurrió en febrero con 12.57 mm en promedio, mientras que el valor más bajo se presentó en agosto con 2.76 mm. Este patrón sugirió que febrero es el periodo más crítico de precipitaciones intensas en la zona.

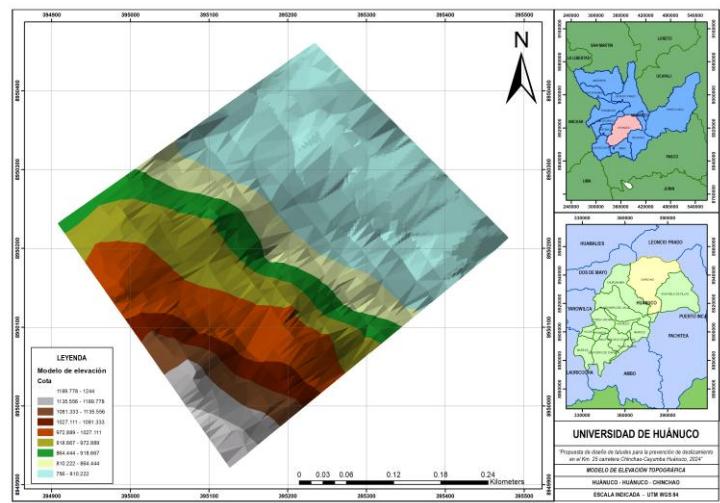
Modelo topográfico de la zona de investigación

Nota. Modelo digital de elevación aplicado a la topografía.

Con la realización de la topografía de la zona se pudo generar un modelo de elevación con la finalidad de estimar los valores de pendiente, del modelo de elevación se pudo determinar que el área de interés presenta altitudes que van desde los 810 msnm a 1244 msnm.

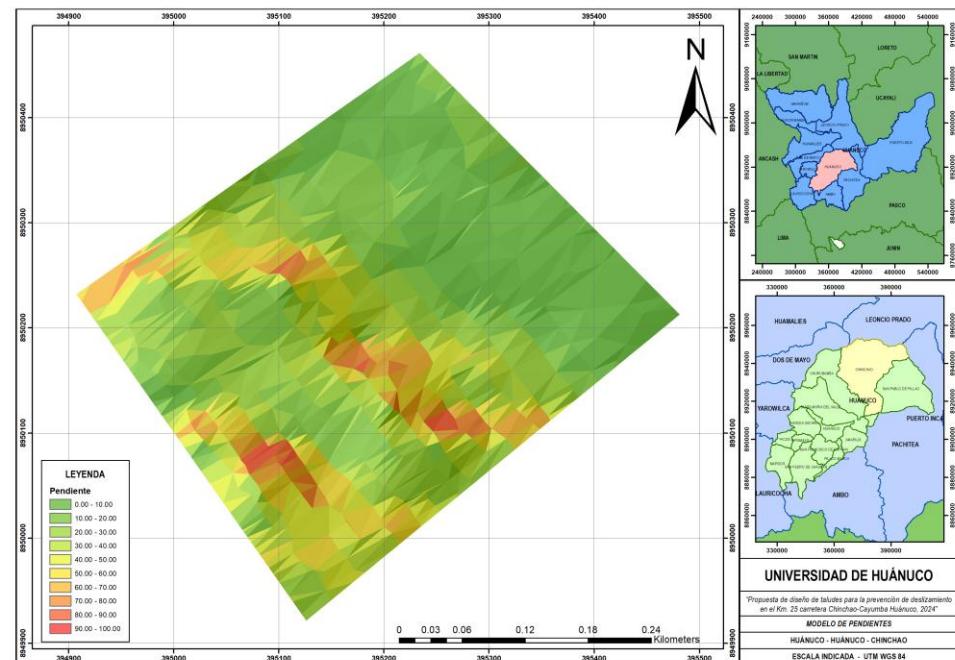
Nota. Modelo de pendientes en la zona de interés.

Con la elaboración de la topografía y la identificación de la variación de las pendientes se pudo determinar que en la parte noreste del modelo la pendiente no es muy pronunciada, en la parte central se pudo verificar la variación de pendientes los cuales se encuentran en un rango del 70% al 90%.

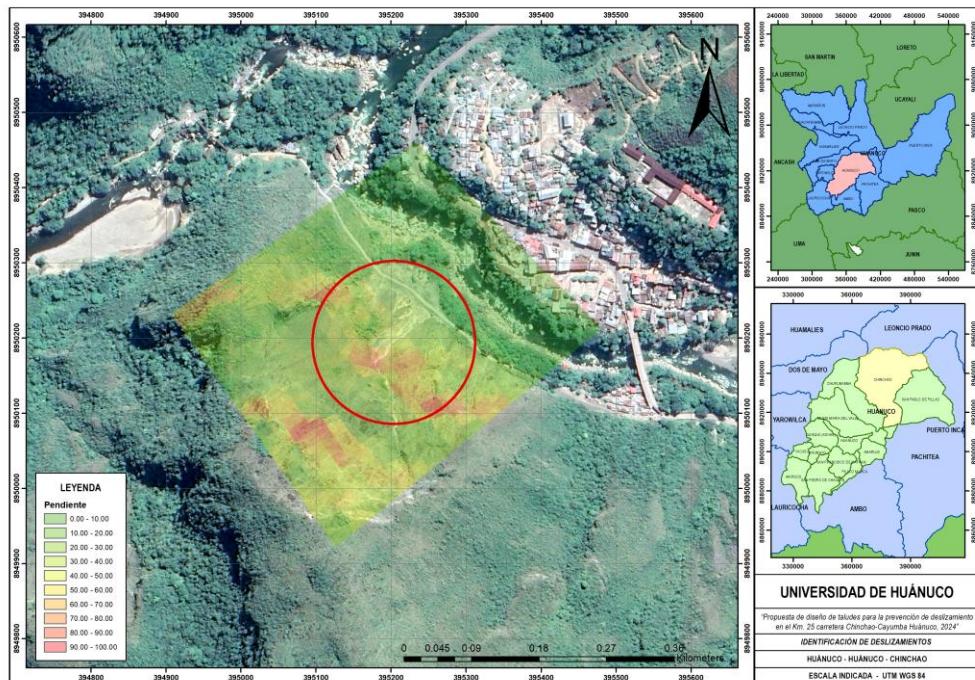
Modelo de deslizamientos

Nota. Identificación de deslizamientos por imágenes satelitales.

La identificación de los deslizamientos se vio evidenciado a partir de la comparación de las imágenes satelitales disponibles, con ello y con la intersección de los modelos de pendientes se verifica que el talud en la parte donde hay rastros de deslizamientos presenta un pendiente promedio del 65% caracterizándola como alta.

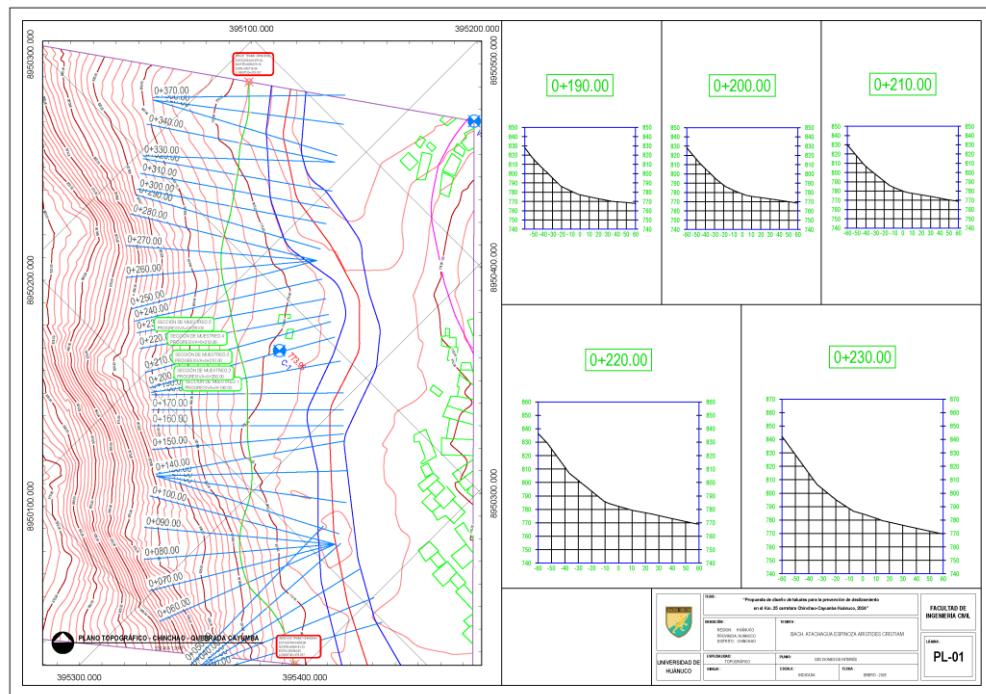
Identificación de secciones de diseño

Nota. Identificación de las secciones analizadas para el diseño.

Con la identificación de las zonas críticas a deslizamiento se obtuvieron las secciones que serán modeladas para el procedimiento de estabilidad de taludes para lo cual se identificaron 5 secciones críticas del talud.

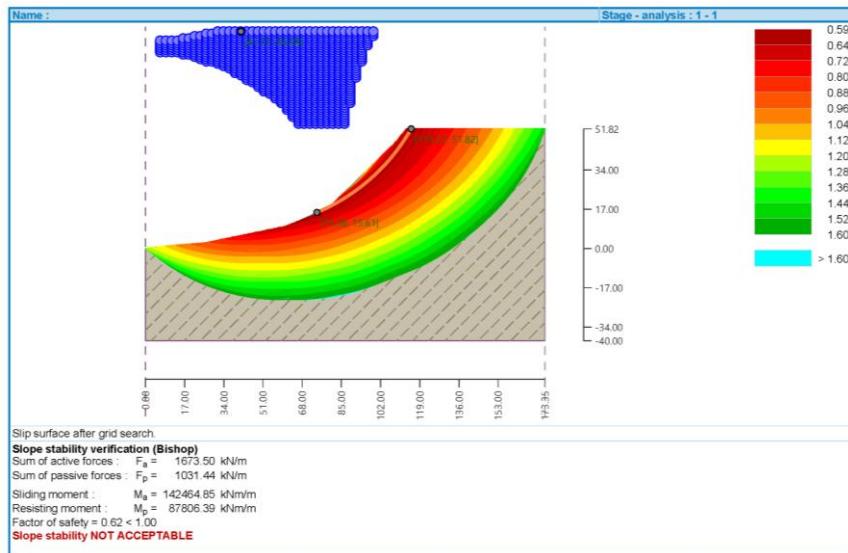
Determinación de estabilidad de talud 0+190 km

Nota. Estimación de estabilidad de talud software GEO5.

Del modelo aplicado con la metodología de Bishop se pudo determinar que para el talud de la progresiva 0+190 km el factor de seguridad mínimo estimado es de 0.62 en un arco que se conforma a 15.61 m del pie de talud. El valor de seguridad mínimo aceptable es de 1.00 según la norma E020 con lo cual se evidencia la inestabilidad del talud.

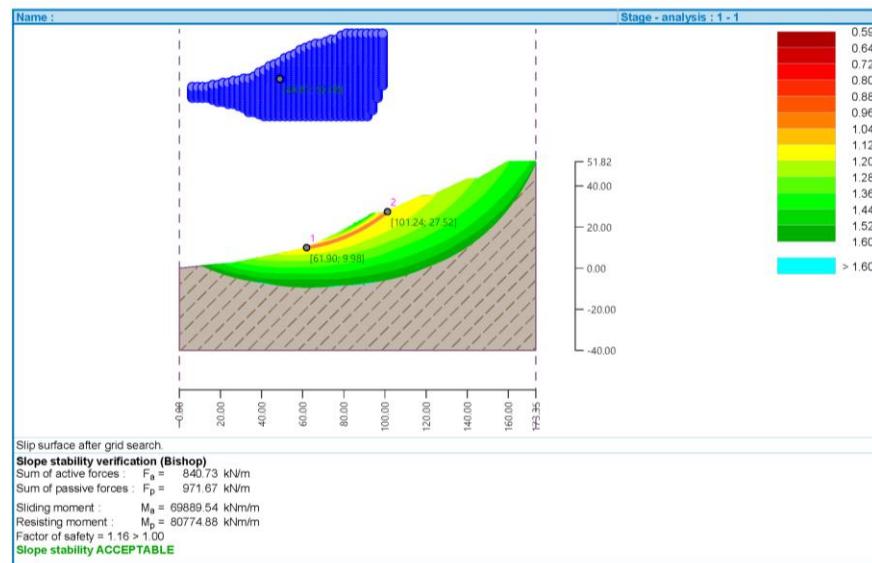
Verificación de estabilidad talud 0+190 km

Nota. Talud estabilizado por banquetas.

Para la estabilización del talud se planteó la realización de banquetas con un ancho de 3.00 m en la conformación de los taludes se aplicaron ángulos de 25° a 30° en la parte superior del talud. Con ello se pudo verificar que mínimo factor de seguridad de 1.16 validando su estabilidad.

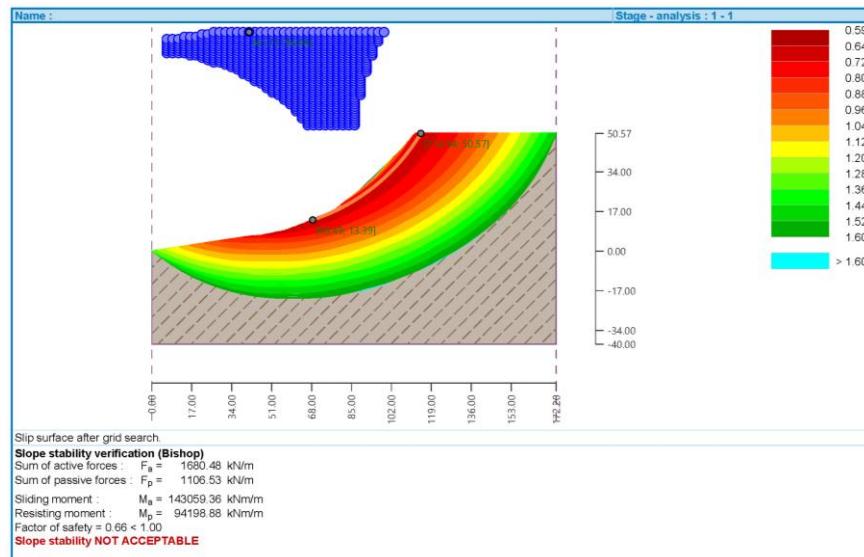
Determinación de estabilidad de talud 0+200 km

Nota. Estimación de estabilidad de talud software GEO5.

Del modelo aplicado con la metodología de Bishop se pudo determinar que para el talud de la progresiva 0+200 km el factor de seguridad mínimo estimado es de 0.66 en un arco que se conforma a 13.39 m del pie de talud. El valor de seguridad mínimo aceptable es de 1.00 según la norma E020 con lo cual se evidencia la inestabilidad del talud.

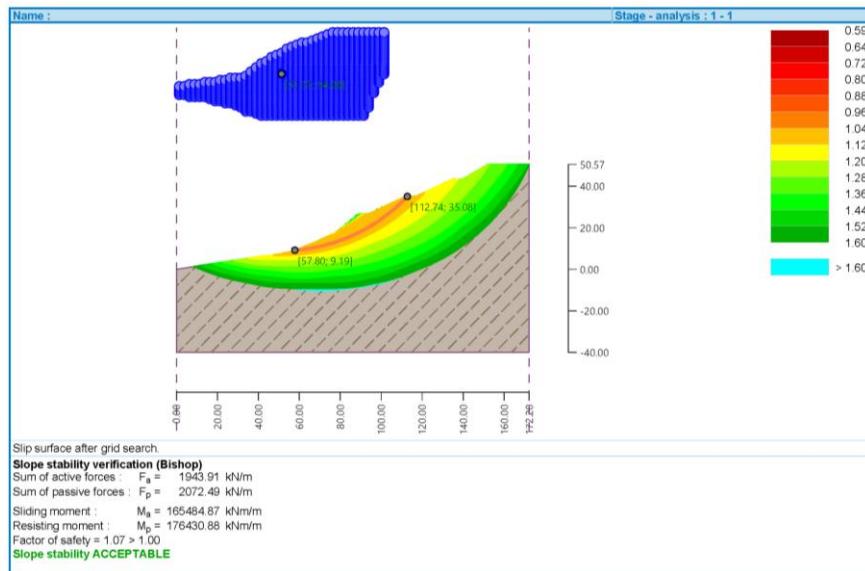
Verificación de estabilidad talud 0+200 km

Nota. Talud estabilizado por banquetas.

Para la estabilización del talud se planteó la realización de banquetas con un ancho de 3.00 m en la conformación de los taludes se aplicaron ángulos de 25° a 30° en la parte superior del talud. Con ello se pudo verificar que mínimo factor de seguridad de 1.07 validando su estabilidad.

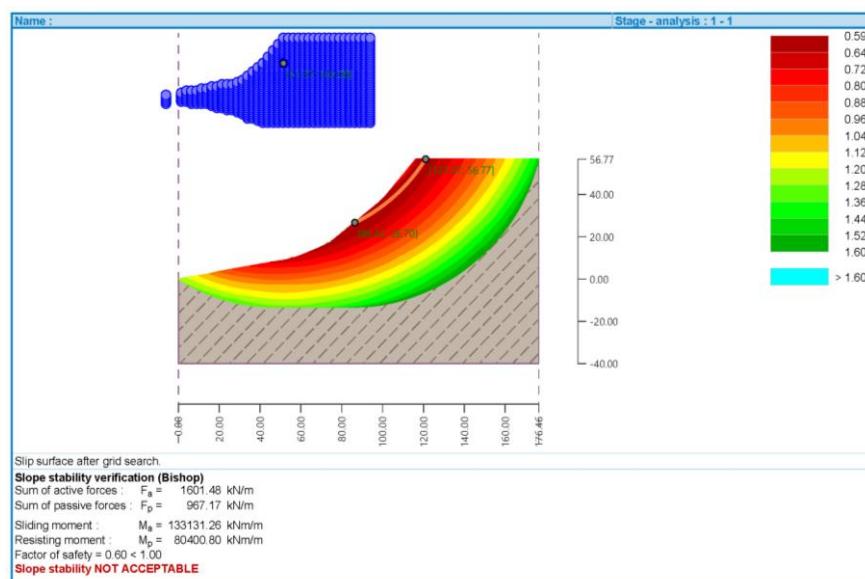
Determinación de estabilidad de talud 0+210 km

Nota. Estimación de estabilidad de talud software GEO5.

Del modelo aplicado con la metodología de Bishop se pudo determinar que para el talud de la progresiva 0+210 km el factor de seguridad mínimo estimado es de 0.60 en un arco que se conforma a 26.70 m del pie de talud. El valor de seguridad mínimo aceptable es de 1.00 según la norma E020 con lo cual se evidencia la inestabilidad del talud.

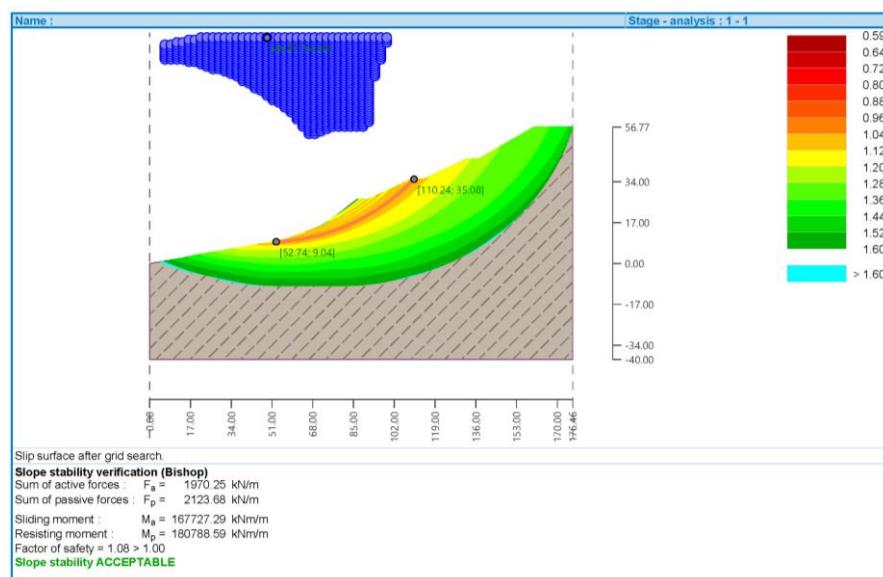
Verificación de estabilidad talud 0+210 km

Nota. Talud estabilizado por banquetas.

Para la estabilización del talud se planteó la realización de banquetas con un ancho de 3.00 m en la conformación de los taludes se aplicaron ángulos de 25° a 30° en la parte superior del talud. Con ello se pudo verificar que mínimo factor de seguridad de 1.08 validando su estabilidad.

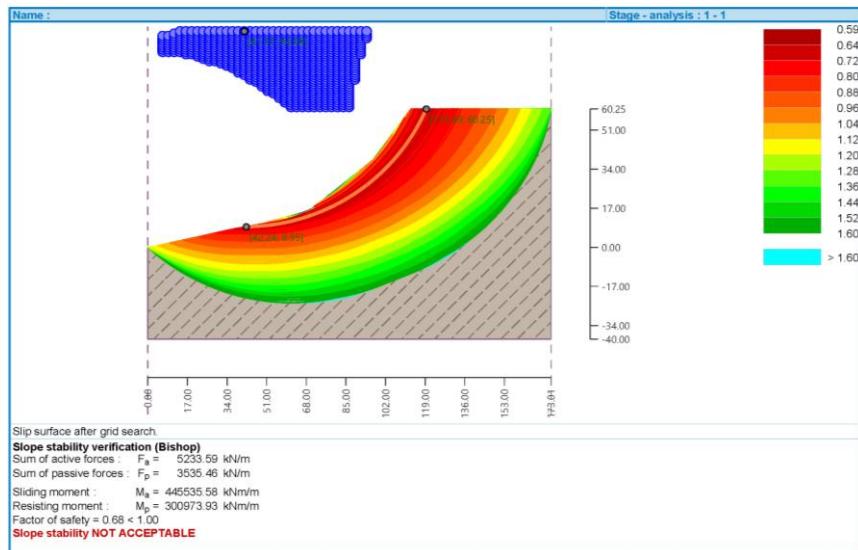
Determinación de estabilidad de talud 0+220 km

Nota. Estimación de estabilidad de talud software GEO5.

Del modelo aplicado con la metodología de Bishop se pudo determinar que para el talud de la progresiva 0+220 km el factor de seguridad mínimo estimado es de 0.68 en un arco que se conforma a 8.95 m del pie de talud. El valor de seguridad mínimo aceptable es de 1.00 según la norma E020 con lo cual se evidencia la inestabilidad del talud.

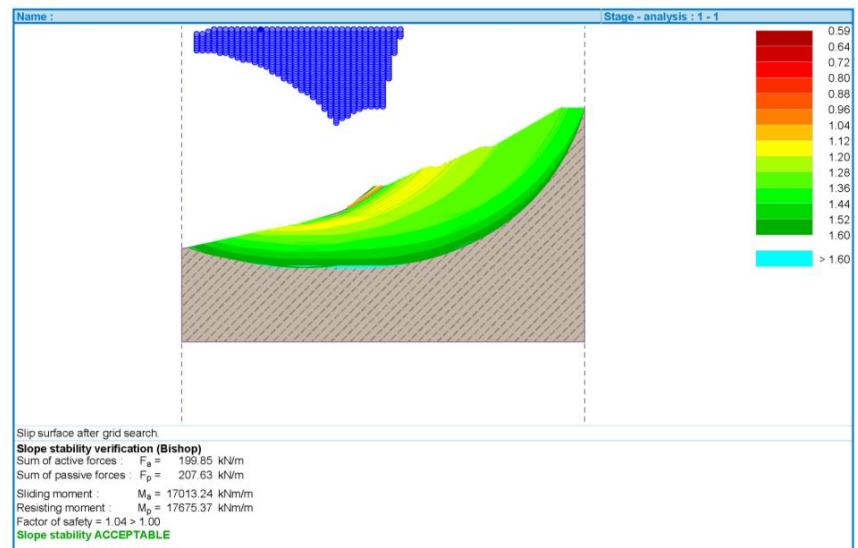
Verificación de estabilidad talud 0+220 km

Nota. Talud estabilizado por banquetas.

Para la estabilización del talud se planteó la realización de banquetas con un ancho de 3.00 m en la conformación de los taludes se aplicaron ángulos de 25° a 30° en la parte superior del talud. Con ello se pudo verificar que mínimo factor de seguridad de 1.04 validando su estabilidad.

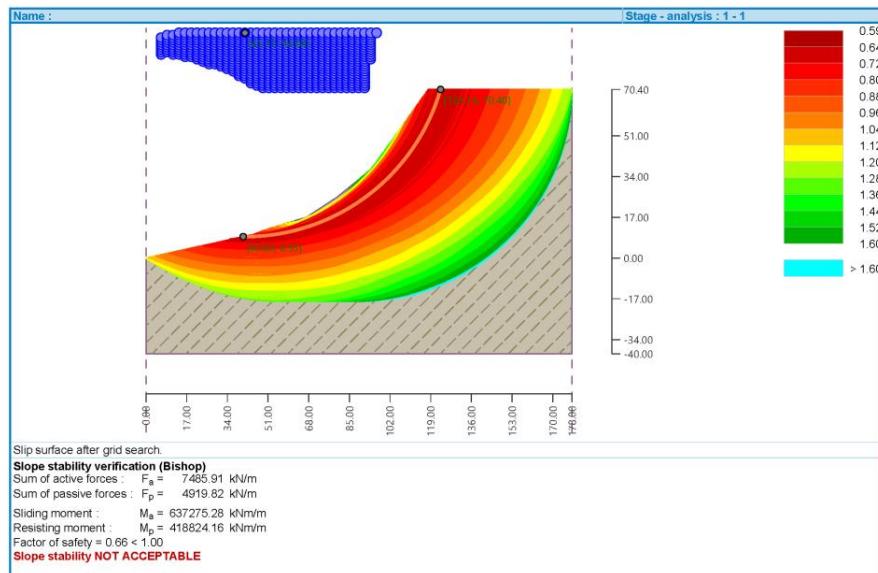
Determinación de estabilidad de talud 0+230 km

Nota. Estimación de estabilidad de talud software GEO5.

Del modelo aplicado con la metodología de Bishop se pudo determinar que para el talud de la progresiva 0+230 km el factor de seguridad mínimo estimado es de 0.66 en un arco que se conforma a 8.95 m del pie de talud. El valor de seguridad mínimo aceptable es de 1.00 según la norma E020 con lo cual se evidencia la inestabilidad del talud.

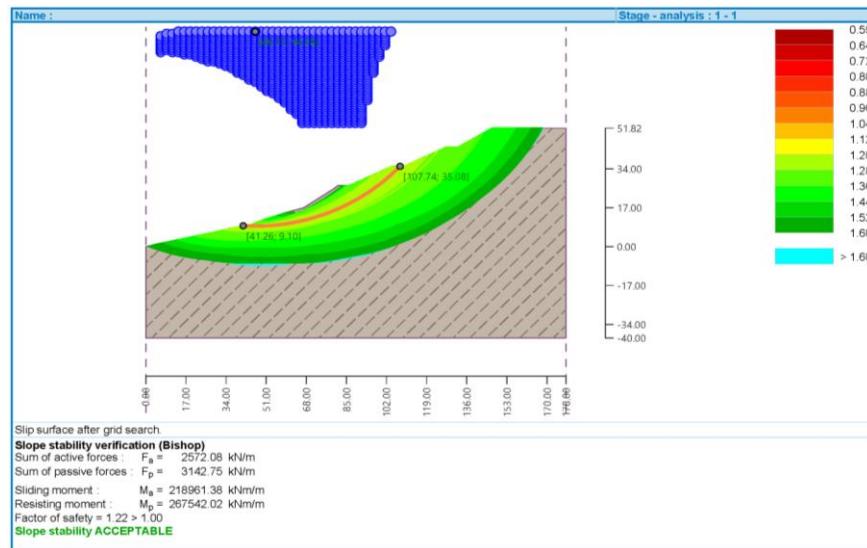
Verificación de estabilidad talud 0+230 km

Nota. Talud estabilizado por banquetas.

Para la estabilización del talud se planteó la realización de banquetas con un ancho de 3.00 m en la conformación de los taludes se aplicaron ángulos de 25° a 30° en la parte superior del talud. Con ello se pudo verificar que mínimo factor de seguridad de 1.22 validando su estabilidad.

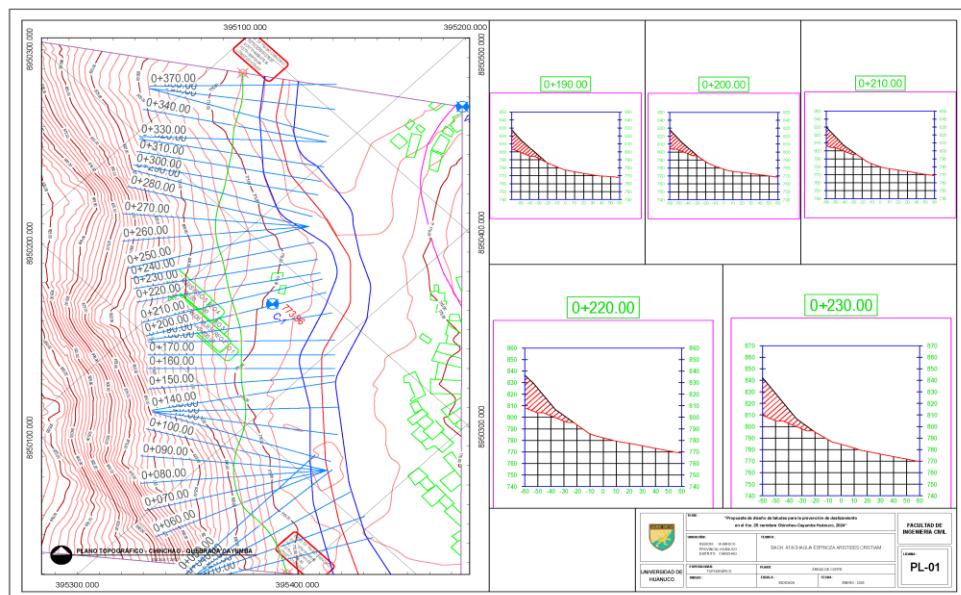
Planos de corte de talud

Nota. Secciones de corte de estabilidad.

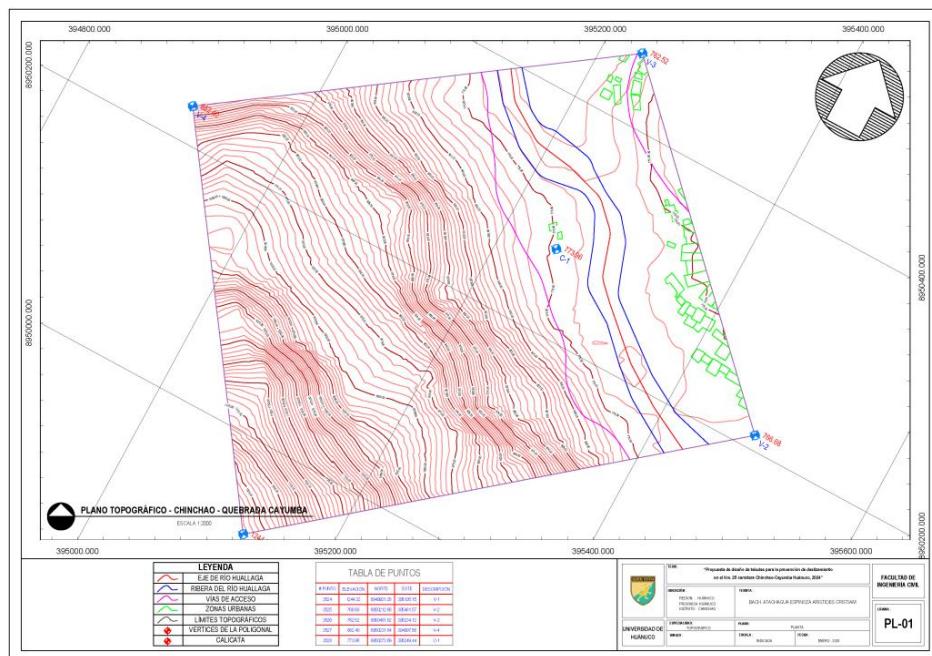
Modelo topográfico e identificación del punto de calicata

Para el modelo de estabilización de taludes inicialmente se elaboró un modelo topográfico de la zona de interés con lo cual se identificó que las características de pendiente del terreno, con ello y con la vista satelital se pudo determinar los perfiles de interés para el planteamiento de banquetas y cortes del terreno para la estabilización de los taludes.

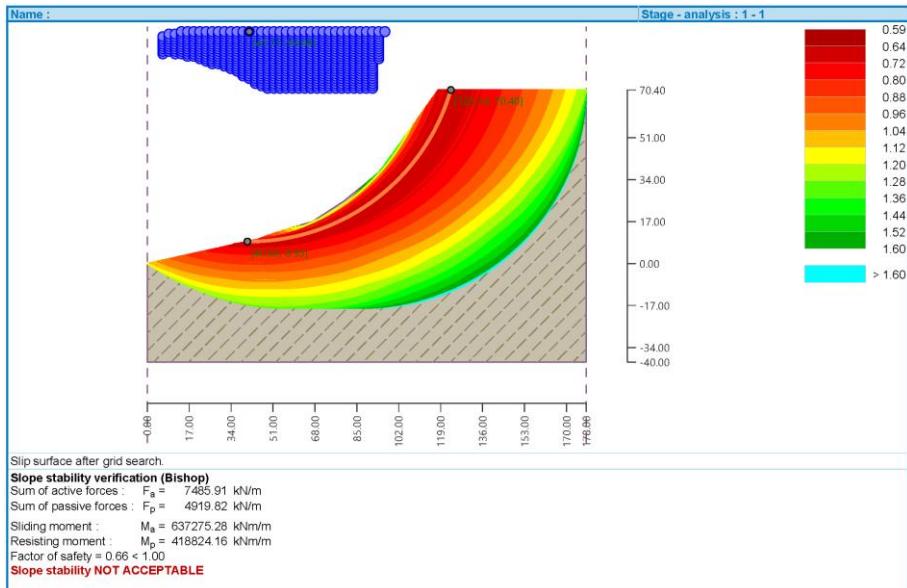
Determinación de estabilidad de talud 0+230 km

Con la identificación de las pendientes de los taludes se pudo analizar a partir de la metodología de Bishop la estabilidad del terreno teniendo que para cada una de las secciones tomadas en cuenta se evidencia la inestabilidad.

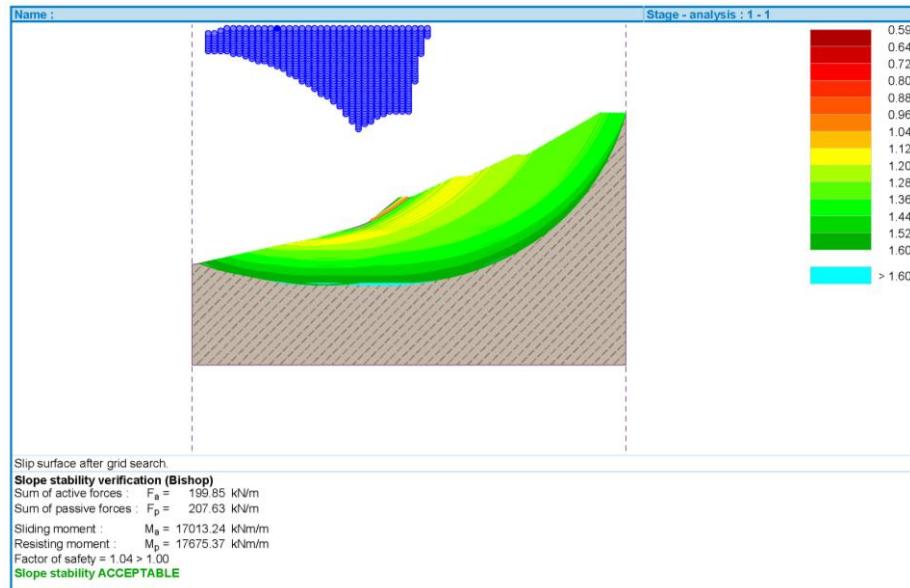
Verificación de estabilidad talud 0+220 km

La estabilización de los taludes se aplicó a partir del diseño de banquetas y cortes del terreno estabilizando así su comportamiento teniendo valores de factor de seguridad mayores a 1 ratificando la estabilidad de estos.

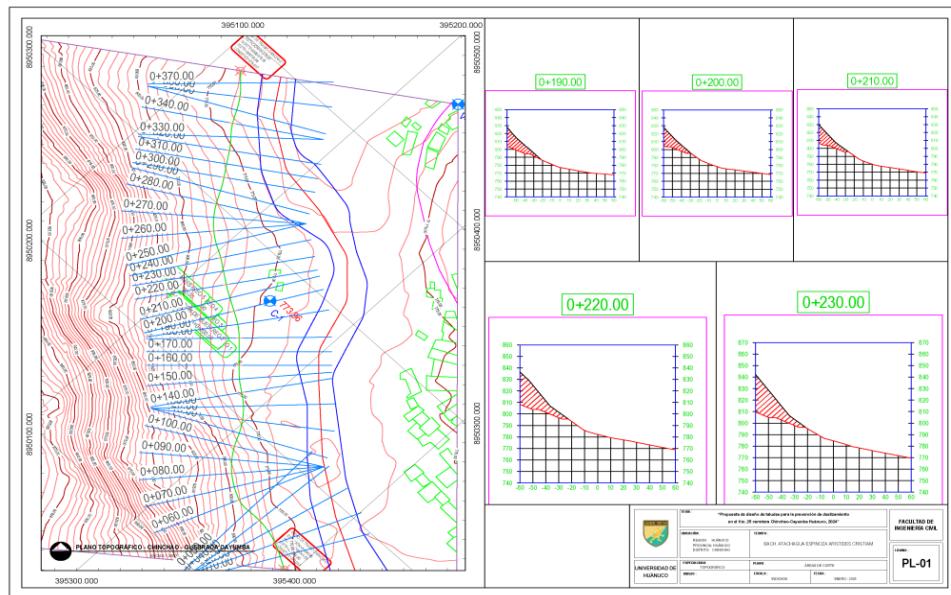
Planos de corte de talud

Con la verificación de la estabilización en el corte del talud se pudo evidenciar su estabilidad y sus perfiles de corte para el modelo topográfico, en ella se pudo determinar que los ángulos de corte de talud son de 25° a 30° de inclinación y las banquetas fueron establecidas con un ancho de 3.00 m con ello se verificó y estableció el diseño adecuado del talud.
