**UNIVERSIDAD DE HUANUCO**  
**FACULTAD DE INGENIERIA**  
**PROGRAMA ACADÉMICO DE INGENIERIA CIVIL**

**“Evaluación de la resistencia en los elementos estructurales  
de las viviendas construidas a lo largo del tiempo en el Jirón  
Ricardo Palma - Cayhuayna - Huánuco - 2025”**

AUTOR: Torres Trujillo, Adler Payro

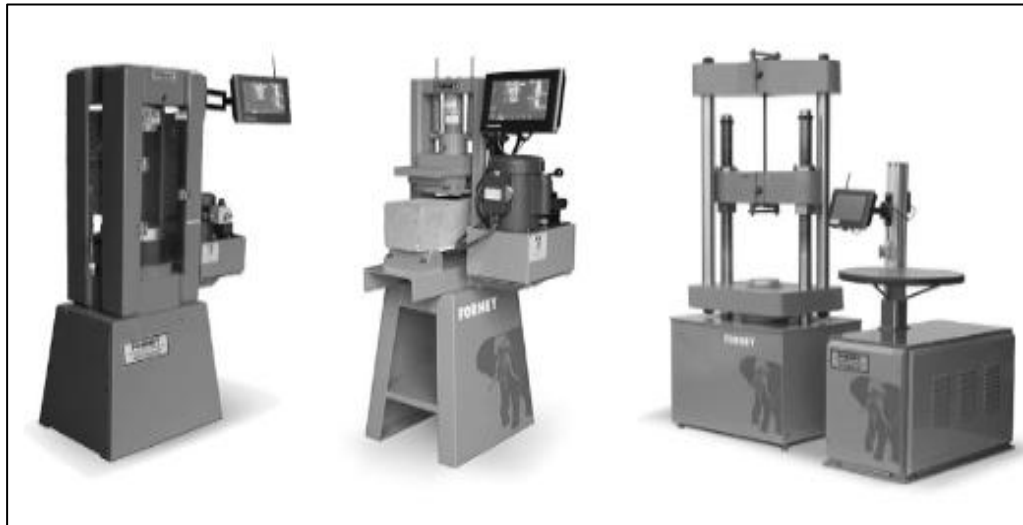
*Máquina de ensayo para muestras de concreto*

*Nota:* Maquinas de ensayo a compresión, flexión, y universal respectivamente; adaptado de *Máquinas de ensayo de materiales* [Fotografía], Forney, 2025, <https://forneyonline.com/es/maquinas-de-ensayo-de-materiales-cual-es-la-adecuada-para-usted/>

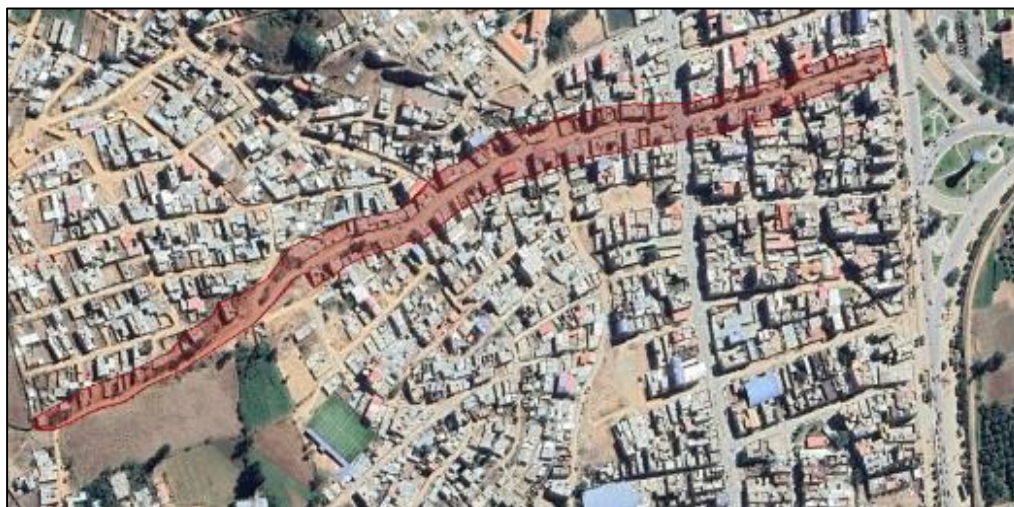
**Figura 11**

*Población de estudio*

*Nota:* Vista en planta del área delimitada del jirón Ricardo Palma, donde se ubican un aproximado de 100 viviendas de material noble, adaptado de Google Earth (2025)

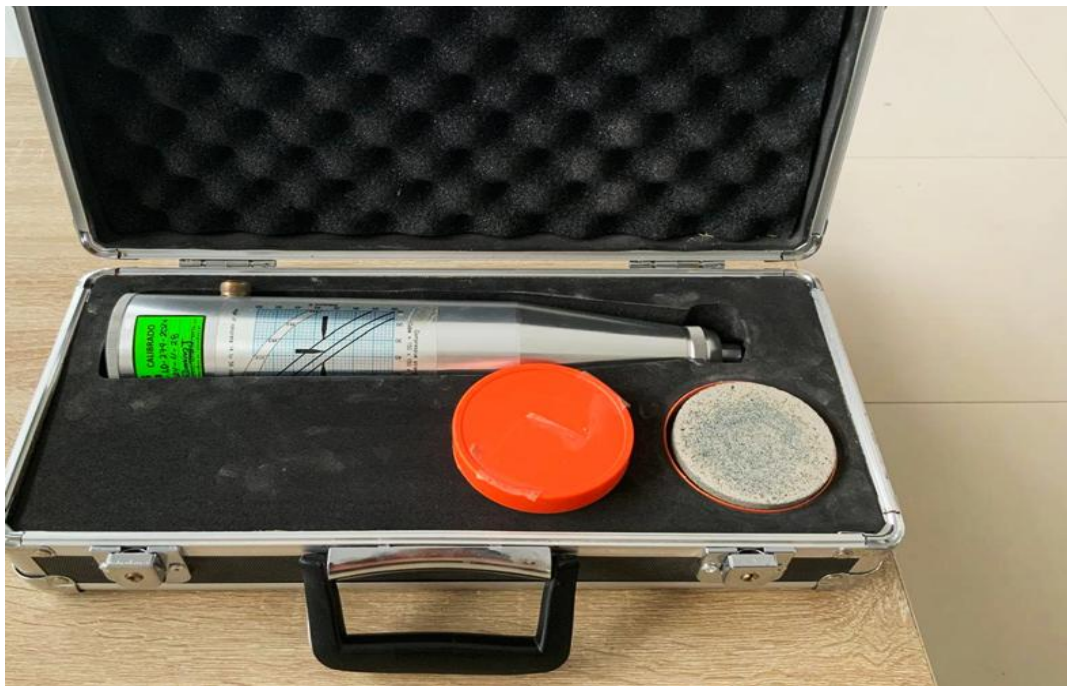
*FOTOGRAFÍA N° 01: Equipo Esclerómetro.*

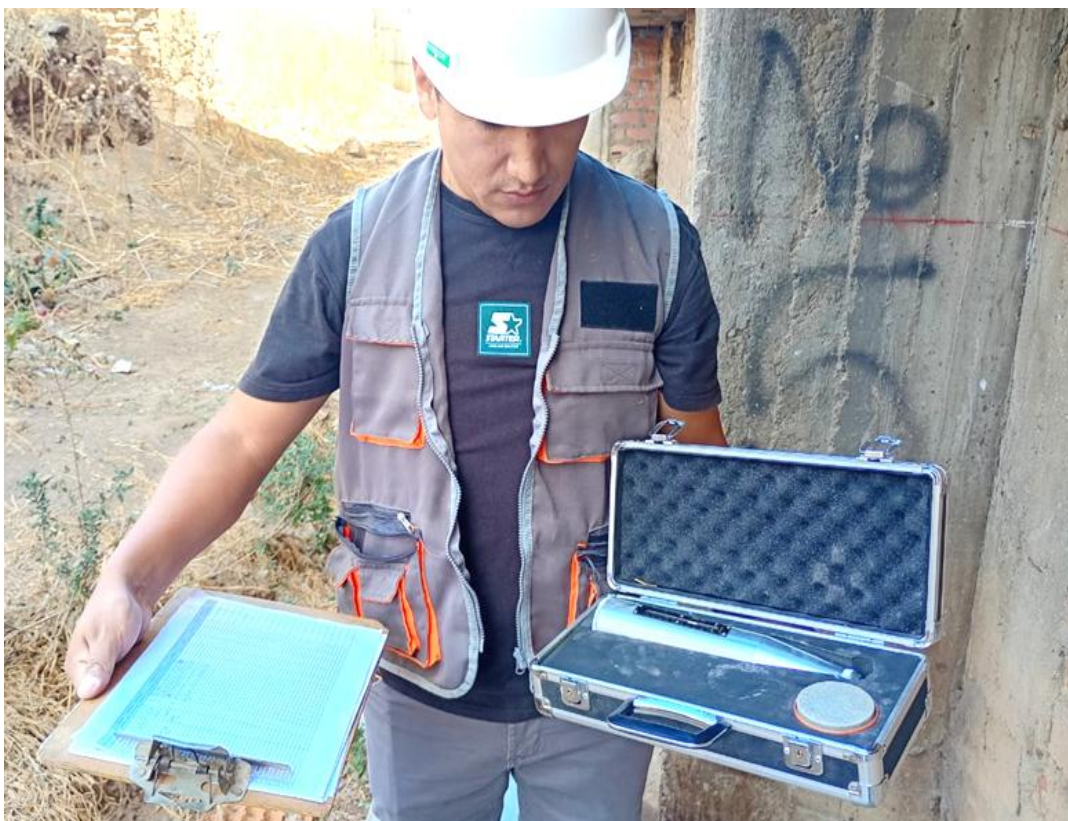
*FOTOGRAFÍA N° 02: Equipo y materiales para el ensayo de esclerometría*

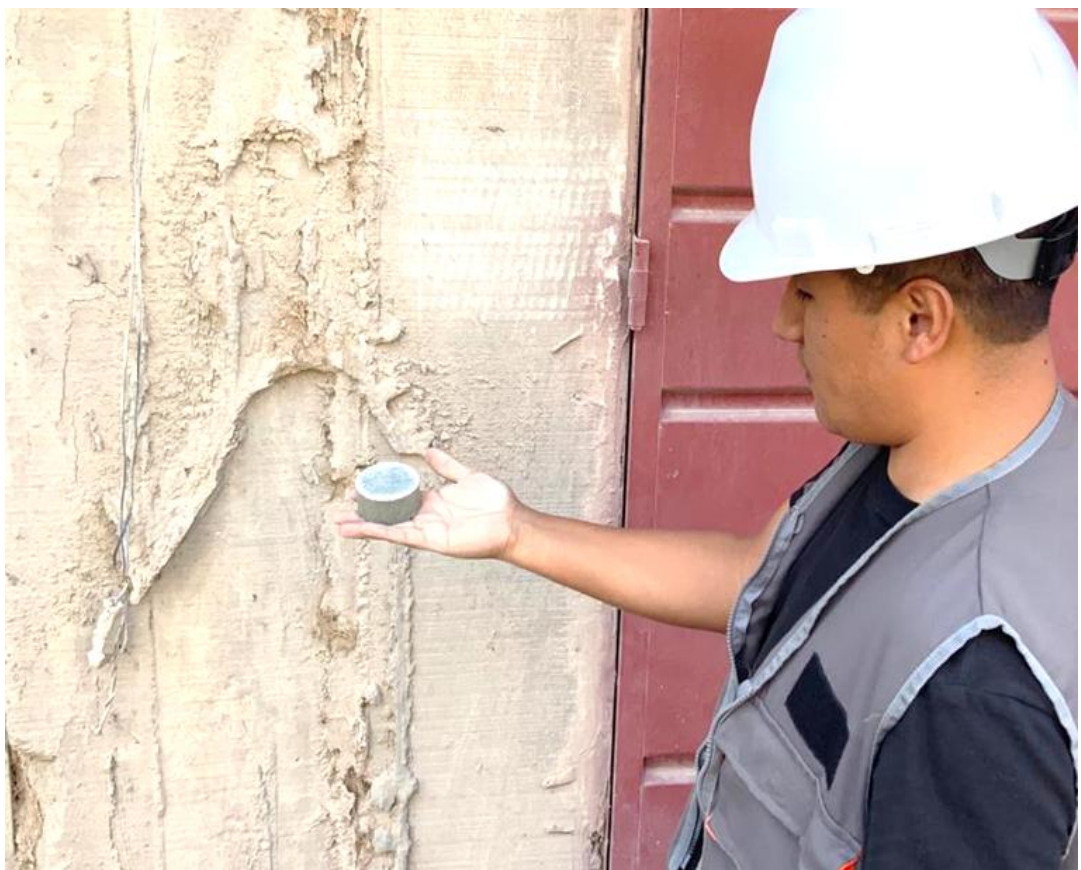
*FOTOGRAFÍA N° 06: Pulido del área a intervenir con piedra abrasiva. perteneciente a la vivienda ubicado en el Jirón Ricardo Palma N° 266.*

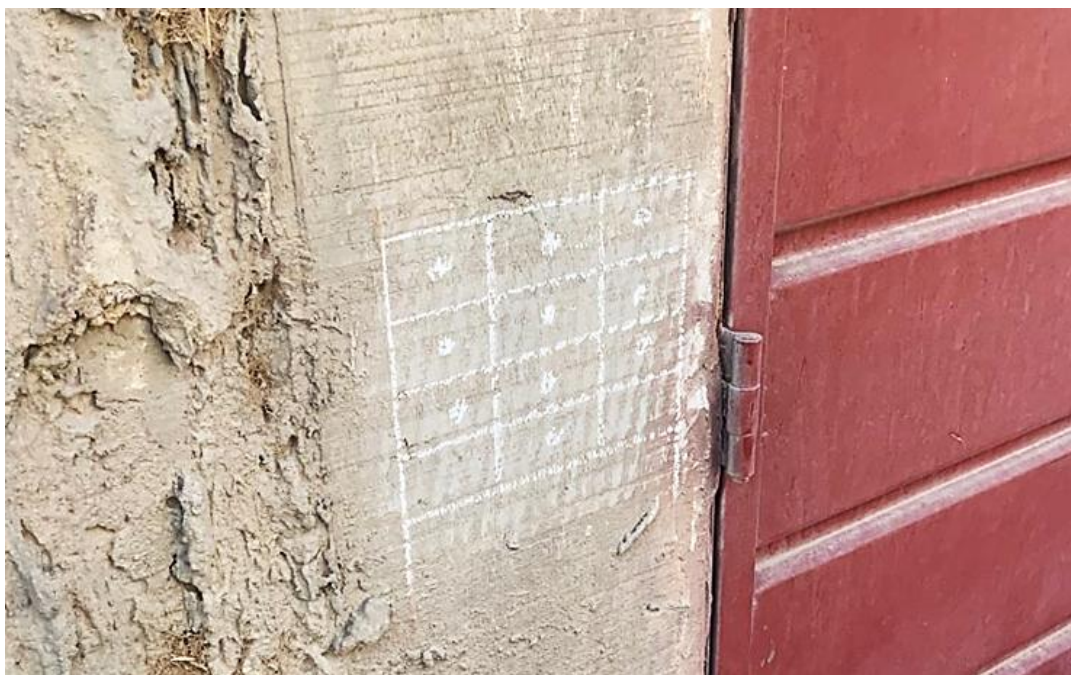
*FOTOGRAFÍA N° 07:* Trazo de cuadrícula en columna para tomas de datos, perteneciente a la vivienda ubicado en el Jirón Ricardo Palma N° 266.

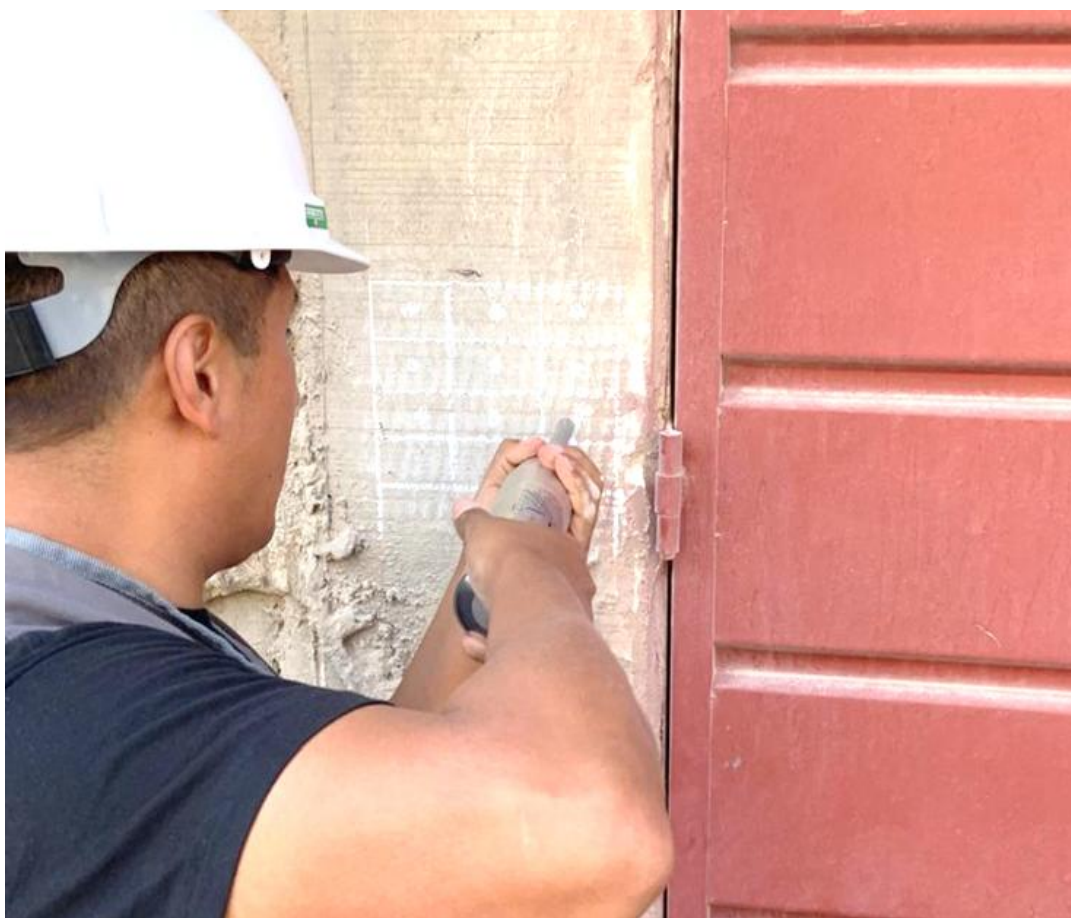
*FOTOGRAFÍA N° 08:* Ensayo de esclerometría en columna, perteneciente a la vivienda ubicado en el Jirón Ricardo Palma N° 266.

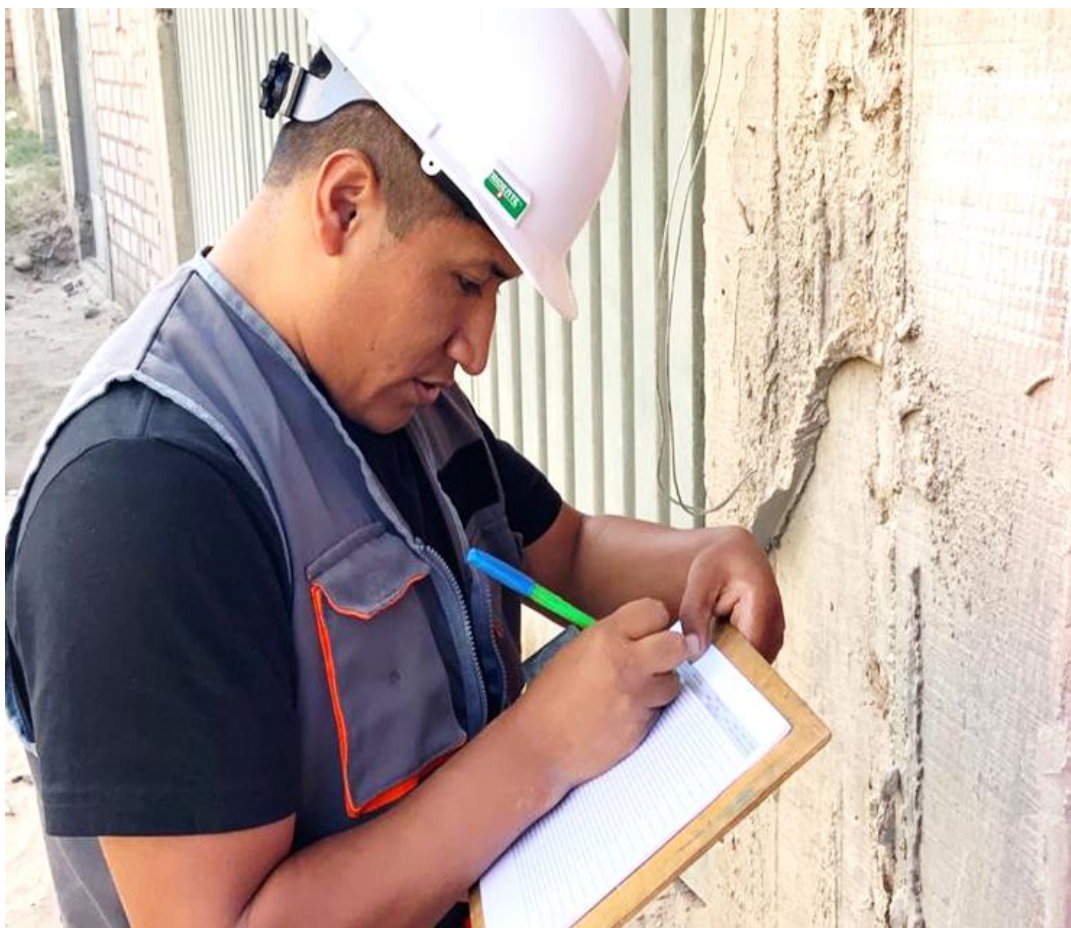
*FOTOGRAFÍA N° 09: toma de lectura del equipo esclerómetro, perteneciente a la vivienda ubicado en el Jirón Ricardo Palma N° 266.*

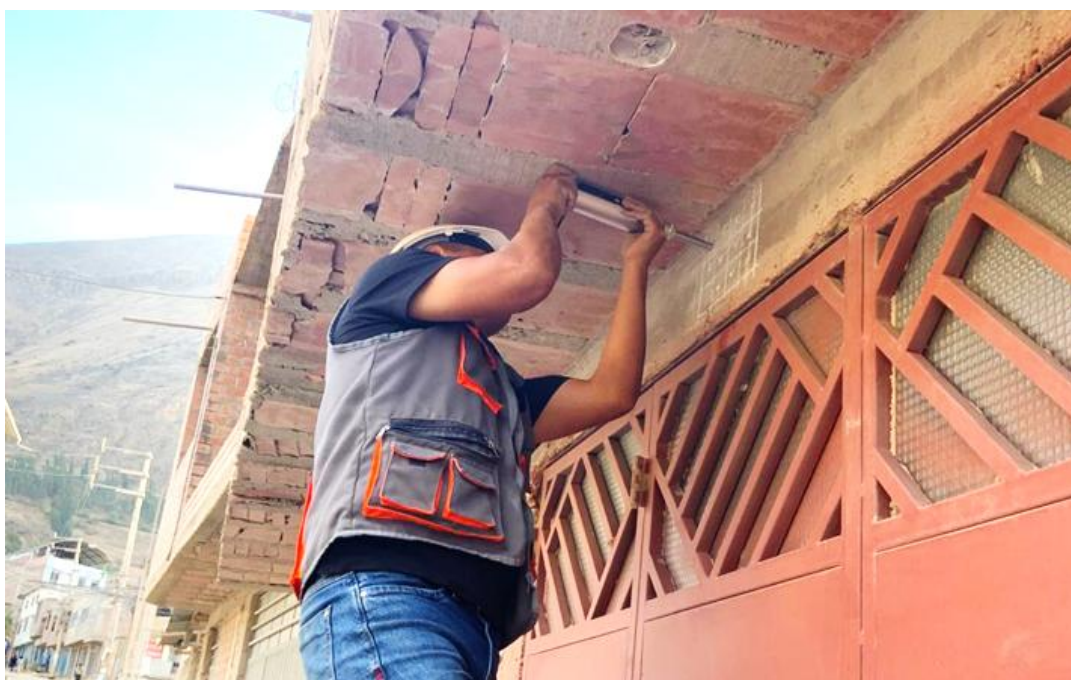
*FOTOGRAFÍA N° 10: Ensayo de esclerometría en viga, perteneciente a la vivienda ubicado en el Jirón Ricardo Palma N° 266.*

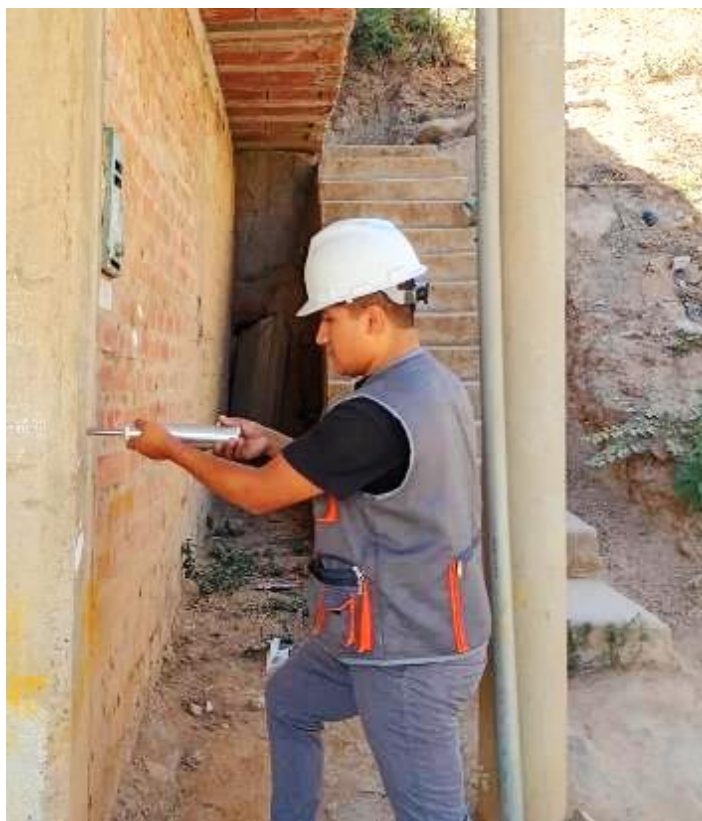
*FOTOGRAFÍA N° 11:* Ensayo de esclerometría en columna, perteneciente a la vivienda ubicado en el Jirón Ricardo Palma N° 454.

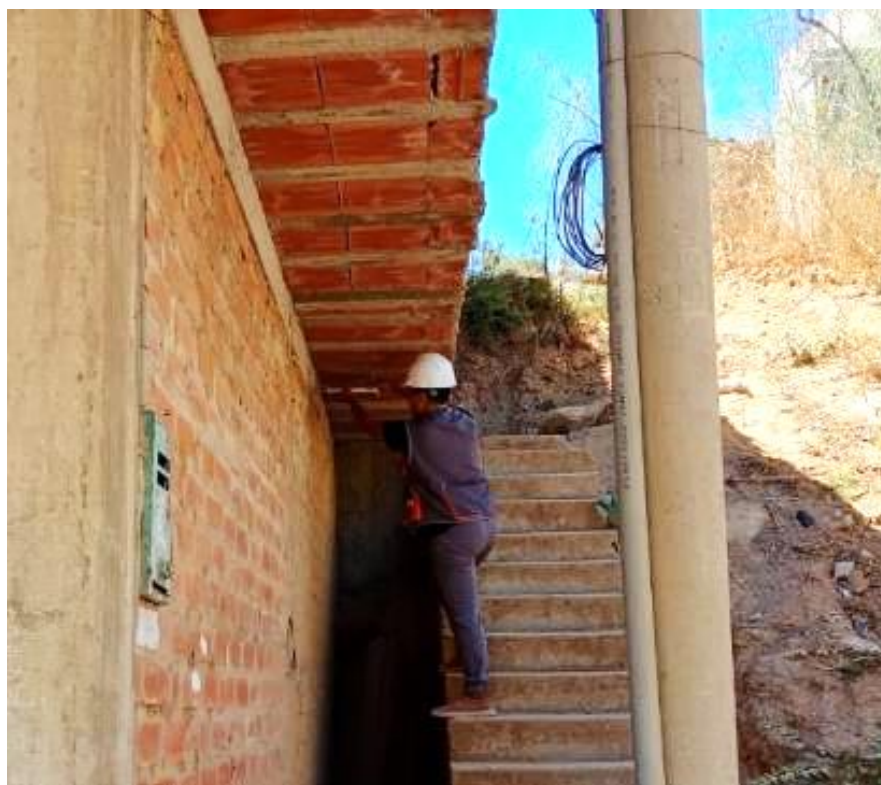
*FOTOGRAFÍA N° 12:* Ensayo de esclerometría en viga, perteneciente a la vivienda ubicado en el Jirón Ricardo Palma N° 454.

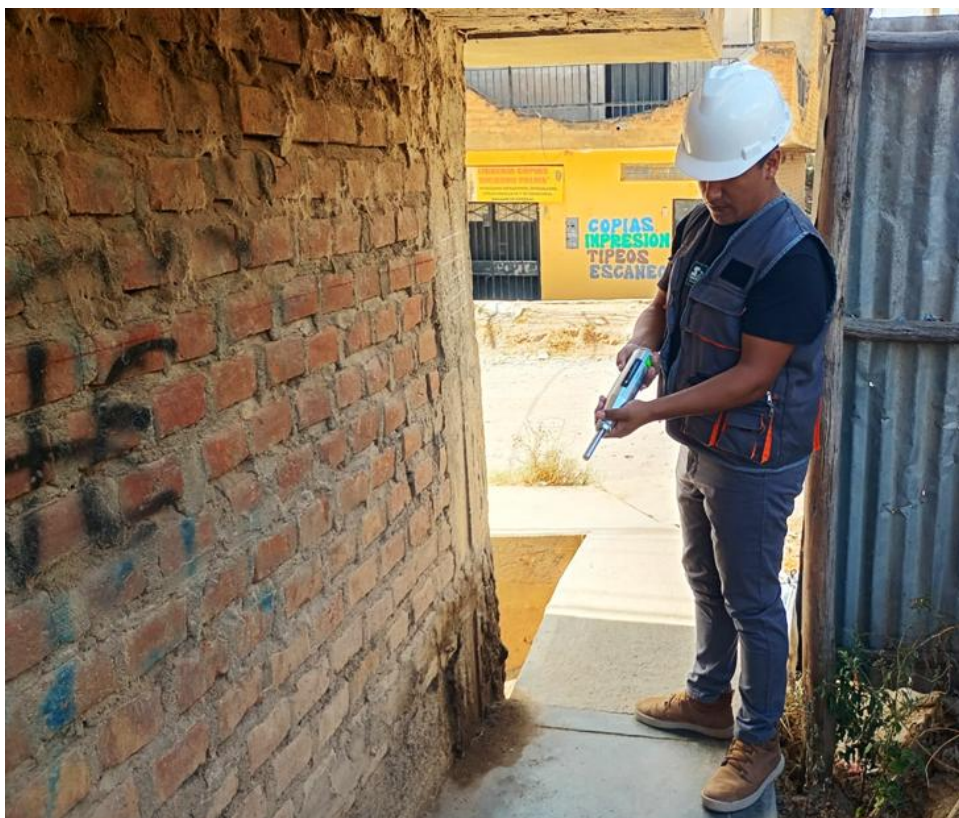
*FOTOGRAFÍA N° 13:* Ensayo de esclerometría en columna, perteneciente a la vivienda ubicado en el Jirón Ricardo Palma N° 286.

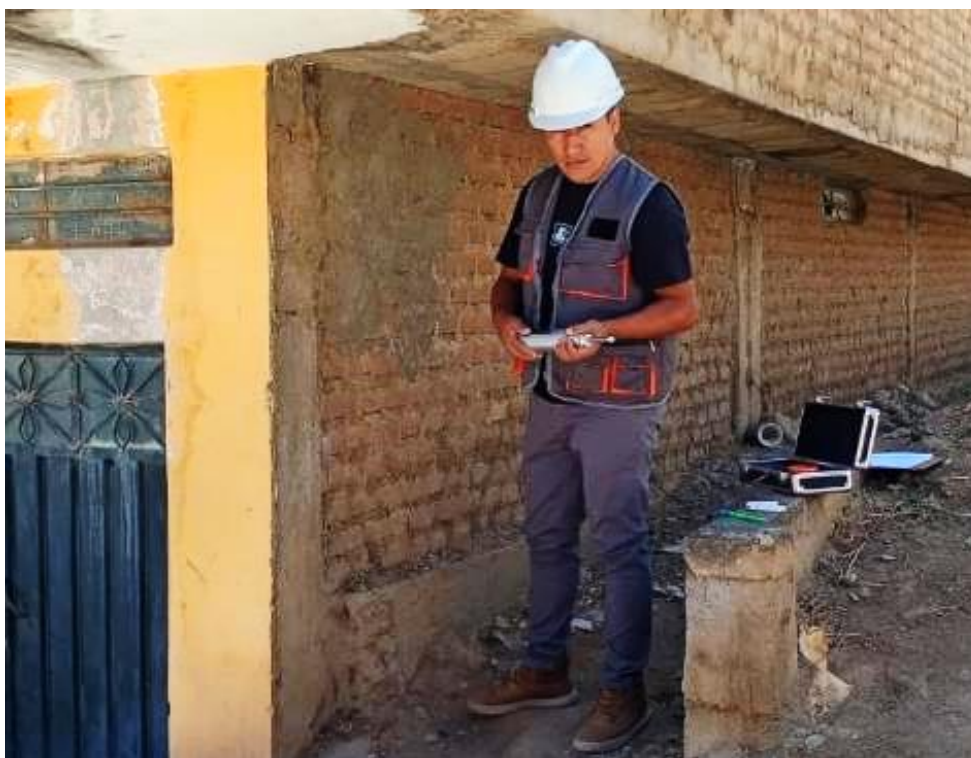
*FOTOGRAFÍA N° 14:* Ensayo de esclerometría en columna, perteneciente a la vivienda ubicado en el Jirón Ricardo Palma N° 296.
