**UNIVERSIDAD DE HUANUCO**  
**FACULTAD DE INGENIERIA**  
**PROGRAMA ACADÉMICO DE INGENIERIA CIVIL**

**“Análisis estructural y vulnerabilidad sísmica de la iglesia de  
La Merced de Huánuco utilizando modelos 3D en ETABS -  
2025”**

**PARA OPTAR EL TÍTULO PROFESIONAL DE INGENIERO  
CIVIL**

**AUTOR: León Salazar, Luis Felipe**

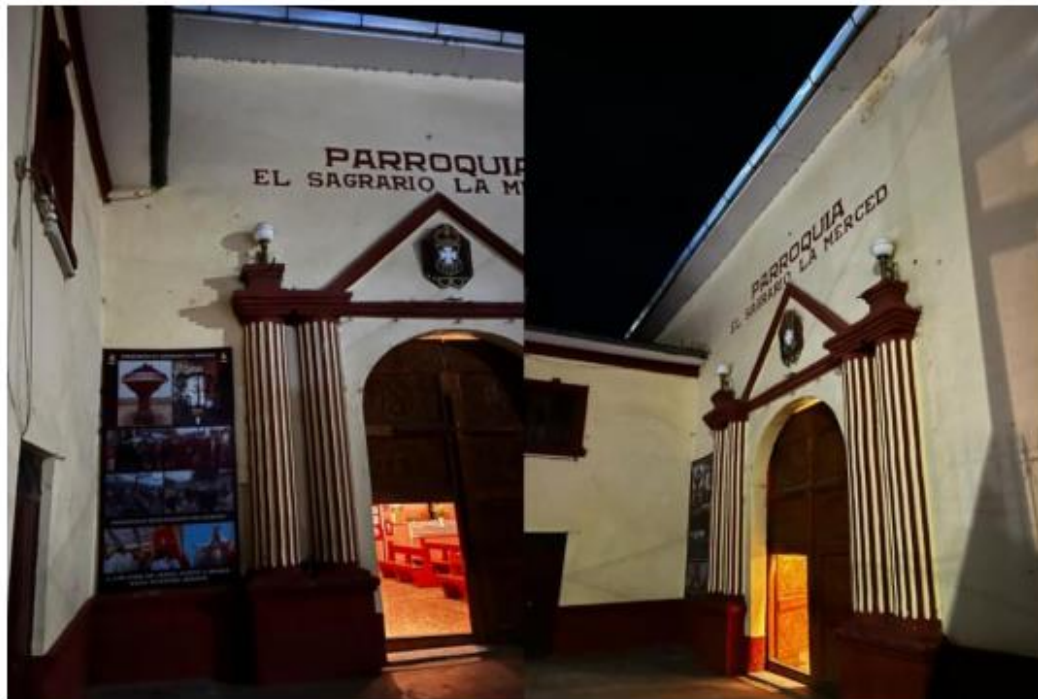
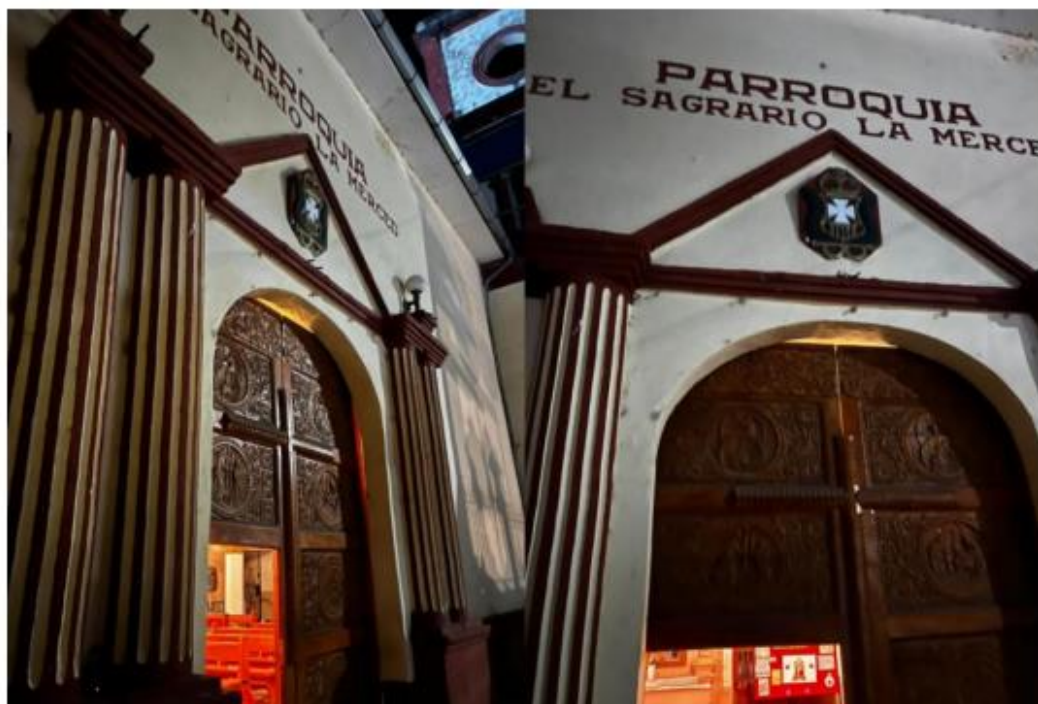
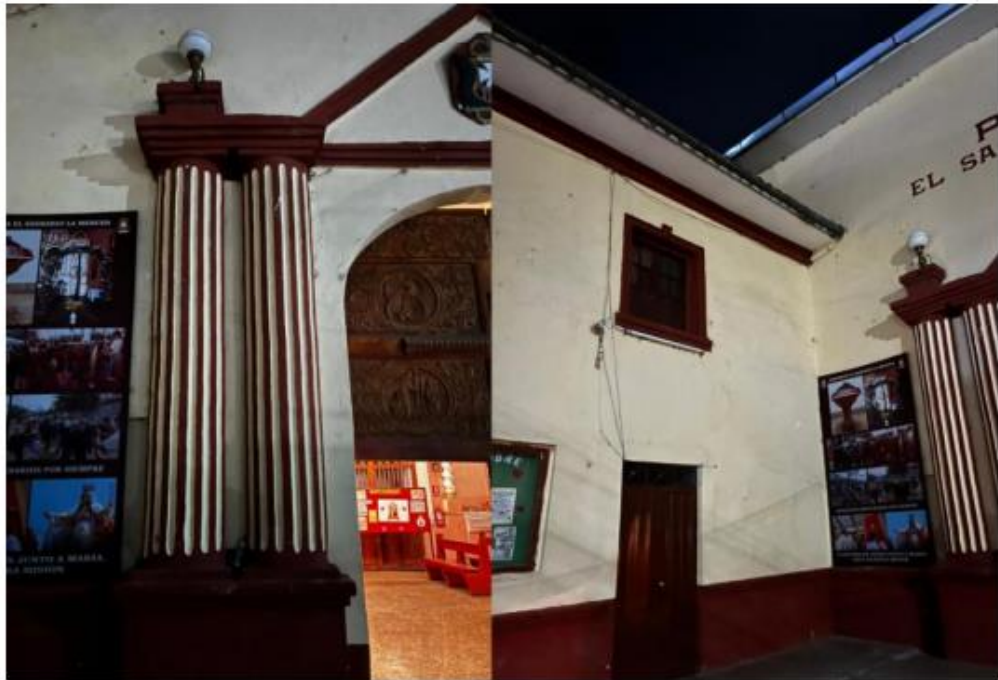
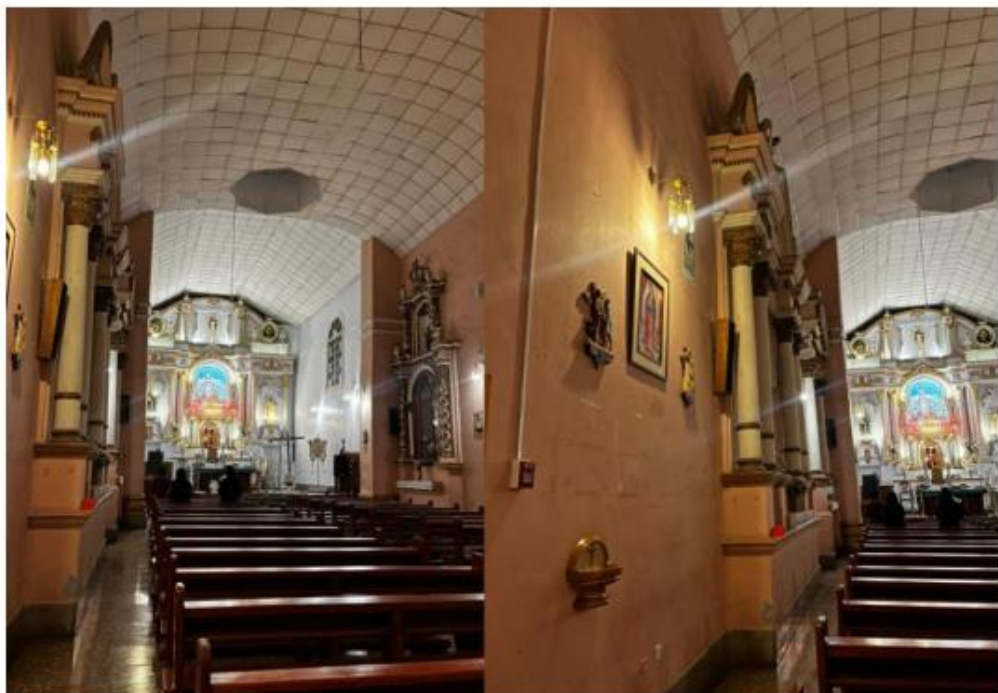
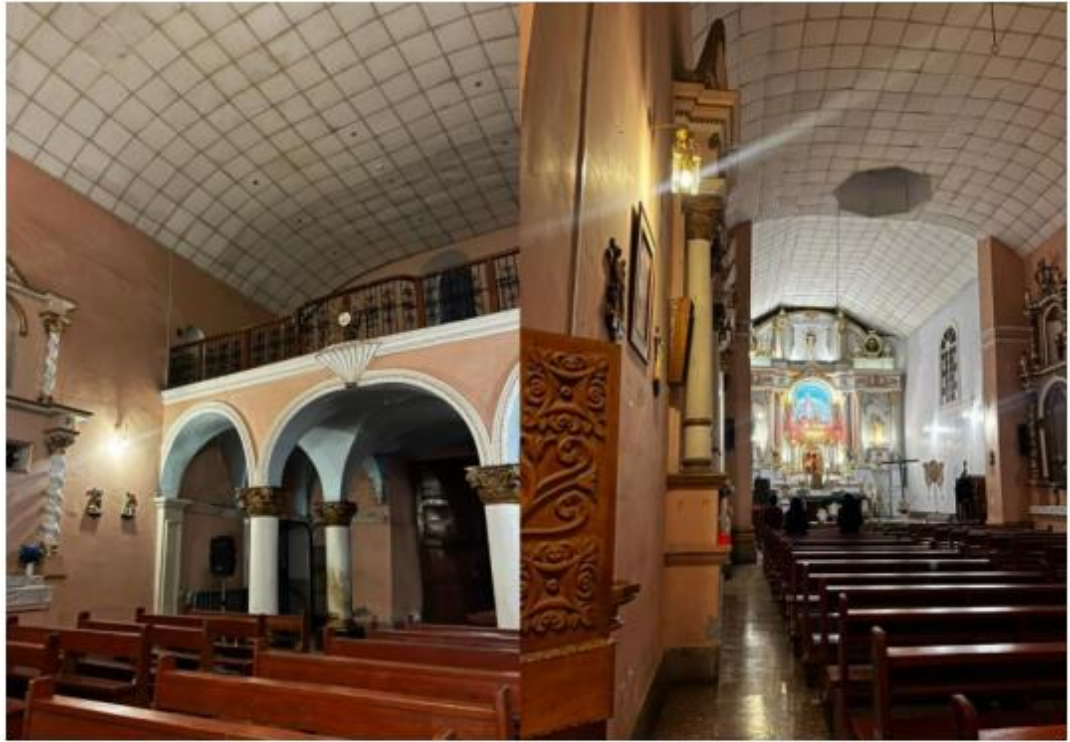
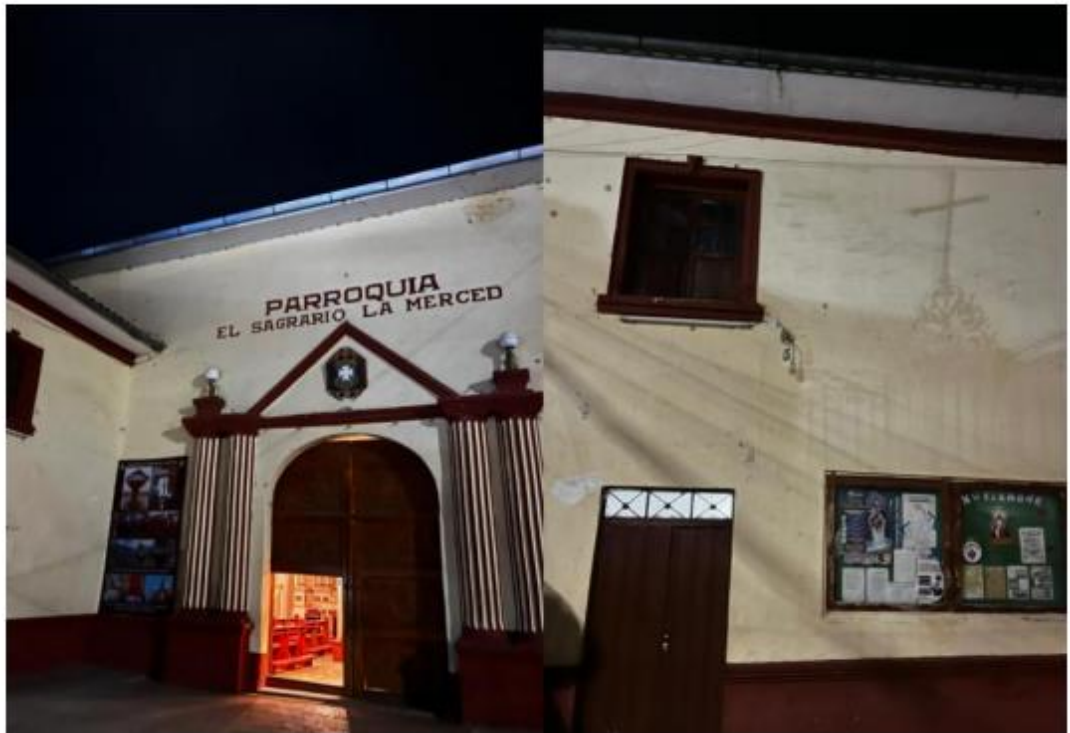
C. Registro Fotográfico

Respecto a la degradación de los materiales, estos se evidencian a simple vista, debido principalmente a la antigüedad y por la humedad proveniente de las lluvias, respecto a la estructura en general, podemos decir que se encuentra en condiciones aun estables pero que de verse afectada por los mismos motivos observados, es necesario realizar un mantenimiento general a fin de preservar la calidad de los materiales actuantes en la estructura.

"La edificación presenta características típicas de construcciones en tapial sin refuerzo, con presencia de grietas, erosión superficial y una cubierta de madera con desgaste. Estas condiciones, sumadas a la irregularidad geométrica y la ausencia de elementos de confinamiento, contribuyen a un aparente nivel medio de vulnerabilidad sísmica"
