UNIVERSIDAD DE HUANUCO
FACULTAD DE INGENIERIA
PROGRAMA ACADÉMICO DE INGENIERIA CIVIL

TESIS

“Evaluación de la amenaza y vulnerabilidad sísmica de viviendas autoconstruidas en el Asentamiento Humano Brisas del Huallaga, Leoncio Prado-2024”

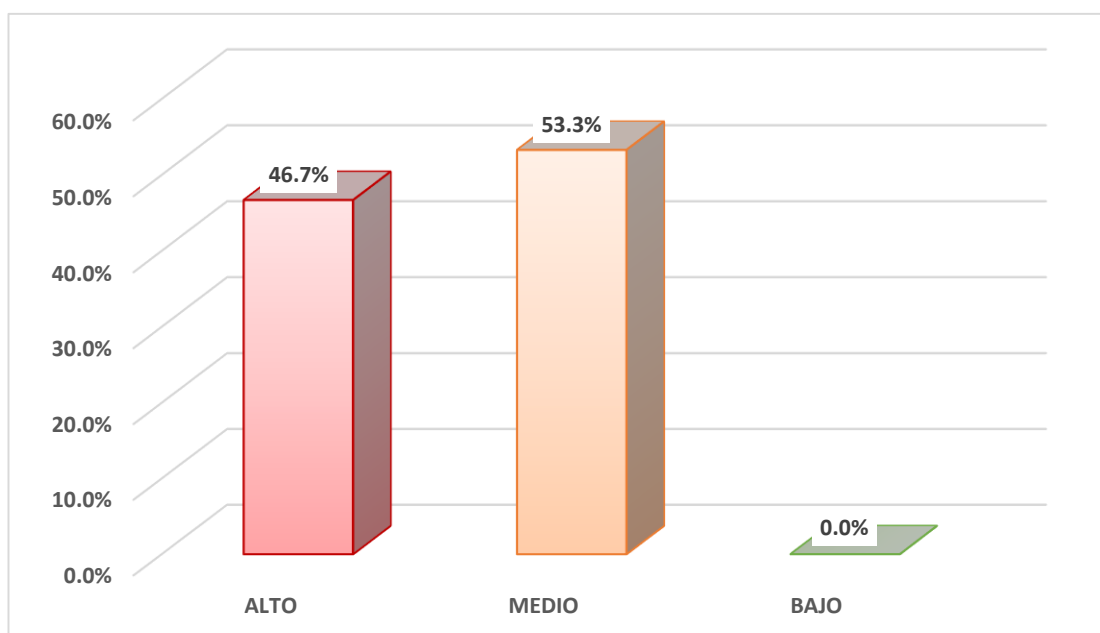
Figura 1

Distribución de vulnerabilidad sísmica en las viviendas evaluadas.

Los resultados obtenidos a partir de los datos presentados en la tabla y figura de vulnerabilidad sísmica de las 15 viviendas, indican una distribución significativa en los niveles de riesgo sísmico. Según los datos, se observa que el 53.3% de las viviendas se encuentran en un nivel de vulnerabilidad media, seguido por 46.7% en un nivel de vulnerabilidad alta, mientras que ninguna de las viviendas evaluadas presenta un nivel bajo de vulnerabilidad sísmica.

En términos de priorización de riesgo, las viviendas con vulnerabilidad alta se deben considerar como las más urgentes de reforzar debido a su alta susceptibilidad al daño en un sismo de gran magnitud. Estas viviendas presentan un riesgo considerable para la seguridad de sus ocupantes y requieren medidas inmediatas para reducir el peligro de colapsos o daños severos.
