TESIS

**“Habitabilidad educativa y confort físico en la Institución
Educativa N°33130, Moras – 2025.”**

PARA OPTAR EL TÍTULO PROFESIONAL DE ARQUITECTO

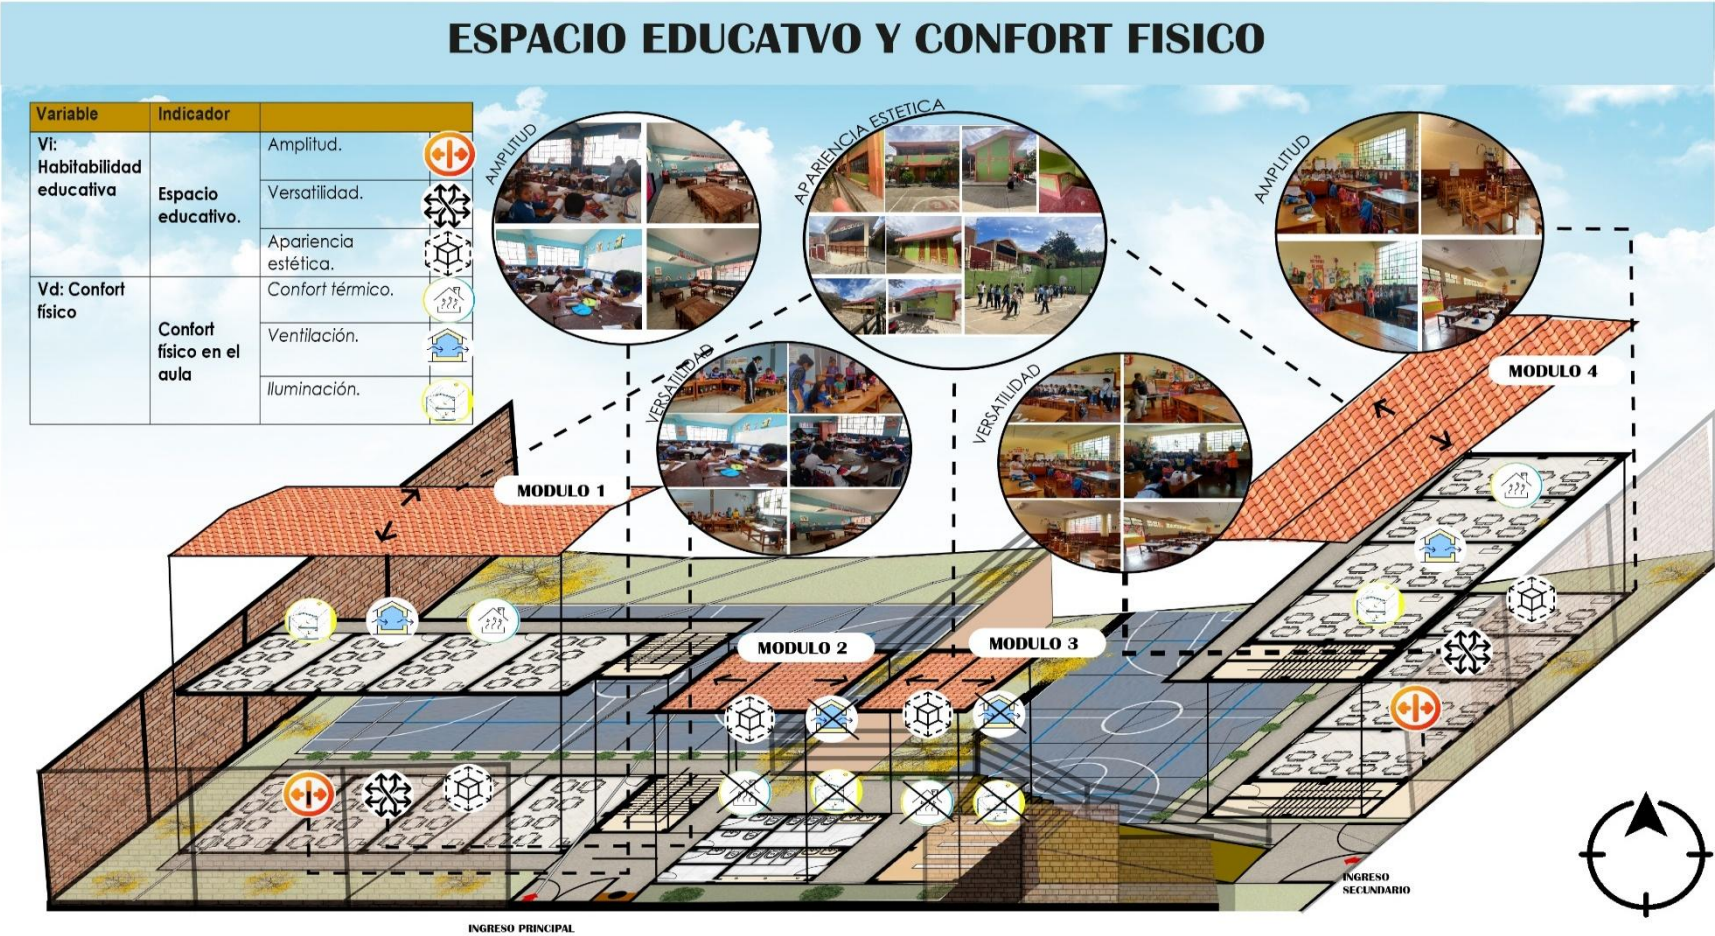
Figura 2

Resultados de espacio educativo y confort físico.

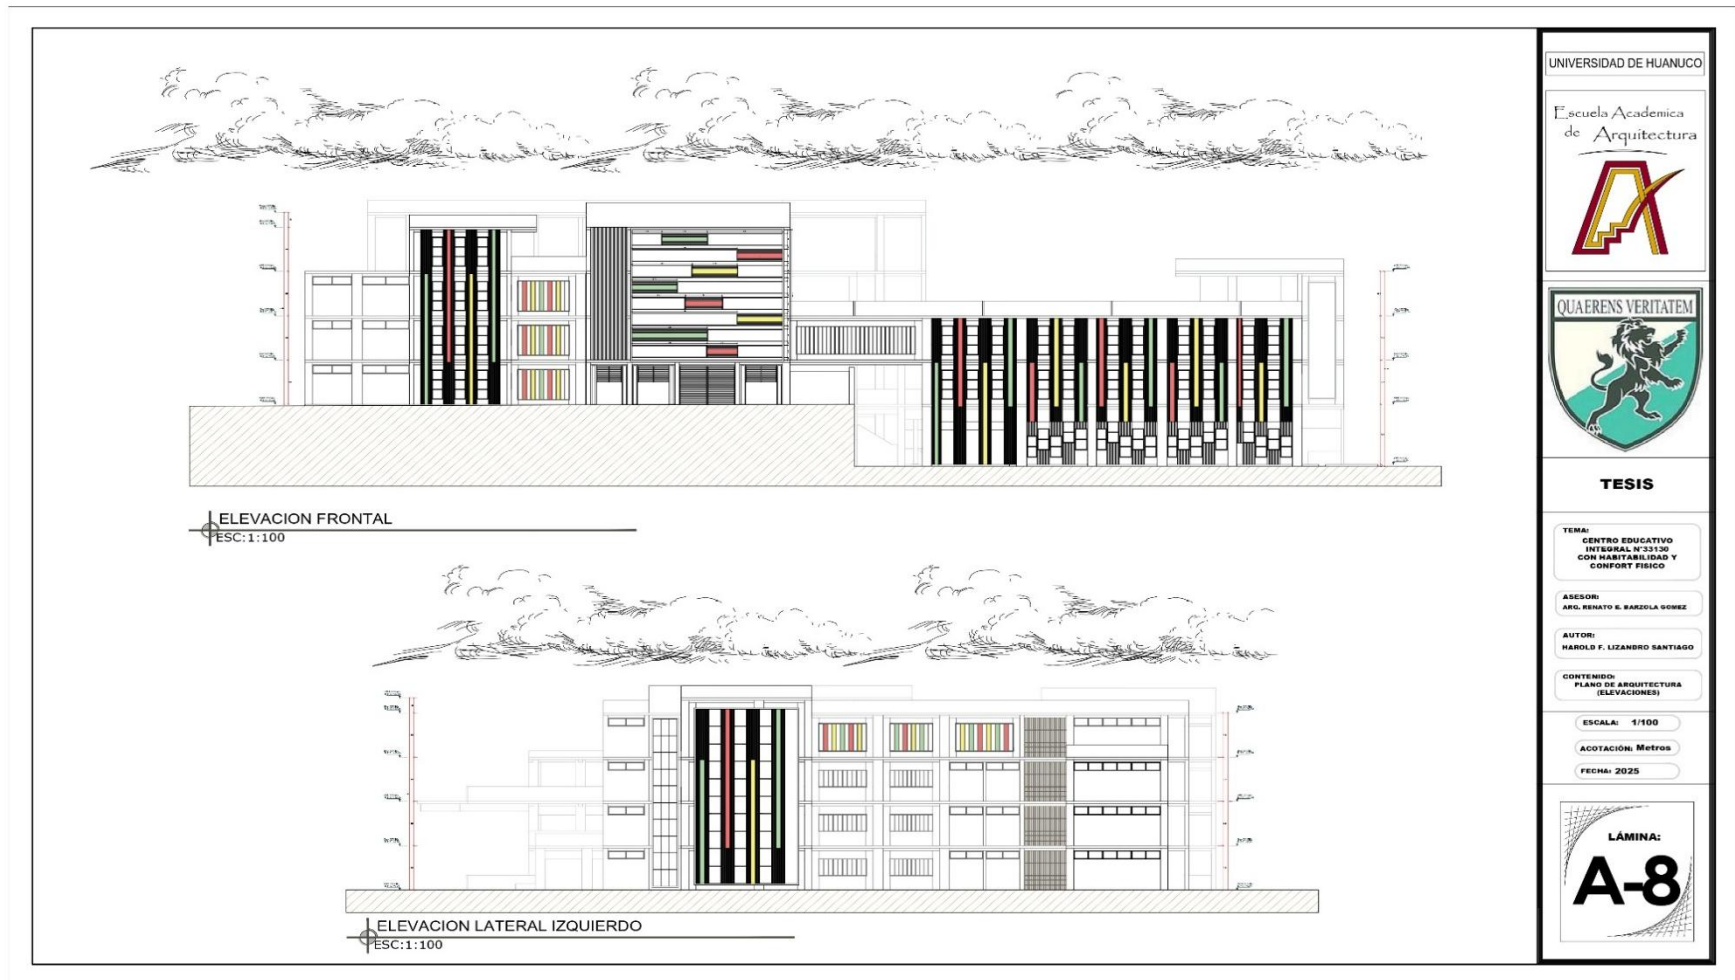
Figura 26
Elevaciones 1.

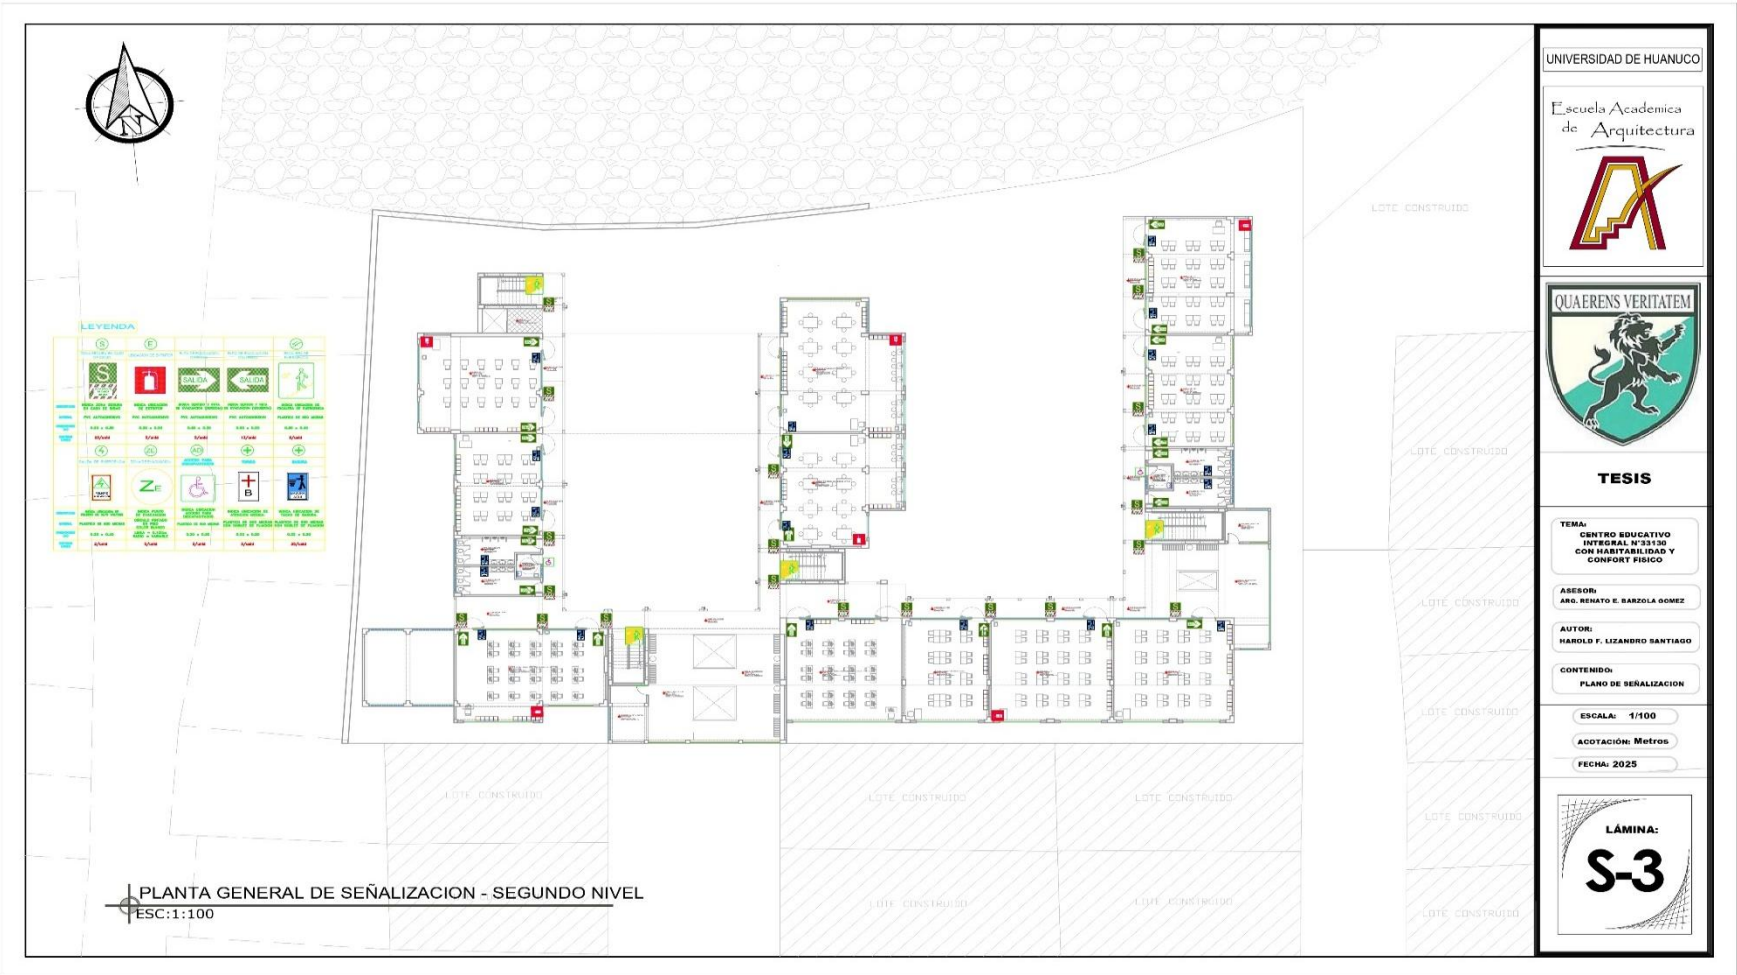
Figura 35

Plano de señalizaciones segundo nivel.

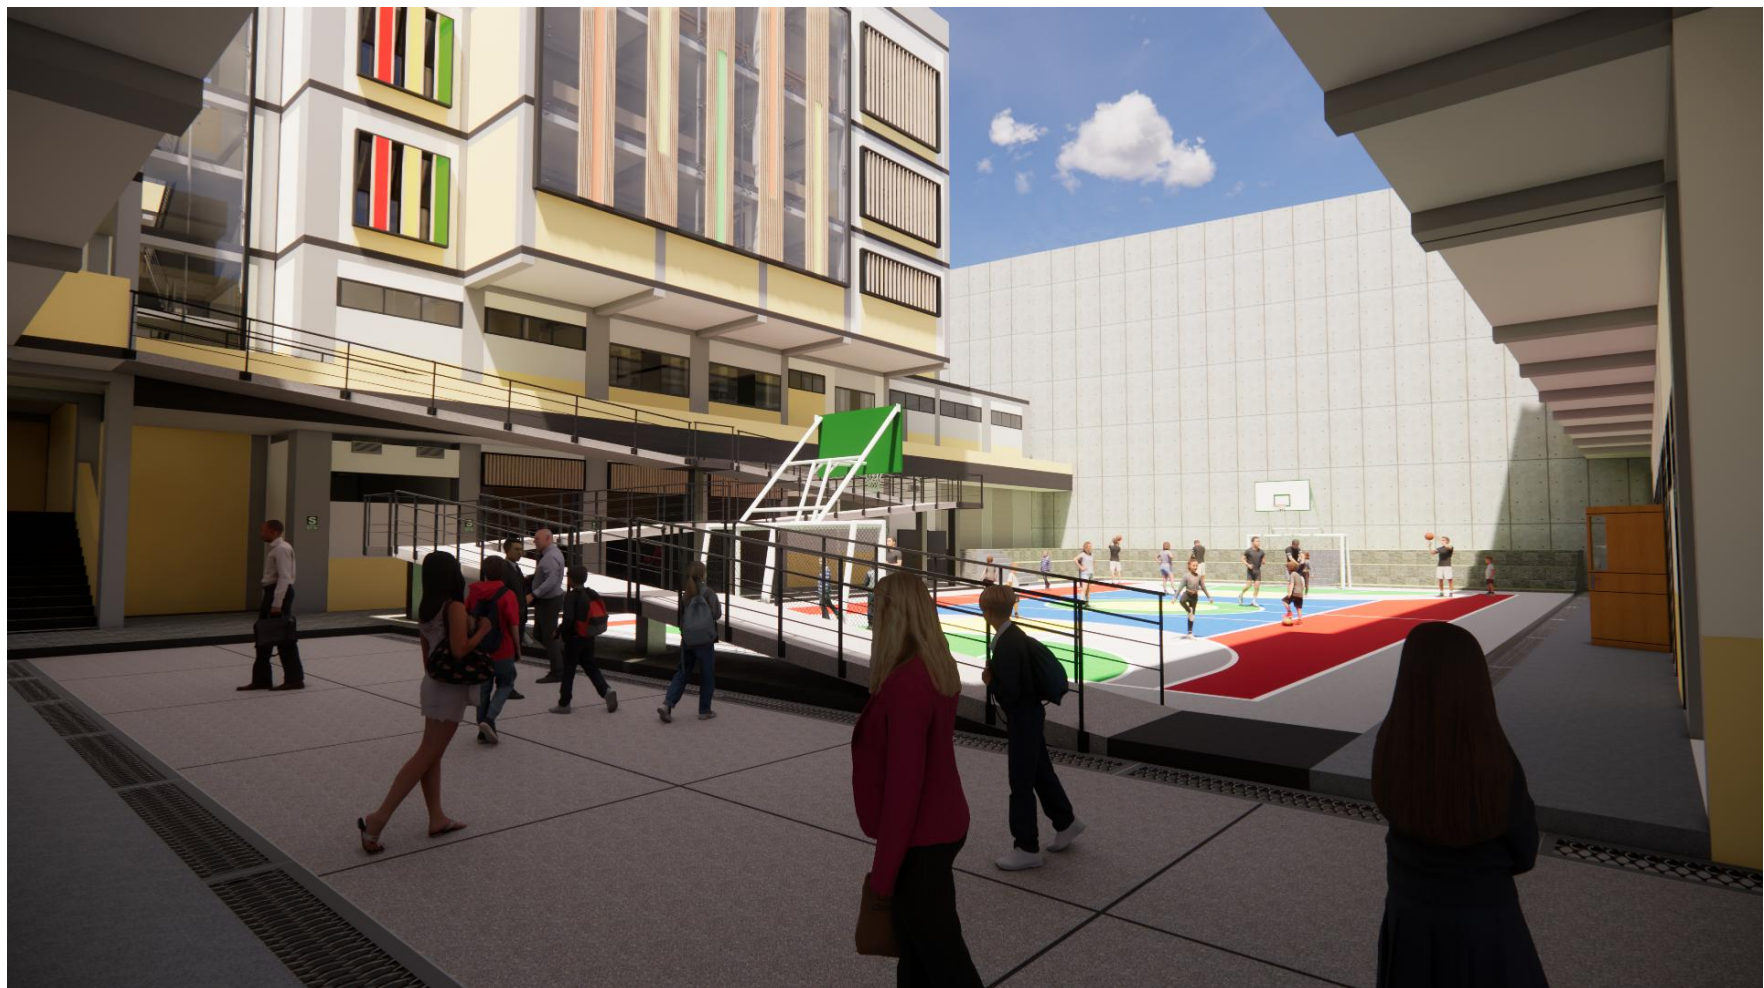
Figura 94

Vista interior del sótano – Rampa para discapacitados – Losa multiusos.

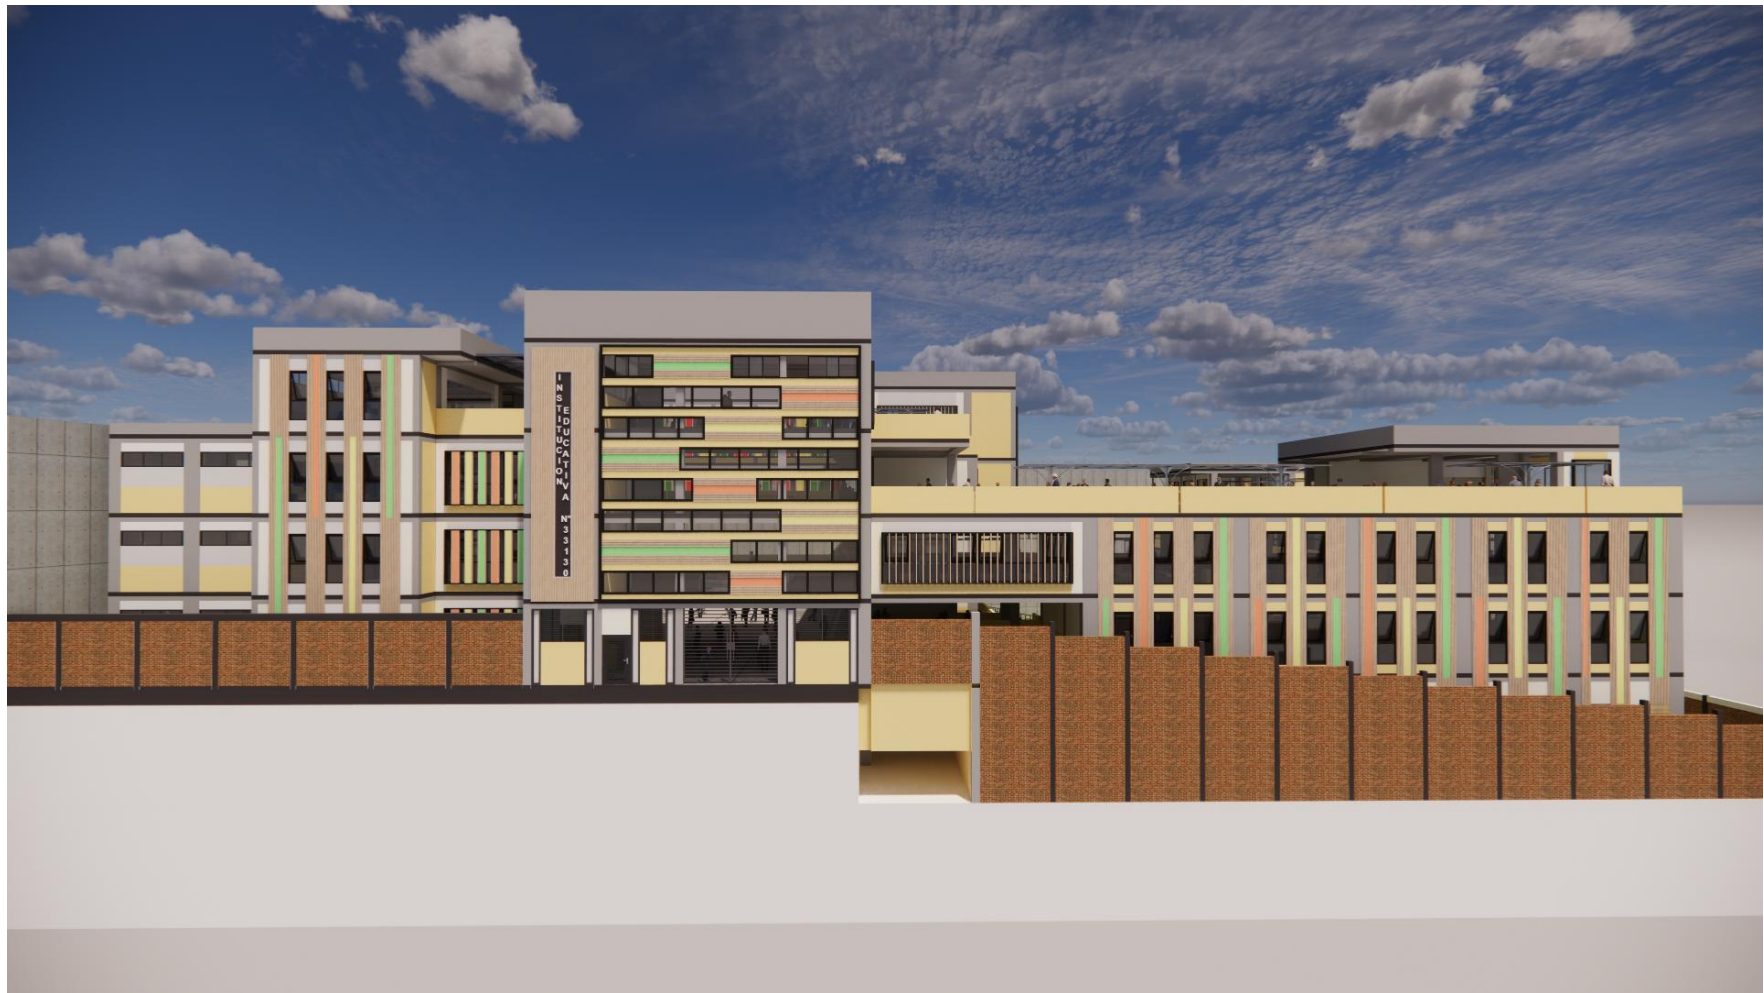
Figura 99

Vista renderizada elevación frontal – Ingreso Principal - Centro educativo integral.

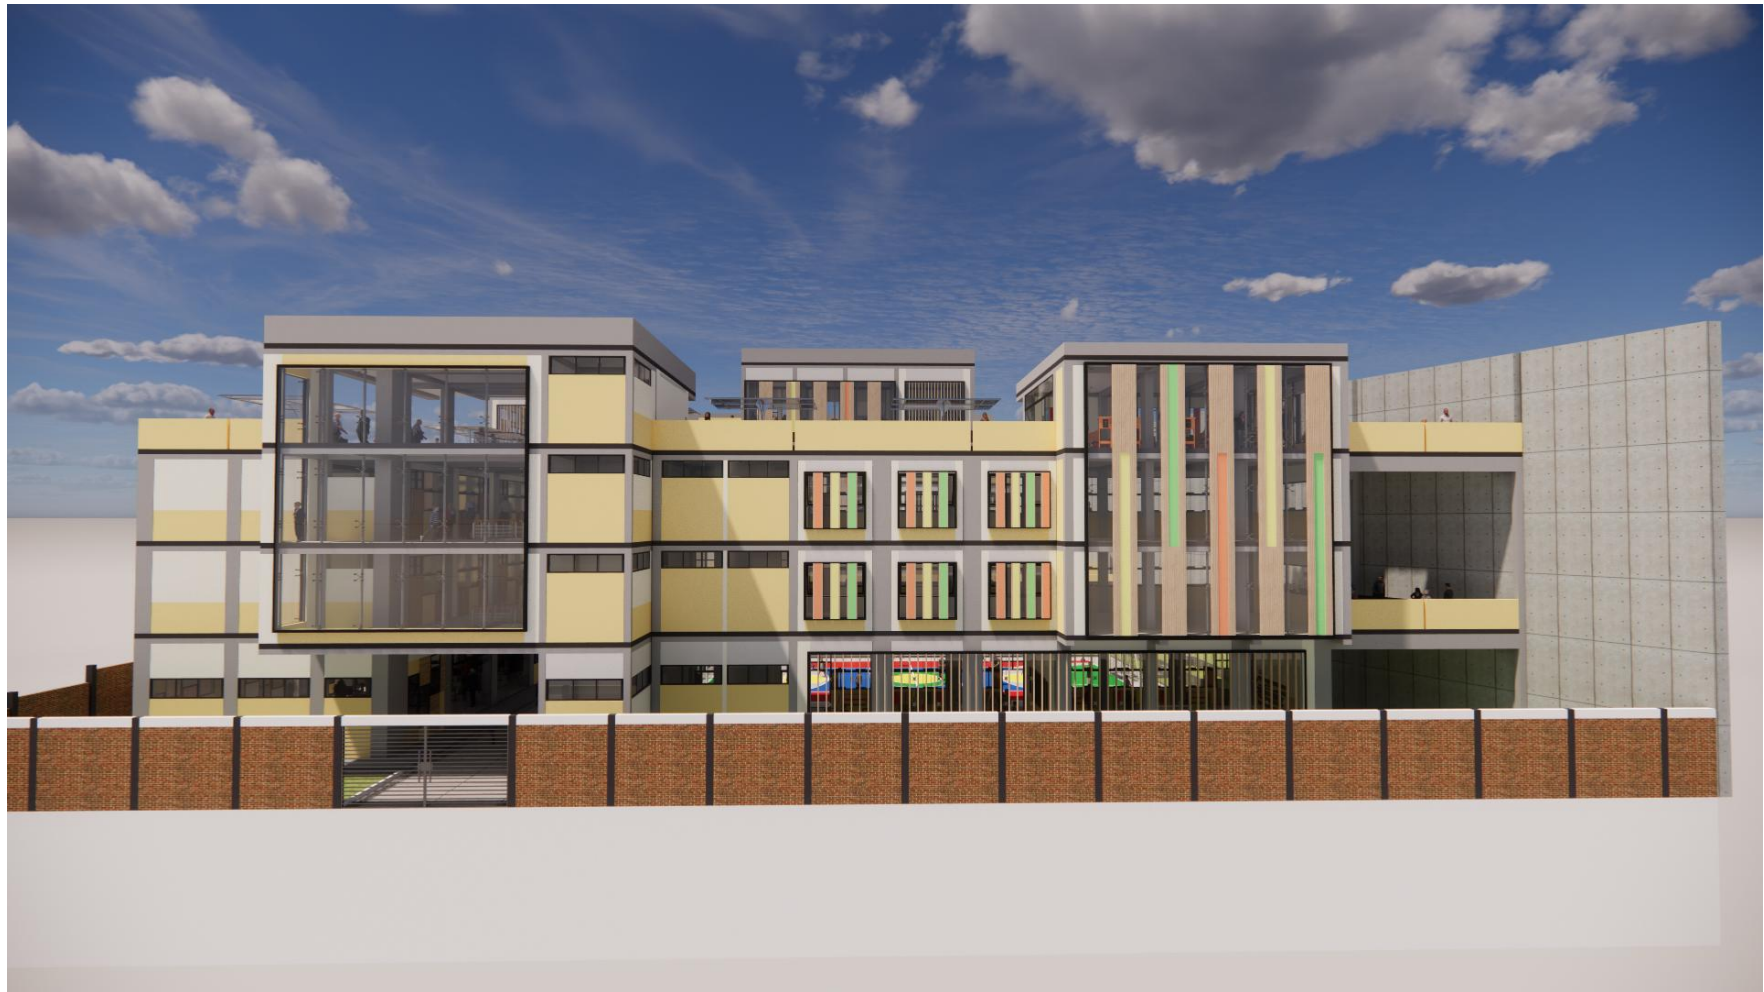
Figura 100

Vista renderizada de la elevación lateral derecha – Ingreso Secundario – Centro educativo integral.
