UNIVERSIDAD DE HUANUCO
FACULTAD DE INGENIERIA
PROGRAMA ACADÉMICO DE INGENIERIA CIVIL

“Análisis de estabilidad de talud con la propuesta de diseño del muro ménsula del km 400 hasta km 460 de la carretera central 18a, Chinchao, Huánuco 2023”

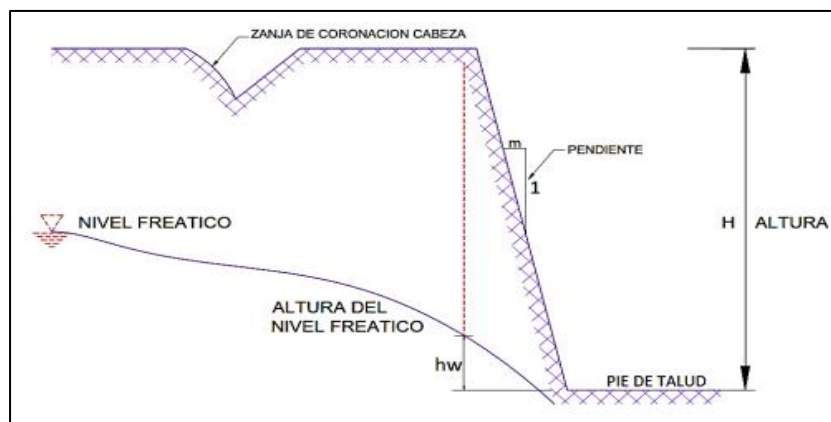
Figura 1

Talud artificial

Nota. La imagen muestra la geometría de las partes principales de un talud. Fuente: Núñez (2020).

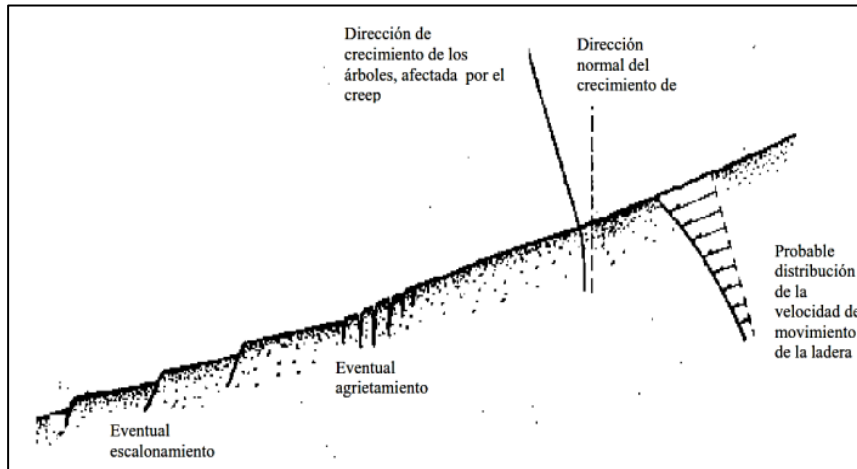
Figura 4

Talud con deslizamientos superficiales

Nota. La imagen muestra el agrietamiento provocado por el deslizamiento superficial.

Matteis (2003) sostiene que la falla por el proceso de deslizamiento hacia abajo más o menos continuo y generalmente lento que ocurre en la zona superficial de algunos taludes naturales. El sigilo generalmente involucra áreas grandes, como el movimiento de superficies en movimiento y masas estacionarias más profundas.

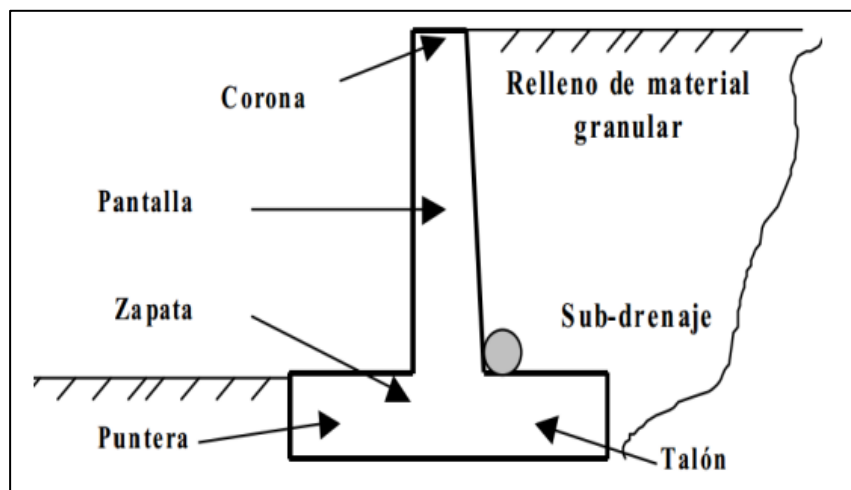
Figura 9

Dimensiones y partes del muro ménsula o voladizo

Nota. La imagen muestra las partes del muro y además el subdrenaje con el relleno.

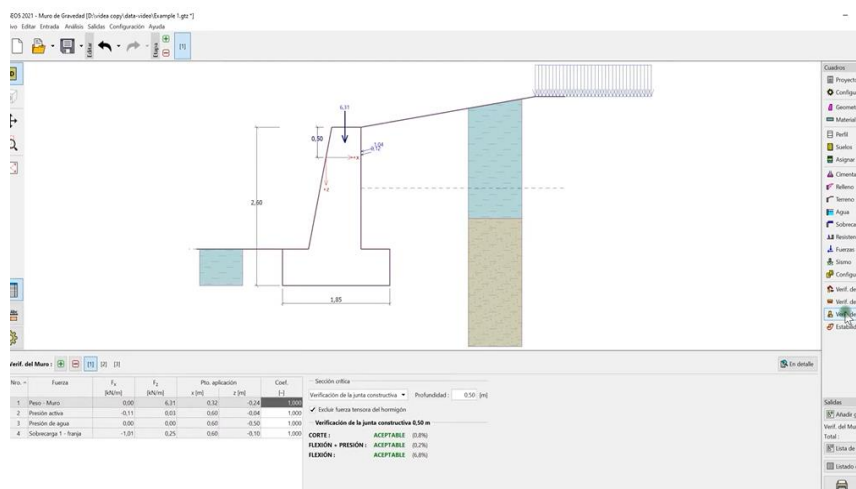
Figura 11

Software Geo5

Nota. La imagen muestra el muro ménsula dimensionado en Geo5 e interacción con el suelo. Fuente. Fine (2018).

De Fine (2018) menciona que el programa Geo5, creado por Fine Ltd., ofrece una serie de módulos geotécnicos, uno de los cuales incluye el análisis de estabilidad de taludes. Permite el cálculo de factores de seguridad, la definición de propiedades del suelo, la creación de modelos geométricos y geotécnicos y la creación de superficies de falla. Además, brinda herramientas para el diseño de refuerzos, como muros de contención y anclajes, mejorando la estabilidad de los taludes.

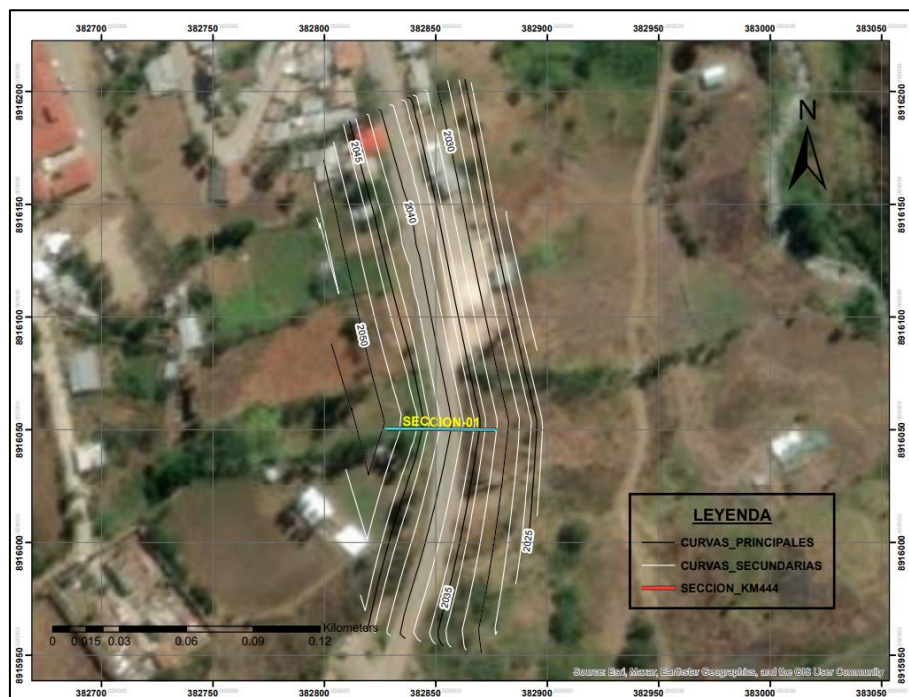
Figura 12

Topografía y Georreferenciación del lugar de estudio

Nota. Se obtuvo las curvas de nivel del lugar de estudio en el programa ArcGIS.

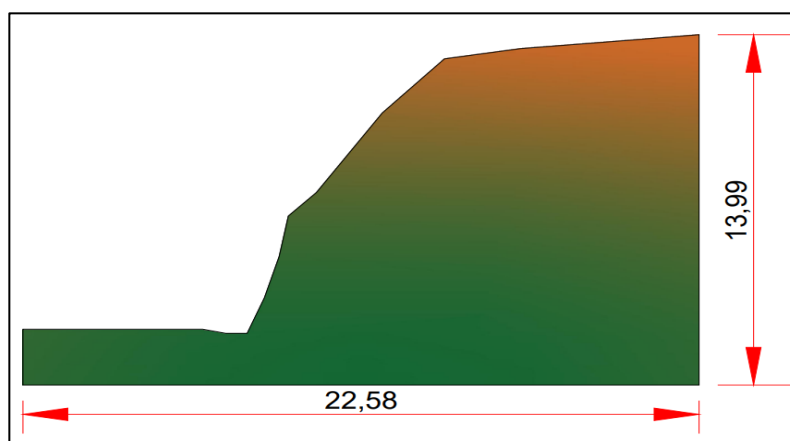
Figura 15

Perfil geométrico del Talud km 444

En la **figura 15**, se muestra la geometría del perfil del talud km 444, se puede observar que la altura del talud es 14 m aproximadamente con una distancia de 22.58 m y de acuerdo a la **tabla 4**, en fundamento a sus parámetros obtenidos se trata de un suelo con Arena arcillosa con gravas (SC).

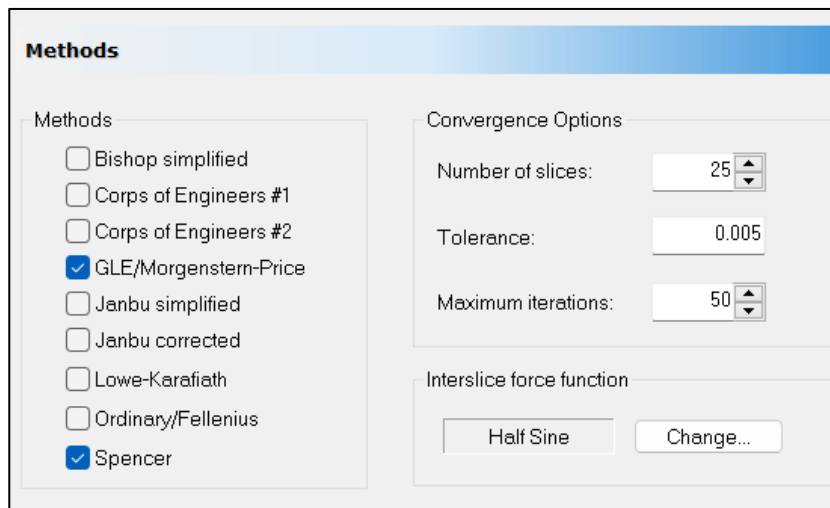
Figura 16

Configuración de los enfoques del equilibrio límite

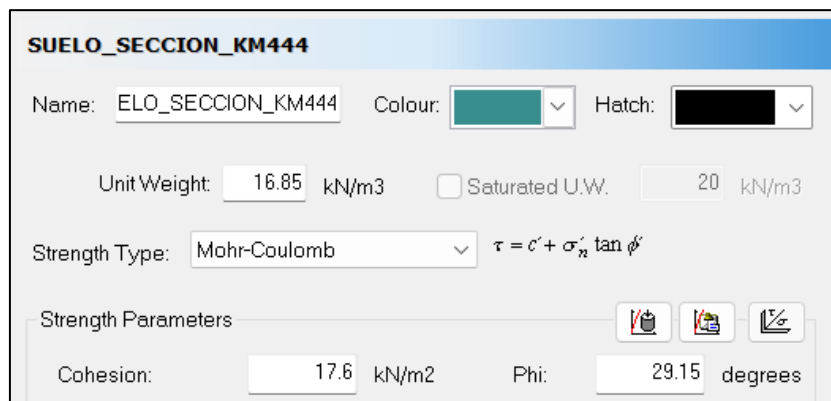
Figura 17

Propiedades de suelo del talud km 444

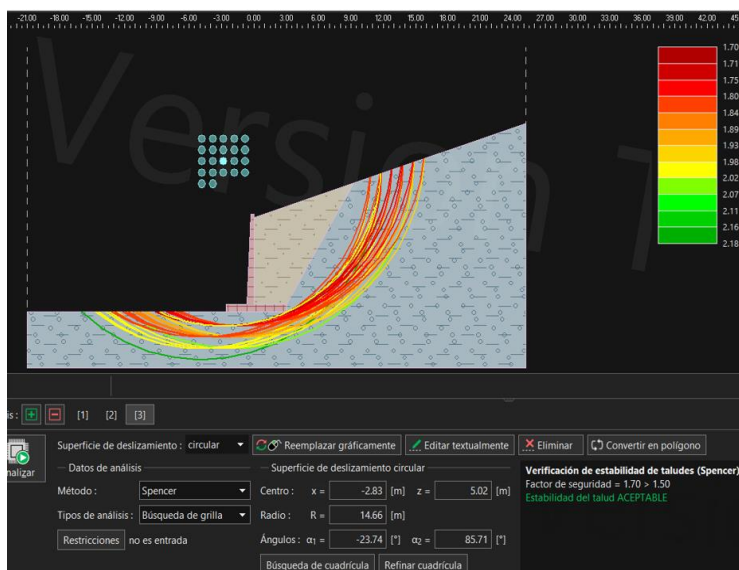
FS por Morgenstern-Price del km 444, con el muro ménsula (Condición estática)

FS por Spencer del km 444, con el muro ménsula (Condición estática)

En las **figuras 31 y 32** el programa Geo5 nos arroja índices de resistencia del talud en estudio en condiciones estáticas con el muro ménsula, valores de 1.71 y 1.70, la cuales están cumplen con el índice recomendado por la norma E050, que sería mayor a 1.5.

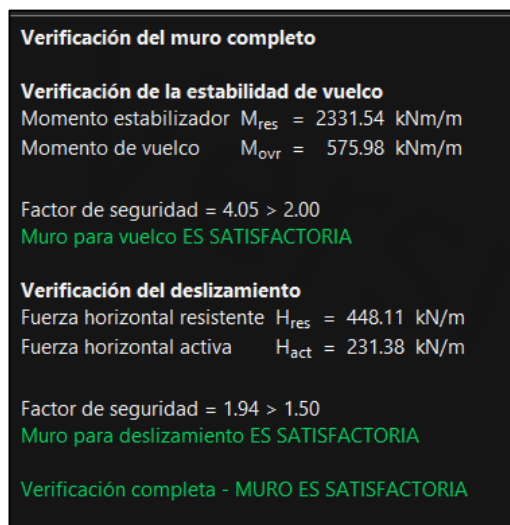
Fuerzas internas y externas del muro con terreno

Porcentaje de aceptación ante el vuelco y deslizamiento del muro ménsula

FS detallada ante el vuelco y deslizamiento

Las **figuras 35, 36 y 37** muestran las fuerzas internas y externas en el muro, además en principio a ello se calcula los índices de resistencia del muro para el volcamiento y deslizamiento, dando valores de 4.05 ($FS > 2$) y 1.94 ($FS > 1.5$) respectivamente, la cuales arrojan porcentajes de ACEPTACIÓN de 49.4% y 77.5%.

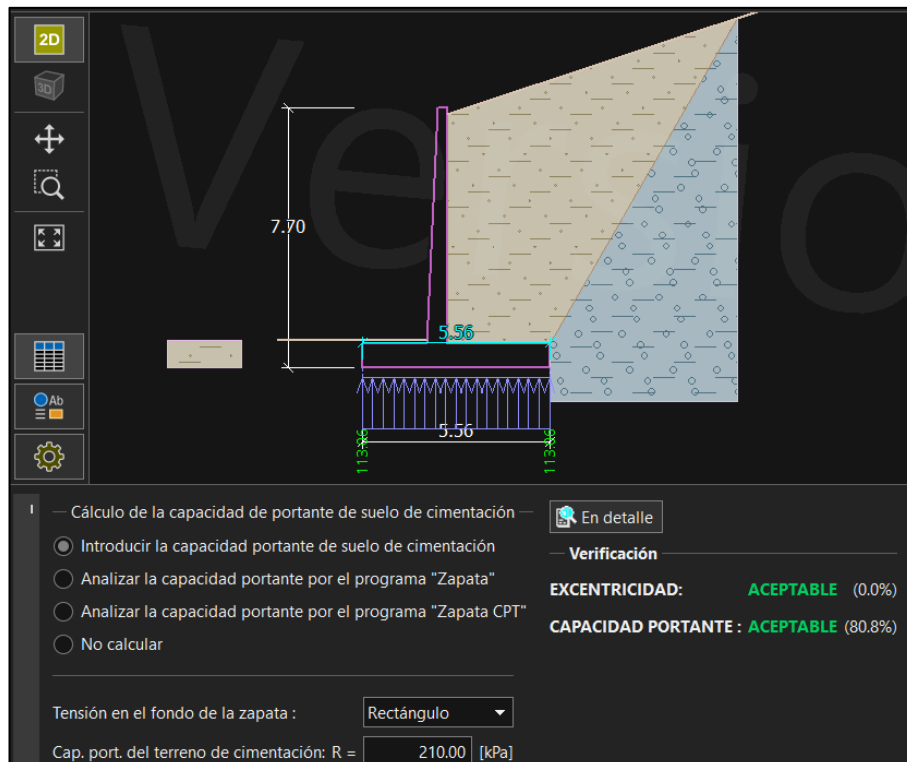
Figura 39

Porcentaje de aceptación de excentricidad y capacidad portante del muro ménsula

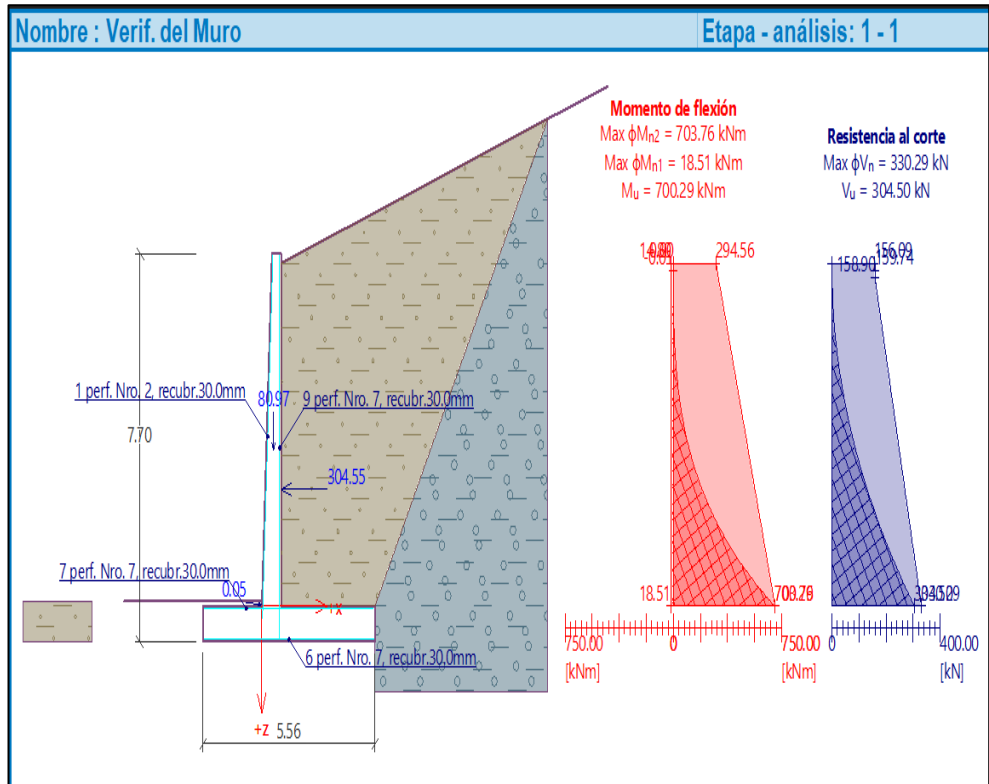
Figura 42

El número de aceros con el recubrimiento (más detallado)

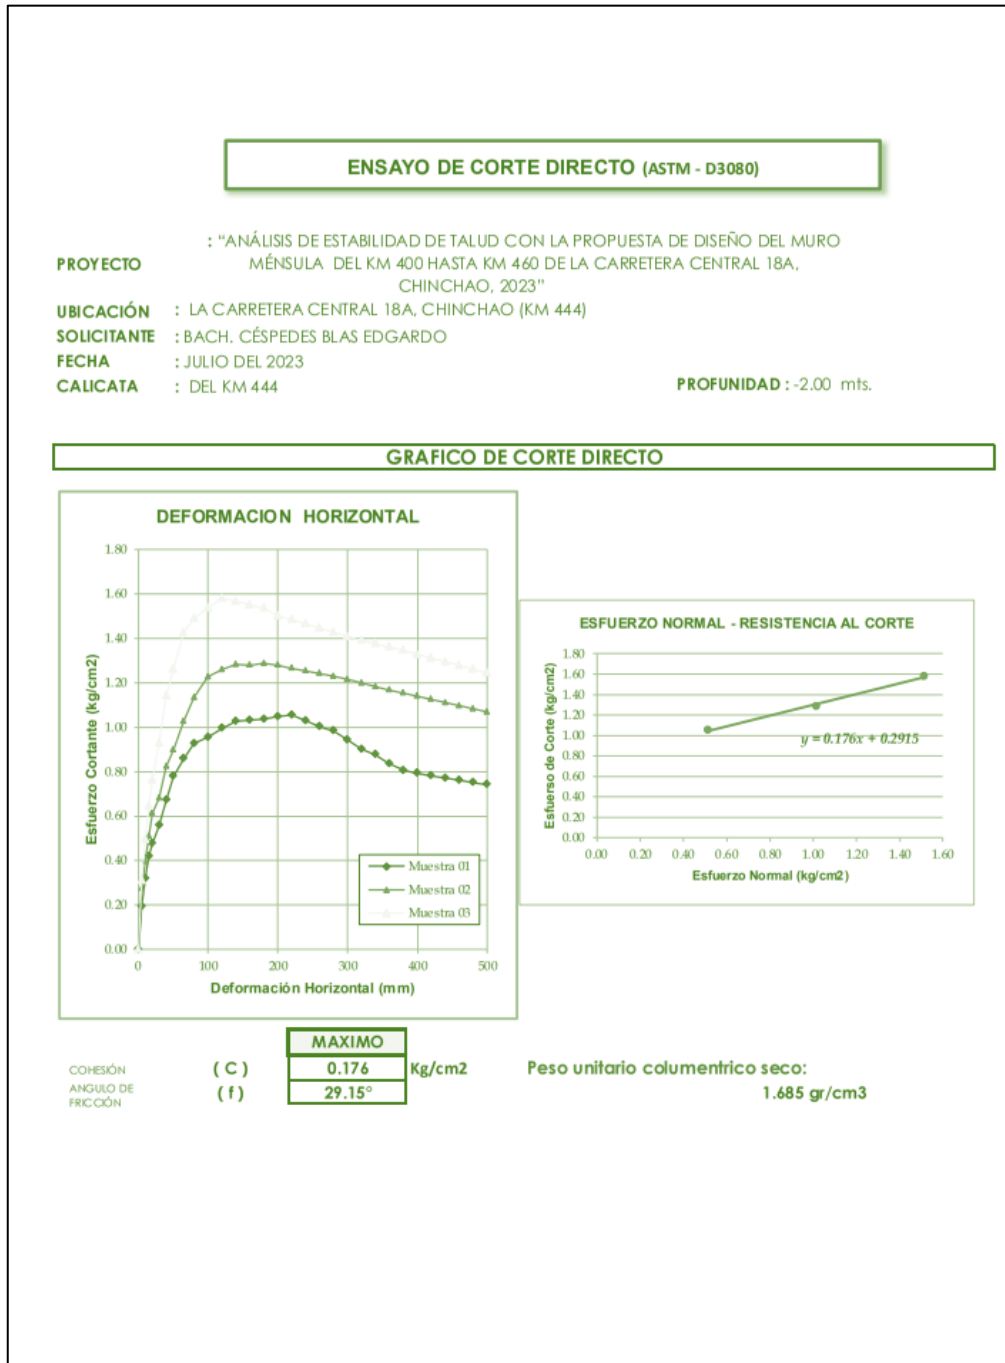
Figura 49

Estudio del ensayo de corte directo del suelo del km 444
