TRABAJO DE SUFICIENCIA PROFESIONAL

“Compatibilización del terreno para la obra: mejoramiento del servicio de movilidad urbana del malecón Higueras, distrito de Huánuco - 2025”

El presente trabajo se enmarca dentro del proyecto Mejoramiento del Servicio de Movilidad Urbana del Malecón Higueras, Distrito de Huánuco, el cual responde a una necesidad prioritaria de la población local. La intervención busca mejorar la transitabilidad vehicular y peatonal, así como generar condiciones seguras y funcionales para el desarrollo social mediante espacios urbanos adecuados.

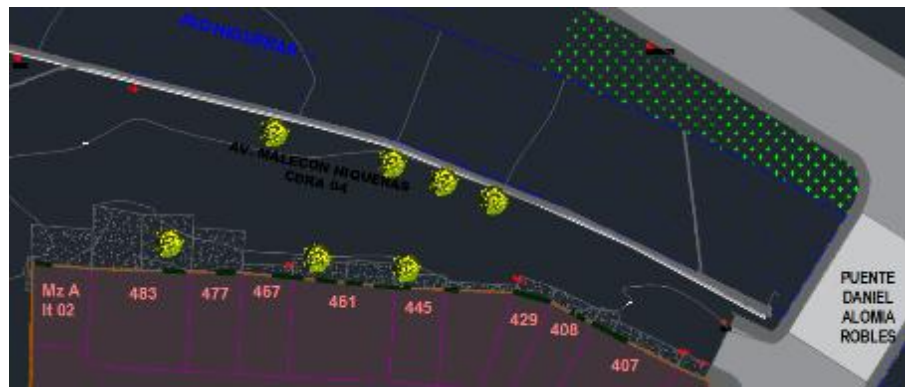
Figura 11

Visual de 7 añadidos entre las progresivas 0+010 a 0+021 mts (Civil 3D)

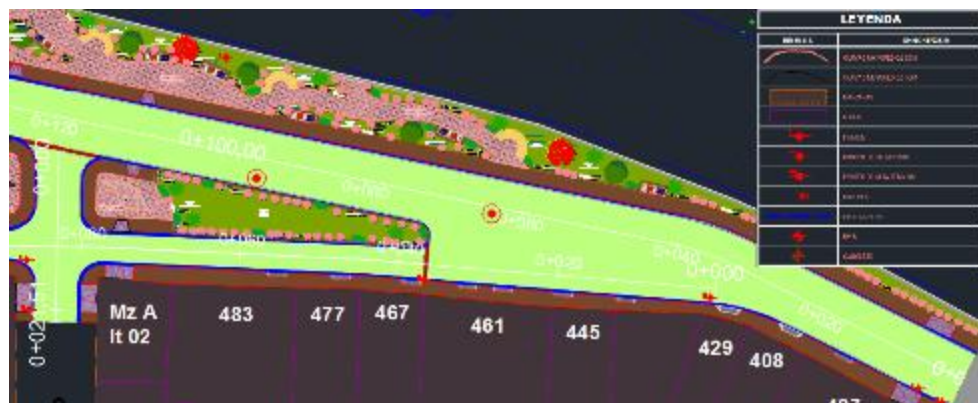
Figura 13

Visual postes reubicados entre las progresivas 0+117.79, 0+000 y 0+120 mts (Civil 3D)

Componente	Error Detectado	Ubicación (Progresiva)	Corrección Aplicada
Postes	Poste en medio de la cuneta proyectado	0+005	Reubicado el poste 11 cm
	Poste que queda en mitad del sardinel proyectado	0+008	Reubicado el poste 14 cm
	Poste en la mitad de la cuneta proyectada	0+035	Reubicado el poste 21 cm
	Poste en la mitad de la cuneta y pavimento proyectado	0+085	Reubicado el poste 13 cm
	Poste en la mitad de rampa de acceso proyectado	0+085	Reubicado el poste 17 cm
	Poste en la mitad de la vereda proyectada	0+160	Reubicado el poste 22 cm
	3 poste en la mitad de la vereda proyectada	0+190 y 0+210	Reubicado el poste 15 cm
	Poste en la mitad de la vereda proyectada	0+295	Reubicado el poste 8 cm
	Poste en mitad de la banca proyectada	0+350	Reubicado el poste 10 cm
	Poste que queda dentro de la pileta de agua proyectada	0+405	Reubicado el poste 18 cm
	4 postes que quedan en la mitad de la vereda proyectado	0+435, 0+465, 0+500 y 0+575	Reubicado el poste 40 cm

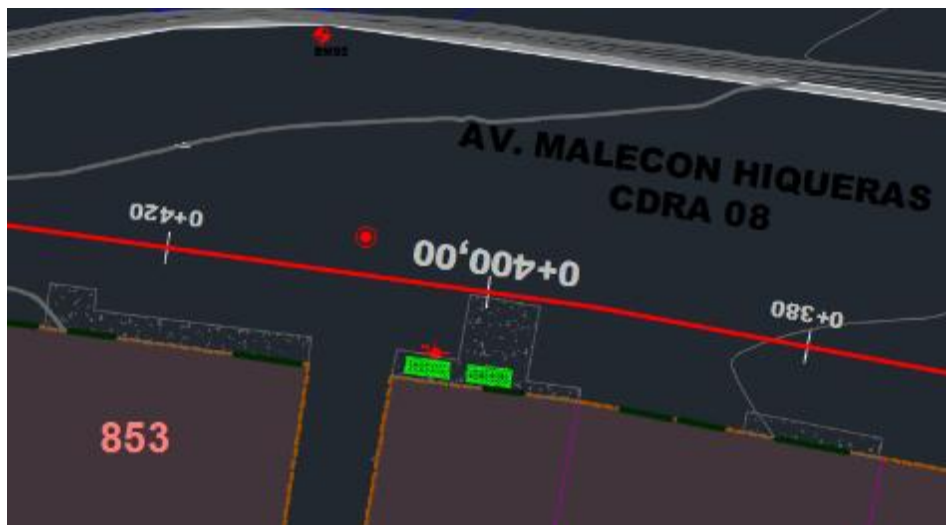
Figura 14

Visual de la 2 jardines añadidos en la progresiva 0+400 mts (Civil 3D)

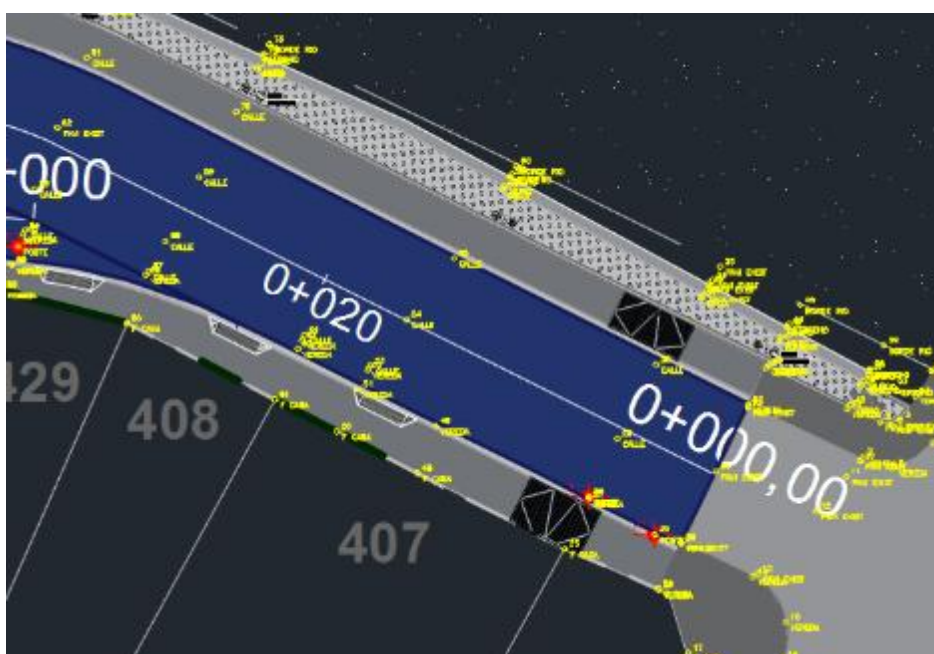
Figura 16

Visual de los nuevos puntos topográficos superpuestos en el primer tramo (Civil 3D)

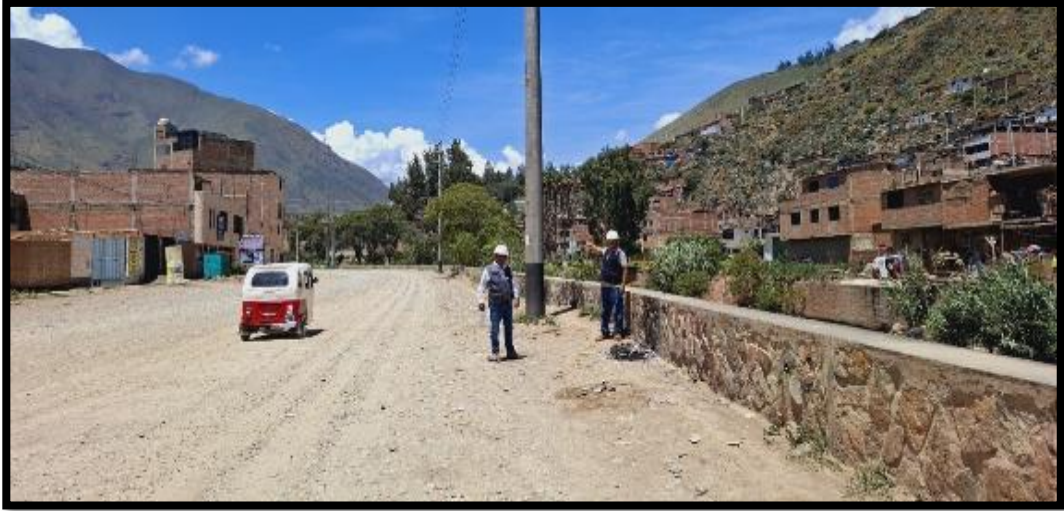
Visita junto con el Ing. Residente, pudiéndose observar en la foto los postes colocados recientemente pero que tendrán interferencia en el planeamiento del proyecto.

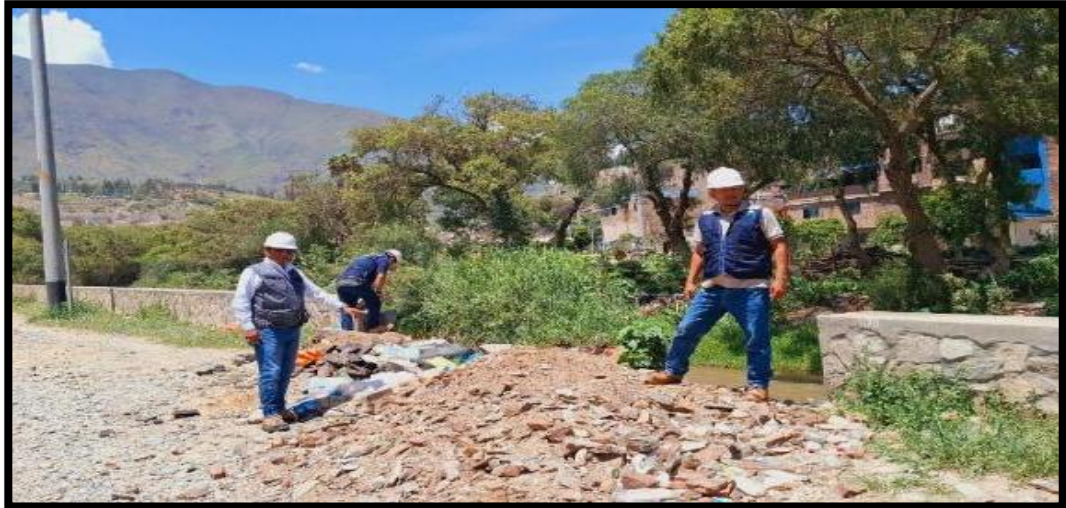
Se muestra en la fotografía el muro, que para cumplir con el planteamiento del proyecto deberá reponerse con presencia del supervisor, residente y asistente (mi persona).

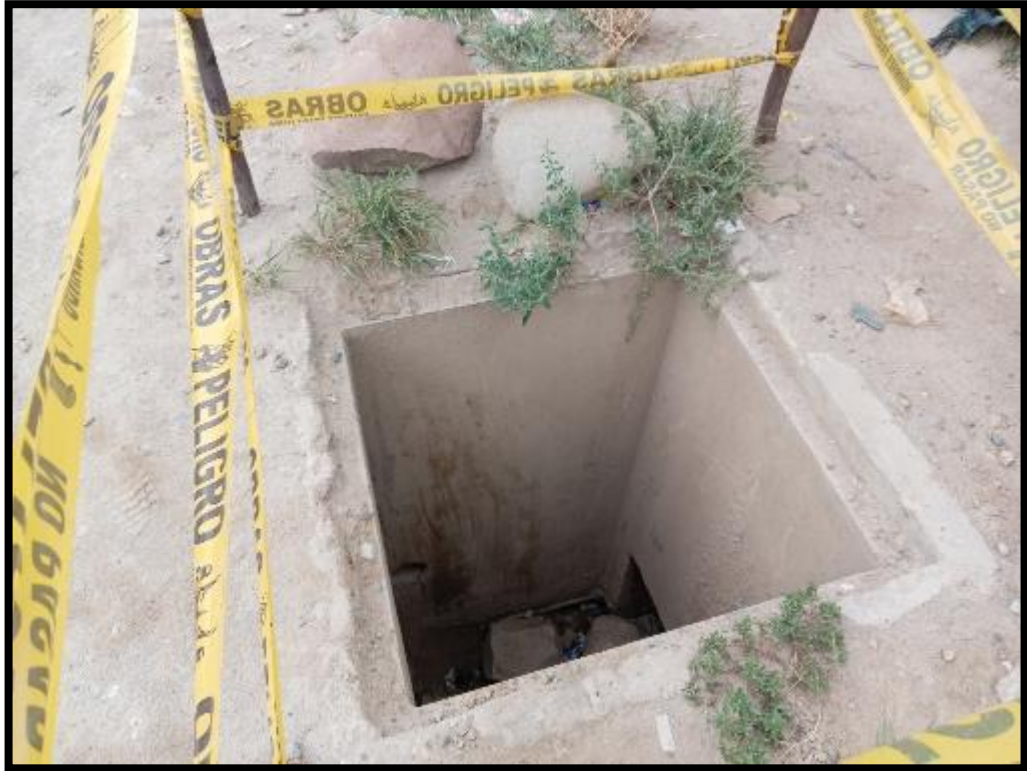
Se aprecia en la fotografía la obstrucción de las Cajas de inspección de drenaje de aguas de lluvia existentes.

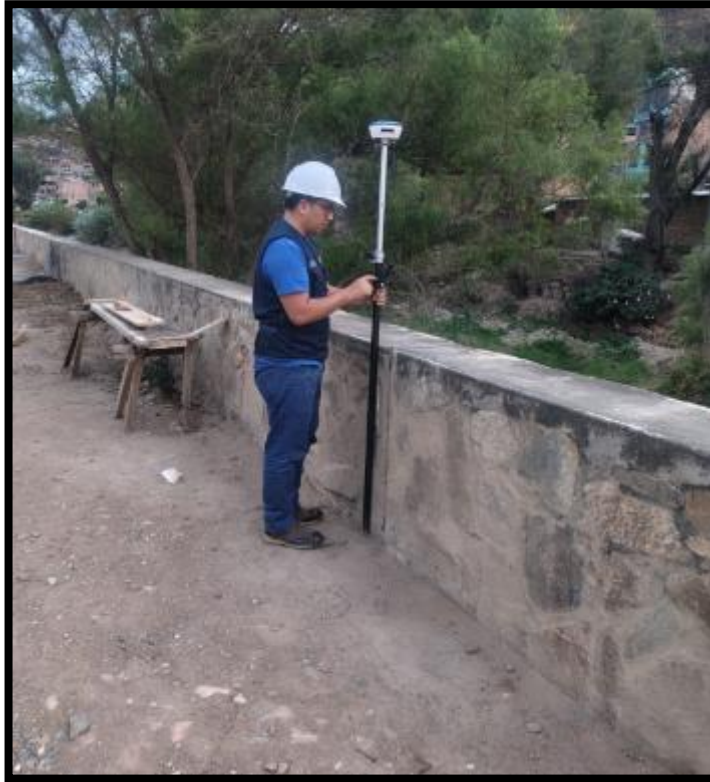
Levantamiento topográfico del Malecón Higueras con el GPS Diferencial para la corroboración con los planos existentes.

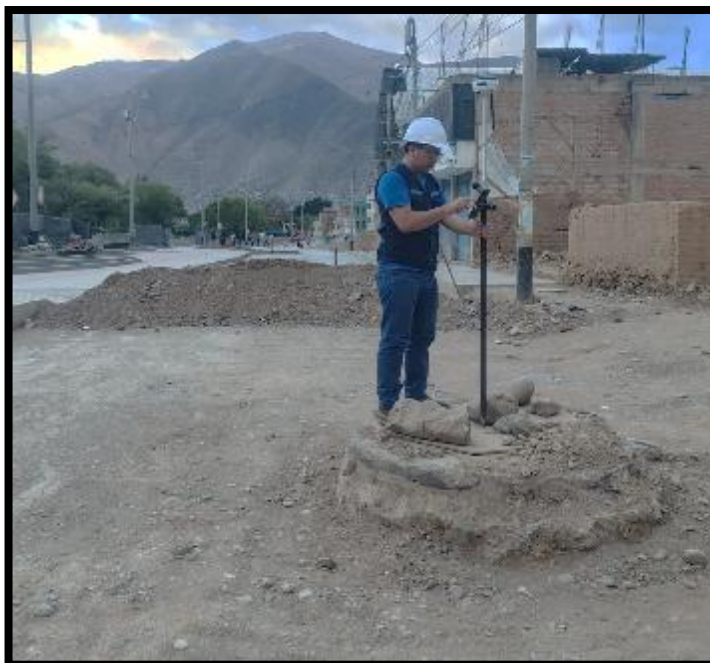
Levantamiento topográfico de buzones dentro del proyecto para subsanar errores u omisiones.

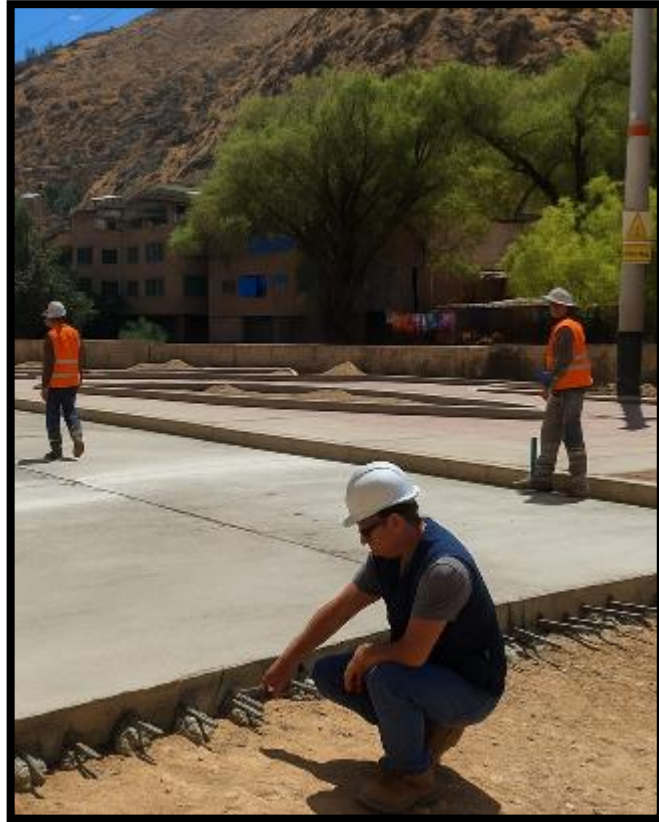
Desenfofrado del pavimento rívido y se aprecia también los dowells en la junta transversal.

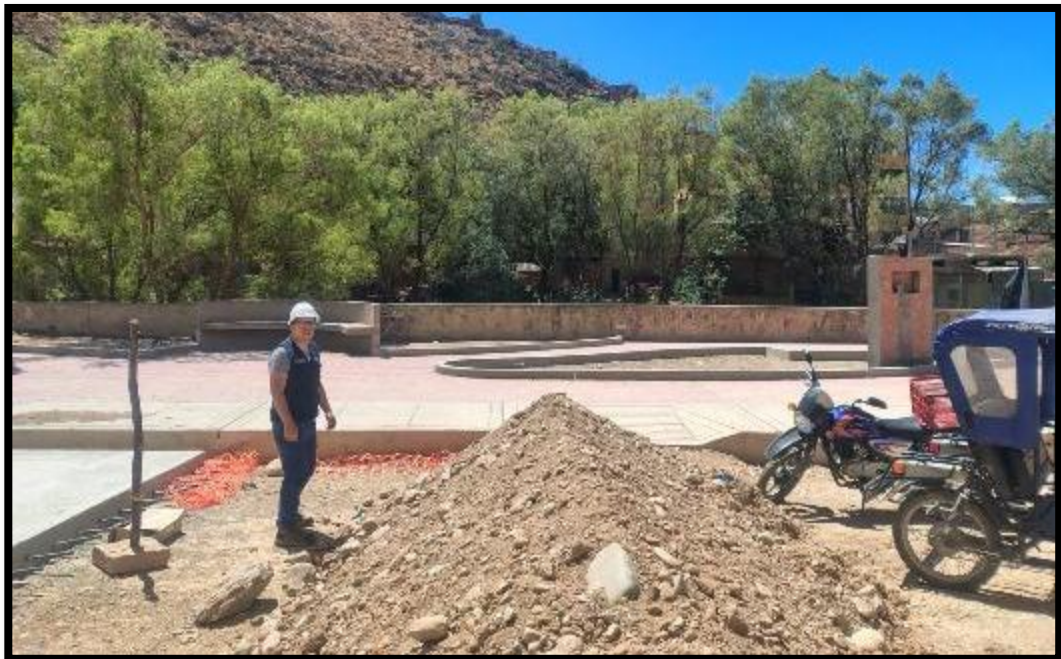
Vista de la eliminación de material excedente y desenfofrado de pavimento rívido.

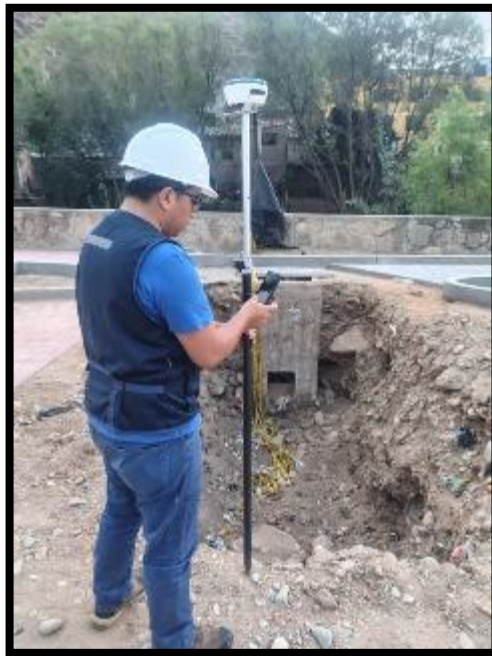
Toma de puntos topográficos a una altura de 1.80 m para las pendientes de desagüe de caja de registro a buzón.

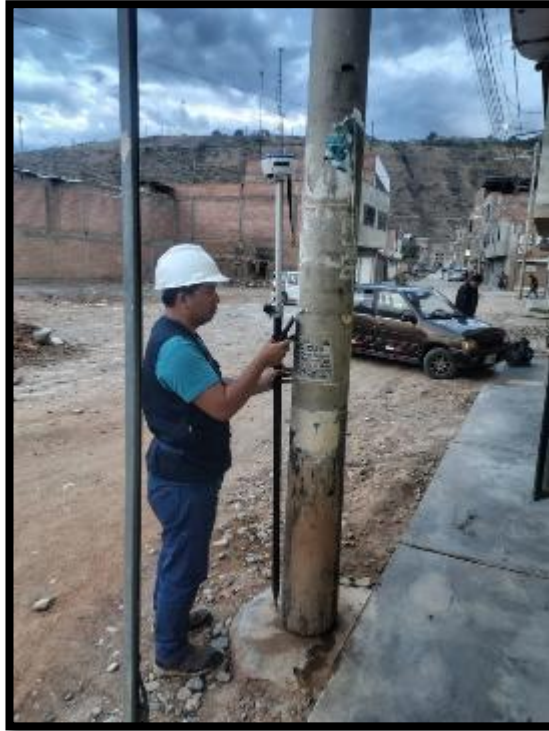
Lecturando postes de luz, que invade la cuneta proyectada.

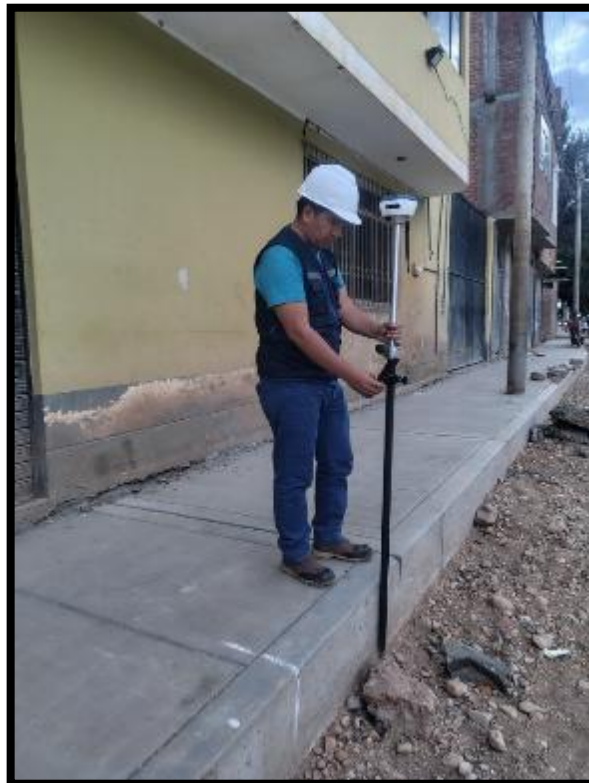
Levantamiento topográfico de las veredas y su desnivel para, el replanteo de cunetas y el pavimento rígido.

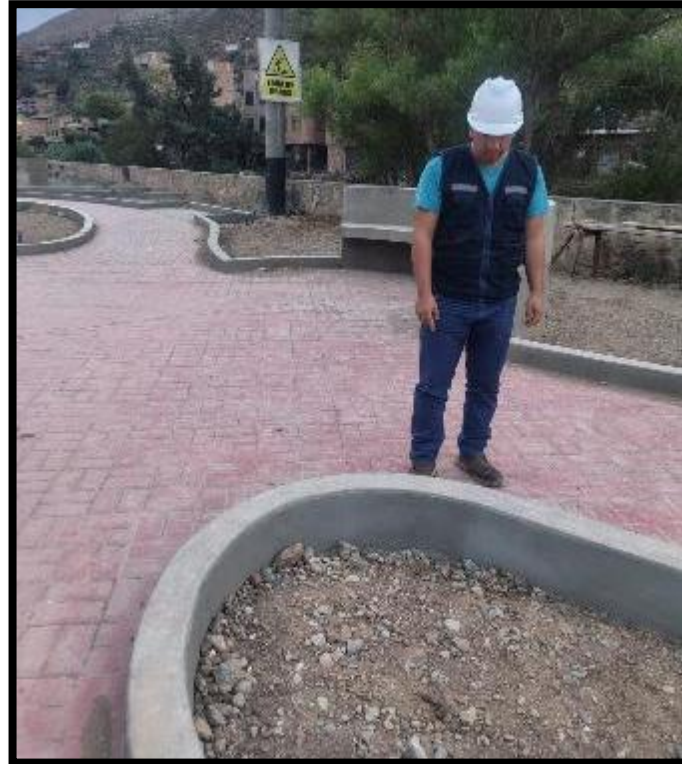
Sardineles semicirculares recién desencofrados conformes de acuerdo al diseño planteado en el proyecto.

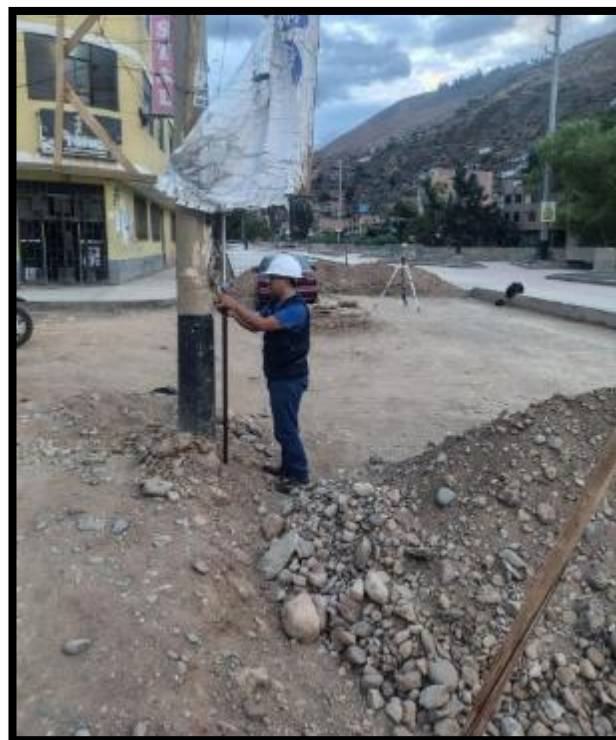
Asistencia de residencia tomando puntos durante la ejecución del proyecto mediante la Base y el Rover.
