**“Evaluación de vulnerabilidad sísmica en viviendas  
construidas empíricamente en el barrio Los Claveles del  
distrito de Rupa Rupa, Leoncio Prado 2025”**

**PARA OPTAR EL TÍTULO PROFESIONAL DE INGENIERO  
CIVIL**

**AUTOR: Poma Arrieta, Bardonio Kelvin**

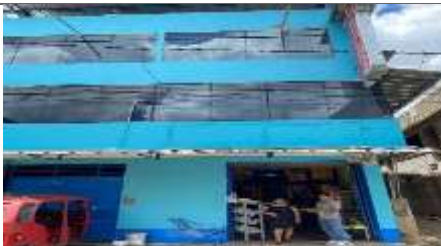
Ficha de análisis de diseño vivienda n°1

| DATOS DE LA EDIFICACIÓN | | | | | | | |
|---|---|---|---|---|---|---|---|
| Área de la vivienda | 180 m² | | | | | | |
| Tipo de ladrillo | Concreto | | | | | | |
| Altura entre pisos “h” | 2.85 m | | | | | | |

Mientras que el factor de suelo indicó una probable amplificación moderada de la respuesta sísmica, no fueron identificadas patologías o deficiencias complejas que arriesguen la estabilidad de la estructural en la vivienda evaluada. En términos generales, la edificación presenta un comportamiento estructural adecuado frente a posibles eventos sísmicos y no requiere intervenciones inmediatas de reforzamiento o corrección estructural.

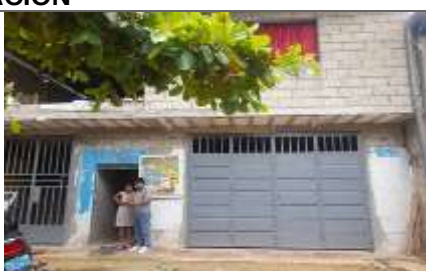
Ficha de análisis de diseño vivienda n°2

| DATOS DE LA EDIFICACIÓN | | | | | | | |
|---|---|---|---|---|---|---|---|
| Área de la vivienda | 180 m² | | | | | | |
| Tipo de ladrillo | Concreto | | | | | | |
| Altura entre pisos “h” | 2.80 m | | | | | | |

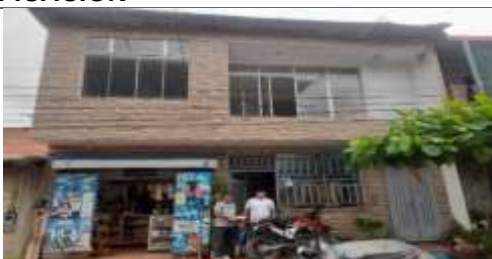
*Ficha de análisis de diseño vivienda n°3*

| DATOS DE LA EDIFICACIÓN | | | | | | | | |
|---|---|---|---|---|---|---|---|---|
| Área de la vivienda | 178.50m2 | | | | | | | |
| Tipo de ladrillo | Concreto | | | | | | | |
| Altura entre pisos “h” | 2.90 m | | | | | | | |

En concreto esta vivienda muestra un comportamiento estructural que aceptable; pero en lo que respecta a las condiciones patológicas observadas representa una estructura con incremento de vulnerabilidad en la demanda sísmica, lo que puede ocasionar daños estructurales reparables en sismos moderados o alto cuando es de mayor intensidad.

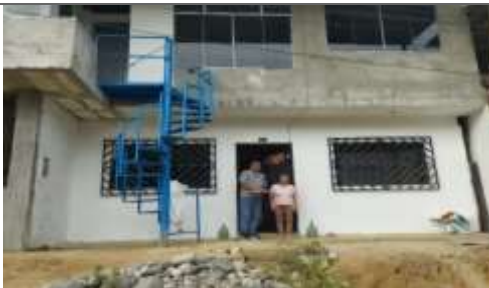
Ficha de análisis de diseño vivienda n°4

| DATOS DE LA EDIFICACIÓN | | | | | | | |
|---|---|---|---|---|---|---|---|
| Área de la vivienda | 96 m² | | | | | | |
| Tipo de ladrillo | Arcilla y concreto | | | | | | |
| Altura entre pisos “h” | 2.75 m | | | | | | |

En lo que respecta a las patologías observadas y las deficiencias que se relacionan con criterios de diseño y planificación podrían generar afecciones estructurales en mediano y largo plazo. Por lo que finalmente, se consideran condiciones del terreno y comportamiento estructural de la vivienda que la posiciona en un nivel de vulnerabilidad sísmica media, con posibilidades de desarrollar daños progresivos en eventualidades sísmicas desde moderada intensidad.

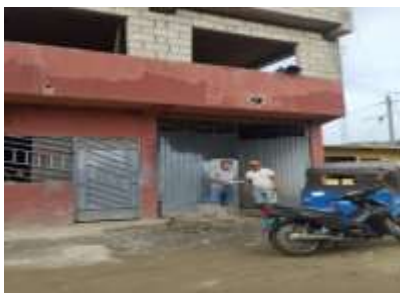
Ficha de análisis de diseño vivienda n°5

| Datos de la edificación | | | | | | | |
|---|---|---|---|---|---|---|---|
| Área de la vivienda | 126 m <sup>2</sup> | | | | | | |
| Tipo de ladrillo | Concreto | | | | | | |
| Altura entre pisos “h” | 2.80m | | | | | | |
