**UNIVERSIDAD DE HUANUCO**  
**FACULTAD DE INGENIERIA**  
**PROGRAMA ACADÉMICO DE INGENIERIA CIVIL**

**“Propuesta de diseño de talud para mitigar el riesgo de  
deslizamientos de tierra en el tramo II de la carretera Huánuco –  
La Unión - 2025”**

**PARA OPTAR EL TÍTULO PROFESIONAL DE INGENIERO CIVIL**

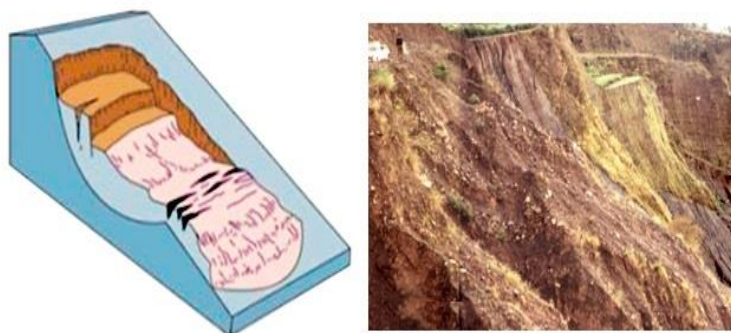
Es un tipo de movimiento de masas caracterizado por el desplazamiento de un bloque de suelo o roca a lo largo de una superficie de falla curva, lo que genera un giro o rotación del material deslizante alrededor de un eje imaginario que generalmente es horizontal y paralelo a la pendiente. Este tipo de deslizamiento ocurre comúnmente en terrenos con materiales cohesivos, como arcillas o limos, donde la resistencia al corte disminuye debido a factores como el aumento de humedad, la saturación del suelo o la sobrecarga (Sánchez Aguilar, 2018).

*Deslizamiento rotacional*

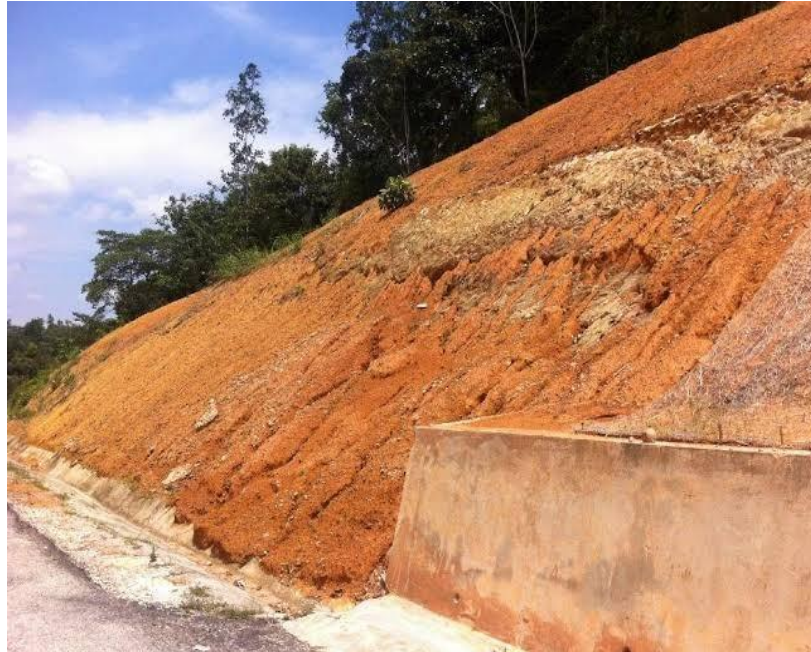
**Figura 4**

*Estabilidad de taludes en suelos*

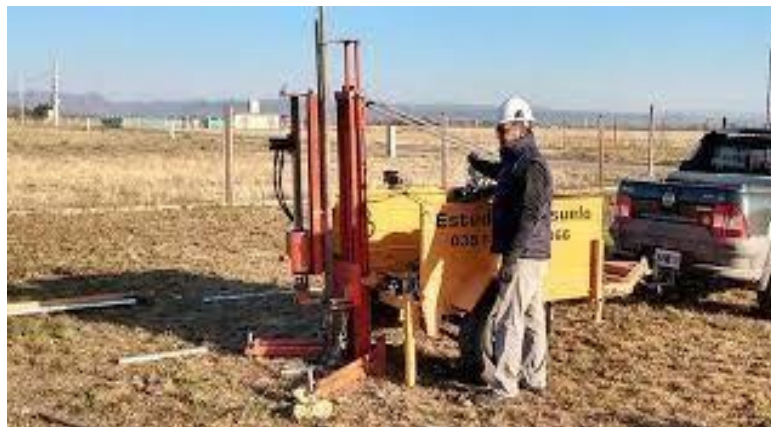
**Figura 5**

*Sondaje SPT*

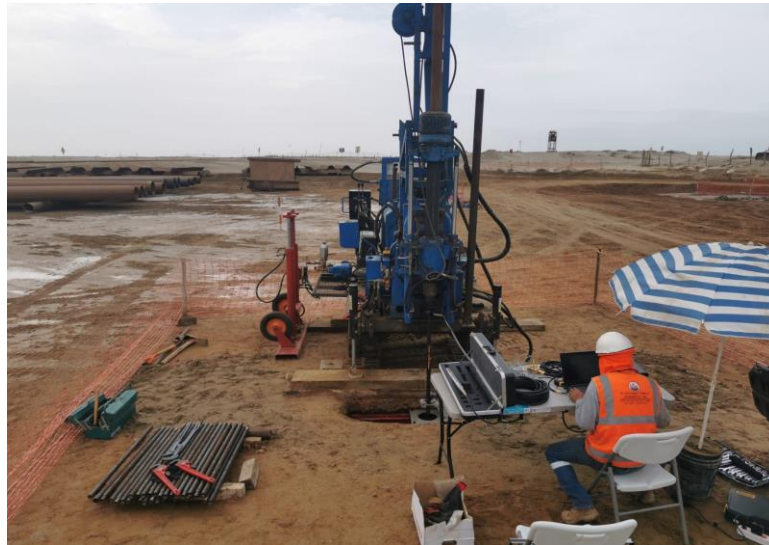
**Figura 6**

*Sondaje CPT*

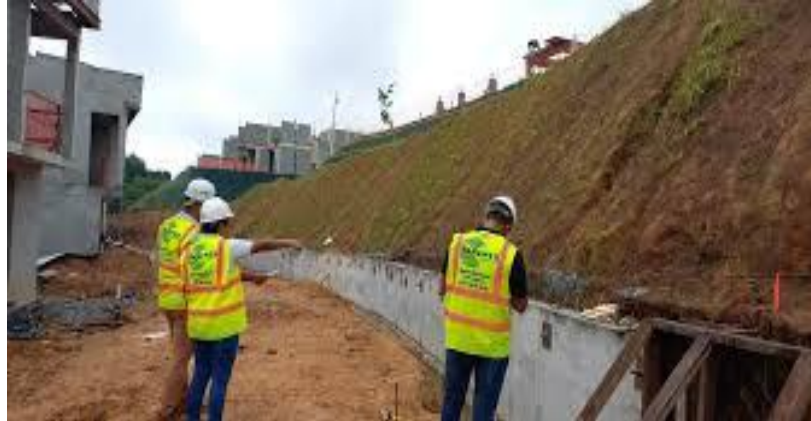
**Figura 7**

*Muros Anclados*

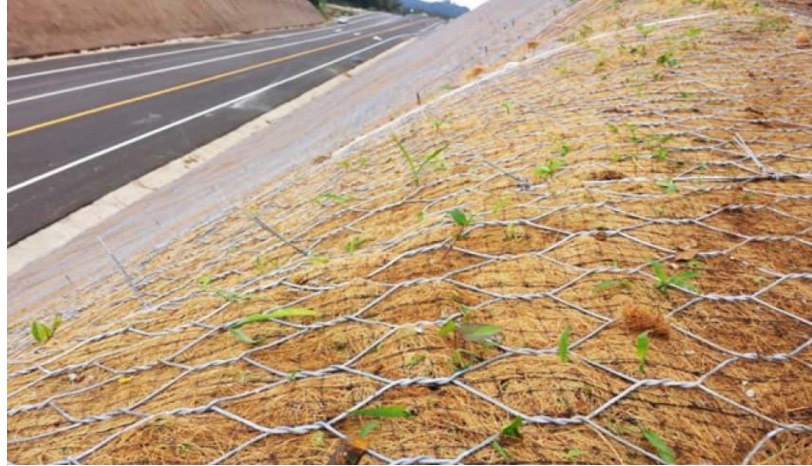
**Figura 8**

Por otro lado, la vegetación se ha demostrado como una herramienta eficaz en la estabilización de taludes, ya que las raíces de las plantas contribuyen a la cohesión del suelo y ayudan a reducir la erosión superficial. La vegetación no solo proporciona una solución estética y natural, sino que también mejora la infiltración de agua y previene la saturación del terreno, lo cual es fundamental para evitar deslizamientos provocados por lluvias intensas. Es importante seleccionar especies vegetales adecuadas que sean capaces de adaptarse a las condiciones locales y que tengan raíces profundas (Vásquez González, 2021).

*Técnicas de bioingeniería para estabilización de taludes*

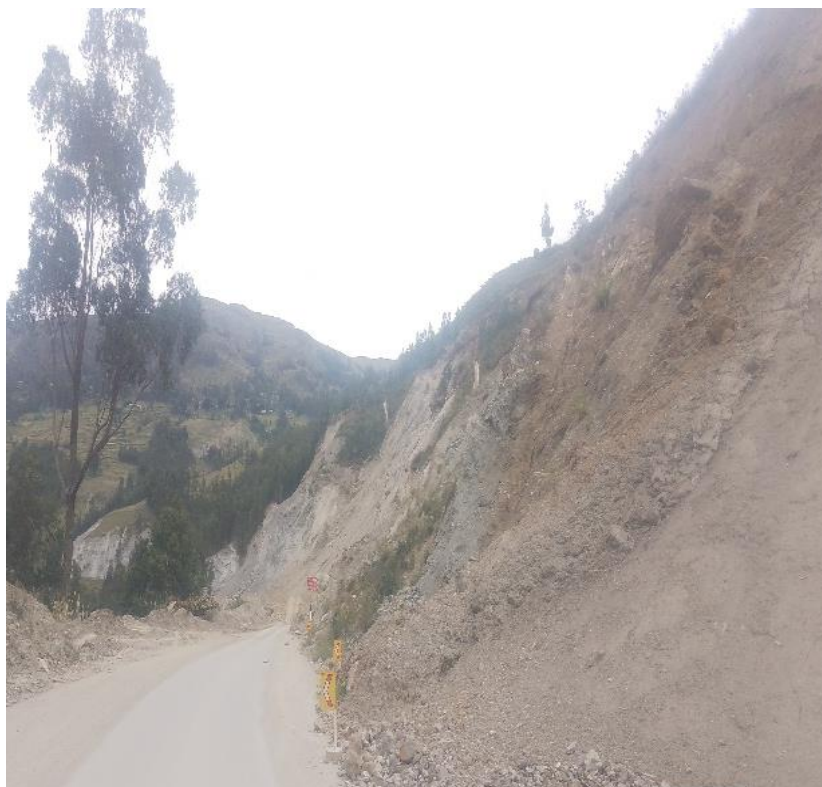
Detalle del punto critico con mayor inestabilidad (deslizamiento activo) del tramo II de Huánuco a La union.
