**TRABAJO DE SUFICIENCIA PROFESIONAL**

**“Renovación de puente; en el(la) camino vecinal R-1001098  
(puente paccha): Emp.HU-111-Sumaran Emp.HU-1095 en el  
centro poblado San Juan de Sumaran, distrito de San  
Francisco de Cayran, provincia Huánuco, departamento  
Huánuco”**

This technical report presents the execution of the project entitled “Bridge Renewal on the Rural Road R-1001098 (Paccha Bridge): Emp. HU-111 – Sumaran – Emp. HU-1095, located in the populated center of San Juan de Sumaran, district of San Francisco de Cayrán, province and department of Huánuco”, whose main objective was to improve vehicular and pedestrian traffic conditions, as well as strengthen road connectivity and safety for the beneficiary population.

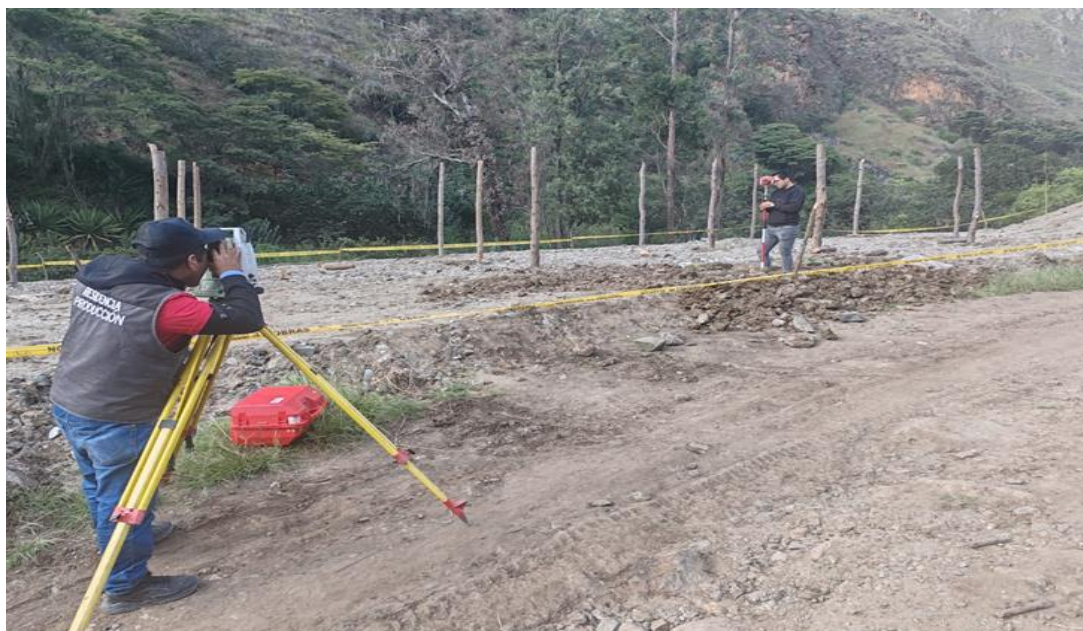
*Nivelación y Replanteo con Equipos Topográficos*

*Nota.* En la figura 3 se aprecia el desarrollo de actividades de levantamiento topográfico y replanteo en el área destinada a la construcción o renovación del puente. Se aprecia a un operador utilizando un equipo topográfico montado sobre trípode, con la finalidad de obtener mediciones precisas del terreno. Asimismo, al fondo se identifica a otro trabajador realizando labores de apoyo y verificación de alineamientos. Fuente: Elaboración propia.

En el estudio de nivelación y replanteo correspondiente al proyecto “Renovación de Puente en el Camino Vecinal R-1001098 (Puente Paccha): Emp. HU-111 – Sumarán – Emp. HU-1095, en el Centro Poblado San Juan de Sumarán, distrito de San Francisco de Cayrán, provincia y departamento de Huánuco”, se evidenció que el terreno presenta características irregulares

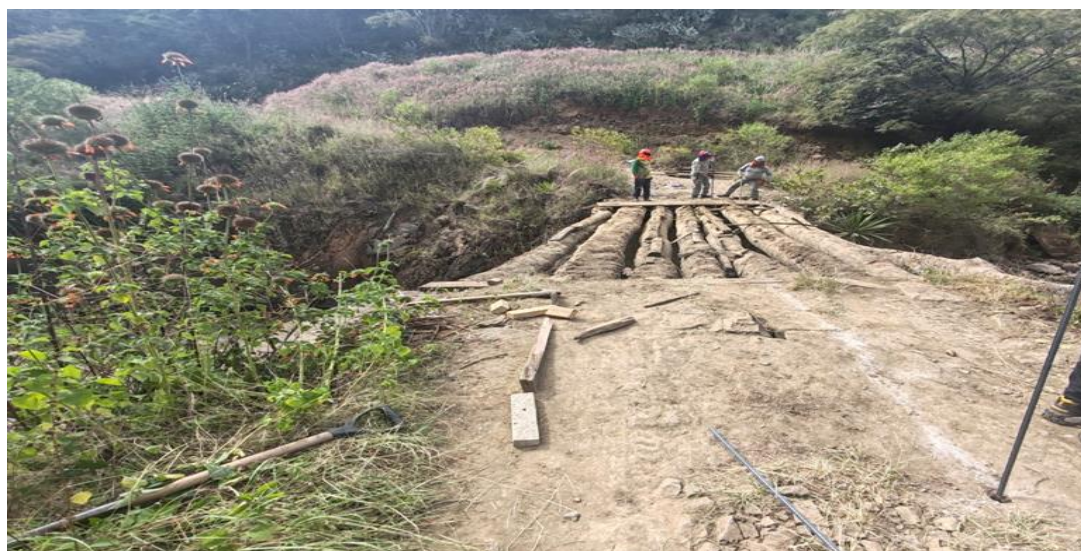
*Desmontaje del Puente de Madera Existente*

*Nota.* En la figura 4 se aprecia el proceso de desmontaje del puente de madera existente, correspondiente a una etapa preliminar de la renovación de la infraestructura vial. La estructura del puente presenta un evidente estado de deterioro, observándose tabloncillos desgastados y una superficie irregular que evidencia las limitaciones de seguridad y funcionalidad de la estructura anterior. Fuente: Elaboración propia

El desmontaje del puente de madera correspondiente al proyecto “Renovación de Puente en el Camino Vecinal R-1001098 (Puente Paccha): Emp. HU-111 – Sumarán – Emp. HU-1095, en el Centro Poblado San Juan de Sumarán, distrito de San Francisco de Cayrán, provincia y departamento de Huánuco”, evidenció la presencia de trabajadores ejecutando labores

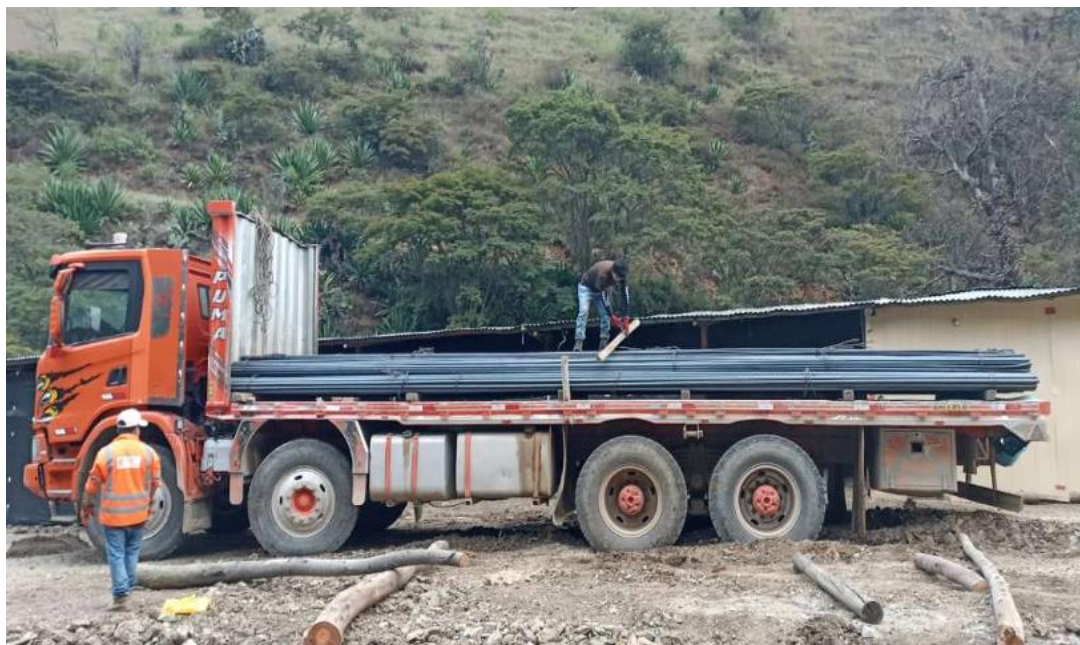
*Movilización de Aceros*

*Nota.* En la figura 6 se observa un camión de carga pesada transportando materiales estructurales destinados a la ejecución de la obra. Asimismo, se aprecia la participación de trabajadores realizando labores de aseguramiento, descarga y control del material recibido en el área de campamento y almacén. Fuente: Elaboración propia

El material transportado en el marco del proyecto “Renovación de Puente en el Camino Vecinal R-1001098 (Puente Paccha): Emp. HU-111 – Sumarán – Emp. HU-1095, en el Centro Poblado San Juan de Sumarán, distrito de San Francisco de Cayrán, provincia y departamento de Huánuco”, correspondió a estructuras complementarias destinadas a la ejecución de la obra. Asimismo, se evidenció la presencia de personal utilizando equipos de protección personal, tales como casco y chaleco reflectivo, lo cual demostró el

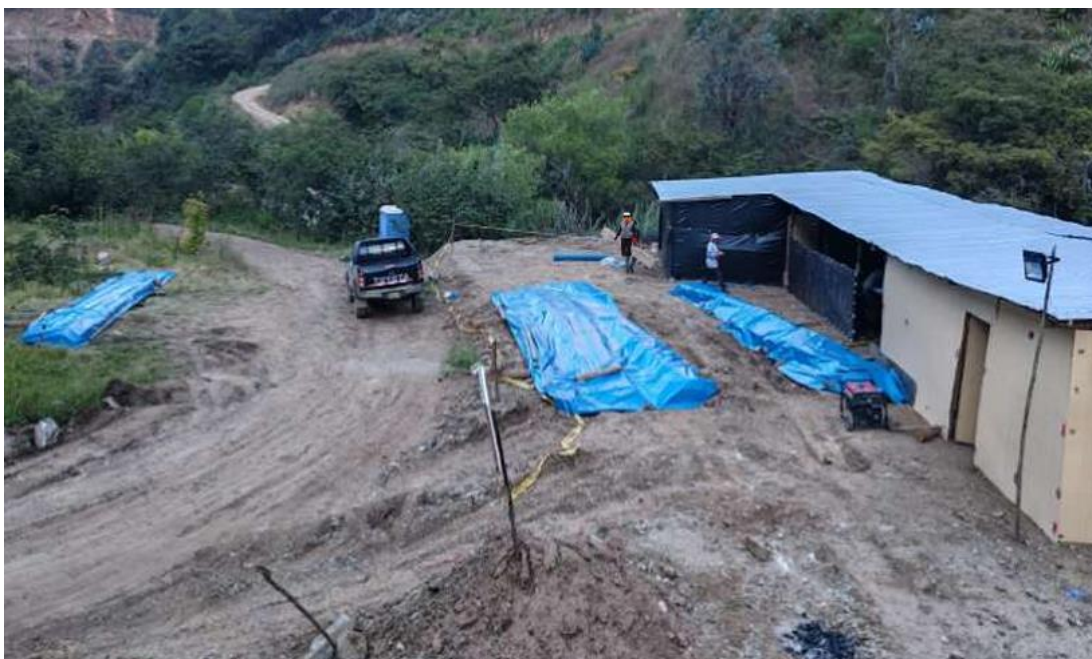
*Campamento, Almacén y Guardianía*

*Nota.* En la figura 7 se aprecia la instalación del campamento de obra, destinado a las actividades de almacenamiento, guardianía y apoyo logístico durante la ejecución del proyecto. Se observa una edificación provisional techada con cobertura metálica como almacén de materiales, herramientas y equipos de trabajo. Fuente: Elaboración propia

Asimismo, en el proyecto “Renovación de Puente en el Camino Vecinal R-1001098 (Puente Paccha): Emp. HU-111 – Sumarán – Emp. HU-1095, en el Centro Poblado San Juan de Sumarán, distrito de San Francisco de Cayrán, provincia y departamento de Huánuco”, se identificaron áreas destinadas al acopio temporal de materiales, las cuales se encontraban protegidas

mediante cobertores plásticos de color azul con la finalidad de evitar el deterioro de los materiales por exposición a factores climáticos. Del mismo modo, se observó un vehículo de apoyo estacionado dentro del área operativa, así como caminos de acceso afirmados que facilitaron la circulación interna de maquinaria, equipos y personal de obra.

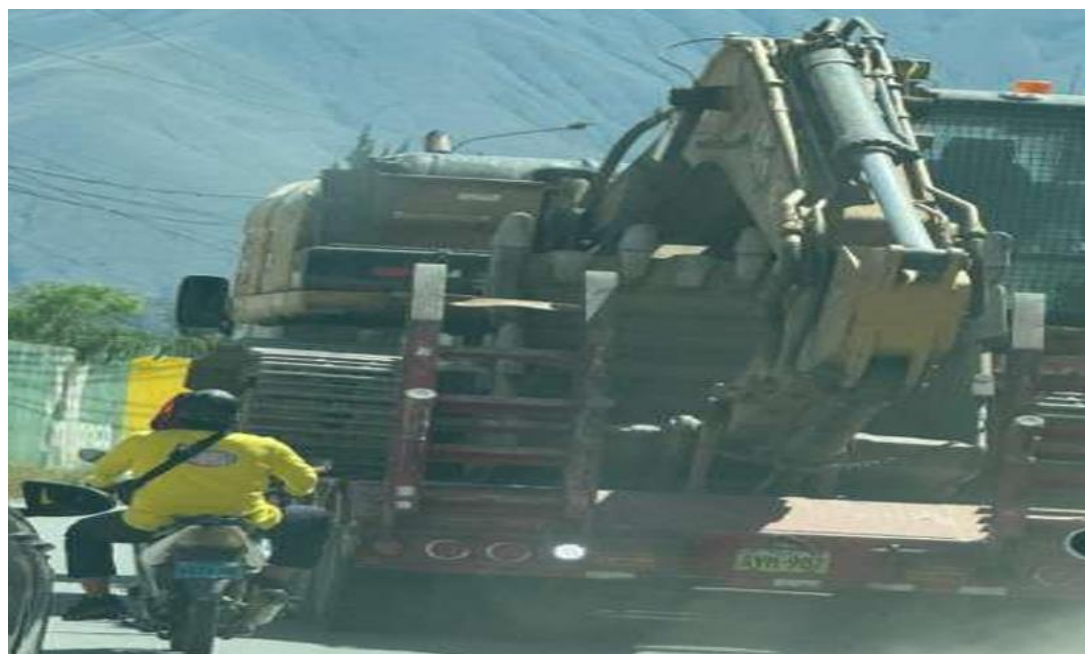
*Movilización de Máquina Excavadora*

*Nota.* En la figura 8 se aprecia escenas relacionadas con actividades de limpieza y mantenimiento en cauces naturales mediante el uso de maquinaria pesada. Fuente: Elaboración propia

En el proyecto “Renovación de Puente en el Camino Vecinal R-1001098 (Puente Paccha): Emp. HU-111 – Sumarán – Emp. HU-1095, en el Centro Poblado San Juan de Sumarán, distrito de San Francisco de Cayrán, provincia y departamento de Huánuco”, se observó una excavadora hidráulica

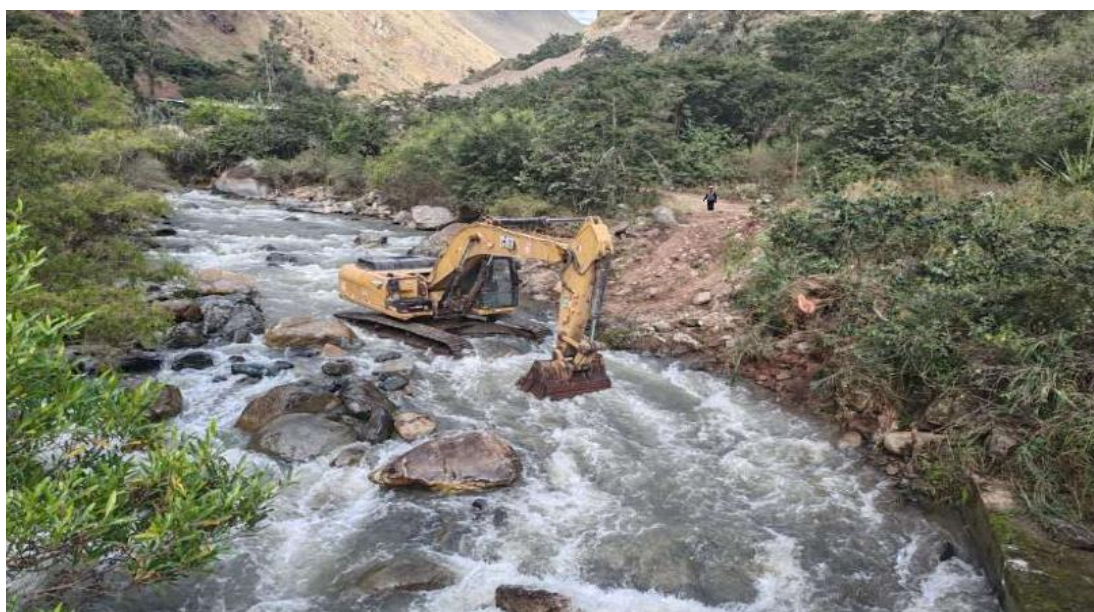
*Maquinaria Realizado Limpieza*

*Nota.* En la figura 9 se aprecia el proceso operativo de intervención hidráulica, desde el transporte de la maquinaria hasta la ejecución de trabajos de limpieza en el cauce del río, actividades orientadas a la conservación y mantenimiento de la infraestructura natural y la prevención de riesgos asociados a la acumulación de sedimentos. Fuente: Elaboración propia

En la imagen correspondiente al proyecto “Renovación de Puente en el Camino Vecinal R-1001098 (Puente Paccha): Emp. HU-111 – Sumarán – Emp. HU-1095, en el Centro Poblado San Juan de Sumarán, distrito de San Francisco de Cayrán, provincia y departamento de Huánuco”, se apreció una excavadora hidráulica ejecutando labores de limpieza y descolmatación

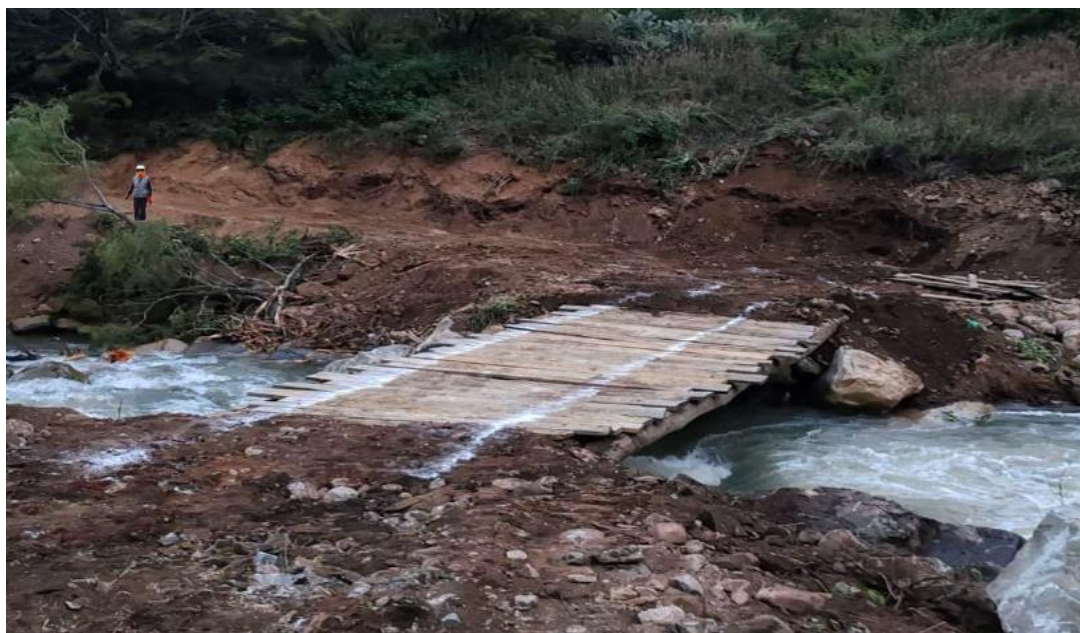
*Acceso Auxiliar de Puente Paccha*

*Nota.* En la figura 10 se aprecia trabajos relacionados con trabajos de acceso temporal y excavación ejecutados en zonas cercanas a cuerpos de agua mediante maquinaria pesada.  
Fuente: Elaboración propia

En la imagen se aprecia lo correspondiente al proyecto “Renovación de Puente en el Camino Vecinal R-1001098 (Puente Paccha): Emp. HU-111 – Sumarán – Emp. HU-1095, en el Centro Poblado San Juan de Sumarán, distrito de San Francisco de Cayrán, provincia y departamento de Huánuco”, se observó un paso provisional de madera instalado sobre el río o quebrada, el cual permitió el tránsito temporal de personas, vehículos ligeros y maquinaria hacia la zona de intervención de la obra.

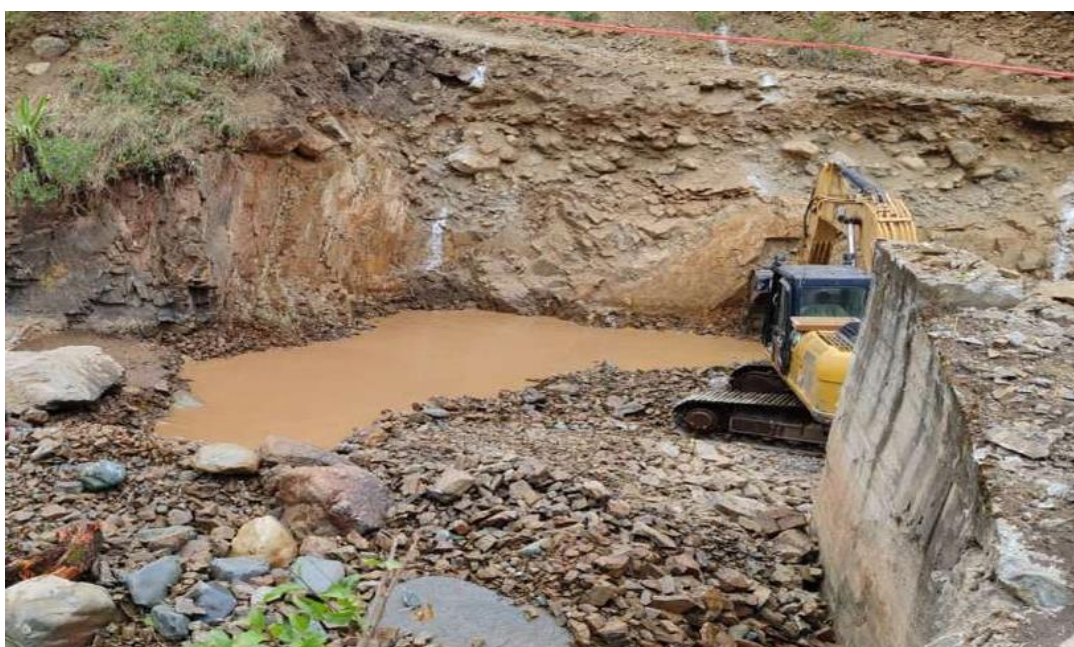
*Máquina Excavadora Realizando Trabajos de Excavación*

*Nota.* En la figura 11 se muestra las etapas de acondicionamiento de accesos y ejecución de excavaciones en zonas de difícil acceso, resaltando el uso de maquinaria pesada para el desarrollo de obras civiles e intervenciones hidráulicas en entornos naturales. Fuente: Elaboración propia

En la imagen se aprecia lo correspondiente al proyecto “Renovación de Puente en el Camino Vecinal R-1001098 (Puente Paccha): Emp. HU-111 – Sumarán – Emp. HU-1095, en el Centro Poblado San Juan de Sumarán, distrito de San Francisco de Cayrán, provincia y departamento de Huánuco”, se apreció una excavadora hidráulica ejecutando trabajos de excavación en un terreno de características rocosas. La maquinaria se encontró operando

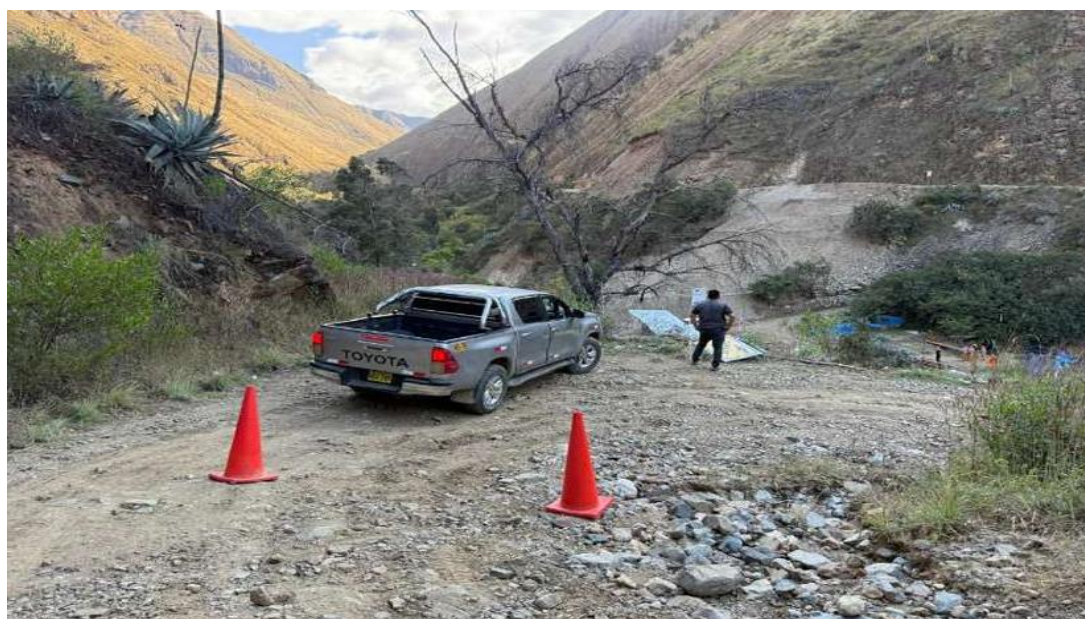
*Conos de Seguridad para Advertencia*

*Nota.* En la figura 12 se muestra escenas relacionadas con actividades de supervisión y ejecución de trabajos en una obra desarrollada en una zona montañosa y cercana a un cauce natural por ello la colocación de conos de seguridad para advertencia y prevención. Fuente: Elaboración propia

En la imagen se aprecia lo correspondiente al proyecto “Renovación de Puente en el Camino Vecinal R-1001098 (Puente Paccha): Emp. HU-111 – Sumarán – Emp. HU-1095, en el Centro Poblado San Juan de Sumarán, distrito de San Francisco de Cayrán, provincia y departamento de Huánuco”, se observó a un residente o supervisor de obra realizando labores de

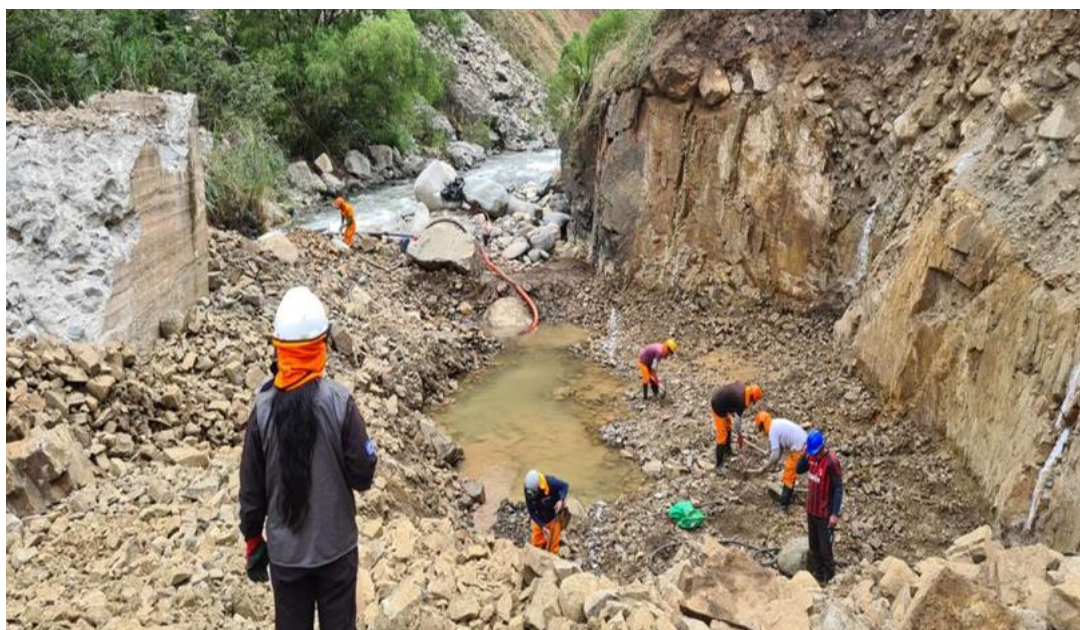
*Residente de Obra Verificando el Trabajo*

*Nota.* En la figura 13 se muestra las actividades de supervisión técnica y ejecución operativa en campo, mostrando la coordinación entre el personal responsable y los trabajadores encargados de las labores de excavación y acondicionamiento del terreno en una obra de carácter hidráulico o vial. Fuente: Elaboración propia

Los operarios del proyecto “Renovación de Puente en el Camino Vecinal R-1001098 (Puente Paccha): Emp. HU-111 – Sumarán – Emp. HU-1095, en el Centro Poblado San Juan de Sumarán, distrito de San Francisco de Cayrán, provincia y departamento de Huánuco”, utilizaron equipos de protección

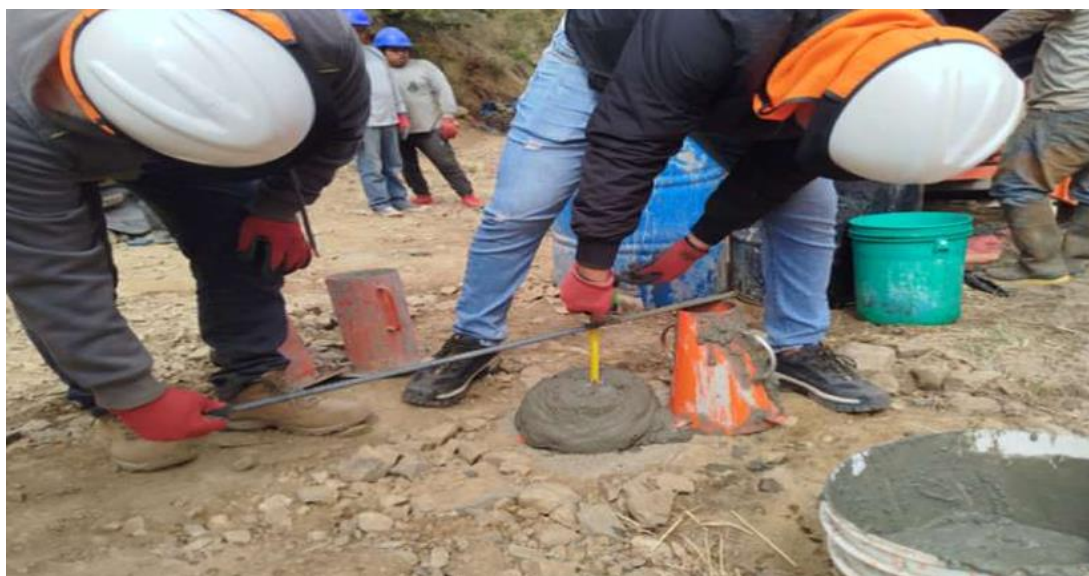
*Ensayo de Cono de Abrams*

*Nota.* En la figura 14 se muestra actividades de control de calidad y ejecución de obras civiles en campo. Fuente: Elaboración propia

En la imagen correspondiente al proyecto “Renovación de Puente en el Camino Vecinal R-1001098 (Puente Paccha): Emp. HU-111 – Sumarán – Emp. HU-1095, en el Centro Poblado San Juan de Sumarán, distrito de San Francisco de Cayrán, provincia y departamento de Huánuco”, se observó a trabajadores y personal técnico realizando un ensayo de control de calidad al concreto fresco en obra. La actividad correspondió al procedimiento de

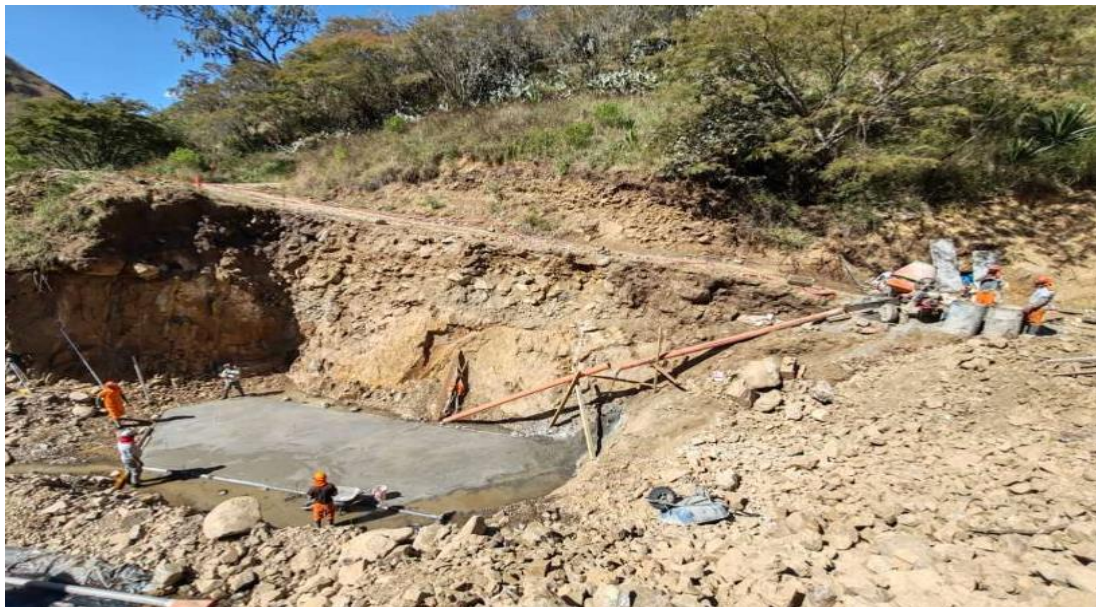
*Vertido de Concreto en Solado*

*Nota.* En la figura 15 evidencia las etapas de control tecnológico del concreto y ejecución, destacando la participación del personal técnico y operativo en el desarrollo de obras civiles e hidráulicas bajo condiciones de campo. Fuente: Elaboración propia

En la imagen correspondiente al proyecto “Renovación de Puente en el Camino Vecinal R-1001098 (Puente Paccha): Emp. HU-111 – Sumarán – Emp. HU-1095, en el Centro Poblado San Juan de Sumarán, distrito de San Francisco de Cayrán, provincia y departamento de Huánuco”, se apreció una excavación de gran dimensión ejecutada en terreno natural de características

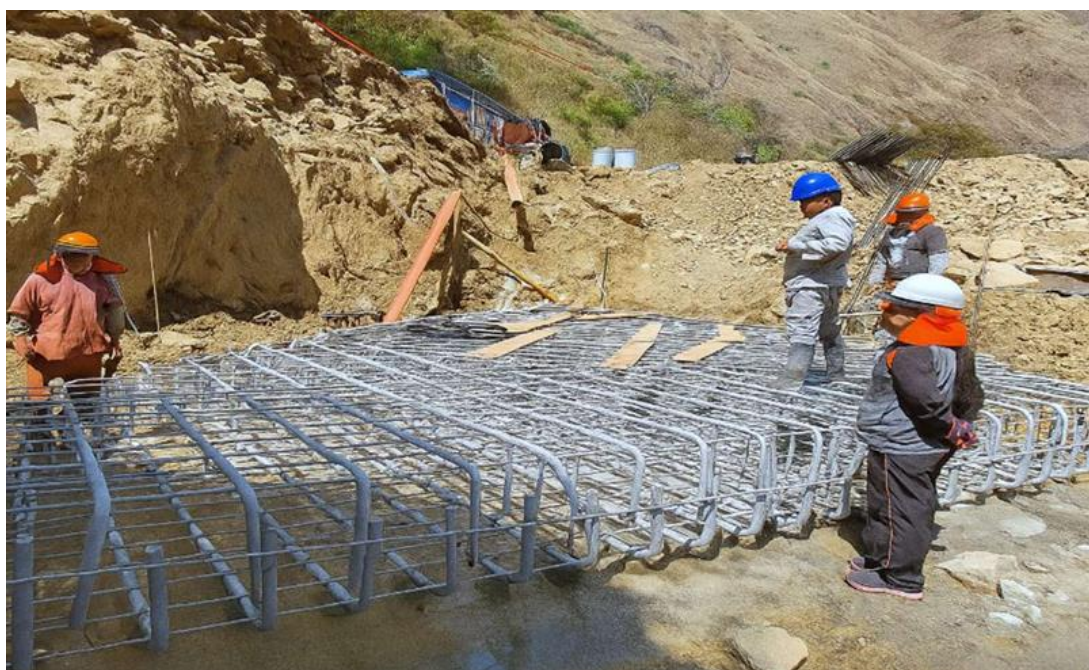
*Colocación de Acero para Zapata*

*Nota.* En la figura 16 se evidencia los trabajos de habilitación y colocación de acero de refuerzo en elementos estructurales de una obra civil. Fuente: Elaboración propia

En la imagen correspondiente al proyecto “Renovación de Puente en el Camino Vecinal R-1001098 (Puente Paccha): Emp. HU-111 – Sumarán – Emp. HU-1095, en el Centro Poblado San Juan de Sumarán, distrito de San Francisco de Cayrán, provincia y departamento de Huánuco”, se observó la colocación del acero de refuerzo para una zapata de cimentación. El armado estuvo conformado por barras de acero dispuestas y amarradas conforme al

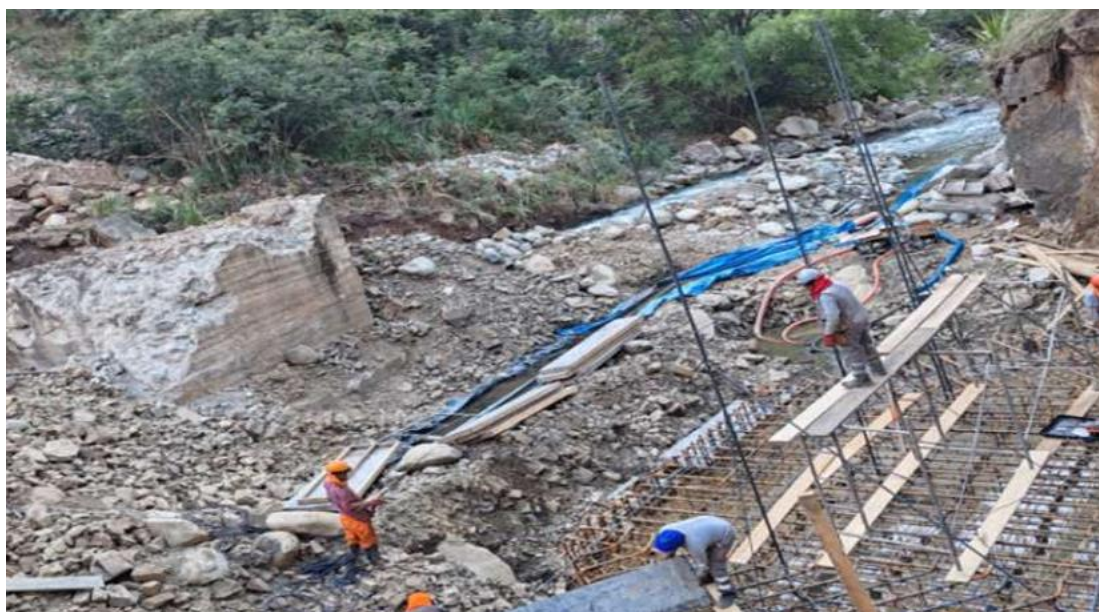
*Colocación de Acero en Pantalla del Estribo*

*Nota.* En la figura 17 se evidencia las actividades de habilitación y montaje de acero de refuerzo en elementos de cimentación y soporte estructural, etapas fundamentales para garantizar la resistencia, estabilidad y durabilidad de la infraestructura construida. Fuente: Elaboración propia

En la imagen correspondiente al proyecto “Renovación de Puente en el Camino Vecinal R-1001098 (Puente Paccha): Emp. HU-111 – Sumarán – Emp. HU-1095, en el Centro Poblado San Juan de Sumarán, distrito de San Francisco de Cayrán, provincia y departamento de Huánuco”, se apreció la

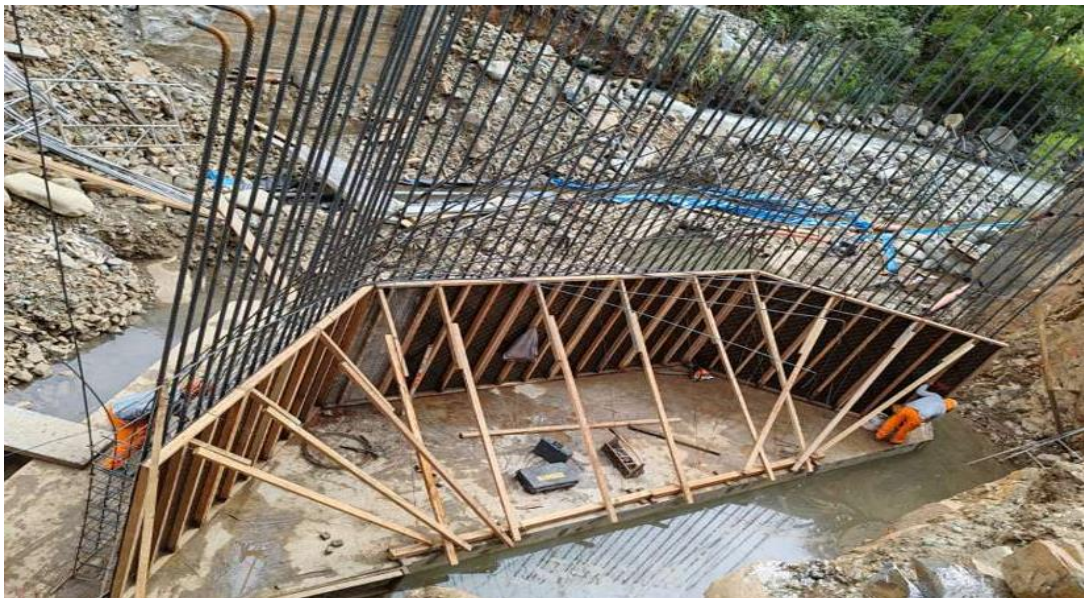
*Principio de Encofrado Interior de la Pantalla y Alas de Estribo*

*Nota.* En la figura 19 se aprecia el principio de encofrado interior de la pantalla y alas de estribo. Fuente: Elaboración propia

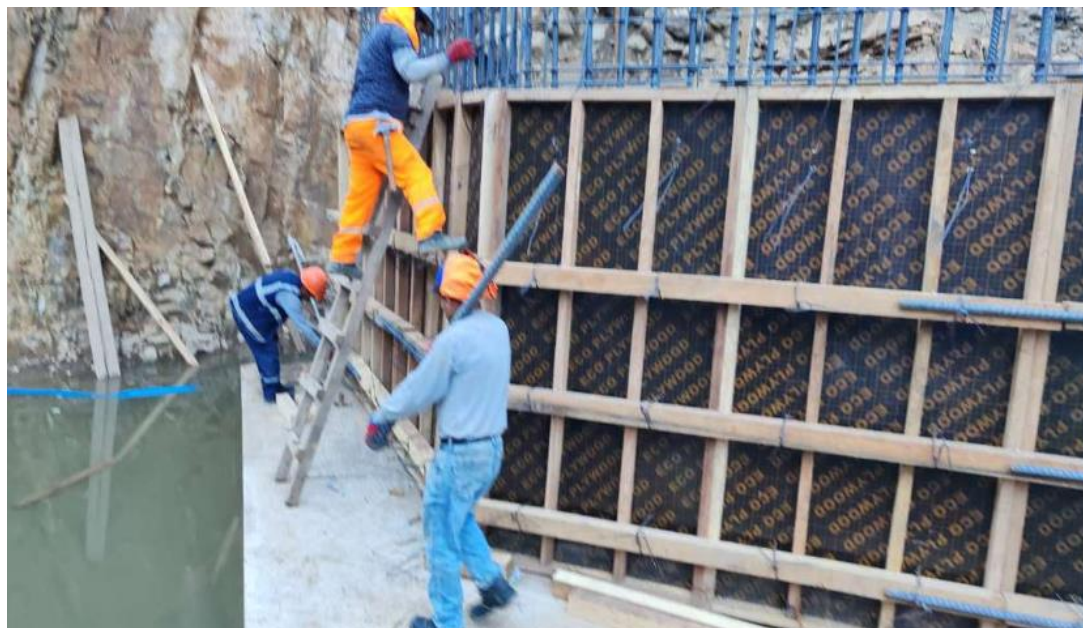
*Encofrado en la Parte Exterior Pantalla Izquierda*

*Nota.* En la figura 20 se aprecia el encofrado en la parte exterior tanto a la izquierda. Fuente: Elaboración propia

Asimismo, el encofrado exterior cumple la función de brindar estabilidad y soporte al concreto fresco mientras se desarrolla el proceso de fraguado y endurecimiento, evitando deformaciones, fugas de mezcla o desplazamientos de los elementos estructurales. La correcta colocación y fijación de paneles, puntales y sistemas de arriostramiento garantiza la seguridad y calidad constructiva de la pantalla, alas del estribo u otros componentes del puente, contribuyendo a la resistencia y durabilidad de la estructura rehabilitada.

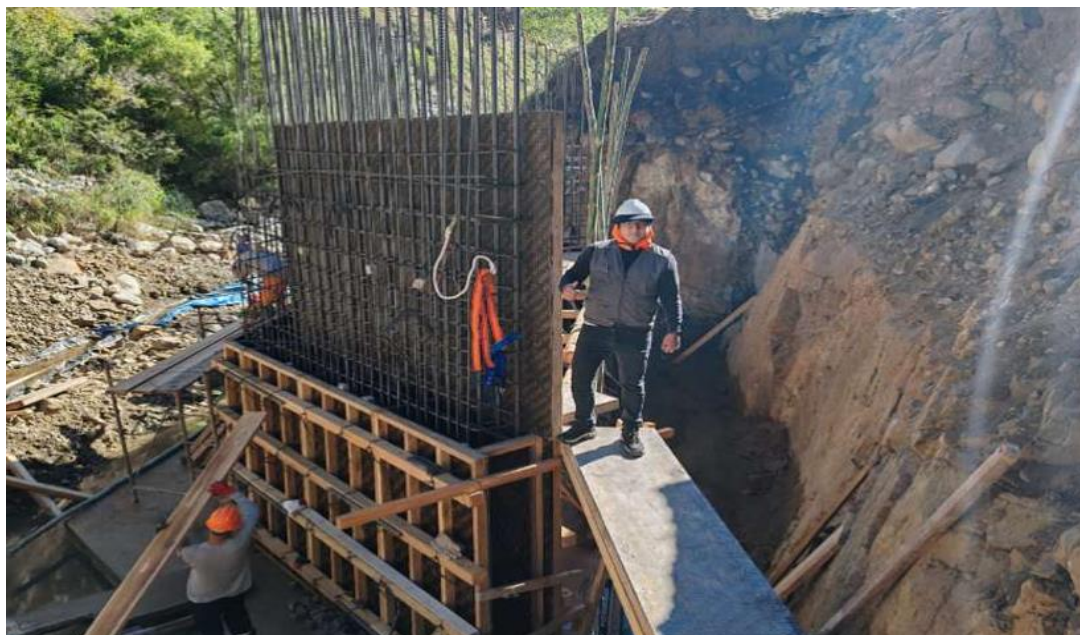
*Encofrado en la Parte Inferior de la Pantalla Izquierda de 4.80m*

*Nota.* En la figura 21 se aprecia el encofrado en la parte inferior tanto a la izquierda de 4.80 m. Fuente: Elaboración propia

Este procedimiento permitió mantener las dimensiones, alineamiento y acabado superficial establecidos en el diseño estructural de la obra. Asimismo, el encofrado exterior cumplió la función de proporcionar estabilidad y soporte al concreto fresco durante las etapas de fraguado y endurecimiento, evitando deformaciones, fugas de mezcla y desplazamientos de los elementos estructurales ejecutados.

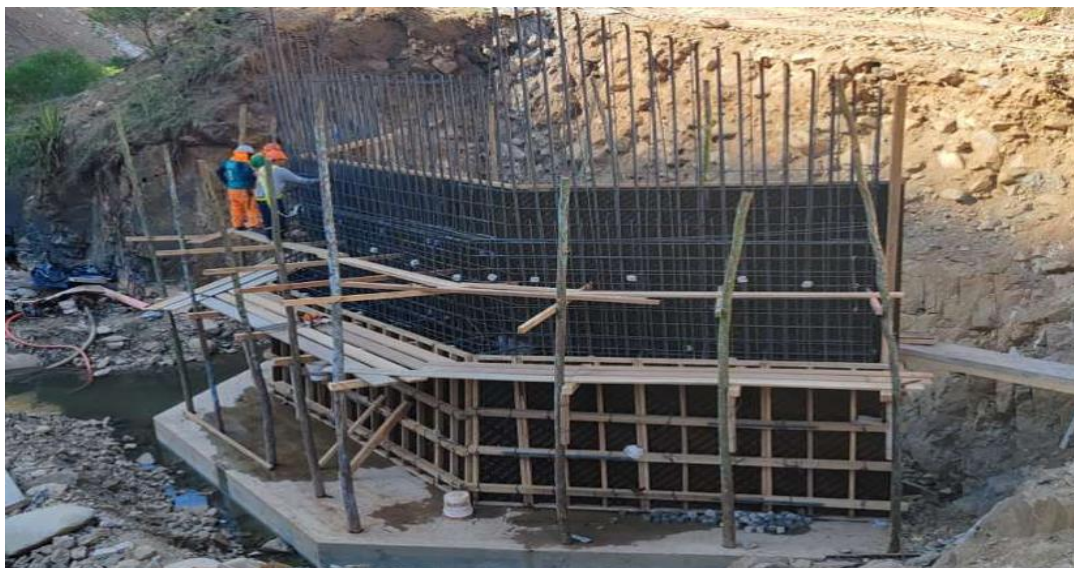
*Encofrado Interior Completo*

*Nota.* En la figura 22 se aprecia el encofrado interior completo. Fuente: Elaboración propia

constructivo. La adecuada colocación de paneles, puntales, amarres y elementos de arriostramiento permitió evitar deformaciones, fugas de concreto y desplazamientos estructurales, asegurando un acabado uniforme y condiciones óptimas de calidad constructiva.

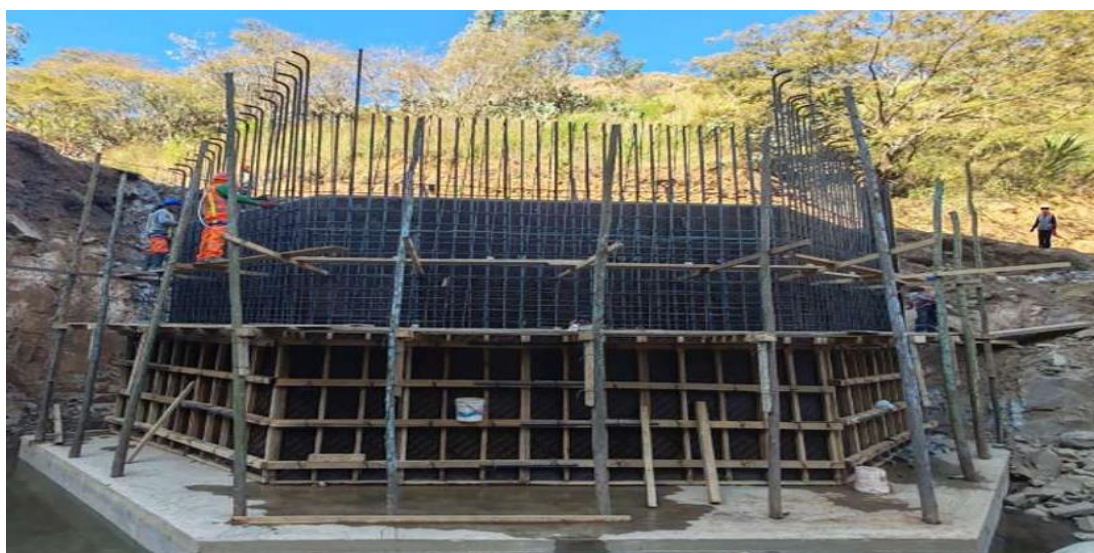
*Trabajos en Altura con Arnés Correspondiente*

*Nota.* En la figura 23 se aprecia los arneses correspondientes para trabajos de altura. Fuente: Elaboración propia

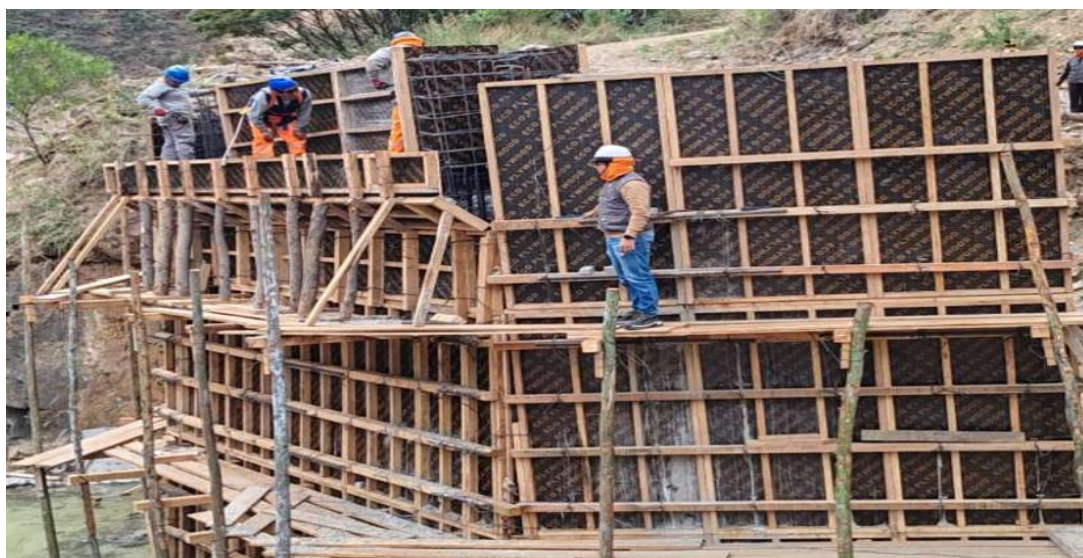
*Encofrado de la Parte Exterior en su Totalidad a una Altura de 6.20m en Ambas Alas*

*Nota.* En la figura 24 se aprecia los trabajos de encofrado de la parte exterior en su totalidad a una altura de 6.20 m en ambas alas. Fuente: Elaboración propia

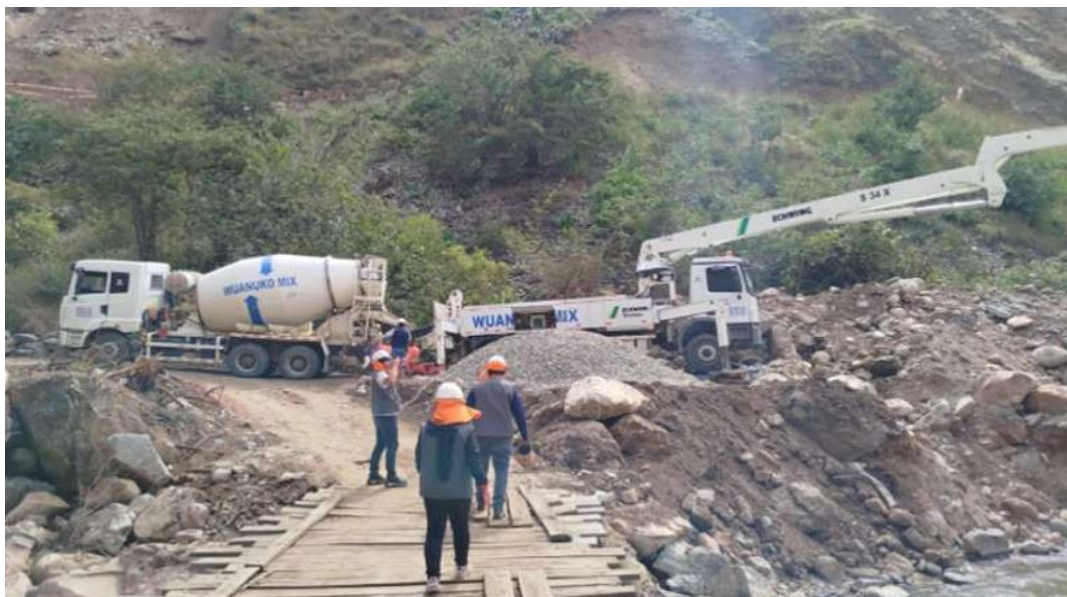
*Vertido de Concreto con Mixer*

*Nota.* En la figura 25 se aprecia el vertido de concreto en el estribo derecho. Fuente: Elaboración propia

Esta actividad constituye una etapa fundamental dentro del proceso de restauración y renovación del puente, contribuyendo a la estabilidad, durabilidad y funcionalidad de la infraestructura vial en beneficio de la conectividad del Centro Poblado San Juan de Sumaran y sectores aledaños.

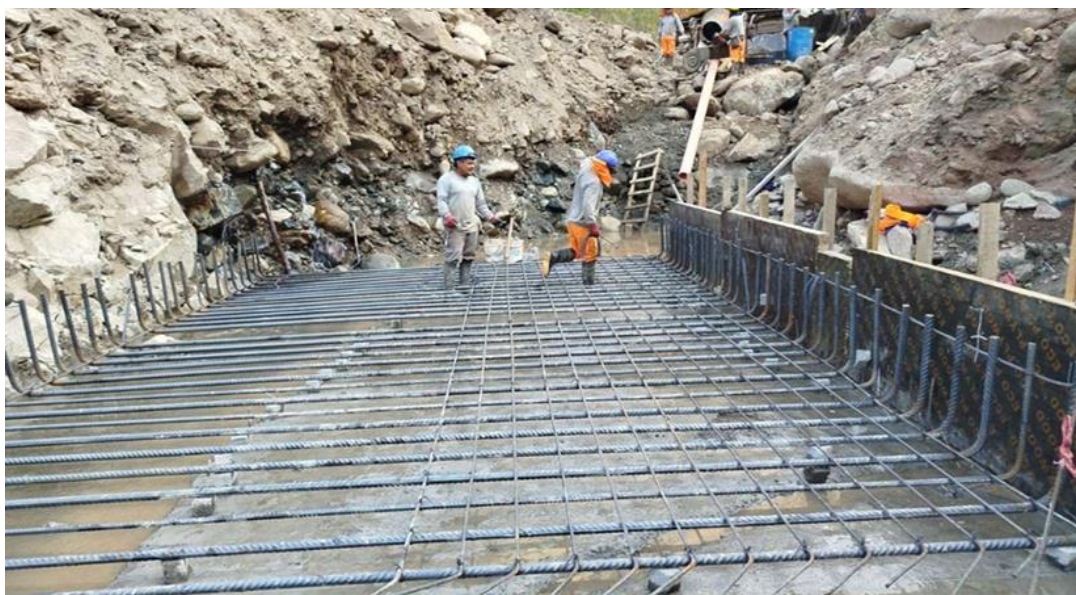
*Colocación de Acero de 1/2" y 1 3/8" de Zapata Central Inferior*

*Nota.* En la figura 26 se aprecia la colocación de acero. Fuente: Elaboración propia

Esta actividad constituyó una etapa fundamental dentro del proceso constructivo y de renovación del puente, contribuyendo a garantizar la estabilidad, durabilidad y funcionalidad de la infraestructura vial, en beneficio de la conectividad del Centro Poblado San Juan de Sumarán y de los sectores aledaños.

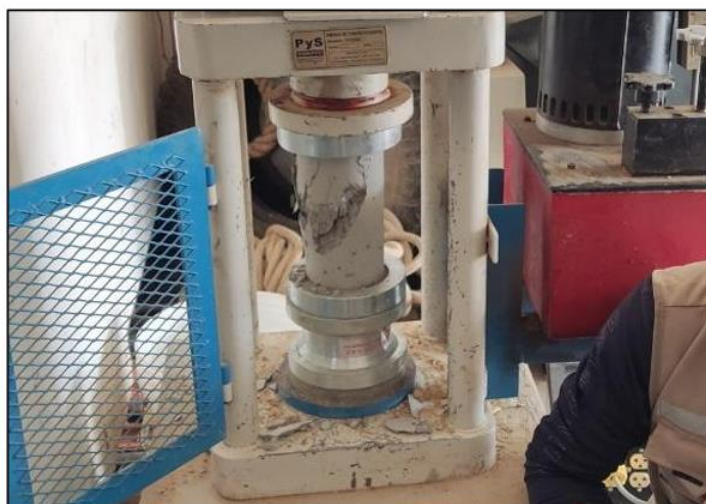
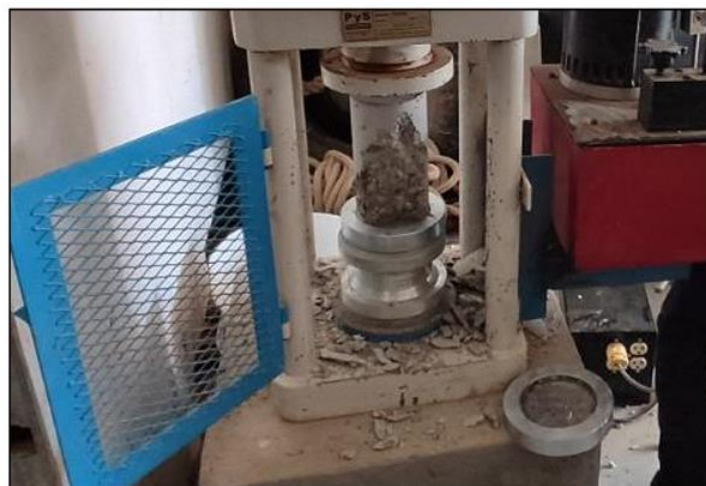
**PANEL FOTOGRÁFICO**

Vista de las pruebas de compresión del concreto.

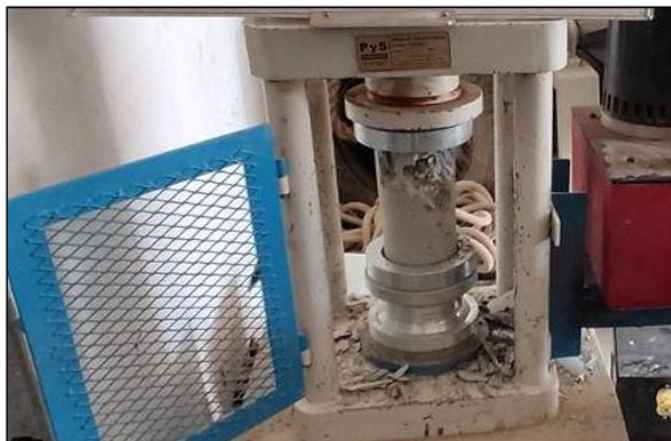
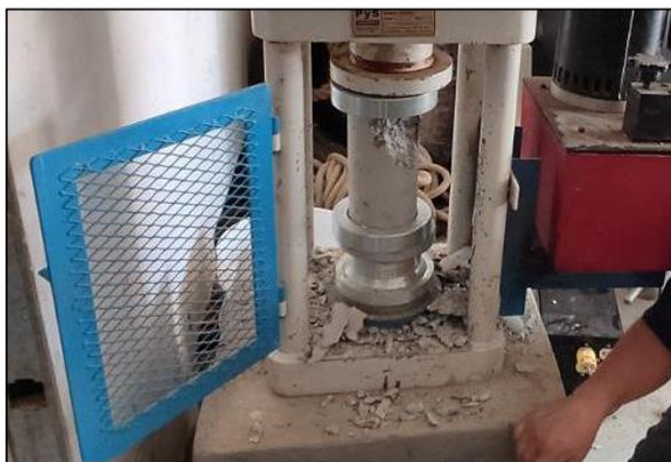
***PANEL FOTOGRÁFICO***

Vista de las pruebas de compresión del concreto.
