**UNIVERSIDAD DE HUANUCO**  
**FACULTAD DE INGENIERIA**  
**PROGRAMA ACADÉMICO DE INGENIERIA CIVIL**

**“El mantenimiento predictivo en una carretera no  
pavimentada y la funcionalidad de la superficie de rodadura –  
tramo de carretera Parquincho – Linda Linda – Huanuco  
2025”**

**PARA OPTAR EL TÍTULO PROFESIONAL DE INGENIERO CIVIL**

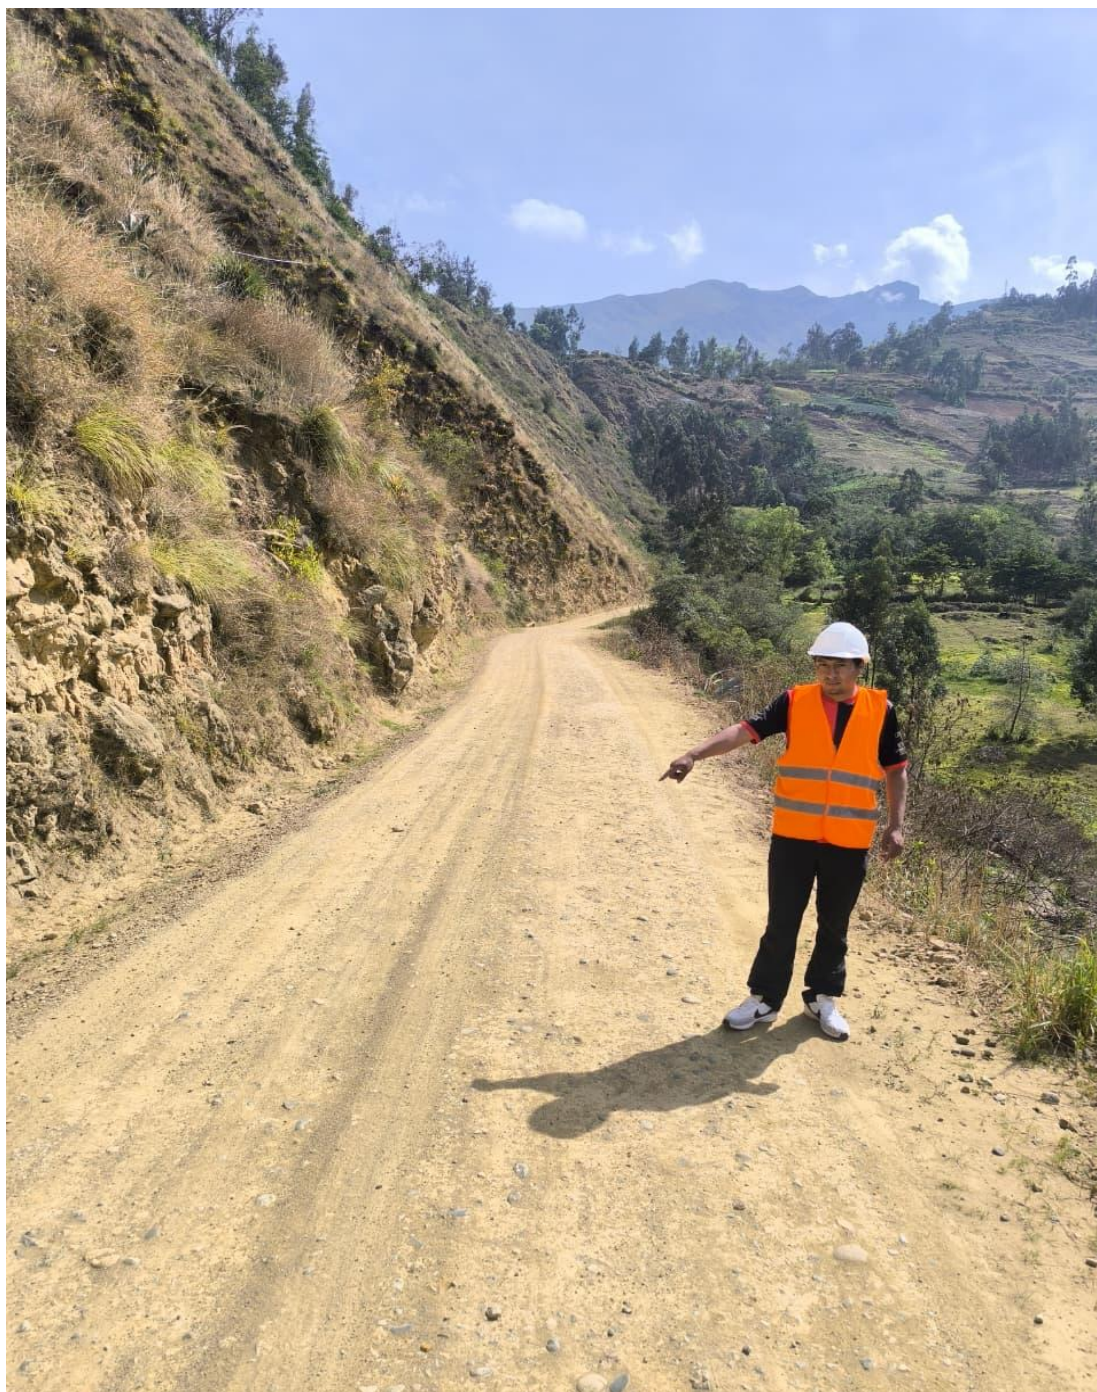
Registro en campo donde se aprecia la adecuada transitabilidad del tramo Parquincho – Linda Linda, mientras se verifica de forma técnica el estado funcional de la superficie de rodadura para el mantenimiento predictivo

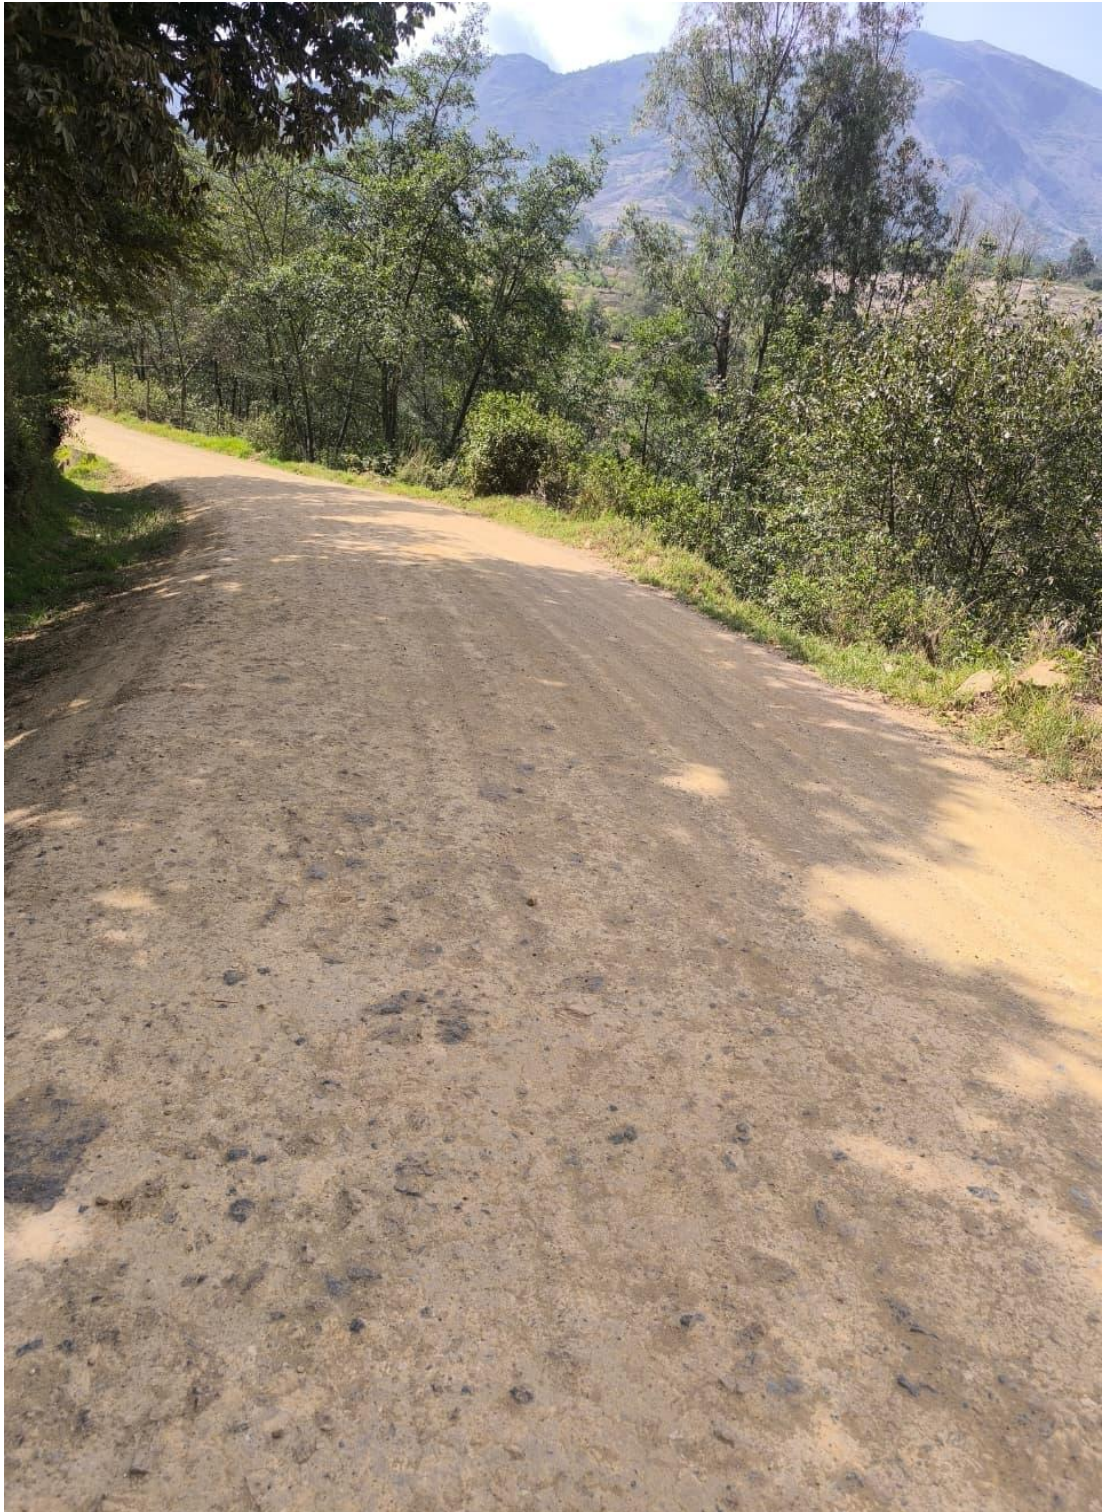
Registro en campo del tramo Parquincho – Linda Linda, donde se observa una superficie de rodadura con adecuada uniformidad general, favoreciendo la transitabilidad y el análisis para el mantenimiento predictivo.

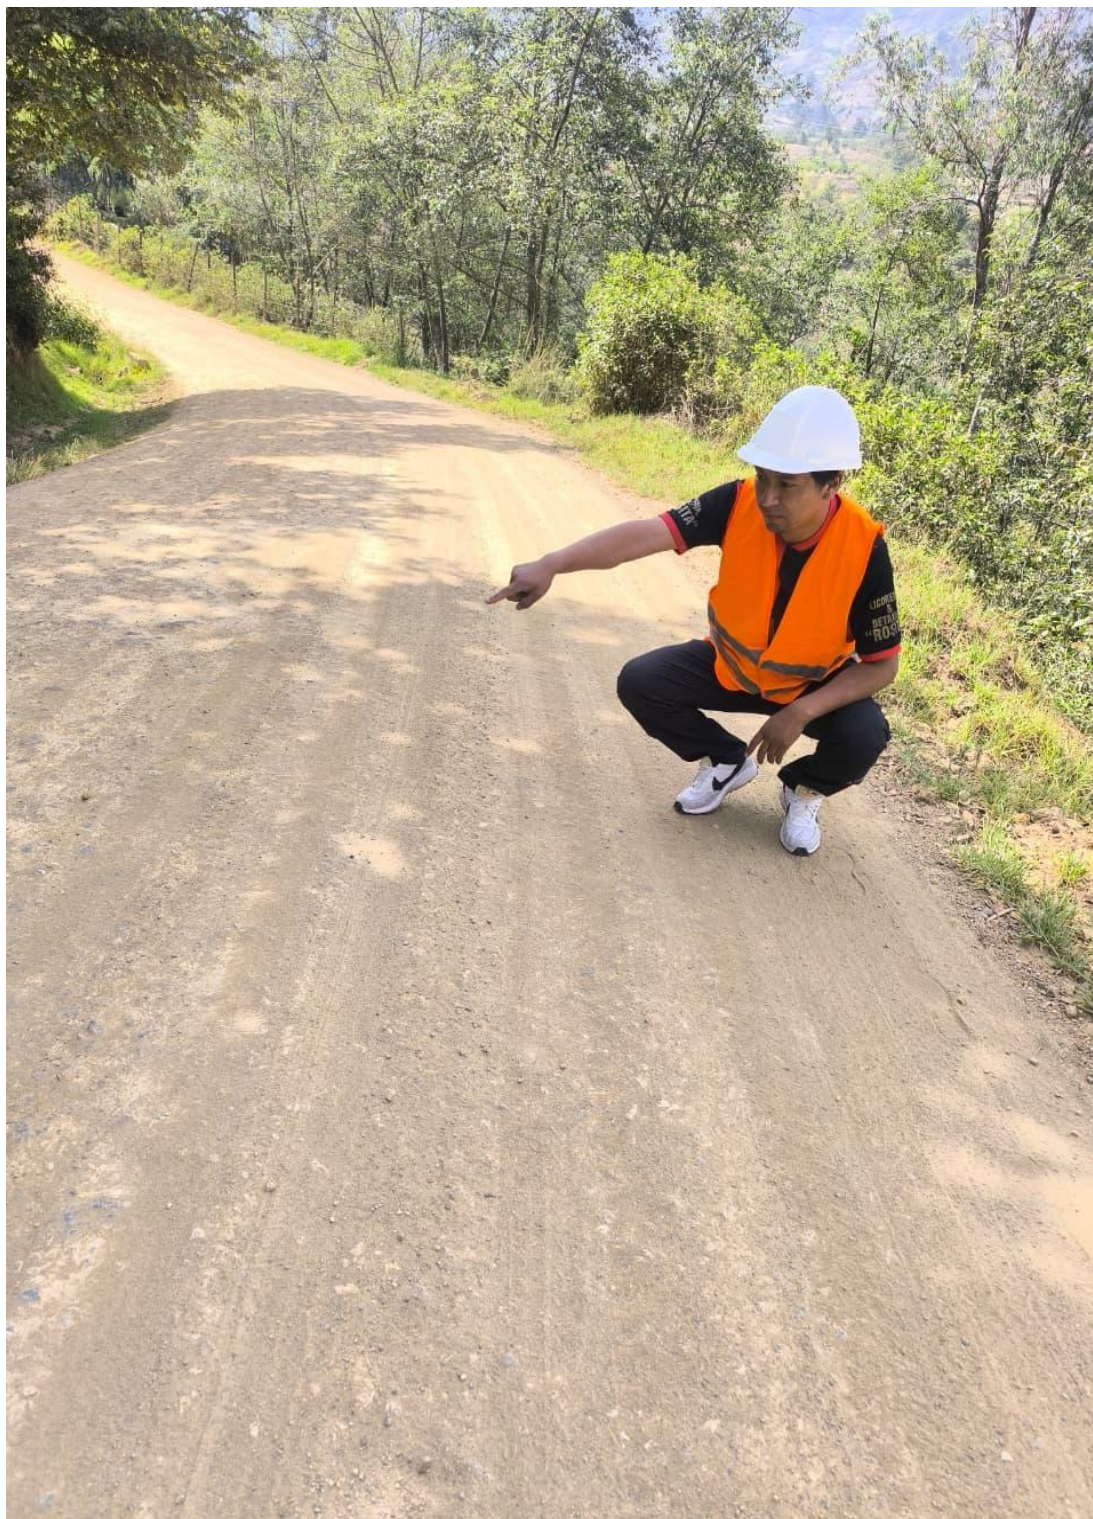
Verificación en campo de la uniformidad superficial del tramo Parquincho – Linda Linda, destacando condiciones favorables para la transitabilidad y la evaluación predictiva del mantenimiento.

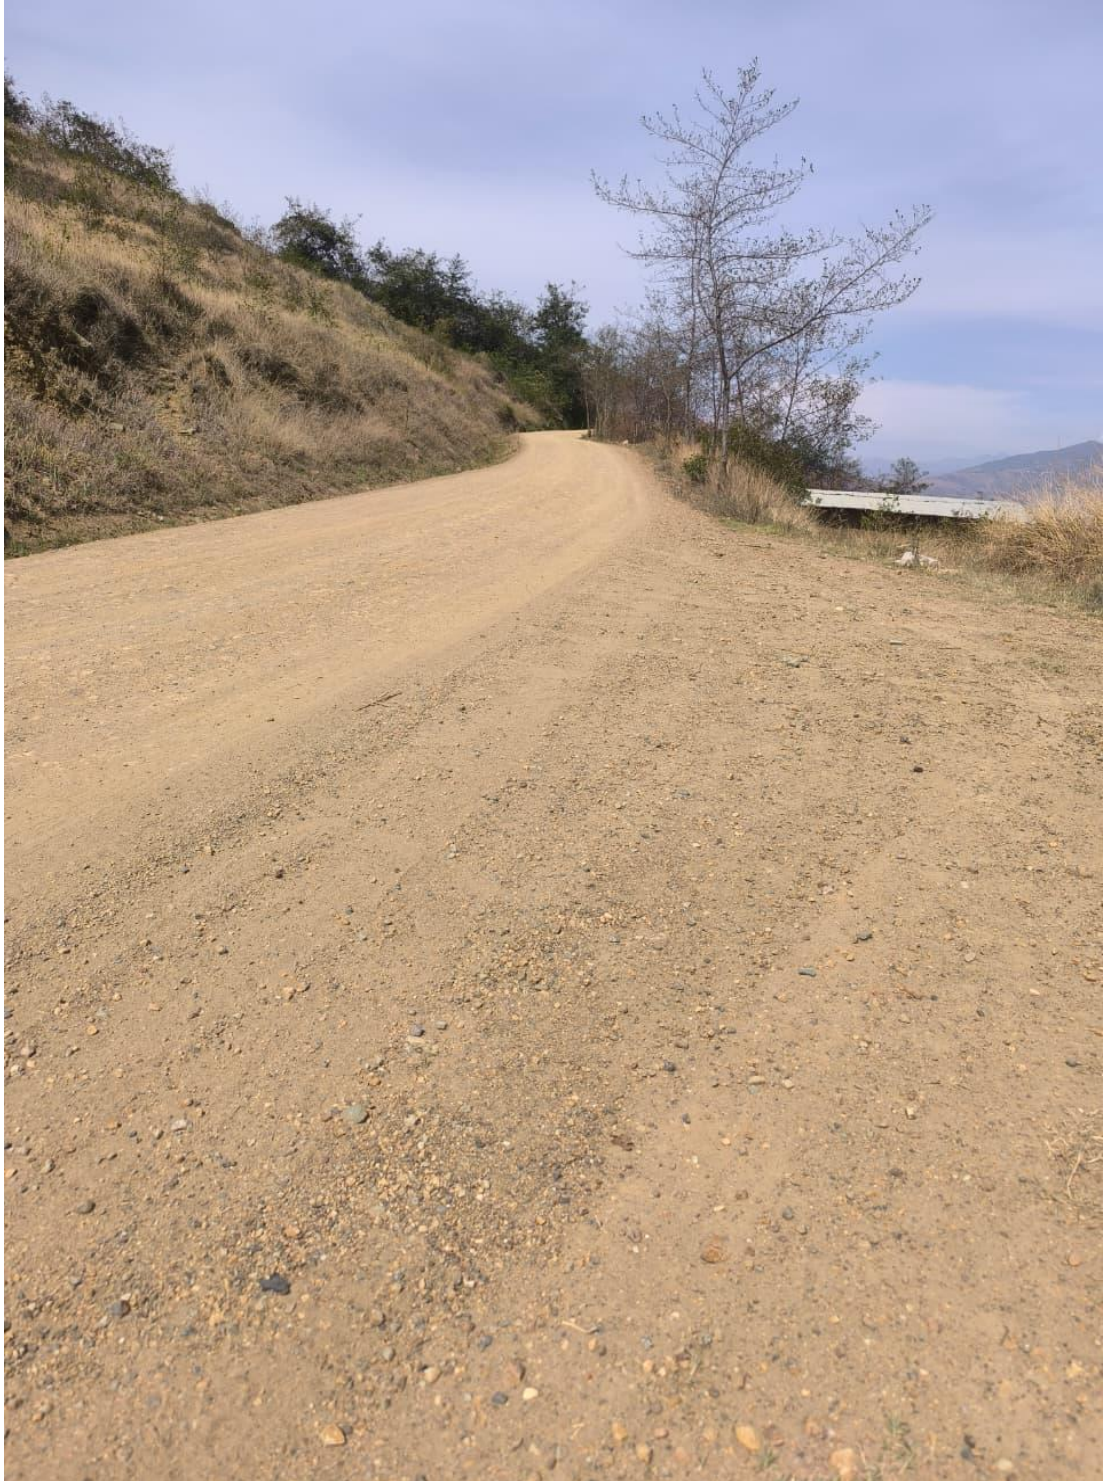
Registro en campo donde se aprecia una vía afirmada con buena continuidad y adecuada condición general, contribuyendo a una transitabilidad eficiente en el tramo Parquincho – Linda Linda.

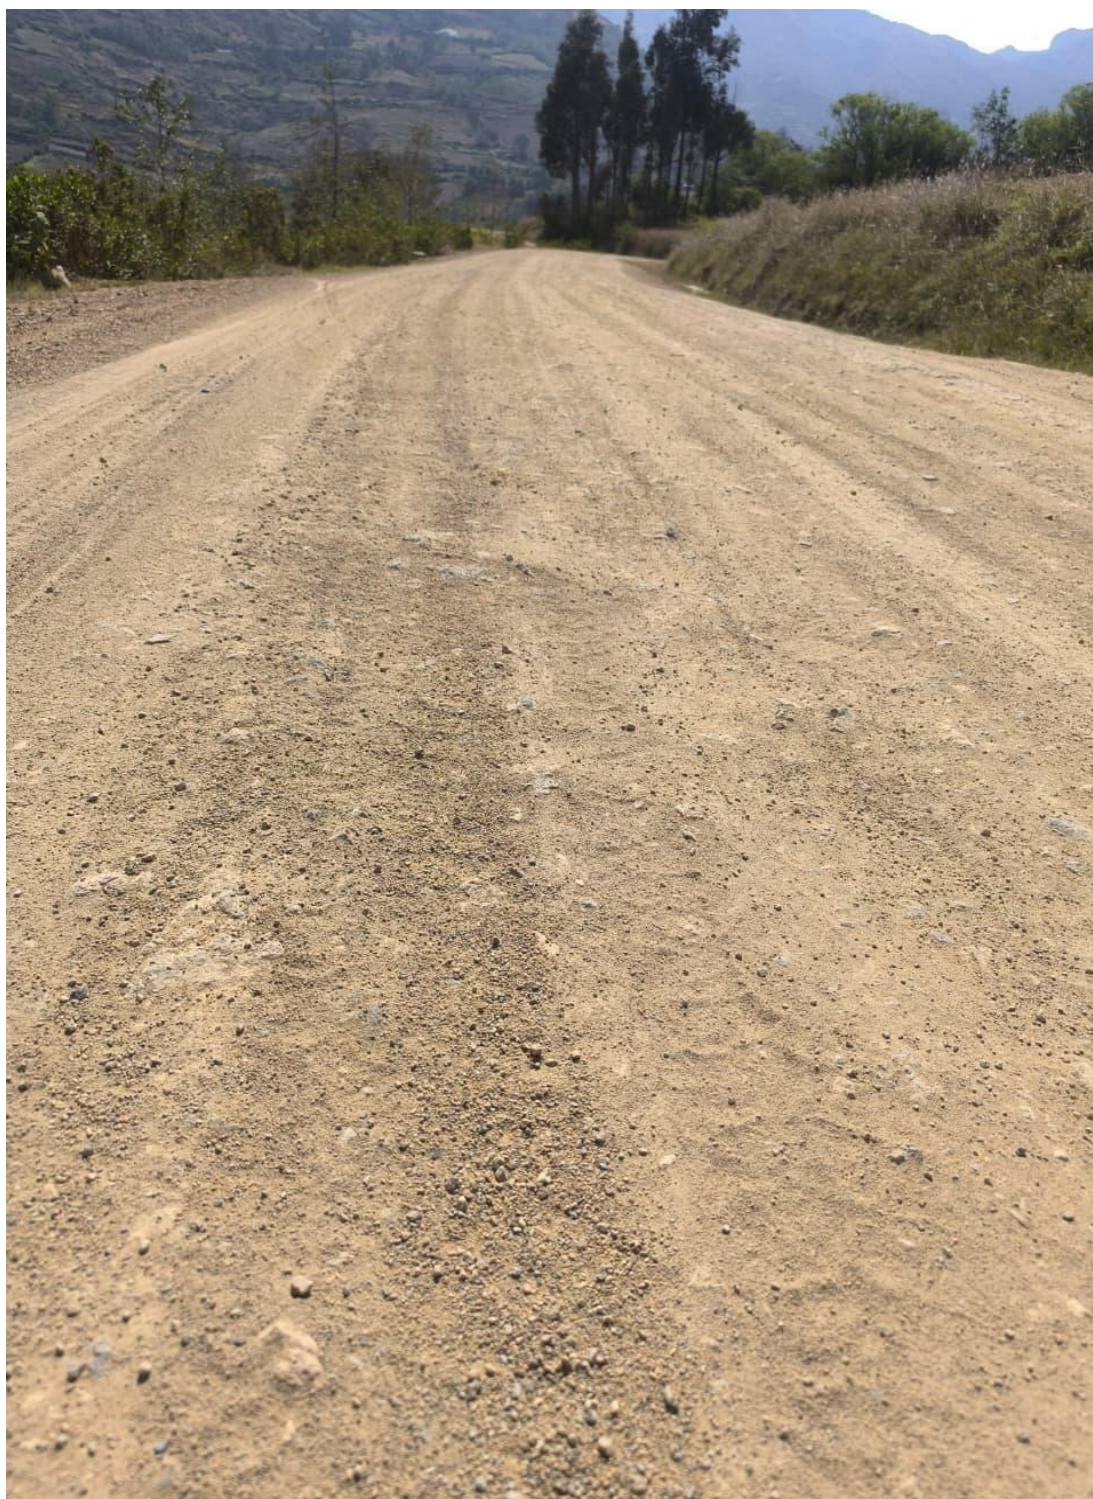
Vista del tramo Parquincho – Linda Linda, donde la superficie afirmada presenta una buena continuidad y condiciones favorables para la transitabilidad.
