**UNIVERSIDAD DE HUÁNUCO**

**PROGRAMA ACADÉMICO DE ARQUITECTURA**

**TESIS**

**“Habitabilidad de los Espacios Públicos, en el sector El  
Tingo, Huánuco-2024”**

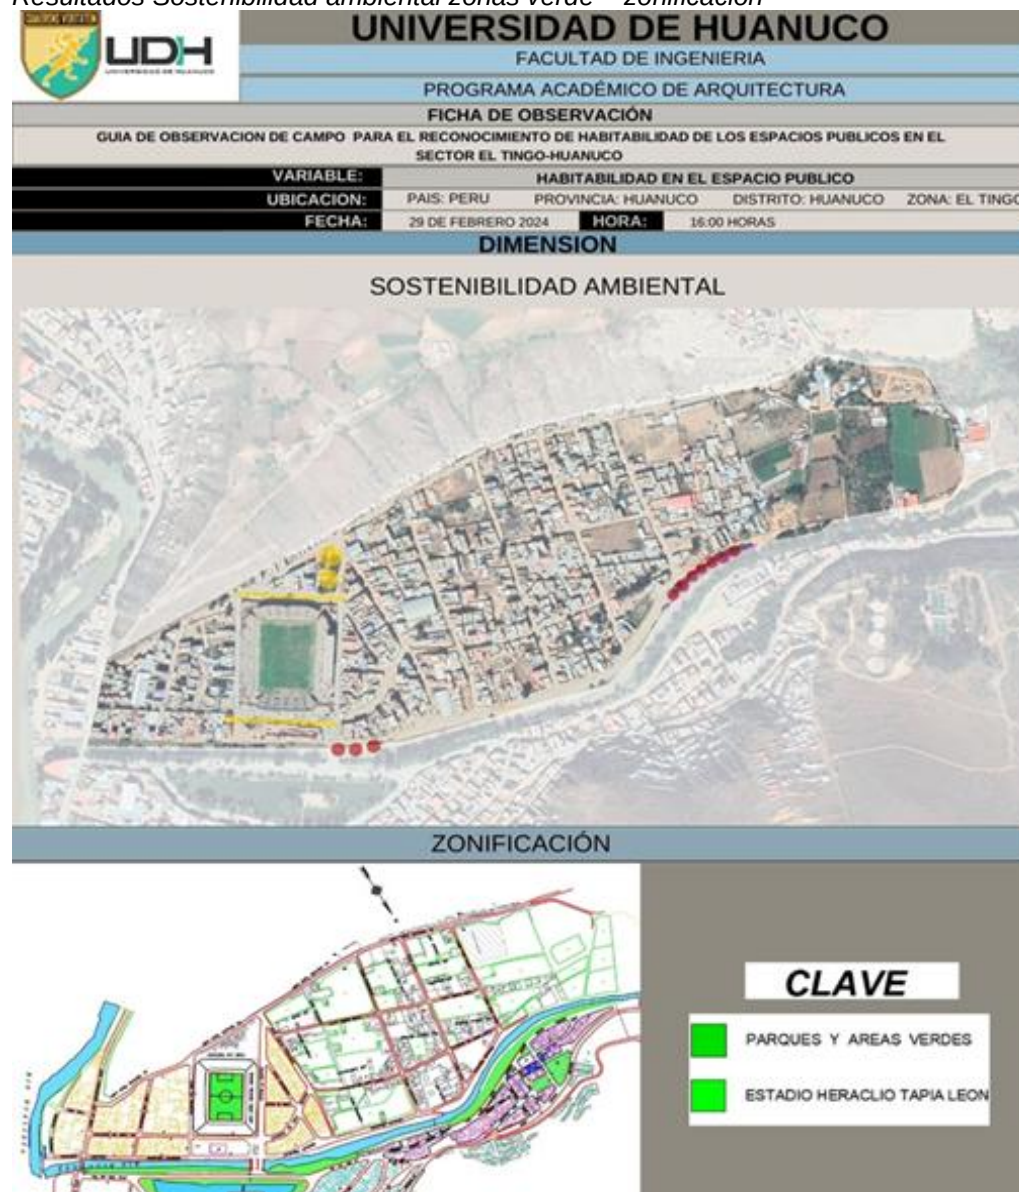
**Figura 12**

*Resultados Sostenibilidad ambiental zonas verde – zonificación*

**Estado de las Zonas Verdes:** Las áreas verdes en El Tingo son escasas y están en mal estado, lo que limita su capacidad para mejorar el entorno urbano y la calidad ambiental, en los alrededores del Estadio Heraclio Tapia León, las zonas verdes presentan condiciones regulares, pero en el Malecón Higueras y otras áreas abiertas, la vegetación está deteriorada o prácticamente inexistente, la falta de mantenimiento, riego y planificación ha generado un déficit de espacios verdes funcionales, lo que reduce la capacidad del sector para mitigar la contaminación, mejorar la calidad del aire y reducir la temperatura urbana.

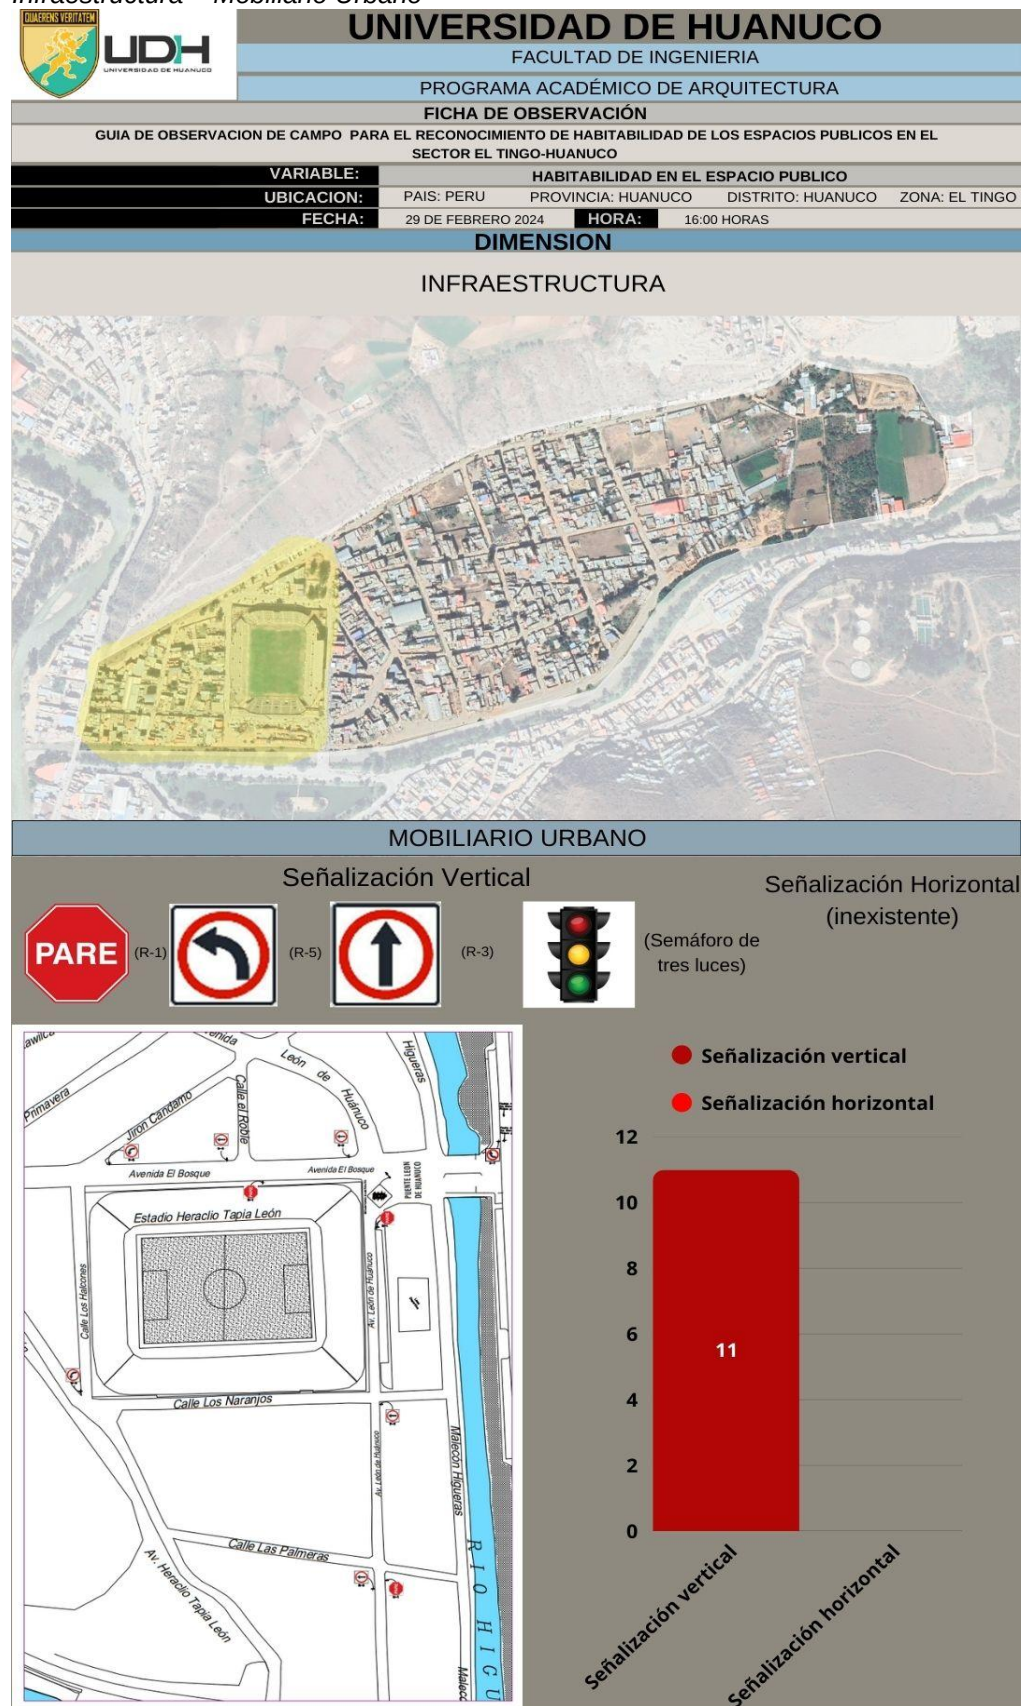
Figura 16

Infraestructura – Mobiliario Urbano

Los resultados de la dimensión infraestructura muestran una dotación parcial y poco diversificada, se identificaron solo dos puntos con mobiliario urbano y ambos estuvieron conformados por bancas. De las veinte vías evaluadas, el 70 % presentó buena iluminación y el 30 % iluminación deficiente o inexistente, asimismo, los once elementos de señalización fueron verticales y no se registró señalización horizontal. Finalmente, el 62.5 % de las calles no contaba con pavimentación y el 37.5 % presentó pistas en estado regular. La importancia de estos resultados radica en que la infraestructura existente no se distribuye de manera continua ni responde a diferentes necesidades como indica Gehl (2014) y además sostiene que los espacios públicos deben contar con mobiliario, iluminación y elementos que favorezcan la permanencia y el desarrollo de actividades, en El Tingo, la existencia de únicamente dos puntos con bancas y la ausencia de basureros, sombra u otras tipologías evidencia una infraestructura limitada funcionalmente.

**Estado del mobiliario urbano:** Se identificó que la presencia de mobiliario urbano es escasa y está concentrada únicamente en las inmediaciones del Estadio Heraclio Tapia León, lo que limita el acceso a elementos de descanso en otras zonas del sector. Las bancas disponibles se encuentran en estado deficiente, sin mantenimiento adecuado y con signos

de deterioro por el paso del tiempo y la exposición a factores ambientales, en calles y avenidas como la Avenida León de Huánuco y el Malecón Higuera, la ausencia de mobiliario urbano disminuye la funcionalidad del espacio público, reduciendo las oportunidades de permanencia y uso del entorno urbano.

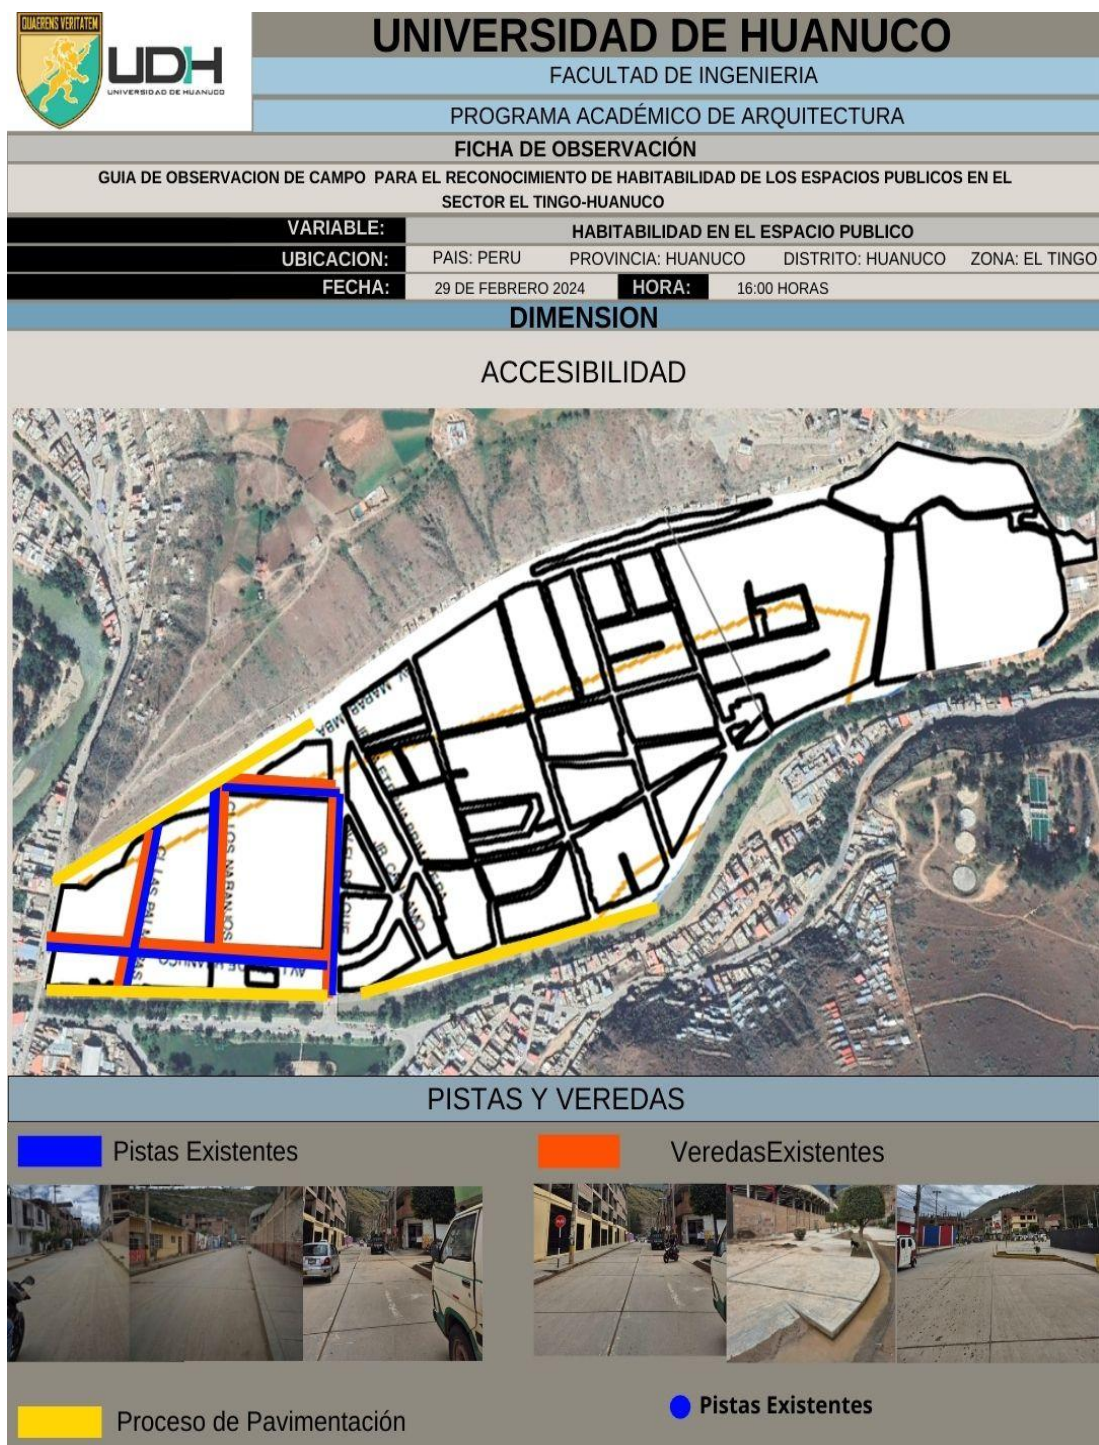
**Figura 21**

*Resultados Accesibilidad pista y veredas*

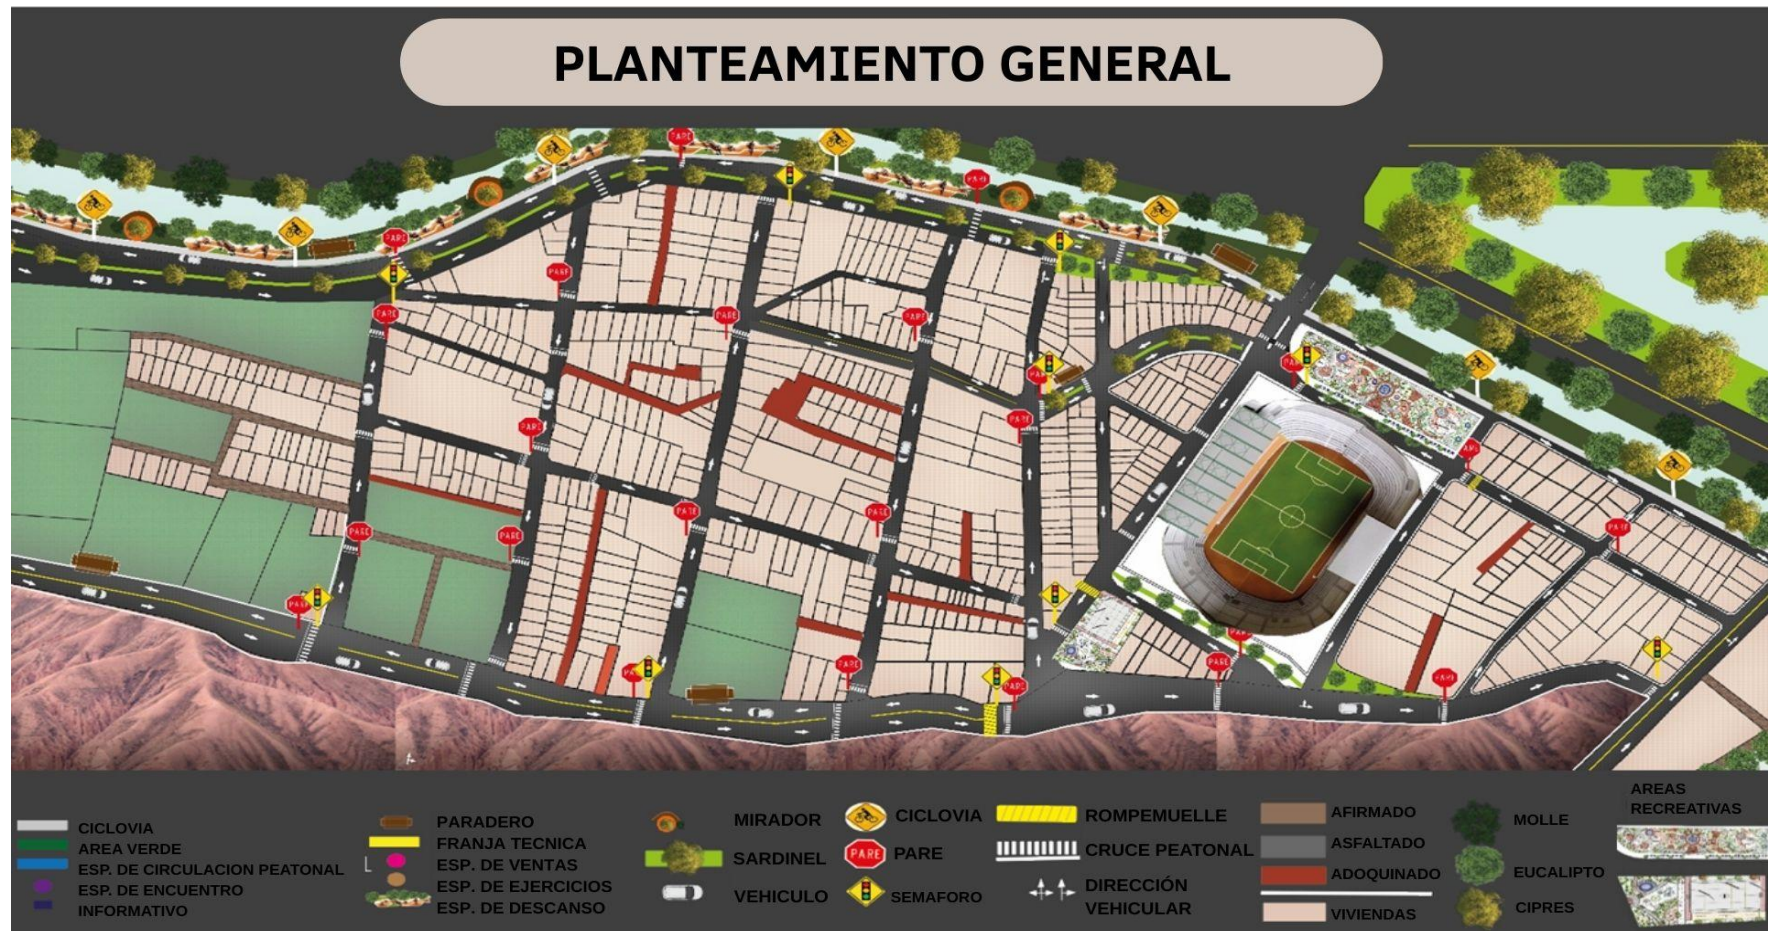
**Figura 49**

*Planteamiento General*
