**UNIVERSIDAD DE HUÁNUCO**  
**FACULTAD DE INGENIERÍA**  
**PROGRAMA ACADÉMICO DE INGENIERÍA AMBIENTAL**

**TESIS**

**“Efecto de especies silvestres ceticio (*Cytisus racemosa*), aliso (*alnus acuminata*), grama común (*Cynodon sp*) en la mejora de la calidad del suelo del DME N°06 (Km 34+400) proyecto vial tramo I – Huánuco – Punto Unión 2025”**

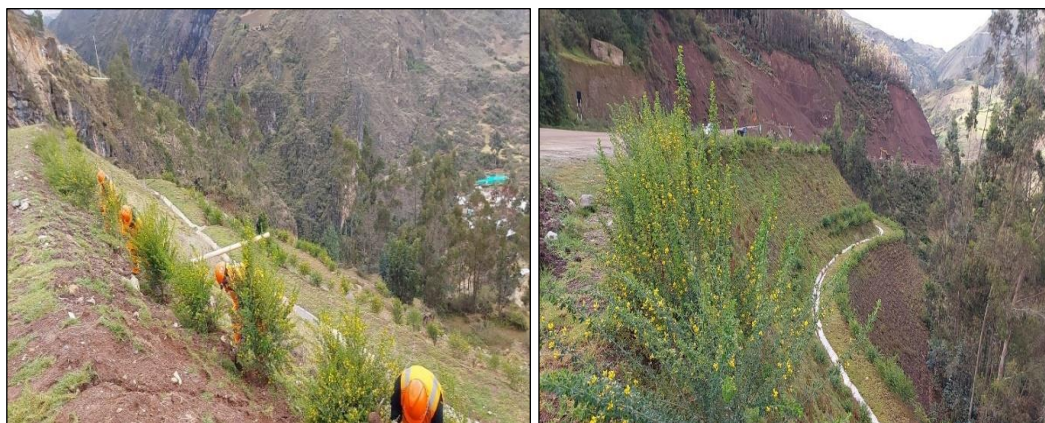
**Figura 2**

*Ceticio (Cytisus racemosa)*

*Nota.* (Avila, 2025), se puede observar el Ceticio, un arbusto predominante por sus abundantes flores amarillas en desarrollo.

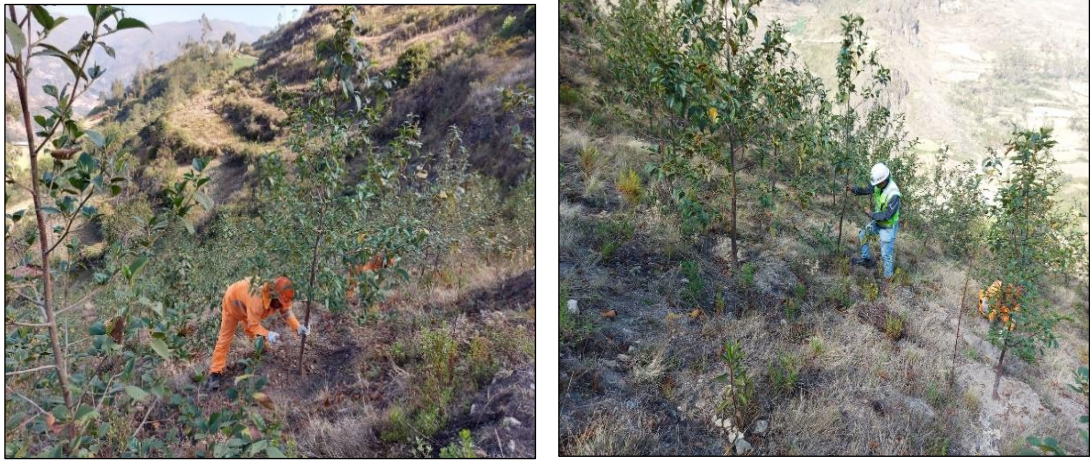
### Figura 3

*Aliso (Alnus acuminata)*

Nota. (Ávila, 2025), se puede observar al Aliso, un árbol predominante; donde también se puede apreciar el desarrollo que presenta.

- **Hojas:** alternas, simples, ovoideas, algo resinosas, con el ápice acuminado y el borde aserrado.
- **Tronco:** cilíndrico a ligeramente ovalado. Generalmente de varios troncos.
- **Flores:** unisexuales, masculinas y femeninas sobre un mismo árbol, pero en inflorescencias diferentes, flores masculinas agrupadas en amentos, péndulos, flores femeninas con brácteas formando un cono estrobiliforme.
- **Frutos:** nueces pequeñas, aladas, protegidas dentro del estróbilo leñoso, liberadas a la madurez y diseminadas por el viento y el agua.
- **Raíz:** sistema radical poco profundo, amplio y extendido.

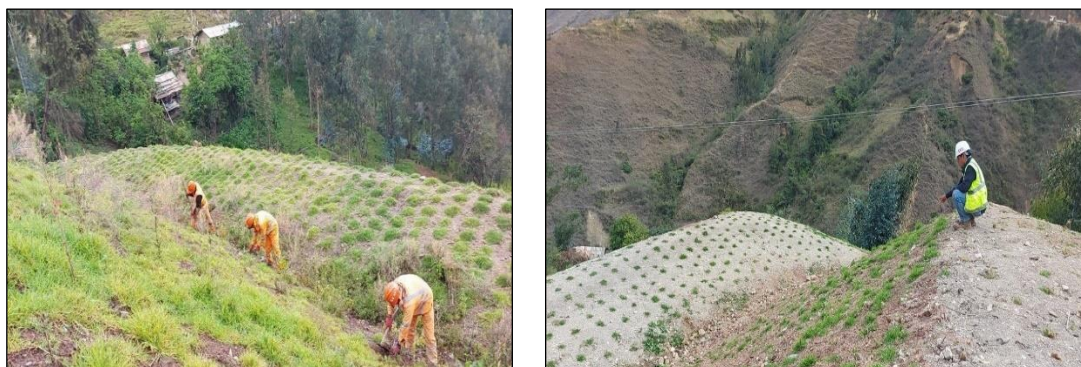
**Figura 4**

*Grama Común (Cynodon Sp)*

*Nota.* (Avila,2025), se puede observar la grama, en su desarrollo de la Grama común en los taludes y banquetas del DME.

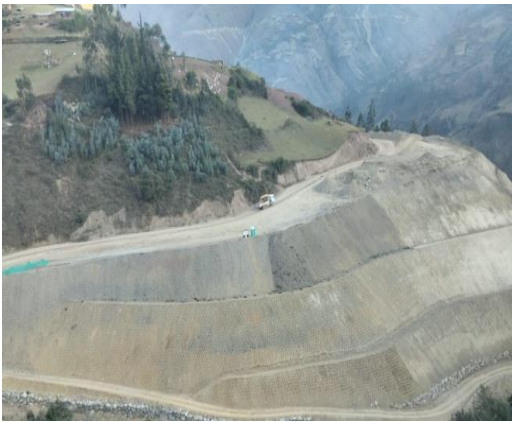
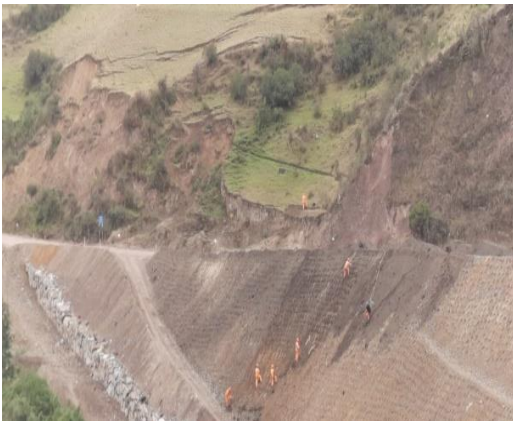
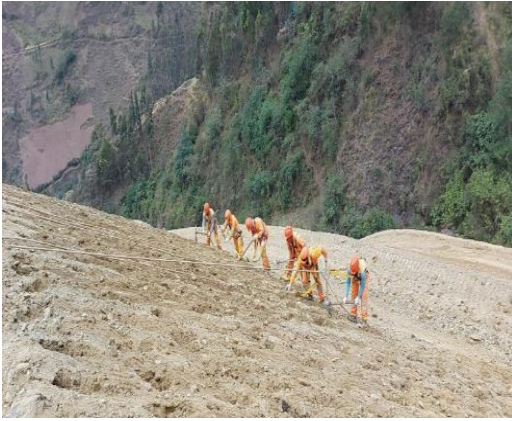
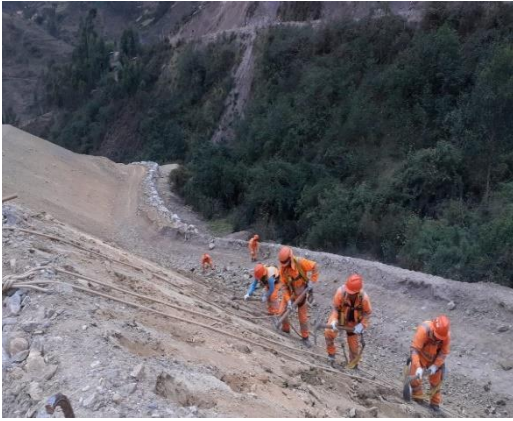
| <p>Vista panorámica del DME Km 34+400 L.I. de la conformación de taludes y banquetas con material excedente del corte DDV.</p> | <p>Preparación y/o roturación de los taludes y banquetas del DME 34+400 L.I. Para actividades de revegetación</p> |
| <p>Preparación y/o roturación de los taludes y banquetas del DME 34+400 L.I. Para actividades de revegetación</p> | <p>Preparación y/o roturación de los taludes y banquetas del DME 34+400 L.I. Para actividades de revegetación.</p> |

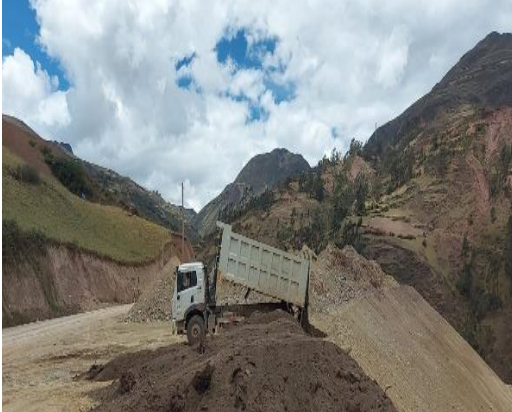
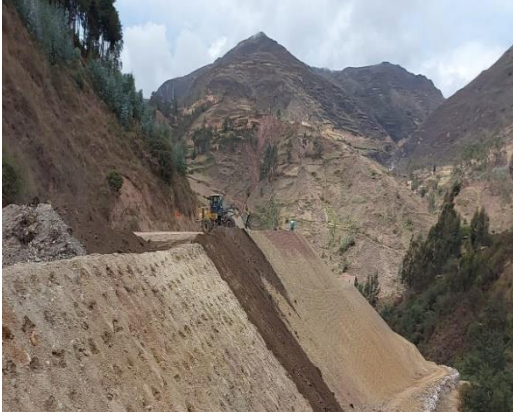
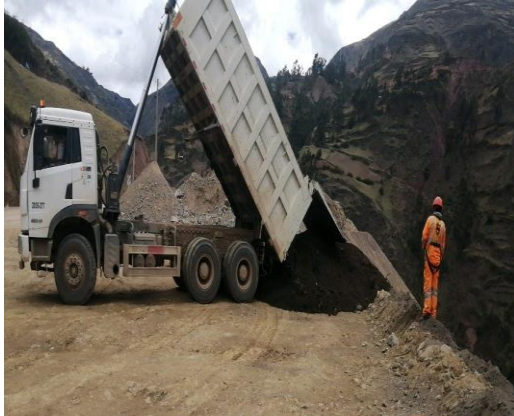
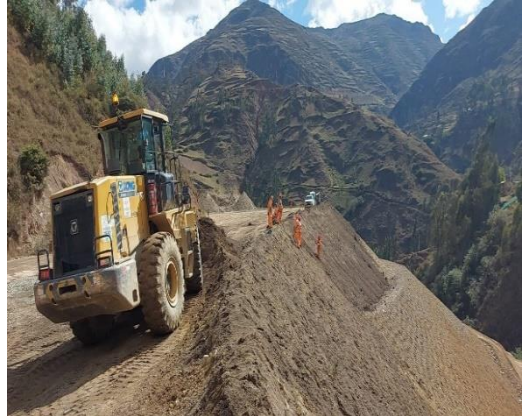
| <p>Acopio y uso de top soil (material orgánico) del DME 34+400 L.I. en los taludes y banquetas</p> | <p>Acopio y uso de top soil (material orgánico) del DME 34+400 L.I. en los taludes y banquetas</p> |
| <p><b>FOTOGRAFÍA.-</b> Acopio y uso de top soil (material orgánico) del DME 34+400 L.I. en los taludes y banquetas</p> | <p>Acopio y uso de top soil (material orgánico) del DME 34+400 L.I. en los taludes y banquetas</p> |

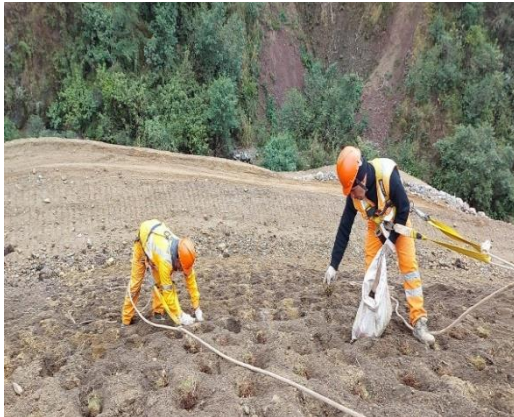
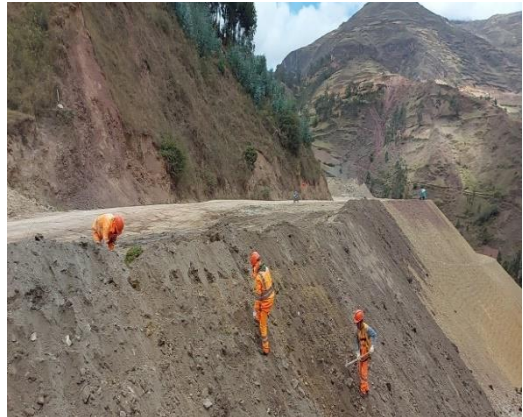
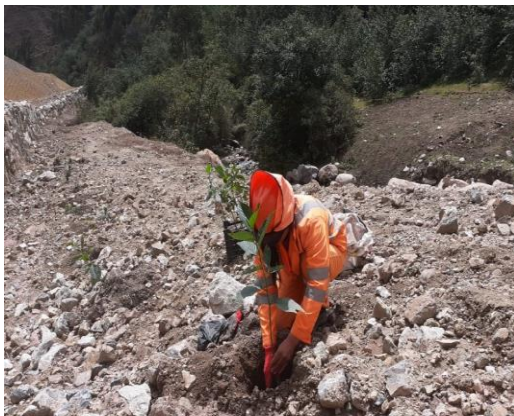
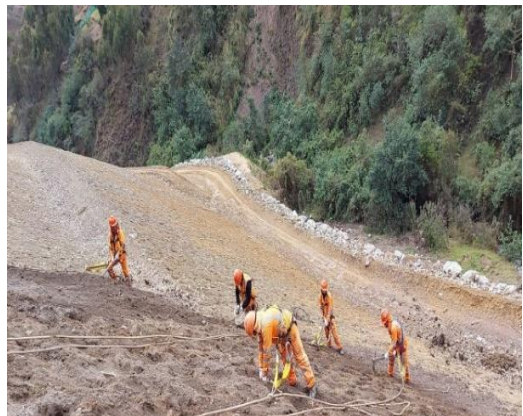
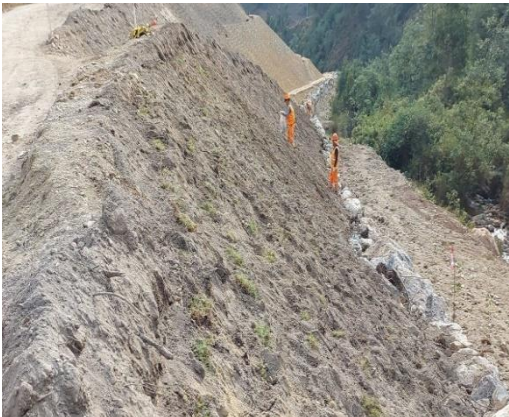
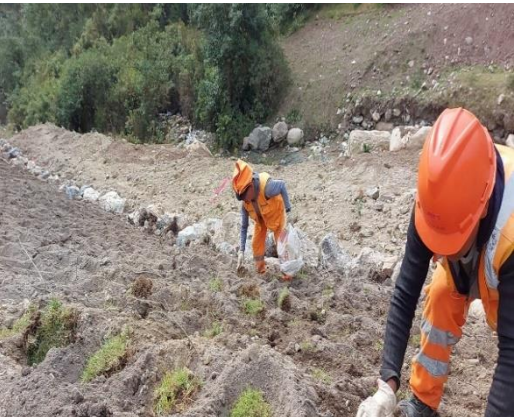
| <p>Instalación de Grama común (Cynodon sp) en las banquetas y taludes del DME 34+400 L.I.</p> | <p>Instalación de Grama común (Cynodon sp) en las banquetas y taludes del DME 34+400 L.I.</p> |
| <p>Instalación de aliso (Alnus acuminata) en las partes inferiores de los taludes del DME 34+400 L.I..</p> | <p>Instalación de Grama común (Cynodon sp) en las banquetas y taludes del DME 34+400 L.I.</p> |

| <p>Instalación de Grama común (Cynodon sp) en las banquetas y taludes del DME 34+400 L.I.</p> | <p>Instalación de Grama común (Cynodon sp) en las banquetas y taludes del DME 34+400 L.I.</p> |

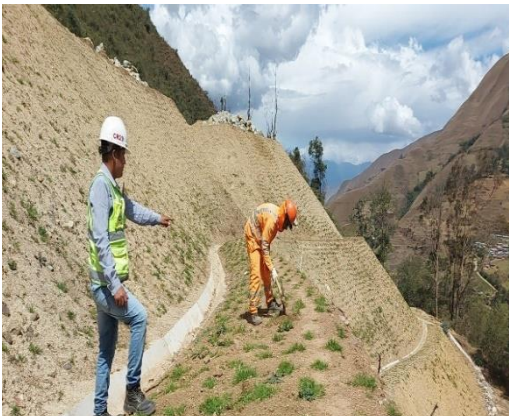
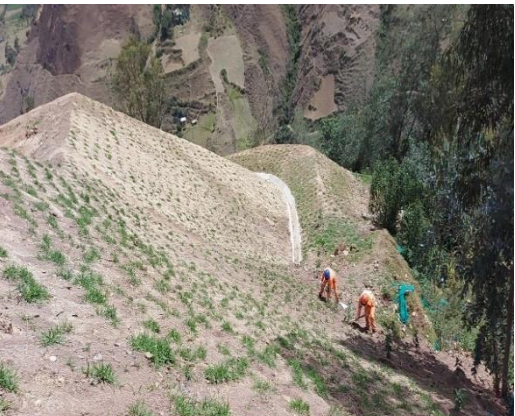
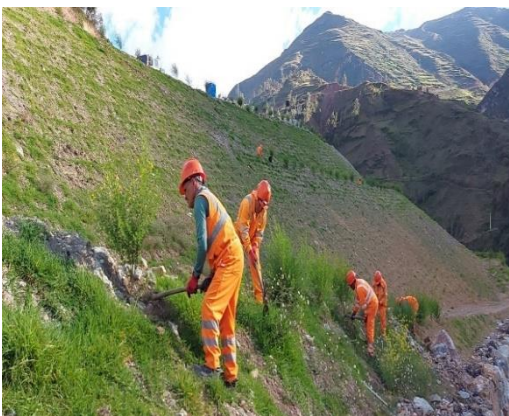
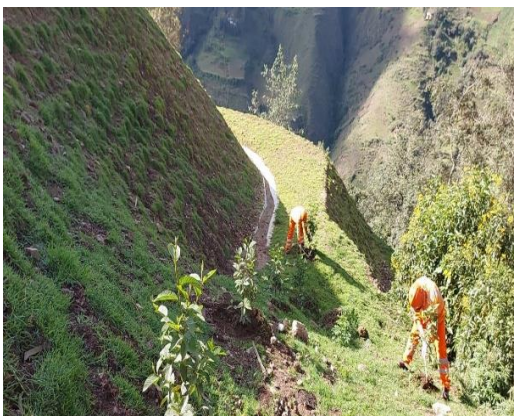
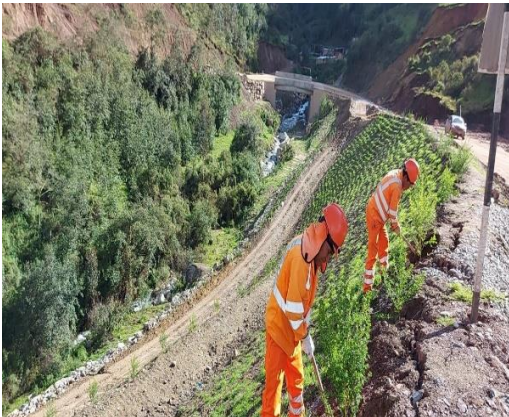
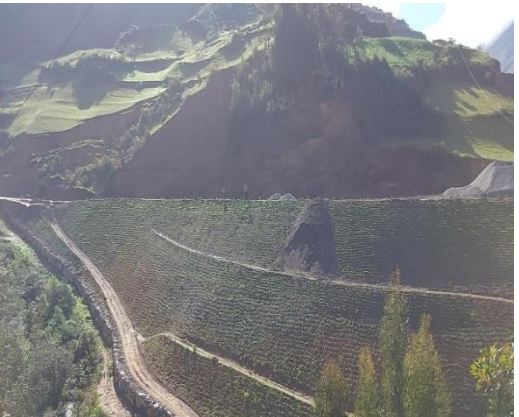
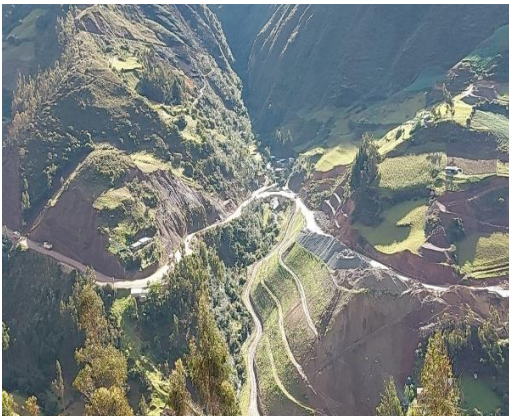
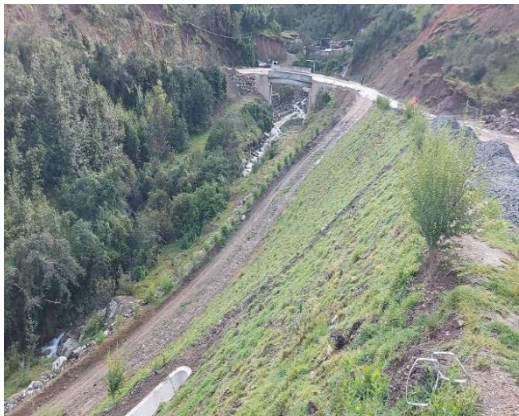
| <p>Verificación y seguimiento del desarrollo de las especies instaladas en las banquetas en el DME 34+400 L.I.</p> | <p>Verificación y seguimiento del desarrollo de las especies instaladas en los taludes en el DME 34+400 L.I.</p> |
| <p>Verificación y mantenimiento de las especies instaladas en el DME 34+400 L.I.</p> | <p>Verificación y mantenimiento de las especies instaladas en el DME 34+400 L. I</p> |

| <p>Verificación y mantenimiento de las especies instaladas en el DME 34+400 L.I</p> | <p>Vista panorámica del DME 34+400 L.I. Constatación del desarrollo de las especies instaladas</p> |
| <p>Vista panorámica del DME 34+400 L.I. Constatación del desarrollo de las especies instaladas</p> | <p>Vista panorámica del DME 34+400 L.I. Constatación del desarrollo de las especies instaladas</p> |
