**UNIVERSIDAD DE HUÁNUCO**

**TESIS**

**“Evaluación estructural y técnicas de reforzamiento en  
edificaciones de adobe – Huánuco - 2025”**

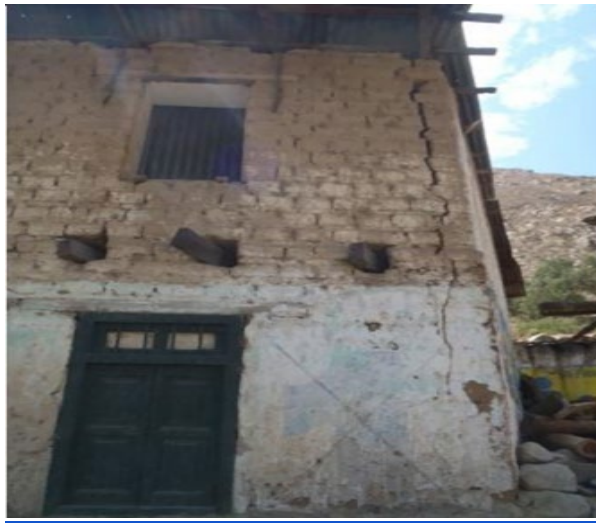
*Grieta vertical presente en una esquina superior con recorrido hasta el muro del primer nivel*

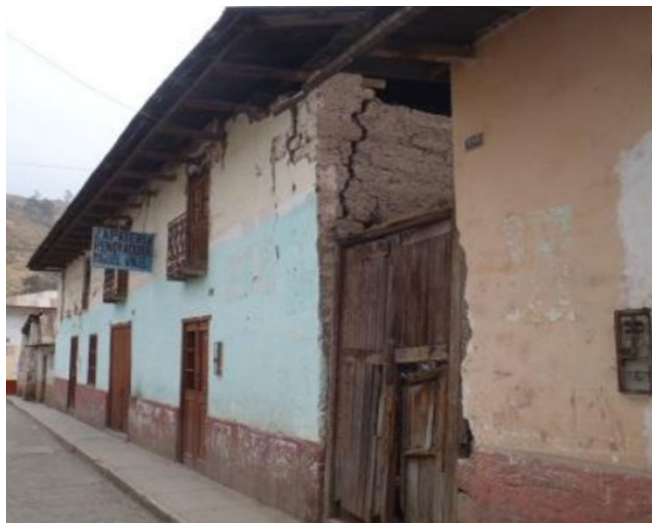
### **Figura 2**

*Grieta vertical presente en una esquina superior con recorrido.*

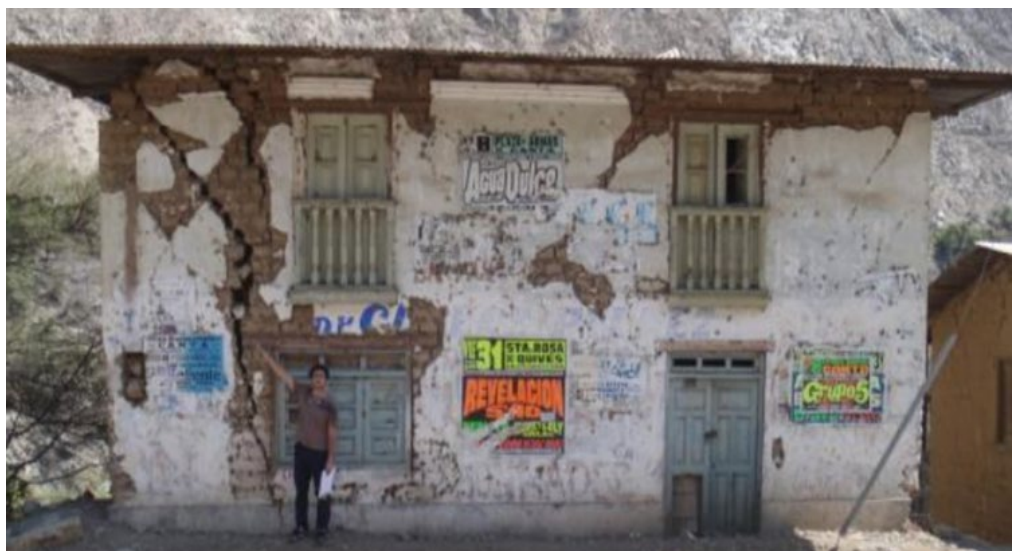
Conforme a la evaluación de patologías en estructuras de tierra desarrollada por Torrealva (2003), el agrietamiento inducido por cizallamiento coplanar (fuerzas cortantes en el plano) se manifiesta ante demandas sísmicas severas, siempre y cuando el mecanismo de colapso por volcamiento haya sido restringido o mitigado con éxito. Este tipo de degradación responde estrictamente a la capacidad de resistencia a la corte intrínseca de la mampostería de adobe. (Velarde, 2010).

*Grieta producida por el efecto del corte*

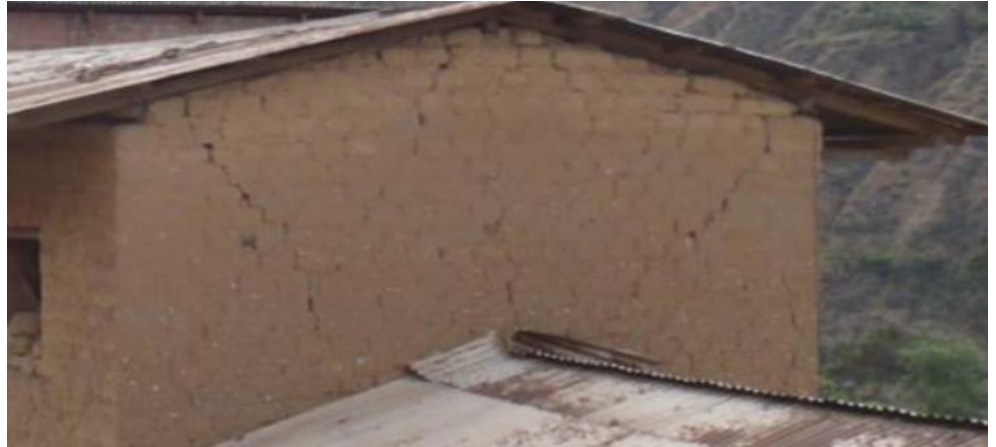
#### **Figura 4**

*Grieta producida por el efecto del corte y con restricción al volteo*

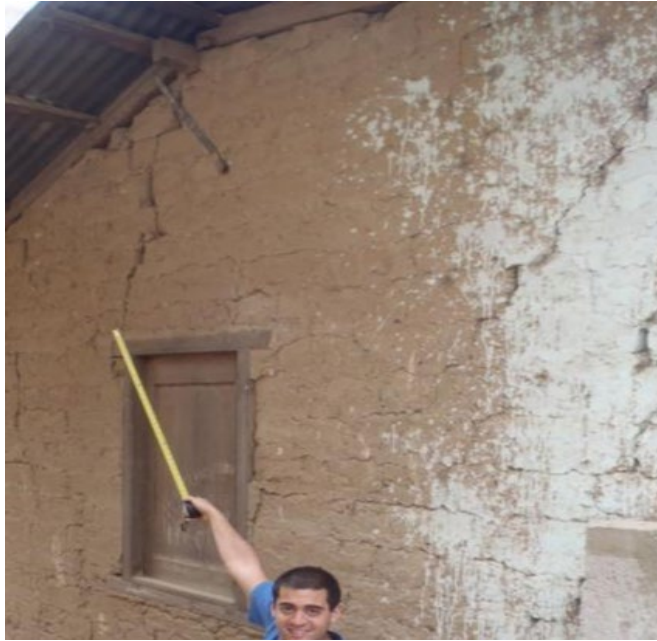
De acuerdo con Velarde (2020), este tipo de agrietamiento también es consecuencia directa de las solicitaciones de corte que actúan en el plano del elemento portante. Estas fallas suelen manifestarse de manera característica en los vértices superiores o inferiores de los vanos de puertas y ventanas, propagándose diagonalmente hacia los extremos superior e inferior de la estructura. La génesis de este fenómeno responde tanto a la severa concentración de tensiones en los ángulos de dichas aberturas como a la notable disparidad entre las propiedades mecánicas del adobe y los materiales que constituyen los dinteles.

*Grieta cerca de los vanos por esfuerzos de corte y flexión.*

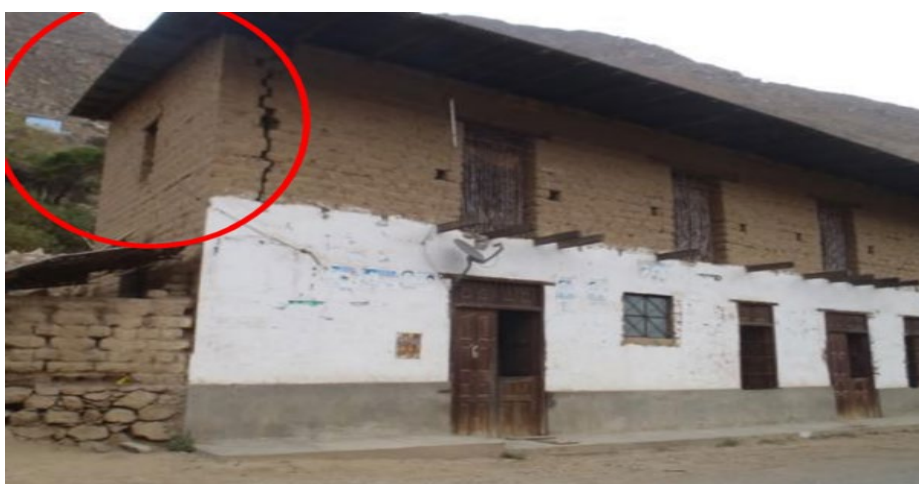
*Falla por volteo de muro sin confinar.*

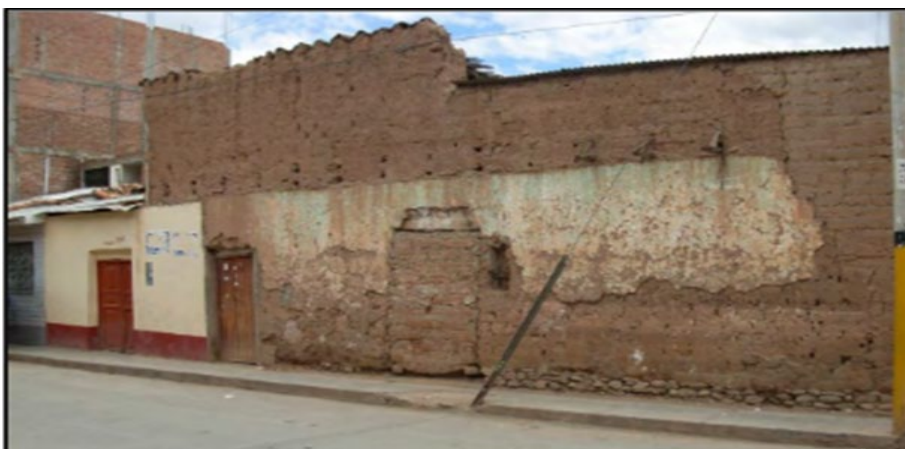
*Edificación en adobe sin arriostramiento.*

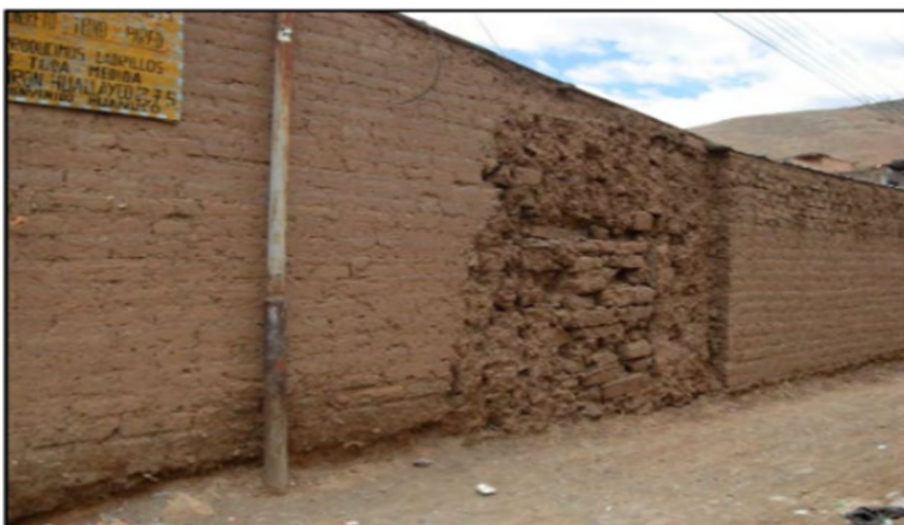
*Muro de mampostería en adobe sin homogeneidad*

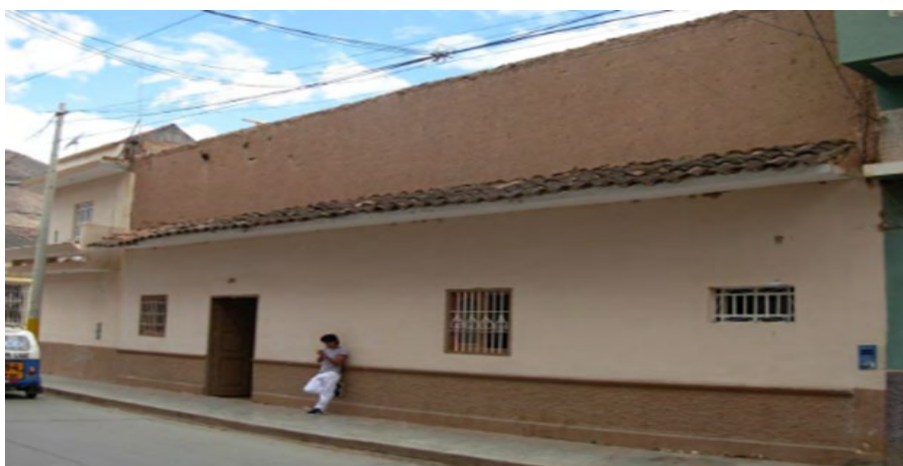
*Edificación en adobe sin una adecuada cantidad de muros ortogonales*

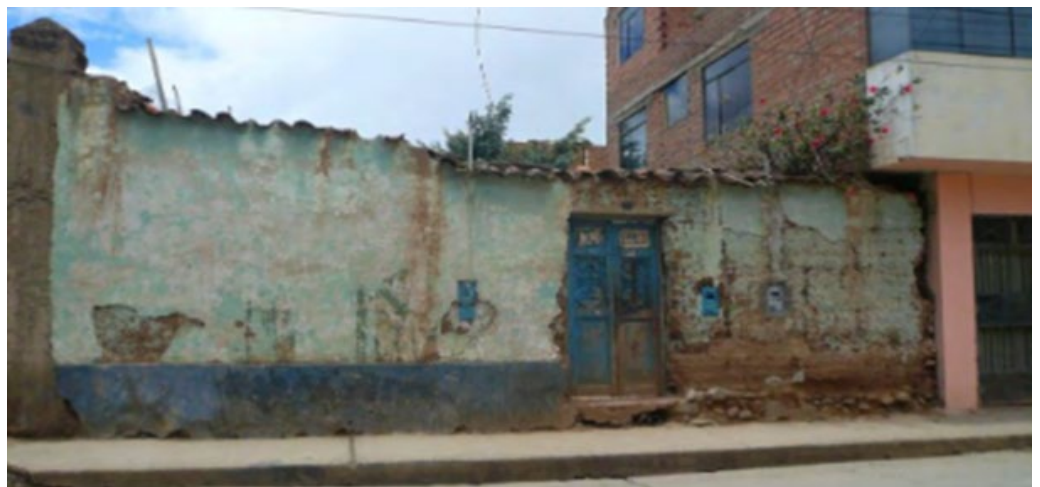
*Edificación en adobe con presencia de humedad*

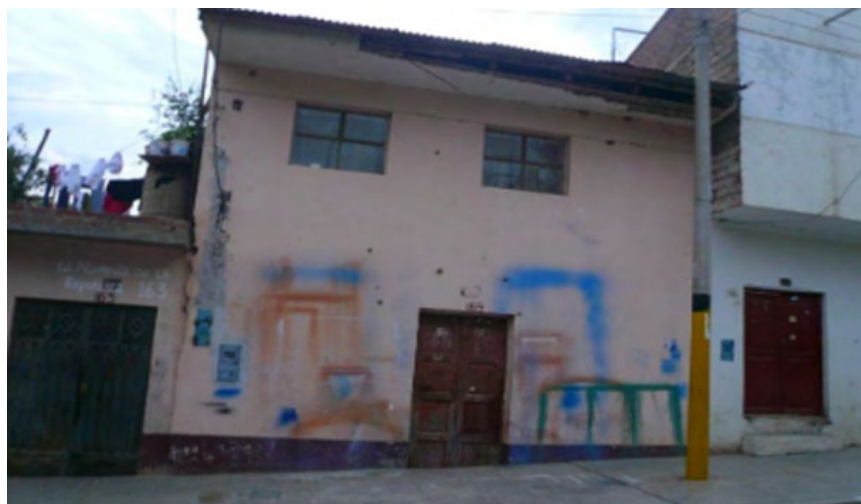
#### **Figura 11**

*Edificación en adobe sin muros ortogonales*

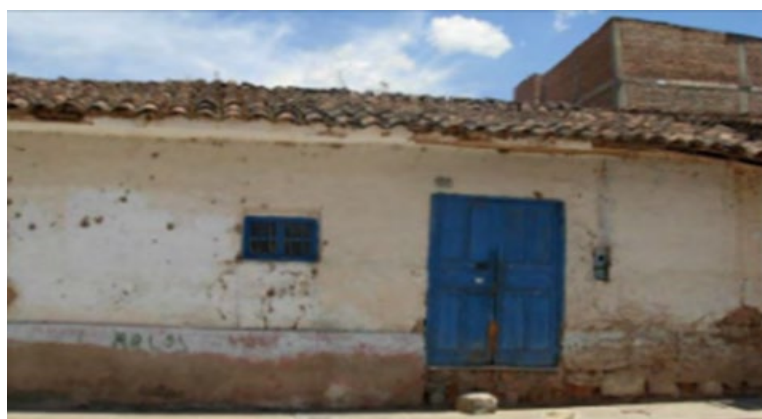
*Edificación con techo de caña y vigas de madera*

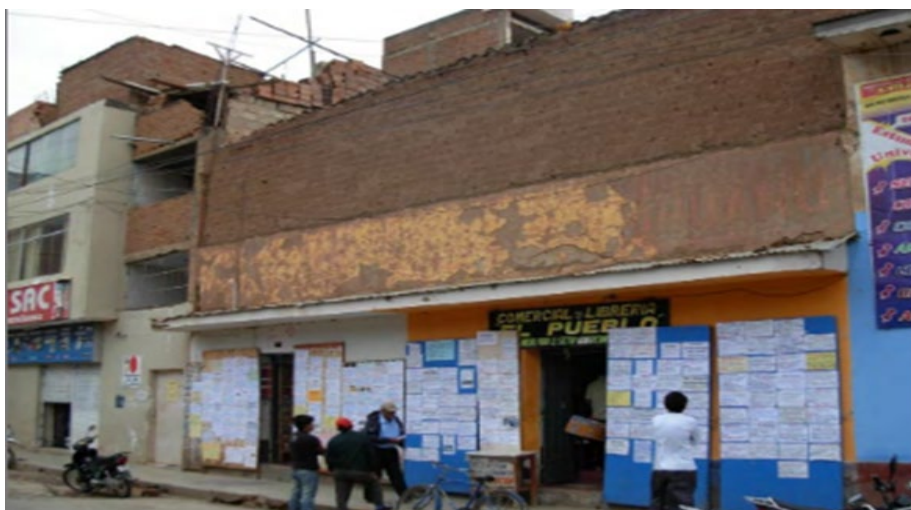
*Edificación en adobe con excesiva separación de muros*

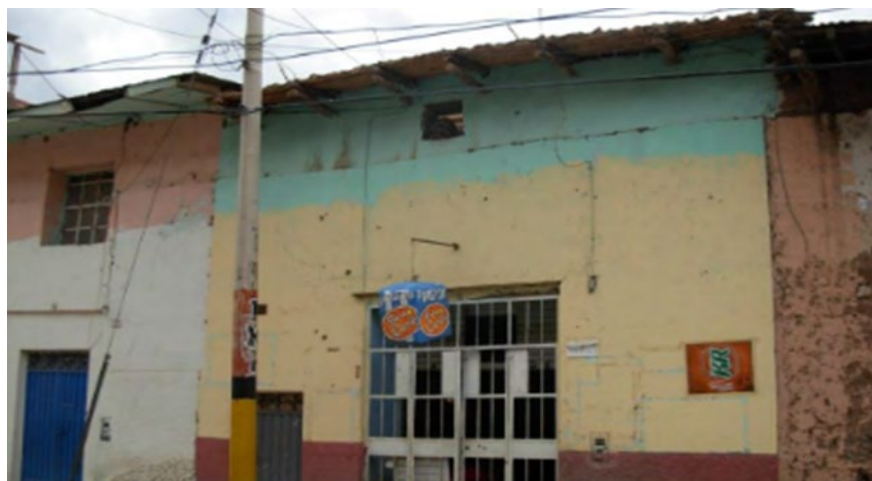
*Edificación con cubierta inestable de material liviano*

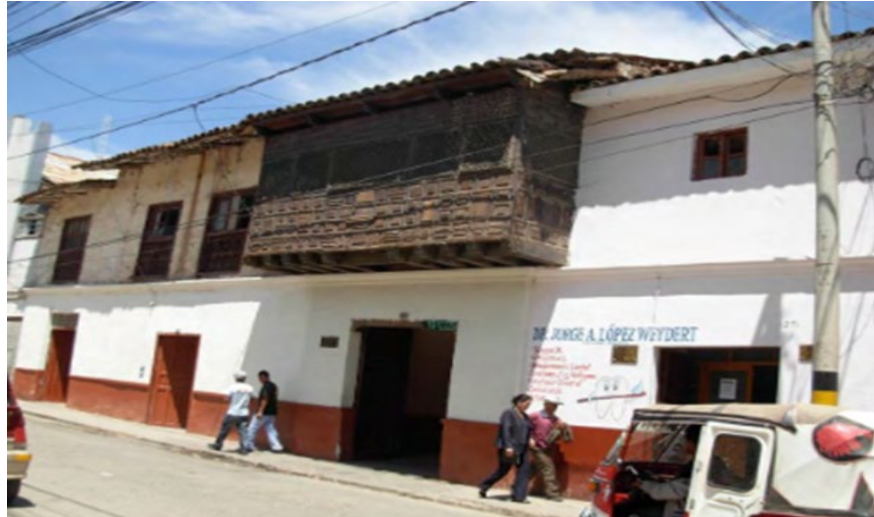
*Edificación en adobe con balcón inestable*

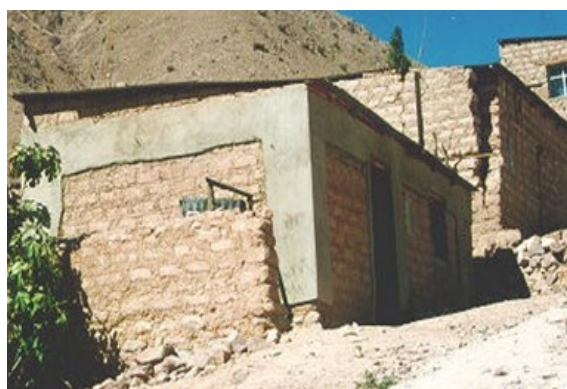
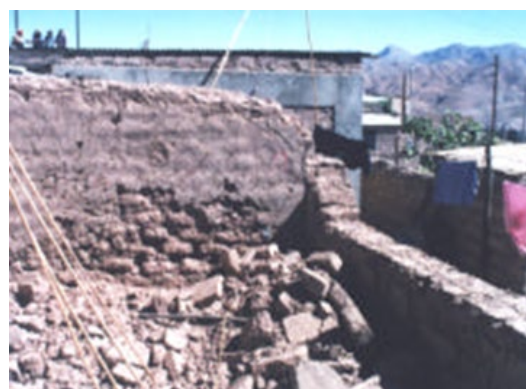
*Vivienda reforzada (izq.) y no reforzada (Derecha)*

*Nota. Adaptado de la vivienda reforzada no presenta daños mientras que la otra vivienda si presenta daño por carecer de refuerzo, San Bartolomé (2018)*

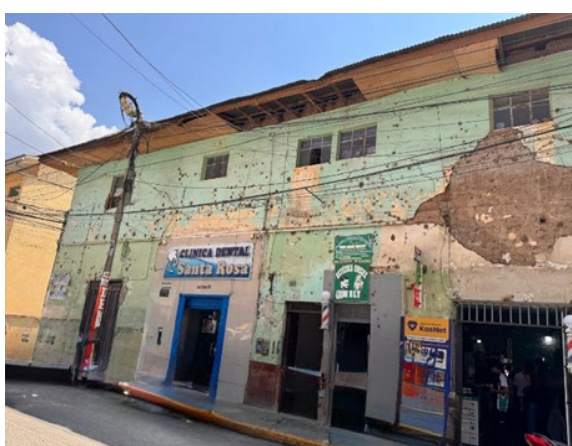
*Edificio 1 – 2 pisos con irregularidad*

Representa una vivienda típica de adobe de dos niveles. Se muestra la vista real y la vista en planta irregular (sección L), Existe gran cantidad

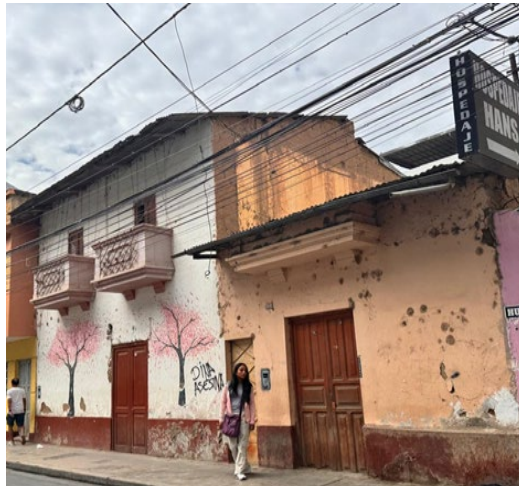
*Edificio 2 – 2 pisos con irregularidad*

Se muestra la vivienda real y la distribución en planta típica de dos niveles con planta cuadrada, la reducción de rigidez se da por las puertas y ventanas no simétricas en ambos niveles. Nótese la utilización de muros de adobe del tipo perimetral e interna, existe mayor distribución de muros en la dirección larga y menor en la dirección corta, lo cual aumenta la fragilidad de colapso.

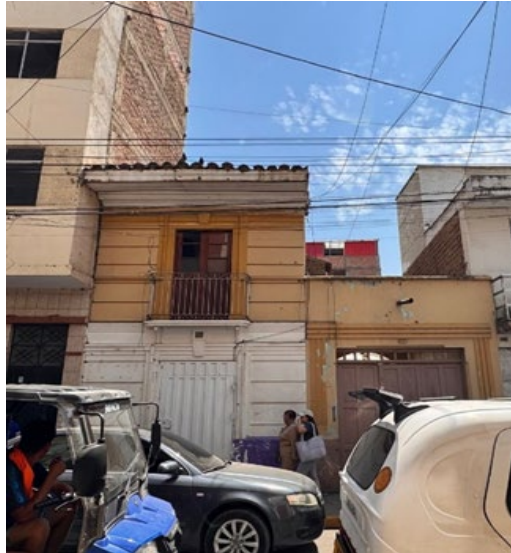
*Edificio 3 – 2 pisos sin irregularidad*

La siguiente figura muestra una vivienda de dos niveles construida bajo la autoconstrucción con una antigüedad aproximada de 50 años, Se dispone solamente de muros de adobe del tipo perimetral con poca reducción de rigidez debido a la ausencia de ventanas en el primer nivel, caso contrario en el segundo nivel con mayor reducción de rigidez por ventanas y puertas.

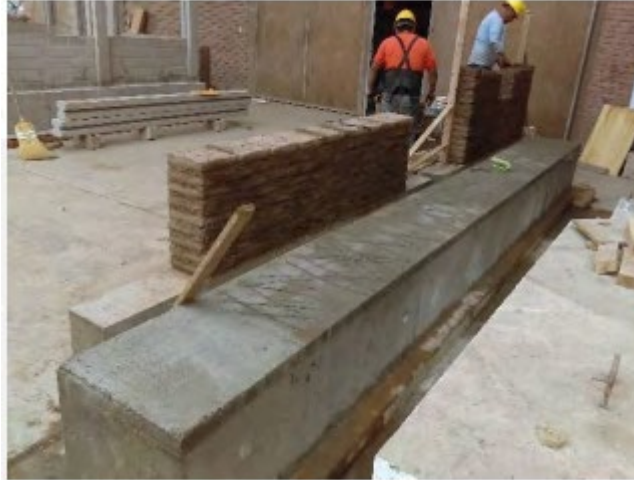
*Vista de la sección de la viga de cimentación.*

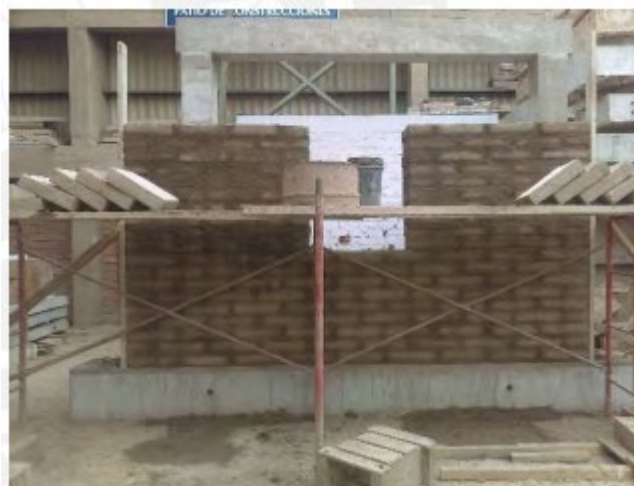
*Asentado parcial del muro de adobe.*

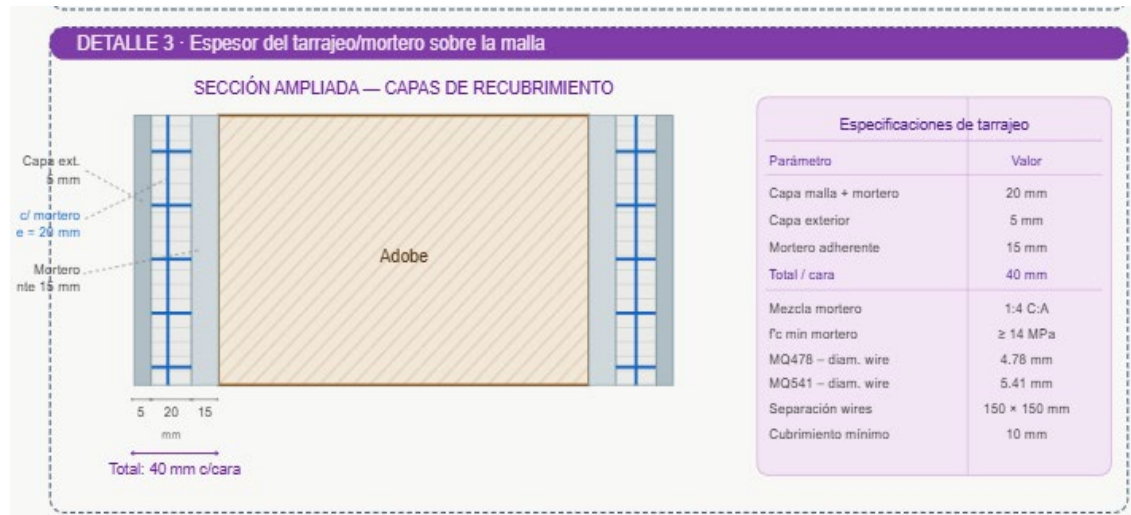
## ESPESOR DEL TARRAJEO

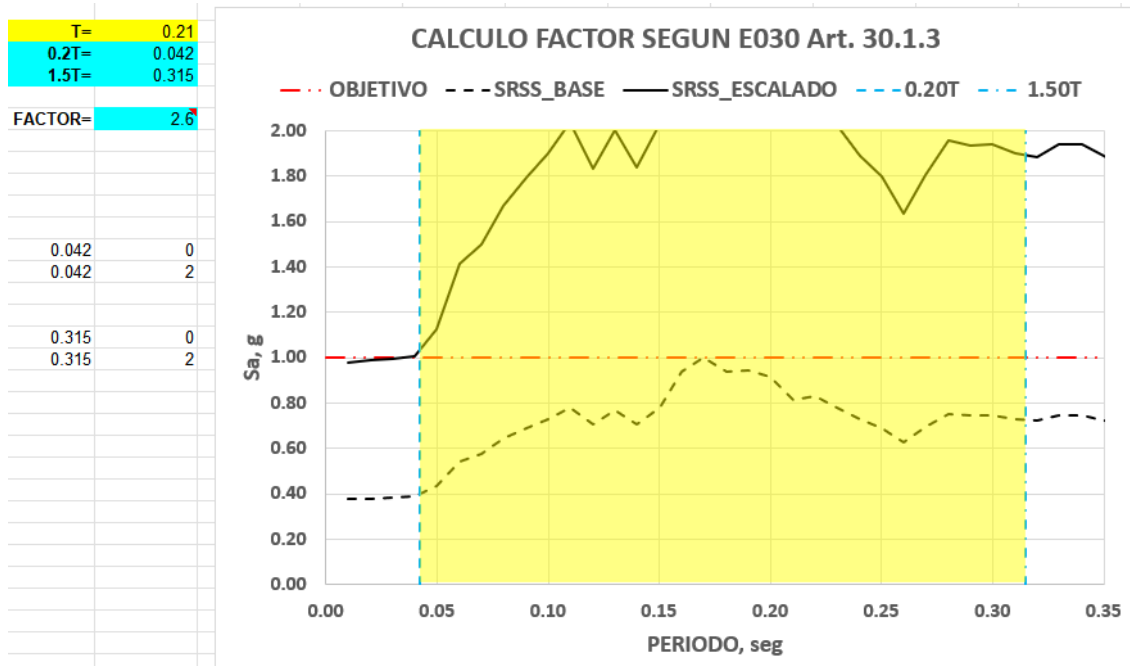
FACTOR DE ESCALA AJUSTADO AL ESPECTRO DE DISEÑO  
DE LA CIUDAD DE HUANUCO, ESTE ESPECTRO DE DISEÑO SE  
CONTRUYE CON LA FORMULA  $ZUCS/R=1$ ,  $S=SUELO$   
CONCORDANTE A LA CIUDAD DE HUANUCO
