**UNIVERSIDAD DE HUÁNUCO**  
**FACULTAD DE INGENIERIA**  
**PROGRAMA ACADÉMICO DE ARQUITECTURA**

**“Habitabilidad arquitectónica del Centro de Educación  
Básica Especial Manuel Villavicencio Gargate del distrito de  
Amarilis, Huánuco-2024”**

PARA OPTAR EL TÍTULO PROFESIONAL DE ARQUITECTA

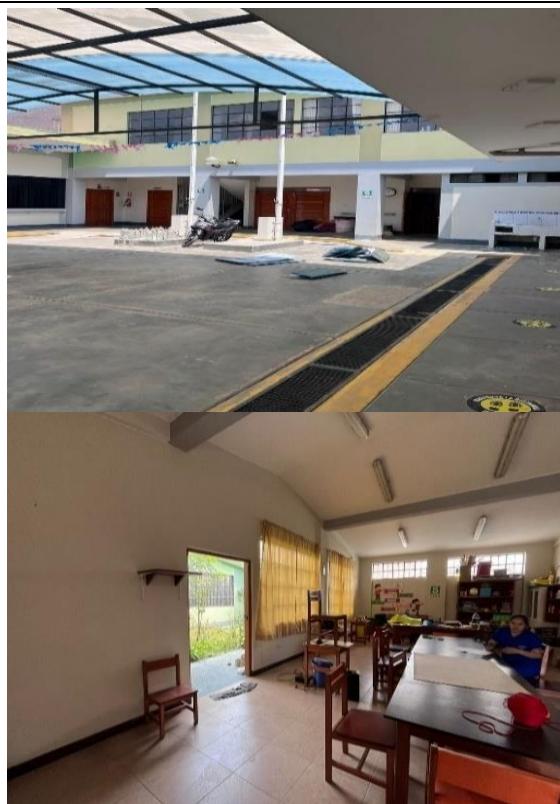
**Tabla 4**

*Guía de observación sobre los espacios del patio y salones del CEBE en la actualidad*

No presenta una adecuada Zonificación ni delimitación funcional

Obstaculizando el desarrollo óptimo de las actividades pedagógicas destinadas a los estudiantes. Se constató que la edificación no responde a los lineamientos arquitectónicos ni a los estándares técnicos requeridos para una institución educativa de modalidad CEBE (Centro de Educación Básica Especial). Esta deficiencia espacial compromete principios esenciales como la accesibilidad universal, la seguridad estructural y la adaptabilidad, imprescindibles en el diseño de infraestructura educativa inclusiva.

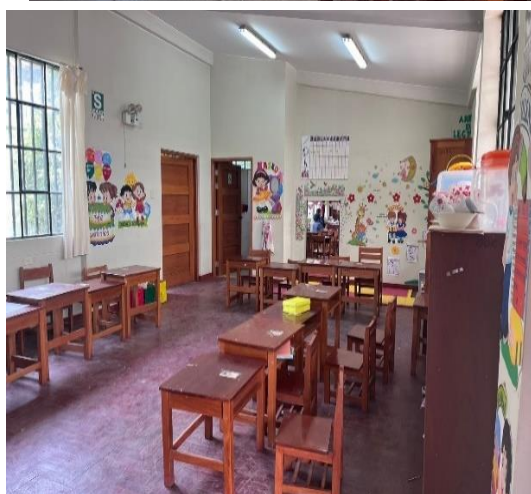
No fueron realizados bajo criterios de flexibilidad espacial ni de seguridad integral

Condiciones esenciales para atender adecuadamente las diversas necesidades de los usuarios, especialmente en contextos educativos especiales. Se observa que varias áreas han sido modificadas o adaptadas de manera improvisada tras la construcción original; sin embargo, dichas intervenciones no cumplen con los estándares de seguridad estructural ni funcionalidad establecidos en la normativa vigente. Esta situación revela una grave deficiencia en la planificación espacial, ya que un diseño arquitectónico carente de flexibilidad limitando la capacidad de respuesta del entorno construido frente a cambios en las actividades pedagógicas y necesidades específicas de los estudiantes.

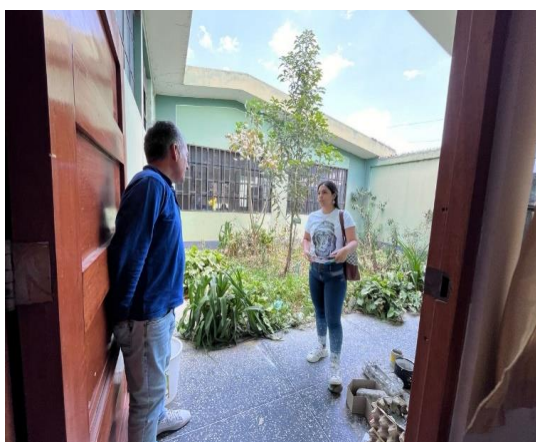
**Tabla 10**

*Guía de observación sobre el espacio natural*

No cuentan con un espacio natural adecuada y bien mantenida

la infraestructura actual no se contempla de manera adecuada el respeto y la integración con el entorno natural, con el aspecto fundamental en el diseño de espacios educativos contemporáneos. Las áreas verdes disponibles son mínimas y presentan un estado de deterioro evidente debido a la falta de un plan de mantenimiento paisajístico regular. Esta limitada y descuidada superficie de vegetación impide que los estudiantes puedan establecer una interacción significativa, segura y continua con el medio ambiente, restringiendo así las

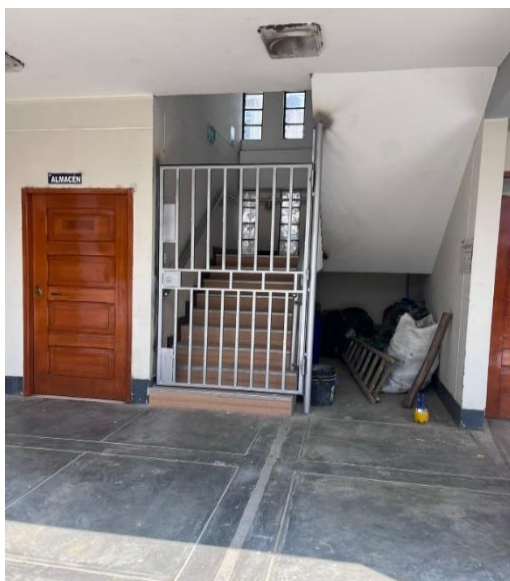
**Tabla 13**

*Guía de observación sobre las barandas adecuadas para los estudiantes*

No está adecuada para todos los estudiantes

La única baranda existente en la infraestructura no ha sido diseñada pensando en el uso de los estudiantes, sino que se destina exclusivamente al acceso del área administrativa. Esta baranda presenta dimensiones estandarizadas, no adaptadas a las necesidades ergonómicas de los alumnos, lo que limita su funcionalidad y accesibilidad. Esta deficiencia en los elementos de apoyo revela una clara inadecuación en el diseño inclusivo, afectando especialmente a los estudiantes con movilidad reducida. Además, se resalta la imperante necesidad de incorporar barandas accesibles y específicas en las aulas y

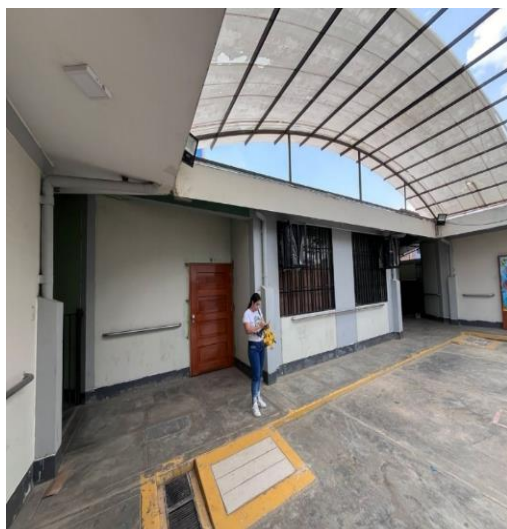
**Tabla 14**

*Guía de observación sobre las barandas adecuadas para los estudiantes*

Las 4 rampas no cuentan con barandas, con un diseño y accesibilidad para todos

La presencia de cuatro rampas, estas presentan serias deficiencias en cuanto a diseño y funcionalidad accesible. Las rampas son de ancho insuficiente, lo que dificulta el tránsito cómodo y seguro de los estudiantes, especialmente de aquellos que utilizan dispositivos de apoyo como sillas de ruedas. Asimismo, se observa que las rampas no han sido ubicadas en puntos estratégicos que favorezcan la fluidez de circulación y el acceso equitativo a las diversas áreas de la institución. Esta situación revela una vulneración de los principios de accesibilidad universal y pone en evidencia la necesidad urgente de rediseñar los elementos de accesibilidad conforme a las normas técnicas vigentes, priorizando pendientes adecuadas, anchos reglamentarios y localización funcional para asegurar el desplazamiento autónomo, seguro y digno de todos los usuarios del espacio educativo.

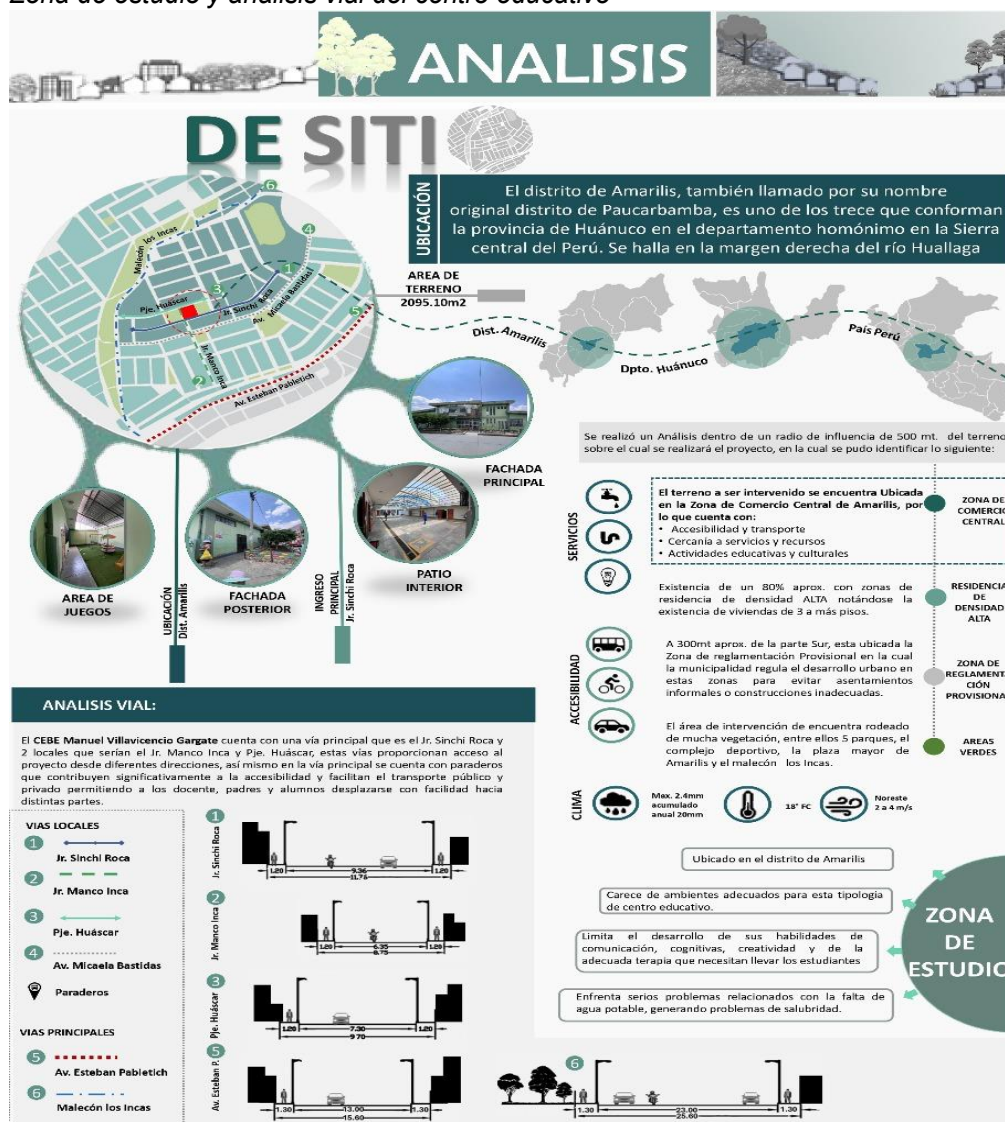
**Figura 19**

*Zona de estudio y análisis vial del centro educativo*

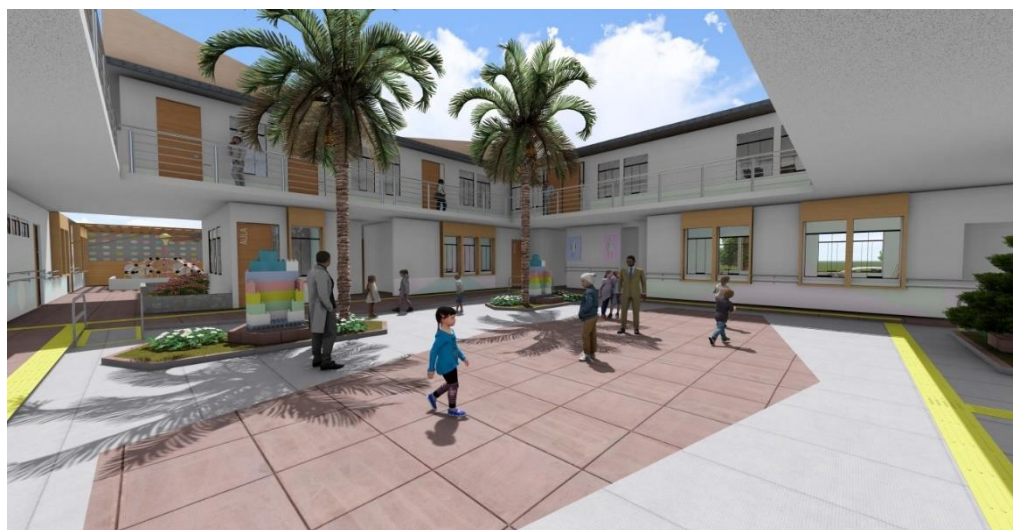
**Figura 49**

*Piso podotáctil en el espacio de interior del centro educativo*

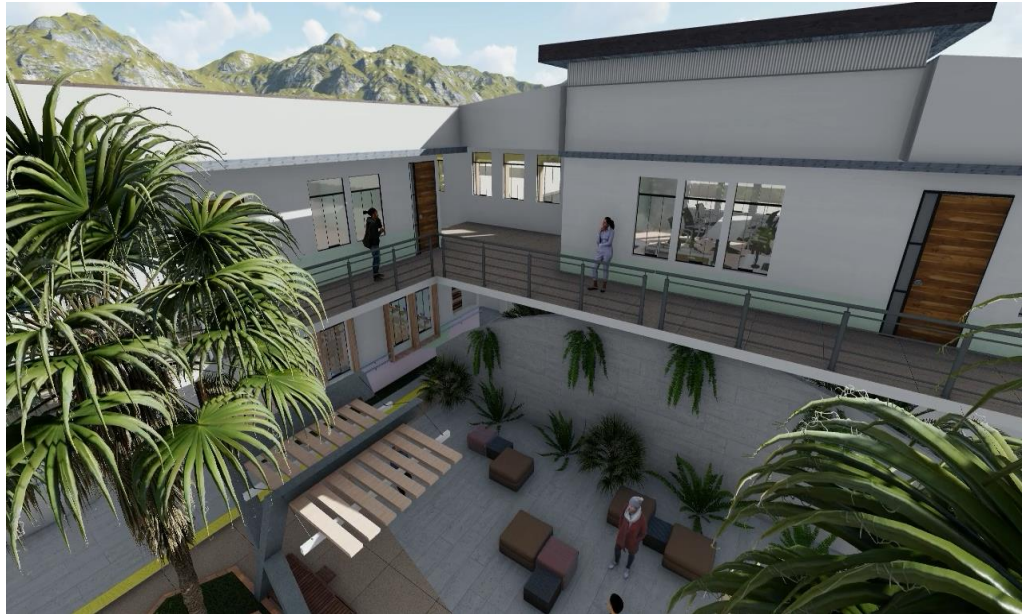
**Figura 51**

*Barandas para discapacitados*

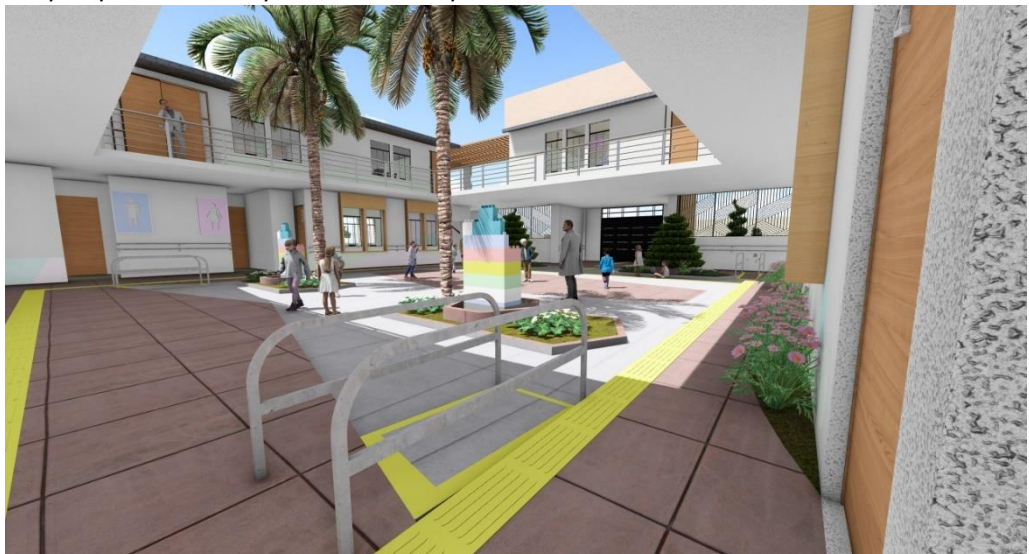
**Figura 52**

Se ha dado especial atención a la implementación de rampas, con el objetivo de garantizar la accesibilidad y movilidad de los estudiantes con diversas discapacidades. Estas rampas han sido diseñadas de acuerdo con las normativas de accesibilidad, asegurando una pendiente adecuada y superficies antideslizantes que faciliten el desplazamiento seguro y autónomo dentro del centro educativo.

*Rampas para los discapacitados en el primer nivel*

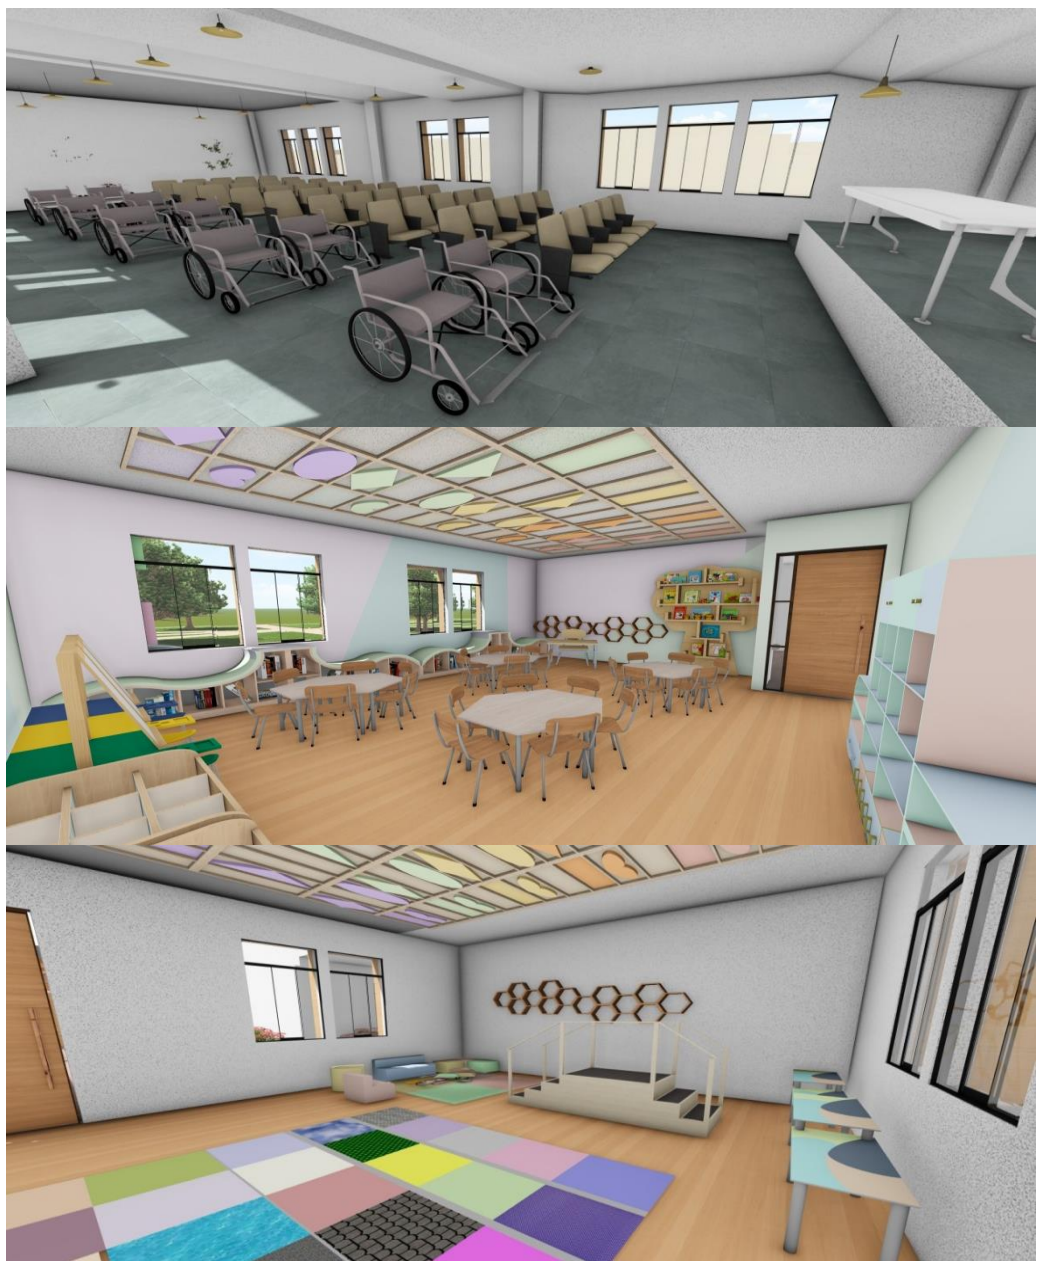
**Figura 53**

Asimismo, en el diseño se ha priorizado una adecuada iluminación natural, con el fin de crear un ambiente óptimo para el aprendizaje y bienestar de los estudiantes. La disposición de las ventanas y claraboyas ha sido cuidadosamente planificada para aprovechar la luz natural durante el día, reduciendo el consumo energético y favoreciendo la salud visual de los estudiantes.

*Iluminación*

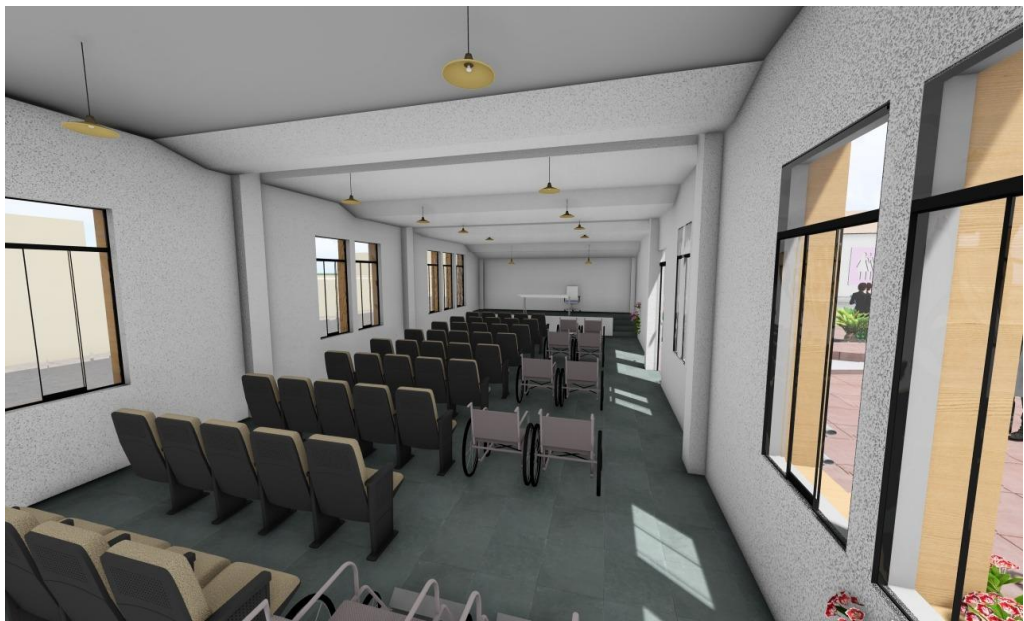
**Figura 54**

La ventilación ha sido un aspecto clave para garantizar un ambiente saludable y cómodo para los estudiantes. Se ha planificado un sistema de ventilación natural eficiente, mediante la correcta ubicación de ventanas, rejillas de ventilación y aberturas estratégicas, que permiten la circulación adecuada del aire y la renovación constante del ambiente en cada espacio del centro.

*Ventilación*

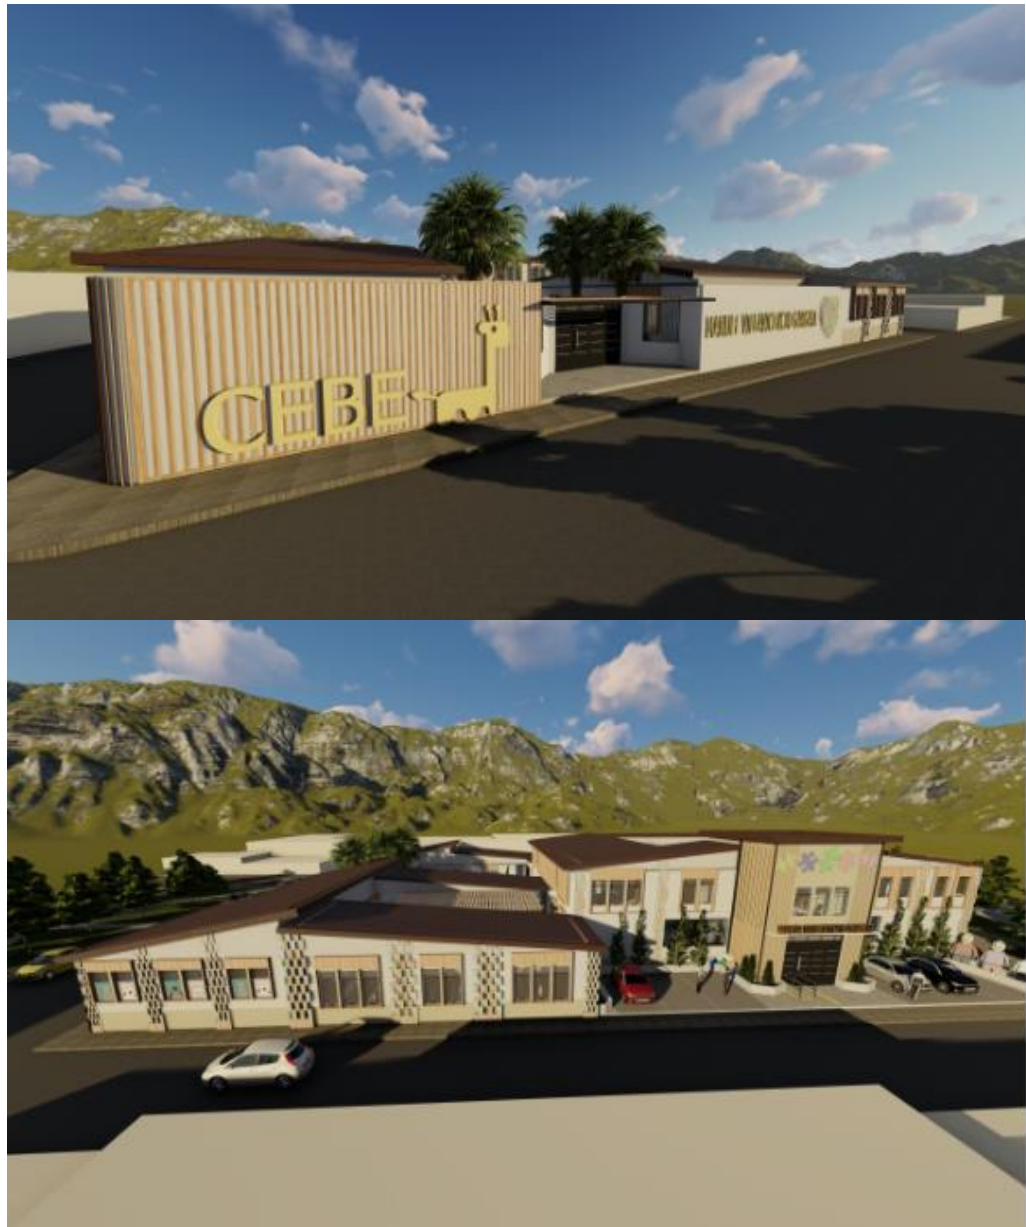
**Figura 55**

Se priorizó la utilización de materiales que garanticen seguridad, confort y accesibilidad, adaptándose a las características sensoriales y motrices de los niños con discapacidad. Los acabados son de fácil mantenimiento, resistentes y antideslizantes, para evitar accidentes. Además, se emplearon colores suaves y cálidos, creando un ambiente acogedor y estimulante que favorezca el aprendizaje, la interacción social y el bienestar emocional de los estudiantes.

*Acabados en el exterior*

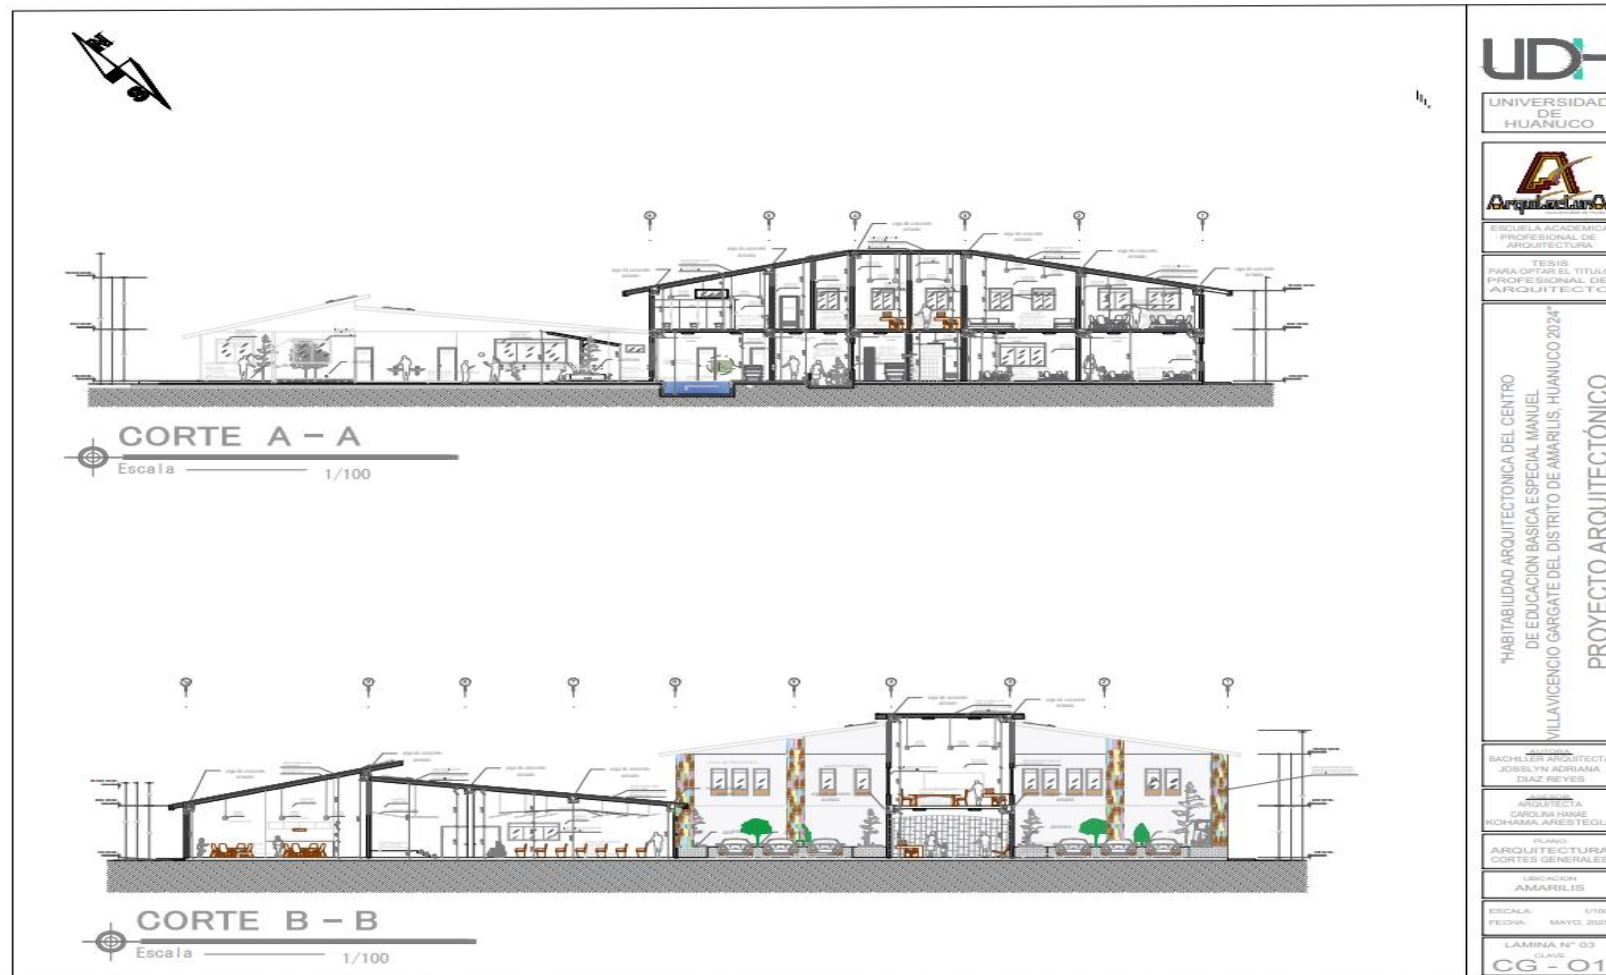
**Figura 65**

Cortes de A – A y B – B

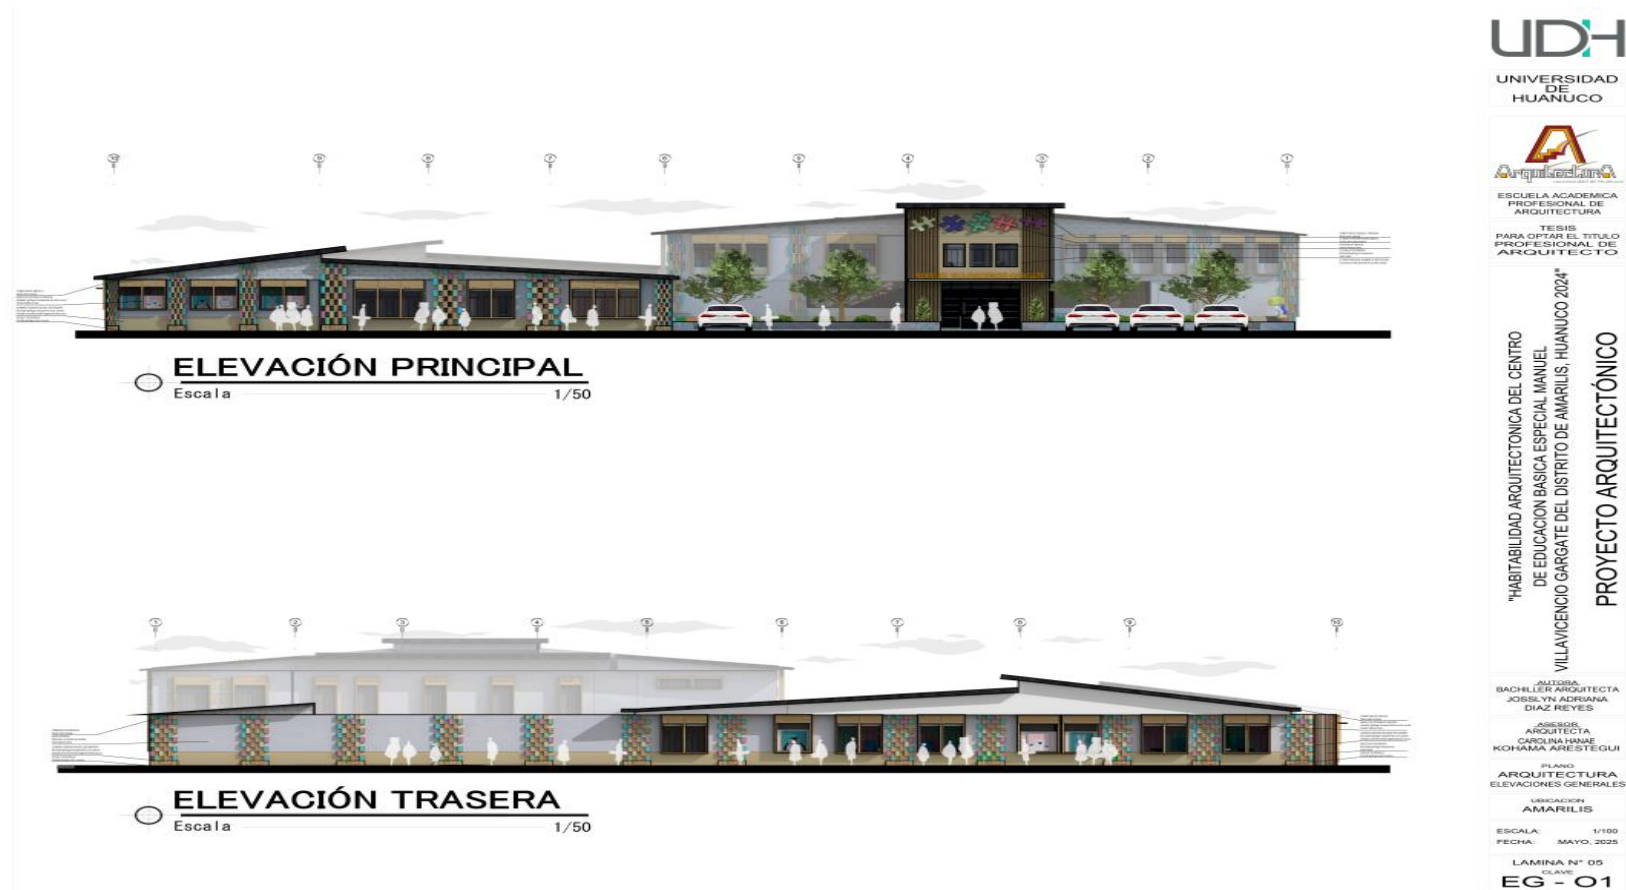
**Figura 71**

*Elevaciones de la parte principal y trasera del nuevo CEBE*
