**UNIVERSIDAD DE HUANUCO**  
**FACULTAD DE INGENIERIA**  
**PROGRAMA ACADÉMICO DE INGENIERIA CIVIL**

**“Desempeño estructural para establecer el grado de  
vulnerabilidad sísmica del palacio municipal de Cayna –  
Ambo – Huánuco – 2024”**

**PARA OPTAR EL TÍTULO PROFESIONAL DE INGENIERO  
CIVIL**

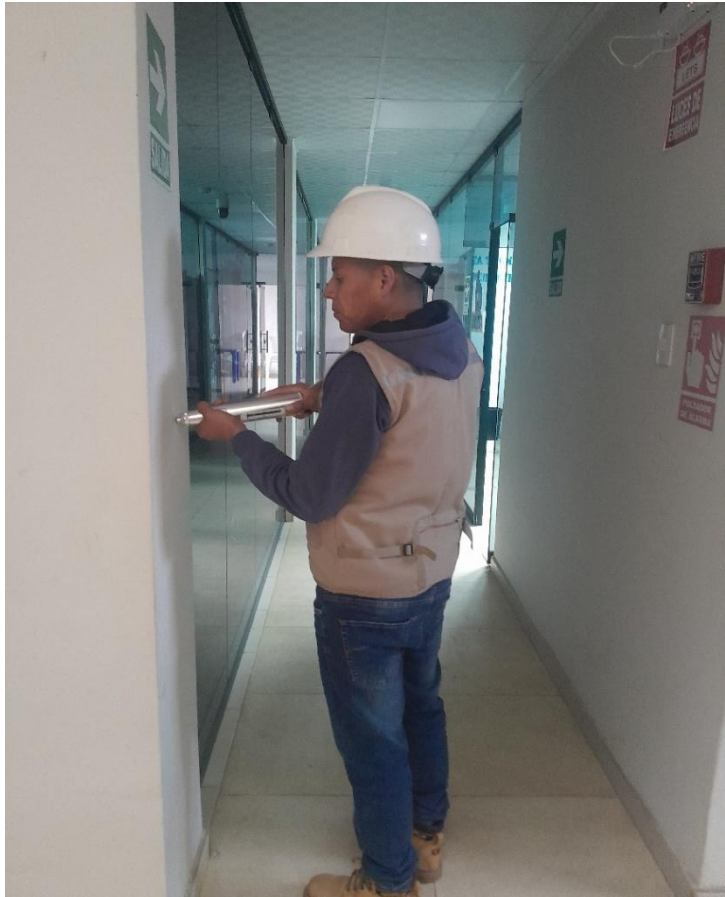
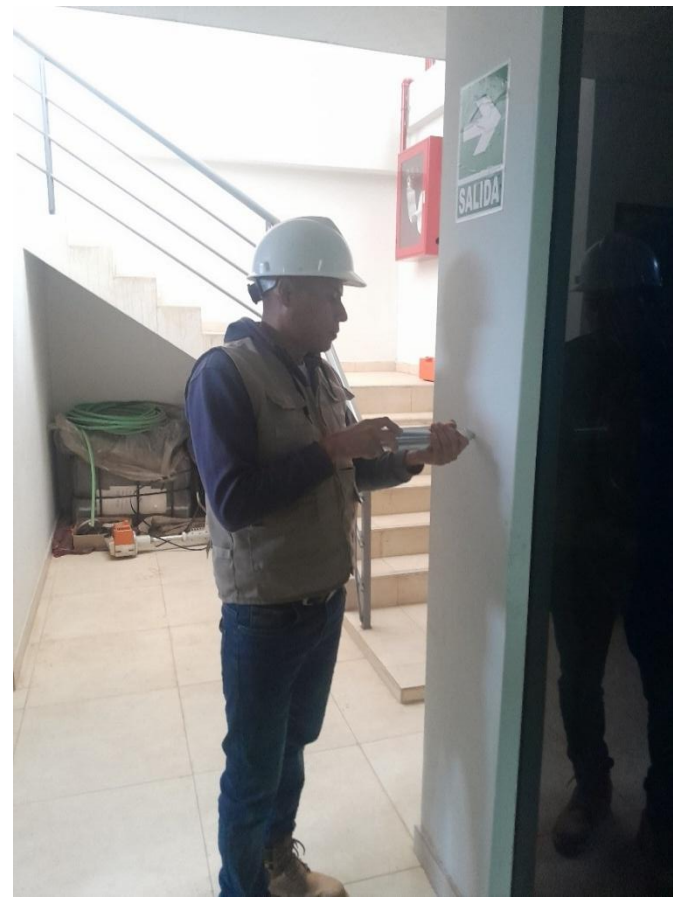
Nota: Determinación de la uniformidad del concreto, mediante el esclerómetro en secciones de columnas

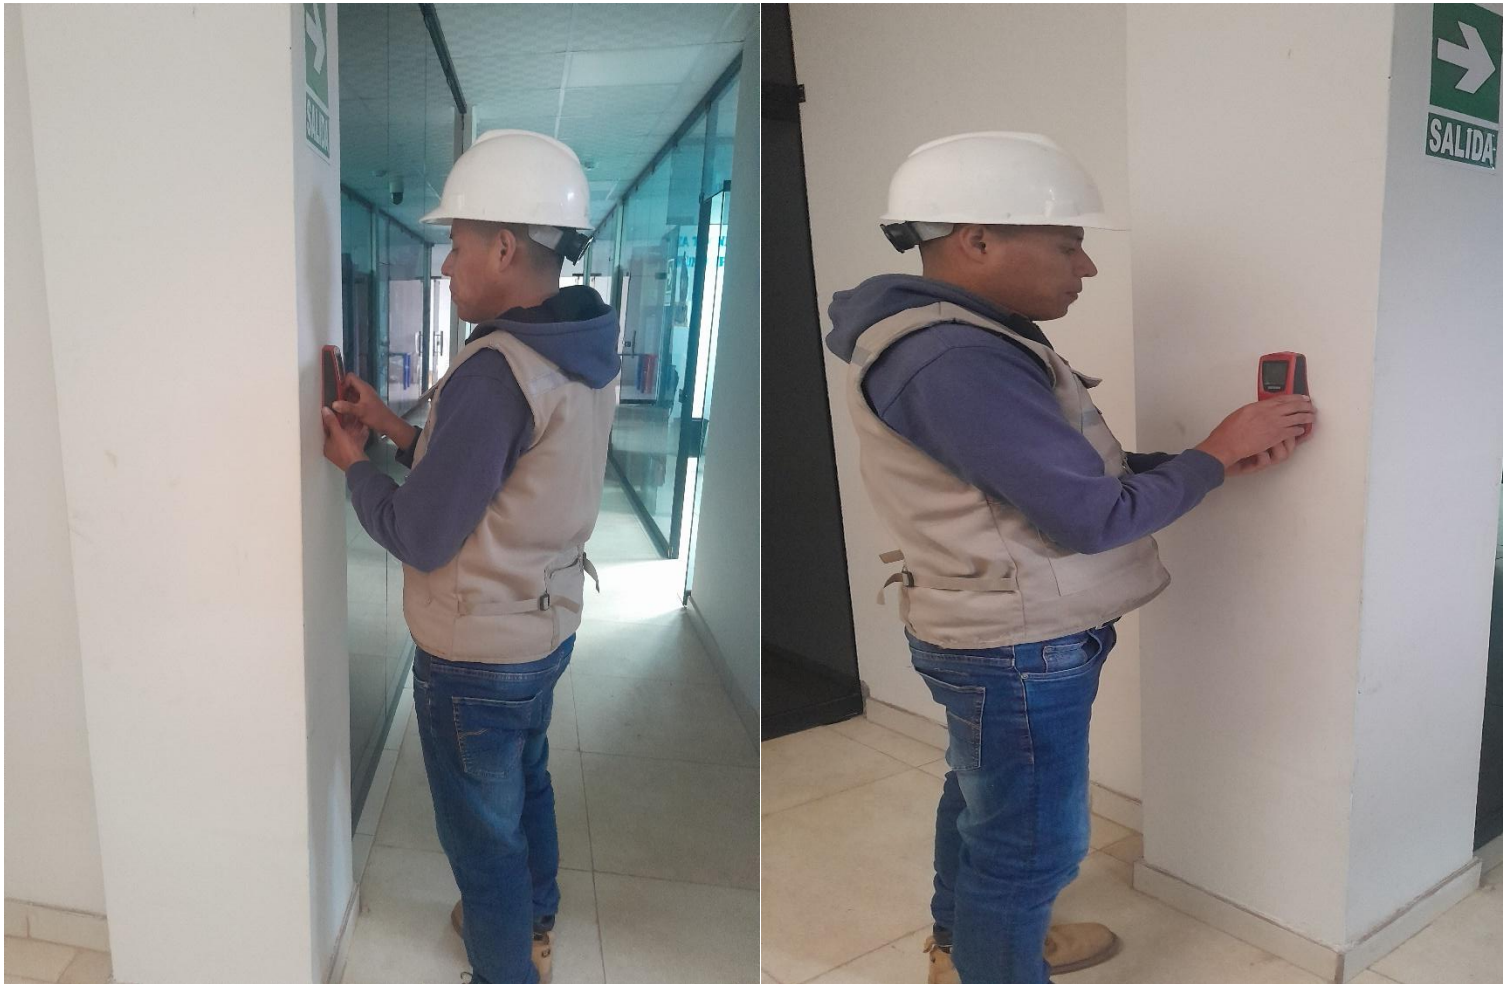
Nota: Determinación de la ubicación y diámetro aproximado de varillas de refuerzo, mediante pacometría en secciones de columnas.

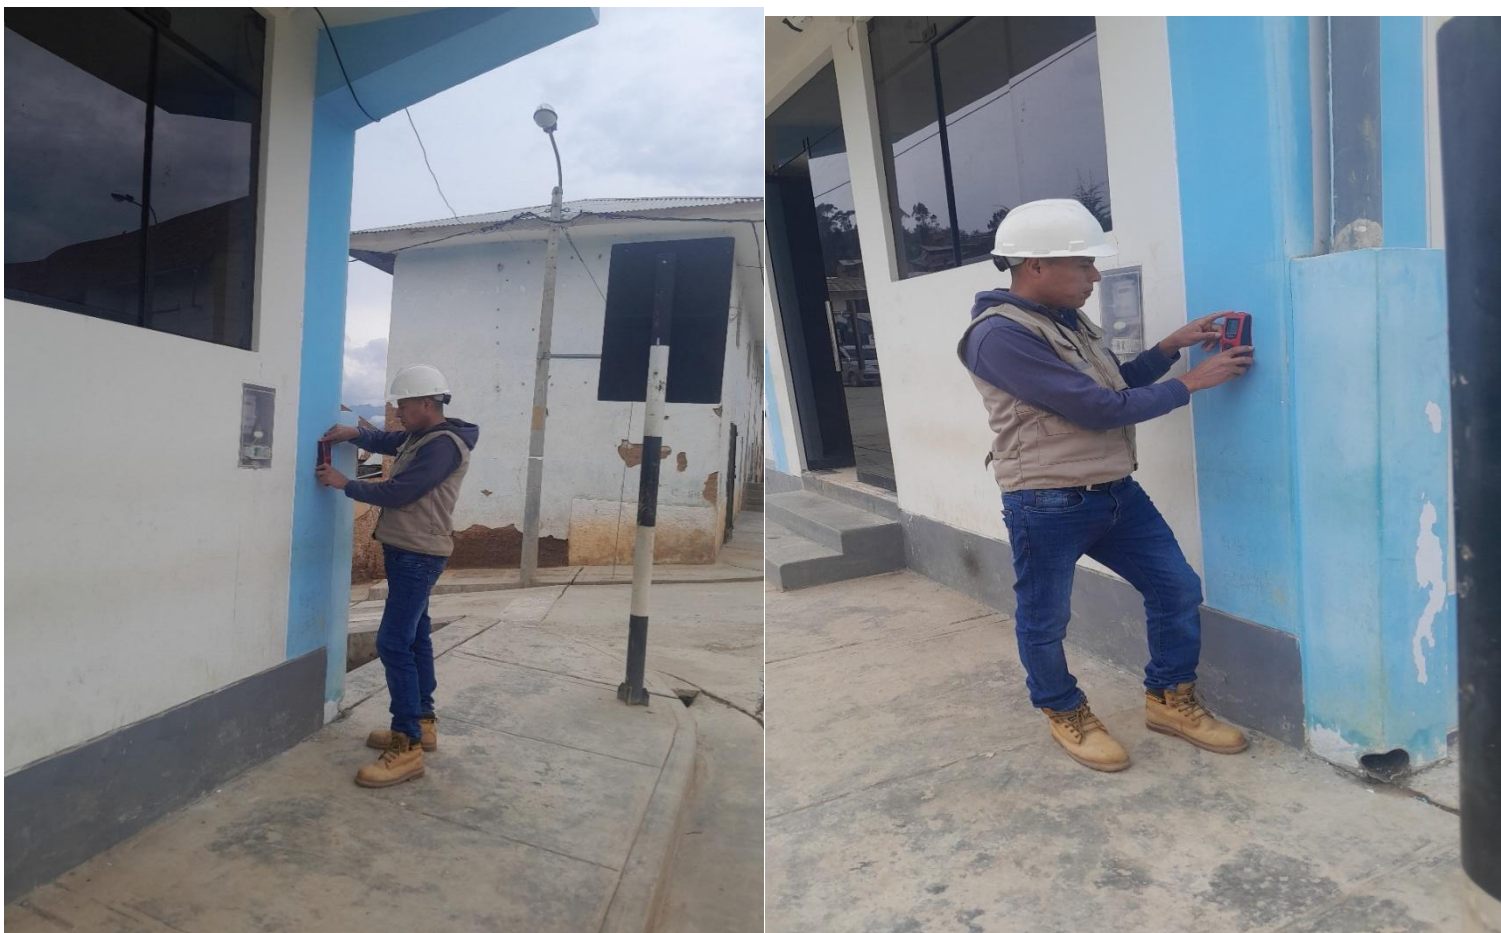
Nota: Determinación de la ubicación y diámetro aproximado de varillas de refuerzo, mediante pacometría en secciones de columnas.
