**UNIVERSIDAD DE HUANUCO**  
**FACULTAD DE INGENIERIA**  
**PROGRAMA ACADÉMICO DE INGENIERIA CIVIL**

**“Medidas estructurales y estabilización de taludes en las faldas  
del cerro San Cristóbal del Distrito de Amarilis, Huánuco, 2024”**

PARA OPTAR EL TÍTULO PROFESIONAL DE INGENIERO CIVIL

AUTOR: Soto Alvarado, Gustavo Niceas

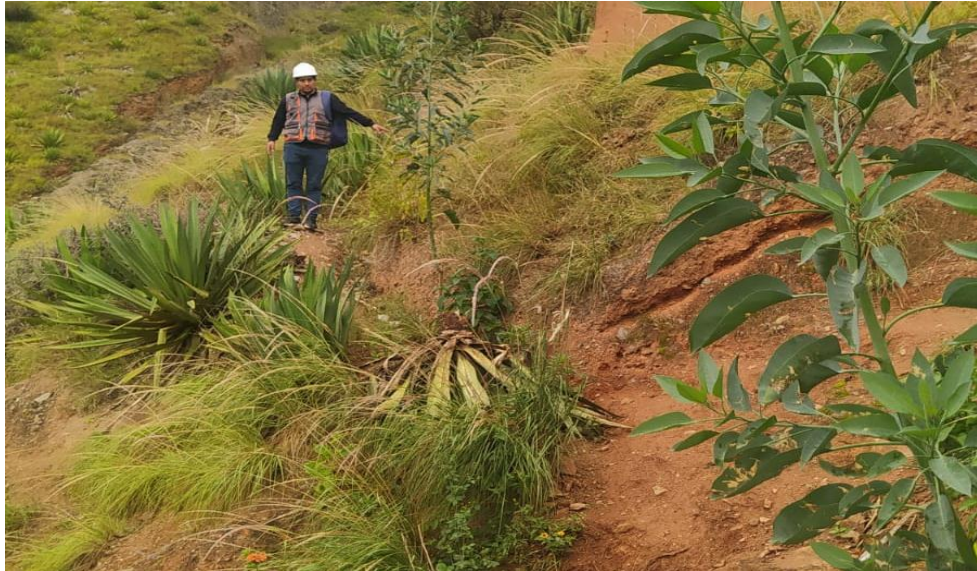
**Figura 9**

- **Depósitos Cuaternarios:** Los taludes evaluados se ubicaron sobre depósitos geológicos recientes, como coluviales, aluviales, deluviales y fluviales, caracterizados por una mezcla de gravas, arenas y limos embebidos en una matriz de arcilla.

*Depósitos cuaternarios coluviales*

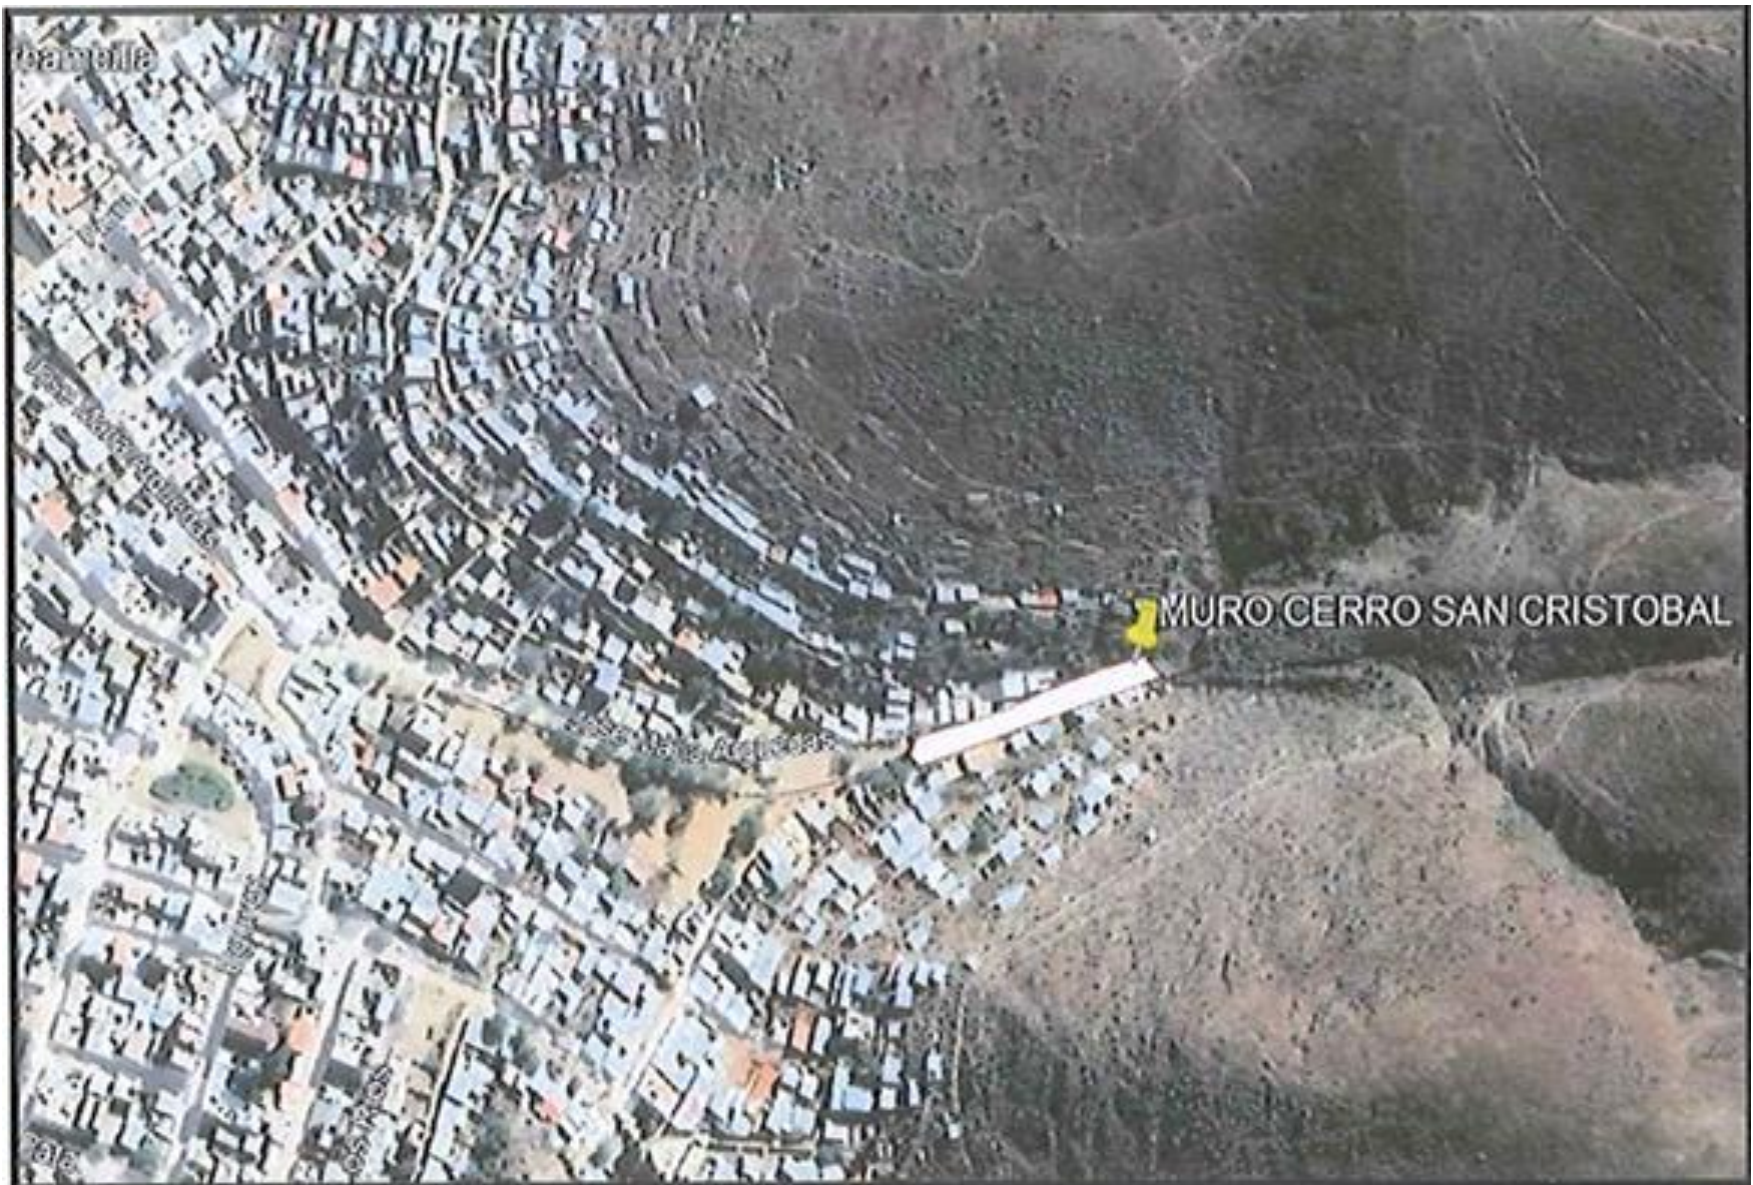
### PLANO TOPOGRÁFICO

**PLANTA GENERAL**  
Escala 1/200

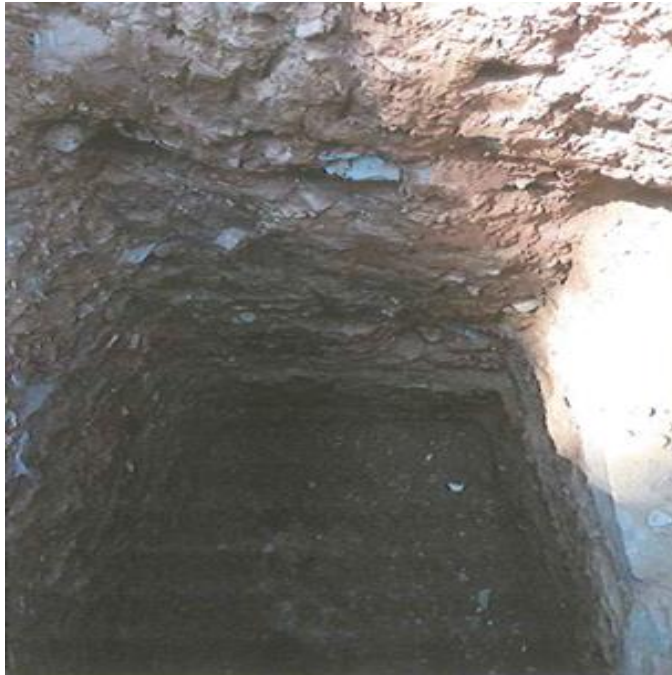
Vista fotográfica de la calicata N°1 – cerro San Cristóbal - San Luis - sector 04 - Amarilis

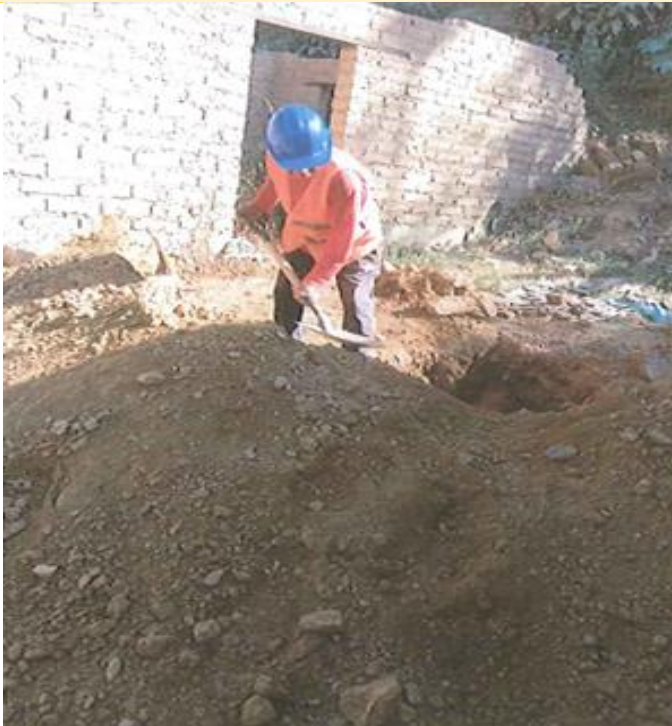
Vista fotográfica de la calicata N°1 – cerro San Cristóbal - San Luis - sector 04 - Amarilis

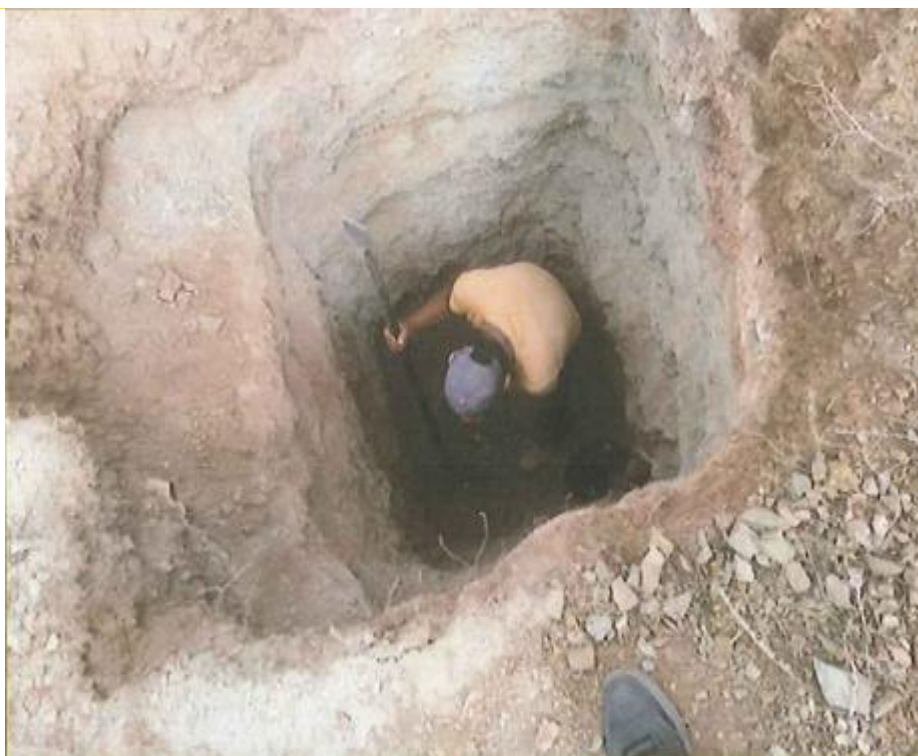
Vista fotográfica de la calicata N°2 – cerro San Cristóbal - san Luis - sector 04 - Amarilis

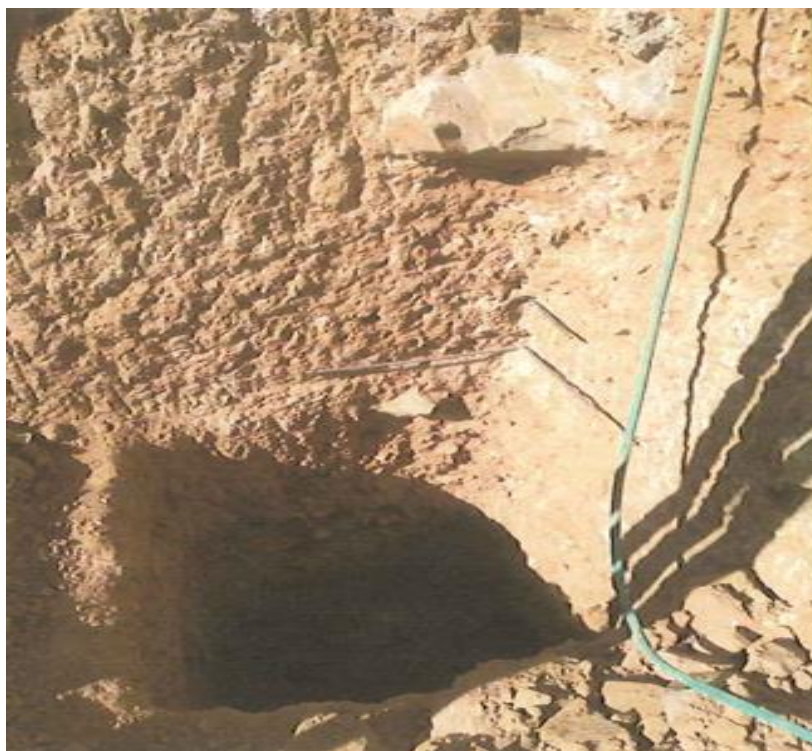
Vista fotográfica de la calicata N°3 – cerro San Cristóbal - san Luis - sector 04 - Amarilis

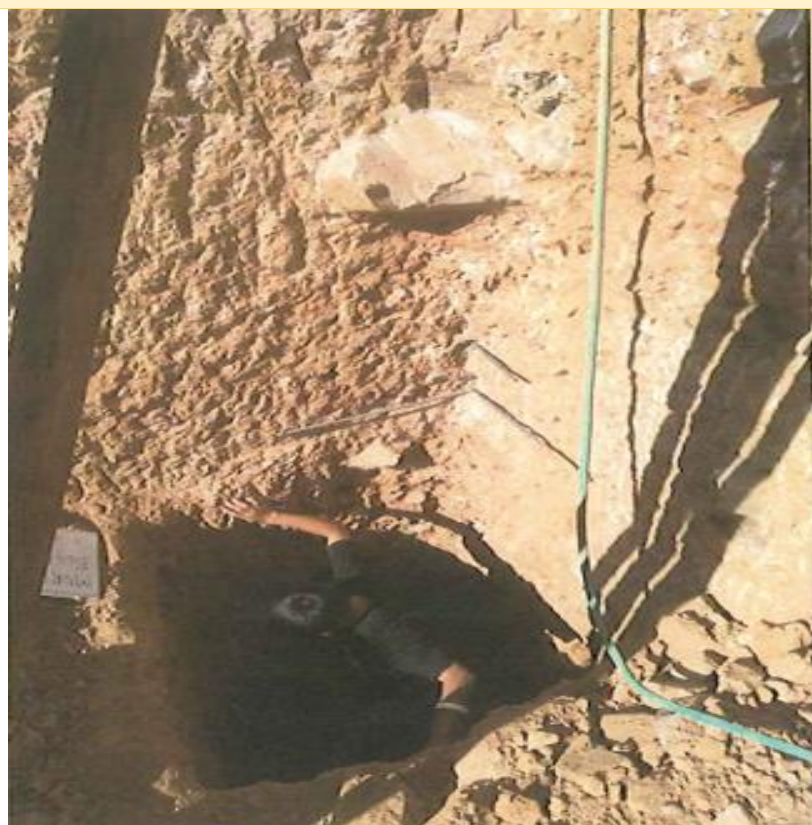
Vista fotográfica de la calicata N°3 – cerro San Cristóbal - san Luis - sector 04 - Amarilis

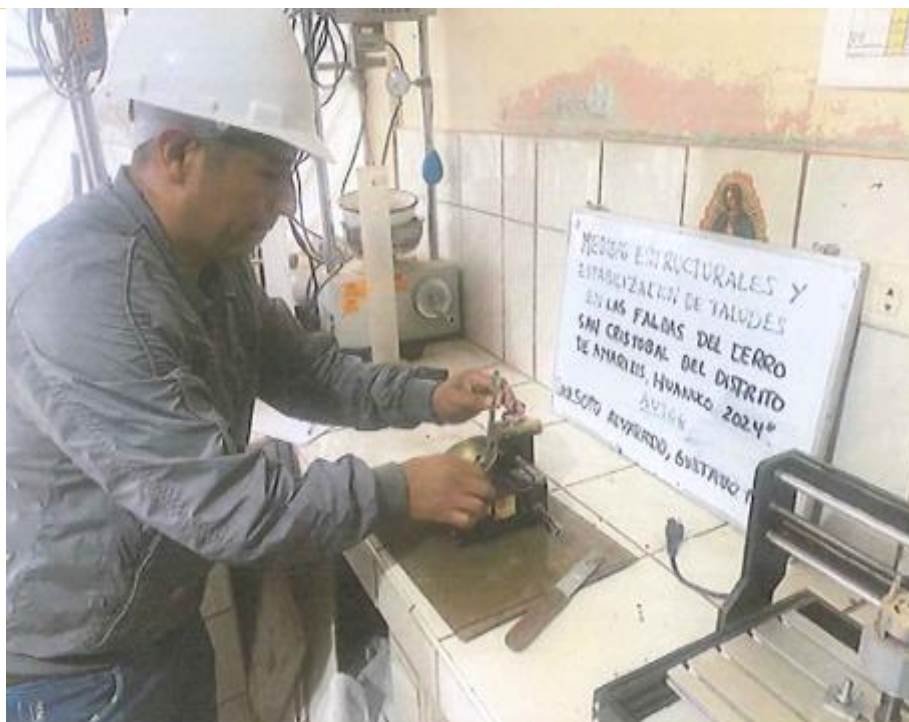
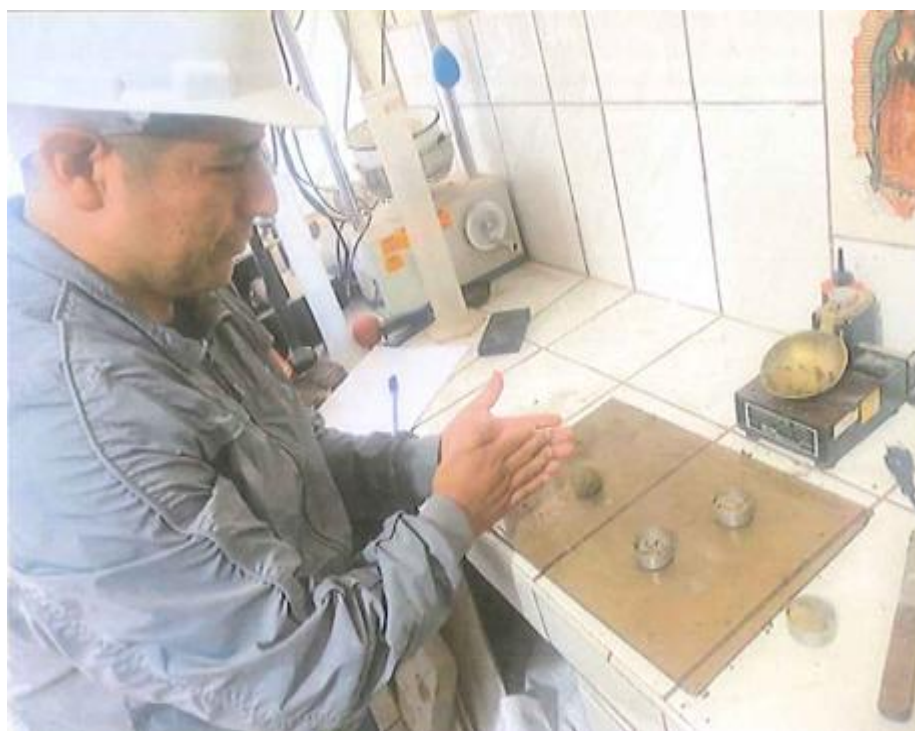
Vista fotográfica del ensayo de limite plástico, para determinar el % del índice de plasticidad ( $I_p$ ) – cerro San Cristóbal - San Luis -sector 04 - Amarilis

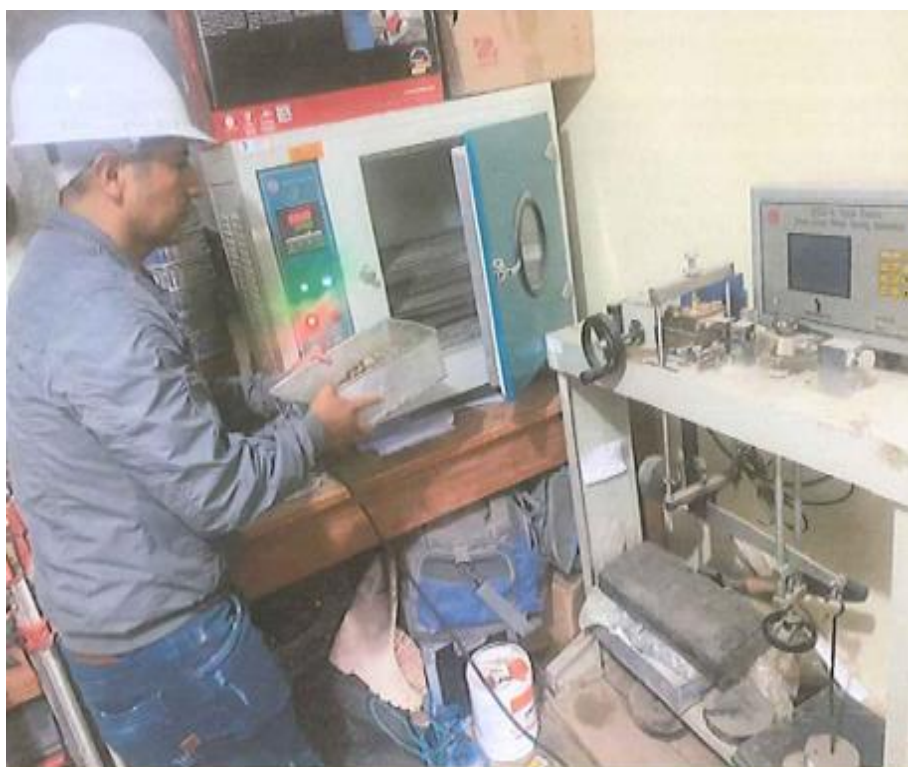
Vista fotográfica del ensayo para determinar el % del contenido de humedad - horno eléctrico – cerro San Cristóbal - San Luis -sector 04 - Amarilis

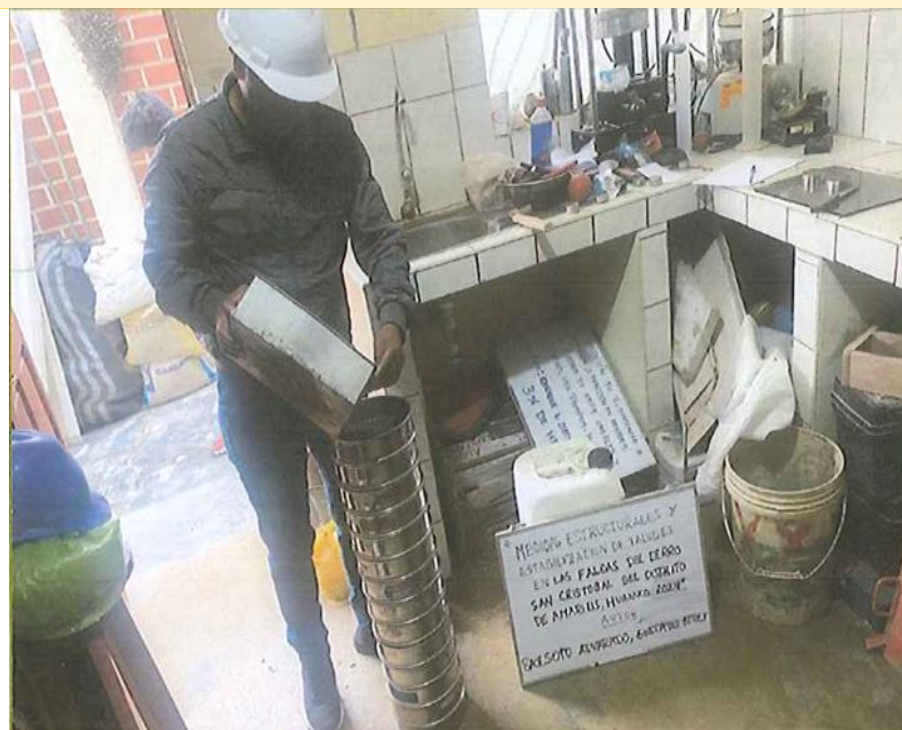
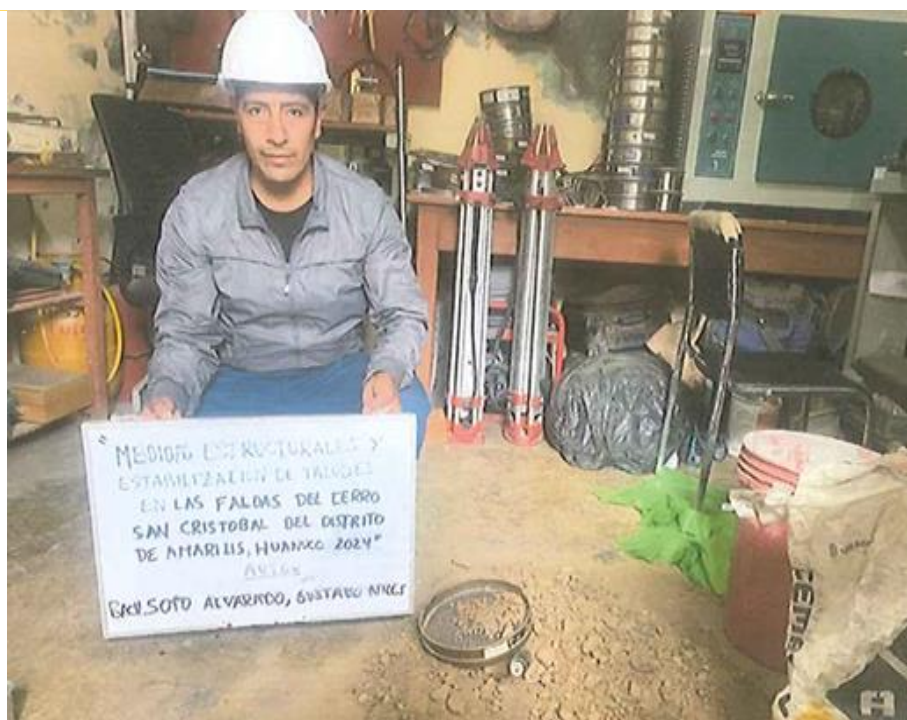
Vista fotográfica del ensayo de análisis granulométrico por tamizado – cerro San Cristóbal - San Luis -sector 04 - Amarilis

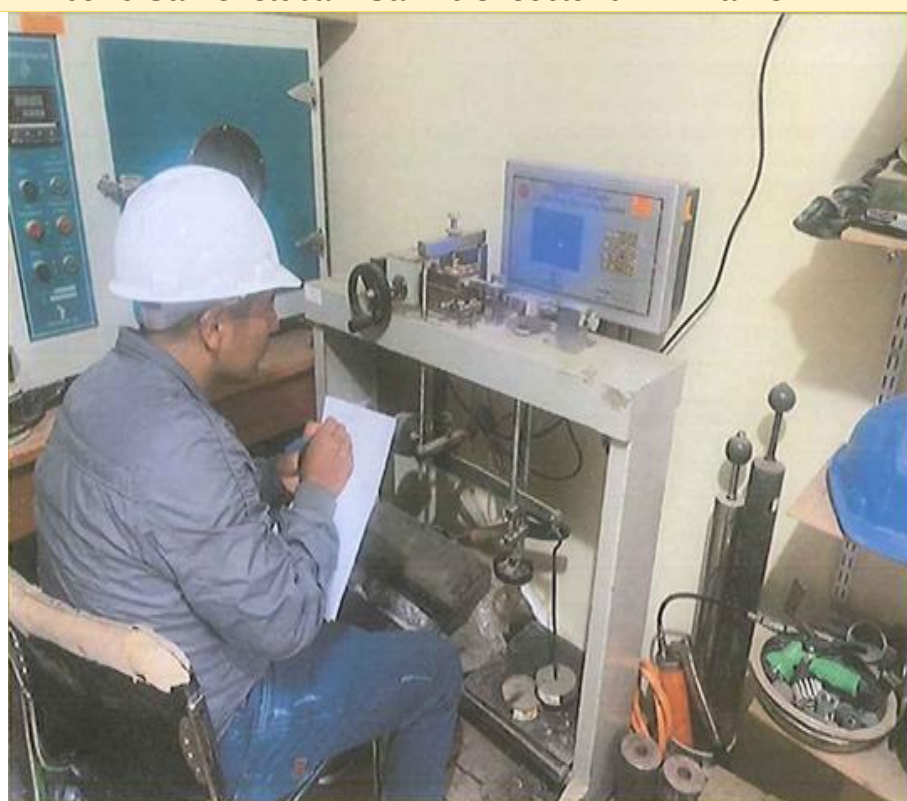
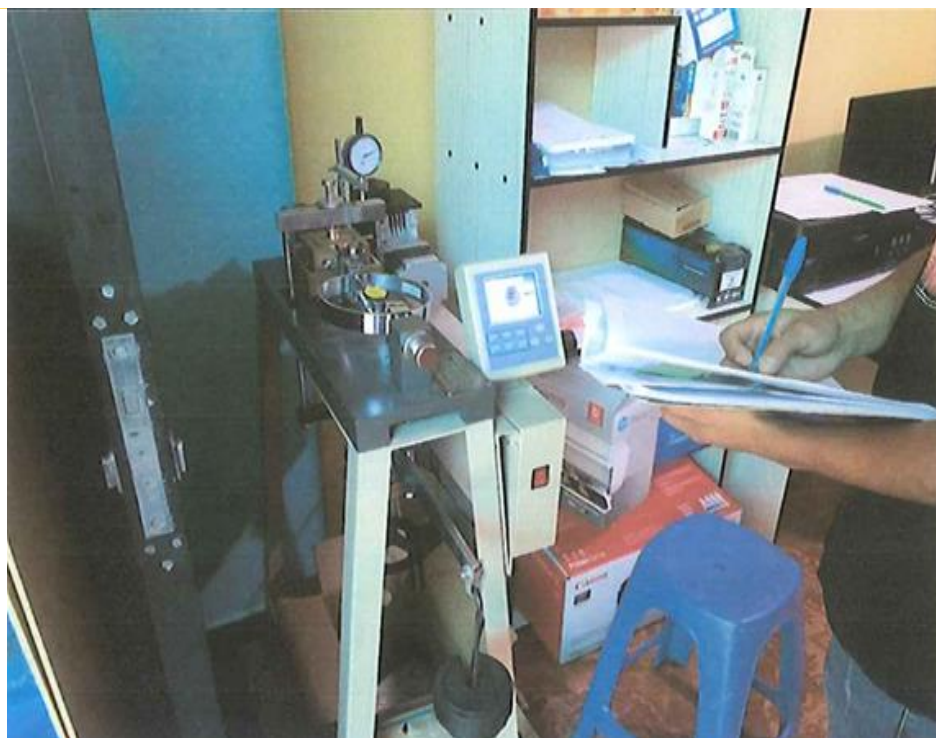
Vista fotográfica del ensayo de corte directo – cerro San Cristóbal - San Luis -sector 04 - Amarilis

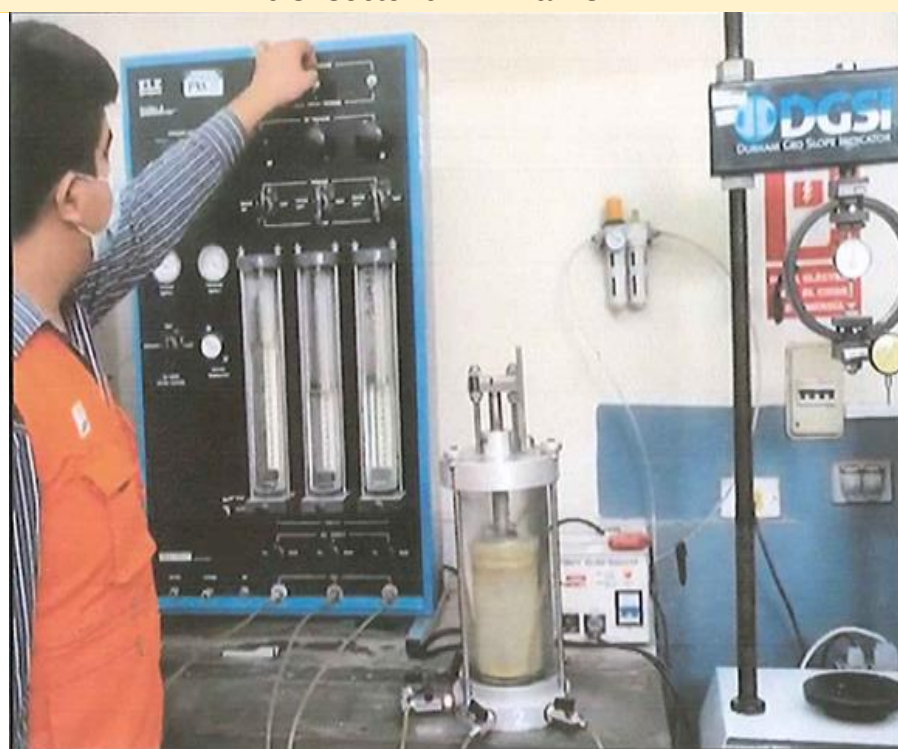
vista fotográfica del ensayo triaxial – cerro San Cristóbal - San Luis - sector 04 - Amarilis
