**TESIS**

**“Estabilización de suelos limosos con residuos orgánicos en la subrasante de la carretera no pavimentada del Centro Poblado de Santa Rosa de Pitumama, Región Huánuco-2022”**

**AUTOR: Rivera Diaz, Dayhon Brayan**

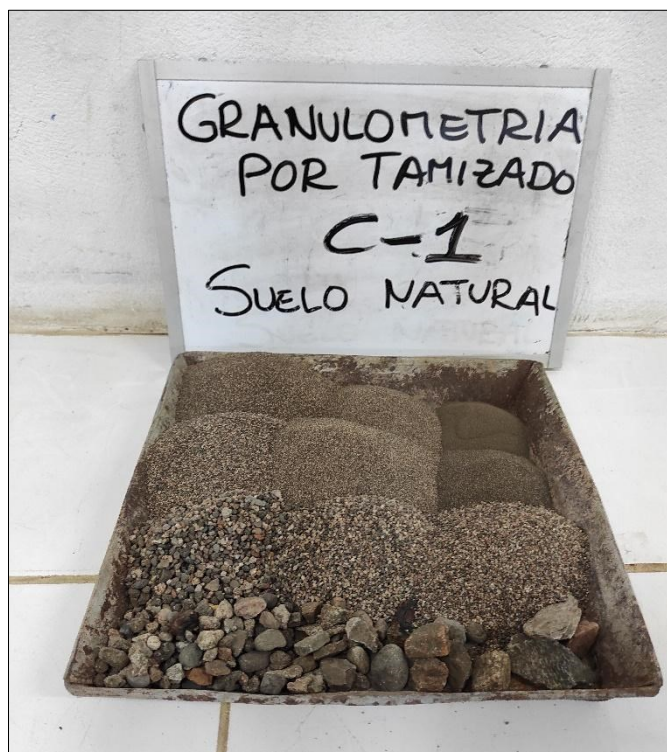
**Fotografía 5**  
*Se observa la clasificación de la muestra por el análisis granulométrico calicata N°1*

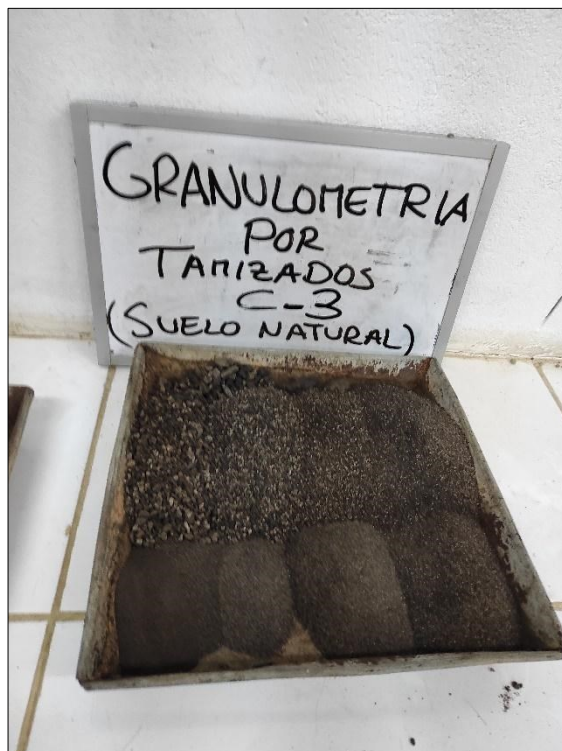
**Fotografía 7**  
Se evidencia la categorización de la muestra a través de la evaluación granulométrica realizada en la calicata número 3

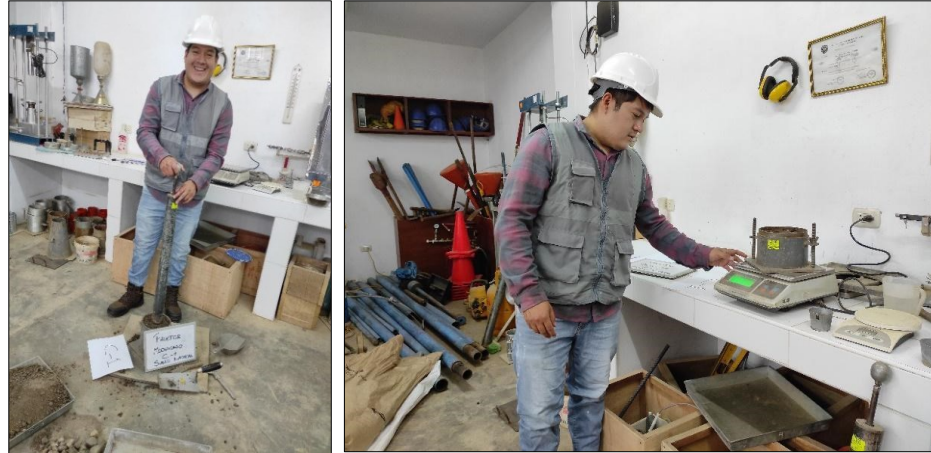
*Observamos la compactación de la muestra mediante la manipulación del pistón sobre el molde*

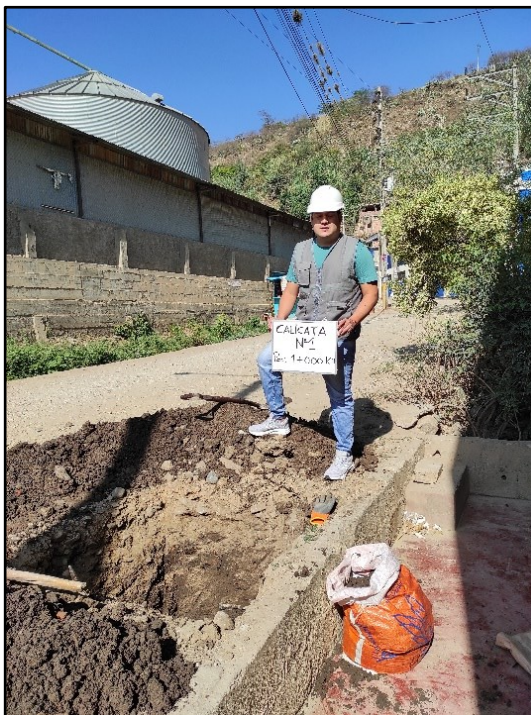
*Excavación de la calicata N° 01, km 0+1000m de la carretera Santa Rosa de Pitumama*

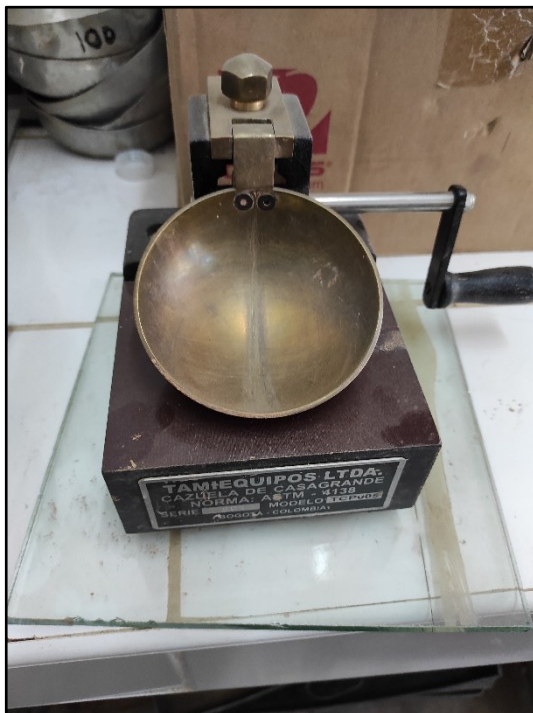
Se observa la copa grande para sacar el índice plástico y líquido
