**UNIVERSIDAD DE HUANUCO**  
**FACULTAD DE INGENIERIA**  
**PROGRAMA ACADÉMICO DE INGENIERIA CIVIL**

**TESIS**

**“Evaluación de la calidad y deterioro para el mejoramiento de  
carretera a nivel afirmado del tramo San Agustín - Juan Velazco  
Alvarado - Huánuco 2023”**

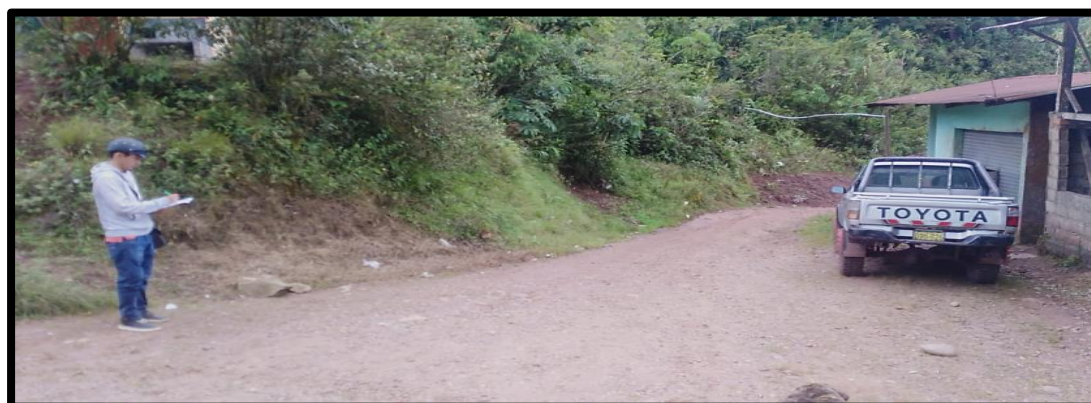
**Figura 5**

*Estación 1: Inicio de la carretera*

Nota. Prog. 0+000 km. Inicio de la vía donde se registra la entrada de vehículos hacia la vía en estudio, en su mayoría son vehículos ligeros.

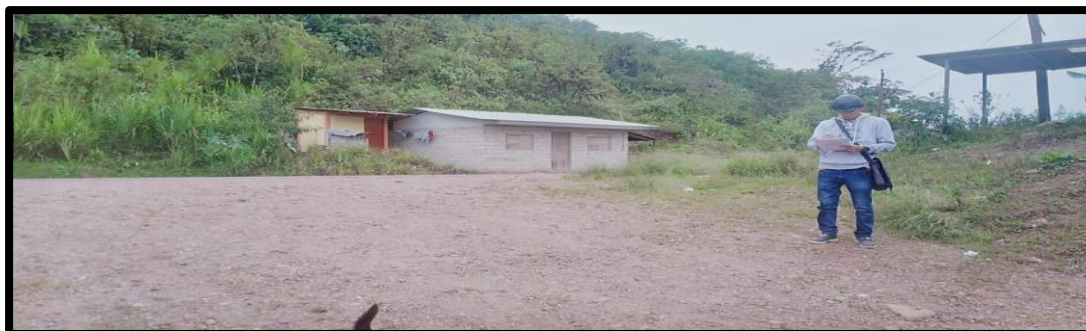
**Figura 6**

*Entrada de la localidad de San Agustín*

Nota. Prog. (km 0+000) Entrada hacia la localidad de San Agustín, que conecta la carretera nacional PE 5N. A este punto del tramo llegan vehículos tales como Station, Camionetas 4x4, motos lineales, furgonetas, Motocar, etc.

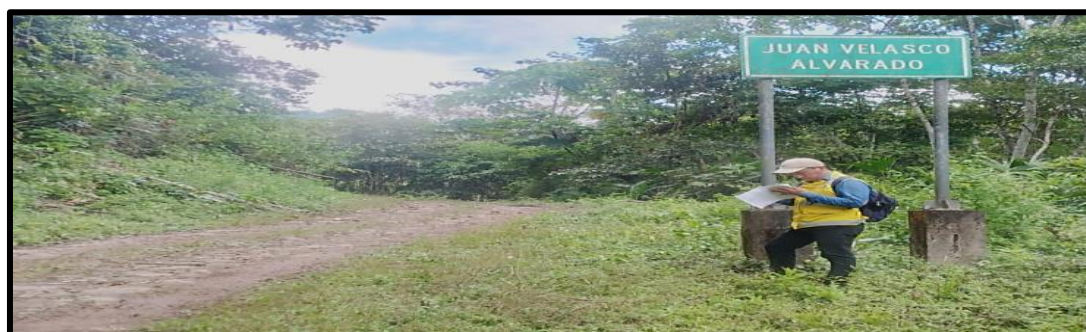
**Figura 7**

*Estación II: Final del tramo a intervenir*

Nota. Prog. 11+830.18 km. Fin del tramo a intervenir, hasta este punto solo llegan camionetas y furgonetas, dado que la vía se encuentra en pésimas condiciones.

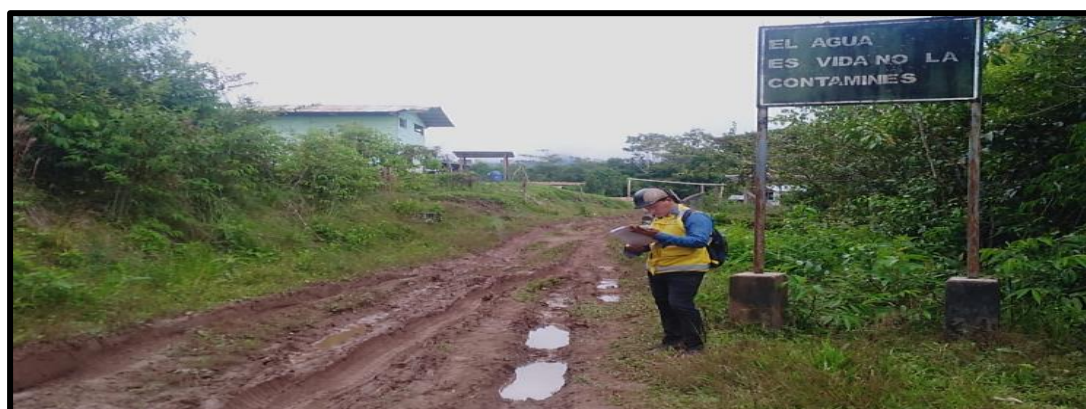
**Figura 8**

*Lugar hasta donde pueden ingresar los vehículos*

Nota. Prog. 11+832.19 km. Fin del tramo a intervenir, hasta este punto solo llegan camionetas y furgonetas, dado que la vía se encuentra en pésimas condiciones.

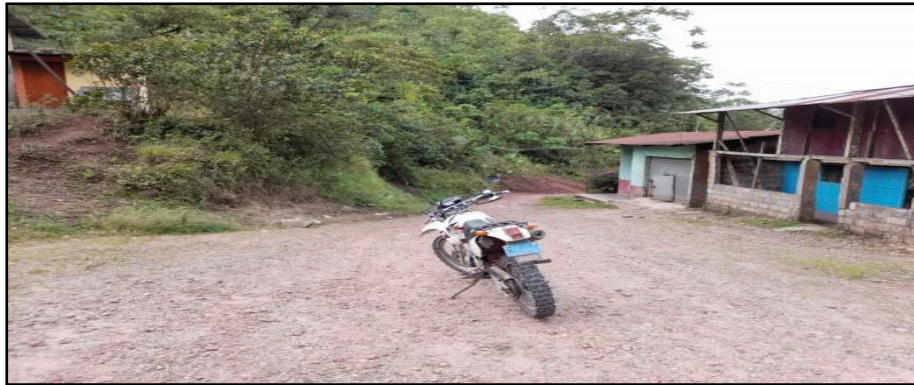
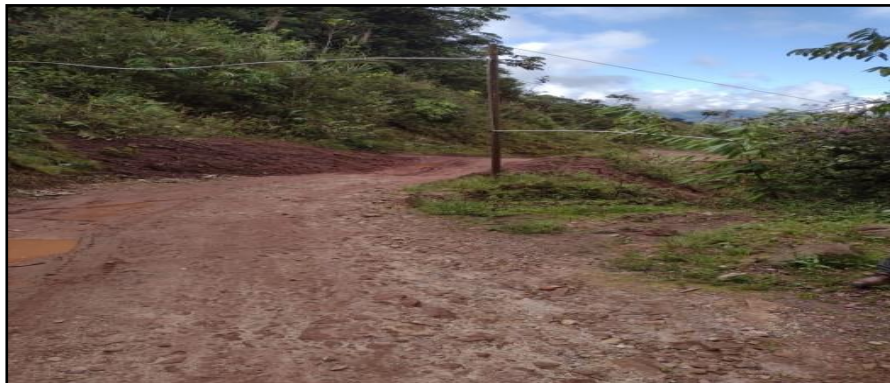
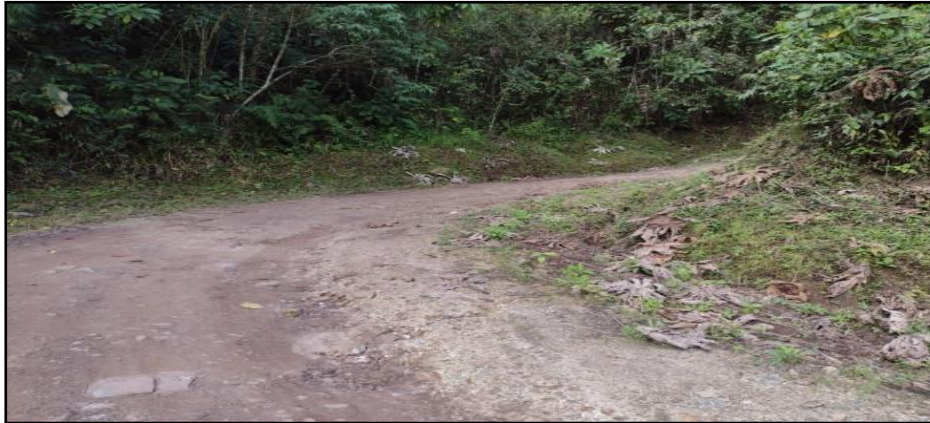
En el tramo presenta material suelto, roca suelta y roca fija. Así como se muestra:

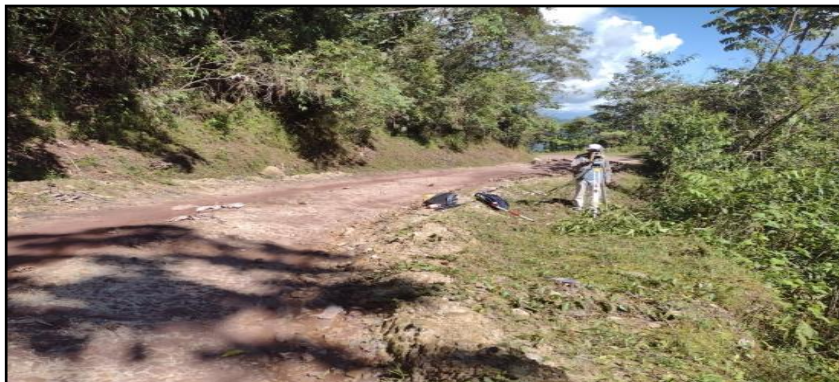
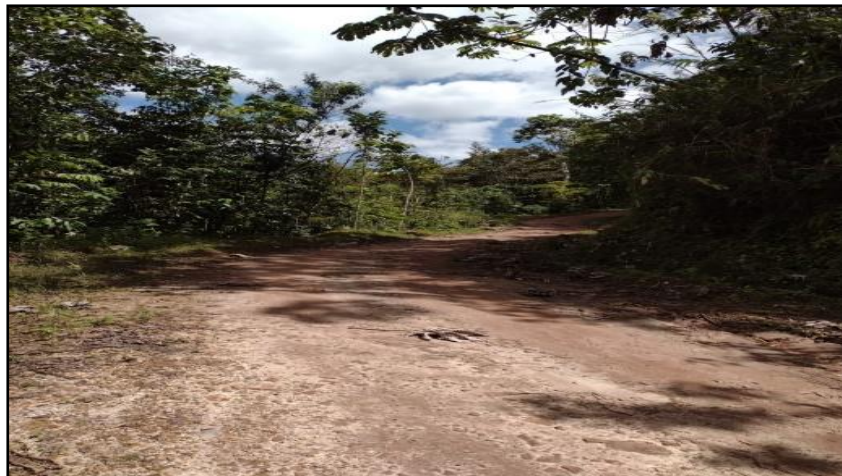
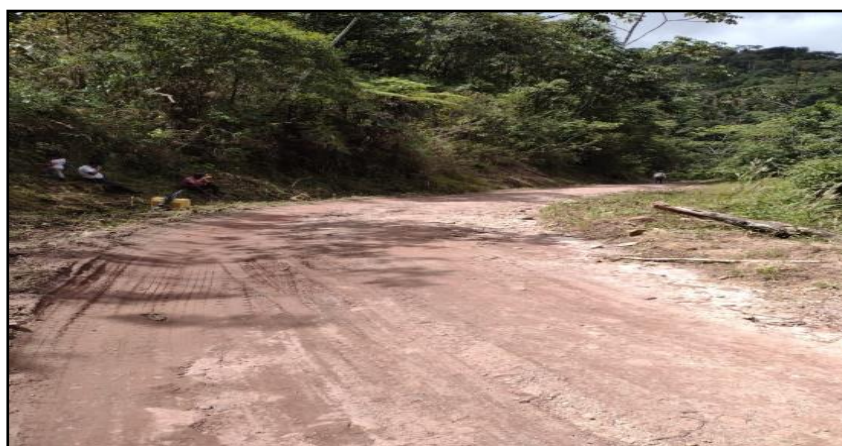
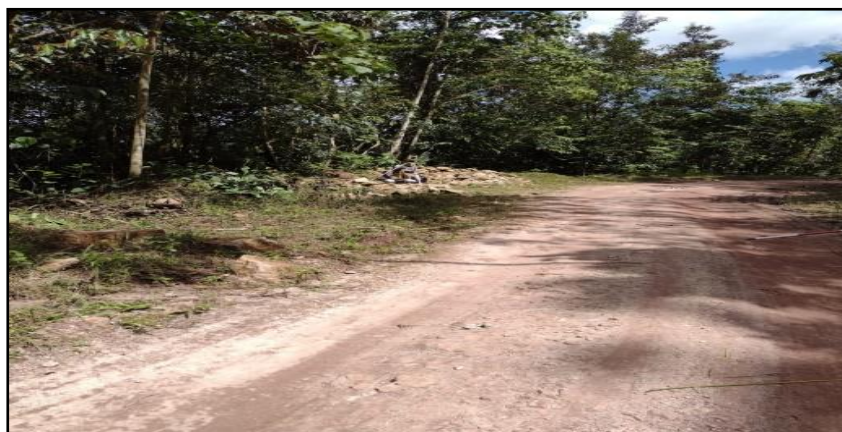
Este tramo presenta una topografía ondulado, accidentado y escarpado, con pendientes máximas de 11.80% en una longitud de 54.44 m y mínima de 4.43% , 7.72% en descenso (Orografía Tipo, 2,3,4) y sinuosa al mismo tiempo que no permite desarrollar trazos en tangentes largas ni radios amplios, encontrándose 5 curvas de volteo en este tramo, se caracteriza por tener taludes superiores altos, lo cual condiciona el trazo y el ancho de la sección transversal; en el tramo presenta material suelto, roca suelta y roca fija. Tal como se muestra:

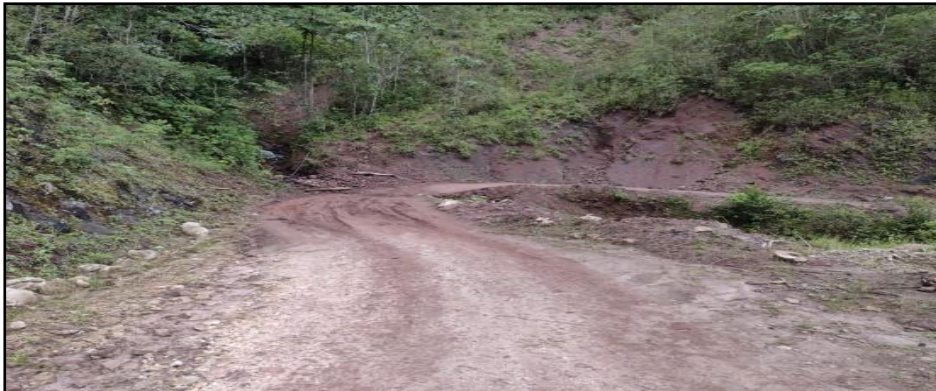
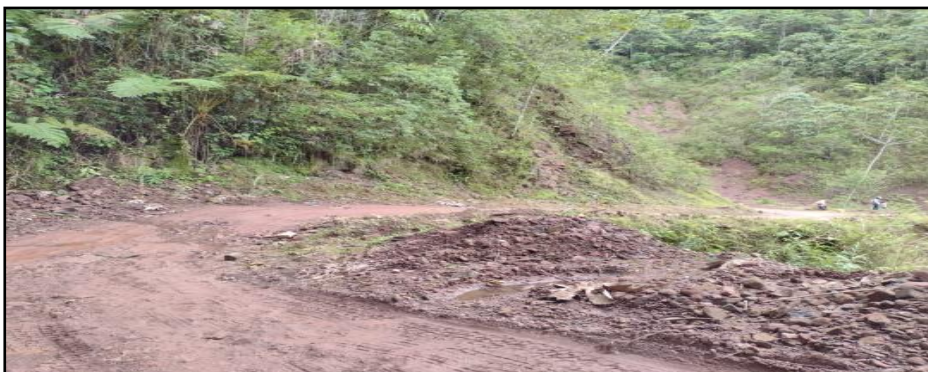
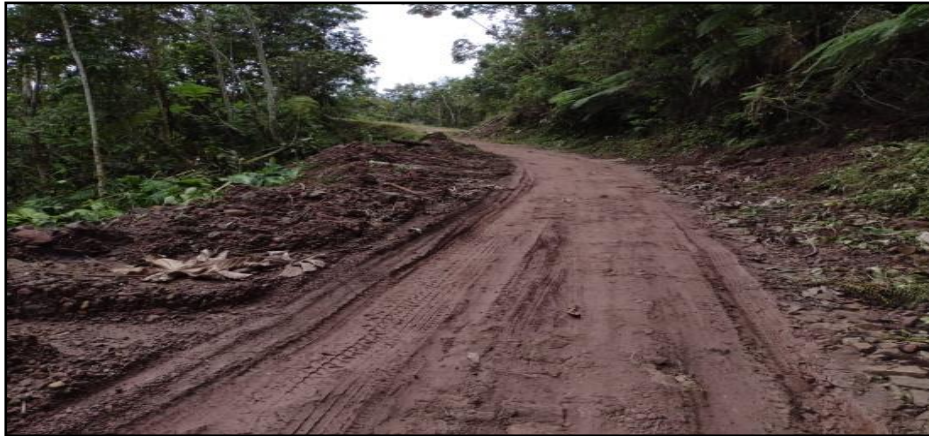
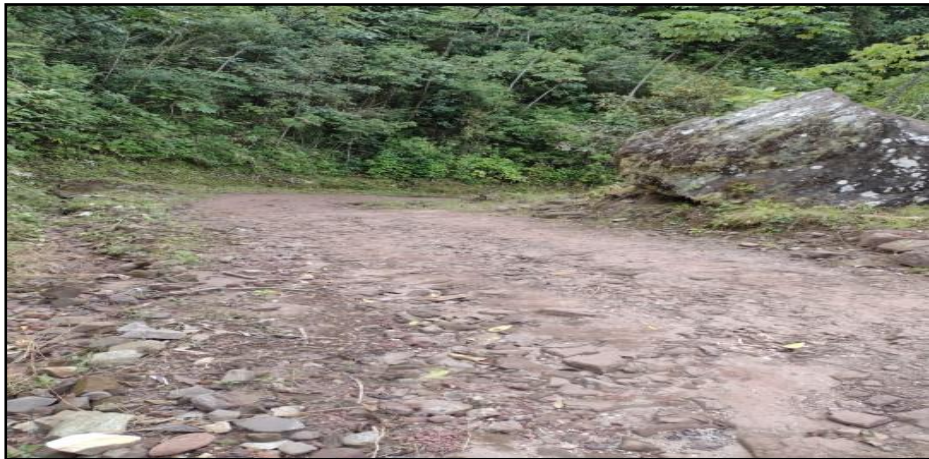
Este tramo según el manual de carreteras presenta una topografía escarpada con tramos planos y cambian a accidentado, con pendientes máximas de 12.20% en una longitud de 120.62 m y mínima de 4.11% en descenso (Orografía Tipo 1,2,3,4) y sinuosa al mismo tiempo que no permite desarrollar trazos en tangentes largas ni radios amplios, encontrándose 1 curvas de volteo en este tramo, se caracteriza por tener taludes superiores altos, lo cual condiciona el trazo y el ancho de la sección transversal.

En el tramo presenta material suelto, roca suelta y roca fija; así como se muestra:

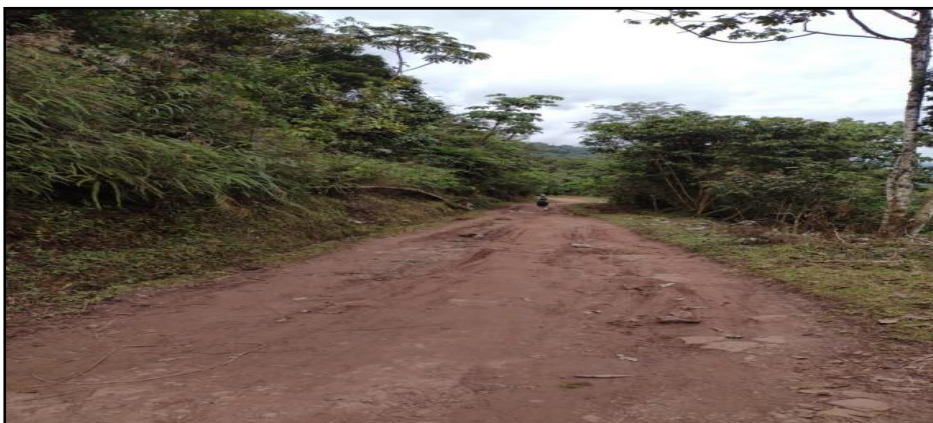
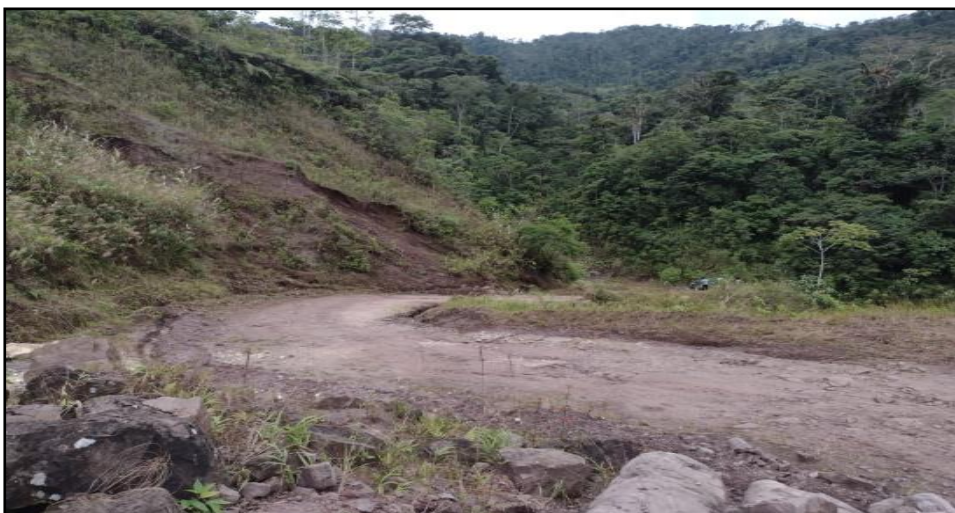
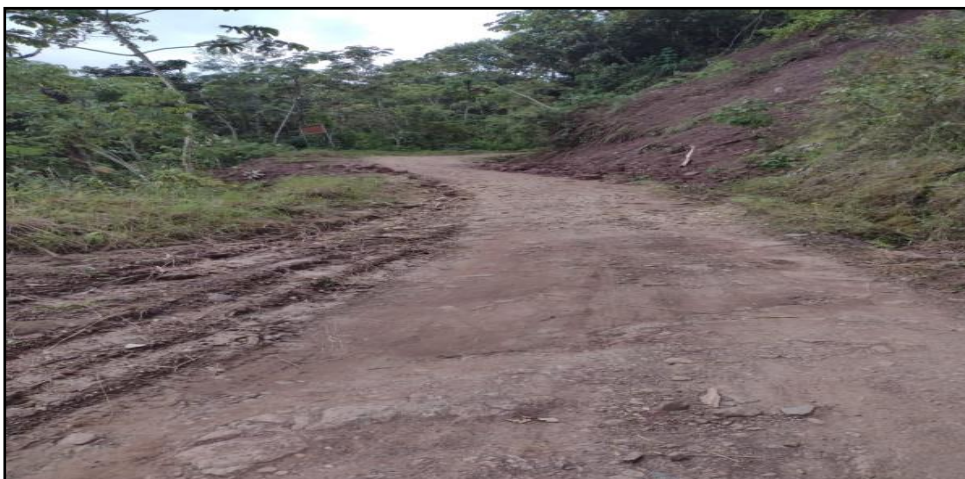
Este tramo presenta una topografía plano, ondulado y escarpado, con pendientes máximas de 12.66% en una longitud de 85.29 m y mínima de, 2.31% en descenso ( Orografía Tipo, 1,2,4) y sinuosa al mismo tiempo que no permite desarrollar trazos en tangentes largas ni radios amplios, encontrándose 1 curvas de volteo en este tramo, se caracteriza por tener taludes superiores altos, lo cual condiciona el trazo y el ancho de la sección transversal; en el tramo presenta material suelto, roca suelta y roca fija. Como se muestra:

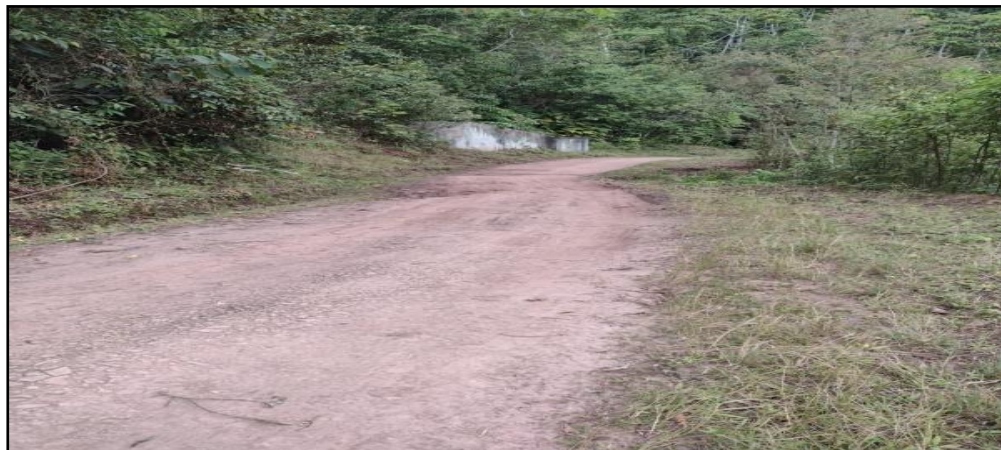
**Figura 30**  
*Prog. 3+726*

Este tramo según el manual de carreteras presenta una topografía escarpada con tramos planos y cambian a accidentado, con pendientes máximas de 13.13% en una longitud de 52.04 m y mínima de 1.54% , 2.31% en descenso ( Orografía Tipo 1,2,3,4) y sinuosa al mismo tiempo que no permite desarrollar trazos en tangentes largas ni radios amplios, encontrándose 2 curvas de volteo en este tramo, se caracteriza por tener taludes superiores altos, lo cual condiciona el trazo y el ancho de la sección transversal. En el tramo presenta material suelto, roca suelta y roca fija. Como se muestra:

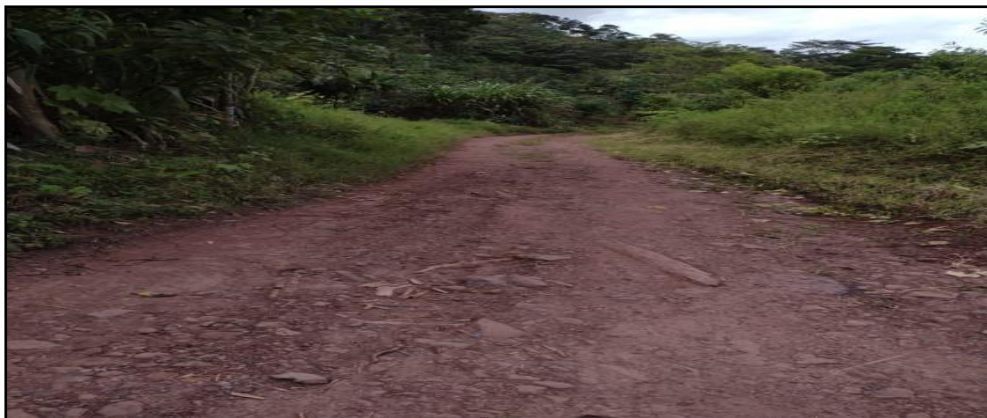
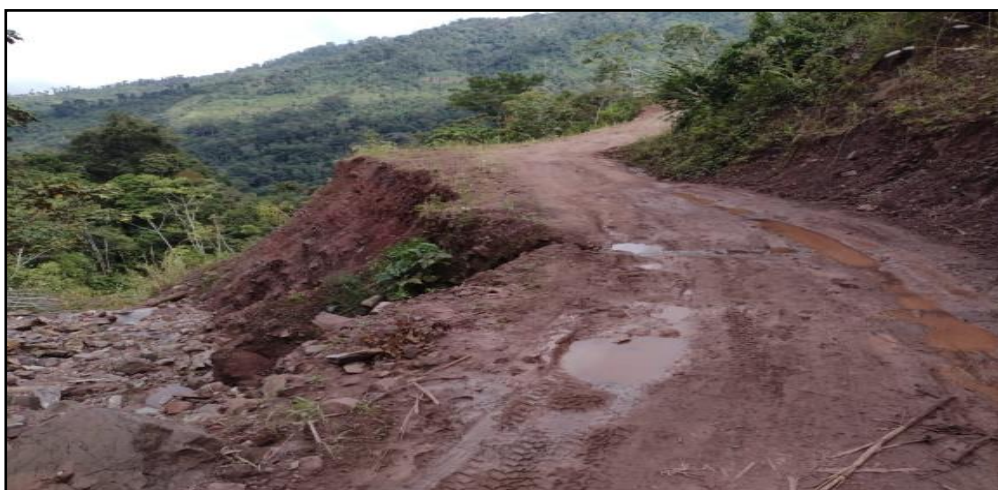
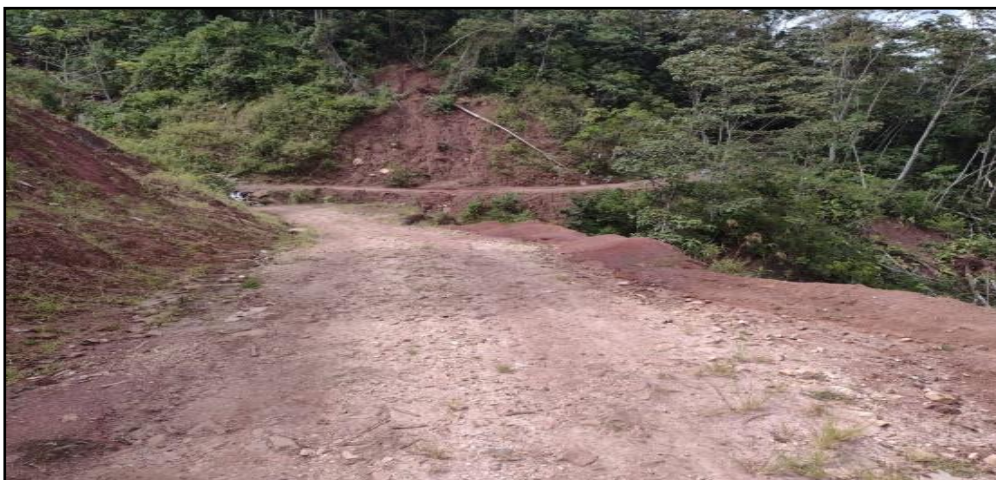
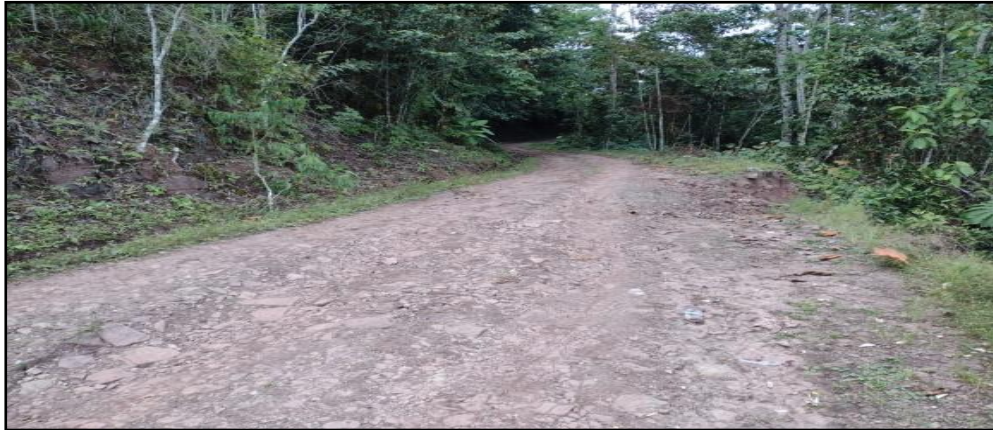
Este tramo presenta una topografía, ondulado, accidentado y escarpado, con pendientes máximas de 11.63% en una longitud de 63.28 m y mínima de, 1.37% en descenso ( Orografía Tipo, 2,3, 4) y sinuosa al mismo tiempo que no permite desarrollar trazos en tangentes largas ni radios amplios, encontrándose 1 curvas de volteo en este tramo, se caracteriza por tener taludes superiores altos, lo cual condiciona el trazo y el ancho de la sección transversal; en el tramo presenta material suelto, roca suelta y roca fija. Tal como se muestra:

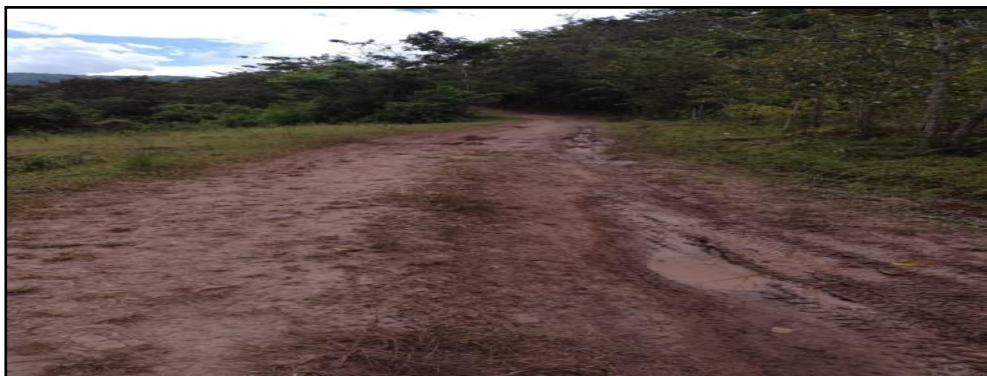
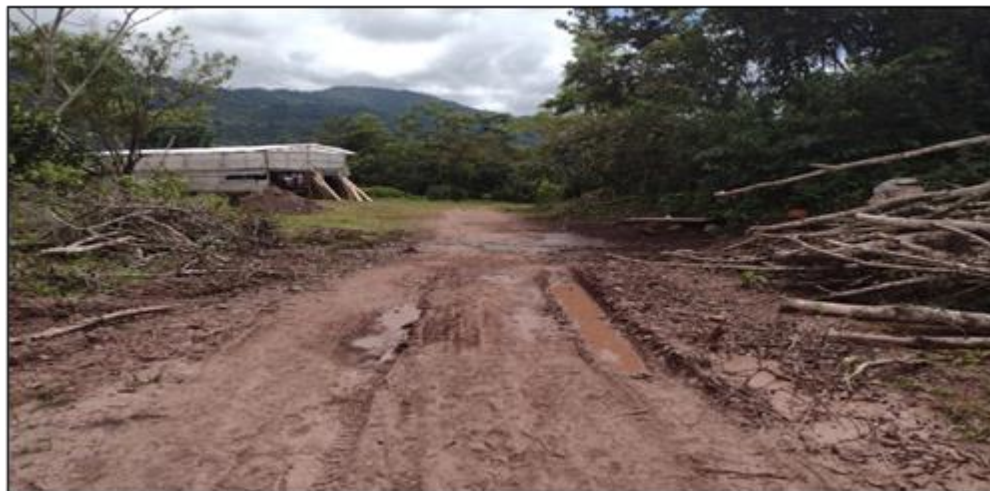
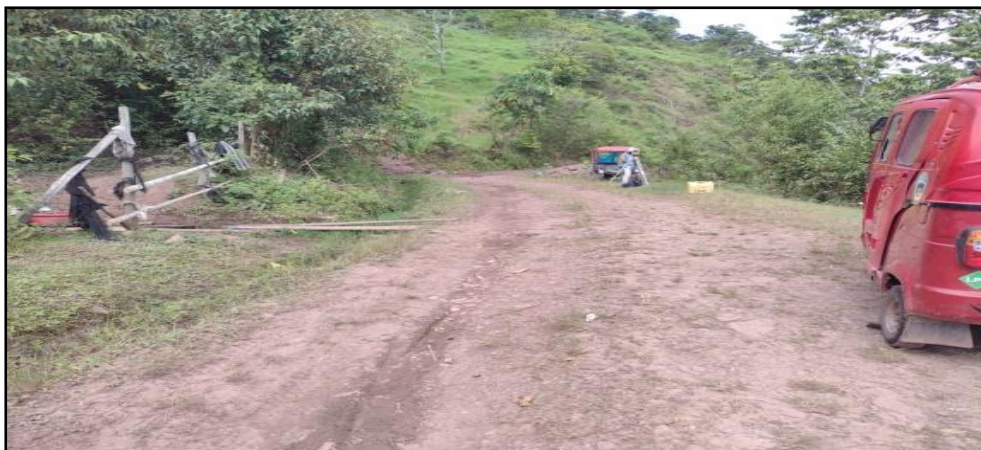
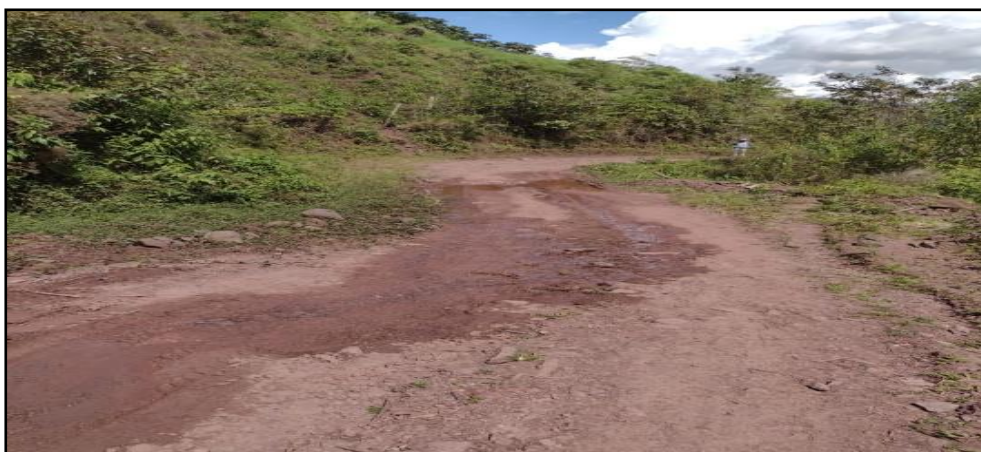
Este tramo según el manual de carreteras presenta una topografía ondulada, accidentada y escarpada, con pendientes máximas de 11.52% en una longitud de 59.50 m y mínima de 1.08% en descenso (Orografía Tipo 3,4) y sinuosa al mismo tiempo que no permite desarrollar trazos en tangentes largas ni radios amplios, encontrándose 2 curvas de volteo en este tramo, se caracteriza por tener taludes superiores altos, lo cual condiciona el trazo y el ancho de la sección transversal. En el tramo presenta material suelto, roca suelta y roca fija. Tal como se muestra:

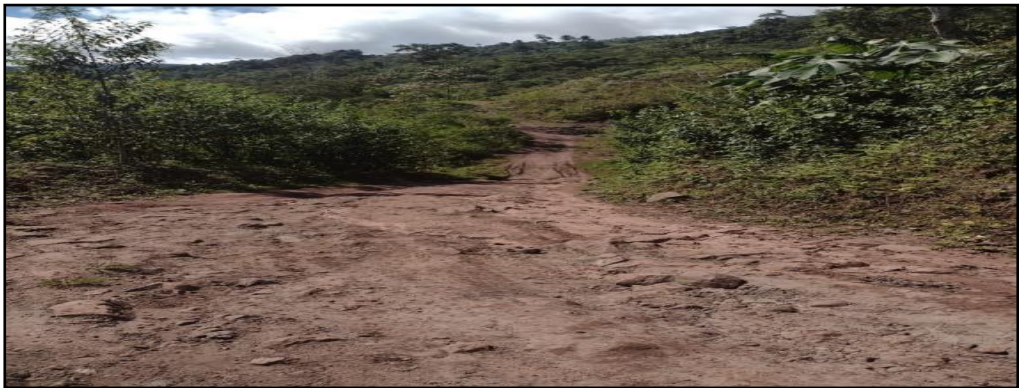
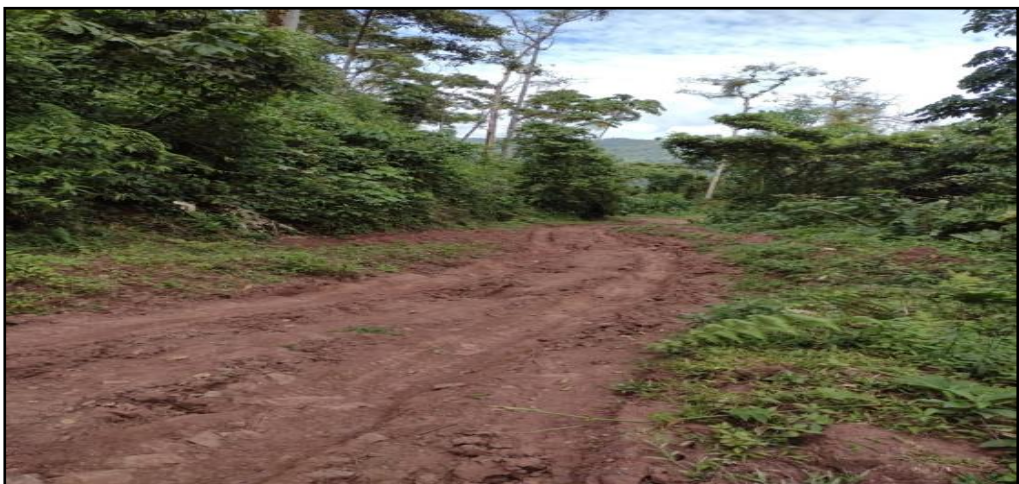
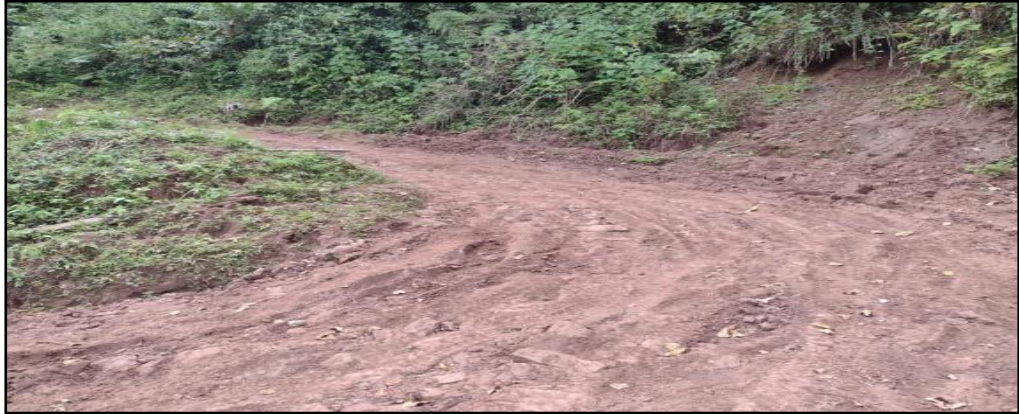
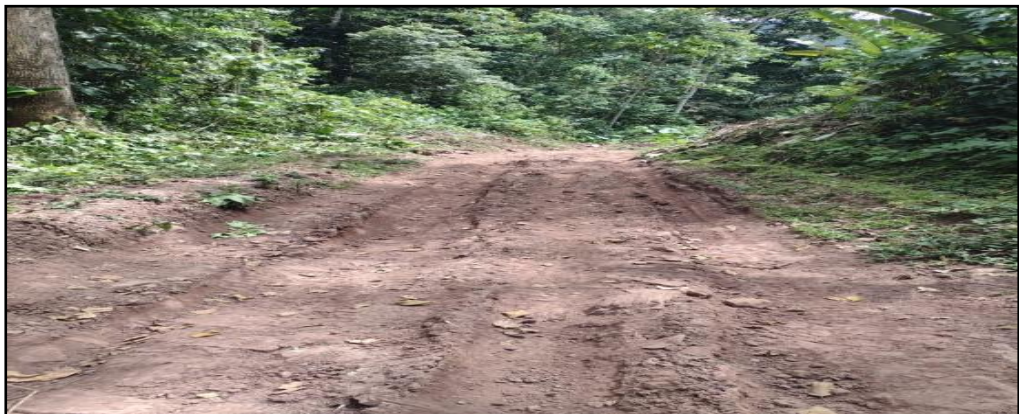
Este tramo según el manual de carreteras presenta una topografía Ondulado, Escarpada, con pendientes máximas de 13.99% en una longitud de 59.50 m y mínima de 1.08% en descenso (Orografía Tipo 3,4) y sinuosa al mismo tiempo que no permite desarrollar trazos en tangentes largas ni radios amplios, encontrándose 2 curvas de volteo en este tramo, se caracteriza por tener taludes superiores altos, lo cual condiciona el trazo y el ancho de la sección transversal. En el tramo presenta material suelto, roca suelta y roca fija. Tal como se muestra:

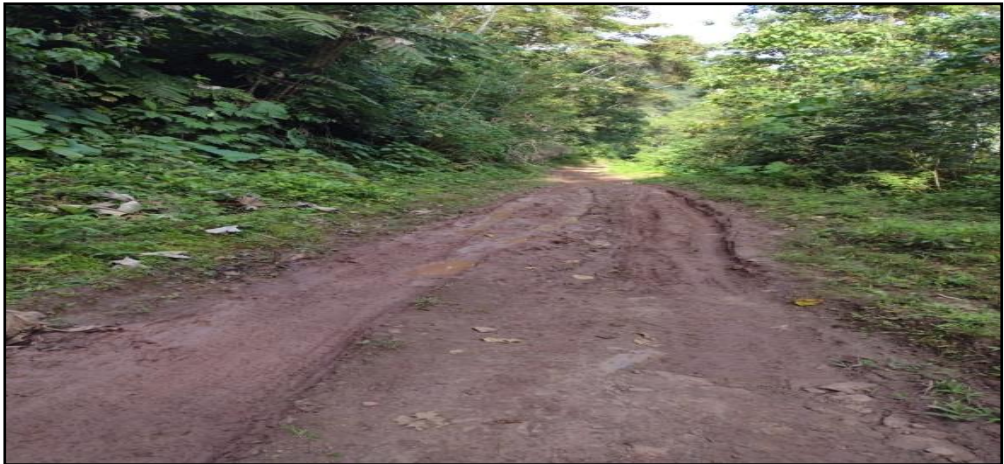
**Figura 46**  
*Prog. 7+488*

Este tramo según el manual de carreteras presenta una topografía Plano, Ondulado, Accidentado, con pendientes máximas de 8.45% y mínima de 0.38% en descenso (Orografía Tipo 1,2,4) y sinuosa al mismo tiempo que no permite desarrollar trazos en tangentes largas ni radios amplios, encontrándose 2 curvas de volteo en este tramo, se caracteriza por tener taludes superiores altos, lo cual condiciona el trazo y el ancho de la sección transversal. En el tramo presenta material suelto, roca suelta y roca fija. El cual se muestra:

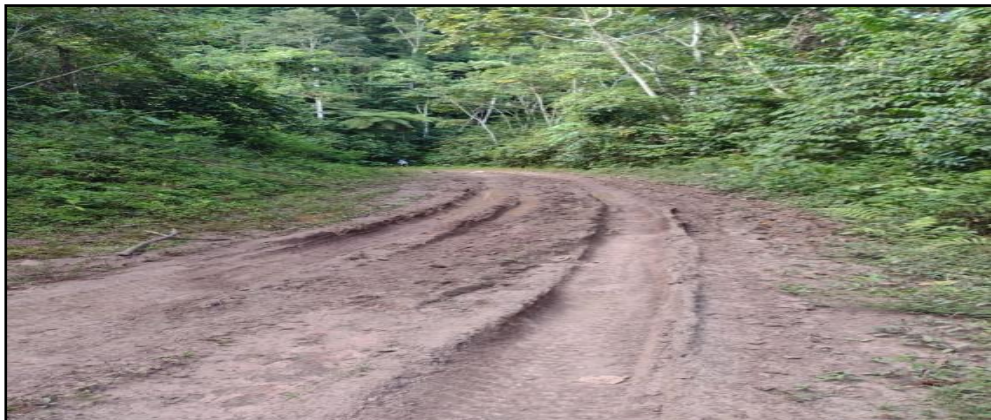
**Figura 50**  
*Prog. 8+488*

Este tramo según el manual de carreteras presenta una topografía Plano, Ondulado, con pendientes máximas de 8.45% y mínima de 0.38% en descenso (Orografía Tipo 1,2,4) y sinuosa al mismo tiempo que no permite desarrollar trazos en tangentes largas ni radios amplios, encontrándose 2 curvas de volteo en este tramo, se caracteriza por tener taludes superiores altos, lo cual condiciona el trazo y el ancho de la sección transversal. En el tramo presenta material suelto, roca suelta y roca fija. Así como se muestra:
