**TESIS**

**“Uso del muro claveteado para solucionar la inestabilidad de los taludes en la carretera Cerro de Pasco-Huánuco del tramo Km 369+300-hasta el Km 372+200, 2024”**

PARA OPTAR EL TÍTULO PROFESIONAL DE INGENIERO CIVIL

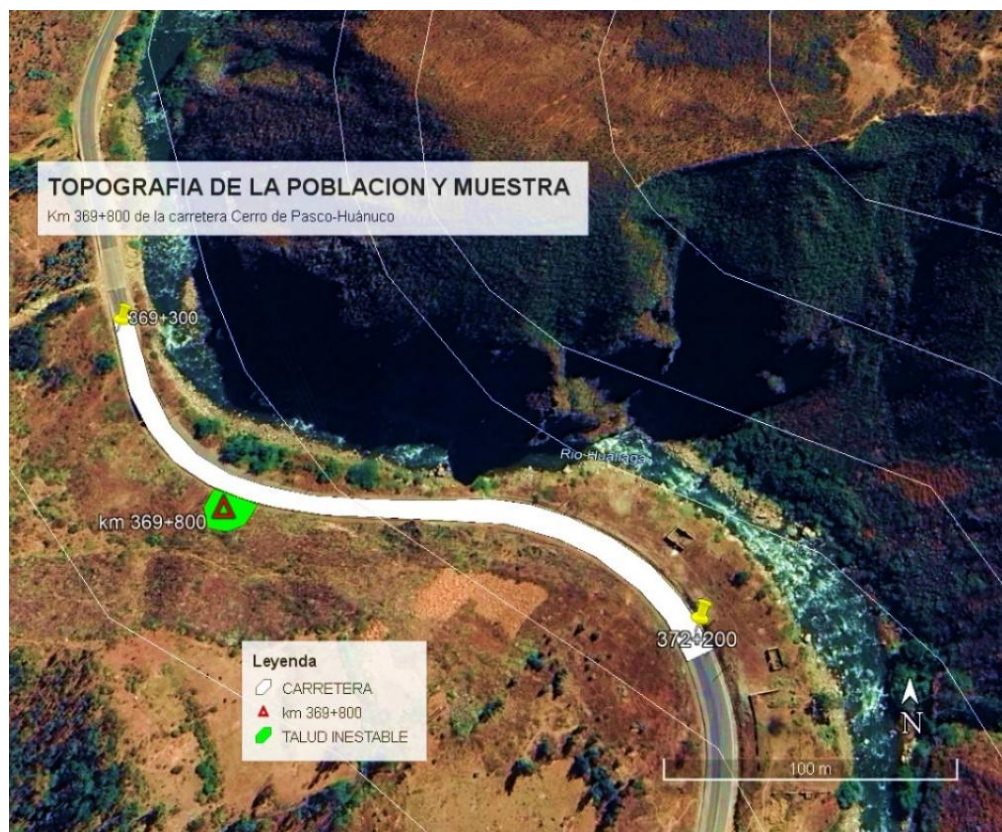
### Figura 9

*Población y muestra del Km 369+800 de la carretera Cerro de Pasco-Huánuco*

*Nota.* Se observa la ubicación de población y muestra en el programa Google Earth Pro.
