**UNIVERSIDAD DE HUÁNUCO**  
**FACULTAD DE INGENIERÍA**  
**PROGRAMA ACADÉMICO DE INGENIERÍA CIVIL**

**“EVALUACIÓN DE FALLAS ESTRUCTURALES DE ALBAÑILERÍA  
CONFINADA Y SU INFLUENCIA EN LA VULNERABILIDAD EN  
EDIFICACIONES DE LA LOCALIDAD DE SAN ANDRÉS, DISTRITO DE  
AMARILIS - HUÁNUCO, 2020”**

PARA OPTAR EL GRADO DE BACHILLER EN INGENIERIA CIVIL

AUTOR: Meza Falcon, Mijael Junior

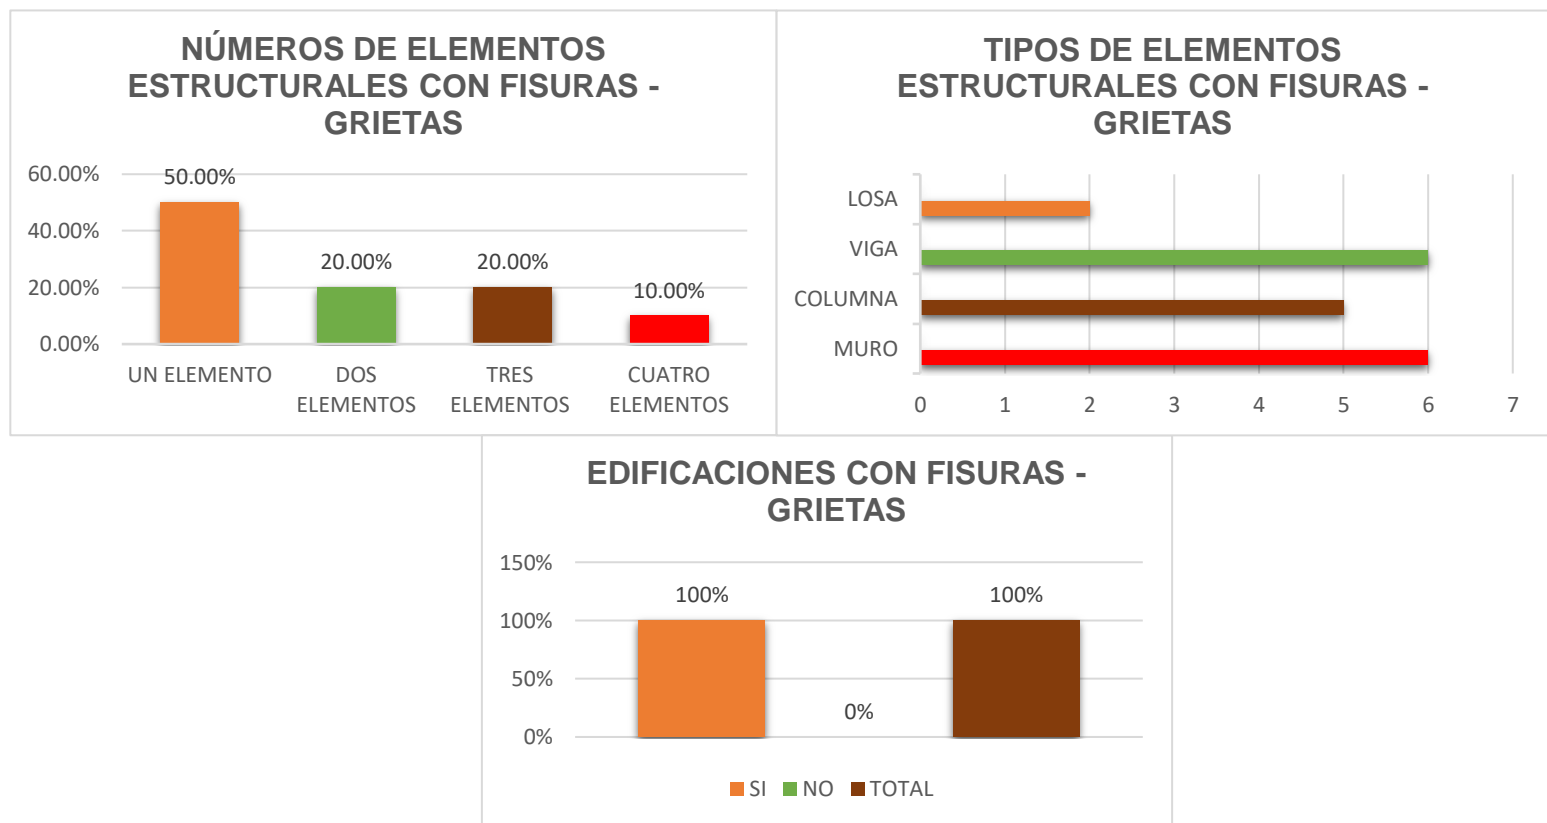
**Figura N° 26.** Fisuras o grietas presentes en los elementos estructurales de las edificaciones de albañilería confinada de la localidad de San Andrés – Calle 10.

En la Tabla N° 13 y la Figura N° 26. Se especifica que el total de las 10 edificaciones presentan fisuras o grietas en sus elementos estructurales, correspondiendo el 100% del total de la muestra. Las edificaciones que presentaron grietas o fisuras en un elemento estructural son 05 edificaciones de ellas, siendo el 50%. Así mismo 02 edificaciones manifestaron dos tipos de elementos estructurales siendo el 20% y a su vez 02 estructuras siendo el 20% en tres tipos de elementos y en tanto en cuatro componentes estructurales se evidencio en una sola 01 edificación 10% respectivamente.

Se determina que todo eso fue producto de las lluvias durante los últimos años, dilatando el concreto de distintos elementos estructurales, por otro lado se viéndose afectado directamente de estos mismos elementos estructurales. Por lo cual es muy importante la edad de las edificaciones por el procedimiento constructivo y el tipo de ladrillo usado, ya que en su mayoría contaron de [1 a 10 años] (Figura N° 19) y con materiales de baja calidad (Tabla N° 9).

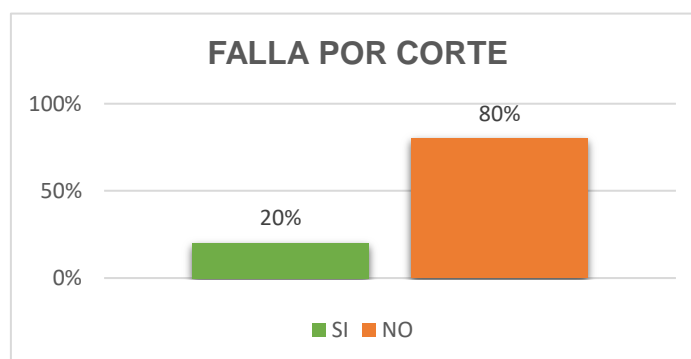
**Figura N° 28.** Falla por corte en las edificaciones de la localidad de San Andrés – Calle 10.

Dado en la Figura N° 28, se describe el primer indicador de la primera falla estructural, son 08 edificaciones que presentan este tipo de falla debido a que no se ajustaron al tipo de confinamiento que debe existir de acuerdo a lo indicado el Reglamento Nacional de Edificaciones – RNE; la E-070 según el reforzamiento de los muros de albañilería, simbolizando el 80% de la muestra; y las 02 edificaciones restantes, siendo el 20% si cumplieron con lo estipulado en las normas técnicas.

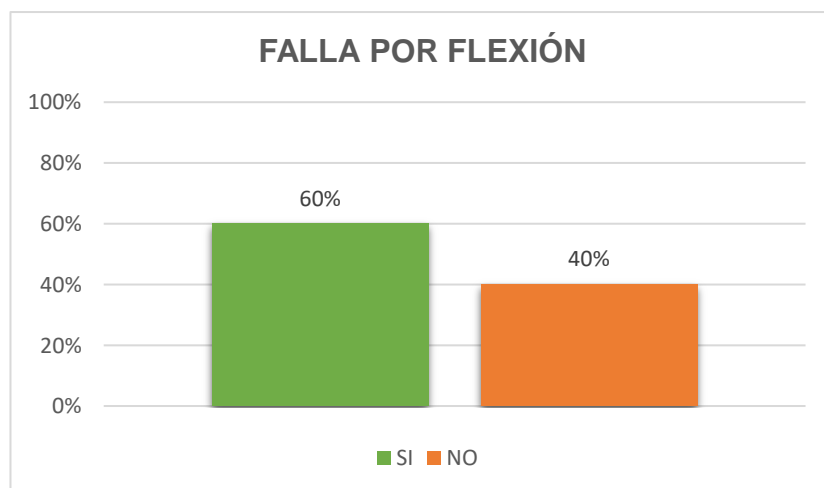
**Figura N° 29.** Falla por flexión en las edificaciones de la localidad de San Andrés – Calle 10.

En la Figura N° 29, se indica la segunda falla, la cual tiene que 06 edificaciones presentan este tipo de falla debido a que se genera tracciones en los elementos estructurales de confinamiento (columna y viga), es en ese momento que causa la fluencia de los aceros longitudinales y por esta razón una falla de compresión por flexión en la parte inferior del muro adyacente al sobrecimiento; en donde sobre el plano del muro de albañilería confinada, la acción por flexión negativa genera un agrietamiento en las partes laterales del muro de albañilería confinada (al costado de la columna), de forma vertical con anchos variables de grieta. Por lo cual se puede ver que no se ajustaron a lo indicado en el Reglamento Nacional de Edificaciones – RNE; E.070 según el reforzamiento de los muros de albañilería, simbolizando el 60% de la muestra; y las 04 edificaciones restantes, siendo el 40% no tienen este tipo de falla en sus estructuras respectivamente.

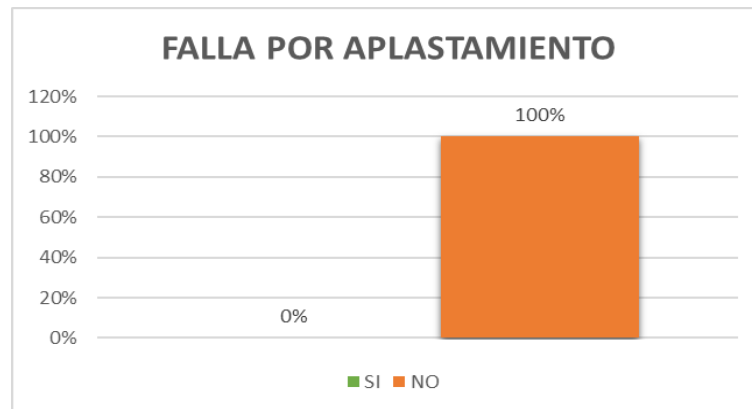
**Figura N° 30.** Falla por aplastamiento en las edificaciones de la localidad de San Andrés – Calle 10.

podría flexionar a las columnas en el plano del muro, deteriorando la unión del muro y la columna respectivamente.

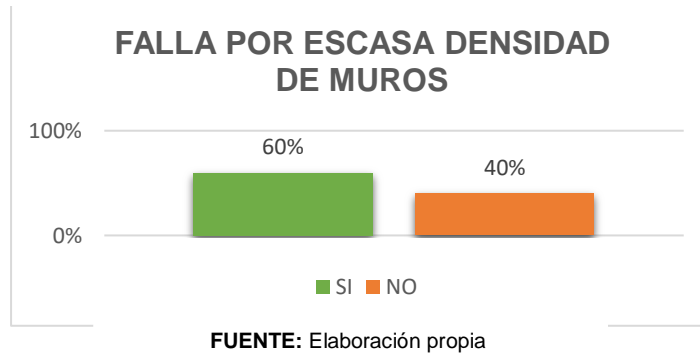
**Figura N° 31.** Falla por escasa densidad de muros en las edificaciones de la localidad de San Andrés – Calle 10.

De acuerdo al RNE; la E-070, menciona que específicamente deberá haber una densidad similar en las direcciones predominantes de la edificación. Por lo cual, una edificación de este sistema, al ser sacudida por una fuerza externa como si pudiese ser empujada lateralmente en las direcciones “X” y “Y”. Según el citado ejemplo se determina que este sistema deberá contar con muros portantes dispuestos a lo largo en ambas direcciones, facilitando una adecuada fortaleza. Lo cual estos muros ejercen su función principalmente en alguna dirección longitudinal. Esto denota que en una edificación los muros que estén dispuestos en la dirección “Y” son los que resistirán los esfuerzos producidos en esa dirección y lo mismo será por parte del eje “X”.

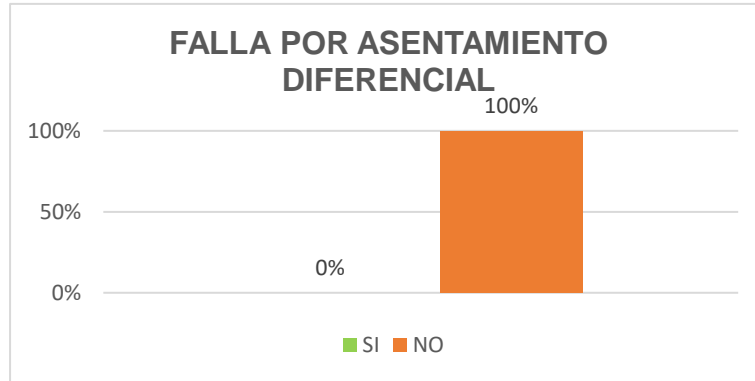
**Figura N° 32.** Falla por asentamiento diferencial en las edificaciones de la localidad de San Andrés – Calle 10.

Se indica que el asentamiento diferencial es presentado cuando el terreno es de baja capacidad portante y no se ha diseñado una adecuada cimentación para este tipo de suelo. La forma en la que se puede presentar esta típica falla típica se evidencia en una grieta vertical a todo lo alto del muro. Por esa razón es de suma importancia realizar el estudio de mecánica de suelos, para conocer realmente la resistencia del terreno y decidir qué tipo de cimentación le corresponde.

Acorde a la Figura N° 32, se menciona que las 10 edificaciones no presentan este tipo de falla estructural, indicando que el 100% de la muestra en su totalidad respectivamente; no obstante se podría encontrar otro tipo fallas estructurales las cuales se describieron en esta investigación.

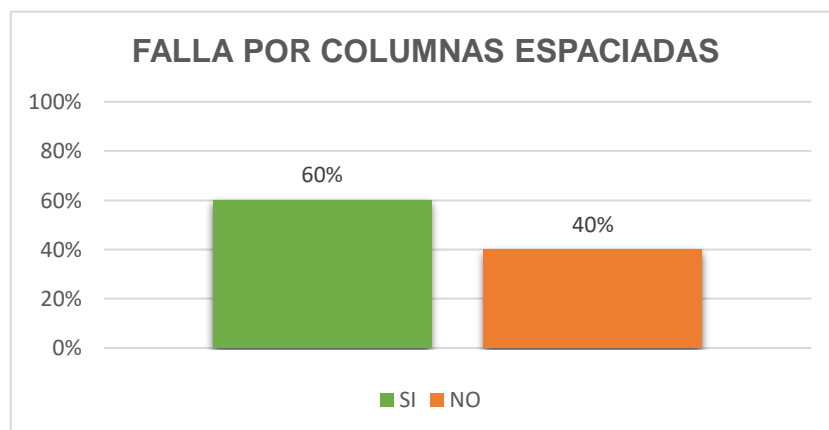
**Figura N° 33.** Falla por columnas espaciadas en las edificaciones de la localidad de San Andrés – Calle 10.

Como se puede observar según el Reglamento Nacional de Edificaciones – RNE, menciona que la separación máxima de columna a columna deberá ser el doble de la altura del muro de albañilería. Por lo cual si se presentase mayor existe el riesgo que surja grietas en la parte central del muro. Recomendando que la altura del piso al techo sea de tres metros como máximo.

Es por esa razón mencionada en líneas arriba, donde se afirma que las fallas se producen en la parte superior media por momento positivo y en algunos casos en la unión de la columna con el muro por flexión negativa, finalizando la formación de una grieta de ancho variable.

En tanto a la Figura N° 33, se presenta que 06 edificaciones contaron con columnas muy espaciadas ente sí, siendo el 60% de las edificaciones evaluadas, lo cual 04 de las mismas, siendo el 40%; que no manifestaron esta falla estructural.

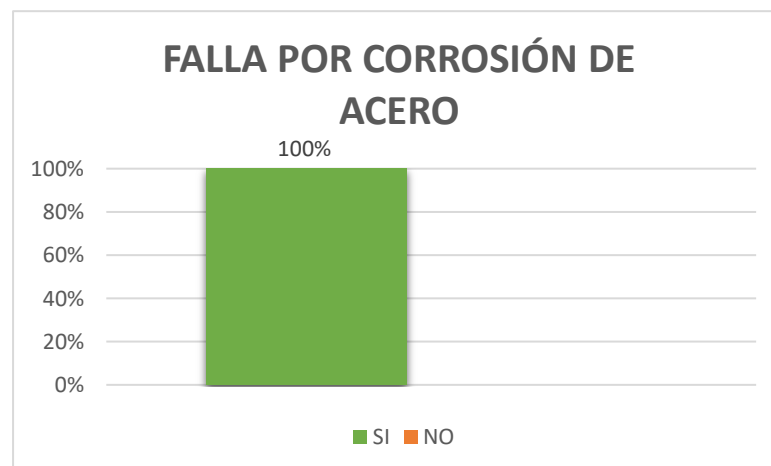
**Figura N° 34.** Falla por corrosión en las edificaciones de la localidad de San Andrés – Calle 10.

Se presenta la Figura N° 34, en donde se puede observar que las edificaciones presentaron una inadecuada protección al acero expresando el 100% de la muestra evaluada, debido a que la corrosión del acero en las estructuras se manifiesta deteriorando la capa superficial del concreto. Así mismo, se menciona que otro factor importante se debe el concreto de la capa superficial puede ser debido al mal curado o el secado prematuro del concreto.

Es por ello importante que se recomienda seguir las correctas técnicas constructivas que corresponden al curado. Por lo cual nos indican que el curado se deberá iniciar después que se haya presentado el fraguado final y esta deberá ser durante mínimo siete días respectivamente. En donde también se conoce a este fenómeno a la alta alcalinidad del concreto cuando reacciona con sustancias acidas o por la presencia de cloruros en todas las edificaciones de la muestra; habiendo presentado este deterioro en los elementos estructurales.

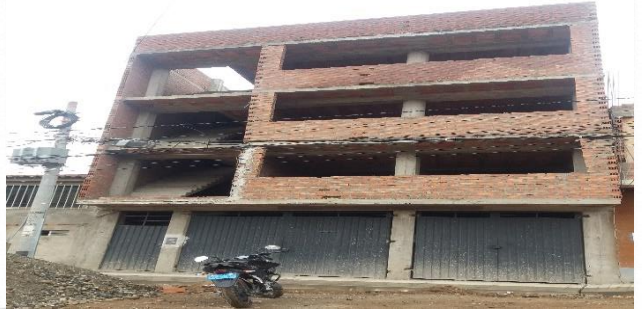
- a) Dirección: AV. SAN ANDRÉS. H2B-Lt D
- b) Número de edificación: 03
- c) Uso: VIVIENDA MULTIFAMILIAR
- d) N° de pisos de la edificación: 04 PISOS

TIPOS DE FALLAS	Si/No	FOTOGRAFÍA DE LA FALLA ENCONTRADA EN LA MUESTRA
- FALLA POR CORTE	NO	
- FALLA POR FLEXIÓN	NO	
- FALLA POR APLASTAMIENTO	NO	
- FALLA POR ASENTAMIENTO DIFERENCIAL	NO	
- FALLA POR CORROSIÓN DE ACERO	SI	
- FALLA POR COLUMNAS ESPACIADAS	NO	
- FALLA POR ESCASA DENSIDAD DE MUROS	NO

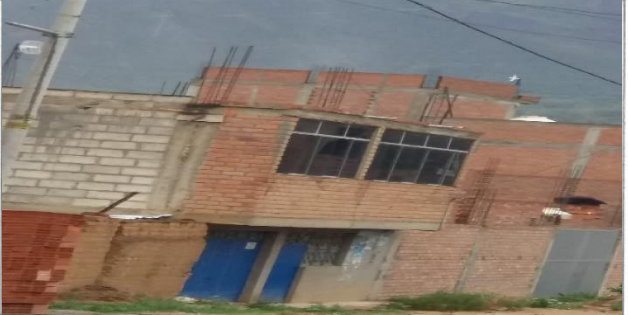
FICHA TECNICA N° 01		
a) Dirección: <u>AV. SAN ANDRÉS 1234 LT 5N</u> b) Número de edificación: <u>04</u> c) Uso: <u>VIVIENDA UNIFAMILIAR</u> d) N° de pisos de la edificación: <u>02 PISOS</u>

TIPOS DE FALLAS	Si/No	FOTOGRAFÍA DE LA FALLA ENCONTRADA EN LA MUESTRA
- FALLA POR CORTE	NO

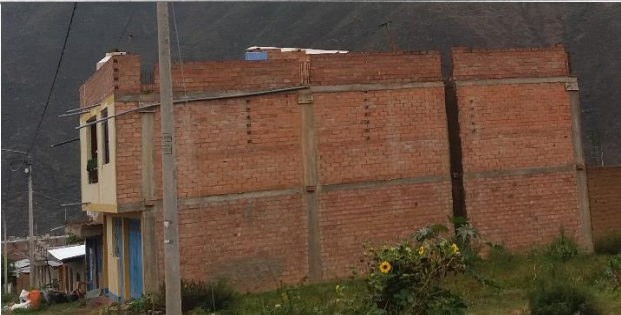
FICHA TECNICA N° 01		
a) Dirección: <u>Av. SAN ANDRÉS Mz B-4 S/N</u> b) Número de edificación: <u>05</u> c) Uso: <u>VIVIENDA MULTIFAMILIAR</u> d) N° de pisos de la edificación: <u>02</u>

TIPOS DE FALLAS	Si/No	FOTOGRAFÍA DE LA FALLA ENCONTRADA EN LA MUESTRA
- FALLA POR CORTE	SI

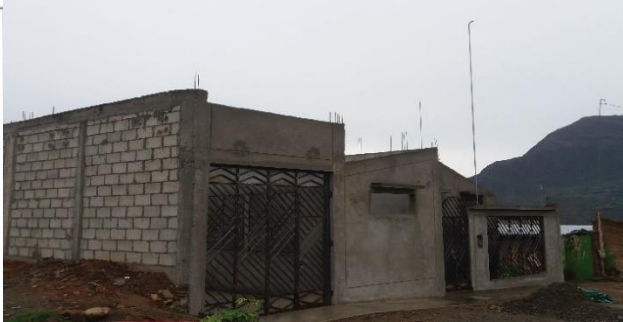
FICHA TECNICA N° 01		
a) Dirección: Av. SAN ANDRÉS Mz: B - Lt: 7...

b) Número de edificación: 07		
c) Uso: VIVIENDA UNIFAMILIAR		
d) N° de pisos de la edificación: 01		
TIPOS DE FALLAS	Si/No	FOTOGRAFÍA DE LA FALLA ENCONTRADA EN LA MUESTRA
- FALLA POR CORTE	NO

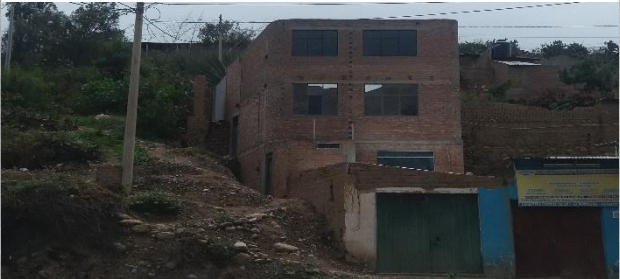
FICHA TECNICA N° 01		
a) Dirección: <u>AV. SAN ANDRÉS 1123 B - Lt. PARC 29</u> b) Número de edificación: <u>10</u> c) Uso: <u>VIVIENDA</u> d) N° de pisos de la edificación: <u>03 PISOS</u>	<b>Imagen de la edificación</b>

TIPOS DE FALLAS	Si/No	FOTOGRAFÍA DE LA FALLA ENCONTRADA EN LA MUESTRA
- FALLA POR CORTE	SI
