**UNIVERSIDAD DE HUANUCO**  
**FACULTAD DE INGENIERIA**  
**PROGRAMA ACADÉMICO DE INGENIERIA CIVIL**

**“Determinación de las condiciones del deterioro del pavimento rígido, mediante el método PCI y volumen de tránsito en las vías perimetrales del mercado modelo de Huánuco – 2023”**

AUTOR: Castro Cabra, Albert Antony

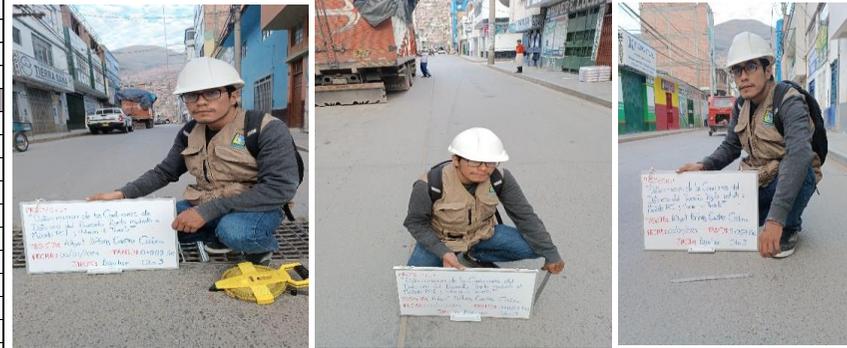
EVALUACION DEL INDICE DE CONDICION DE PAVIMENTOS (PCI)											
EXPLORACION DE LA CONDICION POR UNIDAD DE MUESTREO											
SECCION N° 1											
<b>I. Datos Generales</b>											
Nombre de la vía:		Progresiva inicial:		Pavimento:							
Aguilar Cuadra 3		0+000 km		rígido							
Inspeccionada por:		Progresiva final:		Fecha:							
Albert Antony Castro Cabra		0+060 km		3/01/2023							
<b>II.Codigo de daños</b>											
Codigo	Daños			Codigo	Daños						
21	Blow up/ Blukling			31	Pulimento de agregados						
22	Grieta de esquina			32	Popouts						
23	Losas divididas			33	Bombeo						
24	Grieta de durabilidad "D"			34	Punzonamiento						
25	Escala			35	Cruce de vía ferrea						
26	Sello de junta			36	Desconchamiento						
27	Desnivel carril / berma			37	Retraccion						
28	Grieta lineal			38	Descascaramiento de esquina						
29	Parqueo grande (Area > 0.45 m2)			39	Descascaramiento de junta						
30	Parqueo pequeño (Area < 0.45 m2)

<b>III. Evaluacion de la condición</b>											
Seccion:	1			Número de losas:				20			
DAÑO	SEVERIDAD			NUMERO DE LOSA					TOTAL	DENSIDAD %	V.D.
38	M	4	5	6	7	8	9	6	30.00	10.20	
22	M	2	3	11	12	13		5	25.00	34.40	
31		4	10	20				3	15.00	2.80	
									<b>Total V.D</b>	<b>37.20</b>	
<b>Numero de deducidos :</b>						2.00					
<b>Valor deducido mas alto (HDVi) :</b>						34.40					
<b>Nº Max. admisible de deducidos (mi) :</b>						7.02					
<b>Max. Valor deducido corregido (CDV) :</b>						4.80					
<b>CALCULO DEL PCI</b>											
N°	Valores deducidos							TOTAL	q	CDV	
1	34.40	10.20	2.80				47.40	3	30.28		
2	34.40	10.20	2.00				46.60	2	36.95		
3	34.40	2.00					36.40	1	36.40		
		<b>PCI = 100 - CDV</b>							<b>Max CDV</b>		
		PCI = 63.05		RANGO (70 - 55)					36.95		
				CLASIFICACION: Bueno

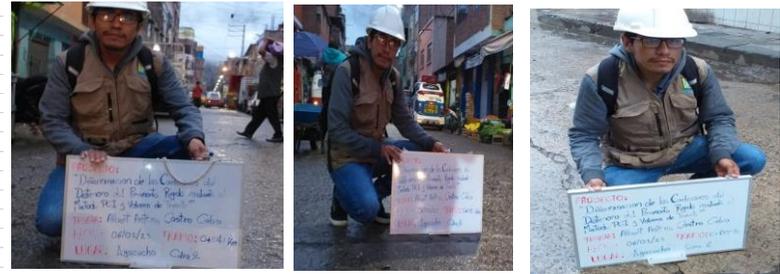
**Tabla 8**

30	Parcheo pequeño (Area < 0.45 m2)													
<b>III. Evaluacion de la condición</b>														
Seccion:	1	Número de losas:		20										
<b>DAÑO</b>	<b>SEVERIDAD</b>	<b>NUMERO DE LOSAS</b>										<b>TOTAL</b>	<b>DENSIDAD %</b>	<b>V.D.</b>
34	H	3	6	8	10	11	12	0	8	40.00	66.30			
28	H	1	2	3	6	12	13	14	15	8	40.00	40.30		
36	H	1	2	3	4	5	6	7	8	16	80.00	57.30		
		9	10	11	12	13	14	15	16					
39	H	1	3	9	10	11	12	14	15	8	40.00	37.40		
30	H	5	6							2	10.00	4.20		
31		1	2	3	4	5	6	7	8	16	80.00	8.90		
		9	10	11	12	13	14	15	16					
										<b>Total V.D</b>	<b>214.40</b>			
										<b>Numero de deducidos :</b>	6.00			
										<b>Valor deducido mas alto (HDVi) :</b>	66.30			
										<b>Nº Max. admisible de deducidos (mi) :</b>	4.09			
										<b>Max. Valor deducido corregido (CDV) :</b>	96.96			
<b>CALCULO DEL PCI</b>														
N°	Valores deducidos										<b>TOTAL</b>	<b>q</b>	<b>CDV</b>	
1	66.30	57.30	40.30	37.40	8.90	4.20				214.40	6	59.20

2	66.30	57.30	40.30	37.40	8.90	2.00				212.20	5	58.10		
3	66.30	57.30	40.30	37.40	2.00	2.00				205.30	4	60.65		
4	66.30	57.30	40.30	2.00	2.00	2.00				169.90	3	96.96		
5	66.30	57.30	2.00	2.00	2.00	2.00				131.60	2	86.72		
6	66.30	2.00	2.00	2.00	2.00	2.00				76.30	1	76.30		
<b>PCI = 100 - CDV</b>										<b>Max CDV</b>		<b>96.96</b>		
<b>PCI = 3.04</b>														
										<b>RANGO (10 - 0)</b>				
										<b>CLASIFICACION: Fallado</b>

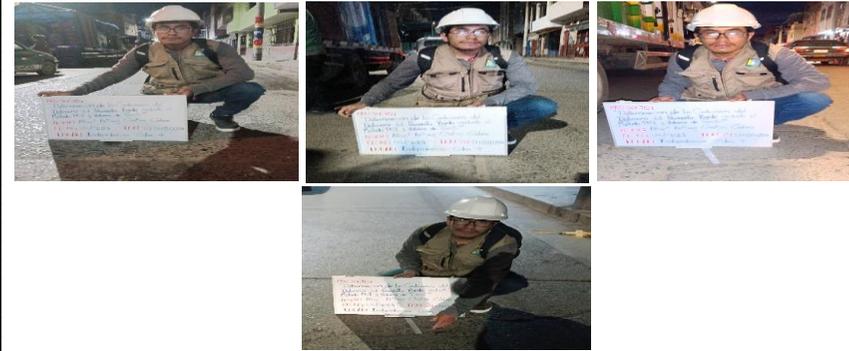
**Tabla 9**

30	Parqueo pequeño (Area < 0.45 m2)											
<b>III. Evaluacion de la condición</b>												
Sección:	1			Número de losas:		20						
DAÑO	SEVERIDAD			NUMERO DE LOSAS		TOTAL	DENSIDAD %	V.D.				
28	H	10	11	12	13	15	16	17	7	35.00	37.60	
36	H	3	6	7	8	10	15	17	7	35.00	38.70	
38	H	6	7	8	9				4	20.00	13.20	
39	H	13							1	5.00	7.00	
22	H	13							1	5.00	12.10	
30	L	9							1	5.00	0.20	
30	H	11							1	5.00	2.20	
31			TODAS LAS LOSAS			20				100	9.70	
										<b>Total V.D</b>	120.70	
										Numero de deducidos :	8.00	
										Valor deducido mas alto (HDVi) :	38.70	
										Nº Max. admisible de deducidos (mi) :	6.63	
										Max. Valor deducido corregido (CDV) :	63.48	
<b>CALCULO DEL PCI</b>												
N°	Valores deducidos									TOTAL	q	CDV
1	37.60	38.70	13.20	7.00	12.10	0.20	2.20	9.70	120.70	8	53.35	
2	37.60	38.70	13.20	7.00	12.10	0.20	2.20	2.00	113.00	7	50.20	
3	37.60	38.70	13.20	7.00	12.10	0.20	2.00	2.00	112.80	6	58.40

4	37.60	38.70	13.20	7.00	12.10	2.00	2.00	2.00	114.60	5	59.30	
5	37.60	38.70	13.20	7.00	2.00	2.00	2.00	2.00	104.50	4	60.25	
6	37.60	38.70	13.20	2.00	2.00	2.00	2.00	2.00	99.50	3	62.72	
7	37.60	38.70	2.00	2.00	2.00	2.00	2.00	2.00	88.30	2	63.48	
8	37.60	2.00	2.00	2.00	2.00	2.00	2.00	2.00	51.60	1	51.60	
										<b>PCI = 100 - CDV</b>		
										PCI = 36.52		
										RANGO (40 - 25)		
										CLASIFICACION: Malo		
										<b>Max CDV</b>	63.48

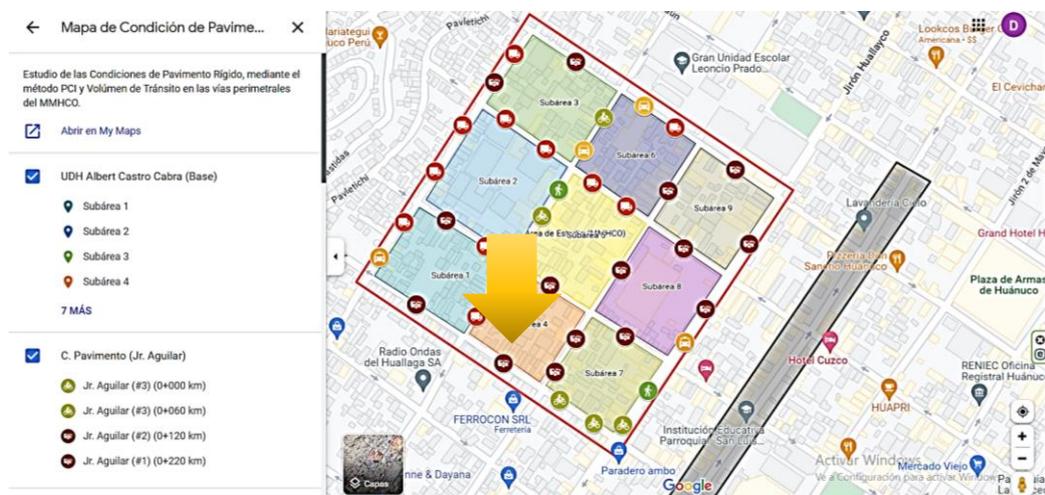
**Figura 24**

*Mapa de condición de las vías perimetrales del Mercado modelo de Huánuco*

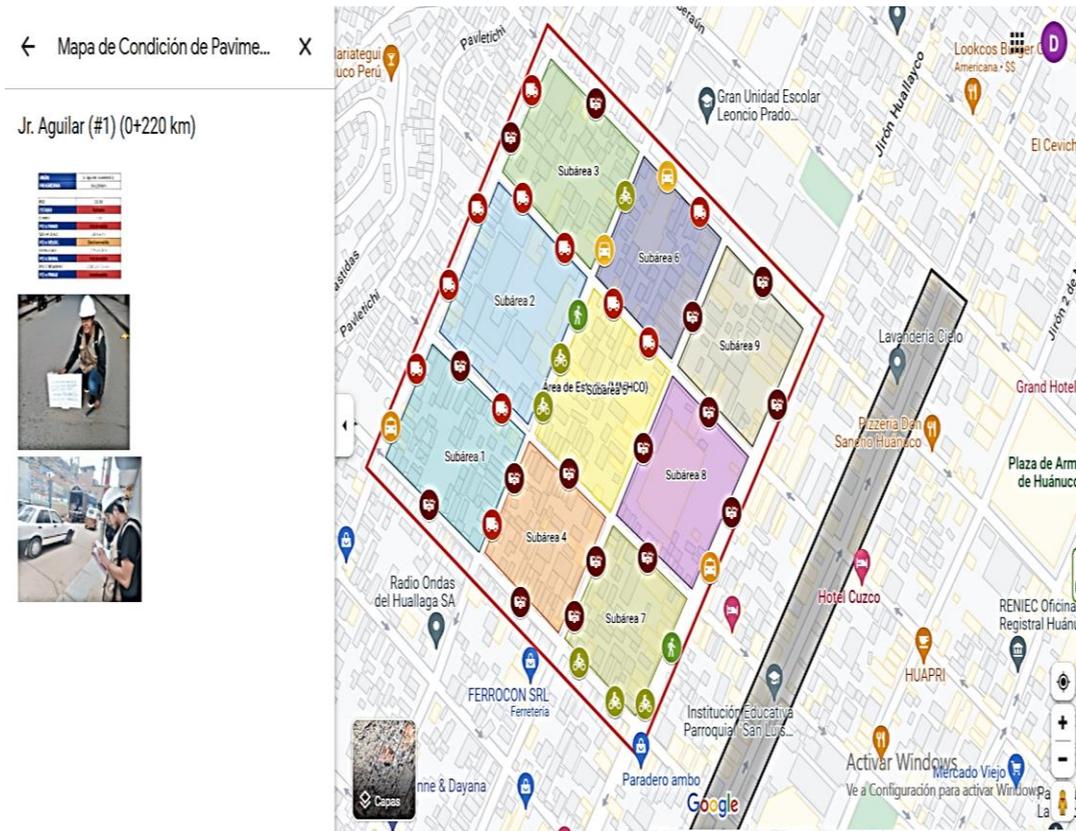
**Figura 25**

*Mapa de condición e indicadores del pavimento rígido en las vías perimetrales del Mercado modelo de Huánuco*

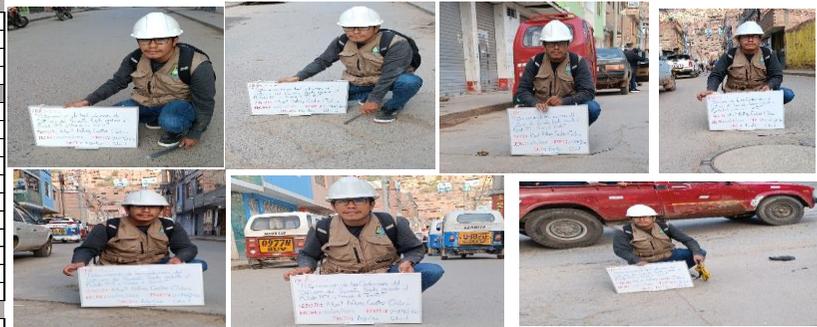
### HOJA DE CÁLCULO DEL ÍNDICE DE CONDICIÓN DE PAVIMENTO (PCI) – JIRÓN. AGUILAR 2

30	Parcheo pequeño (Area < 0.45 m2)											
<b>III. Evaluacion de la condición</b>												
Seccion:		4		Número de losas:		20						
<b>DAÑO</b>	<b>SEVERIDAD</b>			<b>NUMERO DE LOSA</b>					<b>TOTAL</b>	<b>DENSIDAD %</b>	<b>V.D.</b>	
36	H	2	3	4	5	6	7	8	15	75.00	55.20	
		9	10	11	12	13	14	15				
30	L	5	11						2	10.00	0.40	
		6	7	8	10	12	14	16				
30	H	17	18	19	20				11	55.00	19.20	
		2	3	4	5	6	7	8				
22	H	9	10	11	12	13	14	15	18	90.00	78.30	
		16	18	19	20							
28	H	9	17						2	10.00	19.20	
34	H	6	10						2	10.00	31.80	
23	H	8	18						2	10.00	32.00	
31		TODA LAS LOSAS								20	100.00	9.70
									<b>Total V.D</b>		245.80	
				<b>Numero de deducidos :</b>		8.00						
				<b>Valor deducido mas alto (HDVi) :</b>		78.30						
				<b>Nº Max. admisible de deducidos (mi) :</b>		2.99						
				<b>Max. Valor deducido corregido (CDV) :</b>		90.00						
<b>CALCULO DEL PCI</b>												
N°	Valores deducidos								<b>TOTAL</b>	<b>q</b>	<b>CDV</b>

1	78.30	55.20	32.00	19.20	19.20	9.70	0.40		214.00	7	90.00	
2	17.00	9.30	6.40	1.20	0.70	0.50	2.00		37.10	6	16.26	
3	17.00	9.30	6.40	1.20	0.70	2.00	2.00		38.60	5	17.16	
4	17.00	9.30	6.40	1.20	2.00	2.00	2.00		39.90	4	22.43	
5	17.00	9.30	6.40	2.00	2.00	2.00	2.00		40.70	3	25.86	
6	17.00	9.30	2.00	2.00	2.00	2.00	2.00		36.30	2	29.41	
7	17.00	2.00	2.00	2.00	2.00	2.00	2.00		29.00	1	29.00	
									<b>Max CDV</b>		90.00	
				<b>PCI = 100 - CDV</b>								
				<b>PCI = 10.00</b>								
				<b>RANGO (10 - 0)</b>								
				<b>CLASIFICACION: Fallado</b>

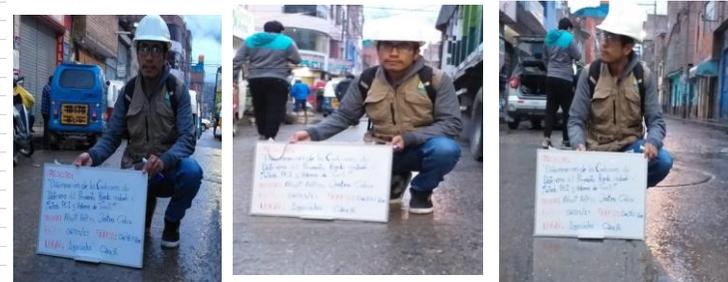
# HOJA DE CÁLCULO DEL ÍNDICE DE CONDICIÓN DE PAVIMENTO (PCI) – JIRÓN. AYACUCHO 2

30	Parcheo pequeño (Area < 0.45 m2)												
<b>III. Evaluacion de la condición</b>													
Seccion:		2		Número de losas:		20							
<b>DAÑO</b>	<b>SEVERIDAD</b>					<b>CANTIDAD</b>				<b>TOTAL</b>	<b>DENSIDAD %</b>	<b>V.D.</b>	
28	H	1	2	3	4	5	6	7	8	16	80.00	57.70	
39	H	9	10	11	12	13	14	15	16	8	40.00	37.40	
36	H	20	12	14	17	18	19	11	16	16	80.00	57.30	
30	H	1	2	3	4	5	6	7	8	5	25.00	10.50	
34	H	9	10	11	12	13	14	15	16	6	30.00	59.20	
31	H	17	22	24	25	27	32			16	80.00	8.90	
		17	20	22	25	31	32						
		1	2	3	4	5	6	7	8				
		9	10	11	12	13	14	15	16	16			
										<b>Total V.D</b>	<b>231.00</b>		
										<b>Numero de deducidos :</b>	6.00		
										<b>Valor deducido mas alto (HDV):</b>	59.20		
										<b>Nº Max. admisible de deducidos (mi) :</b>	4.75		
										<b>Max. Valor deducido corregido (CDV) :</b>	83.45		
<b>CALCULO DEL PCI</b>													
N°	<b>Valores deducidos</b>						<b>TOTAL</b>	<b>q</b>	<b>CDV</b>

1	59.20	57.70	57.30	37.40	10.50	8.90	231.00	6	66.95				
2	59.20	57.70	57.30	37.40	10.50	2.00	224.10	5	63.85				
3	59.20	57.70	57.30	37.40	2.00	2.00	215.60	4	65.69				
4	59.20	57.70	57.30	2.00	2.00	2.00	180.20	3	51.52				
5	59.20	57.70	2.00	2.00	2.00	2.00	124.90	2	83.45				
6	59.20	2.00	2.00	2.00	2.00	2.00	69.20	1	69.20				
										<b>Max CDV</b>	<b>83.45</b>		
										<b>PCI = 100 - CDV</b>			
										<b>PCI = 16.55</b>			
										<b>RANGO (25 - 10)</b>			
										<b>CLASIFICACION:</b>	Muy malo

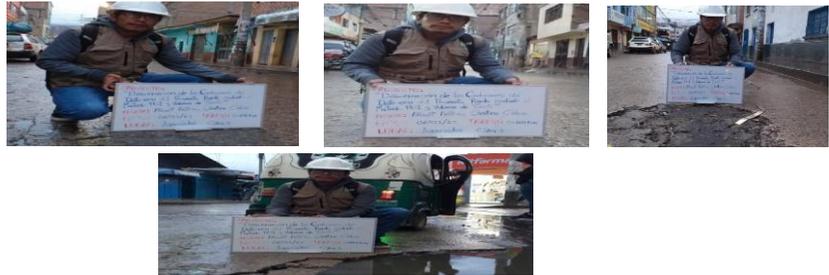
# HOJA DE CÁLCULO DEL ÍNDICE DE CONDICIÓN DE PAVIMENTO (PCI) – JIRÓN. AYACUCHO 3

<b>Nº Max. admisible de deducidos (mi) :</b>	3.36			
										<b>Max. Valor deducido corregido (CDV) :</b>	93.92			
<b>CALCULO DEL PCI</b>														
<b>N°</b>	<b>Valores deducidos</b>										<b>TOTAL</b>	<b>q</b>	<b>CDV</b>	
1	74.30	63.30	54.90	49.70	41.50	32.00	22.40	9.70	3.30	338.10	9	61.65		
2	74.30	63.30	54.90	49.70	41.50	32.00	22.40	9.70	2.00	338.10	8	61.65		
3	74.30	63.30	54.90	49.70	41.50	32.00	22.40	2.00	2.00	338.10	7	61.65		
4	74.30	63.30	54.90	49.70	41.50	32.00	2.00	2.00	2.00	317.70	6	60.85		
5	74.30	63.30	54.90	49.70	41.50	2.00	2.00	2.00	2.00	287.70	5	89.08		
6	74.30	63.30	54.90	49.70	2.00	2.00	2.00	2.00	2.00	248.20	4	80.69		
7	74.30	63.30	54.90	2.00	2.00	2.00	2.00	2.00	2.00	200.50	3	63.28		
8	74.30	63.30	2.00	2.00	2.00	2.00	2.00	2.00	2.00	147.60	2	93.92		
9	74.30	2.00	2.00	2.00	2.00	2.00	2.00	2.00	2.00	86.30	1	86.30		
										<b>PCI = 100 - CDV</b>				
										<b>PCI = 6.08</b>

<b>RANGO (10 - 0)</b>				
										<b>CLASIFICACION: Fallado</b>

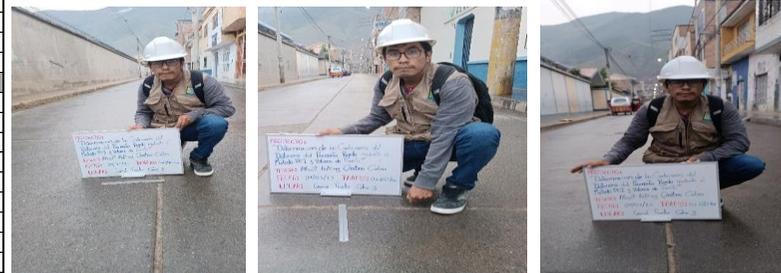
# HOJA DE CÁLCULO DEL ÍNDICE DE CONDICIÓN DE PAVIMENTO (PCI) – JIRÓN. AYACUCHO 4

30	Parqueo pequeño (Area < 0.45 m2)										
<b>III. Evaluacion de la condición</b>											
Sección:	2			Número de losas:		20					
<b>DAÑO</b>	<b>SEVERIDAD</b>			<b>NUMERO DE LOSAS</b>				<b>TOTAL</b>	<b>DENSIDAD %</b>	<b>V.D.</b>	
22	H	1					1	5.00	12.10		
36	H	1					1	5.00	9.30		
39	L	1					1	5.00	1.40		
39	M	3	19	20			3	15.00	6.10		
34	M	1	3	4	5		4	20.00	39.00		
38	H	1					1	5.00	3.30		
								<b>Total V.D</b>	<b>71.20</b>		
				<b>Numero de deducidos :</b>		6.00					
				<b>Valor deducido mas alto (HDVi) :</b>		39.00					
				<b>Nº Max. admisible de deducidos (mi) :</b>		6.60					
				<b>Max. Valor deducido corregido (CDV) :</b>		49.00					
<b>CALCULO DEL PCI</b>											
N°	Valores deducidos								<b>TOTAL</b>	<b>q</b>	<b>CDV</b>
1	39.00	12.10	9.30	6.10	3.30	1.40		71.20	6	36.66	
2	39.00	12.10	9.30	6.10	3.30	2.00		71.80	5	36.99	
3	39.00	12.10	9.30	6.10	2.00	2.00		70.50	4	41.30	
4	39.00	12.10	9.30	2.00	2.00	2.00		66.40	3	42.66

5	39.00	12.10	2.00	2.00	2.00	2.00		59.10	2	45.40	
6	39.00	2.00	2.00	2.00	2.00	2.00		49.00	1	49.00	
								<b>Max CDV</b>		<b>49.00</b>	
								<b>PCI = 100 - CDV</b>			
								<b>PCI = 51.00</b>			
								<b>RANGO (40 - 55)</b>			
								<b>CLASIFICACION: Regular</b>

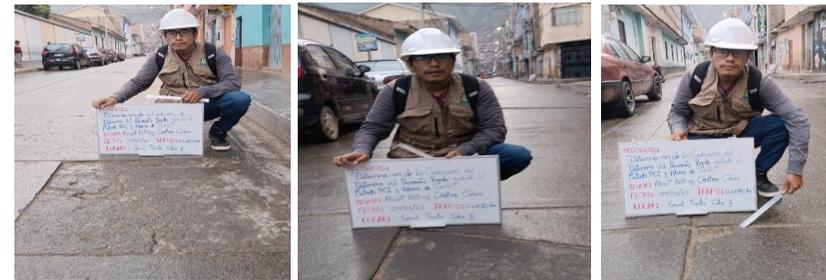
### HOJA DE CÁLCULO DEL ÍNDICE DE CONDICIÓN DE PAVIMENTO (PCI) – JIRÓN. GENERAL PRADO 3

<b>III. Evaluacion de la condición</b>											
Seccion:	3				Número de losas:	20					
<b>DAÑO</b>	<b>SEVERIDAD</b>				<b>CANTIDAD</b>				<b>TOTAL</b>	<b>DENSIDAD %</b>	<b>V.D.</b>
34	L	15	19	20				3	15.00	21.60	
34	H	14	17	18				3	15.00	41.90	
38	H	14	18					2	10.00	7.00	
38	M	19						1	5.00	1.60	
30	H	14	16	18				3	15.00	6.30	
36	H	13	20	17	18			4	20.00	29.10	
22	H	14	15	17	18			4	20.00	41.50	
39	H	14	15	17	18			4	20.00	24.20	
<b>Total V.D</b>										<b>173.20</b>	
Numero de deducidos :										8.00	
Valor deducido mas alto (HDVi) :										41.90	
Nº Max. admisible de deducidos (mi) :										6.34	
Max. Valor deducido corregido (CDV) :										82.72	
<b>CALCULO DEL PCI</b>											
N°	Valores deducidos								<b>TOTAL</b>	<b>q</b>	<b>CDV</b>
1	41.90	41.50	29.10	24.20	21.60	7.00	6.30	1.60	173.20	8	76.28
2	41.90	41.50	29.10	24.20	21.60	7.00	6.30	2.00	173.60	7	76.44
3	41.90	41.50	29.10	24.20	21.60	7.00	2.00	2.00	169.30	6	82.72

4	41.90	41.50	29.10	24.20	21.60	2.00	2.00	2.00	164.30	5	80.72
5	41.90	41.50	29.10	24.20	2.00	2.00	2.00	2.00	144.70	4	79.12
6	41.90	41.50	29.10	2.00	2.00	2.00	2.00	2.00	122.50	3	75.23
7	41.90	41.50	2.00	2.00	2.00	2.00	2.00	2.00	95.40	2	67.47
8	41.90	2.00	2.00	2.00	2.00	2.00	2.00	2.00	55.90	1	55.90
<b>PCI = 100 - CDV</b>										<b>Max CDV</b>	<b>82.72</b>
<b>PCI = 17.28</b>											
RANGO (25 - 10)											
CLASIFICACION: Muy malo

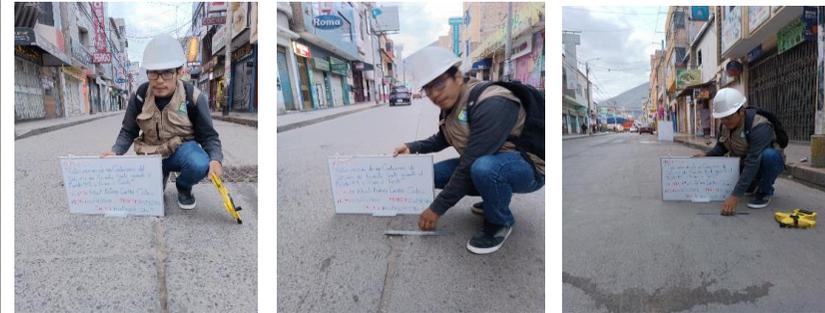
EVALUACION DEL INDICE DE CONDICION DE PAVIMENTOS (PCI)											
EXPLORACION DE LA CONDICION POR UNIDAD DE MUESTREO											
SECCION N° 4											
<b>I. Datos Generales</b>											
Nombre de la vía:		Progresiva inicial:			Pavimento:						
Huallayco Cuadra 7		0+240 km			rígido						
Inspeccionada por:		Progresiva final:			Fecha:						
Albert Antony Castro Cabra		0+301 km			3/01/2023						
<b>II. Codigo de daños</b>											
Codigo	Daños			Codigo	Daños						
21	Blow up/ Blukling			31	Pulimento de agregados						
22	Grieta de esquina			32	Popouts						
23	Losa dividida			33	Bombeo						
24	Grieta de durabilidad "D"			34	Punzonamiento						
25	Escala			35	Cruce de vía ferrea						
26	Sello de junta			36	Desconchamiento						
27	Desnivel carril / berma			37	Retraccion						
28	Grieta lineal			38	Descascaramiento de esquina						
29	Parcheo grande (Area > 0.45 m2)			39	Descascaramiento de junta						
30	Parcheo pequeño (Area < 0.45 m2)

<b>III. Evaluacion de la condición</b>											
Seccion:		4		Número de losas:		20					
<b>DAÑO</b>	<b>SEVERIDAD</b>	<b>NUMERO DE LOSAS</b>						<b>TOTAL</b>	<b>DENSIDAD %</b>	<b>V.D.</b>	
31		1	11	12	13	15	5	25.00	4.60		
28	L	15	16	17	18	19	6	30.00	12.80		
22	L	2					1	5.00	3.50		
								<b>Total V.D</b>	17.40		
						<b>Numero de deducidos :</b>	2.00				
						<b>Valor deducido mas alto (HDVi) :</b>	12.80				
						<b>Nº Max. admisible de deducidos (mi) :</b>	9.01				
						<b>Max. Valor deducido corregido (CDV) :</b>	15.46				
<b>CALCULO DEL PCI</b>											
N°	<b>Valores deducidos</b>						<b>TOTAL</b>	<b>q</b>	<b>CDV</b>		
1	12.80	4.60	3.50				20.90	3	11.63		
2	12.80	4.60	2.00				19.40	2	15.46		
3	12.80	2.00	2.00				16.80	1	14.80		
							<b>Max CDV</b>		15.46		
		<b>PCI = 100 -</b>									
		<b>PCI = 84.54</b>									
				RANGO (85 - 70)							
				CLASIFICACION: Muy bueno

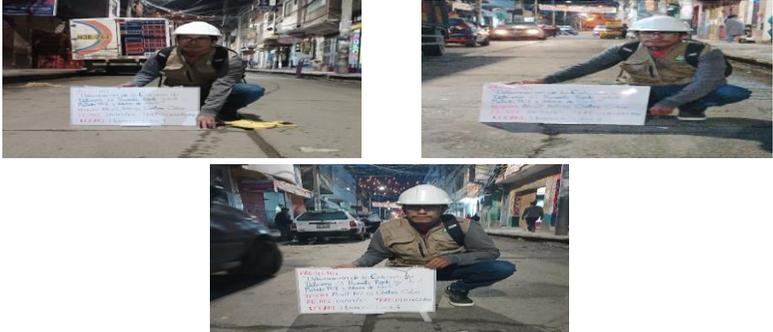
### HOJA DE CÁLCULO DEL ÍNDICE DE CONDICIÓN DE PAVIMENTO (PCI) – JIRÓN. HUÁNUCO 3

Nombre de la vía:	Progresiva inicial:	Pavimento:											
Huanuco Cuadra 3	0+100 km	rígido											
Inspeccionada por:	Progresiva final:	Fecha:											
Albert Antony Castro Cabra	0+160 km	5/01/2023											
<b>II. Codigo de daños</b>													
Codigo	Daños	Codigo	Daños										
21	Blow up/ Blukling	31	Pulimento de agregados										
22	Grieta de esquina	32	Popouts										
23	Losa dividida	33	Bombeo										
24	Grieta de durabilidad "D"	34	Punzonamiento										
25	Escala	35	Cruce de vía ferrea										
26	Sello de junta	36	Desconchamiento										
27	Desnivel carril / berma	37	Retraccion										
28	Grieta lineal	38	Descascaramiento de esquina										
29	Parcheo grande (Area > 0.45 m2)	39	Descascaramiento de junta

30	Parcheo pequeño (Area < 0.45 m2)												
<b>III. Evaluacion de la condición</b>													
Seccion:	2		Número de losas:			20							
DAÑO	SEVERIDAD		NUMERO DE LOSAS			TOTAL	DENSIDAD %	V.D.					
28	M	5				1	5.00	4.00					
28	H	7	10	11	14	4	20.00	28.30					
33	H	15	19	20		3	15.00						
39	H	11	12	15	16	6	30.00	31.90					
36	H	5	7	10	11	12	14	15	11	55.00	47.00		
		16	18	19	20								
23	H	12	15	18	19	4	20.00	50.30					
34	H	15				1	5.00	15.60					
22	M	17				1	5.00	7.20					
38	M	20				1	5.00	1.60					
31			TODAS LAS LOSAS			20	100	9.70					
						<b>Total V.D</b>		195.60					
						Numero de deducidos :		9.00					
						Valor deducido mas alto (HDVi) :		50.30					
						Nº Max. admisible de deducidos (mi) :		5.56					
						Max. Valor deducido corregido (CDV) :		87.24					
<b>CALCULO DEL PCI</b>													
N°	Valores deducidos										TOTAL	q	CDV
1	4.00	28.30	31.90	47.00	50.30	15.60	7.20	1.60	9.70	195.60	9	84.50
