**TESIS**

“DIAGNÓSTICO SITUACIONAL DE LA SUPERFICIE DE  
PAVIMENTO EN EL TRAMO PUENTE TINGO – ÓVALO DE  
CAYHUAYNA, EN LA CIUDAD DE HUÁNUCO MEDIANTE EL  
MÉTODO PCI, 2018”

**Bach. Luis Felipe, ACOSTA CUELLO**

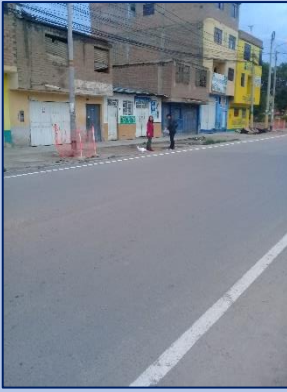
| | <p>Se puede observar el estado actual del pavimento que presenta un ligero desprendimiento de agregados pese a su corto tiempo de mantenimiento.</p> |

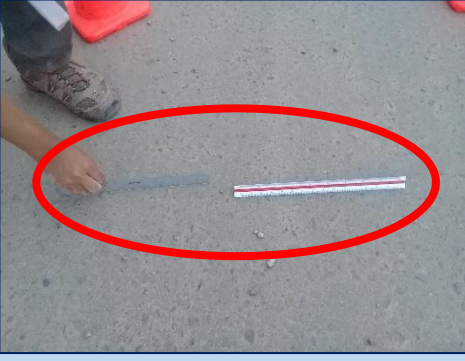
| <p>La imagen muestra el ligero DESPRENDIMIENTO DE AGREGADOS (METEORIZACIÓN) con nivel de severidad LOW (Bajo)</p> | |

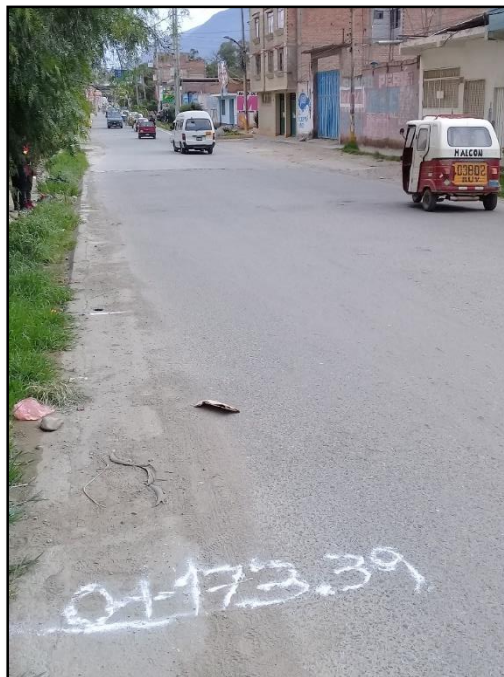
**Figura 47. FIN DE SECCIÓN N° 06**

De acuerdo a la inspección realizada en campo a la sección de pavimento que comprende desde la progresiva 0+143.39 hasta la progresiva 0+173.39 se observó una estructura de pavimento que presenta fallas bajas, medias y altas, en donde los daños más representativos es la presencia de piel de cocodrilo y parcheos de gran densidad. Presenta una forma adecuada en su vista en planta. Se puede detallar:

- Se pudo verificar la presencia de piel de cocodrilo en gran porcentaje y en severidad de consideración.
- Existe gran presencia de parcheos realizados en gran parte de la sección.
- Se observó la existencia de huecos de gran magnitud y gran severidad, este es de los daños más perjudiciales del pavimento debido a que reduce su transitabilidad y sus condiciones.
- También se pudo encontrar la presencia de pulimento de agregados, pero esta solo será tomado en cuenta en el inventario cuando el daño es totalmente significativo.

De acuerdo a los niveles de severidad obtenidos en campo por cada falla encontrada, la norma ASTM D6433 nos da una serie de recomendaciones para el mantenimiento; desde por dejarla en su estado actual hasta reemplazarlo en su totalidad. Ante esto se recomienda estudiar el tramo completo del pavimento para tomar una decisión sobre las medidas a tomar.

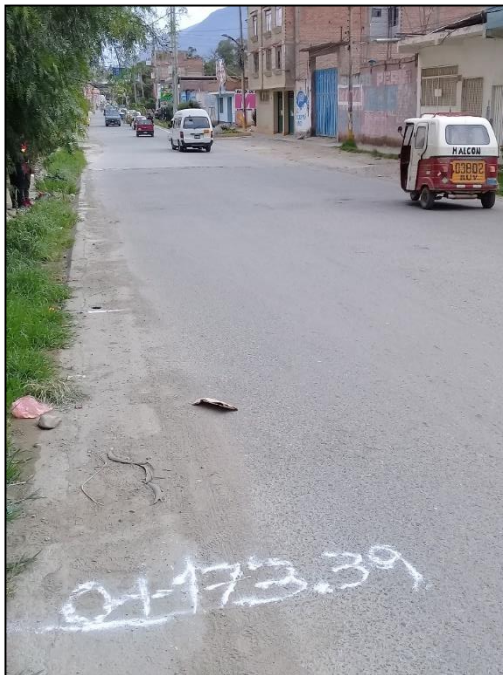
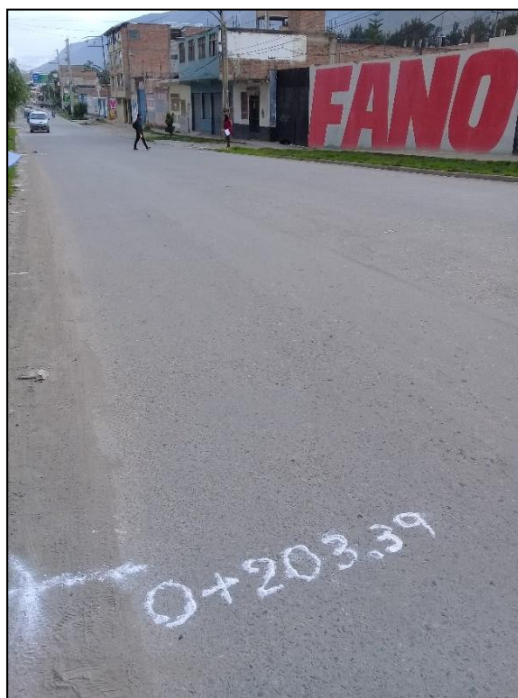
En la inspección en campo realizada a esta sección de pavimento se pudo observar en su mayoría daños de severidad baja, así como severidad media. Tiene una vista adecuada y constante en planta. Se puede detallar:

- Se encontró huecos en diversos sectores con severidad baja, pero esta es la falla que más daño le hace a un pavimento flexible y representa un mayor porcentaje de daño.
- Se pudo observar la presencia de parches. En esta sección da inicio a un parche que se fue causado por la reparación de los servicios básicos. Que en promedio tiene un ancho de 1m. con longitud que se extiende a lo largo de la sección.
- En consecuencia de los parches que se presentan se origina la denominada falla abultamientos y hundimientos. Que son desplazamientos hacia arriba o hacia abajo del pavimento en determinados puntos.
- También se pudo encontrar la presencia de piel de cocodrilo de severidad media.

De acuerdo a los niveles de severidad obtenidos en campo por cada falla encontrada, la norma ASTM D6433 nos da una serie de recomendaciones para el mantenimiento; desde por dejarla en su estado actual hasta reemplazarlo en su totalidad. Ante esto se recomienda estudiar el tramo completo del pavimento para tomar una decisión sobre las medidas a tomar.

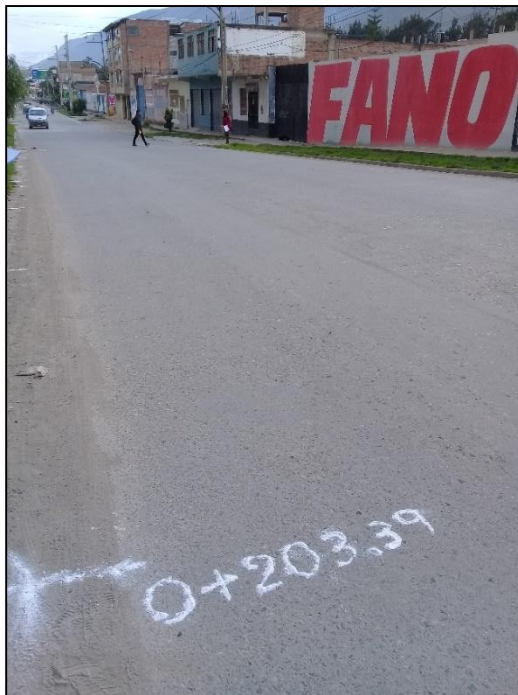
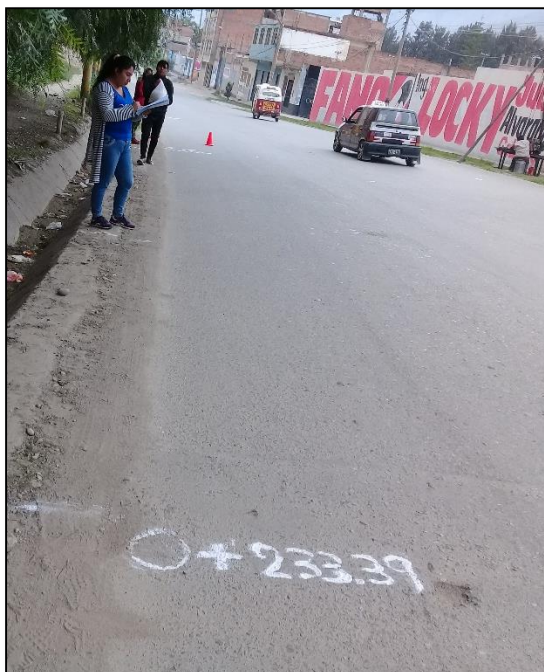
En la inspección en campo realizada a esta sección de pavimento se pudo observar daños de severidad media y baja repartidas entre sí. Tiene una vista adecuada y constante en planta. Se puede detallar:

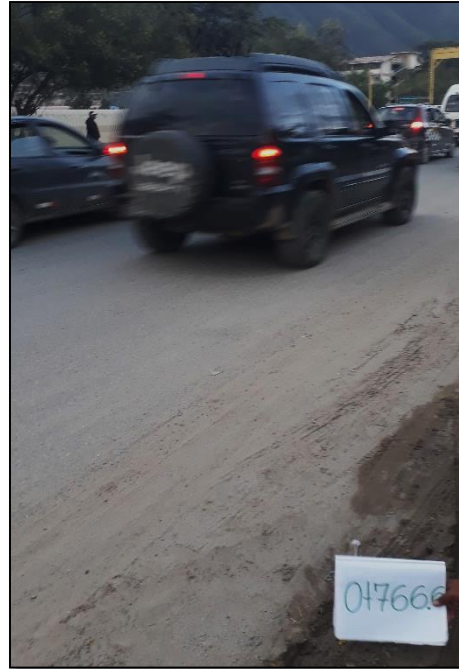
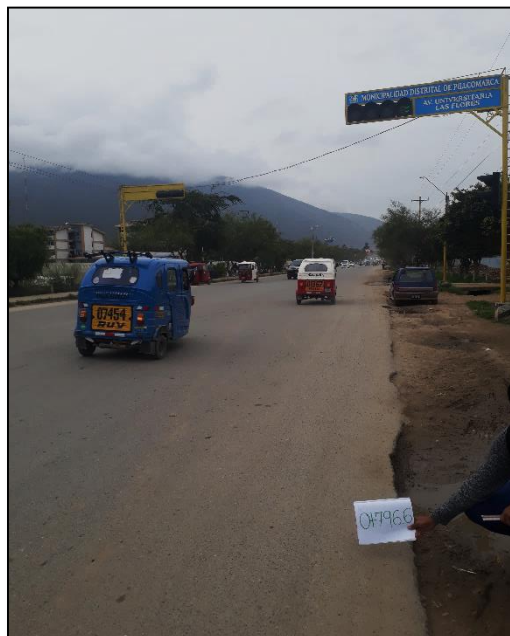
**Figura 88.** INICIO DE SECCIÓN N° 27

En la inspección en campo realizada a esta muestra de pavimento se pudo observar muchos daños de consideración con severidad baja, media y alta repartidas entre sí. Tiene una vista adecuada y constante en planta. Se puede detallar:

- Se presenta la falla abultamiento en toda la longitud de la sección, este daño aparece debido a la carpeta asfáltica colocado solo en una parte del pavimento tratando de recuperar sus condiciones.
- Se pudieron observar grietas de borde de severidad alta, así como también grietas longitudinales y transversales de severidad media y alta.
- Se pudo apreciar la falla Desnivel carril berma, esto se da cuando el nivel de la carpeta asfáltica está por encima del nivel de la berma.

De acuerdo a los niveles de severidad obtenidos en campo por cada falla encontrada, la norma ASTM D6433 nos da una serie de recomendaciones para el mantenimiento; desde por dejarla en su estado actual hasta reemplazarlo en su totalidad. Ante esto se recomienda estudiar el tramo completo del pavimento para tomar una decisión sobre las medidas a tomar.

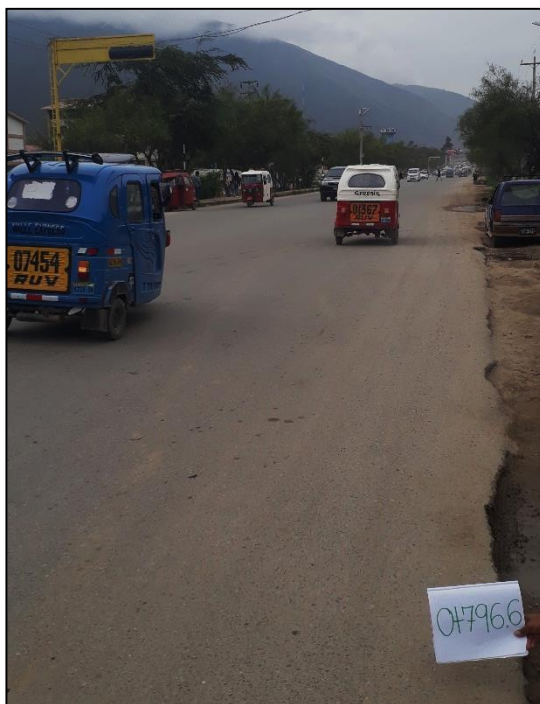
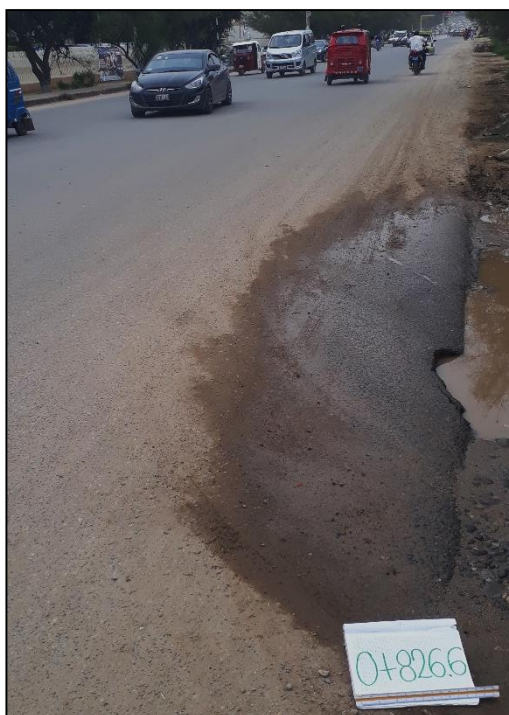
**Figura 90.** INICIO DE SECCIÓN N° 28

En la inspección en campo realizada a esta muestra de pavimento se pudo observar muchos daños de consideración con severidad baja y media repartidas entre sí. Tiene una vista adecuada y constante en planta. Se puede detallar:

- Se presenta la falla abultamiento en toda la longitud de la sección, este daño aparece debido a la carpeta asfáltica colocado solo en una parte del pavimento tratando de recuperar sus condiciones.
- Se pudieron observar grietas de borde de severidad alta, así como también grietas longitudinales y transversales de severidad media y alta.

De acuerdo a los niveles de severidad obtenidos en campo por cada falla encontrada, la norma ASTM D6433 nos da una serie de recomendaciones para el mantenimiento; desde por dejarla en su estado actual hasta reemplazarlo en su totalidad. Ante esto se recomienda estudiar el tramo completo del pavimento para tomar una decisión sobre las medidas a tomar.

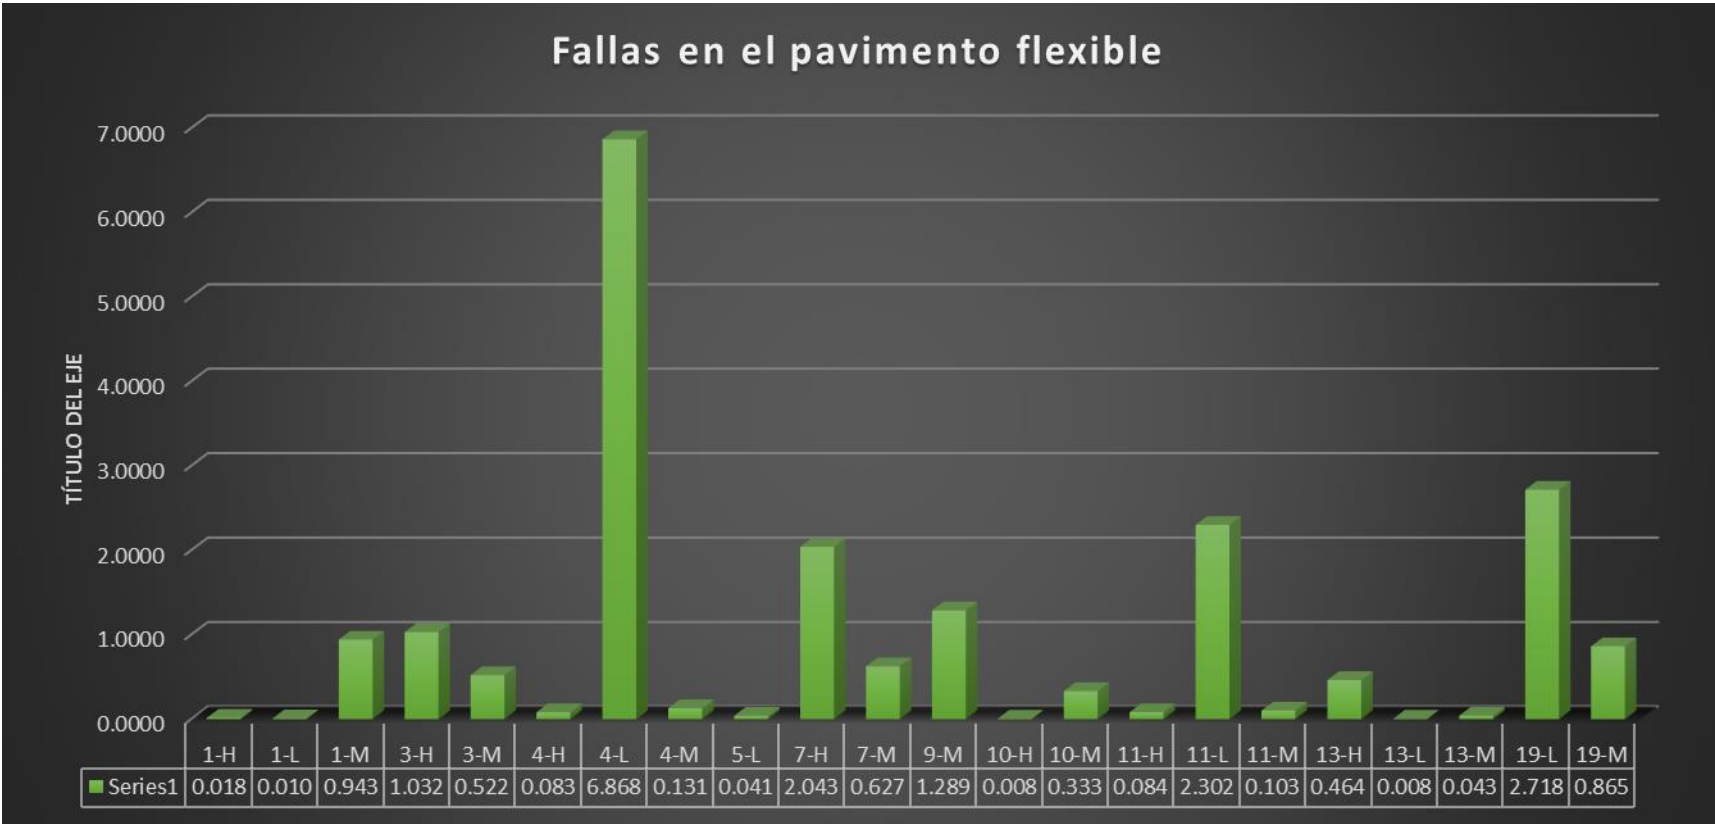
Figura 124. Porcentaje de fallas presente en el pavimento flexible

En la figura **124** se muestra los porcentajes de las fallas presentes en la totalidad del pavimento flexible, estos porcentajes han sido obtenidos del área total que ocupa solo en pavimento flexible, siendo el abultamiento y hundimiento de severidad baja el que más presente se encuentra a lo largo del pavimento, seguido del desprendimiento de agregados (meteorización), y como tercero se encuentra el parcheo, estos dos últimos también de severidad baja.

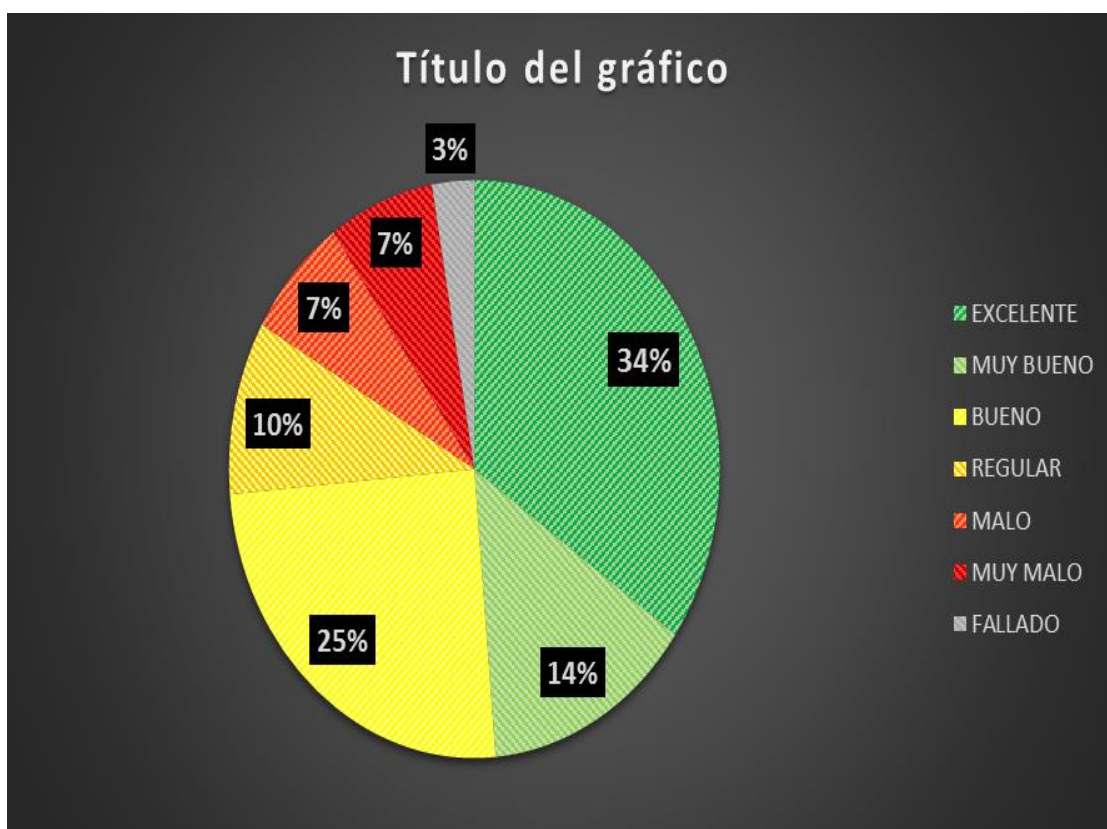
**Figura 126.** Porcentaje de falla total de cada rango de clasificación del PCI

En la figura **126** se muestra los porcentajes de la clasificación del pavimento, de acuerdo a la cantidad total de unidades de muestreo; se puede ver que se tiene una incidencia de 34.72% de unidades de muestreo de pavimentos en estados excelentes, 13.89% de unidades de muestreo en estado muy bueno, 25% de unidades de muestreo en estado bueno, 9.72% de las unidades de muestreo se encuentran en estado regular, un 6.94% de las unidades de muestreo se encuentran en estado malo, otro 6,94% de unidades de muestreo se encuentran en estado muy malo, y por último un 2.78% de las unidades de muestra se encuentran falladas en su totalidad.

Se tiene que el resultado final promedio del PCI es BUENO, a diferencia que en planteamiento inicial se optó por la propuesta de REGULAR. El desbalance en los resultados de debe a dos factores muy importantes; el primero es por el mantenimiento no común realizado a 382 m<sup>2</sup> de pavimento en inmediaciones de la entrada al estadio (que consistió en la colocación de aproximadamente 2" de carpeta asfáltica) en zonas con fallas de gran densidad y de alta severidad, esto ocasionó que el resultado del PCI en estas Unidades de Muestra aumentaran considerablemente respecto a su situación anterior; el segundo es por otro mantenimiento no rutinario realizado en la curva para ingresar a la Av. Universitaria, en donde de igual forma se realizó la colocación de carpeta asfáltica al 75% de la losa en sentido longitudinal dejando en el mismo estado el 25% de losa restante, este mantenimiento fue el causante más significativo de la variación del resultado porque abarcaron la parte con daños de mayores severidades y enormes densidades (como son principalmente los huecos). Estos dos factores externos e imprevistos mencionados anteriormente fueron la causa principal para que el tramo total haya subido considerablemente el valor del PCI; ya que en el pavimento flexible basta solo tener el 8% de huecos de severidad alta para que la losa esté fallada completamente, esto ocurría en los tramos en donde se realizaron los mantenimientos con carpeta asfáltica.
