**UNIVERSIDAD DE HUANUCO**  
**FACULTAD DE INGENIERIA**  
**PROGRAMA ACADÉMICO DE INGENIERIA CIVIL**

**“Planteamiento de diseño para la reconstrucción de tramos de pavimento flexible reutilizando el pavimento deteriorado en la av. Perú, Amarilis – Huánuco – 2023”**

AUTOR: Poma Meza, Quebin Alain

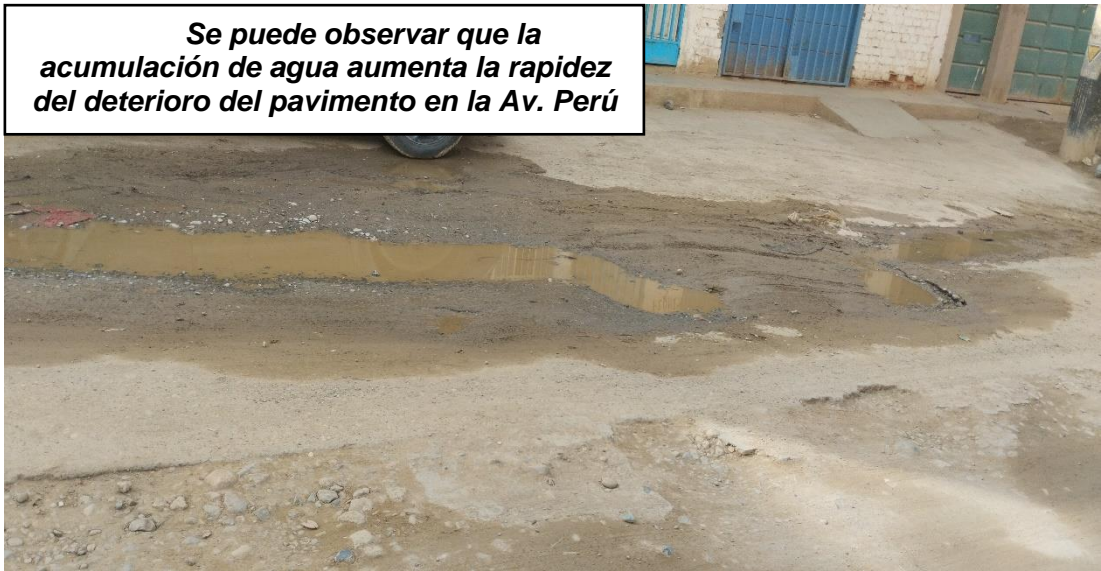
***Se puede observar que el desprendimiento del pavimento se encuentra en varios puntos de la Av. Perú, en algunos lugares casi ya no hay nada de pavimento***
