UNIVERSIDAD DE HUANUCO
FACULTAD DE INGENIERIA
PROGRAMA ACADÉMICO DE INGENIERIA CIVIL

TESIS

**“Diagnóstico estructural de edificaciones patrimoniales
mediante la termografía infrarroja en la capilla Señor de
Huayopampa - Huánuco - 2022”**

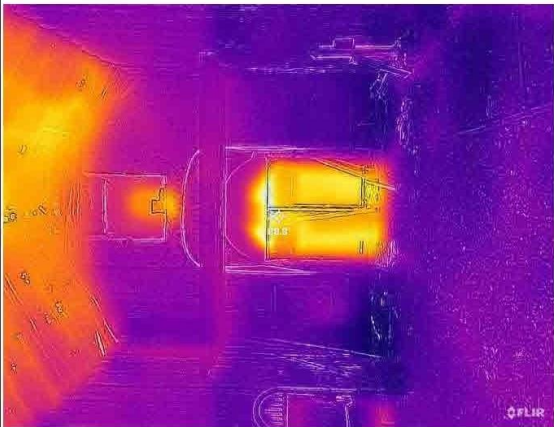
A través de la toma visual y termográfica del muro interior podemos identificar las siguientes lesiones:
- Por agentes atmosféricos: en las tomas fotográficas de temperatura se observa la degradación de la base del muro, coronación y la superficie del muro debido a los cambios drásticos de temperatura durante periodos prolongados de lluvia y/o calor, esto provoca a corto, mediano y largo plazo el deterioro exponencial de la estructura del patrimonio, lo cual se puede observar en los tonos de azul presencia de humedad alta (parte específica en el muro por donde ingresa la humedad cuando llueve)

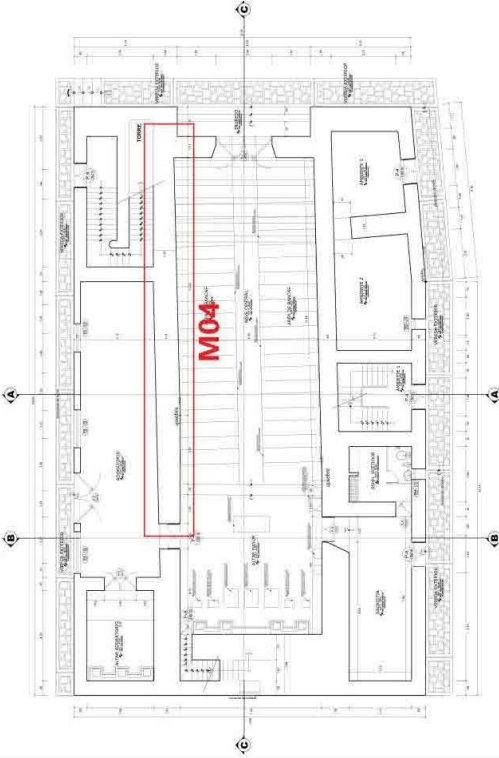
IDENTIFICACION DE ELEMENTO EN PLANIMETRIA

A través de la toma visual y termográfica del muro interior podemos identificar las siguientes lesiones:

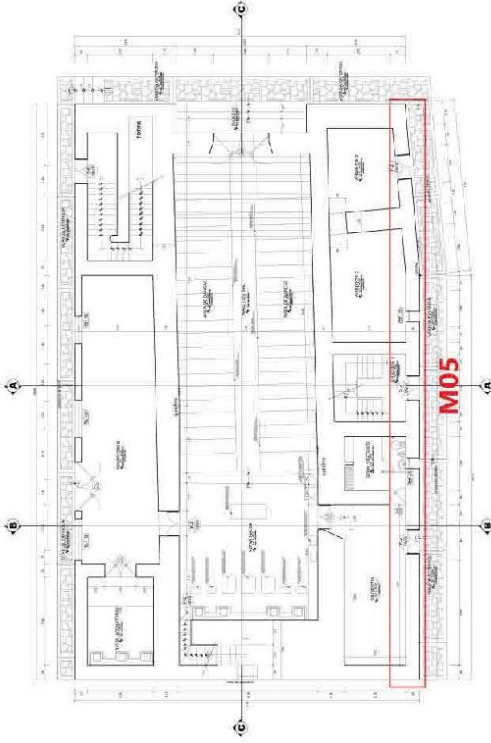
A través de la toma visual y termográfica del muro exterior podemos identificar las siguientes lesiones:

- Por agentes atmosféricos: en las tomas fotográficas de temperatura se observa la degradación de la base del muro, coronación y la superficie del muro debido a los cambios drásticos de temperatura durante periodos prolongados de lluvia y calor, esto provoca a corto, mediano y largo plazo el deterioro exponencial de la estructura del patrimonio, lo cual se puede observar en los tonos de azul presencia de humedad alta (parte superior de la humedad cuando llueve), en cuanto a los tonos de color amarillo y anaranjado es producido de la absorción de calor durante el día del muro.

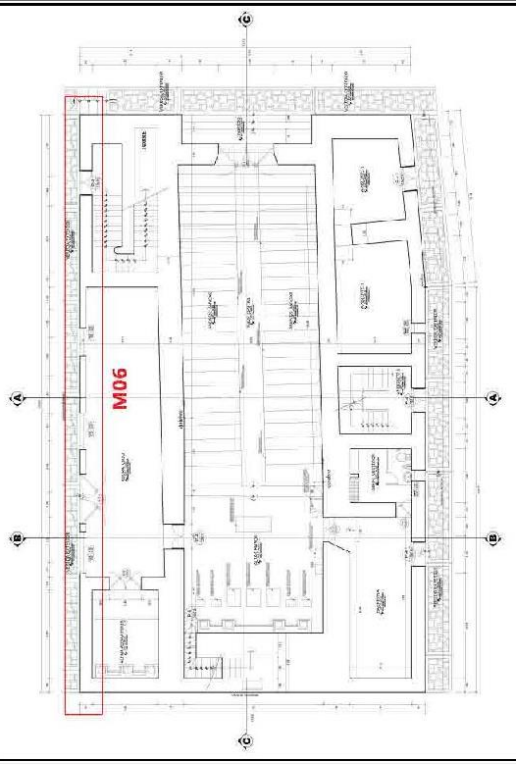
Através de la toma visual y termográfica del muro exterior podemos identificar las siguientes lesiones:

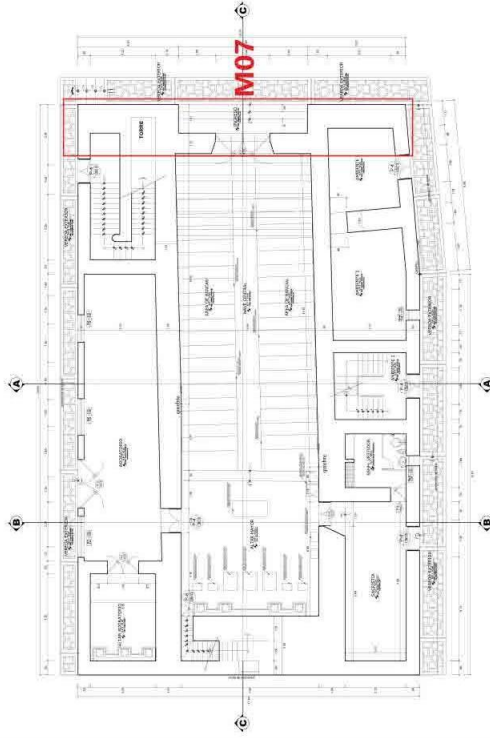
IDENTIFICACION DE ELEMENTO EN PLANIMETRIA

A través de la toma visual y termográfica del muro exterior podemos identificar las siguientes lesiones:

- Por agentes atmosféricos: en las tomas fotográficas de temperatura se observa la degradación de la base del muro, coronación y la superficie del muro debido a los cambios drásticos de temperatura durante periodos prolongados de lluvia y/o calor, esto provoca a corto, mediano y largo plazo el deterioro exponencial de la estructura del patrimonio, lo cual se puede observar en los tonos de azul presencia de humedad alta (parte específica en el muro por donde ingresa la humedad cuando llueve), en cuanto a los tonos de color amarillo y anaranjado es producto de la absorción de calor durante el día del muro.

- Por causas biológicas: se tiene la presencia de animales (palomas) en el interior de la capilla lo que afecta al estado del muro, conllevando al deterioro del acabado en los muros.

- Por causas antrópicas: no se ha contado con un adecuado mantenimiento a través de los años, además de pintas por actos vandálicos.
- Por lesiones estructurales: a observación simple se puede observar que la dimensión estructural de los muros es de forma variable para lo cual se realizará un análisis de toda la estructura.

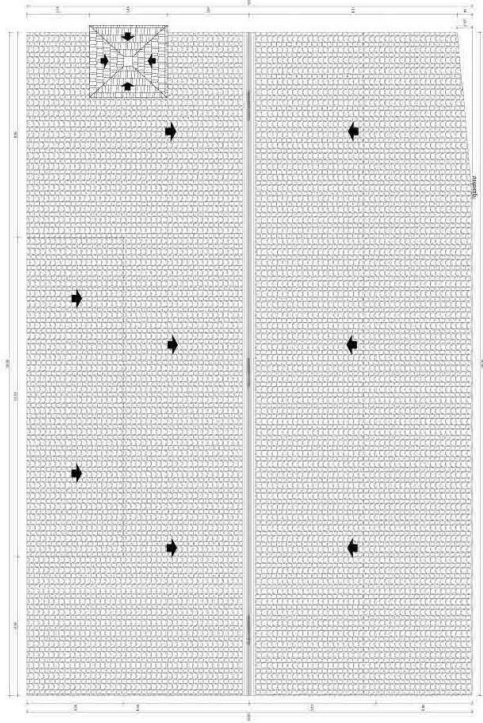
FOTOGRAFIA TERMOGRAFICA

A través de la toma visual y termográfica de la cobertura y muros podemos identificar las siguientes lesiones:

- **Por agentes atmosféricos:** en las tomas fotográficas de temperatura se observa la degradación de la base del muro, coronación y la superficie del muro debido a los cambios drásticos de temperatura durante periodos prolongados de lluvia y/o calor, esto provoca a corto, mediano y largo plazo el deterioro exponencial de la estructura del patrimonio, lo cual se puede observar en los tonos de azul presencial de humedad alta (parte específica en el muro por donde ingresa la humedad cuando llueve), en cuanto a los tonos de color amarillo y anaranjado es producto de la absorción de calor durante el día del muro. La cobertura presenta un color intenso amarillo, por el calor absorbido durante el día, además se observa deformaciones en la cobertura que está es conllevada producto del deterioro de los listones de soporte de la cobertura.

- **Por causas biológicas:** se tiene la presencia de animales (palomas) en el interior de la capilla lo que afecta al estado del muro, conllevando al deterioro del acabado en los muros.

- **Por causas antrópicas:** no se ha contado con un adecuado mantenimiento a través de los años, además de pintas por actos vandálicos.
- **Por lesiones estructurales:** a observación simple se puede observar que la dimensión estructural de los muros es de forma variable para lo cual se realizará un análisis de toda la estructura.
