UNIVERSIDAD DE HUANUCO
FACULTAD DE INGENIERIA
PROGRAMA ACADÉMICO DE INGENIERIA CIVIL

TESIS

**“Evaluación de patologías del pavimento aplicando el método
PCI para su tipo de mejoramiento y/o rehabilitación, del distrito
de Huánuco - 2023”**

AUTOR: Gonzales Arellano, Sebastian Emiliano

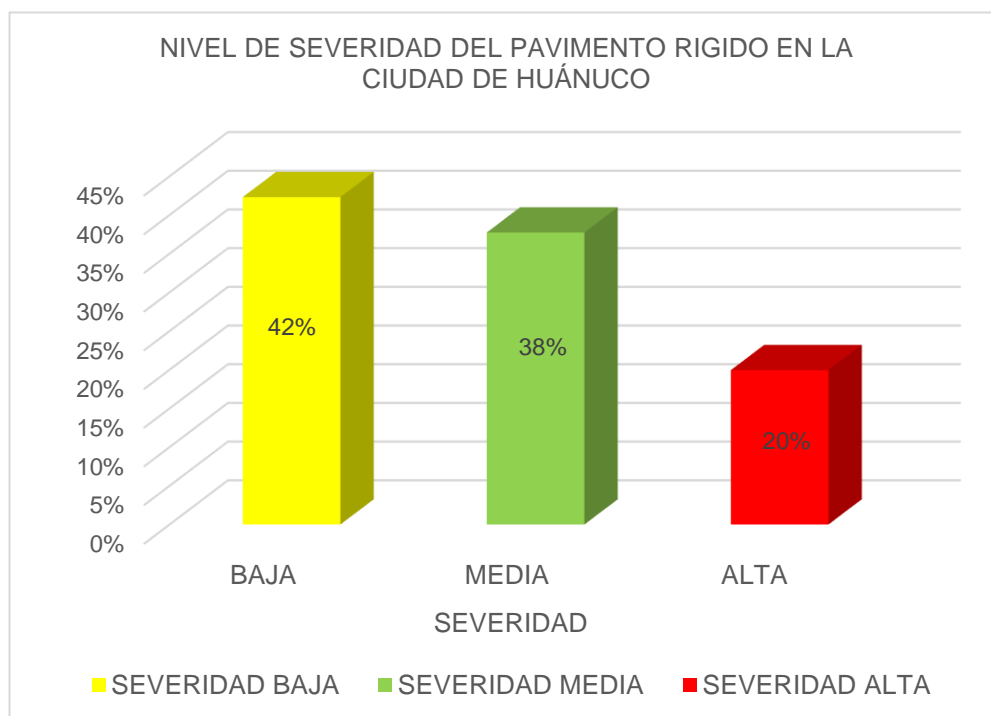
Tabla 16

Grado de daños del Pavimento de Huánuco

Nota: Se muestran los resultados por porcentaje del PCI; las fallas de nivel bajo representaron el 42% de los datos, las fallas de nivel media el 38% y el nivel de severidad alta el 20% de los datos.

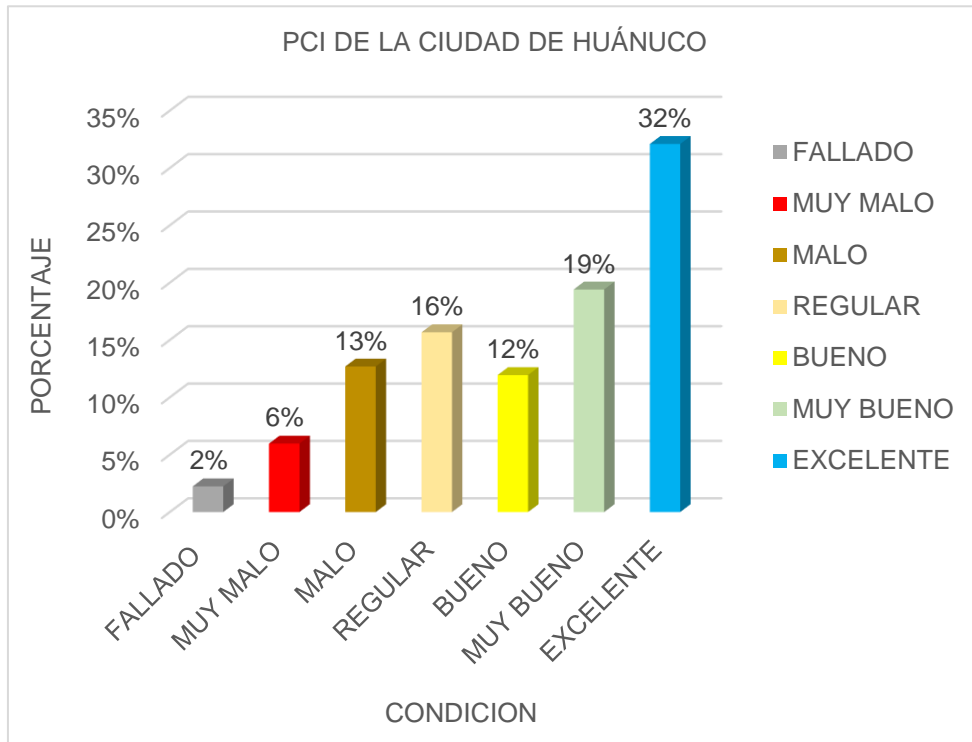
Tabla 17

Valor porcentual PCI en la ciudad de Huánuco

Nota: Se muestra los resultados en porcentajes de condición del pavimento la ciudad de Huánuco, se halló la condición: (fallada 2%), (muy malo 6%), (malo 13%), (regular 16%), (bueno 12%), (muy bueno 19%) y (excelente 32%), la cual el promedio es de condición Bueno.

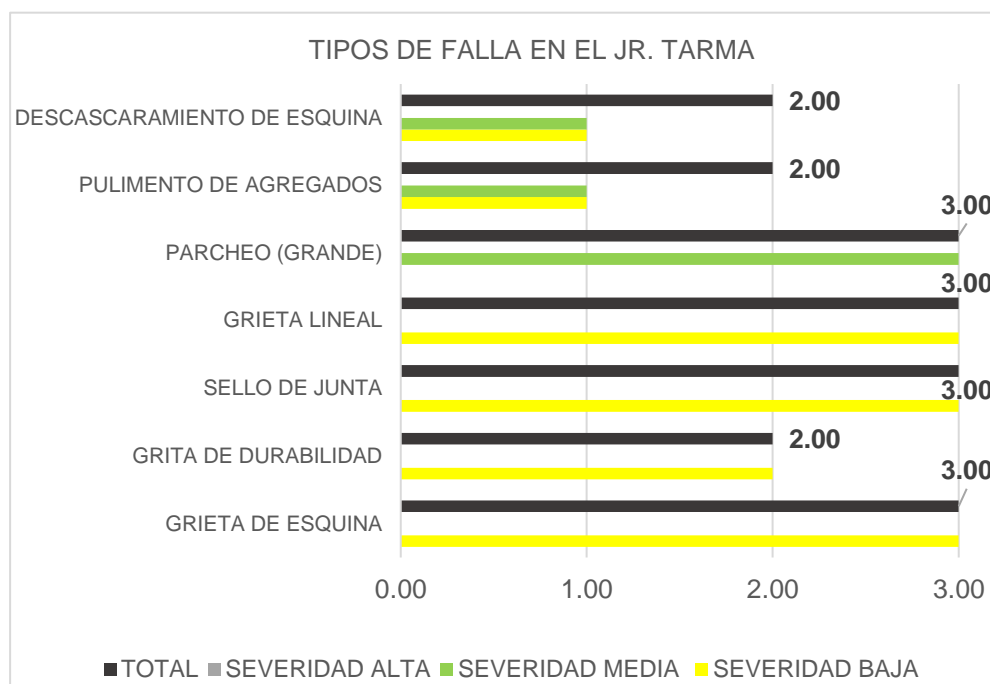
Tabla 18

Tipos de patologías en el jirón Tarma

Nota: Se presentan todas las patologías y nivel de gravedad encontrados en el jirón tarma.

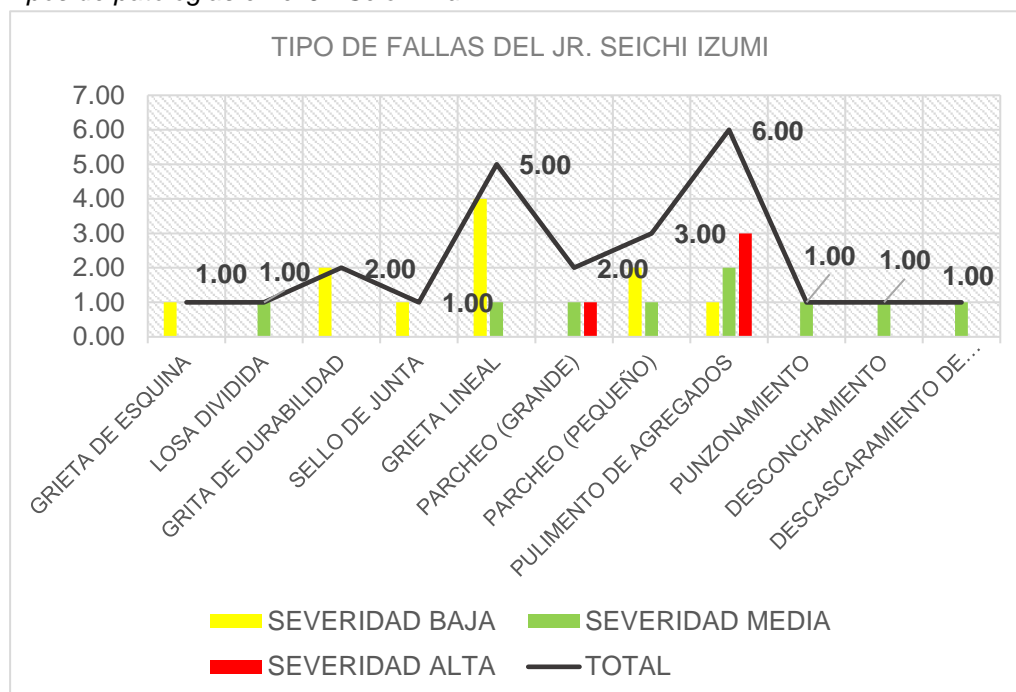
Tabla 19

Tipos de patologías en el Jr. Seichi Izumi

Nota: Se presentan todas las patologías y nivel de gravedad del Jirón Seichi Izumi.

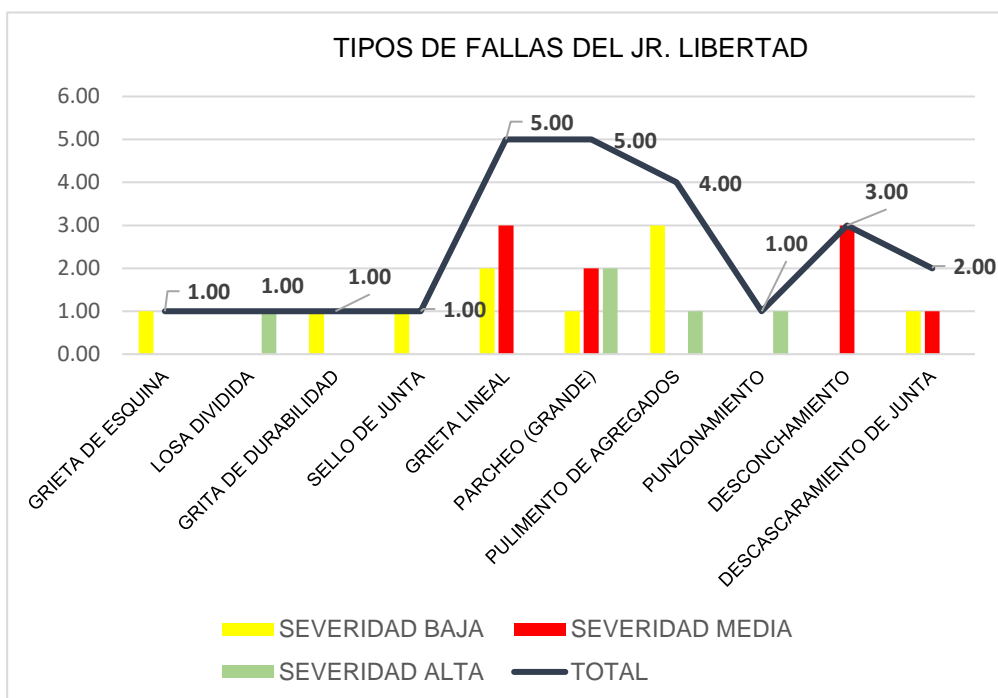
Tabla 20

Tipos de patologías en el Jr. Libertad

Nota: Se presentan todas las patologías y nivel de gravedad en el jirón Libertad.

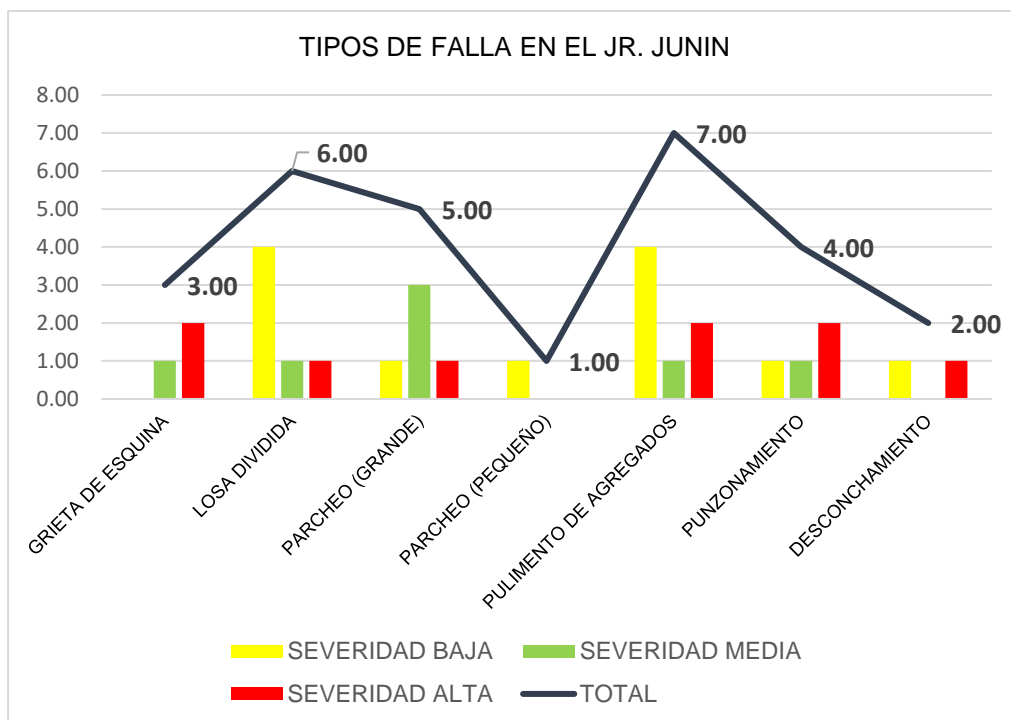
Tabla 21

Tipos de patologías en el Jr. Junín

Nota: Se presentan todas las patologías y nivel de gravedad en el jirón Junín.

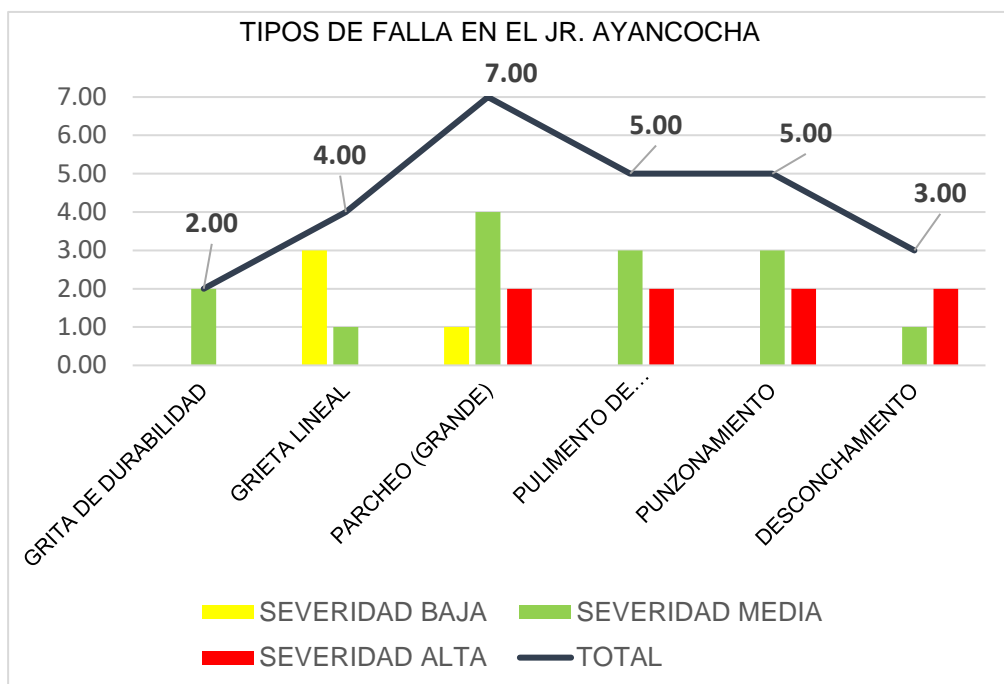
Tabla 22

Tipos de patologías en el Jr. Ayancocha

Nota: Se presentan todas las patologías y nivel de gravedad en el jirón Ayancocha.

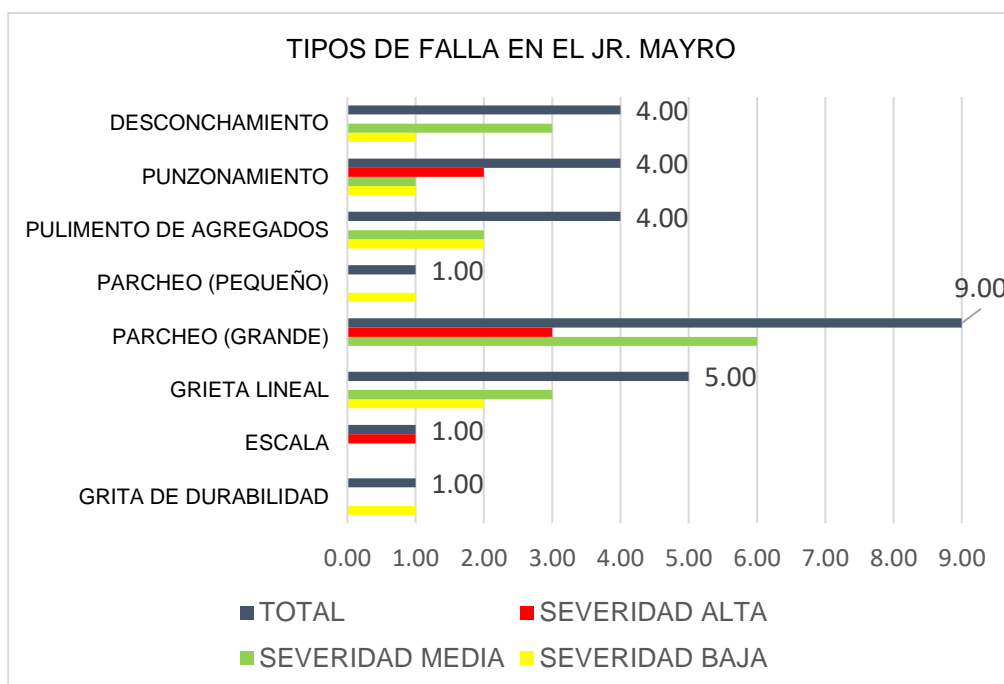
Tabla 23

Tipos de patologías en el Jr. Mayro

Nota: Se presentan todas las patologías y nivel de gravedad en el jirón Mayro.

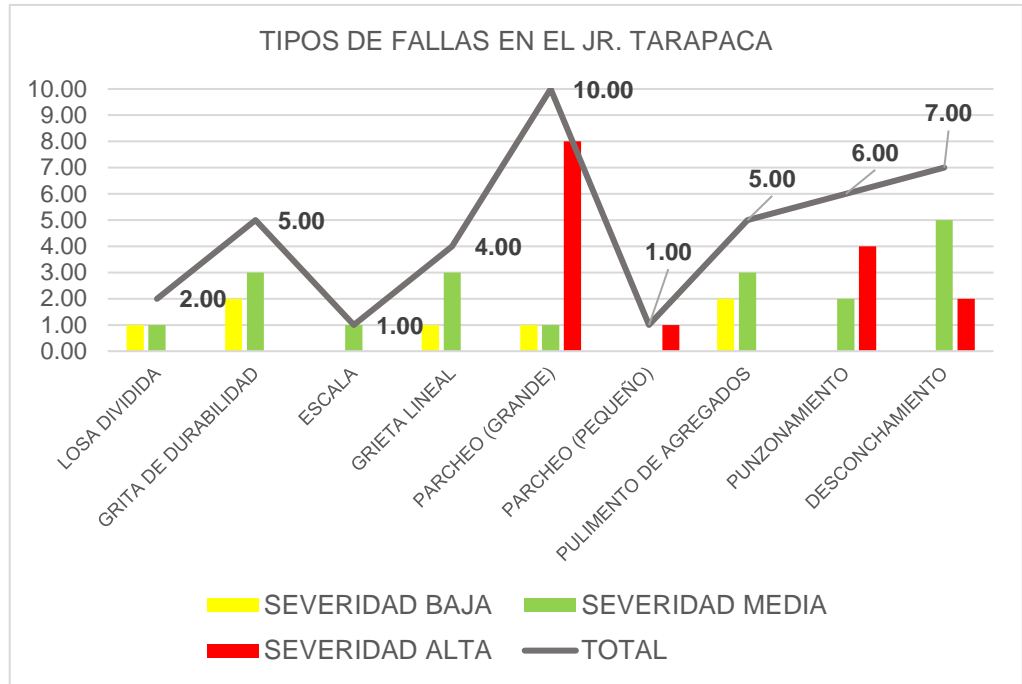
Tabla 24

Tipos de patologías en el Jr. Tarapacá

Nota: Se presentan todas las patologías y nivel de gravedad en el jirón Tarapacá.

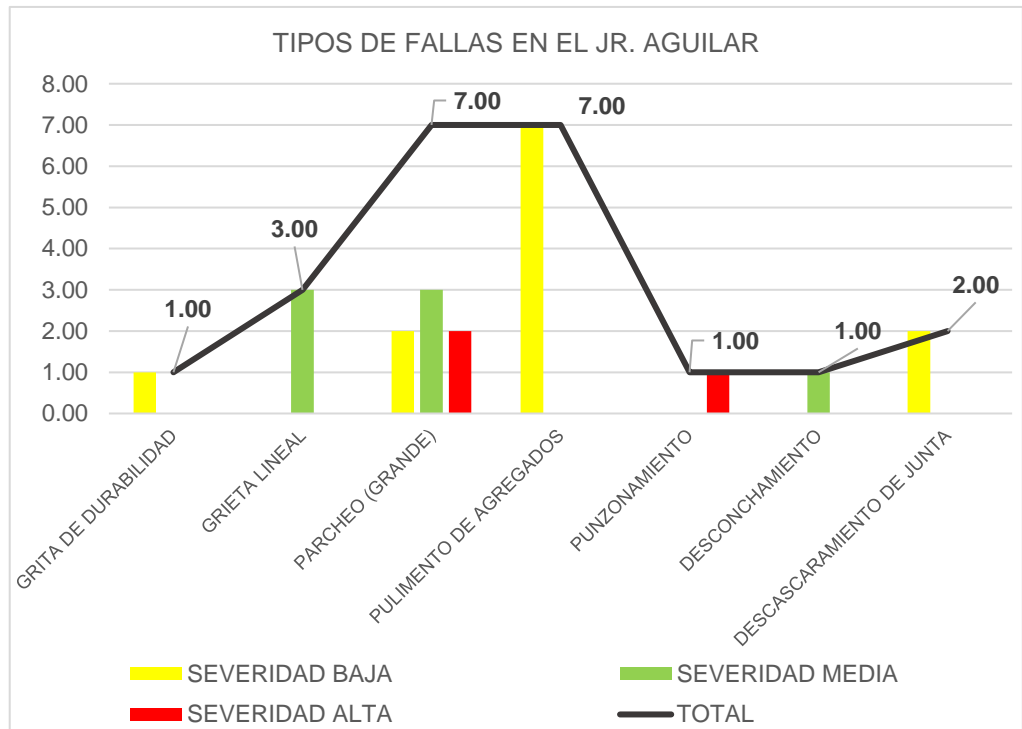
Tabla 25

Tipos de patologías en el Jr. Aguilar

Nota: Se presentan todas las patologías y nivel de gravedad en el jirón Aguilar.

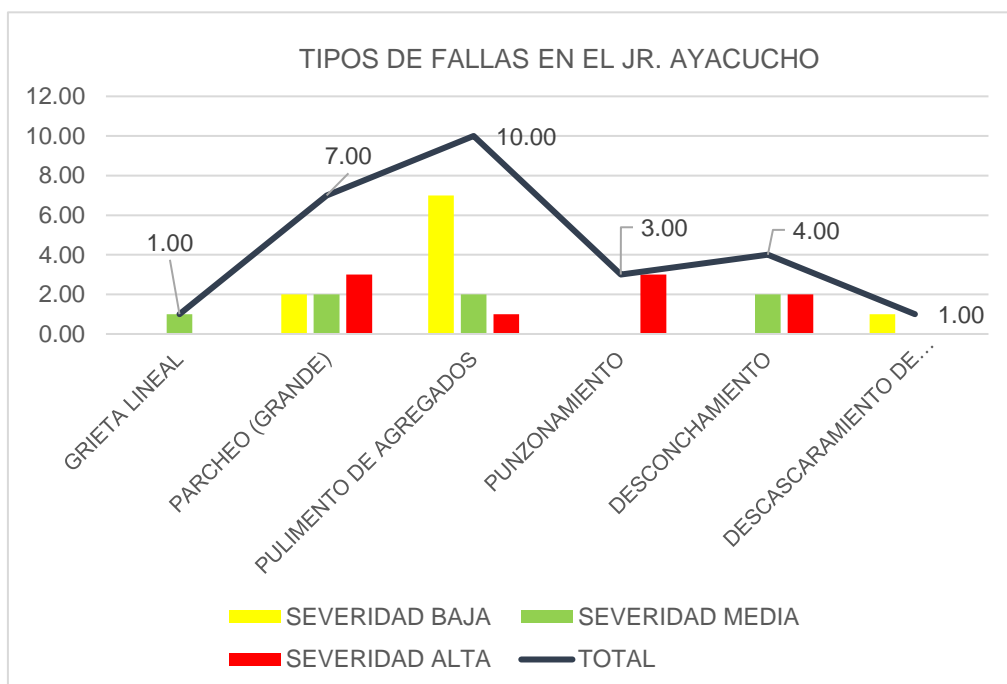
Tabla 26

Tipos de patologías en el Jr. Ayacucho

Nota: Se presentan todas las patologías y nivel de gravedad en el jirón Ayacucho.

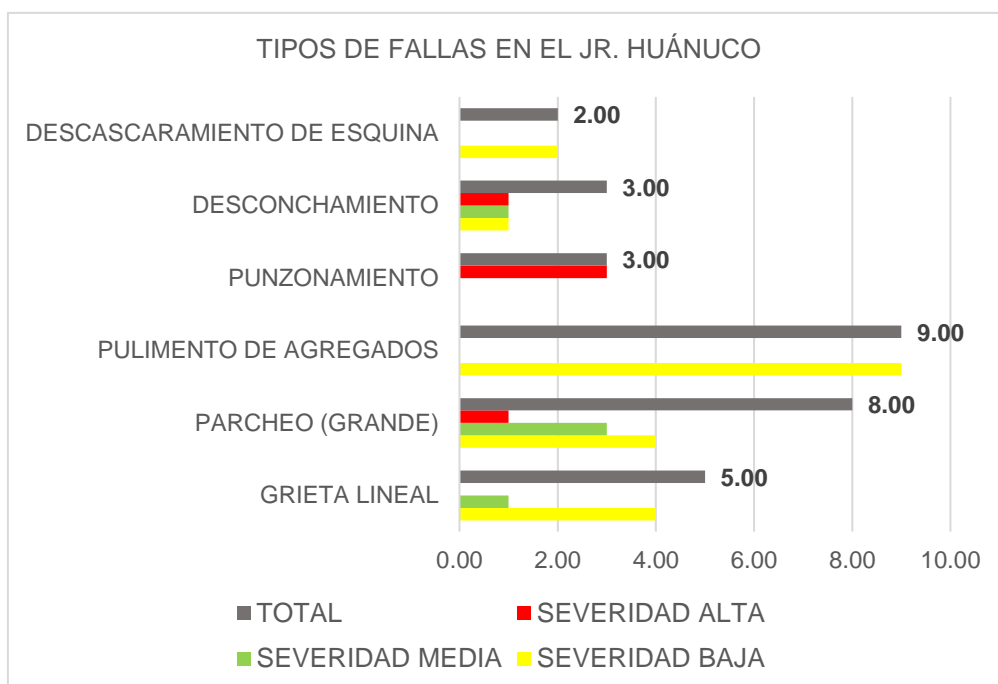
Tabla 27

Tipos de patologías en el Jr. Huánuco

Nota: Se presentan todas las patologías y nivel de gravedad en el jirón Huánuco.

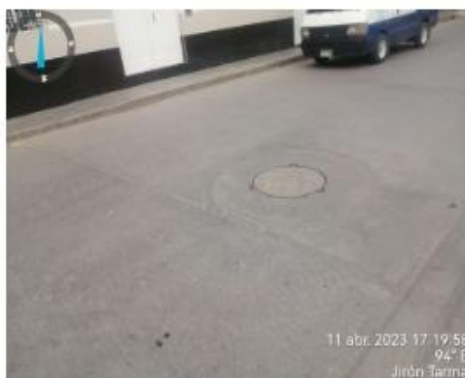
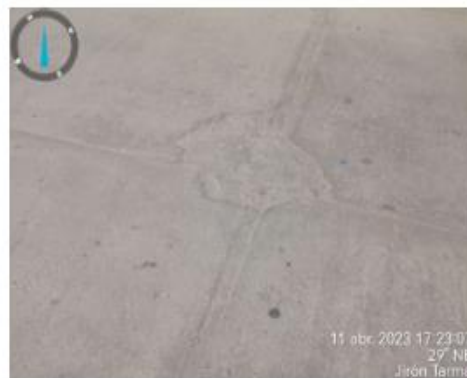
NRO	CALCULO DE MAXIMO VALOR DEDUCIDO CORREGIDO							TOTAL	q	CDV
1	37.5	20.3	19.9	8.8	7.2	3.6	2	99.30	6	51.05
2	37.5	20.3	19.9	8.8	7.2	2	2	97.70	5	-
3	37.5	20.3	19.9	8.8	7.2	2	2	88.90	4	51.90
4	37.5	20.3	19.9	2	2	2	2	85.70	3	54.82
5	37.5	20.3	2	2	2	2	2	67.80	2	51.07
6	37.5	2	2	2	2	2	2	49.50	1	49.50
									MAX CDV	54.82

PCI : 100 -MAX CDV 45.18 REGULAR

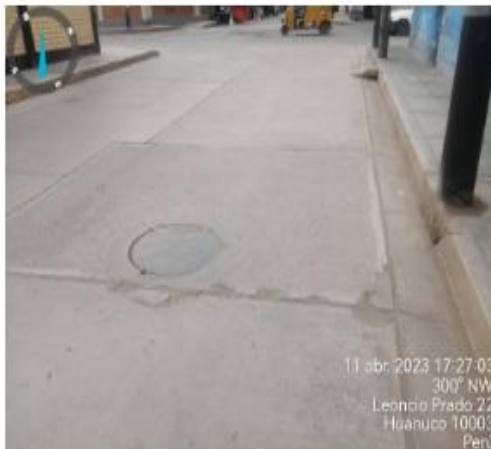
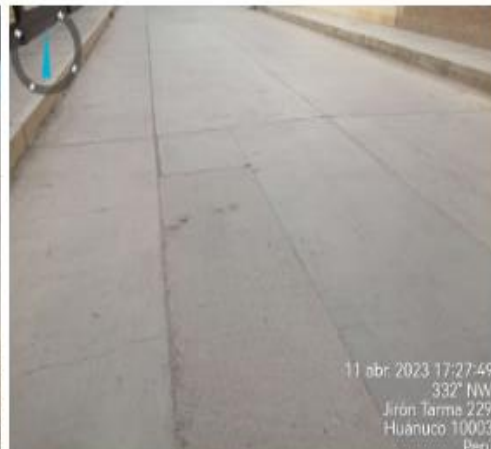
Unidad de muestra N°02: Jr. Tarma cuadra 02

PCI : 100-37.25

PCI : **62.75 BUENO**

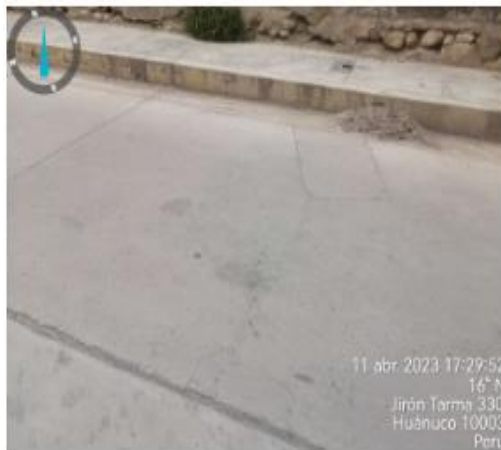
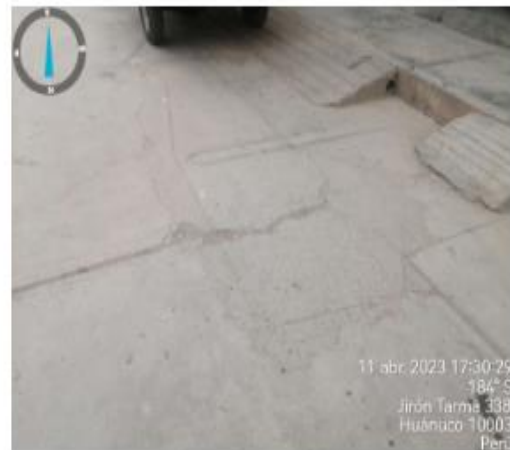
Unidad de muestra N°03: Jr. Tarma cuadra 03

NRO	CALCULO DE MAXIMO VALOR DEDUCIDO CORREGIDO						TOTAL	q	CDV
1	17.2	11.7	9.9	8.7	3.8	2	53.30	5	-
2	17.2	11.7	9.9	8.7	2	2	51.50	4	29.94
3	17.2	11.7	9.9	2	2	2	44.80	3	28.57
4	17.2	11.7	2	2	2	2	36.90	2	29.83
5	17.2	2	2	2	2	2	27.20	1	27.20
								MAX CDV	29.94

PCI : 100 - MAX CDV **70.06 BUENO**

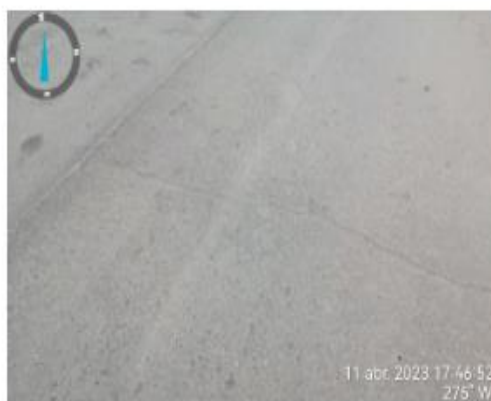
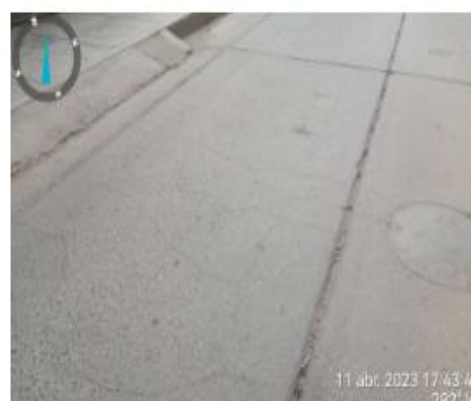
Unidad de muestra N°04: Jr. Seichi Izumi cd 01

NRO	CALCULO DE MAXIMO VALOR DEDUCIDO CORREGIDO	TOTAL	q	CDV
1	3.8	3.0	2	-
2	3.8	2	2	7.80
			MAX CDV	7.8

PCI : 100 -MAX CDV 92.2 EXCELENTE

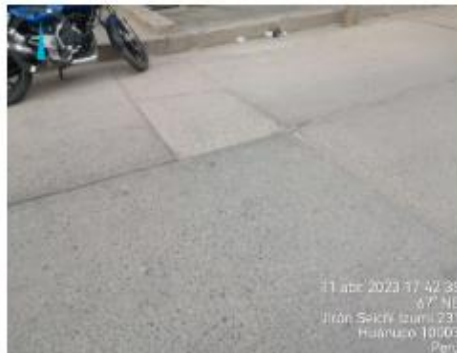
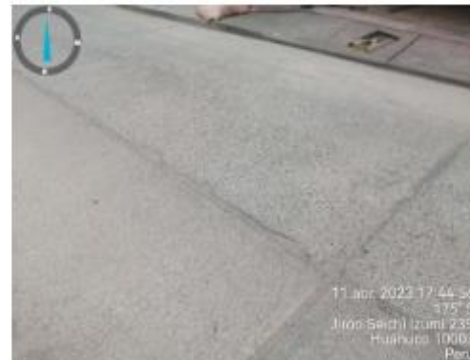
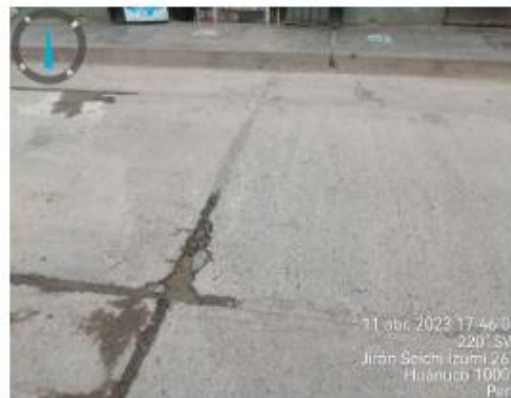
Unidad de muestra N°05: Jr. Seichi Izumi cd 02

NRO	CALCULO DE MAXIMO VALOR DEDUCIDO CORREGIDO					TOTAL	q	CDV
1	24.3	21.5	16.00	7.8	2	71.60	4	41.96
2	24.3	21.5	16.00	2	2	65.80	3	42.27
3	24.3	21.5	2	2	2	51.80	2	40.06
4	24.3	2	2	2	2	32.30	1	32.30
							MAX CDV	42.27

PCI : 100 - MAX CDV 57.73 BUENO

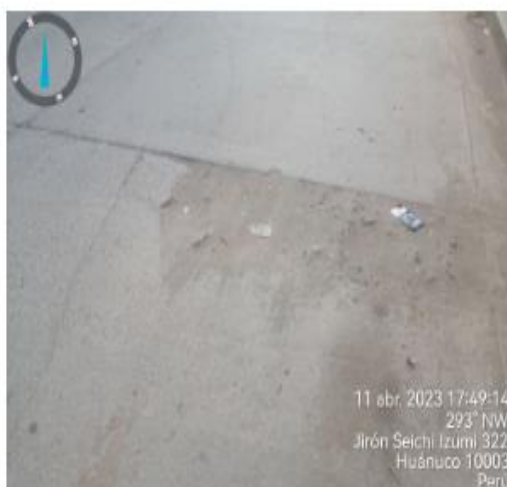
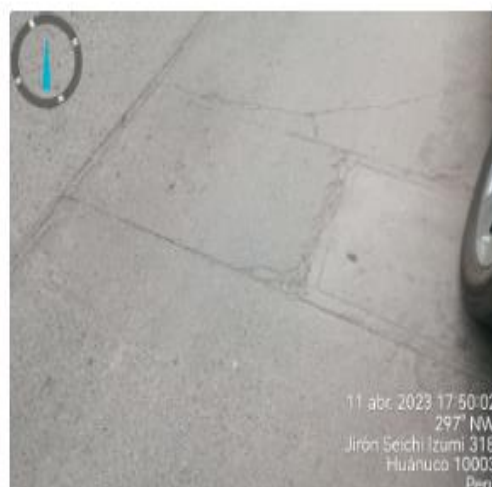
Unidad de muestra N°06: Jr. Seichi Izumi cd 03

NRO	CALCULO DE MAXIMO VALOR DEDUCIDO CORREGIDO	TOTAL	q	CDV			
1	22.9	22.4	7.20	2	54.50	3	35.15
2	22.9	22.4	2	2	49.30	2	38.98
3	22.9	2	2	2	28.90	1	28.90
				MAX CDV	38.98

PCI : 100 - MAX CDV **61.02 BUENO**

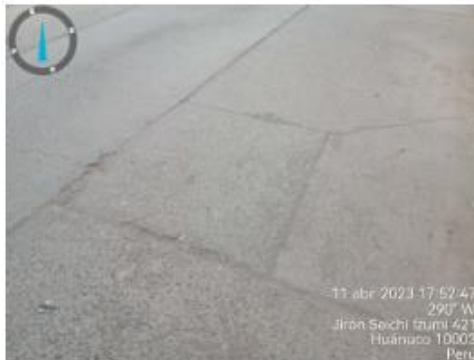
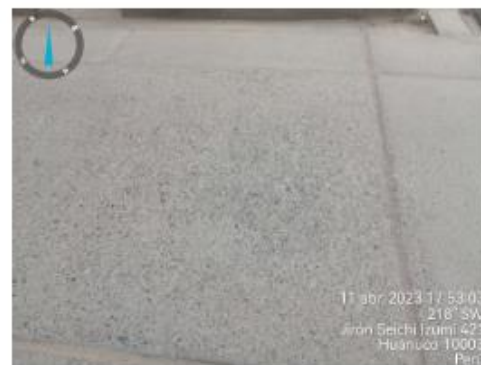
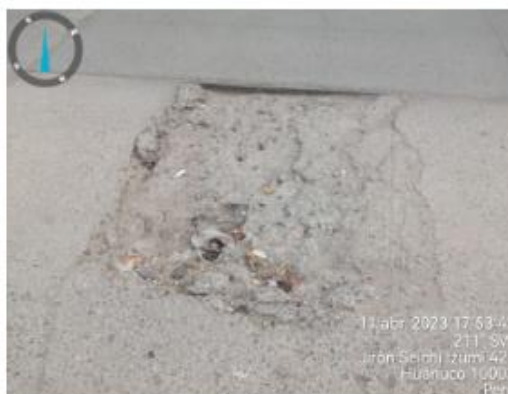
Unidad de muestra N°07: Jr. Seichi Izumi cd 04

NRO	CALCULO DE MAXIMO VALOR DEDUCIDO CORREGIDO					TOTAL	q	CDV
1	21.1	14.9	14.6	8.6	2	61.20	4	35.90
2	21.1	14.9	14.6	2	2	54.60	3	35.22
3	21.1	14.9	2	2	2	42.00	2	33.50
4	21.1	2	2	2	2	29.10	1	29.1
							MAX CDV	35.9

PCI : 100 - MAX CDV = 64.1 BUENO

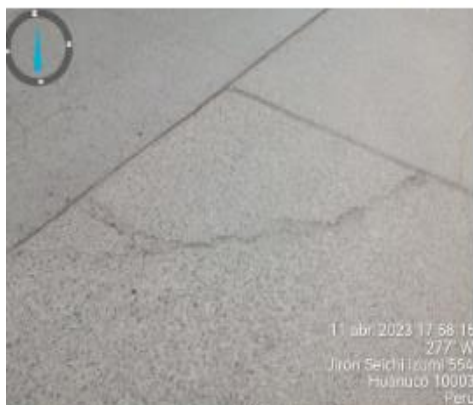
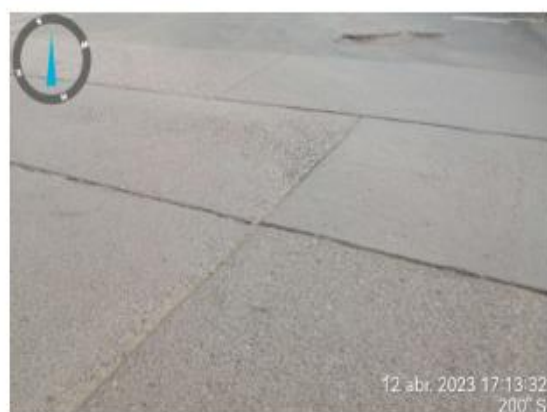
Unidad de muestra N°08: Jr. Seichi Izumi cd 05

NRO	CALCULO DE MAXIMO VALOR DEDUCIDO CORREGIDO				TOTAL	q	CDV
1	17.2	16.4	8.4	3.6	45.60	4	26.14
2	17.2	16.4	8.4	2	44.00	3	28.04
3	17.2	16.4	2	2	37.60	2	30.32
4	17.2	2	2	2	23.20	1	23.2
						MAX CDV	30.32

PCI: 100-MAX CDV 69.68 BUENO

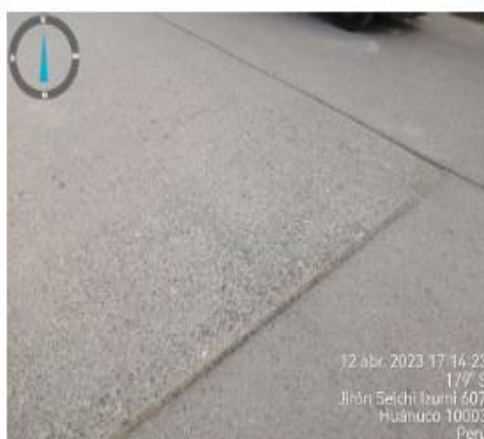
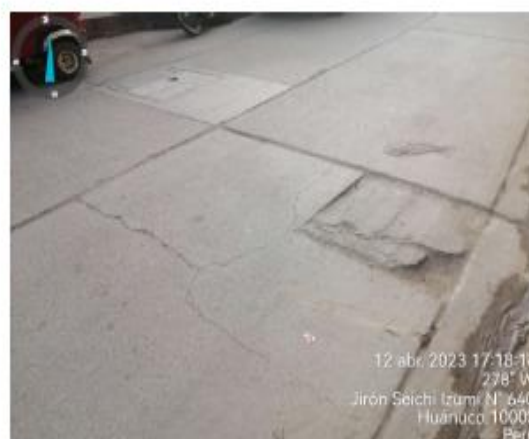
Unidad de muestra N°09: Jr. Seichi Izumi cd 06

NRO	CALCULO DE MAXIMO VALOR DEDUCIDO CORREGIDO			TOTAL	q	CDV
1	17.2	9.3	8	34.50	3	21.33
2	17.2	9.3	2	28.50	2	23.20
3	17.2	2	2	21.20	1	21.20
					MAX CDV	23.20

PCI: 100 - MAX CDV 76.8 MUY BUENO

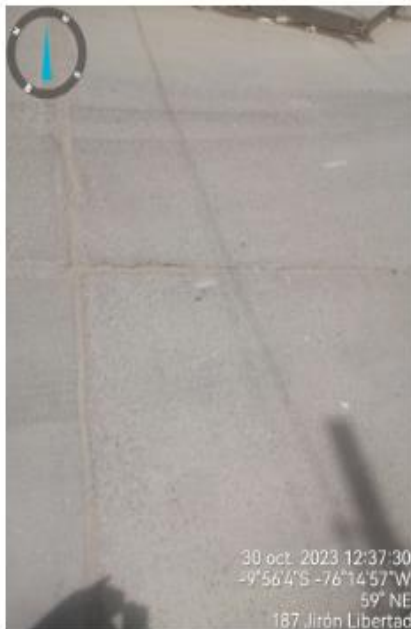
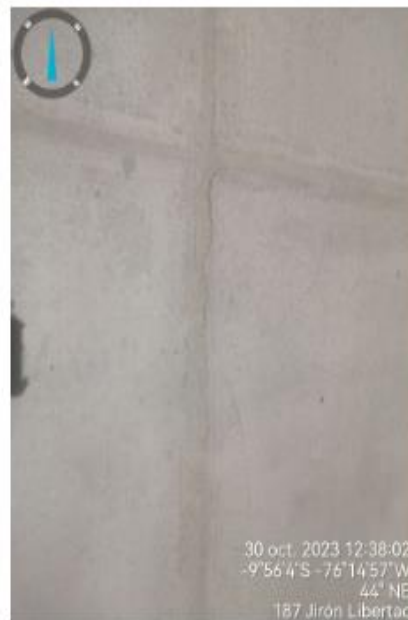
Unidad de muestra N°10: Jr. Libertad cd 01

NRO	CALCULO DE MAXIMO VALOR DEDUCIDO CORREGIDO	TOTAL	q	CDV
1	6.50	2.00	2	-
2	6.50	2.00	1	8.50
			MAX CDV	8.50

PCI : 100 - MAX CDV 91.50 EXCELENTE

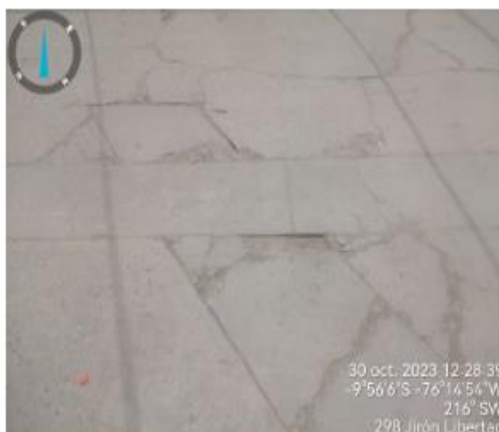
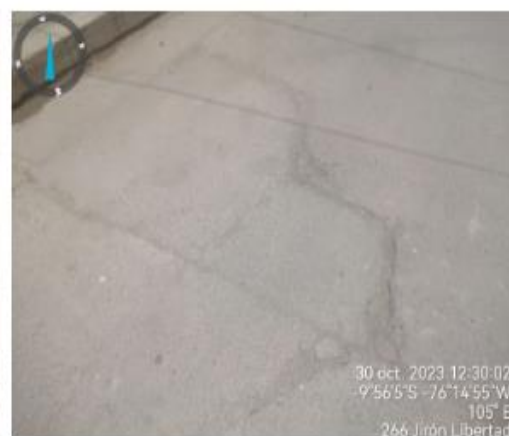
Unidad de muestra N°11: Jr. Libertad cd 02

NRO	CALCULO DE MAXIMO VALOR DEDUCIDO CORREGIDO					TOTAL	q	CDV
1	32.30	21.10	11.90	6.10	2.00	73.40	4	43.04
2	32.30	21.10	11.90	2.00	2.00	69.30	3	44.55
3	32.30	21.10	2.00	2.00	2.00	59.40	2	45.00
4	32.30	2.00	2.00	2.00	2.00	40.30	1	40.30
							MAX CDV	45.00

PCI : 100 - MAX CDV 54.40 REGULAR

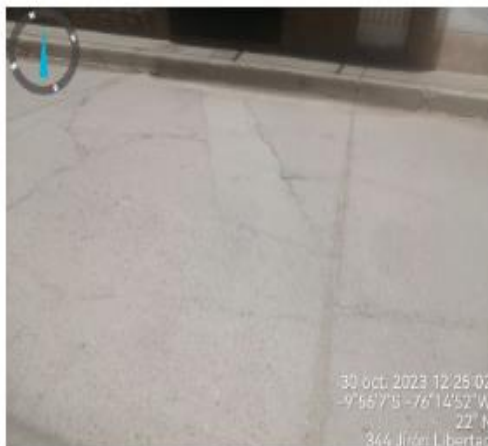
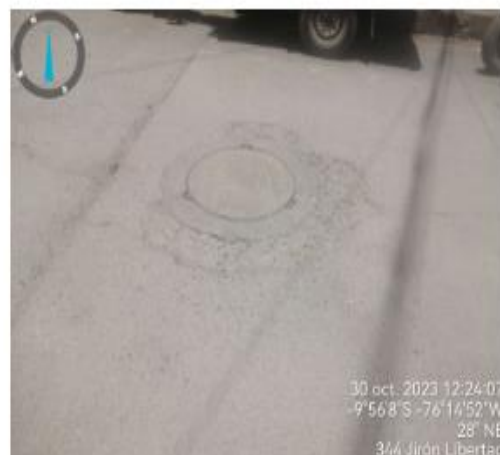
Unidad de muestra N°12: Jr. Libertad cd 03

NRO	CALCULO DE MAXIMO VALOR DEDUCIDO CORREGIDO					TOTAL	q	CDV
1	24.30	11.90	6.40	5.80	2.00	50.40	4	29.25
2	24.30	11.90	6.40	2.00	2.00	46.60	3	29.70
3	24.30	11.90	2.00	2.00	2.00	42.20	2	33.05
4	24.30	2.00	2.00	2.00	2.00	32.30	1	32.30
							MAX CDV	33.05

PCI : 100 - MAX CDV 66.35 BUENO

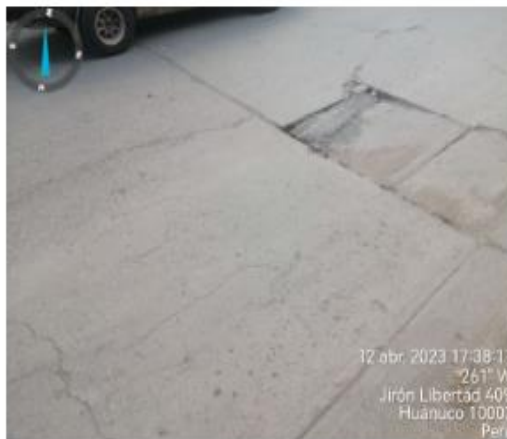
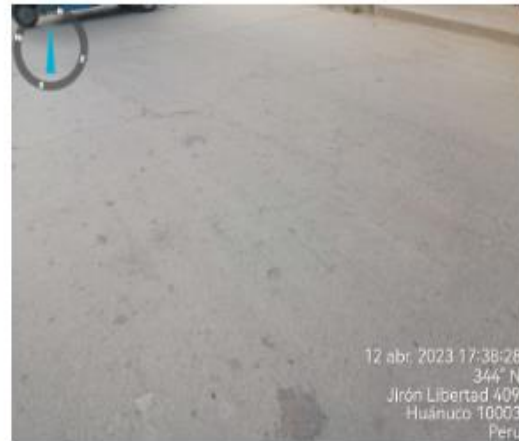
Unidad de muestra N°13: Jr. Libertad cd 04

NRO	CALCULO DE MAXIMO VALOR DEDUCIDO CORREGIDO				TOTAL	q	CDV
1	39.40	32.00	17.20	2.00	90.00	3	57.74
2	39.40	32.00	2.00	2.00	75.40	2	55.74
3	39.40	2.00	2.00	2.00	45.40	1	45.40
						MAX CDV	57.74

PCI : 100 - MAX CDV 42.26 REGULAR

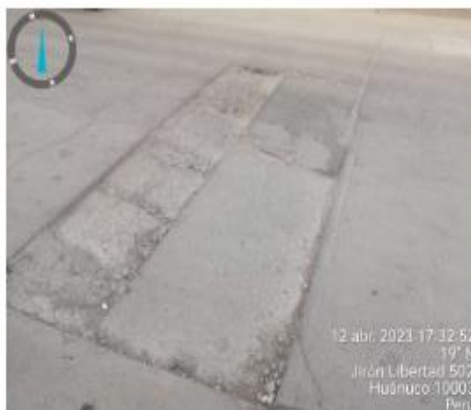
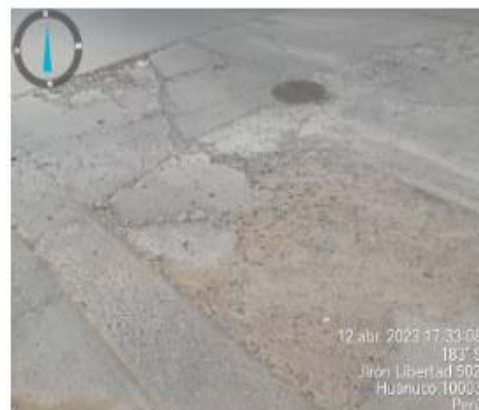
Unidad de muestra N°14: Jr. Libertad cd 05

NRO	CALCULO DE MAXIMO VALOR DEDUCIDO CORREGIDO				TOTAL	q	CDV
1	59.20	47.00	18.90	2.00	127.10	3	77.48
2	59.20	47.00	2.00	2.00	110.20	2	75.41
3	59.20	2.00	2.00	2.00	65.20	1	65.20
						MAX CDV	77.48

PCI : 100 -MAX CDV 22.52 MUY MALO

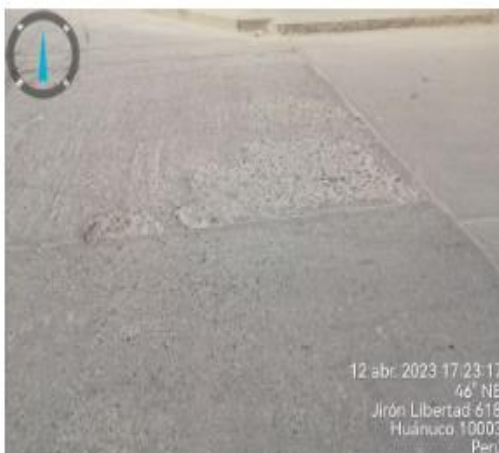
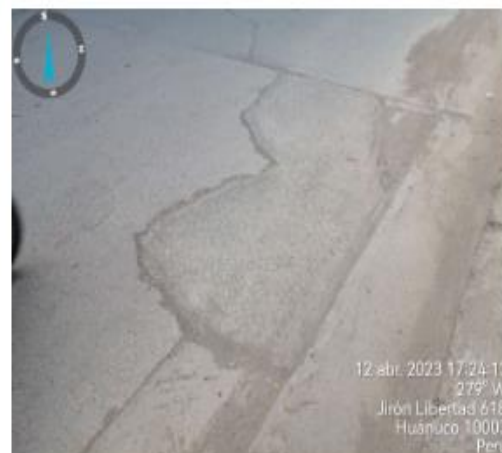
Unidad de muestra N°15: Jr. Libertad cd 06

NRO	CALCULO DE MAXIMO VALOR DEDUCIDO CORREGIDO							TOTAL	q	CDV
1	33.00	32.30	14.00	13.20	7.80	8.70	2.00	109.00	6	56.80
2	33.00	32.30	14.60	13.20	7.80	2.00	2.00	104.90	5	0.00
3	33.00	32.30	14.00	13.20	2.00	2.00	2.00	99.10	4	57.51
4	33.00	32.30	14.00	2.00	2.00	2.00	2.00	87.90	3	50.14
5	33.00	32.30	2.00	2.00	2.00	2.00	2.00	75.30	2	55.88
6	33.00	2.00	2.00	2.00	2.00	2.00	2.00	45.00	1	45.00
									MAX CDV	57.51

PCI: 100 - MAX CDV = 42.49 REGULAR

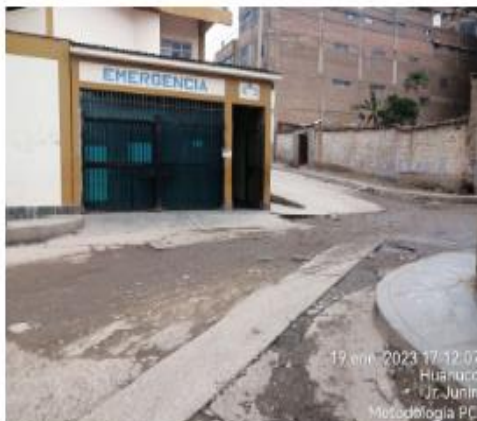
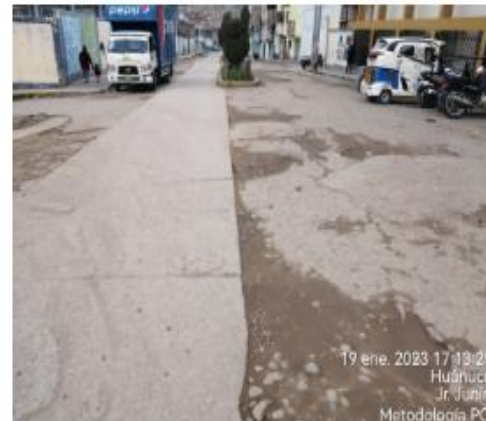
Unidad de muestra N°16: Jr. Junín cd 01

NRO	CALCULO DE MAXIMO VALOR DEDUCIDO CORREGIDO							TOTAL	q	CDV
1	80.30	74.00	57.30	53.90	52.90	7.20	2.00	327.60	0	-
2	80.30	74.00	57.30	53.90	52.90	2.00	2.00	322.40	5	-
3	80.30	74.00	57.30	53.90	2.00	2.00	2.00	271.50	4	-
4	80.30	74.00	57.30	2.00	2.00	2.00	2.00	219.60	3	-
5	80.30	74.00	2.00	2.00	2.00	2.00	2.00	164.30	2	-
6	80.30	2.00	2.00	2.00	2.00	2.00	2.00	92.30	1	92.30
									MAX CDV	92.3

PCI : 100 - MAX CDV 7.7 FALLADO

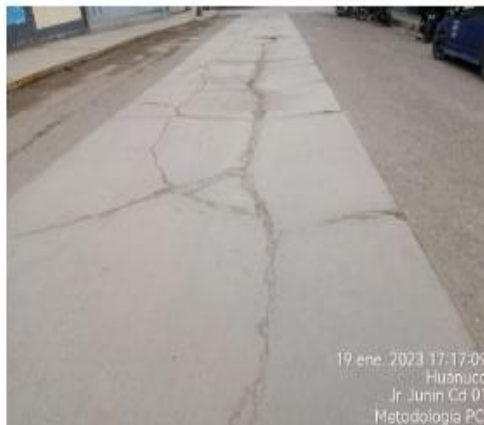
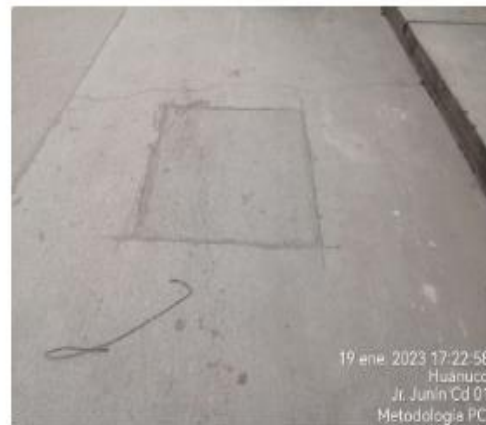
Unidad de muestra N°18: Jr. Junín cd 02

NOMBRE DE LA VIA		JIRON JUNIN CUADRA 02			
EVALUADOR		GONZALES ARELLANO, SEBASTIAN E.		AREA DE TRAMO	NRO DE LOSAS
FECHA		AGOSTO 2023		350 M2	20
TIPOS DE FALLAS					
NRO	FALLA	NRO	FALLA	NRO	FALLA
21	BLOW UP / BLOCKING	27	DESNIVEL CARRIL / BERMA	34	PUNZONAMIENTO
22	GRIETA DE ESQUINA	28	GRIETA LINEAL	35	CRUCE DE LA VIA FERREA
23	LOSA DIVIDIDA	29	PARCHEO (GRANDE)	36	DESCONCHAMIENTO
24	GRIETA DE DURABILIDAD	30	PARCHEO (PEQUEÑO)	37	RETRACCION
25	ESCALA	31	PULIMENTO DE AGREGADOS	38	DESCASCAMIENTO DE ESQUINA
26	SELLO DE JUNTA	32	POPOUTS	39	DESCASCAMIENTO DE JUNTA
		33	BOMBEO		
NRO	FALLA	SEVERIDAD	NRO DE LOSAS	DENSIDAD %	VALOR DEDUCIDO
23	LOSA DIVIDIDA	A	9	45%	71.80
31	PULIMENTO DE AGREGADOS	B	10	50%	6.80
34	PUNZONAMIENTO	A	6	30%	59.20
				TOTAL	137.80

PCI: 100 - MAX CDV = 11.75 MUY MALO

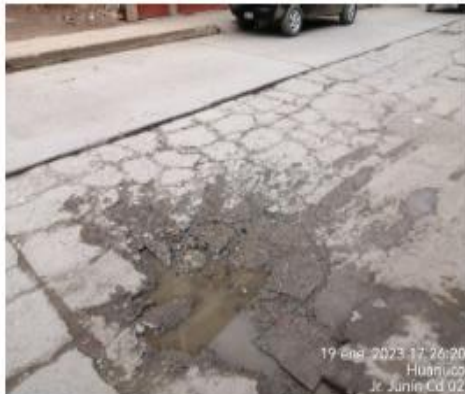
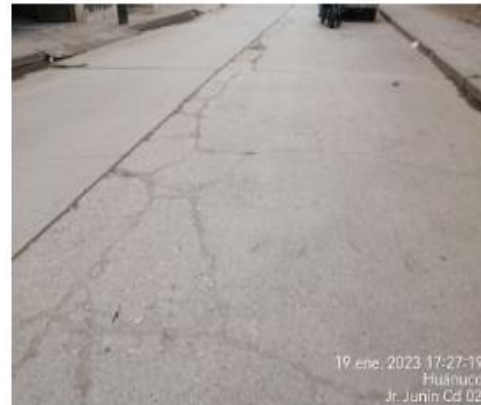
Unidad de muestra N°19: Jr. Junín cd 03

NOMBRE DE LA VIA		JIRON JUNIN CUADRA 03			
EVALUADOR		GONZALES ARELLANO, SEBASTIAN E.		AREA DE TRAMO	NRO DE LOSAS
FECHA		AGOSTO 2023		350 M2	20
TIPOS DE FALLAS					
NRO	FALLA	NRO	FALLA	NRO	FALLA
21	BLOW UP / BLOCKING	27	DESNIVEL CARRIL / BERMA	34	PUNZONAMIENTO
22	GRIETA DE ESQUINA	28	GRIETA LINEAL	35	CRUCE DE LA VIA FERREA
23	LOSA DIVIDIDA	29	PARCHEO (GRANDE)	36	DESCONCHAMIENTO
24	GRITA DE DURABILIDAD	30	PARCHEO (PEQUEÑO)	37	RETRACCION
25	ESCALA	31	PULIMENTO DE AGREGADOS	38	DESCASCARAMIENTO DE ESQUINA
26	SELLO DE JUNTA	32	POPOUTS	39	DESCASCARAMIENTO DE JUNTA
		33	BOMBEO		
NRO	FALLA	SEVERIDAD	NRO DE LOSAS	DENSIDAD %	VALOR DEDUCIDO
28	GRIETA LINEAL	B	8	40%	17.20
29	PARCHEO (GRANDE)	M	1	5%	2.90
31	PULIMENTO DE AGREGADOS	M	10	50%	7.20
TOTAL					27.30

PCI : 100 - MAX CDV **76.8 MUY BUENO**

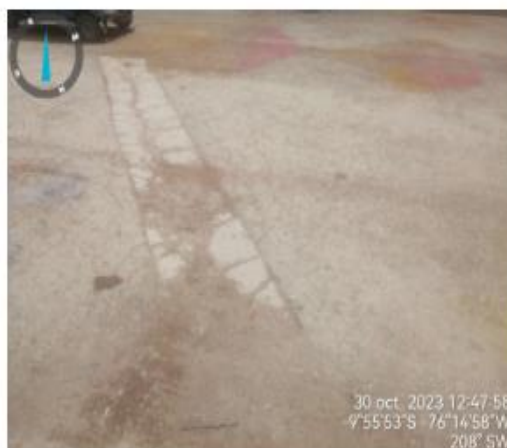
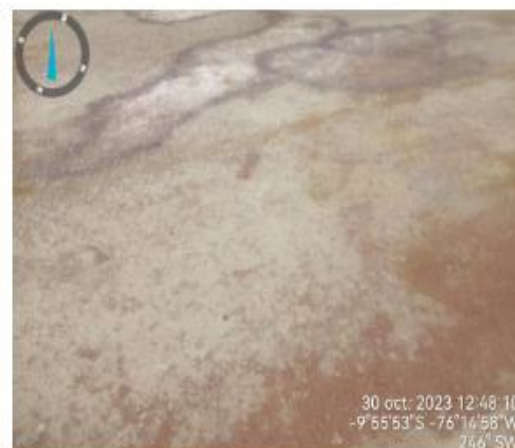
Unidad de muestra N°24: Jr. Ayancocha cd 02

NOMBRE DE LA VIA		JIRON AYANCOCHA CUADRA 02			
EVALUADOR		GONZALES ARELLANO, SEBASTIAN E.		AREA DE TRAMO	NRO DE LOSAS
FECHA		AGOSTO	2023	350 M2	20
TIPOS DE FALLAS					
NRO	FALLA	NRO	FALLA	NRO	FALLA
21	BLOW UP / BLOCKING	27	DESNIVEL CARRIL / BERMA	34	PUNZONAMIENTO
22	GRIETA DE ESQUINA	28	GRIETA LINEAL	35	CRUCE DE LA VIA FERREA
23	LOSA DIVIDIDA	29	PARCHEO (GRANDE)	36	DESCONCHAMIENTO
24	GRITA DE DURABILIDAD	30	PARCHEO (PEQUEÑO)	37	RETRACCION
25	ESCALA	31	PULIMENTO DE AGREGADOS	38	DESCASCARAMIENTO DE ESQUINA
26	SELLO DE JUNTA	32	POPOUTS	39	DESCASCARAMIENTO DE JUNTA
		33	BOMBEO		
NRO	FALLA	SEVERIDAD	NRO DE LOSAS	DENSIDAD %	VALOR DEDUCIDO
28	GRIETA LINEAL	B	10	50%	18.90
29	PARCHEO (GRANDE)	M	4	20%	11.70
36	DESCONCHAMIENTO	M	0	30%	18.50
TOTAL					49.10

PCI : 100 - MAX CDV 66.95 BUENO

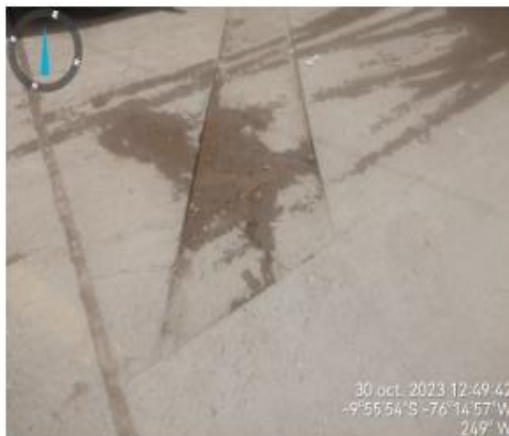
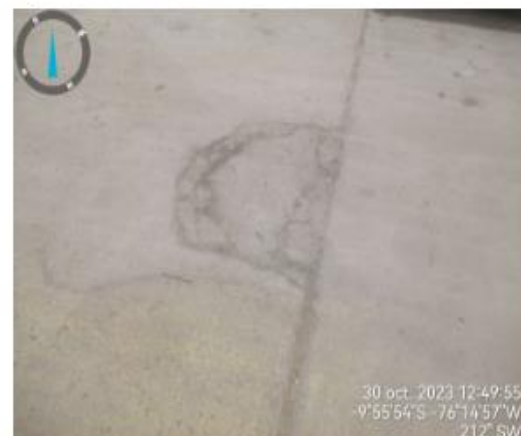
Unidad de muestra N°25: Jr. Ayancocha cd 03

NOMBRE DE LA VIA		JIRON AYANCOCHA CUADRA 03			
EVALUADOR		GONZALES ARELLANO, SEBASTIAN E.		AREA DE TRAMO	NRO DE LOSAS
FECHA		AGOSTO 2023		350 M2	20
TIPOS DE FALLAS					
NRO	FALLA	NRO	FALLA	NRO	FALLA
21	BLOW UP / BLOCKING	27	DESNIVEL CARRIL / BERMA	34	PUNZONAMIENTO
22	GRIETA DE ESQUINA	28	GRIETA LINEAL	35	CRUCE DE LA VIA FERREA
23	LOSA DIVIDIDA	29	PARCHEO (GRANDE)	36	DESCONCHAMIENTO
24	GRIETA DE DURABIUDAD	30	PARCHEO (PEQUEÑO)	37	RETRACCION
25	ESCALA	31	PULIMENTO DE AGREGADOS	38	DESCASCARAMIENTO DE ESQUINA
26	SELLO DE JUNTA	32	POPOUTS	39	DESCASCARAMIENTO DE JUNTA
		33	BOMBEO		
NRO	FALLA	SEVERIDAD	NRO DE LOSAS	DENSIDAD %	VALOR DEDUCIDO
28	GRIETA LINEAL	B	8	40%	17.20
29	PARCHEO (GRANDE)	M	6	30%	21.10
31	PULIMENTO DE AGREGADOS	M	8	40%	6.40
34	PUNZONAMIENTO	M	8	40%	55.10
TOTAL					99.80

PCI : 100 - MAX CDV = 36.9 MALO

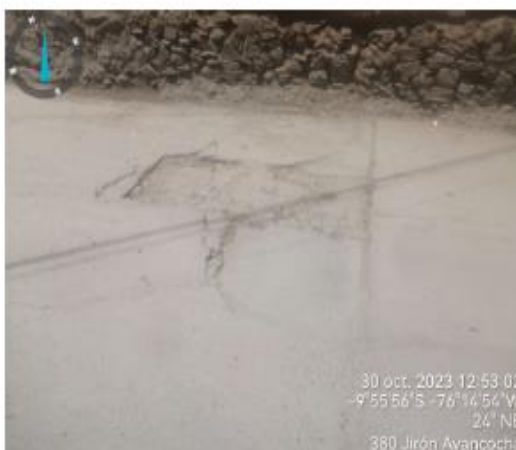
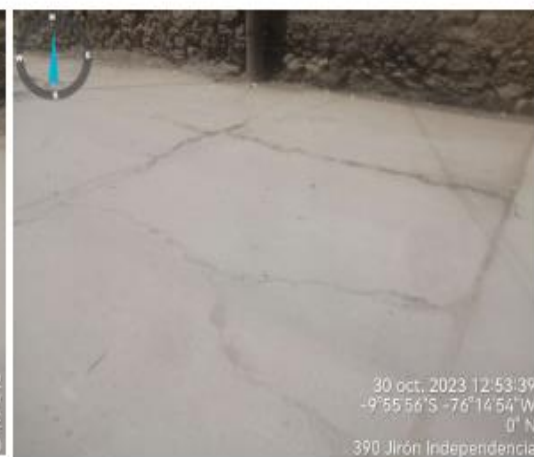
Unidad de muestra N°26: Jr. Ayancocha cd 04

NOMBRE DE LA VIA		JIRON AYANCOCHA CUADRA 04			
EVALUADOR		GONZALES ARELLANO, SEBASTIAN E.		AREA DE TRAMO	350 M2
FECHA		AGOSTO 2023		NRO DE LOSAS	20
TIPOS DE FALLAS					
NRO	FALLA	NRO	FALLA	NRO	FALLA
21	BLOW UP / BLOCKING	27	DESNIVEL CARRIL / BERMA	34	PUNZONAMIENTO
22	GRIETA DE ESQUINA	28	GRIETA LINEAL	35	CRUCE DE LA VIA FERREA
23	LOSA DIVIDIDA	29	PARCHEO (GRANDE)	36	DESCONCHAMIENTO
24	GRITA DE DURABILIDAD	30	PARCHEO (PEQUEÑO)	37	RETRACCION
25	ESCALA	31	PULIMENTO DE AGREGADOS	38	DESCASCARAMIENTO DE ESQUINA
26	SELLO DE JUNTA	32	POPOUTS	39	DESCASCARAMIENTO DE JUNTA
		33	BOMBEO		
NRO	FALLA	SEVERIDAD	NRO DE LOSAS	DENSIDAD %	VALOR DEDUCIDO
28	GRIETA LINEAL	M	4	20%	14.40
29	PARCHEO (GRANDE)	A	3	15%	23.20
31	PULIMENTO DE AGREGADOS	M	2	10%	1.30
34	PUNZONAMIENTO	M	4	20%	39.00
36	DESCONCHAMIENTO	A	5	25%	33.00
TOTAL					110.90

PCI : 100 - MAX CDV 36.23 MALO

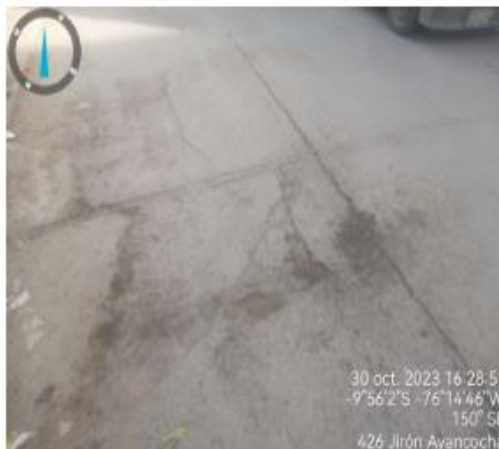
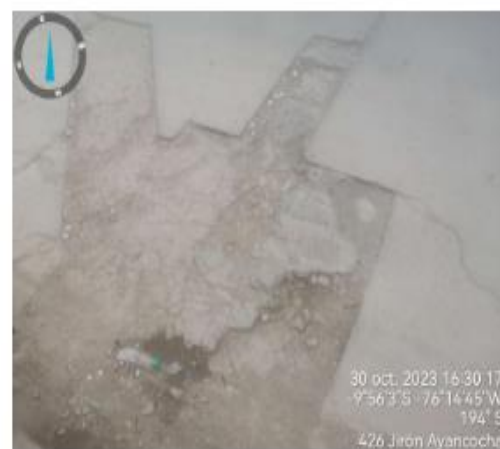
Unidad de muestra N°27: Jr. Ayancocha cd 05

NOMBRE DE LA VIA		JIRON AYANCOCHA CUADRA 05			
EVALUADOR		GONZALES ARELLANO, SEBASTIAN E.		AREA DE TRAMO	NRO DE LOSAS
FECHA		AGOSTO	2023	350 M2	20
TIPOS DE FALLAS					
NRO	FALLA	NRO	FALLA	NRO	FALLA
21	BLOW UP / BLOCKING	27	DESNIVEL CARRIL / BERMA	34	PUNZONAMIENTO
22	GRIETA DE ESQUINA	28	GRIETA LINEAL	35	CRUCE DE LA VIA FERREA
23	LOSA DIVIDIDA	29	PARCHEO (GRANDE)	36	DESCONCHAMIENTO
24	GRITA DE DURABILIDAD	30	PARCHEO (PEQUEÑO)	37	RETRACCION
25	ESCALA	31	PULIMENTO DE AGREGADOS	38	DESCASCARAMIENTO DE ESQUINA
26	SELLO DE JUNTA	32	POPOUTS	39	DESCASCARAMIENTO DE JUNTA
		33	BOMBEO		
NRO	FALLA	SEVERIDAD	NRO DE LOSAS	DENSIDAD %	VALOR DEDUCIDO
24	GRITA DE DURABILIDAD	M	4	20%	19.00
28	GRIETA LINEAL	B	10	50%	18.90
29	PARCHEO (GRANDE)	M	1	5%	2.90
31	PULIMENTO DE AGREGADOS	A	14	70%	8.40
34	PUNZONAMIENTO	A	2	10%	31.80
TOTAL					81.00

PCI : 100 - MAX CDV 51.35 REGULAR

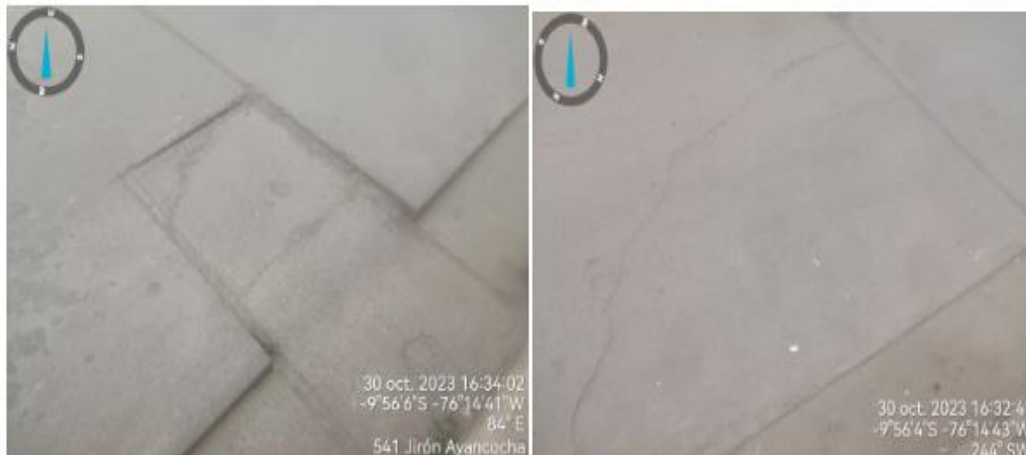
Unidad de muestra N°28: Jr. Ayancocha cd 06

NOMBRE DE LA VIA		JIRON AYANCOCHA CUADRA 06			
EVALUADOR		GONZALES ARELLANO, SEBASTIAN E.		AREA DE TRAMO	NRO DE LOSAS
FECHA		AGOSTO 2023		350 M2	20
TIPOS DE FALLAS					
NRO	FALLA	NRO	FALLA	NRO	FALLA
21	BLOW UP / BLOCKING	27	DESNIVEL CARRIL / BERMA	34	PUNZONAMIENTO
22	GRIETA DE ESQUINA	28	GRIETA LINEAL	35	CRUCE DE LA VIA FERREA
23	LOSA DIVIDIDA	29	PARCHEO (GRANDE)	36	DESCONCHAMIENTO
24	GRITA DE DURABILIDAD	30	PARCHEO (PEQUEÑO)	37	RETRACCION
25	ESCALA	31	PULIMENTO DE AGREGADOS	38	DESCASCARAMIENTO DE ESQUINA
26	SELLO DE JUNTA	32	POPOUTS	39	DESCASCARAMIENTO DE JUNTA
		33	BOMBEO		
NRO	FALLA	SEVERIDAD	NRO DE LOSAS	DENSIDAD %	VALOR DEDUCIDO
24	GRITA DE DURABILIDAD	M	6	30%	25.20
29	PARCHEO (GRANDE)	A	4	20%	29.50
31	PULIMENTO DE AGREGADOS	M	10	50%	7.20
34	PUNZONAMIENTO	M	10	50%	60.30
TOTAL					122.20

PCI : 100 - MAX CDV 26.55 MALO

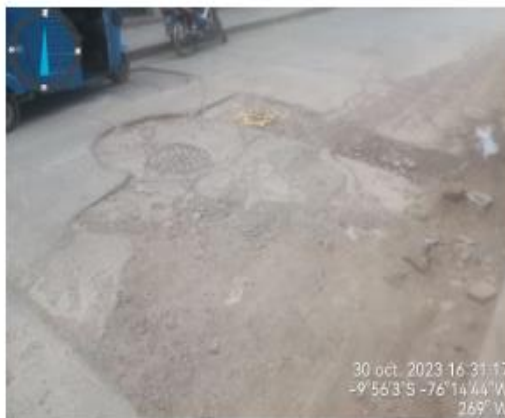
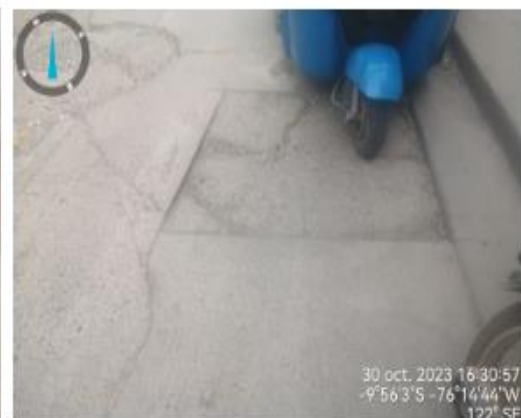
Unidad de muestra N°29: Jr. Ayancocha cd 07

NOMBRE DE LA VIA		JIRON AYANCOCHA CUADRA 07			
EVALUADOR		GONZALES ARELLANO, SEBASTIAN E.		AREA DE TRAMO	NRO DE LOSAS
FECHA		AGOSTO 2023		350 M2	20
TIPOS DE FALLAS					
NRO	FALLA	NRO	FALLA	NRO	FALLA
21	BLOW UP / BLOCKING	27	DESNIVEL CARRIL / BERMA	34	PUNZONAMIENTO
22	GRIETA DE ESQUINA	28	GRIETA LINEAL	35	CRUCE DE LA VIA FERREA
23	LOSA DIVIDIDA	29	PARCHEO (GRANDE)	36	DESCONCHAMIENTO
24	GRITA DE DURABILIDAD	30	PARCHEO (PEQUEÑO)	37	RETRACCION
25	ESCALA	31	PULIMENTO DE AGREGADOS	38	DESCASCARAMIENTO DE ESQUINA
26	SELLO DE JUNTA	32	POPOUTS	39	DESCASCARAMIENTO DE JUNTA
		33	BOMBEO		
NRO	FALLA	SEVERIDAD	NRO DE LOSAS	DENSIDAD %	VALOR DEDUCIDO
29	PARCHEO (GRANDE)	B	2	10%	2.70
34	PUNZONAMIENTO	A	1	5%	15.60
TOTAL					18.30

PCI: 100 - MAX CDV 80.4 MUY BUENO
