UNIVERSIDAD DE HUANUCO
FACULTAD DE INGENIERIA
PROGRAMA ACADÉMICO DE INGENIERIA CIVIL

TESIS

**“Evaluación de patologías del pavimento aplicando el método
PCI para su tipo de mejoramiento y/o rehabilitación, del distrito
de Huánuco - 2023”**

AUTOR: Gonzales Arellano, Sebastian Emiliano

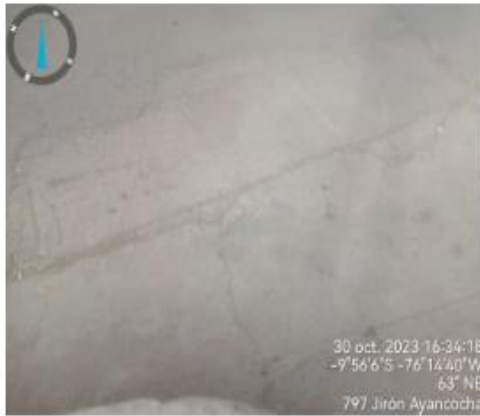
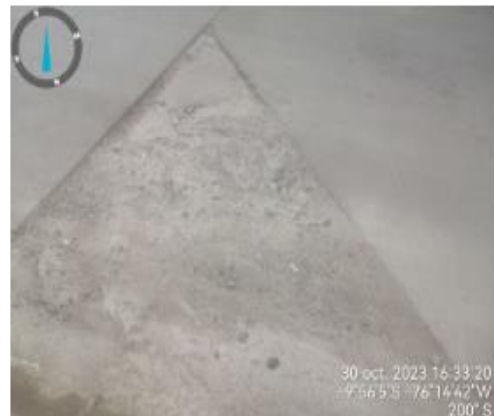
Unidad de muestra N°30: Jr. Mayro cd 01

NOMBRE DE LA VIA		JIRON MAYRO 01			
EVALUADOR		GONZALES ARELLANO, SEBASTIAN E.		AREA DE TRAMO	NRO DE LOSAS
FECHA		AGOSTO 2023		350 M2	20
TIPOS DE FALLAS					
NRO	FALLA	NRO	FALLA	NRO	FALLA
21	BLOW UP / BLOCKING	27	DESNIVEL CARRIL / BERMA	34	PUNZONAMIENTO
22	GRIETA DE ESQUINA	28	GRIETA LINEAL	35	CRUCE DE LA VIA FERREA
23	LOSA DIVIDIDA	29	PARCHEO (GRANDE)	36	DESCONCHAMIENTO
24	GRIETA DE DURABILIDAD	30	PARCHEO (PEQUEÑO)	37	RETRACCION
25	ESCALA	31	PULIMENTO DE AGREGADOS	38	DESCASCARAMIENTO DE ESQUINA
26	SELLO DE JUNTA	32	POPOUTS	39	DESCASCARAMIENTO DE JUNTA
		33	BOMBEO		
NRO	FALLA	SEVERIDAD	NRO DE LOSAS	DENSIDAD %	VALOR DEDUCIDO
28	GRIETA LINEAL	B	4	20%	14.40
29	PARCHEO (GRANDE)	M	1	5%	1.10
TOTAL					15.50

PCI : 100 - MAX CDV = 83.00 MUY BUENO

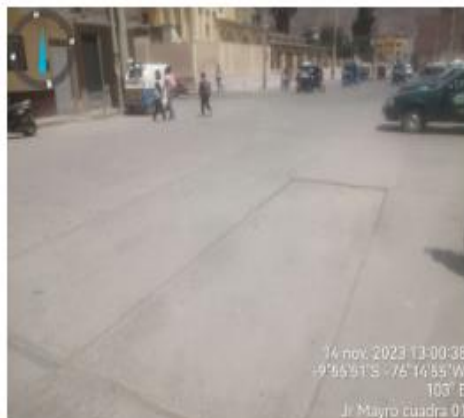
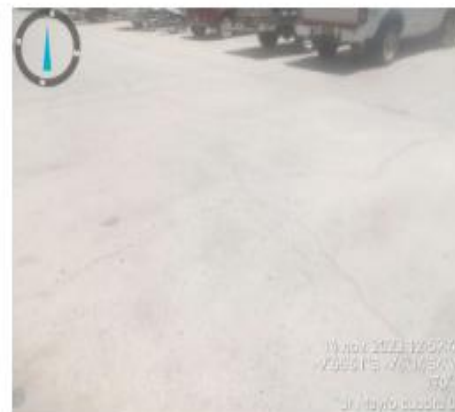
Unidad de muestra N°31: Jr. Mayro cd 02

NOMBRE DE LA VIA		JIRON MAYRO 02			
EVALUADOR		GONZALES ARELLANO, SEBASTIAN E.		AREA DE TRAMO	NRO DE LOSAS
FECHA		AGOSTO 2023		350 M2	20
TIPOS DE FALLAS					
NRO	FALLA	NRO	FALLA	NRO	FALLA
21	BLOW UP / BLOCKING	27	DESNIVEL CARRIL / BERMA	34	PUNZONAMIENTO
22	GRIETA DE ESQUINA	28	GRIETA LINEAL	35	CRUCE DE LA VIA FERREA
23	LOSA DIVIDIDA	29	PARCHEO (GRANDE)	36	DESCONCHAMIENTO
24	GRIETA DE DURABILIDAD	30	PARCHEO (PEQUEÑO)	37	RETRACCION
25	ESCALA	31	PULIMENTO DE AGREGADOS	38	DESCASCARAMIENTO DE ESQUINA
26	SELLO DE JUNTA	32	POPOUTS	39	DESCASCARAMIENTO DE JUNTA
		33	BOMBEO		
NRO	FALLA	SEVERIDAD	NRO DE LOSAS	DENSIDAD %	VALOR DEDUCIDO
28	GRIETA LINEAL	M	8	40%	24.30
29	PARCHEO (GRANDE)	M	1	5%	2.90
31	PULIMENTO DE AGREGADOS	B	4	20%	3.80
34	PUNZONAMIENTO	B	2	10%	14.50
TOTAL					45.50

PCI: 100 - MAX CDV **64.40 BUENO**

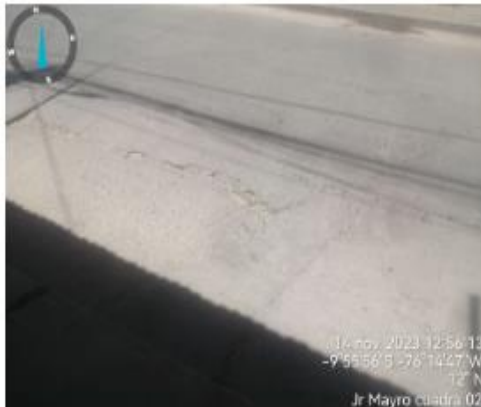
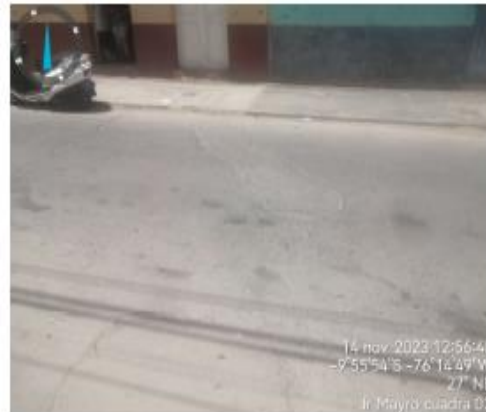
Unidad de muestra N°32: Jr. Mayro cd 03

NOMBRE DE LA VIA		JIRON MAYRO 03			
EVALUADOR		GONZALES ARELLANO, SEBASTIAN E.		AREA DE TRAMO	NRO DE LOSAS
FECHA		AGOSTO 2023		350 M2	20
TIPOS DE FALLAS					
NRO	FALLA	NRO	FALLA	NRO	FALLA
21	BLOW UP / BLOCKING	27	DESNIVEL CARRIL / BERMA	34	PUNZONAMIENTO
22	GRIETA DE ESQUINA	28	GRIETA LINEAL	35	CRUCE DE LA VIA FERREA
23	LOSA DIVIDIDA	29	PARCHEO (GRANDE)	36	DESCONCHAMIENTO
24	GRITA DE DURABILIDAD	30	PARCHEO (PEQUEÑO)	37	RETRACCION
25	ESCALA	31	PULIMENTO DE AGREGADOS	38	DESCASCARAMIENTO DE ESQUINA
26	SELLO DE JUNTA	32	POPOUTS	39	DESCASCARAMIENTO DE JUNTA
		33	BOMBEO		
NRO	FALLA	SEVERIDAD	NRO DE LOSAS	DENSIDAD %	VALOR DEDUCIDO
28	GRIETA LINEAL	M	2	10%	7.80
29	PARCHEO (GRANDE)	M	4	20%	11.70
34	PUNZONAMIENTO	A	4	20%	49.10
				TOTAL	68.60

PCI : 100 - MAX CDV = 44.90 REGULAR

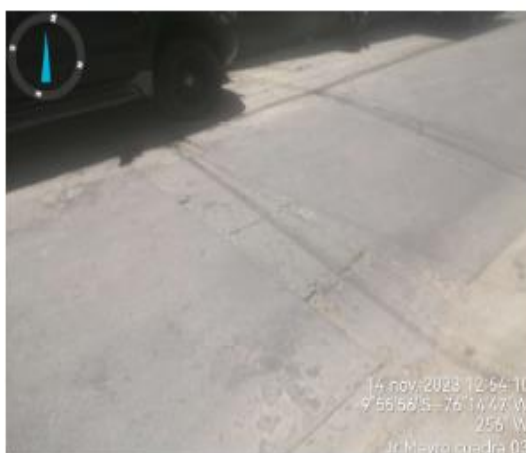
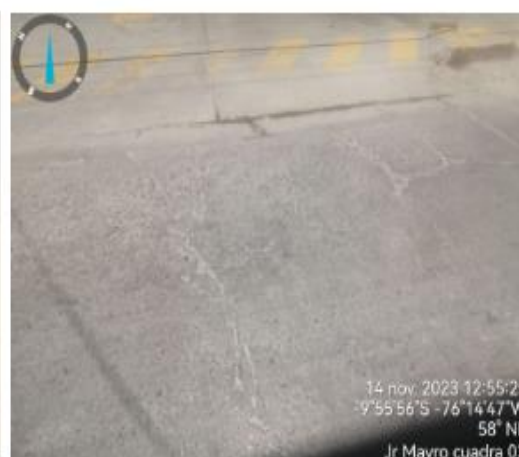
Unidad de muestra N°33: Jr. Mayro cd 04

NOMBRE DE LA VIA		JIRON MAYRO 04			
EVALUADOR		GONZALES ARELLANO, SEBASTIAN E.		AREA DE TRAMO	NRO DE LOSAS
FECHA		AGOSTO	2023	350 M2	20
TIPOS DE FALLAS					
NRO	FALLA	NRO	FALLA	NRO	FALLA
21	BLOW UP / BLOCKING	27	DESNIVEL CARRIL / BERMA	34	PUNZONAMIENTO
22	GRIETA DE ESQUINA	28	GRIETA LINEAL	35	CRUCE DE LA VIA FERREA
23	LOSA DIVIDIDA	29	PARCHEO (GRANDE)	36	DESCONCHAMIENTO
24	GRITA DE DURABILIDAD	30	PARCHEO (PEQUEÑO)	37	RETRACCION
25	ESCALA	31	PULIMENTO DE AGREGADOS	38	DESCASCARAMIENTO DE ESQUINA
26	SELLO DE JUNTA	32	POPOUTS	39	DESCASCARAMIENTO DE JUNTA
		33	BOMBEO		
NRO	FALLA	SEVERIDAD	NRO DE LOSAS	DENSIDAD %	VALOR DEDUCIDO
24	GRITA DE DURABILIDAD	B	2	10%	3.60
29	PARCHEO (GRANDE)	A	6	30%	39.40
36	DESCONCHAMIENTO	B	2	10%	2.10
TOTAL					45.10

PCI : 100 - MAX CDV 54.60 REGULAR

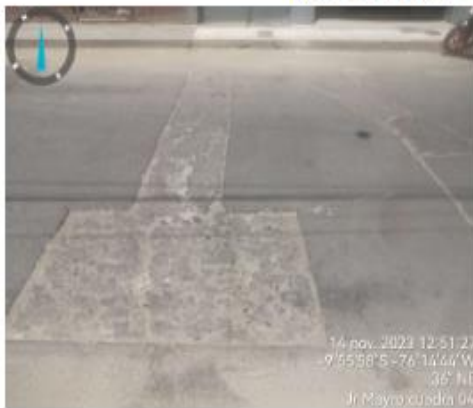
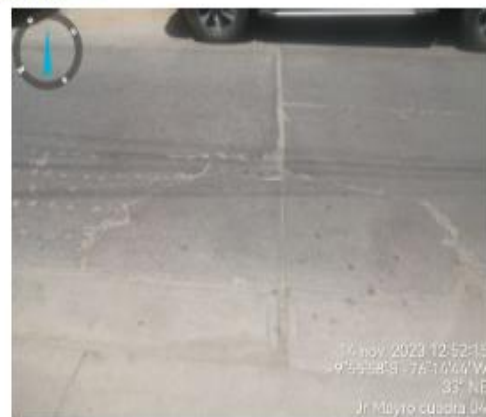
Unidad de muestra N°34: Jr. Mayro cd 05

NOMBRE DE LA VIA		JIRON MAYRO 05			
EVALUADOR		GONZALES ARELLANO, SEBASTIAN E.		AREA DE TRAMO	350 M2
FECHA		AGOSTO 2023		NRO DE LOSAS	20
TIPOS DE FALLAS					
NRO	FALLA	NRO	FALLA	NRO	FALLA
21	BLOW UP / BLOCKING	27	DESNIVEL CARRIL / BERMA	34	PUNZONAMIENTO
22	GRIETA DE ESQUINA	28	GRIETA LINEAL	35	CRUCE DE LA VIA FERREA
23	LOSA DIVIDIDA	29	PARCHEO (GRANDE)	36	DESCONCHAMIENTO
24	GRIETA DE DURABILIDAD	30	PARCHEO (PEQUEÑO)	37	RETRACCION
25	ESCALA	31	PULIMENTO DE AGREGADOS	38	DESCASCARAMIENTO DE ESQUINA
26	SELLO DE JUNTA	32	POPOUTS	39	DESCASCARAMIENTO DE JUNTA
		33	BOMBEO		
NRO	FALLA	SEVERIDAD	NRO DE LOSAS	DENSIDAD %	VALOR DEDUCIDO
29	PARCHEO (GRANDE)	M	2	10%	8.80
31	PULIMENTO DE AGREGADOS	M	6	30%	1.30
34	PUNZONAMIENTO	M	7	35%	48.40
36	DESCONCHAMIENTO	M	2	10%	21.20
TOTAL					79.70

PCI: 100 - MAX CDV 45.34 REGULAR

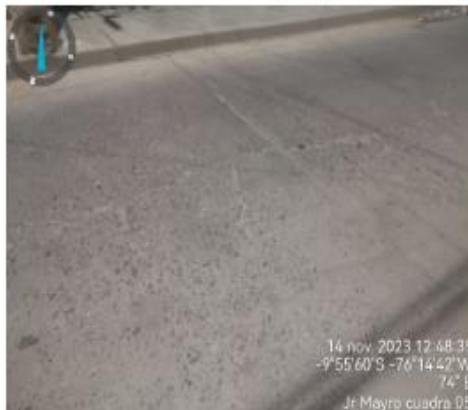
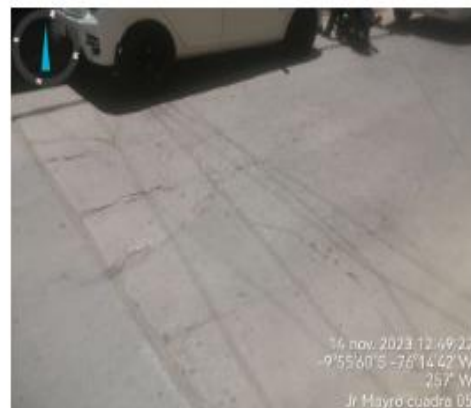
Unidad de muestra N°35: Jr. Mayro cd 06

NOMBRE DE LA VIA		JIRON MAYRO 06			
EVALUADOR		GONZALES ARELLANO, SEBASTIAN E.		AREA DE TRAMO	NRO DE LOSAS
FECHA		AGOSTO 2023		350 M2	20
TIPOS DE FALLAS					
NRO	FALLA	NRO	FALLA	NRO	FALLA
21	BLOW UP / BLOCKING	27	DESNIVEL CARRIL / BERMA	34	PUNZONAMIENTO
22	GRIETA DE ESQUINA	28	GRIETA LINEAL	35	CRUCE DE LA VIA FERREA
23	LOSA DIVIDIDA	29	PARCHEO (GRANDE)	36	DESCONCHAMIENTO
24	GRIETA DE DURABILIDAD	30	PARCHEO (PEQUEÑO)	37	RETRACCION
25	ESCALA	31	PULIMENTO DE AGREGADOS	38	DESCASCARAMIENTO DE ESQUINA
26	SELLO DE JUNTA	32	POPOUTS	39	DESCASCARAMIENTO DE JUNTA
		33	BOMBEO		
NRO	FALLA	SEVERIDAD	NRO DE LOSAS	DENSIDAD %	VALOR DEDUCIDO
28	GRIETA LINEAL	B	6	30%	14.90
29	PARCHEO (GRANDE)	M	2	10%	5.80
31	PULIMENTO DE AGREGADOS	B	6	30%	5.30
36	DESCONCHAMIENTO	M	4	20%	14.60
TOTAL					40.60

PCI: 100 - MAX CDV 71.15 MUY BUENO

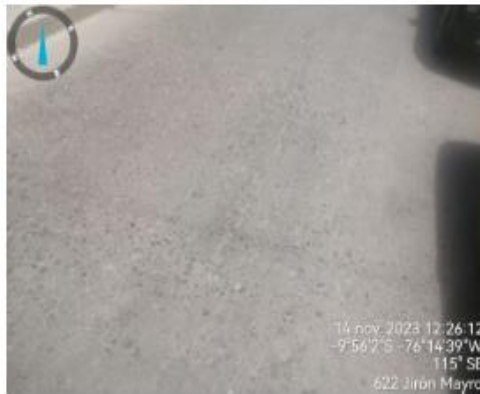
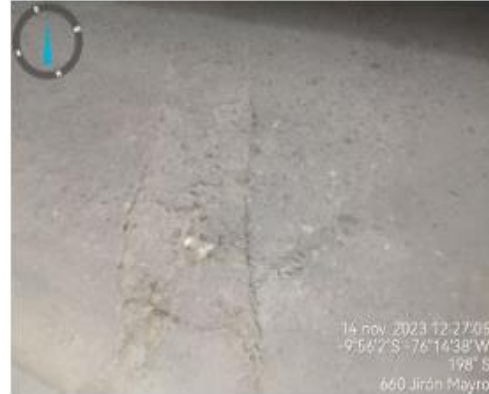
Unidad de muestra N°36: Jr. Mayro cd 07

NOMBRE DE LA VIA		JIRON MAYRO 07			
EVALUADOR		GONZALES ARELLANO, SEBASTIAN E.		AREA DE TRAMO	350 M2
FECHA		AGOSTO 2023		NRO DE LOSAS	20
TIPOS DE FALLAS					
NRO	FALLA	NRO	FALLA	NRO	FALLA
21	BLOW UP / BLOCKING	27	DESNIVEL CARRIL / BERMA	34	PUNZONAMIENTO
22	GRIETA DE ESQUINA	28	GRIETA LINEAL	35	CRUCE DE LA VIA FERREA
23	LOSA DIVIDIDA	29	PARCHEO (GRANDE)	36	DESCONCHAMIENTO
24	GRITA DE DURABILIDAD	30	PARCHEO (PEQUEÑO)	37	RETRACCION
25	ESCALA	31	PULIMENTO DE AGREGADOS	38	DESCASCARAMIENTO DE ESQUINA
26	SELLO DE JUNTA	32	POPOUTS	39	DESCASCARAMIENTO DE JUNTA
		33	BOMBEO		
NRO	FALLA	SEVERIDAD	NRO DE LOSAS	DENSIDAD %	VALOR DEDUCIDO
29	PARCHEO (GRANDE)	M	3	15%	8.80
31	PULIMENTO DE AGREGADOS	M	2	10%	1.30
34	PUNZONAMIENTO	A	4	20%	49.10
TOTAL					59.20

PCI: 100 - MAX CDV 46.90 REGULAR

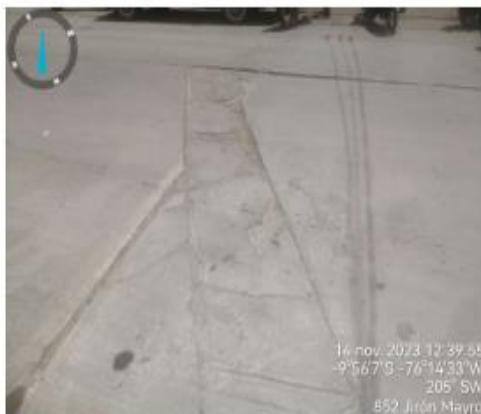
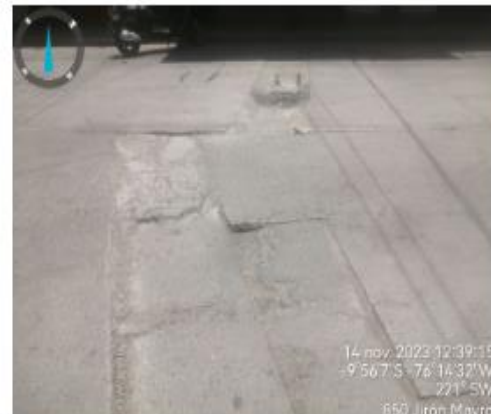
Unidad de muestra N°38: Jr. Mayro cd 09

NOMBRE DE LA VIA		JIRON MAYRO 09			
EVALUADOR		GONZALES ARELLANO, SEBASTIAN E.		AREA DE TRAMO	NRO DE LOSAS
FECHA		AGOSTO 2023		350 M2	20
TIPOS DE FALLAS					
NRO	FALLA	NRO	FALLA	NRO	FALLA
21	BLOW UP / BLOCKING	27	DESNIVEL CARRIL / BERMA	34	PUNZONAMIENTO
22	GRIETA DE ESQUINA	28	GRIETA LINEAL	35	CRUCE DE LA VIA FERREA
23	LOSA DIVIDIDA	29	PARCHEO (GRANDE)	36	DESCONCHAMIENTO
24	GRITA DE DURABILIDAD	30	PARCHEO (PEQUEÑO)	37	RETRACCION
25	ESCALA	31	PULIMENTO DE AGREGADOS	38	DESCASCARAMIENTO DE ESQUINA
26	SELLO DE JUNTA	32	POPOUTS	39	DESCASCARAMIENTO DE JUNTA
		33	BOMBEO		
NRO	FALLA	SEVERIDAD	NRO DE LOSAS	DENSIDAD %	VALOR DEDUCIDO
29	PARCHEO (GRANDE)	A	3	15%	23.20
30	PARCHEO (PEQUEÑO)	B	2	10%	0.00
TOTAL					23.20

PCI : 100 -MAX CDV 74.80 MUY BUENO

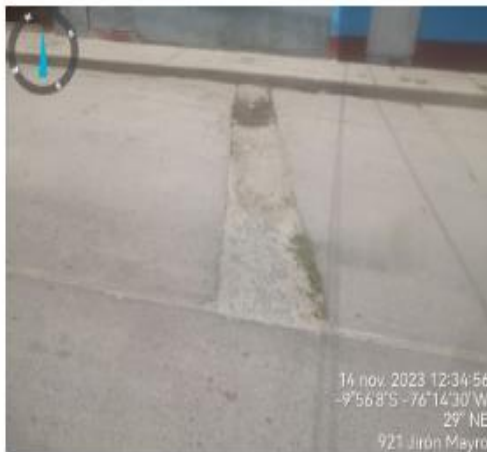
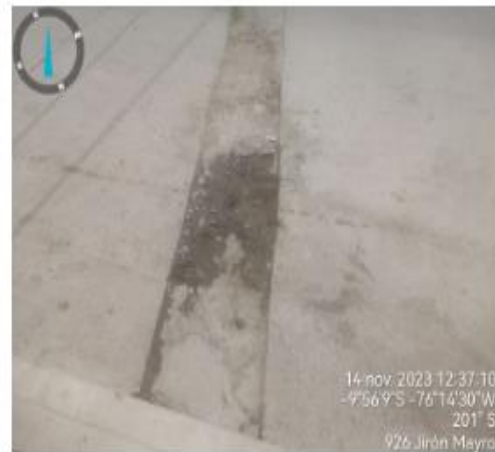
Unidad de muestra N°39: Jr. Tarapaca cd 01

NOMBRE DE LA VIA		JIRON TARAPACA 01			
EVALUADOR		GONZALES ARELLANO, SEBASTIAN E.		AREA DE TRAMO	NRO DE LOSAS
FECHA		AGOSTO 2023		350 M2	20
TIPOS DE FALLAS					
NRO	FALLA	NRO	FALLA	NRO	FALLA
21	BLOW UP / BLOCKING	27	DESNIVEL CARRIL / BERMA	34	PUNZONAMIENTO
22	GRIETA DE ESQUINA	28	GRIETA LINEAL	35	CRUCE DE LA VIA FERREA
23	LOSA DIVIDIDA	29	PARCHEO (GRANDE)	36	DESCONCHAMIENTO
24	GRITA DE DURABILIDAD	30	PARCHEO (PEQUEÑO)	37	RETRACCION
25	ESCALA	31	PULIMENTO DE AGREGADOS	38	DESCASCARAMIENTO DE ESQUINA
26	SELLO DE JUNTA	32	POPOUTS	39	DESCASCARAMIENTO DE JUNTA
		33	BOMBEO		
NRO	FALLA	SEVERIDAD	NRO DE LOSAS	DENSIDAD %	VALOR DEDUCIDO
29	PARCHEO (GRANDE)	A	6	30%	39.40
34	PUNZONAMIENTO	A	10	50%	71.90
36	DESCONCHAMIENTO	A	8	40%	41.00
TOTAL					152.30

PCI : 100 - MAX CDV 9.02 FALLADO

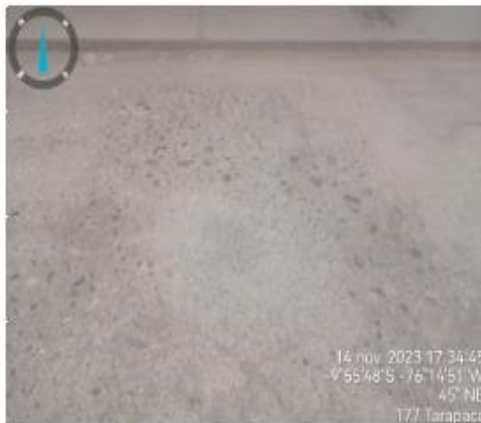
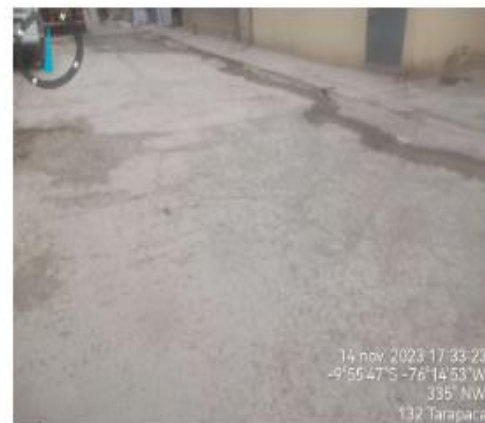
Unidad de muestra N°40: Jr. Tarapacá cd 02

NOMBRE DE LA VIA		JIRON TARAPACA 01			
EVALUADOR		GONZALES ARELLANO, SEBASTIAN E.		AREA DE TRAMO	NRO DE LOSAS
FECHA		AGOSTO	2023	350 M2	20
TIPOS DE FALLAS					
NRO	FALLA	NRO	FALLA	NRO	FALLA
21	BLOW UP / BLOCKING	27	DESNIVEL CARRIL / BERMA	34	PUNZONAMIENTO
22	GRIETA DE ESQUINA	28	GRIETA LINEAL	35	CRUCE DE LA VIA FERREA
23	LOSA DIVIDIDA	29	PARCHEO (GRANDE)	36	DESCONCHAMIENTO
24	GRITA DE DURABILIDAD	30	PARCHEO (PEQUEÑO)	37	RETRACCION
25	ESCALA	31	PULIMENTO DE AGREGADOS	38	DESCASCARAMIENTO DE ESQUINA
26	SELLO DE JUNTA	32	POPOUTS	39	DESCASCARAMIENTO DE JUNTA
		33	BOMBEO		
NRO	FALLA	SEVERIDAD	NRO DE LOSAS	DENSIDAD %	VALOR DEDUCIDO
24	GRITA DE DURABILIDAD	M	3	15%	14.50
29	PARCHEO (GRANDE)	A	5	25%	29.50
31	PULIMENTO DE AGREGADOS	M	4	20%	3.80
36	DESCONCHAMIENTO	M	3	15%	11.90
TOTAL					59.70

PCI : 100 - MAX CDV 60.50 BUENO

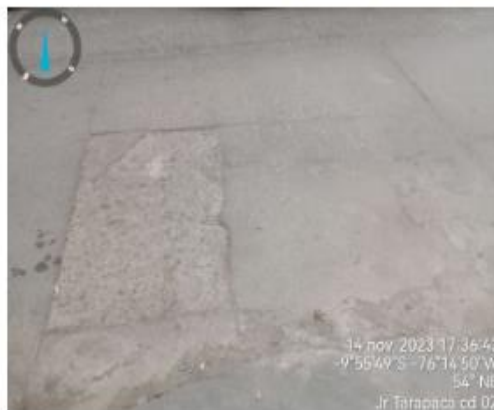
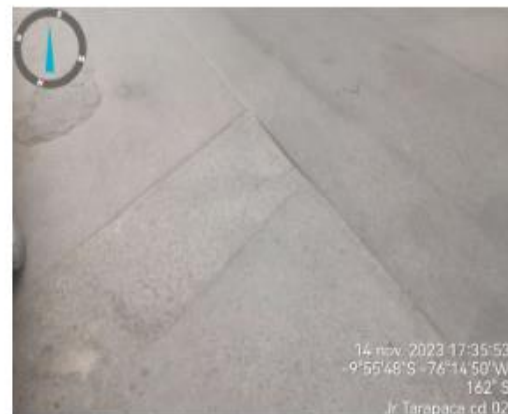
Unidad de muestra N°41: Jr. Tarapacá cd 03

NOMBRE DE LA VIA		JIRON TARAPACA 03			
EVALUADOR		GONZALES ARELLANO, SEBASTIAN E.		AREA DE TRAMO	350 M2
FECHA		AGOSTO 2023		NRO DE LOSAS	20
TIPOS DE FALLAS					
NRO	FALLA	NRO	FALLA	NRO	FALLA
21	BLOW UP / BLOCKING	27	DESNIVEL CARRIL / BERMA	34	PUNZONAMIENTO
22	GRIETA DE ESQUINA	28	GRIETA LINEAL	35	CRUCE DE LA VIA FERREA
23	LOSA DIVIDIDA	29	PARCHEO (GRANDE)	36	DESCONCHAMIENTO
24	GRITA DE DURABILIDAD	30	PARCHEO (PEQUEÑO)	37	RETRACCION
25	ESCALA	31	PULIMENTO DE AGREGADOS	38	DESCASCARAMIENTO DE ESQUINA
26	SELLO DE JUNTA	32	POPOUTS	39	DESCASCARAMIENTO DE JUNTA
		33	BOMBEO		
NRO	FALLA	SEVERIDAD	NRO DE LOSAS	DENSIDAD %	VALOR DEDUCIDO
25	ESCALA	M	2	10%	15.40
29	PARCHEO (GRANDE)	A	6	30%	39.40
31	PULIMENTO DE AGREGADOS	M	6	30%	5.30
34	PUNZONAMIENTO	A	6	30%	59.20
36	DESCONCHAMIENTO	M	6	30%	18.50
TOTAL					137.80

PCI: 100 - MAX CDV 24.48 MUY MALO

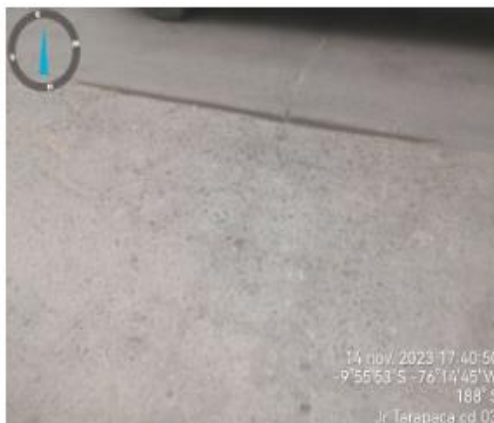
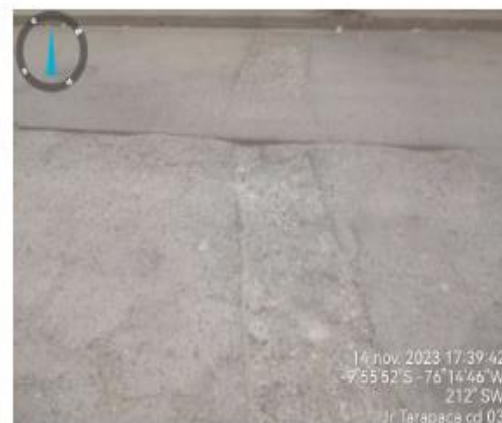
Unidad de muestra N°42: Jr. Tarapacá cd 04

NOMBRE DE LA VIA		JIRON TARAPACA 04			
EVALUADOR		GONZALES ARELLANO, SEBASTIAN E.		AREA DE TRAMO	350 M2
FECHA		NOV	2023	NRO DE LOSAS	20
TIPOS DE FALLAS					
NRO	FALLA	NRO	FALLA	NRO	FALLA
21	BLOW UP / BLOCKING	27	DESNIVEL CARRIL / BERMA	34	PUNZONAMIENTO
22	GRIETA DE ESQUINA	28	GRIETA LINEAL	35	CRUCE DE LA VIA FERREA
23	LOSA DIVIDIDA	29	PARCHEO (GRANDE)	36	DESCONCHAMIENTO
24	GRITA DE DURABILIDAD	30	PARCHEO (PEQUEÑO)	37	RETRACCION
25	ESCALA	31	PULIMENTO DE AGREGADOS	38	DESCASCARAMIENTO DE ESQUINA
26	SELLO DE JUNTA	32	POPOUTS	39	DESCASCARAMIENTO DE JUNTA
		33	BOMBEO		
NRO	FALLA	SEVERIDAD	NRO DE LOSAS	DENSIDAD %	VALOR DEDUCIDO
29	PARCHEO (GRANDE)	A	4	20%	29.50
34	PUNZONAMIENTO	A	10	50%	71.90
36	DESCONCHAMIENTO	A	8	40%	41.00
				TOTAL	142.40

PCI: 100 - MAX CDV 14.06 MUY MALO

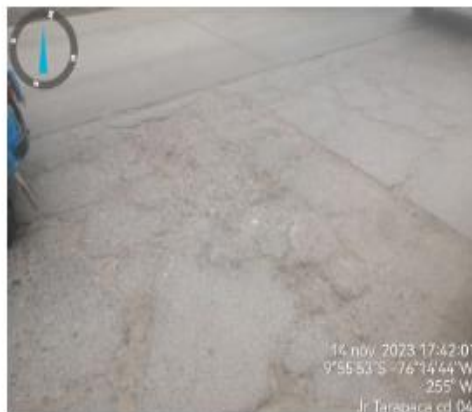
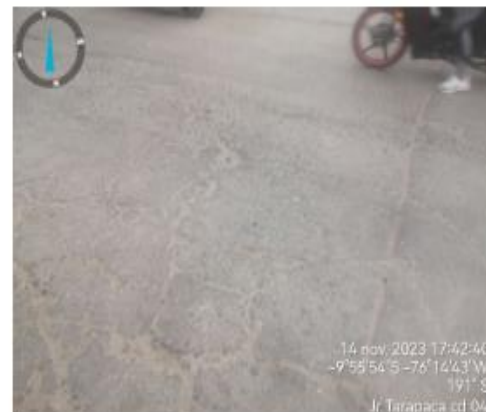
Unidad de muestra N°43: Jr. Tarapacá cd 05

NOMBRE DE LA VIA		JIRON TARAPACA 05			
EVALUADOR		GONZALES ARELLANO, SEBASTIAN E.		AREA DE TRAMO	NRO DE LOSAS
FECHA		AGOSTO 2023		350 M2	20
TIPOS DE FALLAS					
NRO	FALLA	NRO	FALLA	NRO	FALLA
21	BLOW UP / BLOCKING	27	DESNIVEL CARRIL / BERMA	34	PUNZONAMIENTO
22	GRIETA DE ESQUINA	28	GRIETA LINEAL	35	CRUCE DE LA VIA FERREA
23	LOSA DIVIDIDA	29	PARCHEO (GRANDE)	36	DESCONCHAMIENTO
24	GRITA DE DURABILIDAD	30	PARCHEO (PEQUEÑO)	37	RETRACCION
25	ESCALA	31	PULIMENTO DE AGREGADOS	38	DESCASCARAMIENTO DE ESQUINA
26	SELLO DE JUNTA	32	POPOUTS	39	DESCASCARAMIENTO DE JUNTA
		33	BOMBEO		
NRO	FALLA	SEVERIDAD	NRO DE LOSAS	DENSIDAD %	VALOR DEDUCIDO
29	PARCHEO (GRANDE)	A	4	20%	29.50
31	PULIMENTO DE AGREGADOS	B	6	30%	5.30
36	DESCONCHAMIENTO	M	3	15%	32.30
TOTAL					67.10

PCI : 100 - MAX CDV 50.23 REGULAR

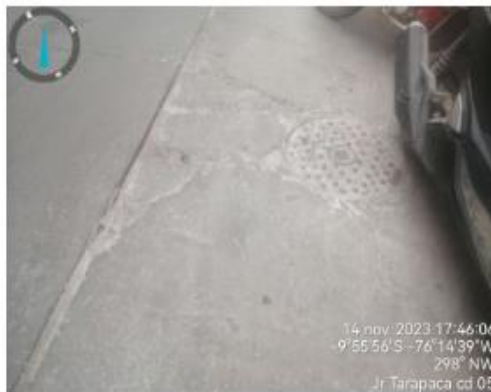
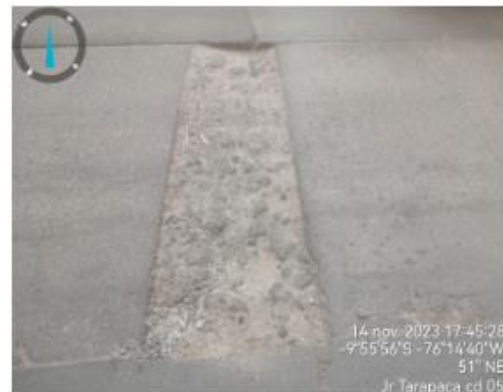
Unidad de muestra N°44: Jr. Tarapacá cd 06

NOMBRE DE LA VIA		JIRON TARAPACA 06			
EVALUADOR		GONZALES ARELLANO, SEBASTIAN E.		AREA DE TRAMO	350 M2
FECHA		AGOSTO 2023		NRO DE LOSAS	20
TIPOS DE FALLAS					
NRO	FALLA	NRO	FALLA	NRO	FALLA
21	BLOW UP / BLOCKING	27	DESNIVEL CARRIL / BERMA	34	PUNZONAMIENTO
22	GRIETA DE ESQUINA	28	GRIETA LINEAL	35	CRUCE DE LA VIA FERREA
23	LOSA DIVIDIDA	29	PARCHEO (GRANDE)	36	DESCONCHAMIENTO
24	GRIETA DE DURABILIDAD	30	PARCHEO (PEQUEÑO)	37	RETRACCION
25	ESCALA	31	PULIMENTO DE AGREGADOS	38	DESCASCARAMIENTO DE ESQUINA
26	SELLO DE JUNTA	32	POPOUTS	39	DESCASCARAMIENTO DE JUNTA
		33	BOMBEO		
NRO	FALLA	SEVERIDAD	NRO DE LOSAS	DENSIDAD %	VALOR DEDUCIDO
23	LOSA DIVIDIDA	M	2	10%	21.50
24	GRIETA DE DURABILIDAD	B	1	5%	2.00
28	GRIETA LINEAL	M	2	10%	7.80
29	PARCHEO (GRANDE)	A	3	15%	23.20
34	PUNZONAMIENTO	M	4	20%	39.00
TOTAL					93.50

PCI : 100 - MAX CDV 42.78 REGULAR

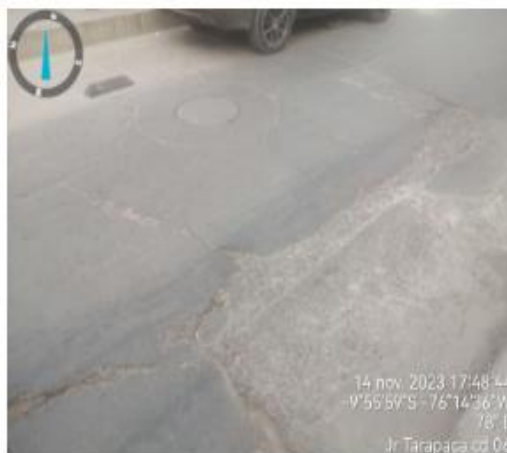
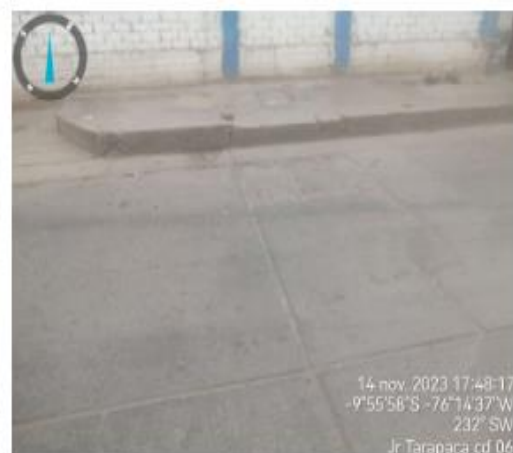
Unidad de muestra N°45: Jr. Tarapacá cd 07

NOMBRE DE LA VIA		JIRON TARAPACA 07			
EVALUADOR		GONZALES ARELLANO, SEBASTIAN E.		AREA DE TRAMO	NRO DE LOSAS
FECHA		AGOSTO 2023		350 M2	20
TIPOS DE FALLAS					
NRO	FALLA	NRO	FALLA	NRO	FALLA
21	BLOW UP / BLOCKING	27	DESNIVEL CARRIL / BERMA	34	PUNZONAMIENTO
22	GRIETA DE ESQUINA	28	GRIETA LINEAL	35	CRUCE DE LA VIA FERREA
23	LOSA DIVIDIDA	29	PARCHEO (GRANDE)	36	DESCONCHAMIENTO
24	GRITA DE DURABILIDAD	30	PARCHEO (PEQUEÑO)	37	RETRACCION
25	ESCALA	31	PULIMENTO DE AGREGADOS	38	DESCASCARAMIENTO DE ESQUINA
26	SELLO DE JUNTA	32	POPOUTS	39	DESCASCARAMIENTO DE JUNTA
		33	BOMBEO		
NRO	FALLA	SEVERIDAD	NRO DE LOSAS	DENSIDAD %	VALOR DEDUCIDO
23	LOSA DIVIDIDA	B	1	5%	5.10
28	GRIETA LINEAL	B	8	40%	13.20
29	PARCHEO (GRANDE)	A	4	20%	29.50
34	PUNZONAMIENTO	M	6	30%	48.40
TOTAL					96.20

PCI : 100 - MAX CDV **39.16 MALO**

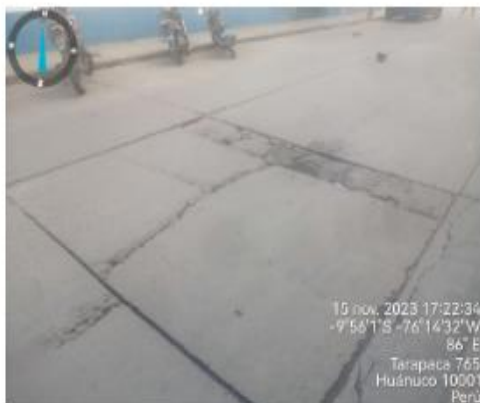
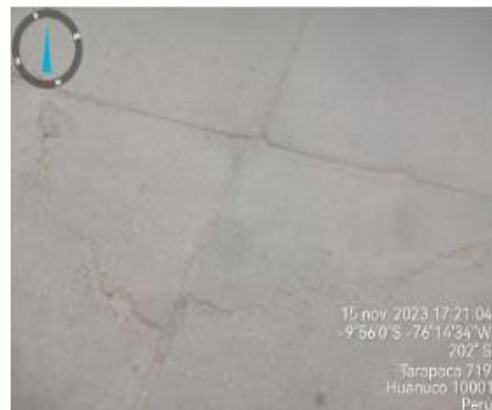
Unidad de muestra N°46: Jr. Tarapacá cd 08

NOMBRE DE LA VIA		JIRON TARAPACA 08				
EVALUADOR		GONZALES ARELLANO, SEBASTIAN E.	AREA DE TRAMO	350 M2	NRO DE LOSAS	20
FECHA		AGOSTO 2023				
TIPOS DE FALLAS						
NRO	FALLA	NRO	FALLA	NRO	FALLA	
21	BLOW UP / BLOCKING	27	DESNIVEL CARRIL / BERMA	34	PUNZONAMIENTO	
22	GRIETA DE ESQUINA	28	GRIETA LINEAL	35	CRUCE DE LA VIA FERREA	
23	LOSA DIVIDIDA	29	PARCHEO (GRANDE)	36	DESCONCHAMIENTO	
24	GRIETA DE DURABILIDAD	30	PARCHEO (PEQUEÑO)	37	RETRACCION	
25	ESCALA	31	PULIMENTO DE AGREGADOS	38	DESCASCARAMIENTO DE ESQUINA	
26	SELLO DE JUNTA	32	POPOUTS	39	DESCASCARAMIENTO DE JUNTA	
		33	BOMBEO			
NRO	FALLA	SEVERIDAD	NRO DE LOSAS	DENSIDAD %	VALOR DEDUCIDO	
24	GRIETA DE DURABILIDAD	B	2	10%	3.60	
28	GRIETA LINEAL	M	1	5%	4.00	
29	PARCHEO (GRANDE)	B	4	20%	6.30	
31	PULIMENTO DE AGREGADOS	B	6	30%	5.30	
36	DESCONCHAMIENTO	M	4	20%	14.60	
TOTAL					33.80

PCI: 100 - MAX CDV 75.40 MUY BUENO

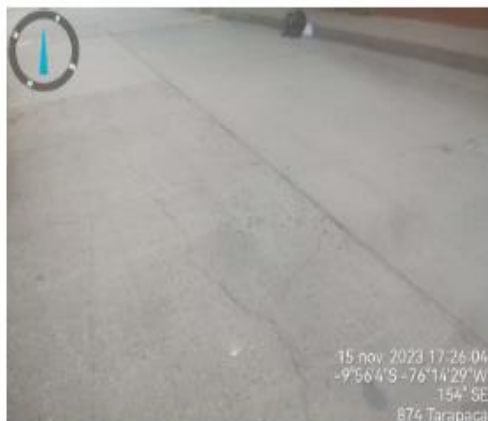
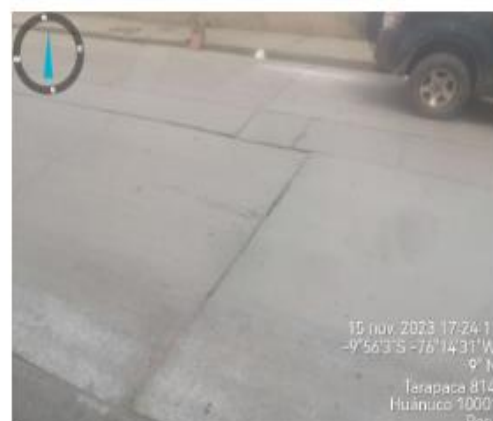
Unidad de muestra N°47: Jr. Tarapacá cd 09

NOMBRE DE LA VIA		JIRON TARAPACA 09			
EVALUADOR		GONZALES ARELLANO, SEBASTIAN E.		AREA DE TRAMO	NRO DE LOSAS
FECHA		AGOSTO 2023		350 M2	20
TIPOS DE FALLAS					
NRO	FALLA	NRO	FALLA	NRO	FALLA
21	BLOW UP / BLOCKING	27	DESNIVEL CARRIL / BERMA	34	PUNZONAMIENTO
22	GRIETA DE ESQUINA	28	GRIETA LINEAL	35	CRUCE DE LA VIA FERREA
23	LOSA DIVIDIDA	29	PARCHEO (GRANDE)	36	DESCONCHAMIENTO
24	GRIETA DE DURABILIDAD	30	PARCHEO (PEQUEÑO)	37	RETRACCION
25	ESCALA	31	PULIMENTO DE AGREGADOS	38	DESCASCARAMIENTO DE ESQUINA
26	SELLO DE JUNTA	32	POPOUTS	39	DESCASCARAMIENTO DE JUNTA
		33	BOMBEO		
NRO	FALLA	SEVERIDAD	NRO DE LOSAS	DENSIDAD %	VALOR DEDUCIDO
24	GRIETA DE DURABILIDAD	M	3	15%	14.50
28	GRIETA LINEAL	M	5	25%	14.40
29	PARCHEO (GRANDE)	A	4	20%	29.50
31	PULIMENTO DE AGREGADOS	M	2	10%	1.30
TOTAL					59.70

PCI: 100 - MAX CDV = 61.24 BUENO

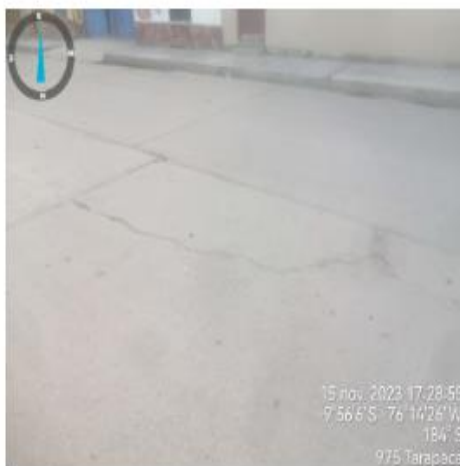
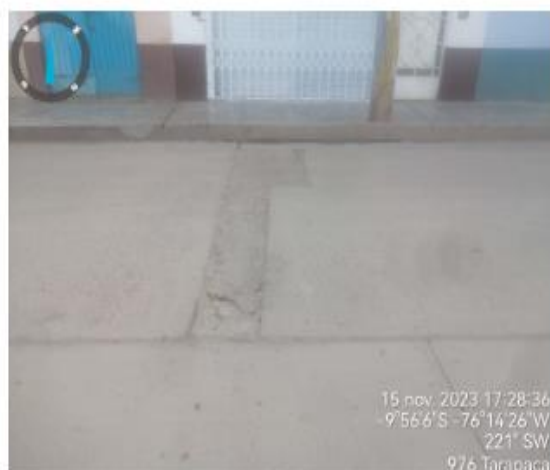
Unidad de muestra N°48: Jr. Tarapacá cd 10

NOMBRE DE LA VIA		JIRON TARAPACA 10			
EVALUADOR		GONZALES ARELLANO, SEBASTIAN E.		AREA DE TRAMO	NRO DE LOSAS
FECHA		AGOSTO 2023		350 M2	20
TIPOS DE FALLAS					
NRO	FALLA	NRO	FALLA	NRO	FALLA
21	BLOW UP / BLOCKING	27	DESNIVEL CARRIL / BERMA	34	PUNZONAMIENTO
22	GRIETA DE ESQUINA	28	GRIETA LINEAL	35	CRUCE DE LA VIA FERREA
23	LOSA DIVIDIDA	29	PARCHEO (GRANDE)	36	DESCONCHAMIENTO
24	GRITA DE DURABILIDAD	30	PARCHEO (PEQUEÑO)	37	RETRACCION
25	ESCALA	31	PULIMENTO DE AGREGADOS	38	DESCASCARAMIENTO DE ESQUINA
26	SELLO DE JUNTA	32	POPOUTS	39	DESCASCARAMIENTO DE JUNTA
		33	BOMBEO		
NRO	FALLA	SEVERIDAD	NRO DE LOSAS	DENSIDAD %	VALOR DEDUCIDO
24	GRITA DE DURABILIDAD	M	2	10%	10.00
29	PARCHEO (GRANDE)	M	4	20%	11.70
30	PARCHEO (PEQUEÑO)	A	1	5%	2.20
34	PUNZONAMIENTO	A	6	30%	48.40
36	DESCONCHAMIENTO	M	4	20%	14.60
TOTAL					86.90

PCI: 100 - MAX CDV 45.00 REGULAR

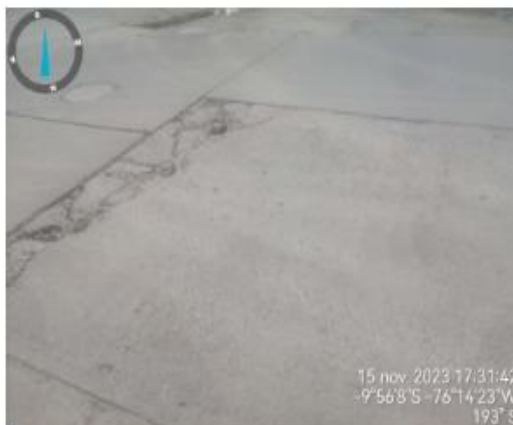
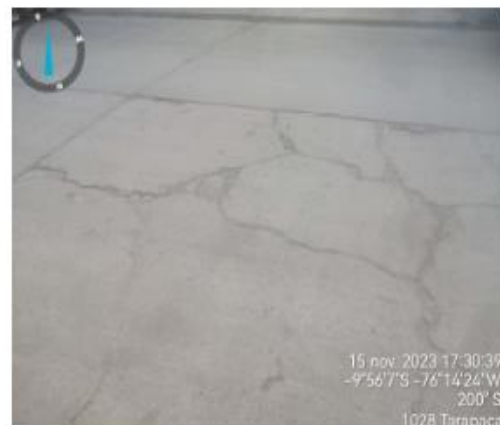
Unidad de muestra N°49: Jr. Aguilar cd 01

NOMBRE DE LA VIA		JIRON AGUILAR 01			
EVALUADOR		GONZALES ARELLANO, SEBASTIAN E.		AREA DE TRAMO	NRO DE LOSAS
FECHA		AGOSTO 2023		350 M2	20
TIPOS DE FALLAS					
NRO	FALLA	NRO	FALLA	NRO	FALLA
21	BLOW UP / BLOCKING	27	DESNIVEL CARRIL / BERMA	34	PUNZONAMIENTO
22	GRIETA DE ESQUINA	28	GRIETA LINEAL	35	CRUCE DE LA VIA FERREA
23	LOSA DIVIDIDA	29	PARCHEO (GRANDE)	36	DESCONCHAMIENTO
24	GRITA DE DURABILIDAD	30	PARCHEO (PEQUEÑO)	37	RETRACCION
25	ESCALA	31	PULIMENTO DE AGREGADOS	38	DESCASCARAMIENTO DE ESQUINA
26	SELLO DE JUNTA	32	POPOUTS	39	DESCASCARAMIENTO DE JUNTA
		33	BOMBEO		
NRO	FALLA	SEVERIDAD	NRO DE LOSAS	DENSIDAD %	VALOR DEDUCIDO
29	PARCHEO (GRANDE)	M	3	15%	8.80
31	PULIMENTO DE AGREGADOS	B	2	10%	1.30
TOTAL					10.10

PCI: 100 - MAX CDV 89.20 EXCELENTE

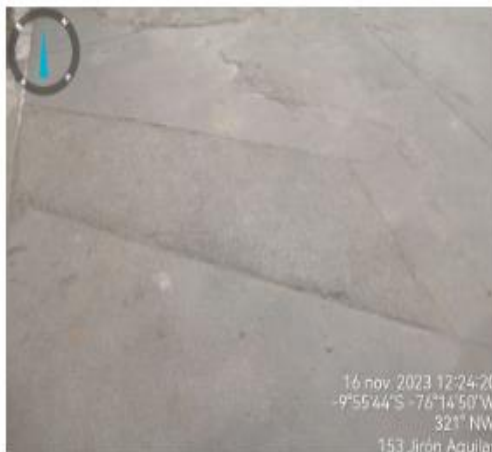
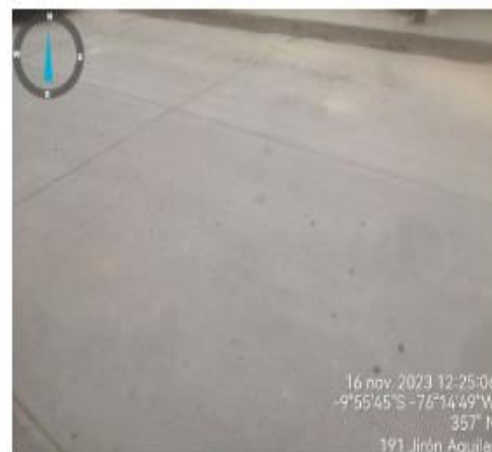
Unidad de muestra N°50: Jr. Aguilar cd 01 A

NOMBRE DE LA VIA		JIRON AGUILAR 01 A			
EVALUADOR		GONZALES ARELLANO, SEBASTIAN E.		AREA DE TRAMO	NRO DE LOSAS
FECHA		AGOSTO 2023		350 M2	20
TIPOS DE FALLAS					
NRO	FALLA	NRO	FALLA	NRO	FALLA
21	BLOW UP / BLOCKING	27	DESNIVEL CARRIL / BERMA	34	PUNZONAMIENTO
22	GRIETA DE ESQUINA	28	GRIETA LINEAL	35	CRUCE DE LA VIA FERREA
23	LOSA DIVIDIDA	29	PARCHEO (GRANDE)	36	DESCONCHAMIENTO
24	GRITA DE DURABILIDAD	30	PARCHEO (PEQUEÑO)	37	RETRACCION
25	ESCALA	31	PULIMENTO DE AGREGADOS	38	DESCASCARAMIENTO DE ESQUINA
26	SELLO DE JUNTA	32	POPOUTS	39	DESCASCARAMIENTO DE JUNTA
		33	BOMBEO		
NRO	FALLA	SEVERIDAD	NRO DE LOSAS	DENSIDAD %	VALOR DEDUCIDO
28	GRIETA LINEAL	M	6	30%	20.20
29	PARCHEO (GRANDE)	A	9	45%	50.10
				TOTAL	70.30

PCI : 100 - MAX CDV 45.90 REGULAR

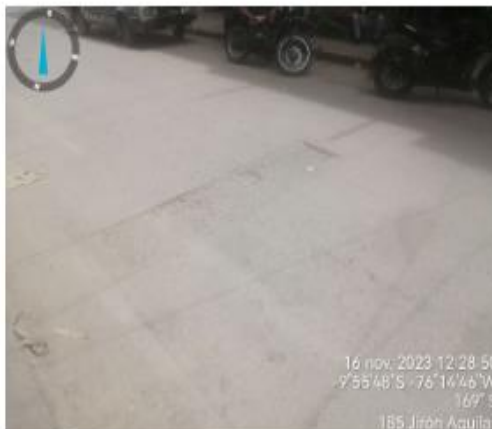
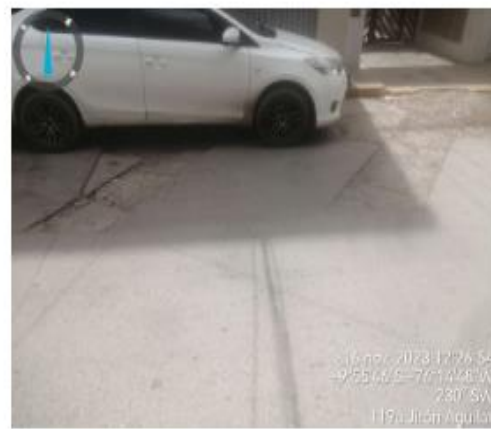
Unidad de muestra N°51: Jr. Aguilar cd 02

NOMBRE DE LA VIA		JIRON AGUILAR 02			
EVALUADOR		GONZALES ARELLANO, SEBASTIAN E.		AREA DE TRAMO	NRO DE LOSAS
FECHA		AGOSTO 2023	350 M2	20	
TIPOS DE FALLAS					
NRO	FALLA	NRO	FALLA	NRO	FALLA
21	BLOW UP / BLOCKING	27	DESNIVEL CARRIL / BERMA	34	PUNZONAMIENTO
22	GRIETA DE ESQUINA	28	GRIETA LINEAL	35	CRUCE DE LA VIA FERREA
23	LOSA DIVIDIDA	29	PARCHEO (GRANDE)	36	DESCONCHAMIENTO
24	GRITA DE DURABILIDAD	30	PARCHEO (PEQUEÑO)	37	RETRACCION
25	ESCALA	31	PULIMENTO DE AGREGADOS	38	DESCASCARAMIENTO DE ESQUINA
26	SELLO DE JUNTA	32	POPOUTS	39	DESCASCARAMIENTO DE JUNTA
		33	BOMBEO		
NRO	FALLA	SEVERIDAD	NRO DE LOSAS	DENSIDAD %	VALOR DEDUCIDO
28	GRIETA LINEAL	M	3	15%	11.50
29	PARCHEO (GRANDE)	A	7	35%	43.50
34	PUNZONAMIENTO	A	8	40%	66.30
36	DESCONCHAMIENTO	M	6	30%	18.50
TOTAL					139.80

PCI : 100 - MAX CDV 19.93 MUY MALO

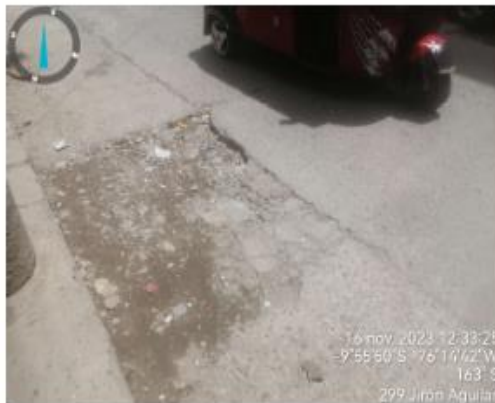
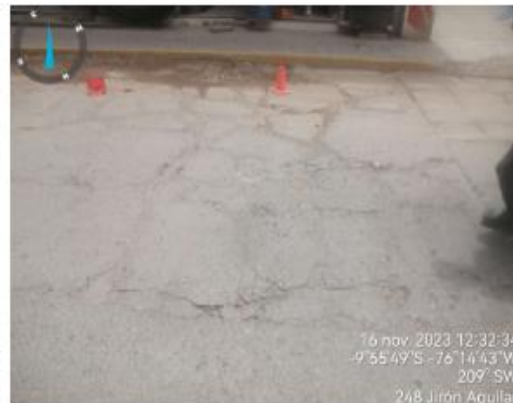
Unidad de muestra N°52: Jr. Aguilar cd 03

NOMBRE DE LA VIA		JIRON AGUILAR 03			
EVALUADOR		GONZALES ARELLANO, SEBASTIAN E.		AREA DE TRAMO	NRO DE LOSAS
FECHA		AGOSTO 2023		350 M2	20
TIPOS DE FALLAS					
NRO	FALLA	NRO	FALLA	NRO	FALLA
21	BLOW UP / BLOCKING	27	DESNIVEL CARRIL / BERMA	34	PUNZONAMIENTO
22	GRIETA DE ESQUINA	28	GRIETA LINEAL	35	CRUCE DE LA VIA FERREA
23	LOSA DIVIDIDA	29	PARCHEO (GRANDE)	36	DESCONCHAMIENTO
24	GRITA DE DURABILIDAD	30	PARCHEO (PEQUEÑO)	37	RETRACCION
25	ESCALA	31	PULIMENTO DE AGREGADOS	38	DESCASCARAMIENTO DE ESQUINA
26	SELLO DE JUNTA	32	POPOUTS	39	DESCASCARAMIENTO DE JUNTA
		33	BOMBEO		
NRO	FALLA	SEVERIDAD	NRO DE LOSAS	DENSIDAD %	VALOR DEDUCIDO
29	PARCHEO (GRANDE)	B	1	5%	1.10
31	PULIMENTO DE AGREGADOS	B	3	15%	2.80
TOTAL					3.90

PCI : 100 - MAX CDV 95.20 EXCELENTE

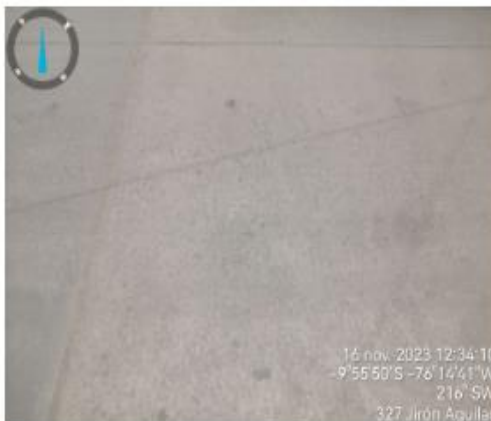
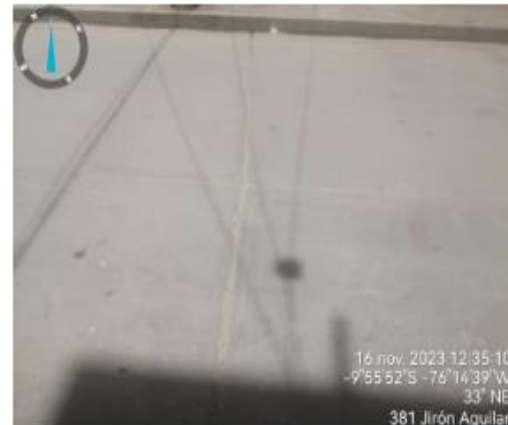
Unidad de muestra N°53: Jr. Aguilar cd 04

NOMBRE DE LA VIA		JIRON AGUILAR 04			
EVALUADOR		GONZALES ARELLANO, SEBASTIAN E.	AREA DE TRAMO	350 M2	
FECHA		AGOSTO 2023	NRO DE LOSAS	20	
TIPOS DE FALLAS					
NRO	FALLA	NRO	FALLA	NRO	
21	BLOW UP / BLOCKING	27	DESNIVEL CARRIL / BERMA	34	
22	GRIETA DE ESQUINA	28	GRIETA LINEAL	35	
23	LOSA DIVIDIDA	29	PARCHEO (GRANDE)	36	
24	GRITA DE DURABILIDAD	30	PARCHEO (PEQUEÑO)	37	
25	ESCALA	31	PULIMENTO DE AGREGADOS	38	
26	SELLO DE JUNTA	32	POPOUTS	39	
		33	BOMBEO		
NRO	FALLA	SEVERIDAD	NRO DE LOSAS	DENSIDAD %	VALOR DEDUCIDO
29	PARCHEO (GRANDE)	B	3	15%	4.30
31	PULIMENTO DE AGREGADOS	B	3	15%	2.80
TOTAL					7.10

PCI: 100 - MAX CDV 91.70 EXCELENTE

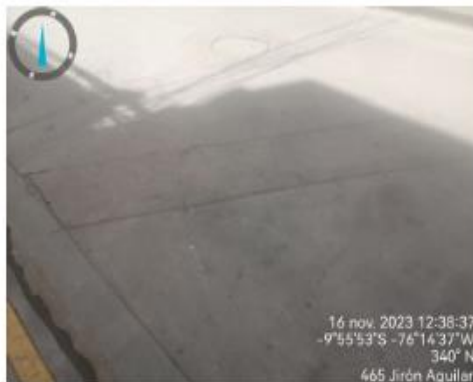
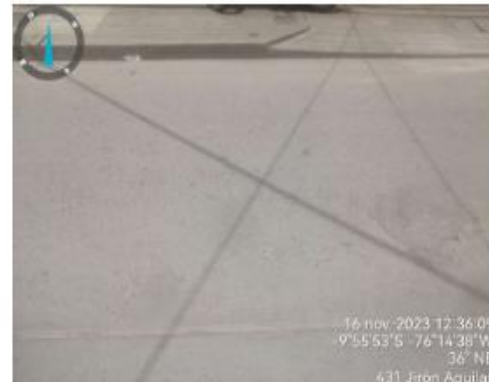
Unidad de muestra N°54: Jr. Aguilar cd 05

NOMBRE DE LA VIA		JIRON AGUILAR 04			
EVALUADOR		GONZALES ARELLANO, SEBASTIAN E.		AREA DE TRAMO	350 M2
FECHA		AGOSTO 2023		NRO DE LOSAS	20
TIPOS DE FALLAS					
NRO	FALLA	NRO	FALLA	NRO	FALLA
21	BLOW UP / BLOCKING	27	DESNIVEL CARRIL / BERMA	34	PUNZONAMIENTO
22	GRIETA DE ESQUINA	28	GRIETA LINEAL	35	CRUCE DE LA VIA FERREA
23	LOSA DIVIDIDA	29	PARCHEO (GRANDE)	36	DESCONCHAMIENTO
24	GRITA DE DURABILIDAD	30	PARCHEO (PEQUEÑO)	37	RETRACCION
25	ESCALA	31	PULIMENTO DE AGREGADOS	38	DESCASCARAMIENTO DE ESQUINA
26	SELLO DE JUNTA	32	POPOUTS	39	DESCASCARAMIENTO DE JUNTA
		33	BOMBEO		
NRO	FALLA	SEVERIDAD	NRO DE LOSAS	DENSIDAD %	VALOR DEDUCIDO
31	PULIMENTO DE AGREGADOS	B	3	15%	2.80
TOTAL					2.80

PCI: 100 - MAX CDV 95.20 EXCELENTE

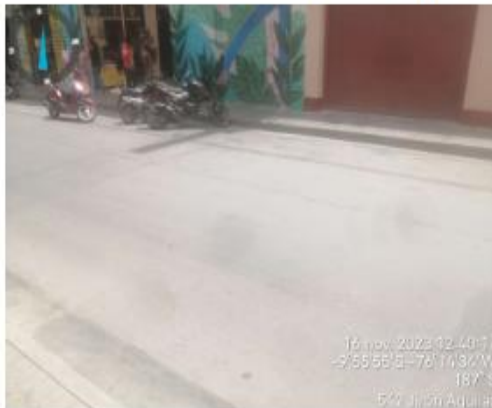
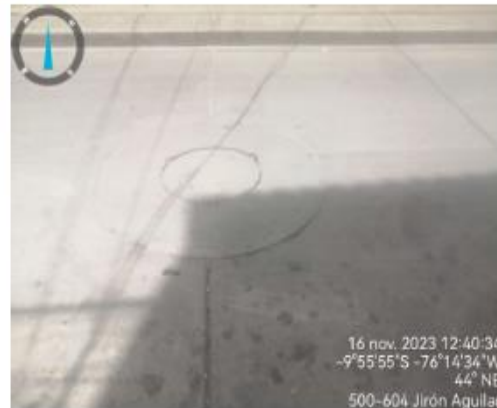
Unidad de muestra N°55: Jr. Aguilar cd 06

NOMBRE DE LA VIA		JIRON AGUILAR 06		
EVALUADOR		GONZALES ARELLANO, SEBASTIAN E.	AREA DE TRAMO	NRO DE LOSAS
FECHA		AGOSTO 2023	350 M2	20
TIPOS DE FALLAS				
NRO	FALLA	NRO	FALLA	NRO
21	BLOW UP / BLOCKING	27	DESNIVEL CARRIL / BERMA	34
22	GRIETA DE ESQUINA	28	GRIETA LINEAL	35
23	LOSA DIVIDIDA	29	PARCHEO (GRANDE)	36
24	GRITA DE DURABILIDAD	30	PARCHEO (PEQUEÑO)	37
25	ESCALA	31	PULIMENTO DE AGREGADOS	38
26	SELLO DE JUNTA	32	POPOUTS	39
		33	BOMBEO	
NRO	FALLA	SEVERIDAD	NRO DE LOSAS	DENSIDAD %
31	PULIMENTO DE AGREGADOS	B	2	10%
TOTAL				1.30

PCI : 100 - MAX CDV 98.00 EXCELENTE

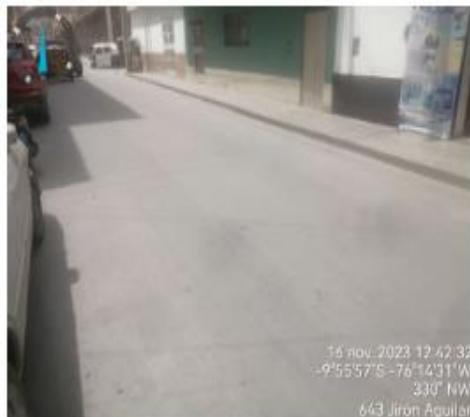
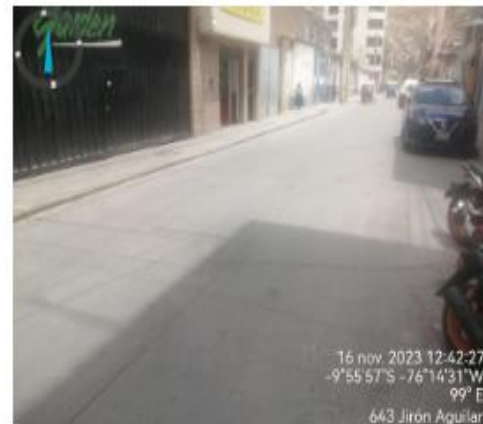
Unidad de muestra N°56: Jr. Aguilar cd 07

NOMBRE DE LA VIA		JIRON AGUILAR 07			
EVALUADOR		GONZALES ARELLANO, SEBASTIAN E.		AREA DE TRAMO	NRO DE LOSAS
FECHA		AGOSTO 2023	350 M2	20	
TIPOS DE FALLAS					
NRO	FALLA	NRO	FALLA	NRO	FALLA
21	BLOW UP / BLOCKING	27	DESNIVEL CARRIL / BERMA	34	PUNZONAMIENTO
22	GRIETA DE ESQUINA	28	GRIETA LINEAL	35	CRUCE DE LA VIA FERREA
23	LOSA DIVIDIDA	29	PARCHEO (GRANDE)	36	DESCONCHAMIENTO
24	GRITA DE DURABILIDAD	30	PARCHEO (PEQUEÑO)	37	RETRACCION
25	ESCALA	31	PULIMENTO DE AGREGADOS	38	DESCASCARAMIENTO DE ESQUINA
26	SELLO DE JUNTA	32	POPOUTS	39	DESCASCARAMIENTO DE JUNTA
		33	BOMBEO		
NRO	FALLA	SEVERIDAD	NRO DE LOSAS	DENSIDAD %	VALOR DEDUCIDO
39	DESCASCARAMIENTO DE JUNTA	B	3	15%	3.20
TOTAL					3.20

PCI : 100 - MAX CDV 94.80 EXCELENTE

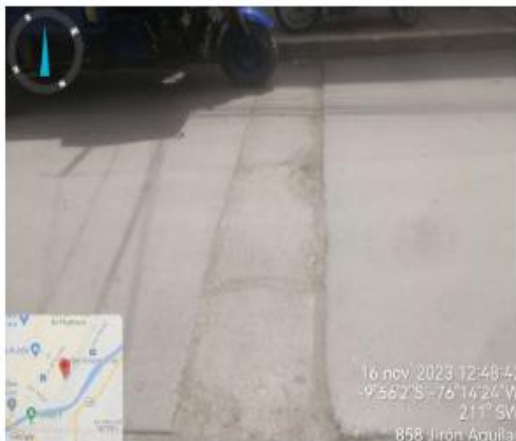
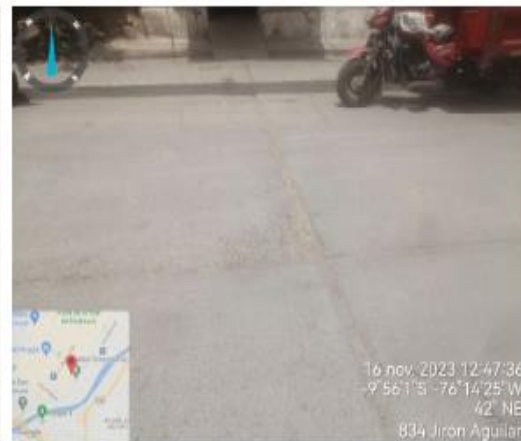
Unidad de muestra N°58: Jr. Aguilar cd 09

NOMBRE DE LA VIA		JIRON AGUILAR 09			
EVALUADOR		GONZALES ARELLANO, SEBASTIAN E.		AREA DE TRAMO	NRO DE LOSAS
FECHA		AGOSTO 2023		350 M2	20
TIPOS DE FALLAS					
NRO	FALLA	NRO	FALLA	NRO	FALLA
21	BLOW UP / BLOCKING	27	DESNIVEL CARRIL / BERMA	34	PUNZONAMIENTO
22	GRIETA DE ESQUINA	28	GRIETA LINEAL	35	CRUCE DE LA VIA FERREA
23	LOSA DIVIDIDA	29	PARCHEO (GRANDE)	36	DESCONCHAMIENTO
24	GRITA DE DURABILIDAD	30	PARCHEO (PEQUEÑO)	37	RETRACCION
25	ESCALA	31	PULIMENTO DE AGREGADOS	38	DESCASCARAMIENTO DE ESQUINA
26	SELLO DE JUNTA	32	POPOUTS	39	DESCASCARAMIENTO DE JUNTA
		33	BOMBEO		
NRO	FALLA	SEVERIDAD	NRO DE LOSAS	DENSIDAD %	VALOR DEDUCIDO
28	GRIETA LINEAL	M	3	15%	11.50
29	PARCHEO (GRANDE)	M	3	15%	8.80
31	PULIMENTO DE AGREGADOS	B	2	10%	1.30
TOTAL					21.60

PCI: 100 - MAX CDV = 82.06 MUY BUENO

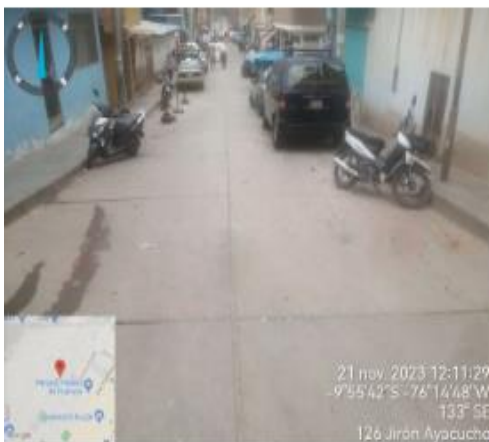
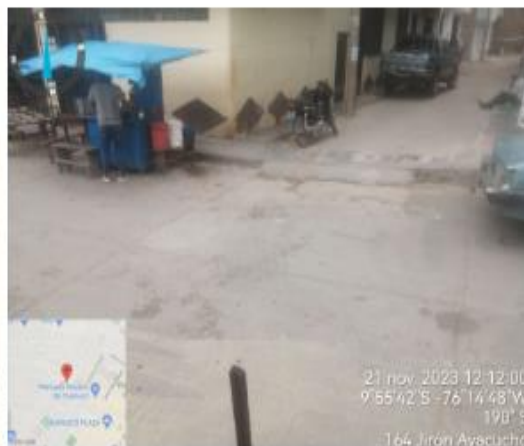
Unidad de muestra N°60: Jr. Ayacucho cd 02

NOMBRE DE LA VIA		JIRON AYACUCHO 02			
EVALUADOR		GONZALES ARELLANO, SEBASTIAN E.		AREA DE TRAMO	350 M2
FECHA		AGOSTO	2023	NRO DE LOSAS	
TIPOS DE FALLAS					
NRO	FALLA	NRO	FALLA	NRO	FALLA
21	BLOW UP / BLOCKING	27	DESNIVEL CARRIL / BERMA	34	PUNZONAMIENTO
22	GRIETA DE ESQUINA	28	GRIETA LINEAL	35	CRUCE DE LA VIA FERREA
23	LOSA DIVIDIDA	29	PARCHEO (GRANDE)	36	DESCONCHAMIENTO
24	GRITA DE DURABILIDAD	30	PARCHEO (PEQUEÑO)	37	RETRACCION
25	ESCALA	31	PULIMENTO DE AGREGADOS	38	DESCASCARAMIENTO DE ESQUINA
26	SELLO DE JUNTA	32	POPOUTS	39	DESCASCARAMIENTO DE JUNTA
		33	BOMBEO		
NRO	FALLA	SEVERIDAD	NRO DE LOSAS	DENSIDAD %	VALOR DEDUCIDO
28	GRIETA LINEAL	M	2	10%	7.80
29	PARCHEO (GRANDE)	M	6	30%	21.10
31	PULIMENTO DE AGREGADOS	M	4	20%	3.80
TOTAL					32.70

PCI : 100 - MAX CDV 72.90 MUY BUENO

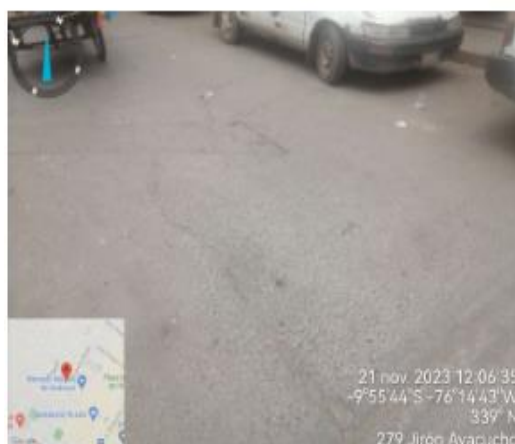
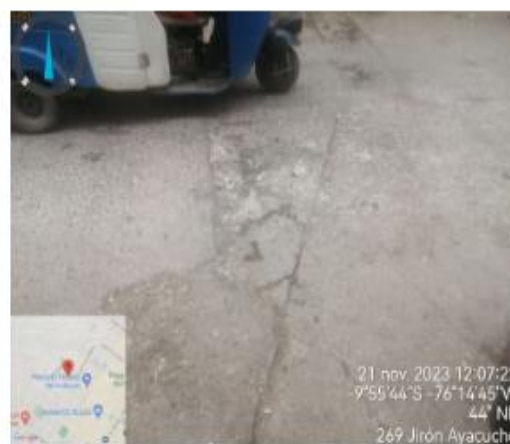
Unidad de muestra N°61: Jr. Ayacucho cd 03

NOMBRE DE LA VIA		JIRON AYACUCHO 03			
EVALUADOR		GONZALES ARELLANO, SEBASTIAN E.		AREA DE TRAMO	350 M2
FECHA		AGOSTO 2023		NRO DE LOSAS	20
TIPOS DE FALLAS					
NRO	FALLA	NRO	FALLA	NRO	FALLA
21	BLOW UP / BLOCKING	27	DESNIVEL CARRIL / BERMA	34	PUNZONAMIENTO
22	GRIETA DE ESQUINA	28	GRIETA LINEAL	35	CRUCE DE LA VIA FERREA
23	LOSA DIVIDIDA	29	PARCHEO (GRANDE)	36	DESCONCHAMIENTO
24	GRITA DE DURABILIDAD	30	PARCHEO (PEQUEÑO)	37	RETRACCION
25	ESCALA	31	PULIMENTO DE AGREGADOS	38	DESCASCARAMIENTO DE ESQUINA
26	SELLO DE JUNTA	32	POPOUTS	39	DESCASCARAMIENTO DE JUNTA
		33	BOMBEO		
NRO	FALLA	SEVERIDAD	NRO DE LOSAS	DENSIDAD %	VALOR DEDUCIDO
29	PARCHEO (GRANDE)	A	6	30%	39.40
31	PULIMENTO DE AGREGADOS	M	6	30%	5.30
34	PUNZONAMIENTO	A	3	15%	41.90
36	DESCONCHAMIENTO	M	4	20%	14.60
TOTAL					101.20

PCI : 100 - MAX CDV 37.06 MALO

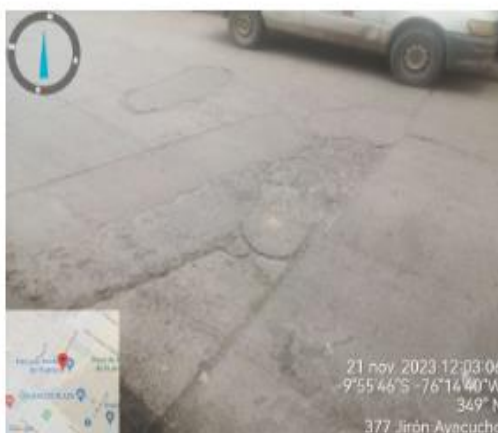
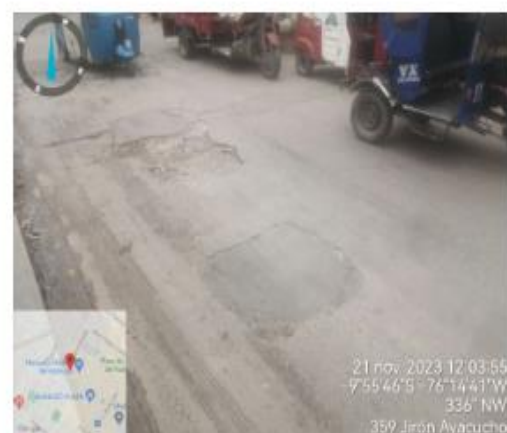
Unidad de muestra N°62: Jr. Ayacucho cd 04

NOMBRE DE LA VIA		JIRON AYACUCHO 04			
EVALUADOR		GONZALES ARELLANO, SEBASTIAN E.		AREA DE TRAMO	NRO DE LOSAS
FECHA		AGOSTO 2023		350 M2	20
TIPOS DE FALLAS					
NRO	FALLA	NRO	FALLA	NRO	FALLA
21	BLOW UP / BLOCKING	27	DESNIVEL CARRIL / BERMA	34	PUNZONAMIENTO
22	GRIETA DE ESQUINA	28	GRIETA LINEAL	35	CRUCE DE LA VIA FERREA
23	LOSA DIVIDIDA	29	PARCHEO (GRANDE)	36	DESCONCHAMIENTO
24	GRITA DE DURABILIDAD	30	PARCHEO (PEQUEÑO)	37	RETRACCION
25	ESCALA	31	PULIMENTO DE AGREGADOS	38	DESCASCARAMIENTO DE ESQUINA
26	SELLO DE JUNTA	32	POPOUTS	39	DESCASCARAMIENTO DE JUNTA
		33	BOMBEO		
NRO	FALLA	SEVERIDAD	NRO DE LOSAS	DENSIDAD %	VALOR DEDUCIDO
29	PARCHEO (GRANDE)	A	1	5%	8.00
31	PULIMENTO DE AGREGADOS	B	10	50%	7.20
34	PUNZONAMIENTO	A	8	40%	66.30
36	DESCONCHAMIENTO	A	6	30%	36.10
TOTAL					117.60

PCI: 100 - MAX CDV 25.38 MALO

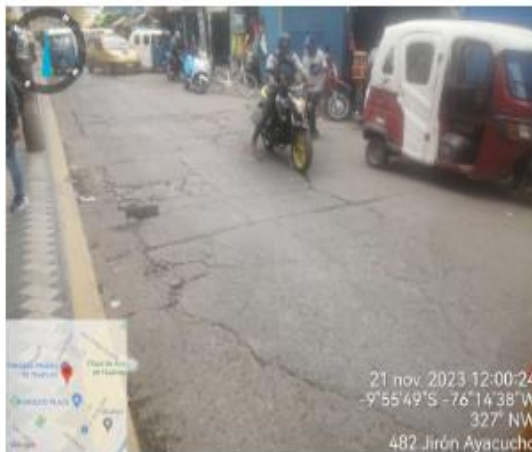
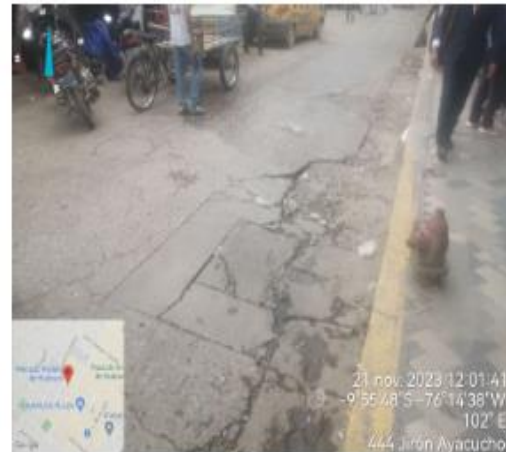
Unidad de muestra N°63: Jr. Ayacucho cd 05

NOMBRE DE LA VIA		JIRON AYACUCHO 05			
EVALUADOR		GONZALES ARELLANO, SEBASTIAN E.		AREA DE TRAMO	NRO DE LOSAS
FECHA		AGOSTO 2023		350 M2	20
TIPOS DE FALLAS					
NRO	FALLA	NRO	FALLA	NRO	FALLA
21	BLOW UP / BLOCKING	27	DESNIVEL CARRIL / BERMA	34	PUNZONAMIENTO
22	GRIETA DE ESQUINA	28	GRIETA LINEAL	35	CRUCE DE LA VIA FERREA
23	LOSA DIVIDIDA	29	PARCHEO (GRANDE)	36	DESCONCHAMIENTO
24	GRIETA DE DURABILIDAD	30	PARCHEO (PEQUEÑO)	37	RETRACCION
25	ESCALA	31	PULIMENTO DE AGREGADOS	38	DESCASCARAMIENTO DE ESQUINA
26	SELLO DE JUNTA	32	POPOUTS	39	DESCASCARAMIENTO DE JUNTA
		33	BOMBEO		
NRO	FALLA	SEVERIDAD	NRO DE LOSAS	DENSIDAD %	VALOR DEDUCIDO
29	PARCHEO (GRANDE)	B	2	10%	2.70
31	PULIMENTO DE AGREGADOS	B	4	20%	3.80
TOTAL					6.50

PCI : 100 - MAX CDV **92.20 EXCELENTE**

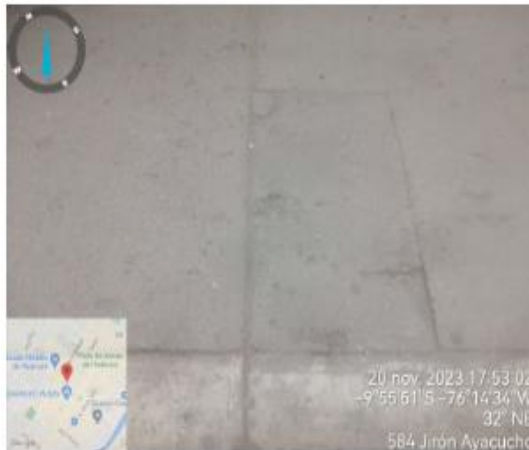
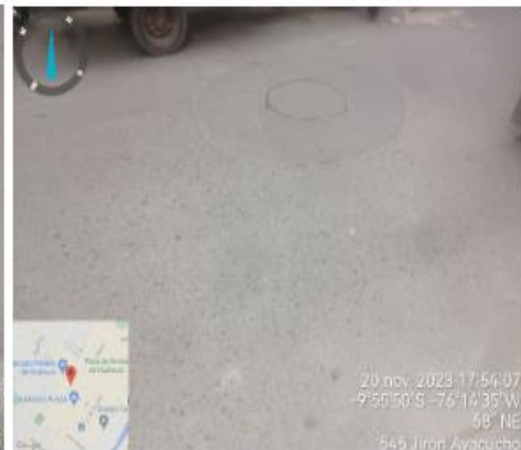
Unidad de muestra N°64: Jr. Ayacucho cd 06

NOMBRE DE LA VIA		JIRON AYACUCHO 06			
EVALUADOR		GONZALES ARELLANO, SEBASTIAN E.		AREA DE TRAMO	350 M2
FECHA		AGOSTO 2023		NRO DE LOSAS	20
TIPOS DE FALLAS					
NRO	FALLA	NRO	FALLA	NRO	FALLA
21	BLOW UP / BLOCKING	27	DESNIVEL CARRIL / BERMA	34	PUNZONAMIENTO
22	GRIETA DE ESQUINA	28	GRIETA LINEAL	35	CRUCE DE LA VIA FERREA
23	LOSA DIVIDIDA	29	PARCHEO (GRANDE)	36	DESCONCHAMIENTO
24	GRITA DE DURABILIDAD	30	PARCHEO (PEQUEÑO)	37	RETRACCION
25	ESCALA	31	PULIMENTO DE AGREGADOS	38	DESCASCARAMIENTO DE ESQUINA
26	SELLO DE JUNTA	32	POPOUTS	39	DESCASCARAMIENTO DE JUNTA
		33	BOMBEO		
NRO	FALLA	SEVERIDAD	NRO DE LOSAS	DENSIDAD %	VALOR DEDUCIDO
29	PARCHEO (GRANDE)	B	3	15%	4.30
31	PULIMENTO DE AGREGADOS	B	4	20%	3.80
TOTAL					8.10

PCI: 100 - MAX CDV 91.70 EXCELENTE

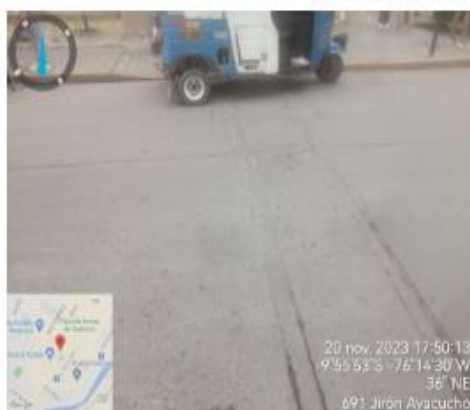
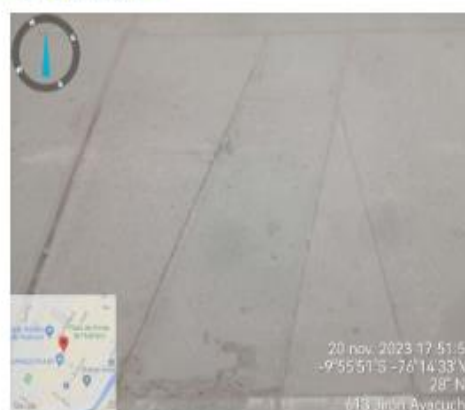
Unidad de muestra N°65: Jr. Ayacucho cd 07

NOMBRE DE LA VIA		JIRON AYACUCHO 07			
EVALUADOR		GONZALES ARELLANO, SEBASTIAN E.		AREA DE TRAMO	NRO DE LOSAS
FECHA		AGOSTO 2023		350 M2	20
TIPOS DE FALLAS					
NRO	FALLA	NRO	FALLA	NRO	FALLA
21	BLOW UP / BLOCKING	27	DESNIVEL CARRIL / BERMA	34	PUNZONAMIENTO
22	GRIETA DE ESQUINA	28	GRIETA LINEAL	35	CRUCE DE LA VIA FERREA
23	LOSA DIVIDIDA	29	PARCHEO (GRANDE)	36	DESCONCHAMIENTO
24	GRITA DE DURABILIDAD	30	PARCHEO (PEQUEÑO)	37	RETRACCION
25	ESCALA	31	PULIMENTO DE AGREGADOS	38	DESCASCARAMIENTO DE ESQUINA
26	SELLO DE JUNTA	32	POPOUTS	39	DESCASCARAMIENTO DE JUNTA
		33	BOMBEO		
NRO	FALLA	SEVERIDAD	NRO DE LOSAS	DENSIDAD %	VALOR DEDUCIDO
31	PULIMENTO DE AGREGADOS	B	3	15%	2.80
36	DESCONCHAMIENTO	M	4	20%	4.20
				TOTAL	7.00

PCI : 100 - MAX CDV = 91.80 EXCELENTE

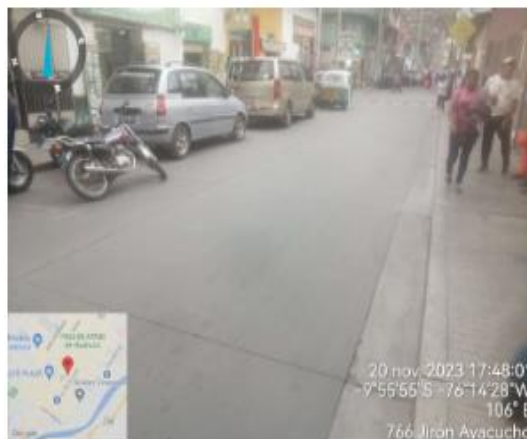
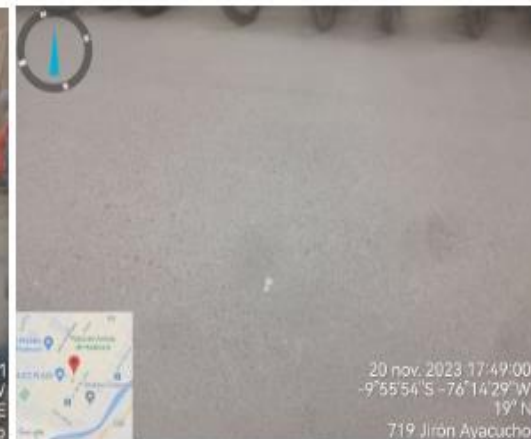
Unidad de muestra N°66: Jr. Ayacucho cd 08

NOMBRE DE LA VIA		JIRON AYACUCHO 08			
EVALUADOR		GONZALES ARELLANO, SEBASTIAN E.		AREA DE TRAMO	NRO DE LOSAS
FECHA		AGOSTO 2023		350 M2	20
TIPOS DE FALLAS					
NRO	FALLA	NRO	FALLA	NRO	FALLA
21	BLOW UP / BLOCKING	27	DESNIVEL CARRIL / BERMA	34	PUNZONAMIENTO
22	GRIETA DE ESQUINA	28	GRIETA LINEAL	35	CRUCE DE LA VIA FERREA
23	LOSA DIVIDIDA	29	PARCHEO (GRANDE)	36	DESCONCHAMIENTO
24	GRITA DE DURABILIDAD	30	PARCHEO (PEQUEÑO)	37	RETRACCION
25	ESCALA	31	PULIMENTO DE AGREGADOS	38	DESCASCARAMIENTO DE ESQUINA
26	SELLO DE JUNTA	32	POPOUTS	39	DESCASCARAMIENTO DE JUNTA
		33	BOMBEO		
NRO	FALLA	SEVERIDAD	NRO DE LOSAS	DENSIDAD %	VALOR DEDUCIDO
31	PULIMENTO DE AGREGADOS	B	3	15%	2.80
TOTAL					2.80

PCI: 100 - MAX CDV 95.20 EXCELENTE
