UNIVERSIDAD DE HUANUCO
FACULTAD DE INGENIERIA
PROGRAMA ACADÉMICO DE INGENIERIA CIVIL

TESIS

**“Evaluación de patologías del pavimento aplicando el método
PCI para su tipo de mejoramiento y/o rehabilitación, del distrito
de Huánuco - 2023”**

AUTOR: Gonzales Arellano, Sebastian Emiliano

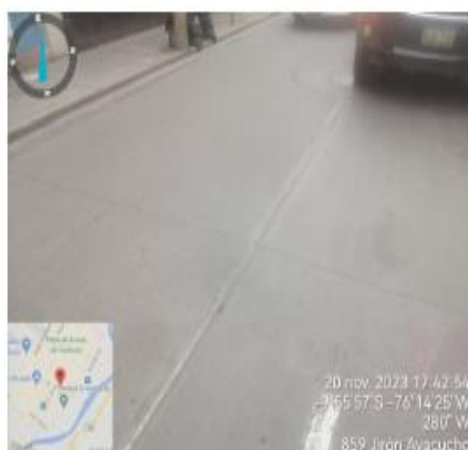
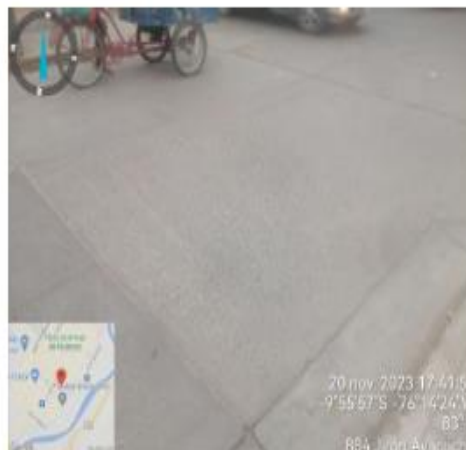
Unidad de muestra N°67: Jr. Ayacucho cd 09

NOMBRE DE LA VIA		JIRON AYACUCHO 09			
EVALUADOR		GONZALES ARELLANO, SEBASTIAN E.	AREA DE TRAMO	NRO DE LOSAS	
FECHA		AGOSTO 2023	350 M2	20	
TIPOS DE FALLAS					
NRO	FALLA	NRO	FALLA	NRO	FALLA
21	BLOW UP / BLOCKING	27	DESNIVEL CARRIL / BERMA	34	PUNZONAMIENTO
22	GRIETA DE ESQUINA	28	GRIETA LINEAL	35	CRUCE DE LA VIA FERREA
23	LOSA DIVIDIDA	29	PARCHEO (GRANDE)	36	DESCONCHAMIENTO
24	GRITA DE DURABILIDAD	30	PARCHEO (PEQUEÑO)	37	RETRACCION
25	ESCALA	31	PULIMENTO DE AGREGADOS	38	DESCASCARAMIENTO DE ESQUINA
26	SELLO DE JUNTA	32	POPOUTS	39	DESCASCARAMIENTO DE JUNTA
		33	BOMBEO		
NRO	FALLA	SEVERIDAD	NRO DE LOSAS	DENSIDAD %	VALOR DEDUCIDO
31	PULIMENTO DE AGREGADOS	B	4	20%	3.80
38	DESCASCARAMIENTO DE ESQUINA	B	1	5%	0.50
TOTAL					3.80

PCI : 100 - MAX CDV 94.20 EXCELENTE

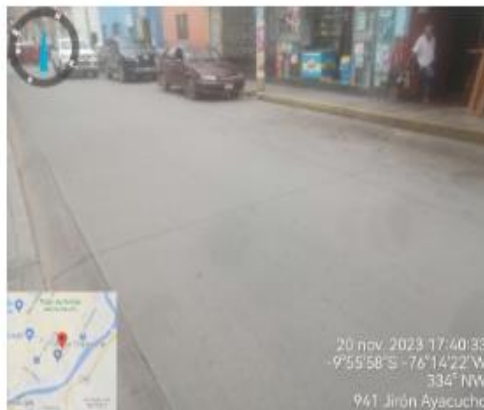
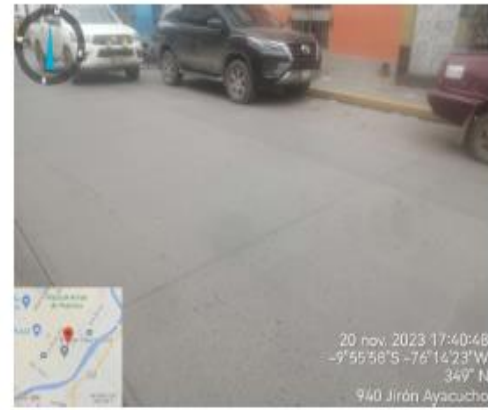
Unidad de muestra N°68: Jr. Ayacucho cd 10

NOMBRE DE LA VIA		JIRON AYACUCHO 10			
EVALUADOR		GONZALES ARELLANO, SEBASTIAN E.		AREA DE TRAMO	NRO DE LOSAS
FECHA		AGOSTO 2023		350 M2	20
TIPOS DE FALLAS					
NRO	FALLA	NRO	FALLA	NRO	FALLA
21	BLOW UP / BLOCKING	27	DESNIVEL CARRIL / BERMA	34	PUNZONAMIENTO
22	GRIETA DE ESQUINA	28	GRIETA LINEAL	35	CRUCE DE LA VIA FERREA
23	LOSA DIVIDIDA	29	PARCHEO (GRANDE)	36	DESCONCHAMIENTO
24	GRITA DE DURABILIDAD	30	PARCHEO (PEQUEÑO)	37	RETRACCION
25	ESCALA	31	PULIMENTO DE AGREGADOS	38	DESCASCARAMIENTO DE ESQUINA
26	SELLO DE JUNTA	32	POPOUTS	39	DESCASCARAMIENTO DE JUNTA
		33	BOMBEO		
NRO	FALLA	SEVERIDAD	NRO DE LOSAS	DENSIDAD %	VALOR DEDUCIDO
29	PARCHEO (GRANDE)	A	9	45%	50.10
31	PULIMENTO DE AGREGADOS	A	10	50%	7.20
34	PUNZONAMIENTO	A	8	40%	66.30
36	DESCONCHAMIENTO	A	10	50%	44.80
TOTAL					168.40

PCI: 100 - MAX CDV 4.92 FALLADO

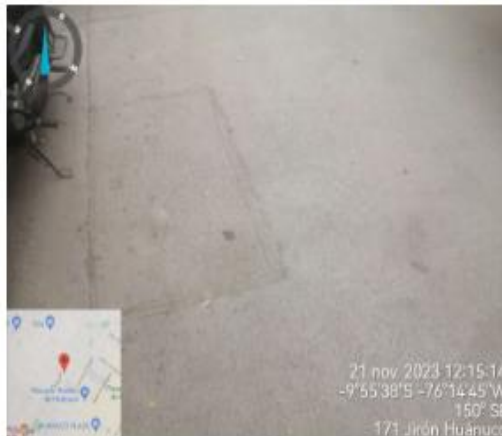
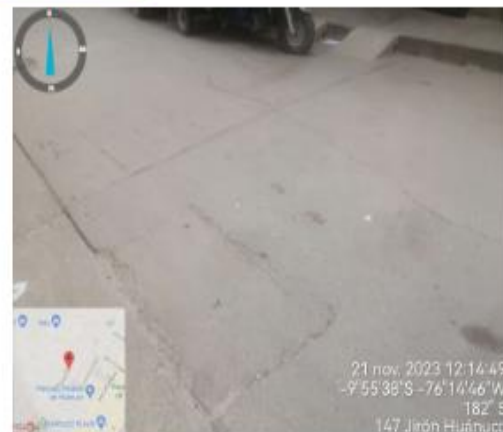
Unidad de muestra N°70: Jr. Huánuco cd 02

NOMBRE DE LA VIA		JIRON HUANUCO 02			
EVALUADOR		GONZALES ARELLANO, SEBASTIAN E.		AREA DE TRAMO	NRO DE LOSAS
FECHA		AGOSTO 2023		350 M2	20
TIPOS DE FALLAS					
NRO	FALLA	NRO	FALLA	NRO	FALLA
21	BLOW UP / BLOCKING	27	DESNIVEL CARRIL / BERMA	34	PUNZONAMIENTO
22	GRIETA DE ESQUINA	28	GRIETA LINEAL	35	CRUCE DE LA VIA FERREA
23	LOSA DIVIDIDA	29	PARCHEO (GRANDE)	36	DESCONCHAMIENTO
24	GRITA DE DURABILIDAD	30	PARCHEO (PEQUEÑO)	37	RETRACCION
25	ESCALA	31	PULIMENTO DE AGREGADOS	38	DESCASCARAMIENTO DE ESQUINA
26	SELLO DE JUNTA	32	POPOUTS	39	DESCASCARAMIENTO DE JUNTA
		33	BOMBEO		
NRO	FALLA	SEVERIDAD	NRO DE LOSAS	DENSIDAD %	VALOR DEDUCIDO
28	GRIETA LINEAL	B	2	10%	5.90
29	PARCHEO (GRANDE)	B	5	25%	9.40
31	PULIMENTO DE AGREGADOS	B	4	20%	3.80
36	DESCONCHAMIENTO	M	1	5%	4.20
TOTAL					23.30

PCI: 100 - MAX CDV 82.00 MUY BUENO

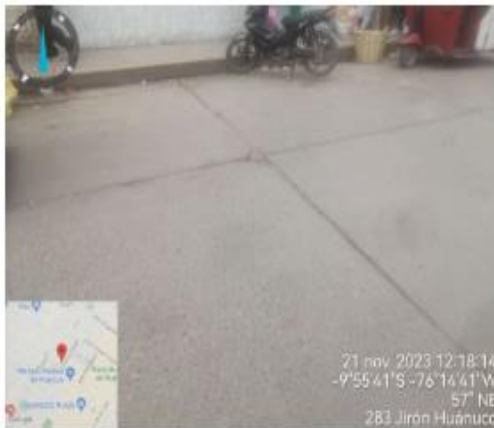
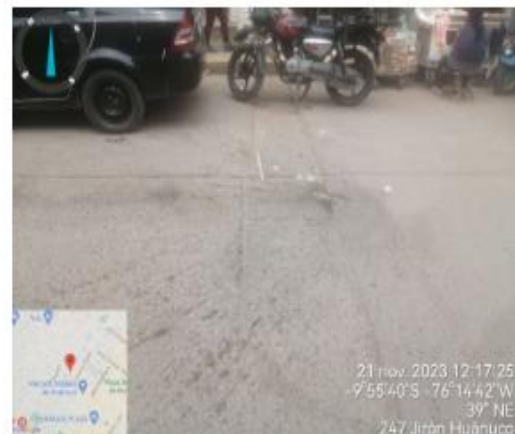
Unidad de muestra N°71: Jr. Huánuco cd 03

NOMBRE DE LA VIA		JIRON HUANUCO 03			
EVALUADOR		GONZALES ARELLANO, SEBASTIAN E.		AREA DE TRAMO	NRO DE LOSAS
FECHA		AGOSTO 2023		350 M2	20
TIPOS DE FALLAS					
NRO	FALLA	NRO	FALLA	NRO	FALLA
21	BLOW UP / BLOCKING	27	DESNIVEL CARRIL / BERMA	34	PUNZONAMIENTO
22	GRIETA DE ESQUINA	28	GRIETA LINEAL	35	CRUCE DE LA VIA FERREA
23	LOSA DIVIDIDA	29	PARCHEO (GRANDE)	36	DESCONCHAMIENTO
24	GRITA DE DURABILIDAD	30	PARCHEO (PEQUEÑO)	37	RETRACCION
25	ESCALA	31	PULIMENTO DE AGREGADOS	38	DESCASCARAMIENTO DE ESQUINA
26	SELLO DE JUNTA	32	POPOUTS	39	DESCASCARAMIENTO DE JUNTA
		33	BOMBEO		
NRO	FALLA	SEVERIDAD	NRO DE LOSAS	DENSIDAD %	VALOR DEDUCIDO
28	GRIETA LINEAL	M	6	30%	20.20
29	PARCHEO (GRANDE)	M	10	50%	33.00
31	PULIMENTO DE AGREGADOS	B	5	25%	4.60
34	PUNZONAMIENTO	A	2	10%	31.80
TOTAL					89.60

PCI : 100 - MAX CDV 43.20 REGULAR

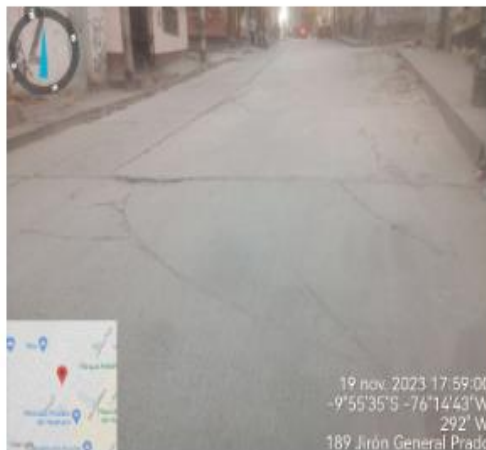
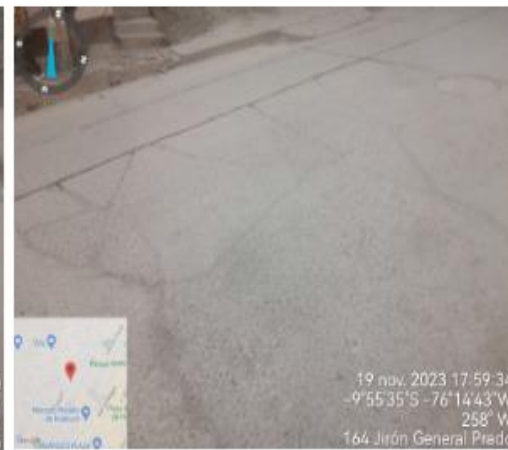
Unidad de muestra N°80: Jr. General Prado cd 02

NOMBRE DE LA VIA		JIRON GENERAL PRADO 02			
EVALUADOR		GONZALES ARELLANO, SEBASTIAN E.	AREA DE TRAMO	NRO DE LOSAS	
FECHA		AGOSTO 2023	350 M2	20	
TIPOS DE FALLAS					
NRO	FALLA	NRO	FALLA	NRO	FALLA
21	BLOW UP / BLOCKING	27	DESNIVEL CARRIL / BERMA	34	PUNZONAMIENTO
22	GRIETA DE ESQUINA	28	GRIETA LINEAL	35	CRUCE DE LA VIA FERREA
23	LOSA DIVIDIDA	29	PARCHEO (GRANDE)	36	DESCONCHAMIENTO
24	GRITA DE DURABILIDAD	30	PARCHEO (PEQUEÑO)	37	RETRACCION
25	ESCALA	31	PULIMENTO DE AGREGADOS	38	DESCASCARAMIENTO DE ESQUINA
26	SELLO DE JUNTA	32	POPOUTS	39	DESCASCARAMIENTO DE JUNTA
		33	BOMBEO		
NRO	FALLA	SEVERIDAD	NRO DE LOSAS	DENSIDAD %	VALOR DEDUCIDO
28	GRIETA LINEAL	B	3	15%	8.30
29	PARCHEO (GRANDE)	A	8	40%	47.00
31	PULIMENTO DE AGREGADOS	B	4	20%	3.80
39	DESCASCARAMIENTO DE JUNTA	M	2	10%	4.00
TOTAL					63.10

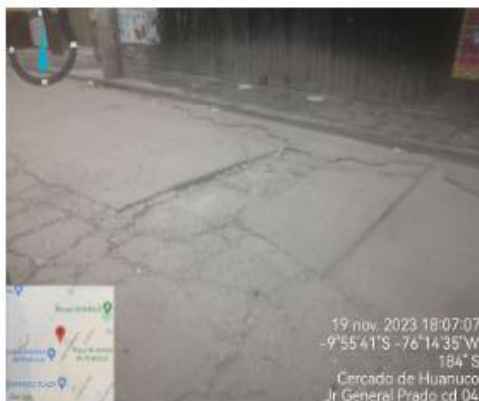
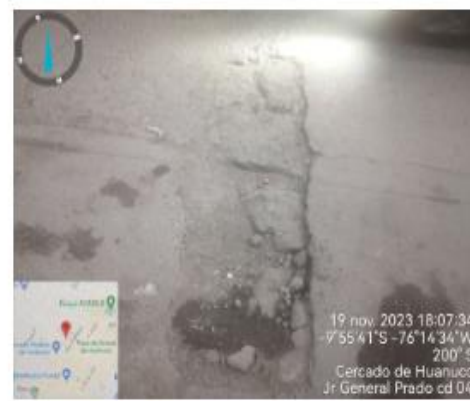
Unidad de muestra N°83: Jr. General Prado cd 05

NOMBRE DE LA VIA		JIRON GENERAL PRADO 05			
EVALUADOR		GONZALES ARELLANO, SEBASTIAN E.		AREA DE TRAMO	350 M2
FECHA		AGOSTO 2023		NRO DE LOSAS	20
TIPOS DE FALLAS					
NRO	FALLA	NRO	FALLA	NRO	FALLA
21	BLOW UP / BLOCKING	27	DESNIVEL CARRIL / BERMA	34	PUNZONAMIENTO
22	GRIETA DE ESQUINA	28	GRIETA LINEAL	35	CRUCE DE LA VIA FERREA
23	LOSA DIVIDIDA	29	PARCHEO (GRANDE)	36	DESCONCHAMIENTO
24	GRITA DE DURABILIDAD	30	PARCHEO (PEQUEÑO)	37	RETRACCION
25	ESCALA	31	PULIMENTO DE AGREGADOS	38	DESCASCARAMIENTO DE ESQUINA
26	SELLO DE JUNTA	32	POPOUTS	39	DESCASCARAMIENTO DE JUNTA
		33	BOMBEO		
NRO	FALLA	SEVERIDAD	NRO DE LOSAS	DENSIDAD %	VALOR DEDUCIDO
29	PARCHEO (GRANDE)	B	2	10%	1.30
31	PULIMENTO DE AGREGADOS	B	2	10%	2.70
				TOTAL	4.00

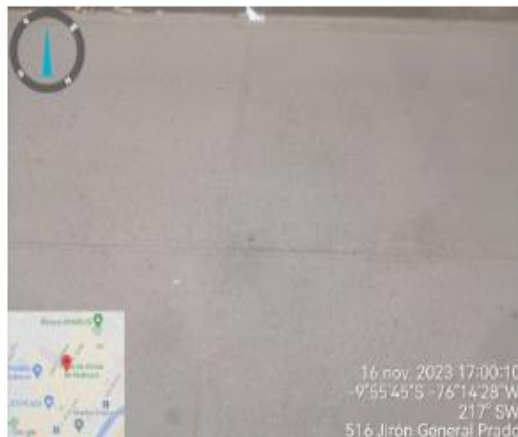
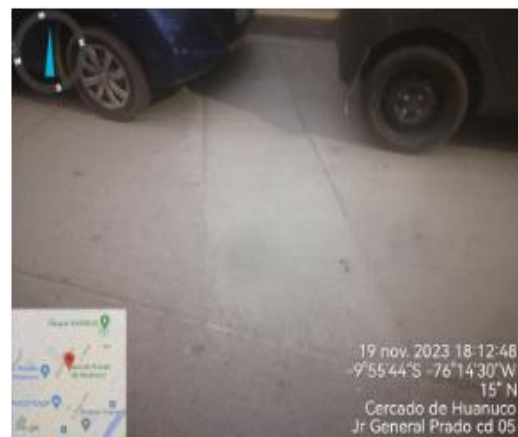
Unidad de muestra N°84: Jr. General Prado cd 06

NOMBRE DE LA VIA		JIRON GENERAL PRADO 06				
EVALUADOR		GONZALES ARELLANO, SEBASTIAN E.	AREA DE TRAMO	350 M2	NRO DE LOSAS	20
FECHA		AGOSTO 2023				
TIPOS DE FALLAS						
NRO	FALLA	NRO	FALLA	NRO	FALLA	
21	BLOW UP / BLOCKING	27	DESNIVEL CARRIL / BERMA	34	PUNZONAMIENTO	
22	GRIETA DE ESQUINA	28	GRIETA LINEAL	35	CRUCE DE LA VIA FERREA	
23	LOSA DIVIDIDA	29	PARCHEO (GRANDE)	36	DESCONCHAMIENTO	
24	GRITA DE DURABILIDAD	30	PARCHEO (PEQUEÑO)	37	RETRACCION	
25	ESCALA	31	PULIMENTO DE AGREGADOS	38	DESCASCARAMIENTO DE ESQUINA	
26	SELLO DE JUNTA	32	POPOUTS	39	DESCASCARAMIENTO DE JUNTA	
		33	BOMBEO			
NRO	FALLA	SEVERIDAD	NRO DE LOSAS	DENSIDAD %	VALOR DEDUCIDO	
28	GRIETA LINEAL	B	2	10%	5.90	
31	PULIMENTO DE AGREGADOS	B	5	25%	4.60	
TOTAL					10.50

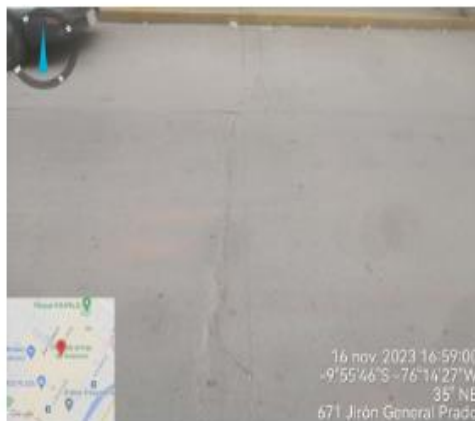
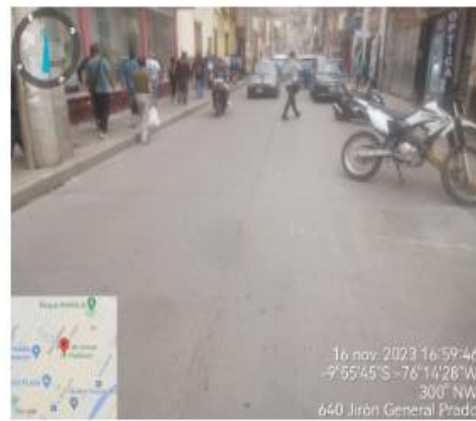
Unidad de muestra N°85: Jr. General Prado cd 07

NOMBRE DE LA VIA		JIRON GENERAL PRADO 07			
EVALUADOR		GONZALES ARELLANO, SEBASTIAN E.		AREA DE TRAMO	350 M2
FECHA		AGOSTO 2023		NRO DE LOSAS	20
TIPOS DE FALLAS					
NRO	FALLA	NRO	FALLA	NRO	FALLA
21	BLOW UP / BLOCKING	27	DESNIVEL CARRIL / BERMA	34	PUNZONAMIENTO
22	GRIETA DE ESQUINA	28	GRIETA LINEAL	35	CRUCE DE LA VIA FERREA
23	LOSA DIVIDIDA	29	PARCHEO (GRANDE)	36	DESCONCHAMIENTO
24	GRITA DE DURABILIDAD	30	PARCHEO (PEQUEÑO)	37	RETRACCION
25	ESCALA	31	PULIMENTO DE AGREGADOS	38	DESCASCARAMIENTO DE ESQUINA
26	SELLO DE JUNTA	32	POPOUS	39	DESCASCARAMIENTO DE JUNTA
		33	BOMBEO		
NRO	FALLA	SEVERIDAD	NRO DE LOSAS	DENSIDAD %	VALOR DEDUCIDO
31	PULIMENTO DE AGREGADOS	B	2	10%	1.30
36	DESCONCHAMIENTO	B	1	5%	1.20
TOTAL					2.50

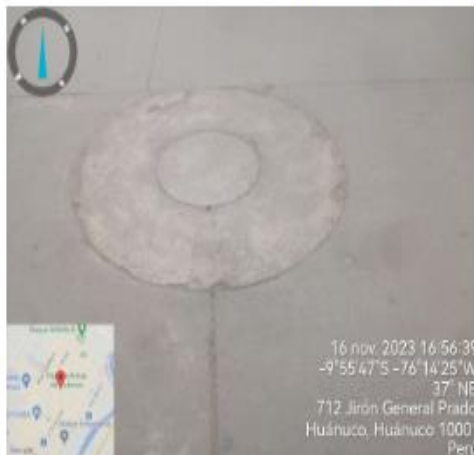
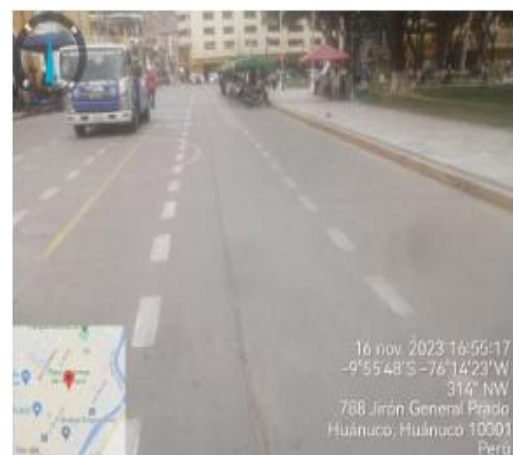
Unidad de muestra N°86: Jr. General Prado cd 07 A

NOMBRE DE LA VIA		JIRON GENERAL PRADO 07			
EVALUADOR		GONZALES ARELLANO, SEBASTIAN E.		AREA DE TRAMO	
FECHA		AGOSTO 2023	350 M2	NRO DE LOSAS	
TIPOS DE FALLAS					
NRO	FALLA	NRO	FALLA	NRO	FALLA
21	BLOW UP / BLOCKING	27	DESNIVEL CARRIL / BERMA	34	PUNZONAMIENTO
22	GRIETA DE ESQUINA	28	GRIETA LINEAL	35	CRUCE DE LA VIA FERREA
23	LOSA DIVIDIDA	29	PARCHEO (GRANDE)	36	DESCONCHAMIENTO
24	GRITA DE DURABILIDAD	30	PARCHEO (PEQUEÑO)	37	RETRACCION
25	ESCALA	31	PULIMENTO DE AGREGADOS	38	DESCASCARAMIENTO DE ESQUINA
26	SELLO DE JUNTA	32	POPOUTS	39	DESCASCARAMIENTO DE JUNTA
		33	BOMBEO		
NRO	FALLA	SEVERIDAD	NRO DE LOSAS	DENSIDAD %	VALOR DEDUCIDO
31	PULIMENTO DE AGREGADOS	B	2	10%	1.30
TOTAL					1.30

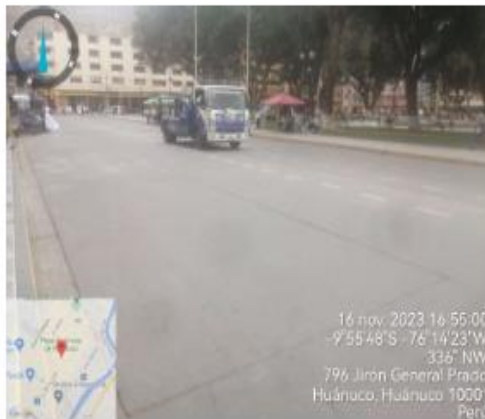
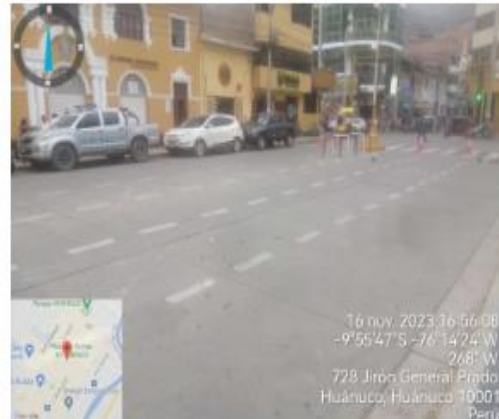
Unidad de muestra N°87: Jr. General Prado cd 08

NOMBRE DE LA VIA		JIRON GENERAL PRADO 08			
EVALUADOR		GONZALES ARELLANO, SEBASTIAN E.	AREA DE TRAMO	NRO DE LOSAS	
FECHA		AGOSTO 2023	350 M2	20	
TIPOS DE FALLAS					
NRO	FALLA	NRO	FALLA	NRO	FALLA
21	BLOW UP / BLOCKING	27	DESNIVEL CARRIL / BERMA	34	PUNZONAMIENTO
22	GRIETA DE ESQUINA	28	GRIETA LINEAL	35	CRUCE DE LA VIA FERREA
23	LOSA DIVIDIDA	29	PARCHEO (GRANDE)	36	DESCONCHAMIENTO
24	GRITA DE DURABILIDAD	30	PARCHEO (PEQUEÑO)	37	RETRACCION
25	ESCALA	31	PULIMENTO DE AGREGADOS	38	DESCASCARAMIENTO DE ESQUINA
26	SELLO DE JUNTA	32	POPOUTS	39	DESCASCARAMIENTO DE JUNTA
		33	BOMBEO		
NRO	FALLA	SEVERIDAD	NRO DE LOSAS	DENSIDAD %	VALOR DEDUCIDO
29	PARCHEO (GRANDE)	M	1	5%	2.90
31	PULIMENTO DE AGREGADOS	B	4	20%	3.80
				TOTAL	6.70

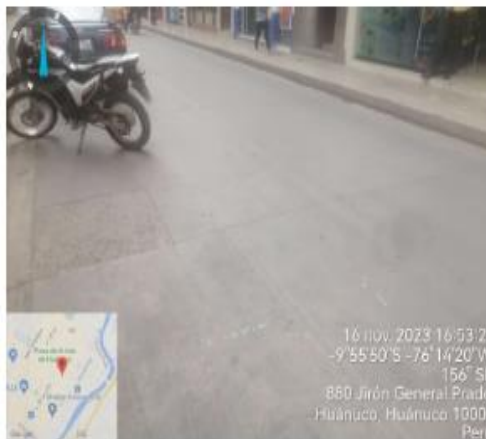
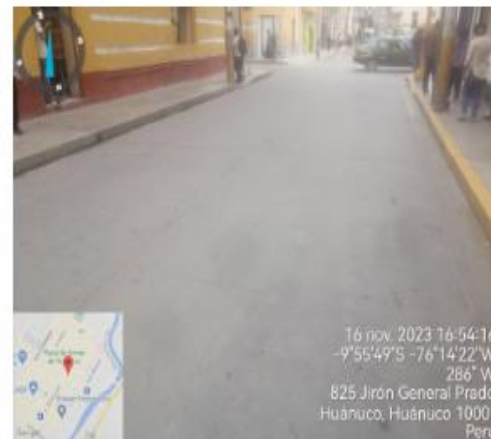
Unidad de muestra N°88: Jr. General Prado cd 09

NOMBRE DE LA VIA		JIRON GENERAL PRADO 09			
EVALUADOR		GONZALES ARELLANO, SEBASTIAN E.		AREA DE TRAMO	NRO DE LOSAS
FECHA		AGOSTO	2023	350 M2	20
TIPOS DE FALLAS					
NRO	FALLA	NRO	FALLA	NRO	FALLA
21	BLOW UP / BLOCKING	27	DESNIVEL CARRIL / BERMA	34	PUNZONAMIENTO
22	GRIETA DE ESQUINA	28	GRIETA LINEAL	35	CRUCE DE LA VIA FERREA
23	LOSA DIVIDIDA	29	PARCHEO (GRANDE)	36	DESCONCHAMIENTO
24	GRITA DE DURABILIDAD	30	PARCHEO (PEQUEÑO)	37	RETRACCION
25	ESCALA	31	PULIMENTO DE AGREGADOS	38	DESCASCARAMIENTO DE ESQUINA
26	SELLO DE JUNTA	32	POPOUTS	39	DESCASCARAMIENTO DE JUNTA
		33	BOMBEO		
NRO	FALLA	SEVERIDAD	NRO DE LOSAS	DENSIDAD %	VALOR DEDUCIDO
29	PARCHEO (GRANDE)	B	3	15%	2.80
				TOTAL	2.80

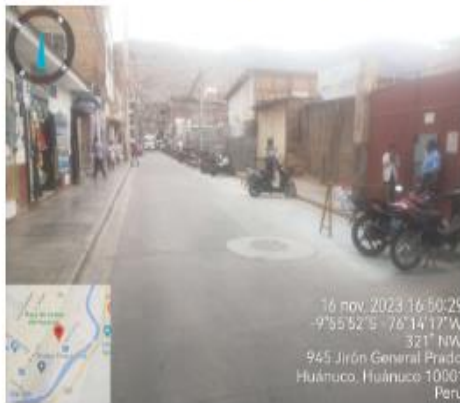
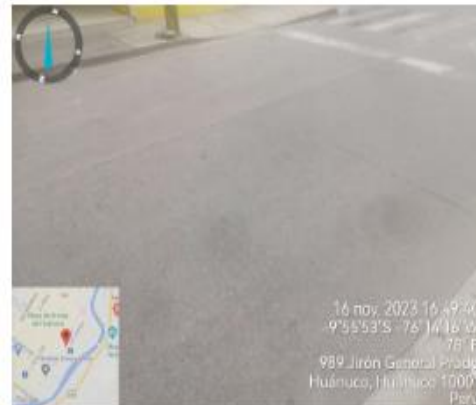
Unidad de muestra N°89: Jr. General Prado cd 10

NOMBRE DE LA VIA		JIRON GENERAL PRADO 10			
EVALUADOR		GONZALES ARELLANO, SEBASTIAN E.		AREA DE TRAMO	NRO DE LOSAS
FECHA		AGOSTO 2023		350 M2	20
TIPOS DE FALLAS					
NRO	FALLA	NRO	FALLA	NRO	FALLA
21	BLOW UP / BLOCKING	27	DESNIVEL CARRIL / BERMA	34	PUNZONAMIENTO
22	GRIETA DE ESQUINA	28	GRIETA LINEAL	35	CRUCE DE LA VIA FERREA
23	LOSA DIVIDIDA	29	PARCHEO (GRANDE)	36	DESCONCHAMIENTO
24	GRITA DE DURABILIDAD	30	PARCHEO (PEQUEÑO)	37	RETRACCION
25	ESCALA	31	PULIMENTO DE AGREGADOS	38	DESCASCAMIENTO DE ESQUINA
26	SELLO DE JUNTA	32	POPOUTS	39	DESCASCAMIENTO DE JUNTA
		33	BOMBEO		
NRO	FALLA	SEVERIDAD	NRO DE LOSAS	DENSIDAD %	VALOR DEDUCIDO
28	GRIETA LINEAL	B	7	35%	14.00
29	PARCHEO (GRANDE)	A	6	30%	39.40
31	PULIMENTO DE AGREGADOS	B	6	30%	5.30
TOTAL					14.00

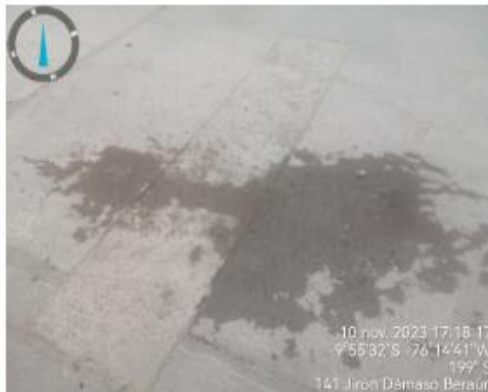
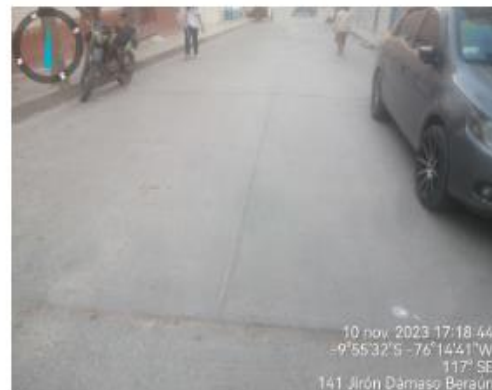
Unidad de muestra N°91: Jr. Damaso Beraun cd 02

NOMBRE DE LA VIA		JIRON DAMASO BERAUN 02			
EVALUADOR		GONZALES ARELLANO, SEBASTIAN E.	AREA DE TRAMO	NRO DE LOSAS	
FECHA		AGOSTO 2023	350 M2	20	
TIPOS DE FALLAS					
NRO	FALLA	NRO	FALLA	NRO	FALLA
21	BLOW UP / BLOCKING	27	DESNIVEL CARRIL / BERMA	34	PUNZONAMIENTO
22	GRIETA DE ESQUINA	28	GRIETA LINEAL	35	CRUCE DE LA VIA FERREA
23	LOSA DIVIDIDA	29	PARCHEO (GRANDE)	36	DESCONCHAMIENTO
24	GRITA DE DURABILIDAD	30	PARCHEO (PEQUEÑO)	37	RETRACCION
25	ESCALA	31	PULIMENTO DE AGREGADOS	38	DESCASCAMIENTO DE ESQUINA
26	SELLO DE JUNTA	32	POPOUTS	39	DESCASCAMIENTO DE JUNTA
		33	BOMBEO		
NRO	FALLA	SEVERIDAD	NRO DE LOSAS	DENSIDAD %	VALOR DEDUCIDO
31	PULIMENTO DE AGREGADOS	A	10	50%	7.20
39	DESCASCAMIENTO DE JUNTA	B	6	30%	6.50
				TOTAL	13.70

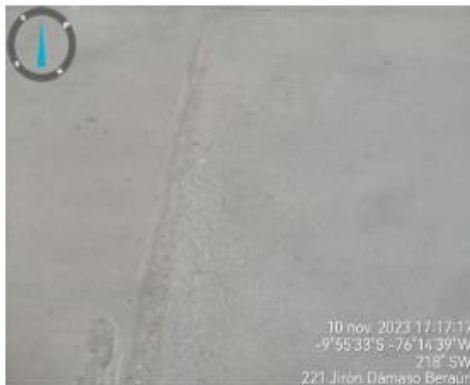
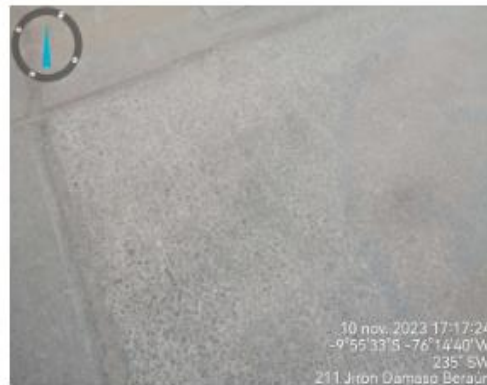
Unidad de muestra N°92: Jr. Damaso Beraun cd 03

NOMBRE DE LA VIA		JIRON DAMASO BERAUN 03				
EVALUADOR		GONZALES ARELLANO, SEBASTIAN E.	AREA DE TRAMO	350 M2	NRO DE LOSAS	20
FECHA		AGOSTO 2023				
TIPOS DE FALLAS						
NRO	FALLA	NRO	FALLA	NRO	FALLA	
21	BLOW UP / BLOCKING	27	DESNIVEL CARRIL / BERMA	34	PUNZONAMIENTO	
22	GRIETA DE ESQUINA	28	GRIETA LINEAL	35	CRUCE DE LA VIA FERREA	
23	LOSA DIVIDIDA	29	PARCHEO (GRANDE)	36	DESCONCHAMIENTO	
24	GRITA DE DURABILIDAD	30	PARCHEO (PEQUEÑO)	37	RETRACCION	
25	ESCALA	31	PULIMENTO DE AGREGADOS	38	DESCASCARAMIENTO DE ESQUINA	
26	SELLO DE JUNTA	32	POPOUTS	39	DESCASCARAMIENTO DE JUNTA	
		33	BOMBEO			
NRO	FALLA	SEVERIDAD	NRO DE LOSAS	DENSIDAD %	VALOR DEDUCIDO	
28	GRIETA LINEAL	B	2	10%	5.49	
31	PULIMENTO DE AGREGADOS	A	6	30%	4.60	
				TOTAL	10.09

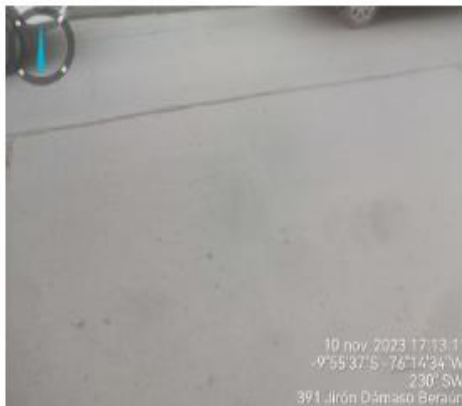
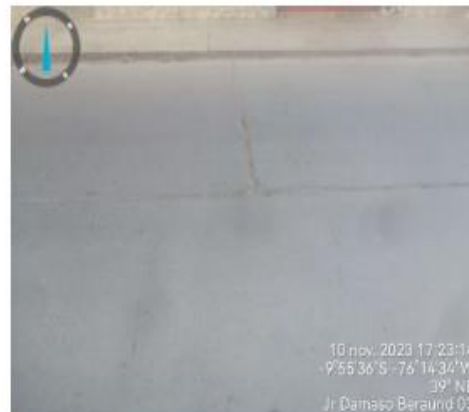
Unidad de muestra N°93: Jr. Damaso Beraun cd 04

NOMBRE DE LA VIA		JIRON DAMASO BERAUN 04			
EVALUADOR		GONZALES ARELLANO, SEBASTIAN E.		AREA DE TRAMO	NRO DE LOSAS
FECHA		AGOSTO	2023	350 M2	20
TIPOS DE FALLAS					
NRO	FALLA	NRO	FALLA	NRO	FALLA
21	BLOW UP / BLOCKING	27	DESNIVEL CARRIL / BERMA	34	PUNZONAMIENTO
22	GRIETA DE ESQUINA	28	GRIETA LINEAL	35	CRUCE DE LA VIA FERREA
23	LOSA DIVIDIDA	29	PARCHEO (GRANDE)	36	DESCONCHAMIENTO
24	GRITA DE DURABILIDAD	30	PARCHEO (PEQUEÑO)	37	RETRACCION
25	ESCALA	31	PULIMENTO DE AGREGADOS	38	DESCASCARAMIENTO DE ESQUINA
26	SELLO DE JUNTA	32	POPOUTS	39	DESCASCARAMIENTO DE JUNTA
		33	BOMBEO		
NRO	FALLA	SEVERIDAD	NRO DE LOSAS	DENSIDAD %	VALOR DEDUCIDO
29	PARCHEO (GRANDE)	M	2	10%	5.80
31	PULIMENTO DE AGREGADOS	A	7	35%	5.90
TOTAL					11.70

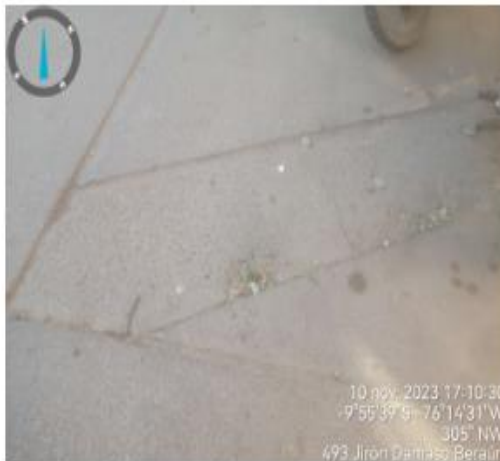
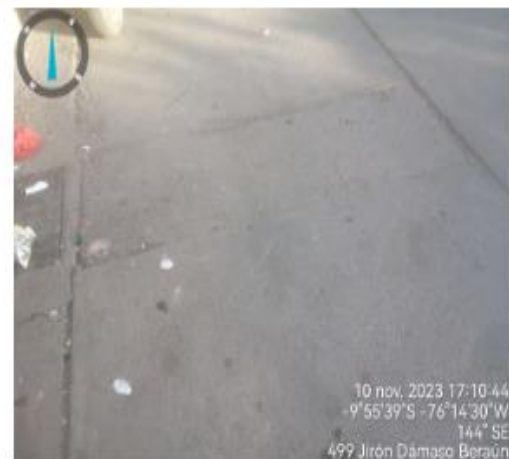
Unidad de muestra N°94: Jr. Damaso Beraun cd 05

NOMBRE DE LA VIA		JIRON DAMASO BERAUN 05			
EVALUADOR		GONZALES ARELLANO, SEBASTIAN E.		AREA DE TRAMO	NRO DE LOSAS
FECHA		AGOSTO 2023		350 M2	20
TIPOS DE FALLAS					
NRO	FALLA	NRO	FALLA	NRO	FALLA
21	BLOW UP / BLOCKING	27	DESNIVEL CARRIL / BERMA	34	PUNZONAMIENTO
22	GRIETA DE ESQUINA	28	GRIETA LINEAL	35	CRUCE DE LA VIA FERREA
23	LOSA DIVIDIDA	29	PARCHEO (GRANDE)	36	DESCONCHAMIENTO
24	GRITA DE DURABILIDAD	30	PARCHEO (PEQUEÑO)	37	RETRACCION
25	ESCALA	31	PULIMENTO DE AGREGADOS	38	DESCASCARAMIENTO DE ESQUINA
26	SELLO DE JUNTA	32	POPOUTS	39	DESCASCARAMIENTO DE JUNTA
		33	BOMBEO		
NRO	FALLA	SEVERIDAD	NRO DE LOSAS	DENSIDAD %	VALOR DEDUCIDO
29	PARCHEO (GRANDE)	M	5	25%	16.90
31	PULIMENTO DE AGREGADOS	A	6	30%	5.30
				TOTAL	22.20

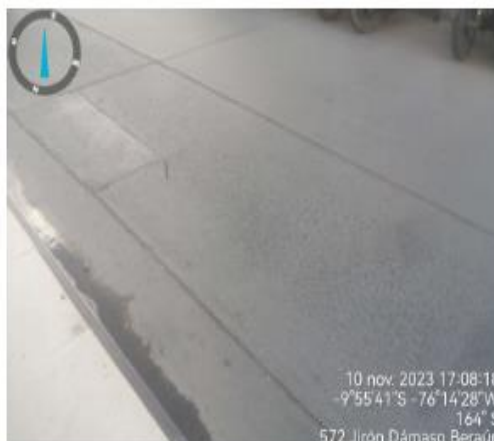
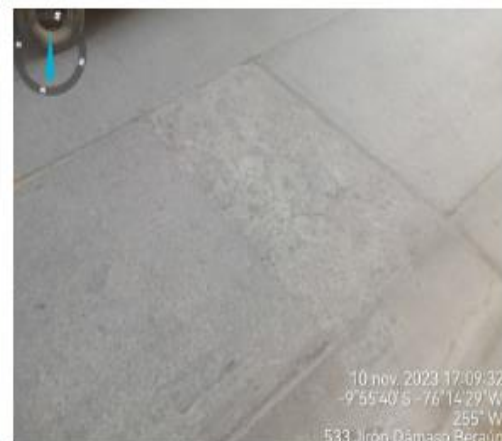
Unidad de muestra N°95: Jr. Damaso Beraun cd 06

NOMBRE DE LA VIA		JIRON DAMASO BERAUN 06			
EVALUADOR		GONZALES ARELLANO, SEBASTIAN E.		AREA DE TRAMO	NRO DE LOSAS
FECHA		AGOSTO 2023		350 M2	20
TIPOS DE FALLAS					
NRO	FALLA	NRO	FALLA	NRO	FALLA
21	BLOW UP / BLOCKING	27	DESNIVEL CARRIL / BERMA	34	PUNZONAMIENTO
22	GRIETA DE ESQUINA	28	GRIETA LINEAL	35	CRUCE DE LA VIA FERREA
23	LOSA DIVIDIDA	29	PARCHEO (GRANDE)	36	DESCONCHAMIENTO
24	GRIETA DE DURABILIDAD	30	PARCHEO (PEQUEÑO)	37	RETRACCION
25	ESCALA	31	PULIMENTO DE AGREGADOS	38	DESCASCARAMIENTO DE ESQUINA
26	SELLO DE JUNTA	32	POPOUTS	39	DESCASCARAMIENTO DE JUNTA
		33	BOMBEO		
NRO	FALLA	SEVERIDAD	NRO DE LOSAS	DENSIDAD %	VALOR DEDUCIDO
29	PARCHEO (GRANDE)	B	3	15%	4.30
31	PULIMENTO DE AGREGADOS	B	5	25%	4.60
				TOTAL	8.90

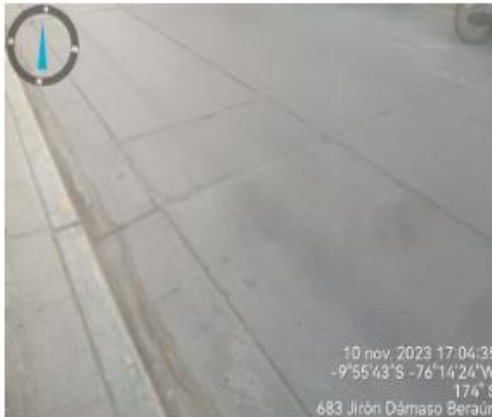
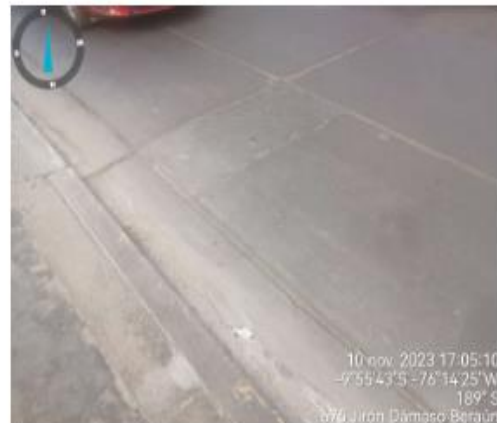
Unidad de muestra N°96: Jr. Damaso Beraun cd 07

PCI : 100 - MAX CDV 31.00 MALO

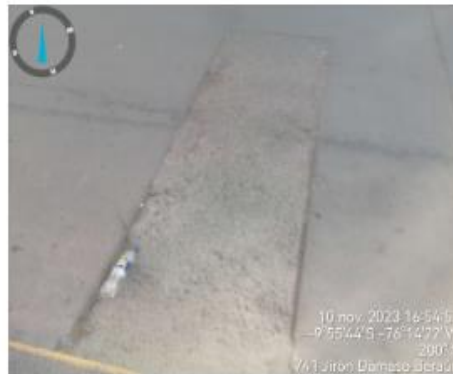
Unidad de muestra N°98: Jr. Damaso Beraun cd 08

NOMBRE DE LA VIA		JIRON DAMASO BERAUN 08			
EVALUADOR		GONZALES ARELLANO, SEBASTIAN E.		AREA DE TRAMO	NRO DE LOSAS
FECHA		AGOSTO	2023	350 M2	20
TIPOS DE FALLAS					
NRO	FALLA	NRO	FALLA	NRO	FALLA
21	BLOW UP / BLOCKING	27	DESNIVEL CARRIL / BERMA	34	PUNZONAMIENTO
22	GRIETA DE ESQUINA	28	GRIETA LINEAL	35	CRUCE DE LA VIA FERREA
23	LOSA DIVIDIDA	29	PARCHEO (GRANDE)	36	DESCONCHAMIENTO
24	GRITA DE DURABILIDAD	30	PARCHEO (PEQUEÑO)	37	RETRACCION
25	ESCALA	31	PULIMENTO DE AGREGADOS	38	DESCASCAMIENTO DE ESQUINA
26	SELLO DE JUNTA	32	POPOUTS	39	DESCASCAMIENTO DE JUNTA
		33	BOMBEO		
NRO	FALLA	SEVERIDAD	NRO DE LOSAS	DENSIDAD %	VALOR DEDUCIDO
29	PARCHEO (GRANDE)	B	4	20%	6.30
31	PULIMENTO DE AGREGADOS	B	6	30%	5.30
TOTAL					11.60

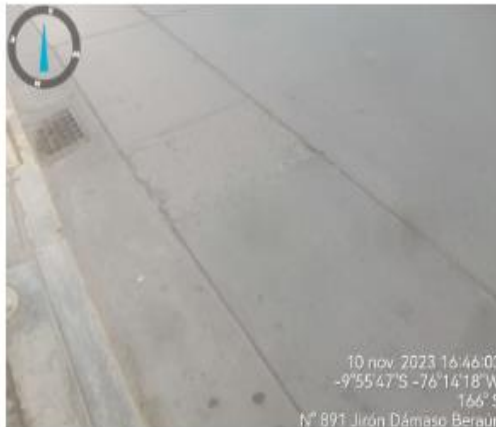
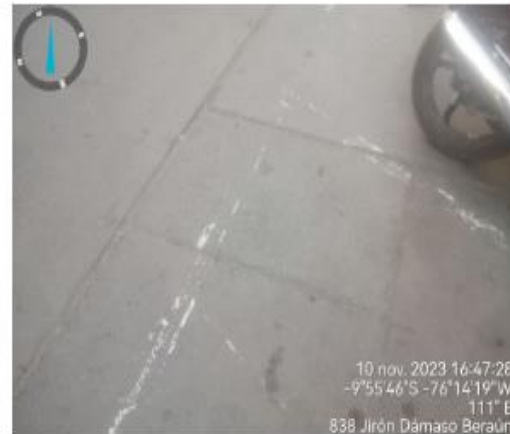
Unidad de muestra N°99: Jr. Damaso Beraun cd 09

NOMBRE DE LA VIA		JIRON DAMASO BERAUN 09			
EVALUADOR		GONZALES ARELLANO, SEBASTIAN E.		AREA DE TRAMO	NRO DE LOSAS
FECHA		AGOSTO 2023		350 M2	20
TIPOS DE FALLAS					
NRO	FALLA	NRO	FALLA	NRO	FALLA
21	BLOW UP / BLOCKING	27	DESNIVEL CARRIL / BERMA	34	PUNZONAMIENTO
22	GRIETA DE ESQUINA	28	GRIETA LINEAL	35	CRUCE DE LA VIA FERREA
23	LOSA DIVIDIDA	29	PARCHEO (GRANDE)	36	DESCONCHAMIENTO
24	GRIETA DE DURABILIDAD	30	PARCHEO (PEQUEÑO)	37	RETRACCION
25	ESCALA	31	PULIMENTO DE AGREGADOS	38	DESCASCARAMIENTO DE ESQUINA
26	SELLO DE JUNTA	32	POPOUTS	39	DESCASCARAMIENTO DE JUNTA
		33	BOMBEO		
NRO	FALLA	SEVERIDAD	NRO DE LOSAS	DENSIDAD %	VALOR DEDUCIDO
29	PARCHEO (GRANDE)	M	4	20%	11.70
31	PULIMENTO DE AGREGADOS	B	6	30%	5.30
TOTAL					17.00

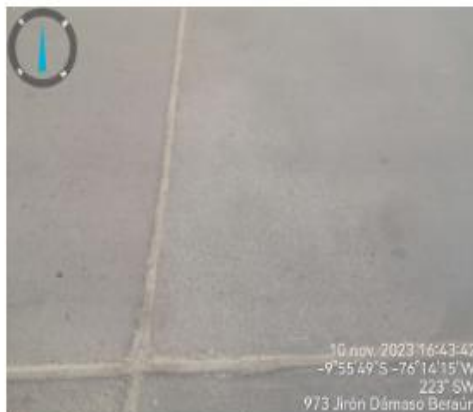
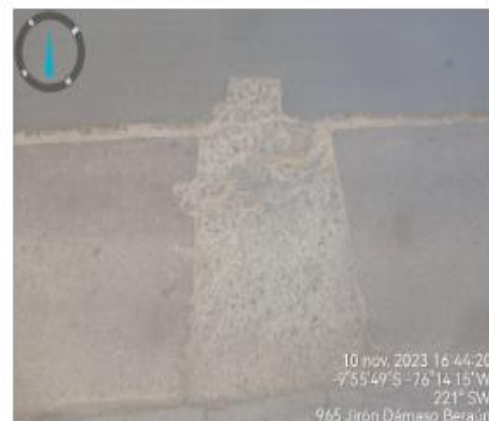
Unidad de muestra N°100: Jr. Damaso Beraun cd 10

NOMBRE DE LA VIA		JIRON DAMASO BERAUN 10			
EVALUADOR		GONZALES ARELLANO, SEBASTIAN E.		AREA DE TRAMO	350 M2
FECHA		AGOSTO 2023		NRO DE LOSAS	20
TIPOS DE FALLAS					
NRO	FALLA	NRO	FALLA	NRO	FALLA
21	BLOW UP / BLOCKING	27	DESNIVEL CARRIL / BERMA	34	PUNZONAMIENTO
22	GRIETA DE ESQUINA	28	GRIETA LINEAL	35	CRUCE DE LA VIA FERREA
23	LOSA DIVIDIDA	29	PARCHEO (GRANDE)	36	DESCONCHAMIENTO
24	GRITA DE DURABILIDAD	30	PARCHEO (PEQUEÑO)	37	RETRACCION
25	ESCALA	31	PULIMENTO DE AGREGADOS	38	DESCASCARAMIENTO DE ESQUINA
26	SELLO DE JUNTA	32	POPOUTS	39	DESCASCARAMIENTO DE JUNTA
		33	BOMBEO		
NRO	FALLA	SEVERIDAD	NRO DE LOSAS	DENSIDAD %	VALOR DEDUCIDO
29	PARCHEO (GRANDE)	B	1	5%	1.10
31	PULIMENTO DE AGREGADOS	B	5	25%	4.60
				TOTAL	5.70

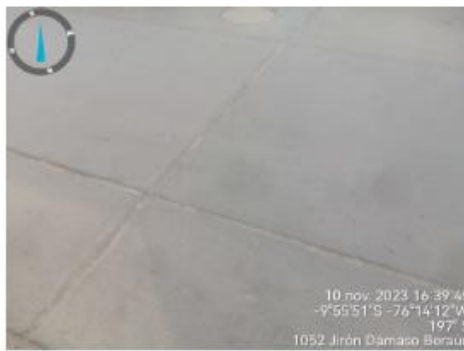
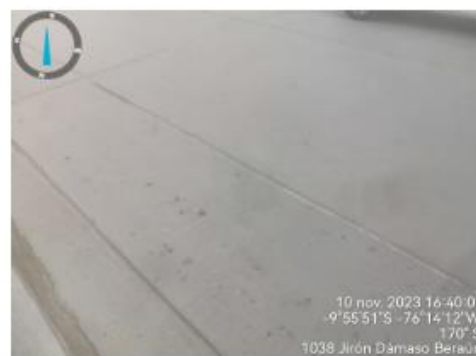
Unidad de muestra N°101: Jr. Damaso Beraun cd 11

NOMBRE DE LA VIA		JIRON DAMASO BERAUN 11			
EVALUADOR	GONZALES ARELLANO, SEBASTIAN E.	AREA DE TRAMO	350 M2	NRO DE LOSAS	20
FECHA	AGOSTO 2023				
TIPOS DE FALLAS					
NRO	FALLA	NRO	FALLA	NRO	FALLA
21	BLOW UP / BLOCKING	27	DESNIVEL CARRIL / BERMA	34	PUNZONAMIENTO
22	GRIETA DE ESQUINA	28	GRIETA LINEAL	35	CRUCE DE LA VIA FERREA
23	LOSA DIVIDIDA	29	PARCHEO (GRANDE)	36	DESCONCHAMIENTO
24	GRIETA DE DURABILIDAD	30	PARCHEO (PEQUEÑO)	37	RETRACCION
25	ESCALA	31	PULIMENTO DE AGREGADOS	38	DESCASCARAMIENTO DE ESQUINA
26	SELLO DE JUNTA	32	POPOUTS	39	DESCASCARAMIENTO DE JUNTA
		33	BOMBEO		
NRO	FALLA	SEVERIDAD	NRO DE LOSAS	DENSIDAD %	VALOR DEDUCIDO
29	PARCHEO (GRANDE)	B	1	5%	1.10
31	PULIMENTO DE AGREGADOS	B	5	25%	4.60
				TOTAL	5.70

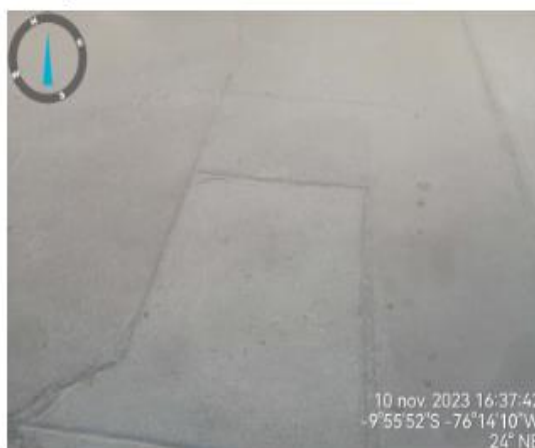
Unidad de muestra N°102: Jr. Crespo y Castillo cd 01

NOMBRE DE LA VIA		JIRON CRESPO Y CASTILLO 01			
EVALUADOR		GONZALES ARELLANO, SEBASTIAN E.	AREA DE TRAMO	NRO DE LOSAS	
FECHA		AGOSTO 2023	350 M2	20	
TIPOS DE FALLAS					
NRO	FALLA	NRO	FALLA	NRO	FALLA
21	BLOW UP / BLOCKING	27	DESNIVEL CARRIL / BERMA	34	PUNZONAMIENTO
22	GRIETA DE ESQUINA	28	GRIETA LINEAL	35	CRUCE DE LA VIA FERREA
23	LOSA DIVIDIDA	29	PARCHEO (GRANDE)	36	DESCONCHAMIENTO
24	GRITA DE DURABILIDAD	30	PARCHEO (PEQUEÑO)	37	RETRACCION
25	ESCALA	31	PULIMENTO DE AGREGADOS	38	DESCASCARAMIENTO DE ESQUINA
26	SELLO DE JUNTA	32	POPOUTS	39	DESCASCARAMIENTO DE JUNTA
		33	BOMBEO		
NRO	FALLA	SEVERIDAD	NRO DE LOSAS	DENSIDAD %	VALOR DEDUCIDO
24	GRITA DE DURABILIDAD	M	2	10%	10.00
29	PARCHEO (GRANDE)	A	7	35%	43.50
31	PULIMENTO DE AGREGADOS	A	10	50%	7.20
34	PUNZONAMIENTO	M	3	15%	32.30
36	DESCONCHAMIENTO	B	8	40%	7.90
				TOTAL	100.90

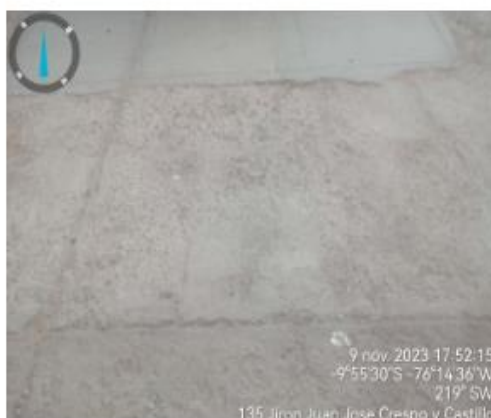
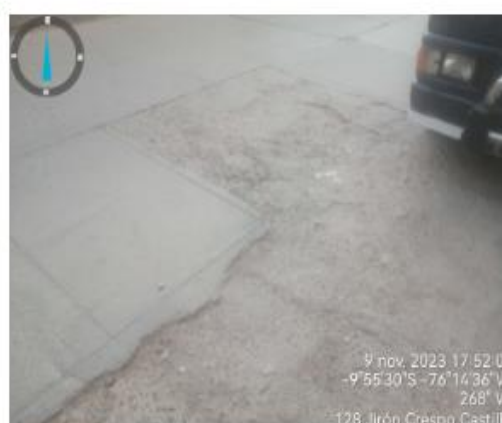
Unidad de muestra N°103: Jr. Crespo y Castillo cd 02

NOMBRE DE LA VIA		JIRON CRESPO Y CASTILLO 02			
EVALUADOR		GONZALES ARELLANO, SEBASTIAN E.		AREA DE TRAMO	NRO DE LOSAS
FECHA		AGOSTO 2023		350 M2	20
TIPOS DE FALLAS					
NRO	FALLA	NRO	FALLA	NRO	FALLA
21	BLOW UP / BLOCKING	27	DESNIVEL CARRIL / BERMA	34	PUNZONAMIENTO
22	GRIETA DE ESQUINA	28	GRIETA LINEAL	35	CRUCE DE LA VIA FERREA
23	LOSA DIVIDIDA	29	PARCHEO (GRANDE)	36	DESCONCHAMIENTO
24	GRITA DE DURABILIDAD	30	PARCHEO (PEQUEÑO)	37	RETRACCION
25	ESCALA	31	PULIMENTO DE AGREGADOS	38	DESCASCARAMIENTO DE ESQUINA
26	SELLO DE JUNTA	32	POPOUTS	39	DESCASCARAMIENTO DE JUNTA
		33	BOMBEO		
NRO	FALLA	SEVERIDAD	NRO DE LOSAS	DENSIDAD %	VALOR DEDUCIDO
29	PARCHEO (GRANDE)	A	4	20%	29.50
34	PUNZONAMIENTO	A	2	10%	31.80
				TOTAL	61.30

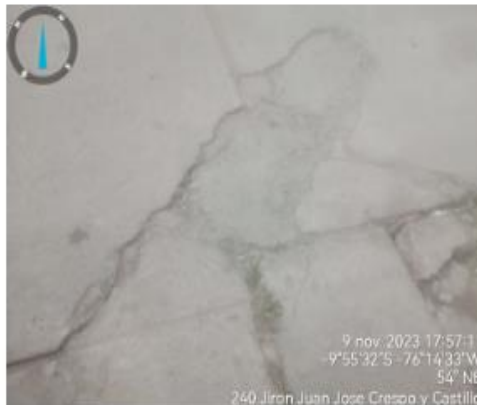
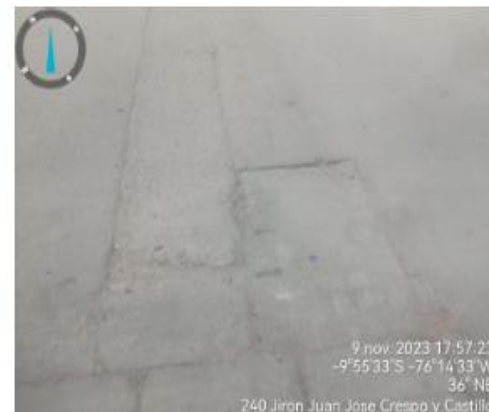
Unidad de muestra N°104: Jr. Crespo y Castillo cd 03

NOMBRE DE LA VIA		JIRON CRESPO Y CASTILLO 03			
EVALUADOR		GONZALES ARELLANO, SEBASTIAN E.		AREA DE TRAMO	350 M2
FECHA		AGOSTO 2023		NRO DE LOSAS	20
TIPOS DE FALLAS					
NRO	FALLA	NRO	FALLA	NRO	FALLA
21	BLOW UP / BLOCKING	27	DESNIVEL CARRIL / BERMA	34	PUNZONAMIENTO
22	GRIETA DE ESQUINA	28	GRIETA LINEAL	35	CRUCE DE LA VIA FERREA
23	LOSA DIVIDIDA	29	PARCHEO (GRANDE)	36	DESCONCHAMIENTO
24	GRITA DE DURABILIDAD	30	PARCHEO (PEQUEÑO)	37	RETRACCION
25	ESCALA	31	PULIMENTO DE AGREGADOS	38	DESCASCARAMIENTO DE ESQUINA
26	SELLO DE JUNTA	32	POPOLTS	39	DESCASCARAMIENTO DE JUNTA
		33	BOMBEO		
NRO	FALLA	SEVERIDAD	NRO DE LOSAS	DENSIDAD %	VALOR DEDUCIDO
29	PARCHEO (GRANDE)	A	5	25%	34.60
36	DESCONCHAMIENTO	M	1	5%	4.20
				TOTAL	38.80

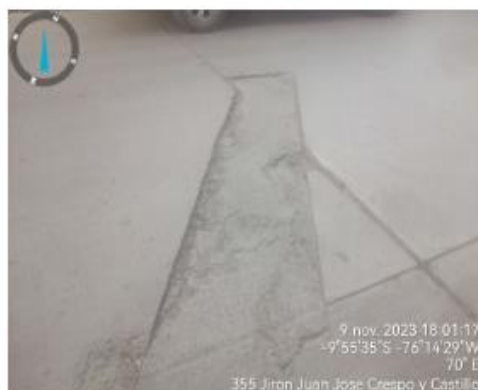
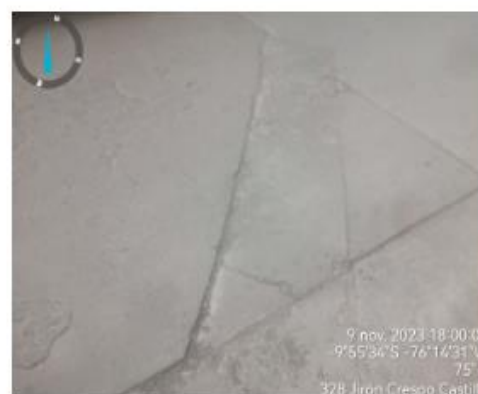
Unidad de muestra N°105: Jr. Crespo y Castillo cd 04

NOMBRE DE LA VIA		JIRON CRESPO Y CASTILLO 04			
EVALUADOR		GONZALES ARELLANO, SEBASTIAN E.		AREA DE TRAMO	NRO DE LOSAS
FECHA		AGOSTO 2023		350 M2	20
TIPOS DE FALLAS					
NRO	FALLA	NRO	FALLA	NRO	FALLA
21	BLOW UP / BLOCKING	27	DESNIVEL CARRIL / BERMA	34	PUNZONAMIENTO
22	GRIETA DE ESQUINA	28	GRIETA LINEAL	35	CRUCE DE LA VIA FERREA
23	LOSA DIVIDIDA	29	PARCHEO (GRANDE)	36	DESCONCHAMIENTO
24	GRITA DE DURABILIDAD	30	PARCHEO (PEQUEÑO)	37	RETRACCION
25	ESCALA	31	PULIMENTO DE AGREGADOS	38	DESCASCARAMIENTO DE ESQUINA
26	SELLO DE JUNTA	32	POPOUTS	39	DESCASCARAMIENTO DE JUNTA
		33	BOMBEO		
NRO	FALLA	SEVERIDAD	NRO DE LOSAS	DENSIDAD %	VALOR DEDUCIDO
31	PULIMENTO DE AGREGADOS	M	3	15%	2.80
TOTAL					2.80

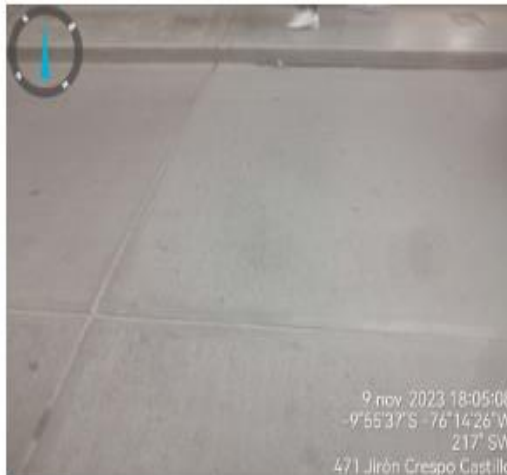
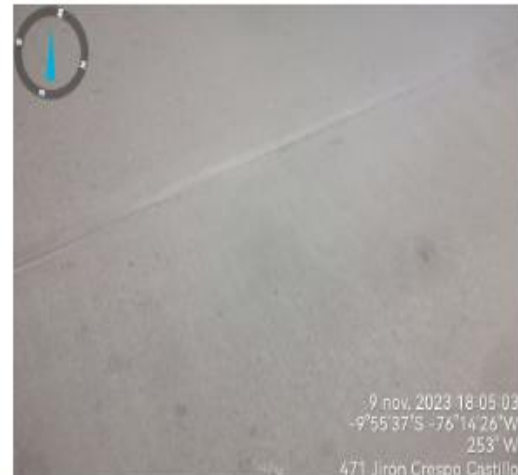
Unidad de muestra N°106: Jr. Crespo y Castillo cd 05

NOMBRE DE LA VIA		JIRON CRESPO Y CASTILLO 05			
EVALUADOR		GONZALES ARELLANO, SEBASTIAN E.		AREA DE TRAMO	NRO DE LOSAS
FECHA		AGOSTO 2023		350 M2	20
TIPOS DE FALLAS					
NRO	FALLA	NRO	FALLA	NRO	FALLA
21	BLOW UP / BLOCKING	27	DESNIVEL CARRIL / BERMA	34	PUNZONAMIENTO
22	GRIETA DE ESQUINA	28	GRIETA LINEAL	35	CRUCE DE LA VIA FERREA
23	LOSA DIVIDIDA	29	PARCHEO (GRANDE)	36	DESCONCHAMIENTO
24	GRITA DE DURABILIDAD	30	PARCHEO (PEQUEÑO)	37	RETRACCION
25	ESCALA	31	PULIMENTO DE AGREGADOS	38	DESCASCARAMIENTO DE ESQUINA
26	SELLO DE JUNTA	32	POPOUTS	39	DESCASCARAMIENTO DE JUNTA
		33	BOMBEO		
NRO	FALLA	SEVERIDAD	NRO DE LOSAS	DENSIDAD %	VALOR DEDUCIDO
31	PULIMENTO DE AGREGADOS	B	3	15%	2.80
TOTAL					2.80

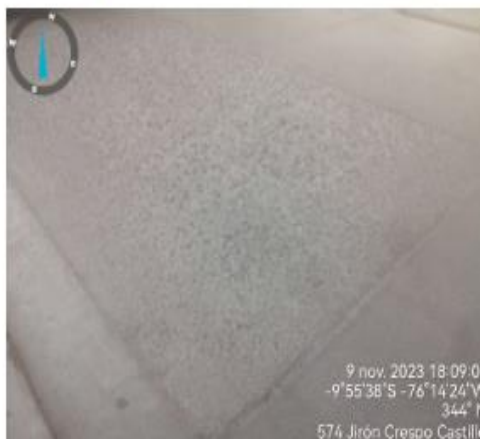
Unidad de muestra N°107: Jr. Crespo y Castillo cd 06

NOMBRE DE LA VIA		JIRON CRESPO Y CASTILLO 06			
EVALUADOR		GONZALES ARELLANO, SEBASTIAN E.	AREA DE TRAMO	NRO DE LOSAS	
FECHA		AGOSTO 2023	350 M2	20	
TIPOS DE FALLAS					
NRO	FALLA	NRO	FALLA	NRO	FALLA
21	BLOW UP / BLOCKING	27	DESNIVEL CARRIL / BERMA	34	PUNZONAMIENTO
22	GRIETA DE ESQUINA	28	GRIETA LINEAL	35	CRUCE DE LA VIA FERREA
23	LOSA DIVIDIDA	29	PARCHEO (GRANDE)	36	DESCONCHAMIENTO
24	GRITA DE DURABILIDAD	30	PARCHEO (PEQUEÑO)	37	RETRACCION
25	ESCALA	31	PULIMENTO DE AGREGADOS	38	DESCASCARAMIENTO DE ESQUINA
26	SELLO DE JUNTA	32	POPOUTS	39	DESCASCARAMIENTO DE JUNTA
		33	BOMBEO		
NRO	FALLA	SEVERIDAD	NRO DE LOSAS	DENSIDAD %	VALOR DEDUCIDO
31	PULIMENTO DE AGREGADOS	B	4	20%	3.80
36	DESCONCHAMIENTO	B	3	15%	3.80
TOTAL					3.80

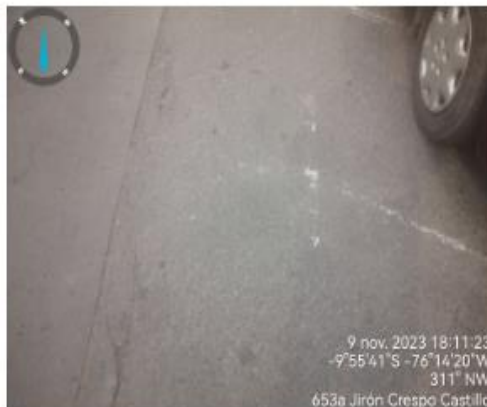
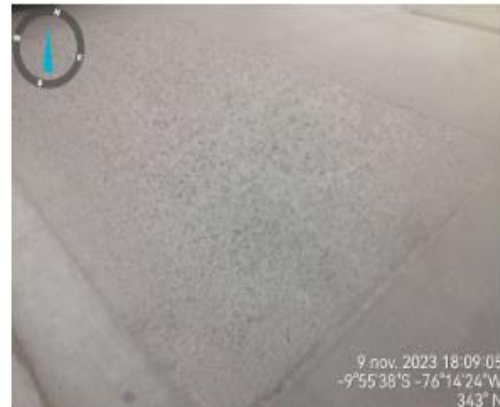
Unidad de muestra N°108: Jr. Crespo y Castillo cd 07

NOMBRE DE LA VIA		JIRON CRESPO Y CASTILLO 07			
EVALUADOR		GONZALES ARELLANO, SEBASTIAN E.		AREA DE TRAMO	350 M2
FECHA		AGOSTO 2023		NRO DE LOSAS	20
TIPOS DE FALLAS					
NRO	FALLA	NRO	FALLA	NRO	FALLA
21	BLOW UP / BLOCKING	27	DESNIVEL CARRIL / BERMA	34	PUNZONAMIENTO
22	GRIETA DE ESQUINA	28	GRIETA LINEAL	35	CRUCE DE LA VIA FERREA
23	LOSA DIVIDIDA	29	PARCHEO (GRANDE)	36	DESCONCHAMIENTO
24	GRITA DE DURABILIDAD	30	PARCHEO (PEQUEÑO)	37	RETRACCION
25	ESCALA	31	PULIMENTO DE AGREGADOS	38	DESCASCAMIENTO DE ESQUINA
26	SELLO DE JUNTA	32	POPOUTS	39	DESCASCAMIENTO DE JUNTA
		33	BOMBEO		
NRO	FALLA	SEVERIDAD	NRO DE LOSAS	DENSIDAD %	VALOR DEDUCIDO
24	GRITA DE DURABILIDAD	B	1	5%	2.00
31	PULIMENTO DE AGREGADOS	B	3	15%	2.80
TOTAL					2.00

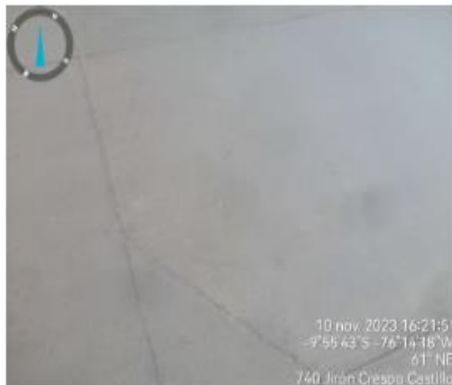
Unidad de muestra N°109: Jr. Crespo y Castillo cd 08

NOMBRE DE LA VIA		JIRON CRESPO Y CASTILLO 08			
EVALUADOR		GONZALES ARELLANO, SEBASTIAN E.	AREA DE TRAMO	NRO DE LOSAS	
FECHA		AGOSTO 2023	350 M2	20	
TIPOS DE FALLAS					
NRO	FALLA	NRO	FALLA	NRO	FALLA
21	BLOW UP / BLOCKING	27	DESNIVEL CARRIL / BERMA	34	PUNZONAMIENTO
22	GRIETA DE ESQUINA	28	GRIETA LINEAL	35	CRUCE DE LA VIA FERREA
23	LOSA DIVIDIDA	29	PARCHEO (GRANDE)	36	DESCONCHAMIENTO
24	GRITA DE DURABILIDAD	30	PARCHEO (PEQUEÑO)	37	RETRACCION
25	ESCALA	31	PULIMENTO DE AGREGADOS	38	DESCASCARAMIENTO DE ESQUINA
26	SELLO DE JUNTA	32	POPOUTS	39	DESCASCARAMIENTO DE JUNTA
		33	BOMBEO		
NRO	FALLA	SEVERIDAD	NRO DE LOSAS	DENSIDAD %	VALOR DEDUCIDO
31	PULIMENTO DE AGREGADOS	M	4	20%	1.30
38	DESCASCARAMIENTO DE ESQUINA	B	2	10%	3.80
TOTAL					1.30

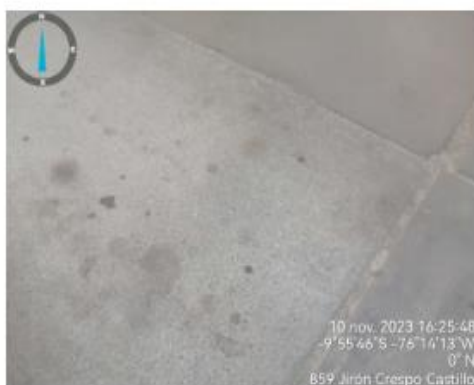
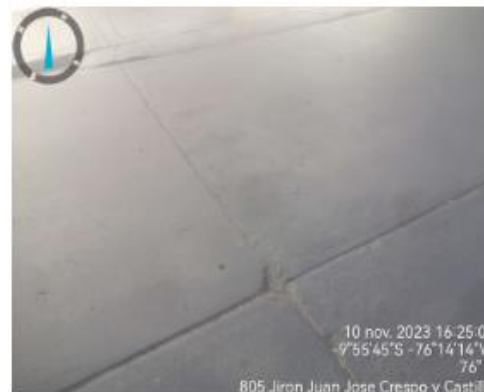
Unidad de muestra N°110: Jr. Crespo y Castillo cd 09

NOMBRE DE LA VIA		JIRON CRESPO Y CASTILLO 09			
EVALUADOR		GONZALES ARELLANO, SEBASTIAN E.	AREA DE TRAMO	NRO DE LOSAS	
FECHA		AGOSTO 2023	350 M2	20	
TIPOS DE FALLAS					
NRO	FALLA	NRO	FALLA	NRO	FALLA
21	BLOW UP / BLOCKING	27	DESNIVEL CARRIL / BERMA	34	PUNZONAMIENTO
22	GRIETA DE ESQUINA	28	GRIETA LINEAL	35	CRUCE DE LA VIA FERREA
23	LOSA DIVIDIDA	29	PARCHEO (GRANDE)	36	DESCONCHAMIENTO
24	GRITA DE DURABILIDAD	30	PARCHEO (PEQUEÑO)	37	RETRACCION
25	ESCALA	31	PULIMENTO DE AGREGADOS	38	DESCASCARAMIENTO DE ESQUINA
26	SELLO DE JUNTA	32	POPOUTS	39	DESCASCARAMIENTO DE JUNTA
		33	BOMBEO		
NRO	FALLA	SEVERIDAD	NRO DE LOSAS	DENSIDAD %	VALOR DEDUCIDO
28	GRIETA LINEAL	B	4	20%	10.60
29	PARCHEO (GRANDE)	M	6	30%	21.10
				TOTAL	10.60

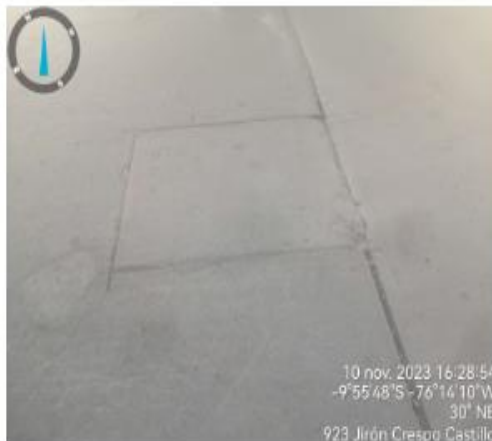
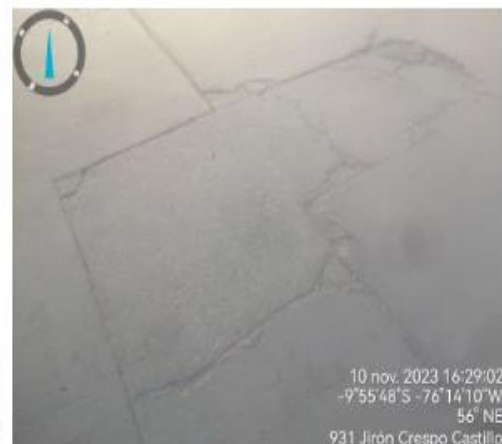
Unidad de muestra N°111: Jr. Crespo y Castillo cd 10

NOMBRE DE LA VIA		JIRON CRESPO Y CASTILLO 10			
EVALUADOR		GONZALES ARELLANO, SEBASTIAN E.		AREA DE TRAMO	NRO DE LOSAS
FECHA		AGOSTO 2023		350 M2	20
TIPOS DE FALLAS					
NRO	FALLA	NRO	FALLA	NRO	FALLA
21	BLOW UP / BLOCKING	27	DESNIVEL CARRIL / BERMA	34	PUNZONAMIENTO
22	GRIETA DE ESQUINA	28	GRIETA LINEAL	35	CRUCE DE LA VIA FERREA
23	LOSA DIVIDIDA	29	PARCHEO (GRANDE)	36	DESCONCHAMIENTO
24	GRITA DE DURABILIDAD	30	PARCHEO (PEQUEÑO)	37	RETRACCION
25	ESCALA	31	PULIMENTO DE AGREGADOS	38	DESCASCARAMIENTO DE ESQUINA
26	SELLO DE JUNTA	32	POPOUTS	39	DESCASCARAMIENTO DE JUNTA
		33	BOMBEO		
NRO	FALLA	SEVERIDAD	NRO DE LOSAS	DENSIDAD %	VALOR DEDUCIDO
28	GRIETA LINEAL	M	4	20%	14.40
31	PULIMENTO DE AGREGADOS	M	8	40%	6.40
36	DESCONCHAMIENTO	M	14	70%	53.20
TOTAL					14.40

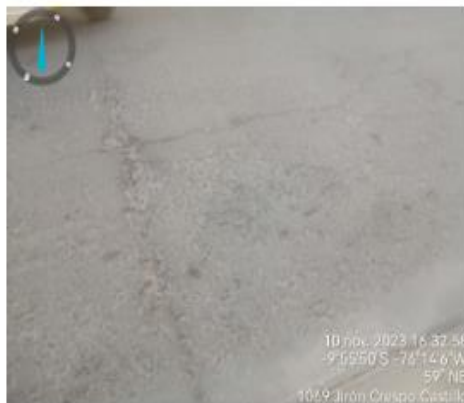
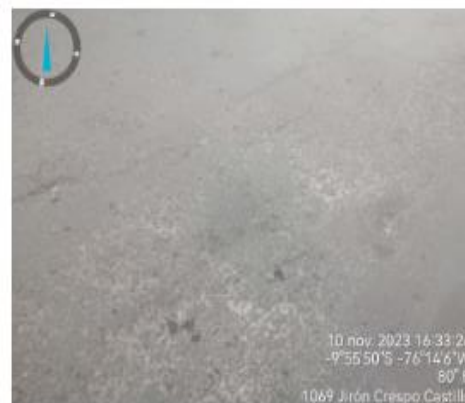
Unidad de muestra N°112: Jr. Constitución cd 01

NOMBRE DE LA VIA		JIRON CONSTITUCION 01			
EVALUADOR		GONZALES ARELLANO, SEBASTIAN E.	AREA DE TRAMO	NRO DE LOSAS	
FECHA		AGOSTO 2023	350 M2	20	
TIPOS DE FALLAS					
NRO	FALLA	NRO	FALLA	NRO	FALLA
21	BLOW UP / BLOCKING		DESNIVEL CARRIL / BERMA	34	PUNZONAMIENTO
22	GRIETA DE ESQUINA	28	GRIETA LINEAL	35	CRUCE DE LA VIA FERREA
23	LOSA DIVIDIDA	29	PARCHEO (GRANDE)	36	DESCONCHAMIENTO
24	GRITA DE DURABILIDAD	30	PARCHEO (PEQUEÑO)	37	RETRACCION
25	ESCALA	31	PULIMENTO DE AGREGADOS	38	DESCASCARAMIENTO DE ESQUINA
26	SELLO DE JUNTA	32	POPOUTS	39	DESCASCARAMIENTO DE JUNTA
		33	BOMBEO		
NRO	FALLA	SEVERIDAD	NRO DE LOSAS	DENSIDAD %	VALOR DEDUCIDO
29	PARCHEO (GRANDE)	A	1	5%	8.00
31	PULIMENTO DE AGREGADOS	B	10	50%	7.20
36	DESCONCHAMIENTO	B	10	50%	8.80
39	DESCASCARAMIENTO DE JUNTA	B	6	30%	6.50
TOTAL					30.50

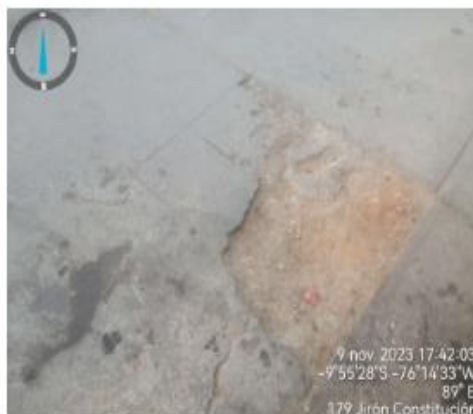
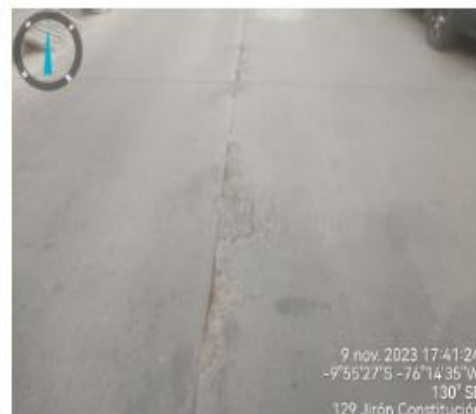
Unidad de muestra N°113: Jr. Constitución cd 02

NOMBRE DE LA VIA		JIRON CONSTITUCION 02			
EVALUADOR		GONZALES ARELLANO, SEBASTIAN E.		AREA DE TRAMO	NRO DE LOSAS
FECHA		AGOSTO 2023		350 M2	20
TIPOS DE FALLAS					
NRO	FALLA	NRO	FALLA	NRO	FALLA
21	BLOW UP / BLOCKING		DESNIVEL CARRIL / BERMA	34	PUNZONAMIENTO
22	GRIETA DE ESQUINA	28	GRIETA LINEAL	35	CRUCE DE LA VIA FERREA
23	LOSA DIVIDIDA	29	PARCHEO (GRANDE)	36	DESCONCHAMIENTO
24	GRIETA DE DURABILIDAD	30	PARCHEO (PEQUEÑO)	37	RETRACCION
25	ESCALA	31	PULIMENTO DE AGREGADOS	38	DESCASCAMIENTO DE ESQUINA
26	SELLO DE JUNTA	32	POPOUTS	39	DESCASCAMIENTO DE JUNTA
		33	BOMBEO		
NRO	FALLA	SEVERIDAD	NRO DE LOSAS	DENSIDAD %	VALOR DEDUCIDO
23	LOSA DIVIDIDA	M	2	10%	21.50
29	PARCHEO (GRANDE)	B	8	40%	15.80
31	PULIMENTO DE AGREGADOS	B	4	20%	3.80
				TOTAL	41.10

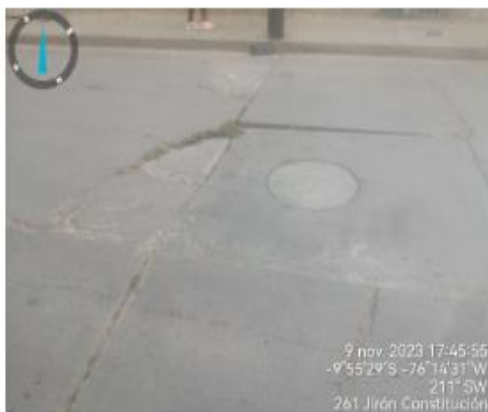
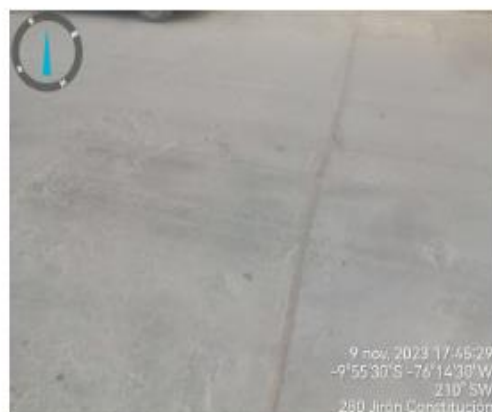
Unidad de muestra N°114: Jr. Constitución cd 03

NOMBRE DE LA VIA		JIRON CONSTITUCION 03			
EVALUADOR		GONZALES ARELLANO, SEBASTIAN E.		AREA DE TRAMO	NRO DE LOSAS
FECHA		AGOSTO	2023	350 M2	20
TIPOS DE FALLAS					
NRO	FALLA	NRO	FALLA	NRO	FALLA
21	BLOW UP / BLOCKING		DESNIVEL CARRIL / BERMA	34	PUNZONAMIENTO
22	GRIETA DE ESQUINA	28	GRIETA LINEAL	35	CRUCE DE LA VIA FERREA
23	LOSA DIVIDIDA	29	PARCHEO (GRANDE)	36	DESCONCHAMIENTO
24	GRITA DE DURABILIDAD	30	PARCHEO (PEQUEÑO)	37	RETRACCION
25	ESCALA	31	PULIMENTO DE AGREGADOS	38	DESCASCARAMIENTO DE ESQUINA
26	SELLO DE JUNTA	32	POPOUTS	39	DESCASCARAMIENTO DE JUNTA
		33	BOMBEO		
NRO	FALLA	SEVERIDAD	NRO DE LOSAS	DENSIDAD %	VALOR DEDUCIDO
29	PARCHEO (GRANDE)	B	10	50%	18.90
31	PULIMENTO DE AGREGADOS	B	8	40%	6.40
36	DESCONCHAMIENTO	B	10	50%	8.80
TOTAL					34.10

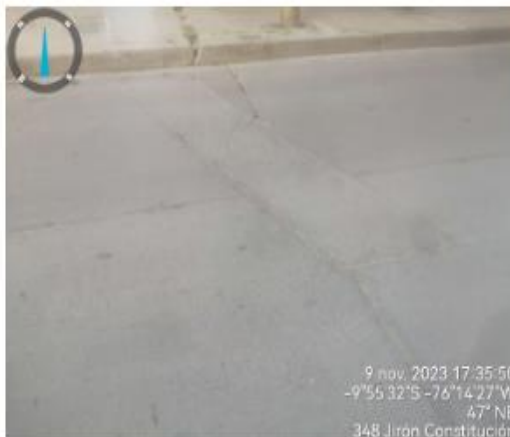
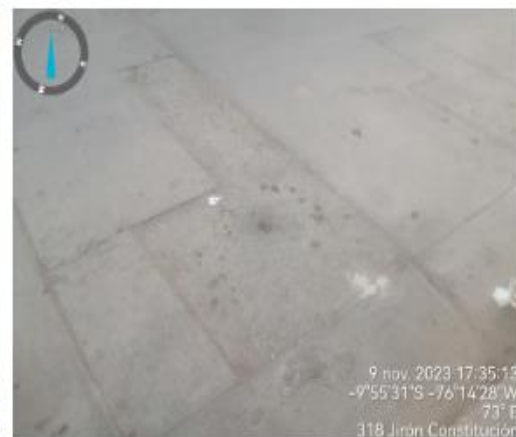
Unidad de muestra N°115: Jr. Constitución cd 04

NOMBRE DE LA VIA		JIRON CONSTITUCION 04			
EVALUADOR		GONZALES ARELLANO, SEBASTIAN E.		AREA DE TRAMO	NRO DE LOSAS
FECHA		AGOSTO 2023		350 M2	20
TIPOS DE FALLAS					
NRO	FALLA	NRO	FALLA	NRO	FALLA
21	BLOW UP / BLOCKING	27	DESNIVEL CARRIL / BERMA	34	PUNZONAMIENTO
22	GRIETA DE ESQUINA	28	GRIETA LINEAL	35	CRUCE DE LA VIA FERREA
23	LOSA DIVIDIDA	29	PARCHEO (GRANDE)	36	DESCONCHAMIENTO
24	GRIETA DE DURABILIDAD	30	PARCHEO (PEQUEÑO)	37	RETRACCION
25	ESCALA	31	PULIMENTO DE AGREGADOS	38	DESCASCARAMIENTO DE ESQUINA
26	SELLO DE JUNTA	32	POPOUTS	39	DESCASCARAMIENTO DE JUNTA
		33	BOMBEO		
NRO	FALLA	SEVERIDAD	NRO DE LOSAS	DENSIDAD %	VALOR DEDUCIDO
24	GRIETA DE DURABILIDAD	M	4	20%	19.00
28	GRIETA LINEAL	M	6	30%	20.20
29	PARCHEO (GRANDE)	M	5	25%	16.90
31	PULIMENTO DE AGREGADOS	B	10	50%	7.20
34	PUNZONAMIENTO	M	6	30%	48.40
				TOTAL	111.70
