UNIVERSIDAD DE HUANUCO
FACULTAD DE INGENIERIA
PROGRAMA ACADÉMICO DE INGENIERIA CIVIL

TESIS

**“Evaluación de patologías del pavimento aplicando el método
PCI para su tipo de mejoramiento y/o rehabilitación, del distrito
de Huánuco - 2023”**

AUTOR: Gonzales Arellano, Sebastian Emiliano

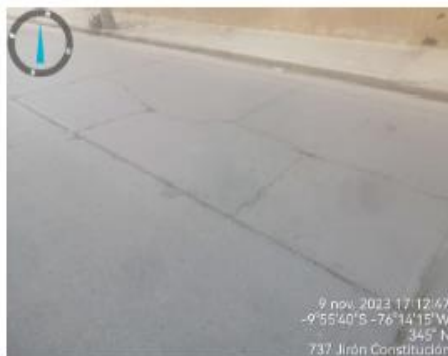
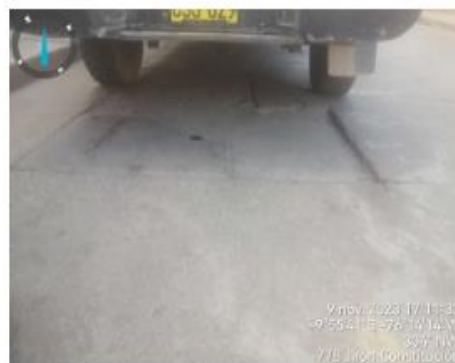
NOMBRE DE LA VIA		JIRON CONSTITUCION 07			
EVALUADOR		GONZALES ARELLANO, SEBASTIAN E.		AREA DE TRAMO	350 M2
FECHA		AGOSTO 2023		NRO DE LOSAS	20
TIPOS DE FALLAS					
NRO	FALLA	NRO	FALLA	NRO	FALLA
21	BLOW UP / BLOCKING	27	DESNIVEL CARRIL / BERMA	34	PUNZONAMIENTO
22	GRIETA DE ESQUINA	28	GRIETA LINEAL	35	CRUCE DE LA VIA FERREA
23	LOSA DIVIDIDA	29	PARCHEO (GRANDE)	36	DESCONCHAMIENTO
24	GRITA DE DURABILIDAD	30	PARCHEO (PEQUEÑO)	37	RETRACCION
25	ESCALA	31	PULIMENTO DE AGREGADOS	38	DESCASCARAMIENTO DE ESQUINA
26	SELLO DE JUNTA	32	POPOLTS	39	DESCASCARAMIENTO DE JUNTA
		33	BOMBEO		
NRO	FALLA	SEVERIDAD	NRO DE LOSAS	DENSIDAD %	VALOR DEDUCIDO
24	GRITA DE DURABILIDAD	M	3	15%	14.50
25	ESCALA	M	3	15%	12.00
28	GRIETA LINEAL	M	7	35%	22.40
29	PARCHEO (GRANDE)	M	4	20%	11.70
31	PULIMENTO DE AGREGADOS	B	10	50%	7.20
TOTAL					67.80

NRO	CALCULO DE MAXIMO VALOR DEDUCIDO CORREGIDO					TOTAL	q	CDV
1	22.40	14.50	12.00	11.70	7.20	2.00	09.80	5
2	22.40	14.50	12.00	11.70	2.00	2.00	04.60	4
3	22.40	14.50	12.00	2.00	2.00	2.00	54.90	3
4	22.40	14.50	2.00	2.00	2.00	2.00	44.90	2
5	22.40	2.00	2.00	2.00	2.00	2.00	32.40	1
							MAX CDV	37.87

PCI : 100 - MAX CDV = 62.13 BUENO

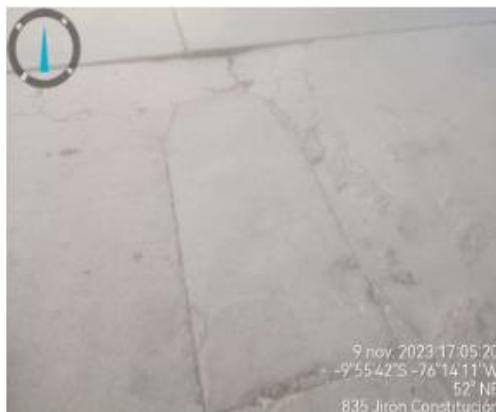
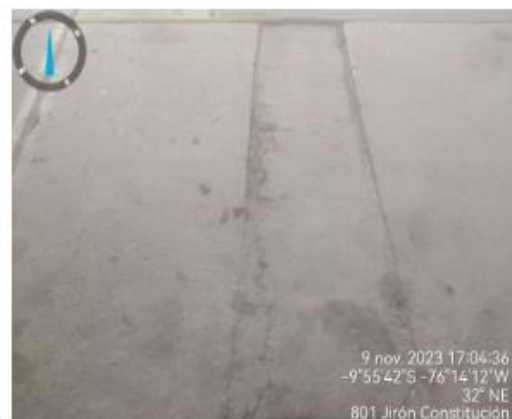
Unidad de muestra N°119: Jr. Constitución cd 08

NOMBRE DE LA VIA		JIRON CONSTITUCION 08			
EVALUADOR		GONZALES ARELLANO, SEBASTIAN E.		AREA DE TRAMO	NRO DE LOSAS
FECHA		AGOSTO 2023		350 M2	20
TIPOS DE FALLAS					
NRO	FALLA	NRO	FALLA	NRO	FALLA
21	BLOW UP / BLOCKING	27	DESNIVEL CARRIL / BERMA	34	PUNZONAMIENTO
22	GRIETA DE ESQUINA	28	GRIETA LINEAL	35	CRUCE DE LA VIA FERREA
23	LOSA DIVIDIDA	29	PARCHEO (GRANDE)	36	DESCONCHAMIENTO
24	GRITA DE DURABILIDAD	30	PARCHEO (PEQUEÑO)	37	RETRACCION
25	ESCALA	31	PULIMENTO DE AGREGADOS	38	DESCASCARAMIENTO DE ESQUINA
26	SELLO DE JUNTA	32	POPOUTS	39	DESCASCARAMIENTO DE JUNTA
		33	BOMBEO		
NRO	FALLA	SEVERIDAD	NRO DE LOSAS	DENSIDAD %	VALOR DEDUCIDO
28	GRIETA LINEAL	M	8	40%	24.30
29	PARCHEO (GRANDE)	B	4	20%	6.30
31	PULIMENTO DE AGREGADOS	M	6	30%	5.30
				TOTAL	35.90

NRO	CALCULO DE MAXIMO VALOR DEDUCIDO CORREGIDO				TOTAL	q	CDV
1	24.30	6.30	5.30	2.00	37.90	3	23.85
2	24.30	6.30	2.00	2.00	34.00	2	28.18
3	24.30	2.00	2.00	2.00	30.30	1	30.30
						MAX CDV	30.30

PCI : 100 - MAX CDV 69.7 BUENO

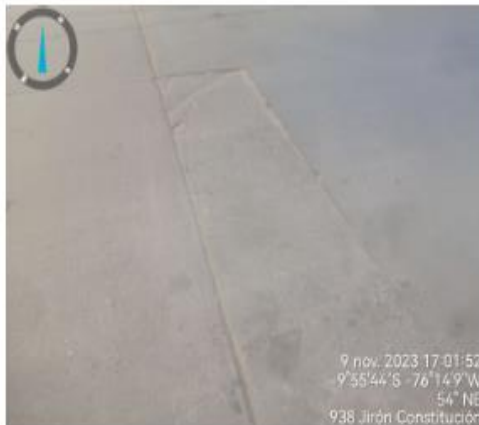
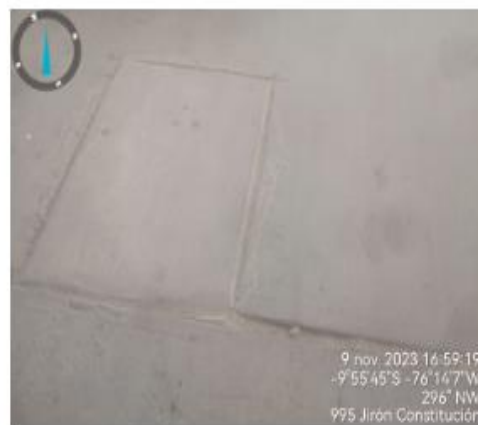
Unidad de muestra N°120: Jr. Constitución cd 09

NOMBRE DE LA VIA		JIRON CONSTITUCION 09			
EVALUADOR		GONZALES ARELLANO, SEBASTIAN E.		AREA DE TRAMO	NRO DE LOSAS
FECHA		AGOSTO	2023	350 M2	20
TIPOS DE FALLAS					
NRO	FALLA	NRO	FALLA	NRO	FALLA
21	BLOW UP / BLOCKING	27	DESNIVEL CARRIL / BERMA	34	PUNZONAMIENTO
22	GRIETA DE ESQUINA	28	GRIETA LINEAL	35	CRUCE DE LA VIA FERREA
23	LOSA DIVIDIDA	29	PARCHEO (GRANDE)	36	DESCONCHAMIENTO
24	GRITA DE DURABILIDAD	30	PARCHEO (PEQUEÑO)	37	RETRACCION
25	ESCALA	31	PULIMENTO DE AGREGADOS	38	DESCASCARAMIENTO DE ESQUINA
26	SELLO DE JUNTA	32	POPOUTS	39	DESCASCARAMIENTO DE JUNTA
		33	BOMBEO		
NRO	FALLA	SEVERIDAD	NRO DE LOSAS	DENSIDAD %	VALOR DEDUCIDO
29	PARCHEO (GRANDE)	B	11	55%	20.20
31	PULIMENTO DE AGREGADOS	B	8	40%	6.40
TOTAL					26.60

NRO	CALCULO DE MAXIMO VALOR DEDUCIDO CORREGIDO	TOTAL	q	CDV
1	20.20	6.40	2.00	28.00
2	20.20	2.00	2.00	24.20
			MAX CDV	24.20

PCI: 100 - MAX CDV = 75.8 MUY BUENO

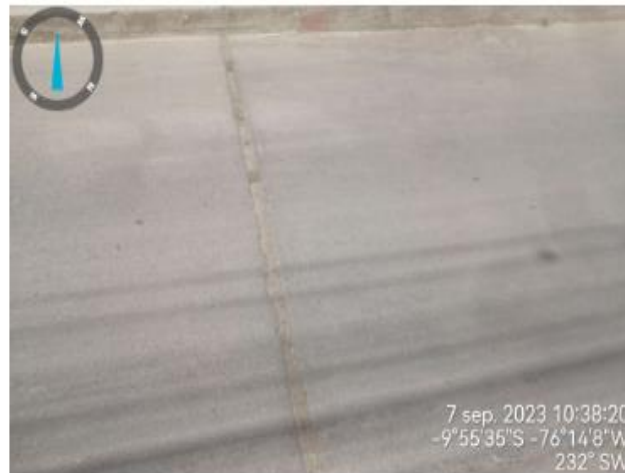
Unidad de muestra N°121: Jr. Progreso cd 01

NOMBRE DE LA VIA		JIRON PROGRESO CUADRA 01			
EVALUADOR		GONZALES ARELLANO, SEBASTIAN E.		AREA DE TRAMO	NRO DE LOSAS
FECHA		AGOSTO 2023		350 M2	20
TIPOS DE FALLAS					
NRO	FALLA	NRO	FALLA	NRO	FALLA
21	BLOW UP / BLOCKING	27	DESNIVEL CARRIL / BERMA	34	PUNZONAMIENTO
22	GRIETA DE ESQUINA	28	GRIETA LINEAL	35	CRUCE DE LA VIA FERREA
23	LOSA DIVIDIDA	29	PARCHEO (GRANDE)	36	DESCONCHAMIENTO
24	GRITA DE DURABILIDAD	30	PARCHEO (PEQUEÑO)	37	RETRACCION
25	ESCALA	31	PULIMENTO DE AGREGADOS	38	DESCASCAMIENTO DE ESQUINA
26	SELLO DE JUNTA	32	POPOUTS	39	DESCASCAMIENTO DE JUNTA
		33	BOMBEO		
NRO	FALLA	SEVERIDAD	NRO DE LOSAS	DENSIDAD %	VALOR DEDUCIDO
31	PULIMENTO DE AGREGADOS	B	8	40%	6.40
TOTAL					6.40

NRO	CALCULO DE MAXIMO VALOR DEDUCIDO CORREGIDO	TOTAL	q	CDV
1	6.40	2.00	1	8.40
			MAX CDV	8.4

PCI : 100 - MAX CDV 91.6 EXCELENTE

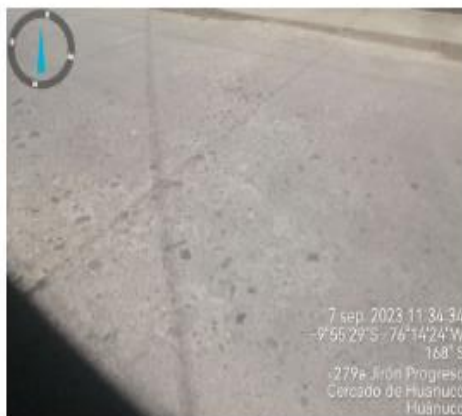
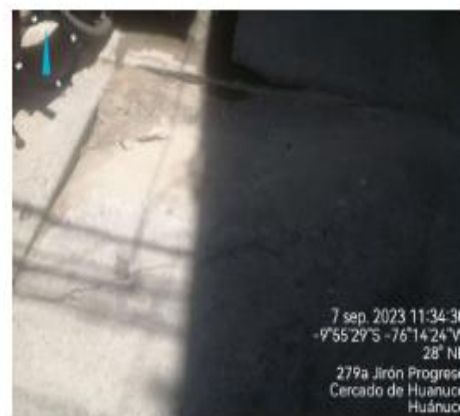
Unidad de muestra N°122: Jr. Progreso cd 02

NOMBRE DE LA VIA		JIRON PROGRESO CUADRA 02			
EVALUADOR		GONZALES ARELLANO, SEBASTIAN E.	AREA DE TRAMO	NRO DE LOSAS	
FECHA		AGOSTO 2023	350 M2	20	
TIPOS DE FALLAS					
NRO	FALLA	NRO	FALLA	NRO	FALLA
21	BLOW UP / BLOCKING	27	DESNIVEL CARRIL / BERMA	34	PUNZONAMIENTO
22	GRIETA DE ESQUINA	28	GRIETA LINEAL	35	CRUCE DE LA VIA FERREA
23	LOSA DIVIDIDA	29	PARCHEO (GRANDE)	36	DESCONCHAMIENTO
24	GRITA DE DURABILIDAD	30	PARCHEO (PEQUEÑO)	37	RETRACCION
25	ESCALA	31	PULIMENTO DE AGREGADOS	38	DESCASCARAMIENTO DE ESQUINA
26	SELLO DE JUNTA	32	POPOUTS	39	DESCASCARAMIENTO DE JUNTA
		33	BOMBEO		
NRO	FALLA	SEVERIDAD	NRO DE LOSAS	DENSIDAD %	VALOR DEDUCIDO
29	PARCHEO (GRANDE)	M	4	20%	11.70
31	PULIMENTO DE AGREGADOS	B	8	40%	6.40
TOTAL					18.10

NRO	CALCULO DE MAXIMO VALOR DEDUCIDO CORREGIDO	TOTAL	q	CDV
1	11.70	0.40	2.00	20.10
2	11.70	2.00	2.00	15.70
MAX CDV				10.08

PCI: 100 - MAX CDV 83.92 MUY BUENO

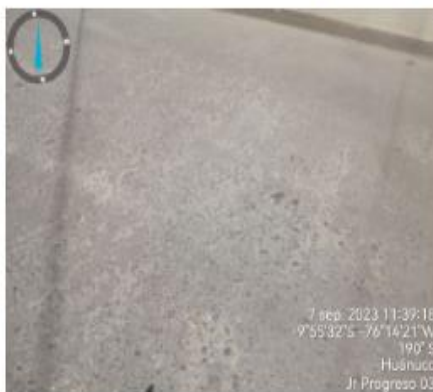
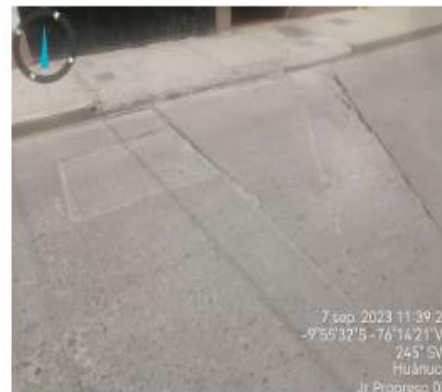
Unidad de muestra N°123: Jr. Progreso cd 03

NOMBRE DE LA VIA		JIRON PROGRESO CUADRA 03			
EVALUADOR		GONZALES ARELLANO, SEBASTIAN E.	AREA DE TRAMO	NRO DE LOSAS	
FECHA		AGOSTO 2023	350 M2	20	
TIPOS DE FALLAS					
NRO	FALLA	NRO	FALLA	NRO	FALLA
21	BLOW UP / BLOCKING	27	DESNIVEL CARRIL / BERMA	34	PUNZONAMIENTO
22	GRIETA DE ESQUINA	28	GRIETA LINEAL	35	CRUCE DE LA VIA FERREA
23	LOSA DIVIDIDA	29	PARCHEO (GRANDE)	36	DESCONCHAMIENTO
24	GRITA DE DURABILIDAD	30	PARCHEO (PEQUEÑO)	37	RETRACCION
25	ESCALA	31	PULIMENTO DE AGREGADOS	38	DESCASCAMIENTO DE ESQUINA
26	SELLO DE JUNTA	32	POPOUTS	39	DESCASCAMIENTO DE JUNTA
		33	BOMBEO		
NRO	FALLA	SEVERIDAD	NRO DE LOSAS	DENSIDAD %	VALOR DEDUCIDO
28	GRIETA LINEAL	B	8	40%	17.20
29	PARCHEO (GRANDE)	M	2	10%	5.80
31	PULIMENTO DE AGREGADOS	B	10	50%	7.20
				TOTAL	30.20

NRO	CALCULO DE MAXIMO VALOR DEDUCIDO CORREGIDO				TOTAL	q	CDV
1	10.60	5.80	5.80	2.00	24.20	3	13.94
2	10.60	2.00	2.00	2.00	16.60	2	12.94
3	10.60	2.00	2.00	2.00	16.60	1	16.60
						MAX CDV	16.60

PCI : 100 - MAX CDV = 83.4 MUY BUENO

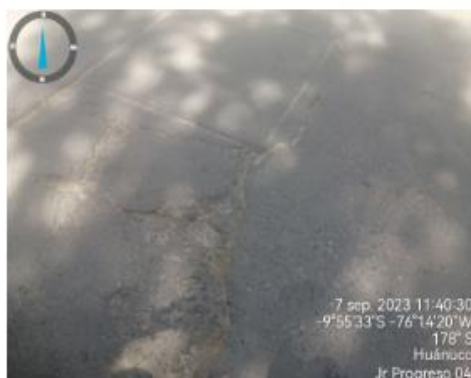
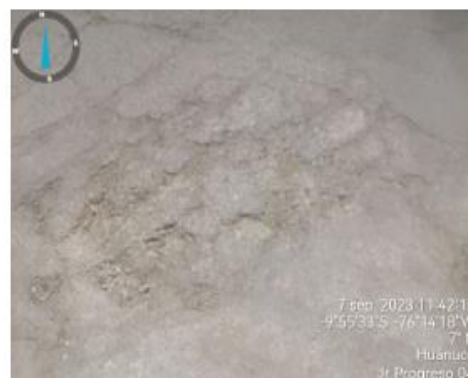
Unidad de muestra N°124: Jr. Progreso cd 04

NOMBRE DE LA VIA		JIRON PROGRESO CUADRA 04			
EVALUADOR		GONZALES ARELLANO, SEBASTIAN E.		AREA DE TRAMO	NRO DE LOSAS
FECHA		AGOSTO 2023		350 M2	20
TIPOS DE FALLAS					
NRO	FALLA	NRO	FALLA	NRO	FALLA
21	BLOW UP / BLOCKING	27	DESNIVEL CARRIL / BERMA	34	PUNZONAMIENTO
22	GRIETA DE ESQUINA	28	GRIETA LINEAL	35	CRUCE DE LA VIA FERREA
23	LOSA DIVIDIDA	29	PARCHEO (GRANDE)	36	DESCONCHAMIENTO
24	GRITA DE DURABILIDAD	30	PARCHEO (PEQUEÑO)	37	RETRACCION
25	ESCALA	31	PULIMENTO DE AGREGADOS	38	DESCASCAMIENTO DE ESQUINA
26	SELLO DE JUNTA	32	POPOUTS	39	DESCASCAMIENTO DE JUNTA
		33	BOMBEO		
NRO	FALLA	SEVERIDAD	NRO DE LOSAS	DENSIDAD %	VALOR DEDUCIDO
29	PARCHEO (GRANDE)	M	4	20%	11.70
31	PULIMENTO DE AGREGADOS	B	12	60%	7.80
34	PUNZONAMIENTO	M	6	30%	48.40
36	DESCONCHAMIENTO	M	5	25%	16.70
TOTAL					84.60

NRO	CALCULO DE MAXIMO VALOR DEDUCIDO CORREGIDO					TOTAL	q	CDV
1	48.40	16.70	11.70	7.80	2.00	86.60	4	50.63
2	48.40	16.70	11.70	2.00	2.00	80.80	3	51.88
3	48.40	16.70	2.00	2.00	2.00	71.10	2	53.16
4	48.40	2.00	2.00	2.00	2.00	56.40	1	56.40
							MAX CDV	56.40

PCI : 100 - MAX CDV 43.6 REGULAR

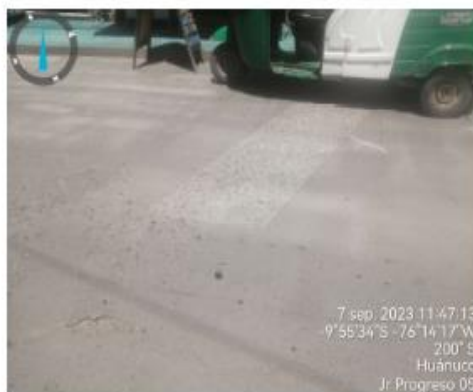
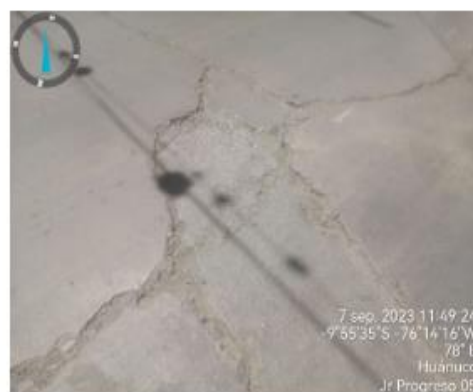
Unidad de muestra N°125: Jr. Progreso cd 05

NOMBRE DE LA VIA		JIRON PROGRESO CUADRA 05			
EVALUADOR		GONZALES ARELLANO, SEBASTIAN E.		AREA DE TRAMO	NRO DE LOSAS
FECHA		AGOSTO 2023		350 M2	20
TIPOS DE FALLAS					
NRO	FALLA	NRO	FALLA	NRO	FALLA
21	BLOW UP / BLOCKING	27	DESNIVEL CARRIL / BERMA	34	PUNZONAMIENTO
22	GRIETA DE ESQUINA	28	GRIETA LINEAL	35	CRUCE DE LA VIA FERREA
23	LOSA DIVIDIDA	29	PARCHEO (GRANDE)	36	DESCONCHAMIENTO
24	GRITA DE DURABILIDAD	30	PARCHEO (PEQUEÑO)	37	RETRACCION
25	ESCALA	31	PULIMENTO DE AGREGADOS	38	DESCASCARAMIENTO DE ESQUINA
26	SELLO DE JUNTA	32	POPOUTS	39	DESCASCARAMIENTO DE JUNTA
		33	BOMBEO		
NRO	FALLA	SEVERIDAD	NRO DE LOSAS	DENSIDAD %	VALOR DEDUCIDO
28	GRIETA LINEAL	M	12	60%	30.10
29	PARCHEO (GRANDE)	M	4	20%	11.70
31	PULIMENTO DE AGREGADOS	M	12	60%	7.80
34	PUNZONAMIENTO	M	5	25%	44.20
36	DESCONCHAMIENTO	M	4	20%	14.60
				TOTAL	108.40

NRO	CALCULO DE MAXIMO VALOR DEDUCIDO CORREGIDO						TOTAL	q	CDV
1	44.20	30.10	14.60	11.70	7.80	2.00	110.40	5	-
2	44.20	30.10	14.60	11.70	2.00	2.00	104.60	4	60.30
3	44.20	30.10	14.60	2.00	2.00	2.00	94.90	3	60.14
4	44.20	30.10	2.00	2.00	2.00	2.00	82.30	2	59.88
5	44.20	2.00	2.00	2.00	2.00	2.00	54.20	1	54.20
							MAX CDV		60.30

PCI : 100 - MAX CDV = 39.7 REGULAR

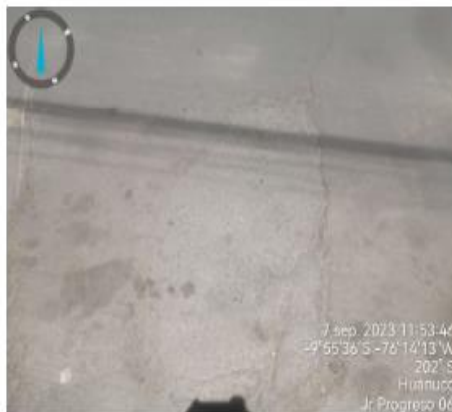
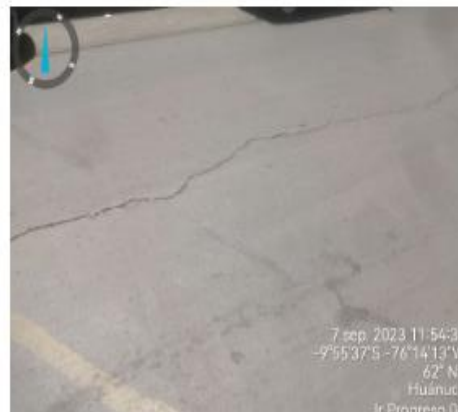
Unidad de muestra N°126: Jr. Progreso cd 06

NOMBRE DE LA VIA		JIRON PROGRESO CUADRA 06			
EVALUADOR		GONZALES ARELLANO, SEBASTIAN E.	AREA DE TRAMO	NRO DE LOSAS	
FECHA		AGOSTO 2023	350 M2	20	
TIPOS DE FALLAS					
NRO	FALLA	NRO	FALLA	NRO	FALLA
21	BLOW UP / BLOCKING	27	DESNIVEL CARRIL / BERMA	34	PUNZONAMIENTO
22	GRIETA DE ESQUINA	28	GRIETA LINEAL	35	CRUCE DE LA VIA FERREA
23	LOSA DIVIDIDA	29	PARCHEO (GRANDE)	36	DESCONCHAMIENTO
24	GRITA DE DURABILIDAD	30	PARCHEO (PEQUEÑO)	37	RETRACCION
25	ESCALA	31	PULIMENTO DE AGREGADOS	38	DESCASCARAMIENTO DE ESQUINA
26	SELLO DE JUNTA	32	POPOUTS	39	DESCASCARAMIENTO DE JUNTA
		33	BOMBEO		
NRO	FALLA	SEVERIDAD	NRO DE LOSAS	DENSIDAD %	VALOR DEDUCIDO
28	GRIETA LINEAL	B	10	50%	18.90
29	PARCHEO (GRANDE)	B	2	10%	2.70
31	PULIMENTO DE AGREGADOS	B	6	30%	5.30
TOTAL					26.90

NRO	CALCULO DE MAXIMO VALOR DEDUCIDO CORREGIDO				TOTAL	q	CDV
1	18.90	5.30	2.70	2.00	28.90	3	17.23
2	18.90	5.30	2.00	2.00	28.20	2	23.55
3	18.90	2.00	2.00	2.00	24.90	1	24.90
						MAX CDV	24.90

PCI : 100 - MAX CDV 75.1 MUY BUENO

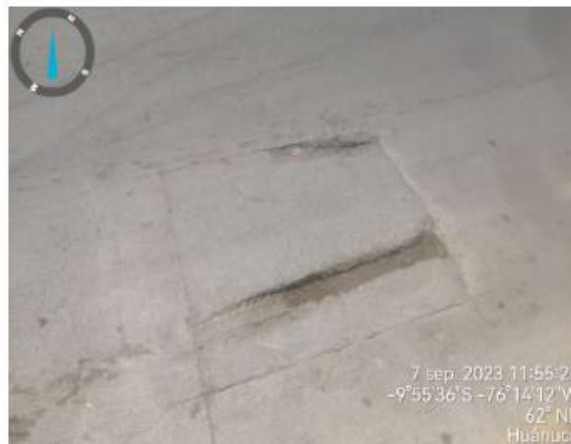
Unidad de muestra N°127: Jr. Progreso cd 07

NOMBRE DE LA VIA		JIRON PROGRESO CUADRA 07			
EVALUADOR		GONZALES ARELLANO, SEBASTIAN E.		AREA DE TRAMO	NRO DE LOSAS
FECHA		AGOSTO 2023		350 M2	20
TIPOS DE FALLAS					
NRO	FALLA	NRO	FALLA	NRO	FALLA
21	BLOW UP / BLOCKING	27	DESNIVEL CARRIL / BERMA	34	PUNZONAMIENTO
22	GRIETA DE ESQUINA	28	GRIETA LINEAL	35	CRUCE DE LA VIA FERREA
23	LOSA DIVIDIDA	29	PARCHEO (GRANDE)	36	DESCONCHAMIENTO
24	GRIETA DE DURABILIDAD	30	PARCHEO (PEQUEÑO)	37	RETRACCION
25	ESCALA	31	PULIMENTO DE AGREGADOS	38	DESCASCARAMIENTO DE ESQUINA
26	SELLO DE JUNTA	32	POPOUTS	39	DESCASCARAMIENTO DE JUNTA
		33	BOMBEO		
NRO	FALLA	SEVERIDAD	NRO DE LOSAS	DENSIDAD %	VALOR DEDUCIDO
29	PARCHEO (GRANDE)	B	2	10%	2.70
31	PULIMENTO DE AGREGADOS	B	10	50%	7.20
				TOTAL	9.90

NRO	CALCULO DE MAXIMO VALOR DEDUCIDO CORREGIDO	TOTAL	q	CDV
1	7.20	2.70	2.00	11.90
2	7.20	2.00	2.00	11.20
			MAX CDV	11.20

PCI : 100 -MAX CDV **88.8 EXCELENTE**

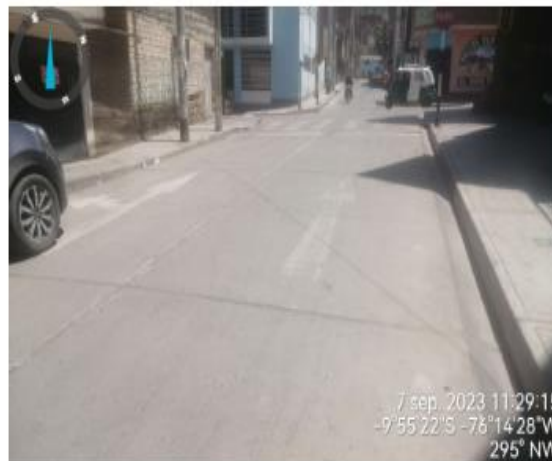
Unidad de muestra N°128: Jr. Pedro Puelles cd 01

NOMBRE DE LA VIA		JIRON PEDRO PUELLES CUADRA 01			
EVALUADOR		GONZALES ARELLANO, SEBASTIAN E.		AREA DE TRAMO	NRO DE LOSAS
FECHA		AGOSTO 2023		350 M2	20
TIPOS DE FALLAS					
NRO	FALLA	NRO	FALLA	NRO	FALLA
21	BLOW UP / BLOCKING	27	DESNIVEL CARRIL / BERMA	34	PUNZONAMIENTO
22	GRIETA DE ESQUINA	28	GRIETA LINEAL	35	CRUCE DE LA VIA FERREA
23	LOSA DIVIDIDA	29	PARCHEO (GRANDE)	30	DESCONCHAMIENTO
24	GRITA DE DURABILIDAD	30	PARCHEO (PEQUEÑO)	37	RETRACCION
25	ESCALA	31	PULIMENTO DE AGREGADOS	38	DESCASCARAMIENTO DE ESQUINA
26	SELLO DE JUNTA	32	POPOUTS	39	DESCASCARAMIENTO DE JUNTA
		33	BOMBEO		
NRO	FALLA	SEVERIDAD	NRO DE LOSAS	DENSIDAD %	VALOR DEDUCIDO
29	PARCHEO (GRANDE)	M	5	25%	2.90
31	PULIMENTO DE AGREGADOS	M	2	10%	1.30
TOTAL					4.20

NRO	CALCULO DE MAXIMO VALOR DEDUCIDO CORREGIDO	TOTAL	q	CDV
1	2.90	2.00	4.90	2
2	2.90	2.00	4.90	1
			MAX CDV	4.9

PCI : 100 - MAX CDV 95.1 EXCELENTE

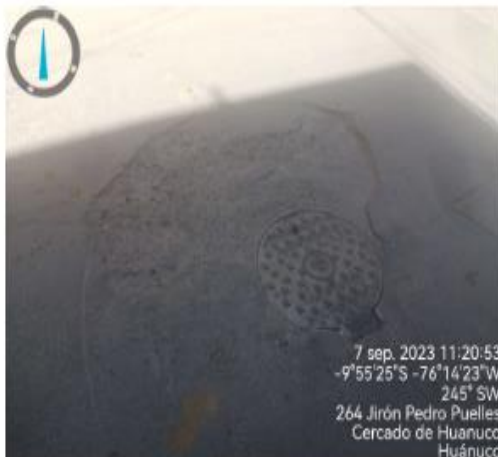
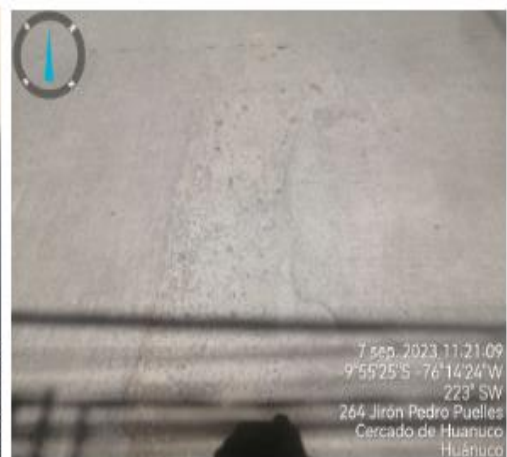
Unidad de muestra N°129: Jr. Pedro Puelles cd 02

NOMBRE DE LA VIA		JIRON PEDRO PUELLES CUADRA 02			
EVALUADOR		GONZALES ARELLANO, SEBASTIAN E.		AREA DE TRAMO	NRO DE LOSAS
FECHA		AGOSTO 2023		350 M2	20
TIPOS DE FALLAS					
NRO	FALLA	NRO	FALLA	NRO	FALLA
21	BLOW UP / BLOCKING	27	DESNIVEL CARRIL / BERMA	34	PUNZONAMIENTO
22	GRIETA DE ESQUINA	28	GRIETA LINEAL	35	CRUCE DE LA VIA FERREA
23	LOSA DIVIDIDA	29	PARCHEO (GRANDE)	36	DESCONCHAMIENTO
24	GRITA DE DURABILIDAD	30	PARCHEO (PEQUEÑO)	37	RETRACCION
25	ESCALA	31	PULIMENTO DE AGREGADOS	38	DESCASCARAMIENTO DE ESQUINA
26	SELLO DE JUNTA	32	POPPOUTS	39	DESCASCARAMIENTO DE JUNTA
		33	BOMBEO		
NRO	FALLA	SEVERIDAD	NRO DE LOSAS	DENSIDAD %	VALOR DEDUCIDO
29	PARCHEO (GRANDE)	M	6	30%	21.10
31	PULIMENTO DE AGREGADOS	B	4	20%	3.80
36	DESCONCHAMIENTO	A	1	5%	9.30
TOTAL					34.20

NRO	CALCULO DE MAXIMO VALOR DEDUCIDO CORREGIDO	TOTAL	q	CDV
1	21.10 9.30 3.80 2.00	36.20	3	22.59
2	21.10 9.30 2.00 2.00	34.40	2	28.02
3	21.10 2.00 2.00 2.00	27.10	1	27.10
			MAX CDV	28.02

PCI : 100 - MAX CDV 71.98 MUY BUENO

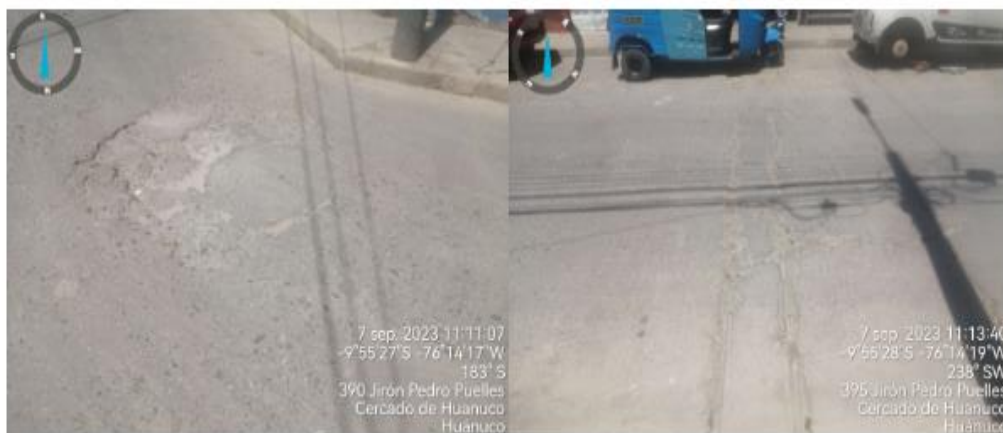
Unidad de muestra N°130: Jr. Pedro Puelles cd 03

NOMBRE DE LA VIA		JIRON PEDRO PUELLES CUADRA 03			
EVALUADOR		GONZALES ARELLANO, SEBASTIAN E.		AREA DE TRAMO	NRO DE LOSAS
FECHA		AGOSTO 2023		350 M2	20
TIPOS DE FALLAS					
NRO	FALLA	NRO	FALLA	NRO	FALLA
21	BLOW UP / BLOCKING	27	DESNIVEL CARRIL / BERMA	34	PUNZONAMIENTO
22	GRIETA DE ESQUINA	28	GRIETA LINEAL	35	CRUCE DE LA VIA FERREA
23	LOSA DIVIDIDA	29	PARCHEO (GRANDE)	36	DESCONCHAMIENTO
24	GRITA DE DURABILIDAD	30	PARCHEO (PEQUEÑO)	37	RETRACCION
25	ESCALA	31	PULIMENTO DE AGREGADOS	38	DESCASCARAMIENTO DE ESQUINA
26	SELLO DE JUNTA	32	POPOUTS	39	DESCASCARAMIENTO DE JUNTA
		33	BOMBEO		
NRO	FALLA	SEVERIDAD	NRO DE LOSAS	DENSIDAD %	VALOR DEDUCIDO
28	GRIETA LINEAL	M	8	40%	24.30
29	PARCHEO (GRANDE)	M	2	10%	5.80
31	PULIMENTO DE AGREGADOS	M	10	50%	7.20
34	PUNZONAMIENTO	A	12	60%	76.40
36	DESCONCHAMIENTO	M	4	20%	14.00
TOTAL					128.30

NRO	CALCULO DE MAXIMO VALOR DEDUCIDO CORREGIDO					TOTAL	q	CDV
1	76.40	24.30	14.00	7.20	2.00	124.50	4	69.92
2	76.40	24.30	14.60	2.00	2.00	119.30	3	73.62
3	76.40	24.30	2.00	2.00	2.00	106.70	2	73.69
4	76.40	2.00	2.00	2.00	2.00	84.40	1	84.40
							MAX CDV	84.4

PCI : 100 - MAX CDV 15.6 MUY MALO

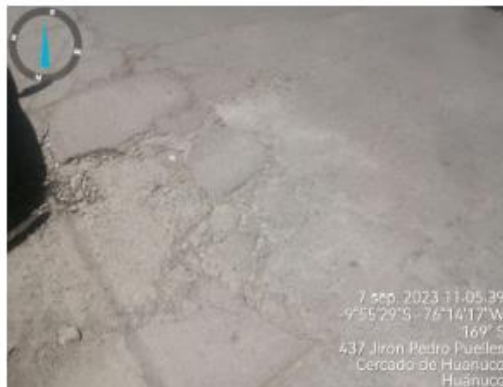
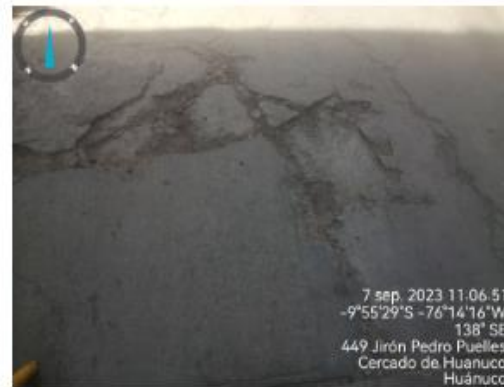
Unidad de muestra N°131: Jr. Pedro Puelles cd 04

NOMBRE DE LA VIA		JIRON PEDRO PUELLES CUADRA 04			
EVALUADOR		GONZALES ARELLANO, SEBASTIAN E.		AREA DE TRAMO	NRO DE LOSAS
FECHA		AGOSTO 2023		350 M2	20
TIPOS DE FALLAS					
NRO	FALLA	NRO	FALLA	NRO	FALLA
21	BLOW UP / BLOCKING	27	DESNIVEL CARRIL / BERMA	34	PUNZONAMIENTO
22	GRIETA DE ESQUINA	28	GRIETA LINEAL	35	CRUCE DE LA VIA FERREA
23	LOSA DIVIDIDA	29	PARCHEO (GRANDE)	36	DESCONCHAMIENTO
24	GRITA DE DURABILIDAD	30	PARCHEO (PEQUEÑO)	37	RETRACCION
25	ESCALA	31	PULIMENTO DE AGREGADOS	38	DESCASCARAMIENTO DE ESQUINA
26	SELLO DE JUNTA	32	POPOUTS	39	DESCASCARAMIENTO DE JUNTA
		33	BOMBEO		
NRO	FALLA	SEVERIDAD	NRO DE LOSAS	DENSIDAD %	VALOR DEDUCIDO
28	GRIETA LINEAL	M	10	50%	27.50
29	PARCHEO (GRANDE)	M	1	5%	2.90
31	PULIMENTO DE AGREGADOS	M	6	30%	5.30
34	PUNZONAMIENTO	M	10	50%	60.30
TOTAL					96.00

NRO	CALCULO DE MAXIMO VALOR DEDUCIDO CORREGIDO					TOTAL	q	CDV
1	60.30	27.50	5.30	2.90	2.00	98.00	4	50.90
2	60.30	27.50	5.30	2.00	2.00	97.10	3	61.38
3	60.30	27.50	2.00	2.00	2.00	93.80	2	66.59
4	60.30	2.00	2.00	2.00	2.00	68.30	1	68.30
							MAX CDV	68.3

PCI : 100 - MAX CDV 31.7 MALO

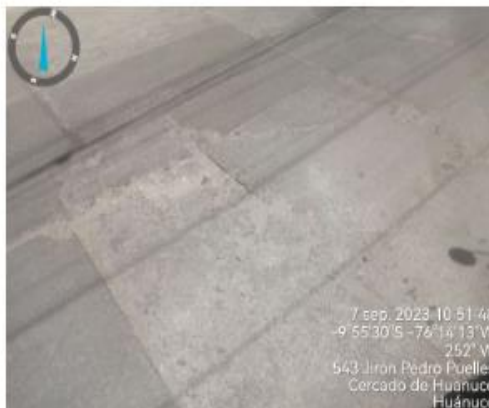
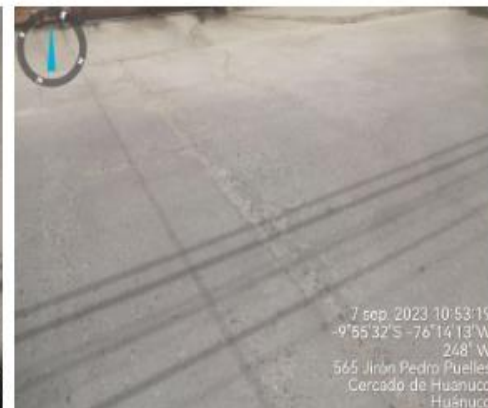
Unidad de muestra N°132: Jr. Pedro Puelles cd 05

NOMBRE DE LA VIA		JIRON PEDRO PUELLES CUADRA 05			
EVALUADOR		GONZALES ARELLANO, SEBASTIAN E.		AREA DE TRAMO	350 M2
FECHA		AGOSTO 2023		NRO DE LOSAS	20
TIPOS DE FALLAS					
NRO	FALLA	NRO	FALLA	NRO	FALLA
21	BLOW UP / BLOCKING	27	DESNIVEL CARRIL / BERMA	34	FUNZONAMIENTO
22	GRIETA DE ESQUINA	28	GRIETA LINEAL	35	CRUCE DE LA VIA FERREA
23	LOSA DIVIDIDA	29	PARCHEO (GRANDE)	36	DESCONCHAMIENTO
24	GRIETA DE DURABILIDAD	30	PARCHEO (PEQUEÑO)	37	RETRACCION
25	ESCALA	31	PULIMENTO DE AGREGADOS	38	DESCASCARAMIENTO DE ESQUINA
26	SELLO DE JUNTA	32	POPOUTS	39	DESCASCARAMIENTO DE JUNTA
		33	BOMBEO		
NRO	FALLA	SEVERIDAD	NRO DE LOSAS	DENSIDAD %	VALOR DEDUCIDO
28	GRIETA LINEAL	M	16	80%	34.20
29	PARCHEO (GRANDE)	A	1	5%	5.80
31	PULIMENTO DE AGREGADOS	M	8	40%	8.90
34	FUNZONAMIENTO	M	12	60%	60.30
TOTAL					109.20

NRO	CALCULO DE MAXIMO VALOR DEDUCIDO CORREGIDO					TOTAL	q	CDV
1	60.30	34.20	8.90	5.80	2.00	111.20	4	63.58
2	60.30	34.20	8.90	2.00	2.00	107.40	3	67.03
3	60.30	34.20	2.00	2.00	2.00	100.50	2	70.25
4	60.30	2.00	2.00	2.00	2.00	68.30	1	68.30
MAX CDV							70.25

PCI : 100 - MAX CDV 29.75 MALO

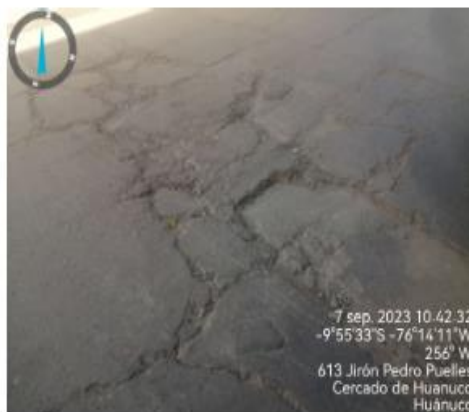
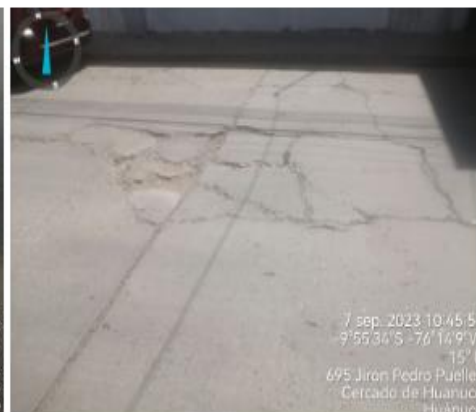
Unidad de muestra N°133: Jr. Pedro Puelles cd 06

NOMBRE DE LA VIA		JIRON PEDRO PUELLES CUADRA 06			
EVALUADOR		GONZALES ARELLANO, SEBASTIAN E.		AREA DE TRAMO	NRO DE LOSAS
FECHA		AGOSTO 2023		350 M2	20
TIPOS DE FALLAS					
NRO	FALLA	NRO	FALLA	NRO	FALLA
21	BLOW UP / BLOCKING	27	DESNIVEL CARRIL / BERMA	34	PUNZONAMIENTO
22	GRIETA DE ESQUINA	28	GRIETA LINEAL	35	CRUCE DE LA VIA FERREA
23	LOSA DIVIDIDA	29	PARCHEO (GRANDE)	36	DESCONCHAMIENTO
24	GRIETA DE DURABILIDAD	30	PARCHEO (PEQUEÑO)	37	RETRACCION
25	ESCALA	31	PULIMENTO DE AGREGADOS	38	DESCASCARAMIENTO DE ESQUINA
26	SELLO DE JUNTA	32	POPOUTS	39	DESCASCARAMIENTO DE JUNTA
		33	BOMBEO		
NRO	FALLA	SEVERIDAD	NRO DE LOSAS	DENSIDAD %	VALOR DEDUCIDO
23	LOSA DIVIDIDA	M	4	20%	33.30
29	PARCHEO (GRANDE)	M	4	20%	11.70
34	PUNZONAMIENTO	A	14	70%	80.30
TOTAL					125.30

NRO	CALCULO DE MAXIMO VALOR DEDUCIDO CORREGIDO			TOTAL	q	CDV	
1	80.30	33.30	11.70	2.00	127.30	3	75.62
2	80.30	33.30	2.00	2.00	117.00	2	79.08
3	80.30	2.00	2.00	2.00	86.30	1	86.30
						MAX CDV	86.3

PCI: 100 - MAX CDV 13.7 MUY MALO

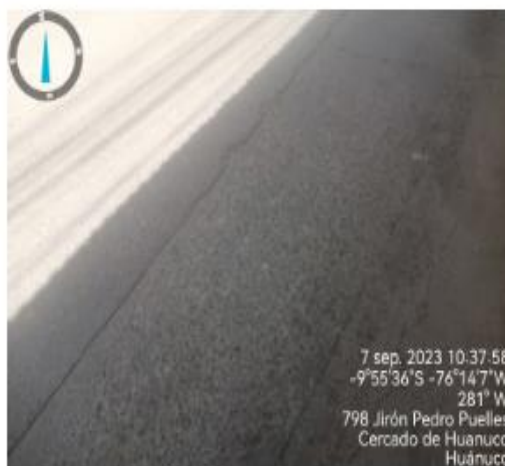
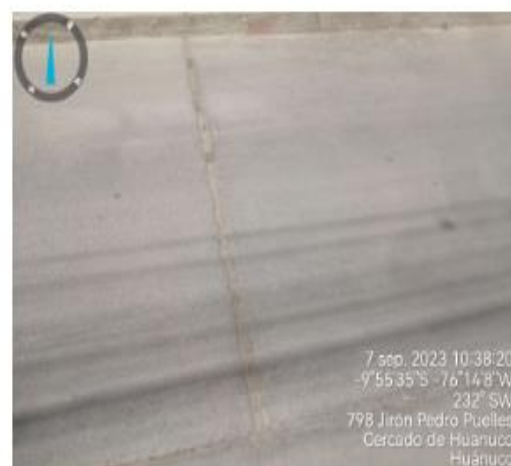
Unidad de muestra N°134: Jr. Pedro Puelles cd 07

NOMBRE DE LA VIA		JIRON PEDRO PUELLES CUADRA 07			
EVALUADOR		GONZALES ARELLANO, SEBASTIAN E.		AREA DE TRAMO	NRO DE LOSAS
FECHA		AGOSTO 2023	330 M2	20	
TIPOS DE FALLAS					
NRO	FALLA	NRO	FALLA	NRO	FALLA
21	BLOW UP / BLOCKING	27	DESNIVEL CARRIL / BERMA	34	PUNZONAMIENTO
22	GRIETA DE ESQUINA	28	GRIETA LINEAL	35	CRUCE DE LA VIA FERREA
23	LOSA DIVIDIDA	29	PARCHEO (GRANDE)	36	DESCONCHAMIENTO
24	GRITA DE DURABILIDAD	30	PARCHEO (PEQUEÑO)	37	RETRACCION
25	ESCALA	31	PULIMENTO DE AGREGADOS	38	DESCASCARAMIENTO DE ESQUINA
26	SELLO DE JUNTA	32	POPOUTS	39	DESCASCARAMIENTO DE JUNTA
		33	BOMBEO		
NRO	FALLA	SEVERIDAD	NRO DE LOSAS	DENSIDAD %	VALOR DEDUCIDO
31	PULIMENTO DE AGREGADOS	A	10	50%	7.20
39	DESCASCARAMIENTO DE JUNTA	B	4	20%	4.20
TOTAL					11.40

NRO	CALCULO DE MAXIMO VALOR DEDUCIDO CORREGIDO			TOTAL	q	CDV
1	7.20	4.20	2.00	13.40	2	10.11
2	7.20	2.00	2.00	11.20	1	11.20
					MAX CDV	11.2

PCI: 100 - MAX CDV **88.8 EXCELENTE**
