**UNIVERSIDAD DE HUANUCO**  
**FACULTAD DE INGENIERIA**  
**PROGRAMA ACADÉMICO DE INGENIERIA CIVIL**

**“Relación entre el método PCI y VIZIR en la evaluación de pavimentos flexibles en la av. Universitaria desde el óvalo de Cayhuayna hasta el puente Tingo en el distrito de Pillco Marca-2025”**

**PARA OPTAR EL TÍTULO PROFESIONAL DE INGENIERO CIVIL**

**AUTOR: Jara Rojas, Kirk Patrick**

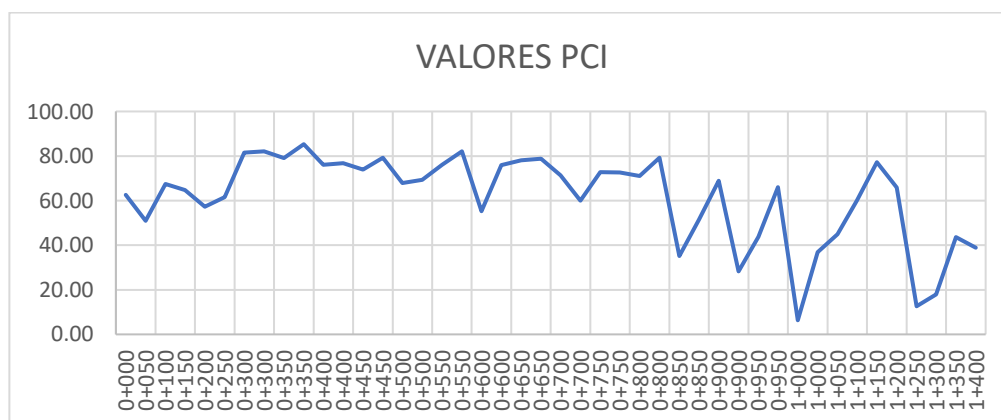
**Figura 14**

*Comportamiento del índice PCI en cada unidad de muestreo*

En la gráfica se aprecia la variación de los valores PCI correspondientes a cada muestra evaluada, abarcando el tramo desde el Km 0+000 hasta el Km 1+438.

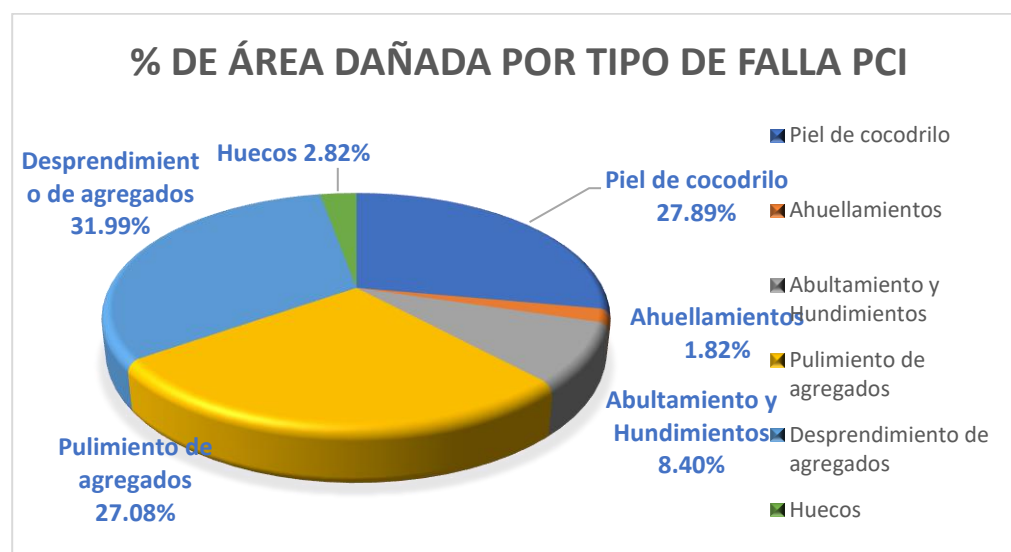
**Figura 15**

*% de área dañada por tipo de falla PCI*

En la gráfica se observa que el deterioro más recurrente en la

estructura vial corresponde al desprendimiento de agregados. En una proporción menor, aunque igualmente relevante se presenta la piel de cocodrilo con un 27.89%. Por otro lado, la falla menos frecuente en el pavimento es el ahuellamiento, registrando apenas un 1.82%.

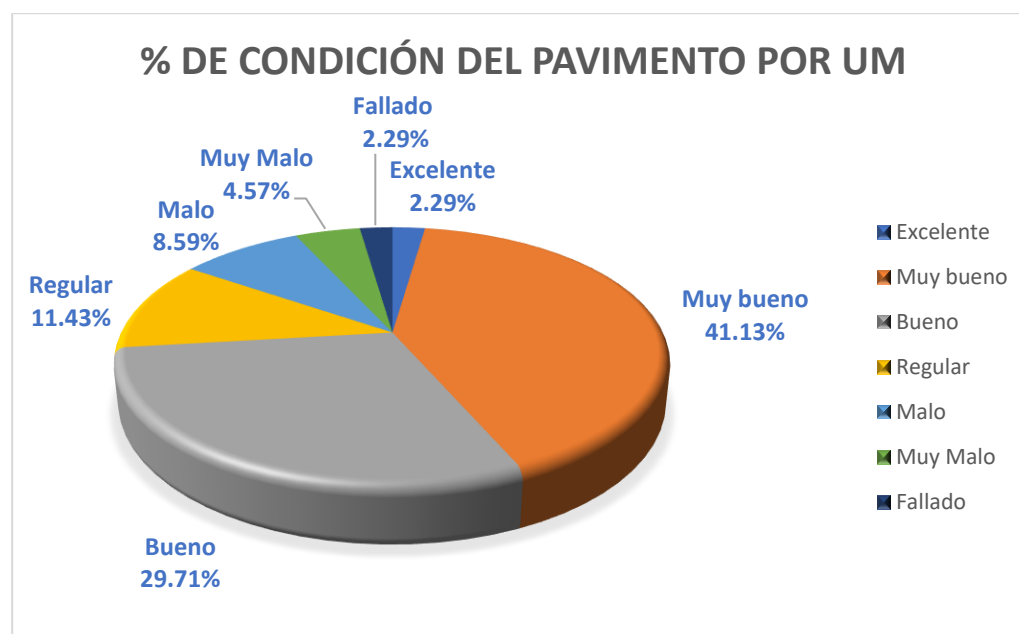
**Figura 16**

*% de condición del pavimento por UM*

A partir de los resultados obtenidos, se descarta la hipótesis formulada, la cual establecía que el estado del pavimento en la Av.

Universitaria, evaluado mediante la metodología PCI, se encontraba en una condición mala, observando que tenemos solo el 15.45% del total de muestras en condiciones malo hasta fallado.

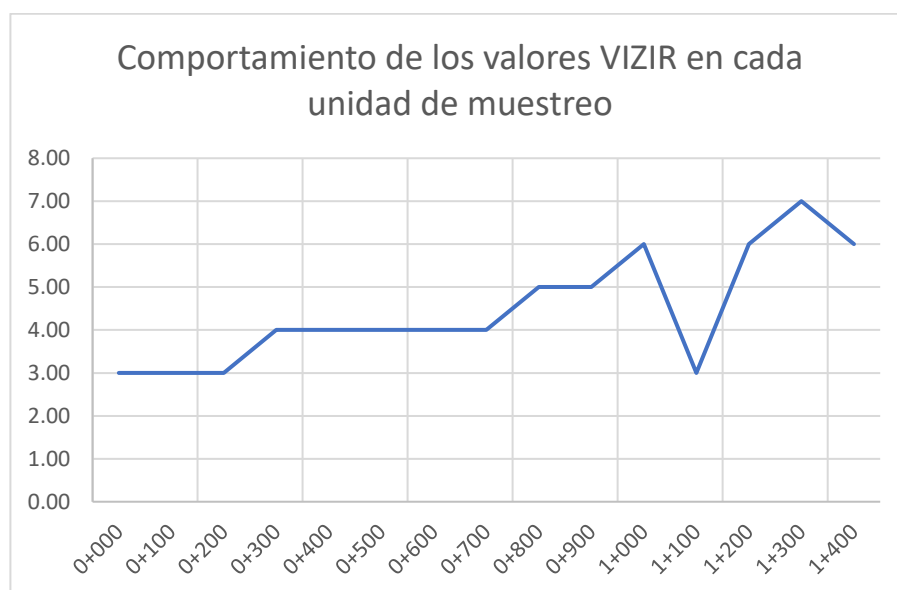
**Figura 17**

*Comportamiento de los valores VIZIR en cada unidad de muestreo*

En la gráfica se aprecia la variación de los valores VIZIR correspondientes a cada unidad de muestreo, abarcando el tramo desde el Km 0+000 hasta el Km 1+438

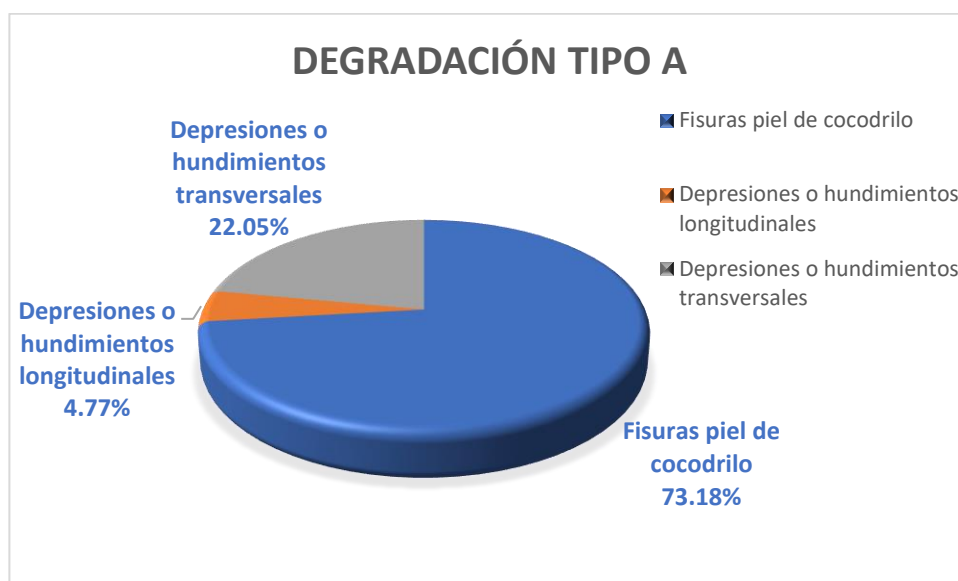
**Figura 18**

*Degradación tipo A*

En la gráfica se evidencia que la degradación tipo A más frecuente en la vía corresponde a las fisuras piel de cocodrilo, con un 73.18%. En una proporción menor, aunque igualmente relevante, se presentan los depresiones o hundimientos transversales, con un 22.05%. Finalmente, las depresiones o hundimientos longitudinales registran el menor porcentaje.

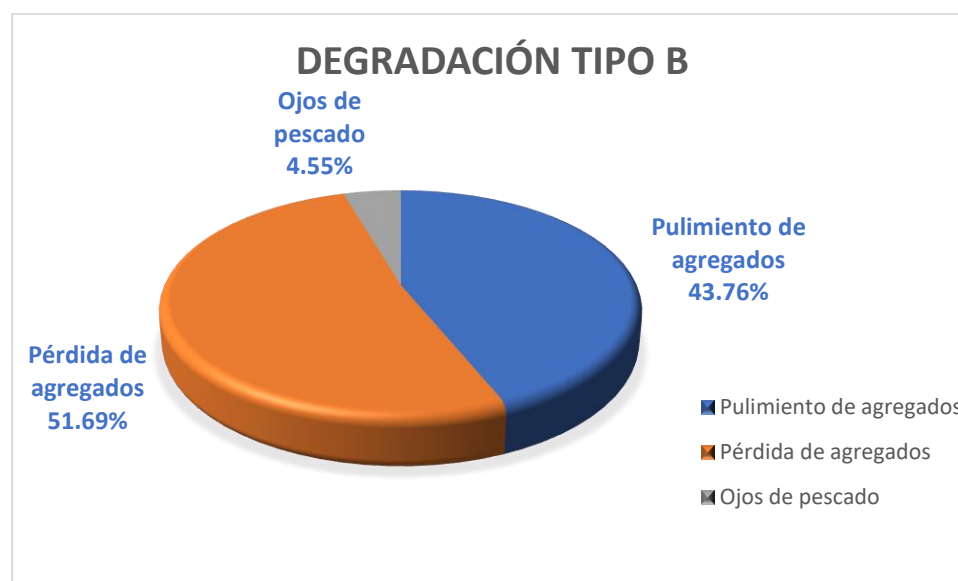
**Figura 19**

*Degradación tipo B*

En la gráfica se evidencia que la degradación tipo B más frecuente en la vía corresponde a las pérdidas de agregados, con un 51.69%. En una proporción menor, aunque igualmente relevante, se presentan los pulimientos de agregados, con un 43.76%. Finalmente, los ojos de pescado registran el menor porcentaje.

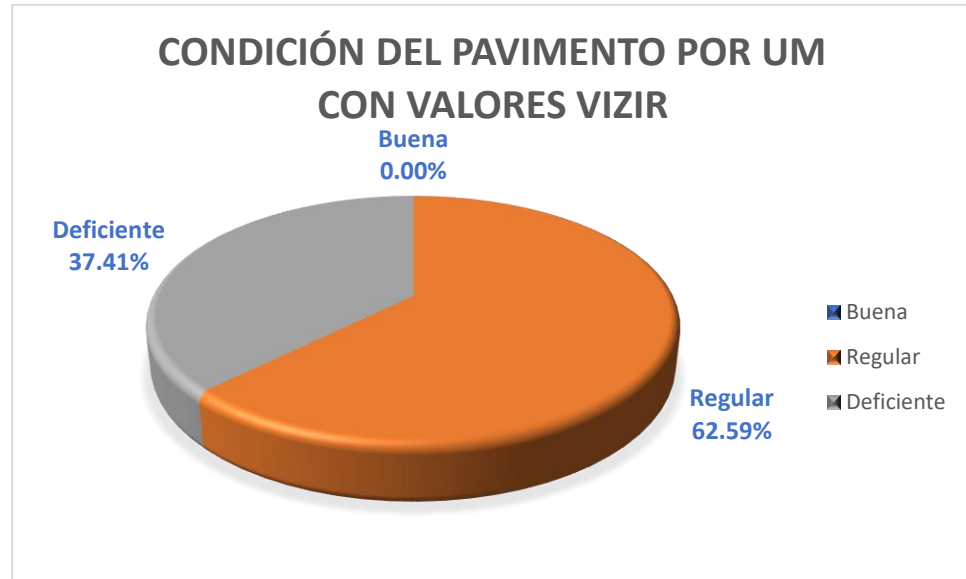
**Figura 20**

*Condición del pavimento por Um. con valores VIZIR*

A partir de los resultados obtenidos, se valida la hipótesis formulada, la cual afirmaba que la condición del pavimento en la Av. Universitaria evaluada mediante la metodología VIZIR sería calificada como regular.
