**UNIVERSIDAD DE HUANUCO**  
**FACULTAD DE INGENIERIA**  
**PROGRAMA ACADÉMICO DE INGENIERIA CIVIL**

**"Evaluación del puente monzón en el tramo Tingo  
María - Cachicocto, usando la guía de Provias Nacional"**

PARA OPTAR EL GRADO ACADEMICO DE BACHILLER DE  
INGENIERO CIVIL

AUTOR: Salinas Infante, Angella Katherine

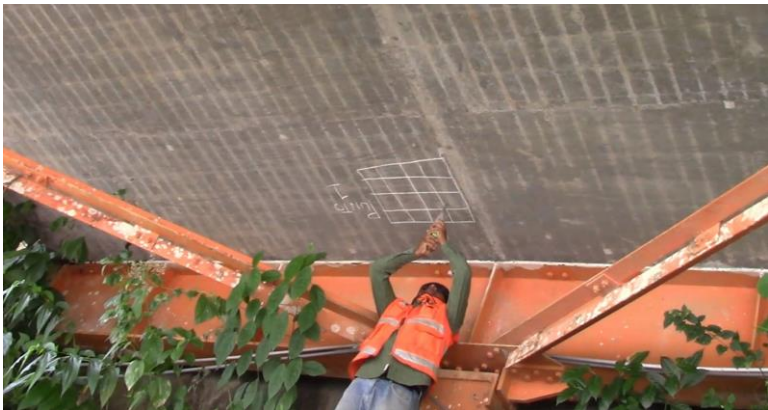
| Cliente: CASA Construcción y Administración S.A.<br>Proyecto: SERVICIO DE GESTIÓN, MEJORAMIENTO Y CONSERVACIÓN VIAL POR NIVELES DE SERVICIO DEL CORREDOR VIAL: CASMA – HUARAZ – HUARI – HUACAYBAMBA – JIRCAN – TINGO MARÍA – MONZON – EMP. PE18A (TINGO MARÍA) | | | | Fecha de ensayo: sábado 4 de marzo de 2017 | | |
|---|---|---|---|---|---|---|
| <p>FOTO : Losa</p> | | | | | | |
