**“Asociación entre la vulnerabilidad estructural de las viviendas y la  
ocurrencia de procesos geomorfológicos en los Comités II y XIII del  
Asentamiento Humano Aparicio Pomares, Huánuco, 2025”**

**AUTOR: Falcon Puente, Precio Chiquiño**

**HUÁNUCO – PERÚ**

**2026**

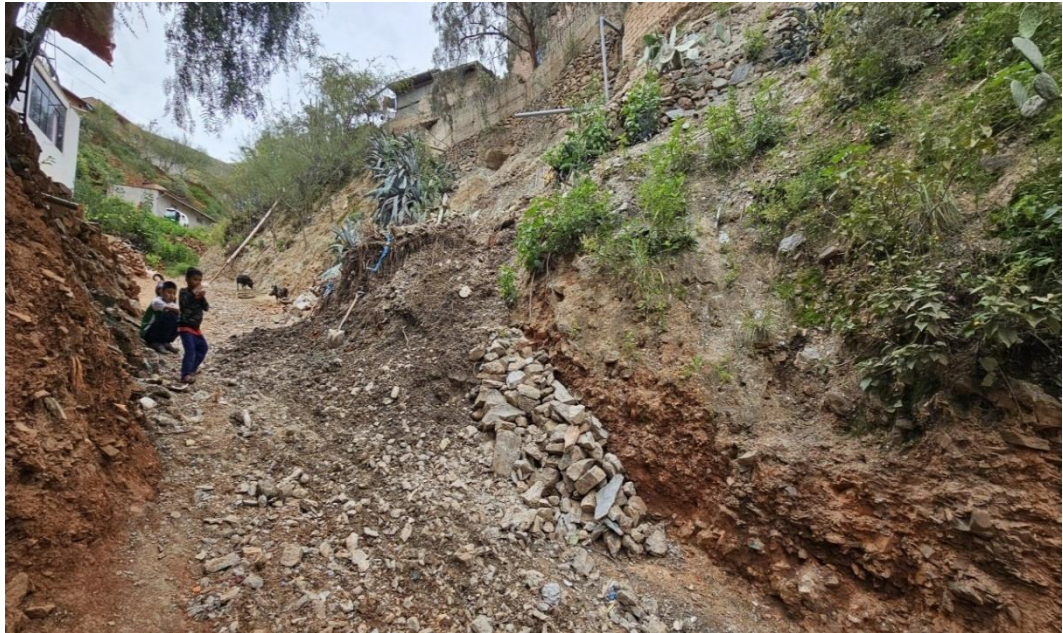
Enero 2025: se aprecia deslizamiento de masa con acumulacion de rocas, piedras y suelo suelto en el AA. HH Aparicio pomares, Huánuco (2025).

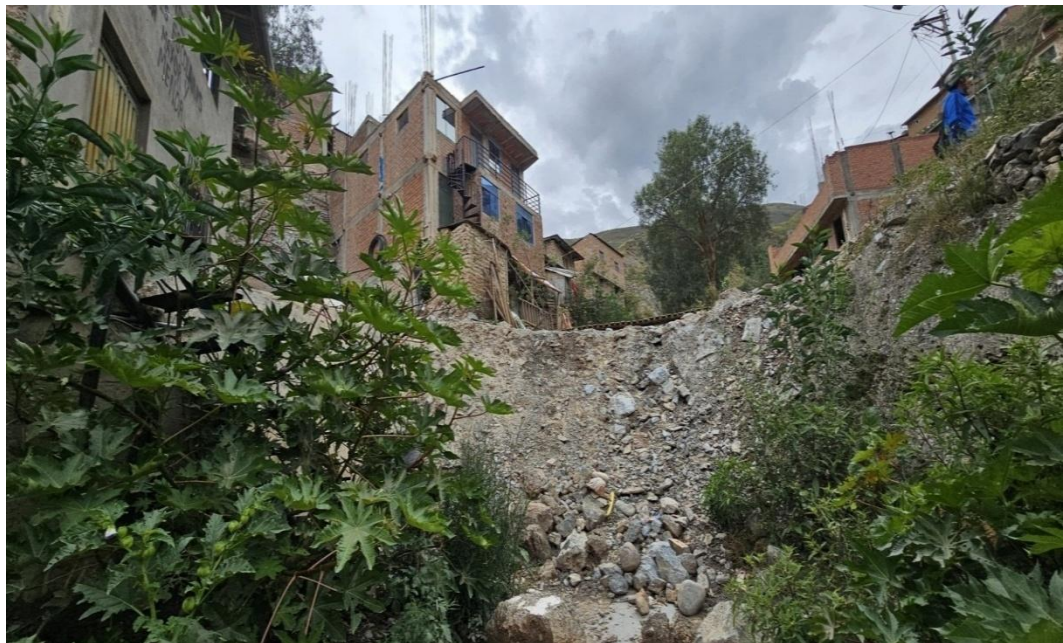
Febrero 2025: desprendimiento de masa con acumulacion de material suelto en zona urbana del AA.HH aparicio pomares, Huanuco (2025).

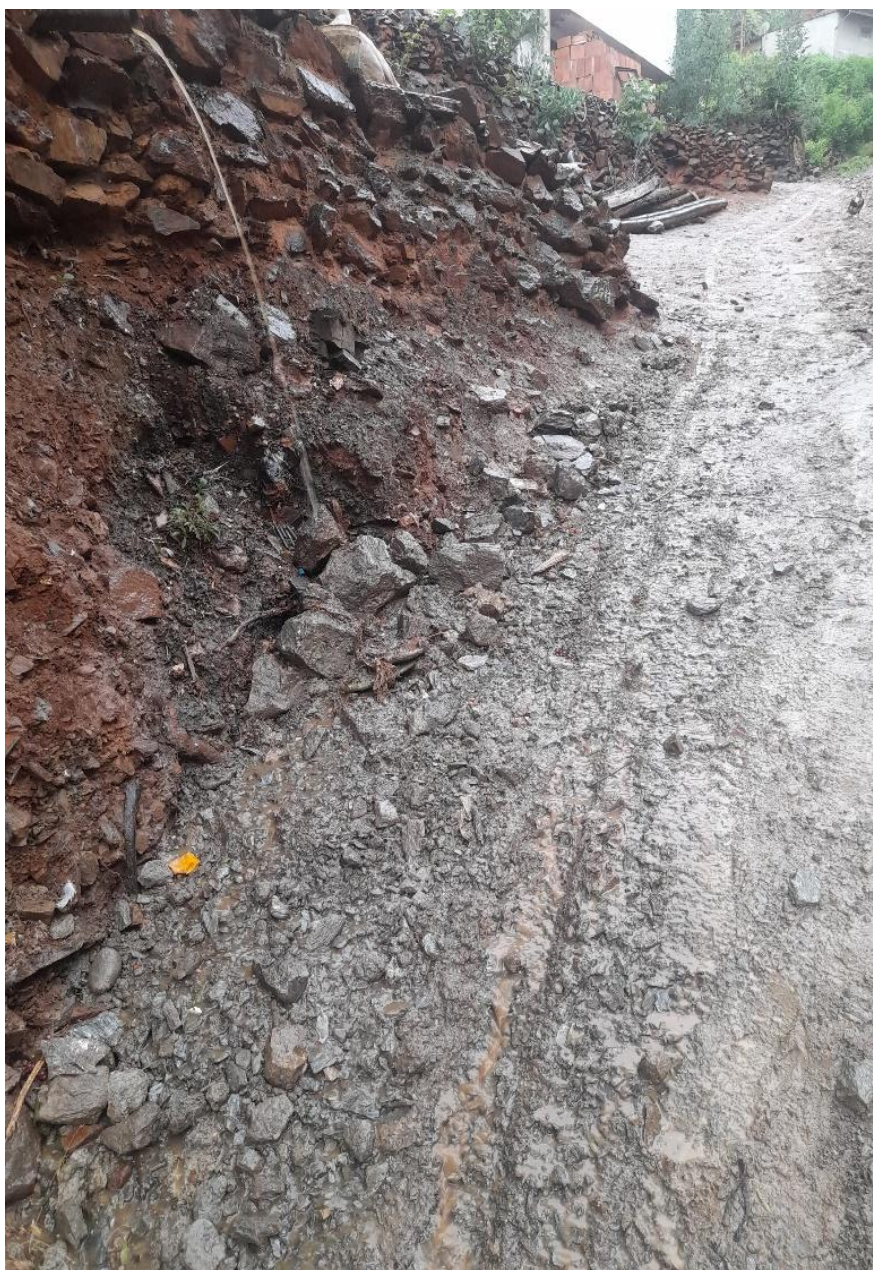
Marzo 2025: camino erosionado con presencia de material suelto y muro de contención precario en el AA. HH Aparicio pomares, Huánuco (2025).

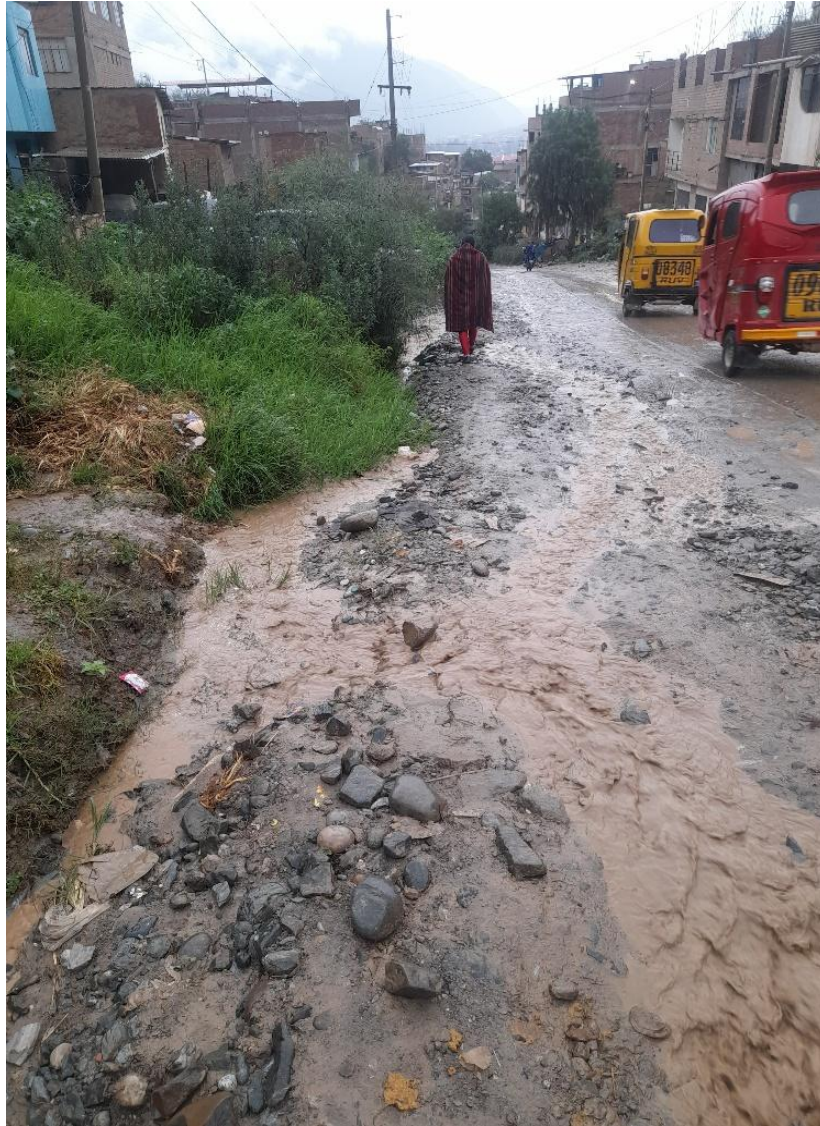
Abril 2025: vía urbana erosionada con escorrentía superficial y arrastre de sedimentos en el AA. HH Aparicio pomares, Huánuco (2025).

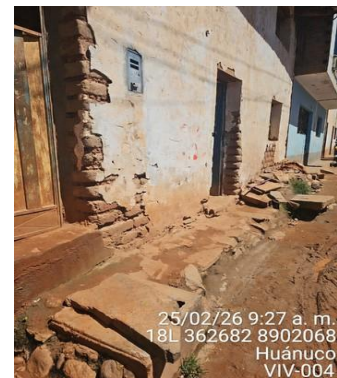
Edificación de adobe con degradación por humedad pluvial y drenaje deficiente hacia la base.

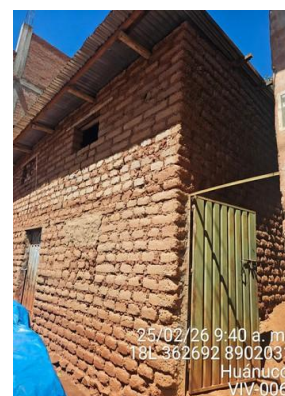
Vivienda de adobe con deterioro por lluvia directa y drenaje deficiente.

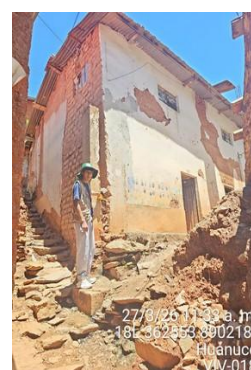
inspeccionando y midiendo la grieta en la vivienda de adobe, la cual presenta daños críticos en paramentos y muros, sin drenaje y con desagüe expuesto

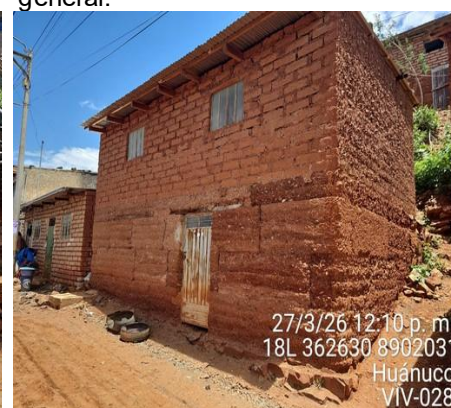
Vivienda heterogénea (tapial y adobe) con muros deteriorados por exposición directa a la lluvia y ausencia de drenaje pluvial.

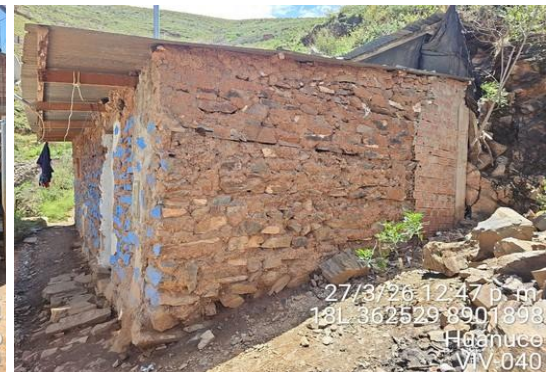
Vivienda de piedra y barro con irregularidad en muros y falta de confinamiento, presenta riesgo estructural.

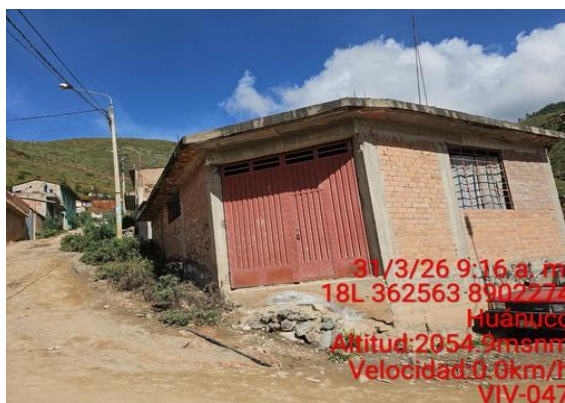
Vivienda de albañilería confinada (ladrillo y concreto), presenta irregularidades constructivas y riesgo estructural.

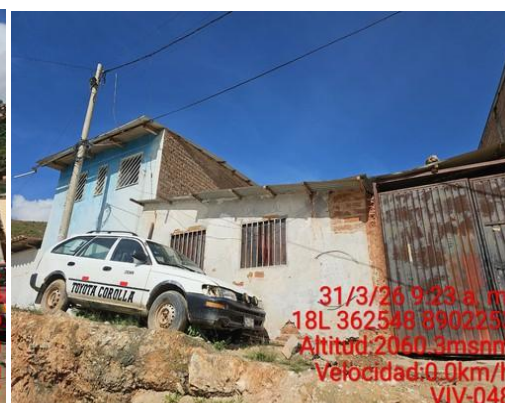
Vivienda de tapial, presenta ubicación en talud y vulnerabilidad por inestabilidad del terreno.

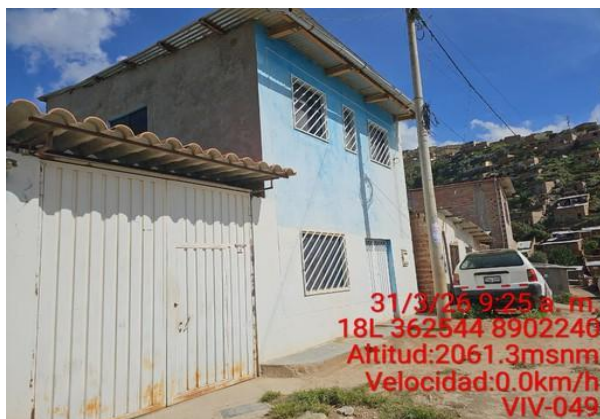
Vivienda mal ubicada sobre desmonte, con cimentación inestable y fisuras leves en la fachada.

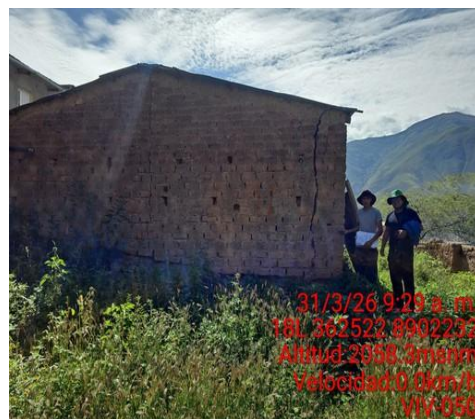
Vivienda a punto de colapso, con fisura extrema, cimentación y muros inferiores afectados por humedad y ausencia de drenaje pluvial.

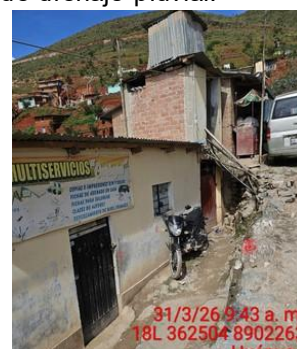
Vivienda mal ubicada en ladera, con acumulación de aguas pluviales y ausencia de drenaje.

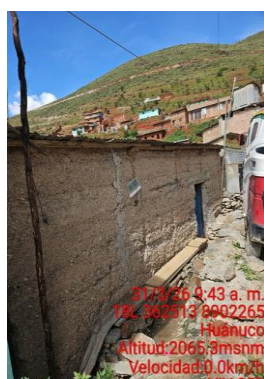
Vivienda mal ubicada en ladera, con fisuras en muros, acumulación de humedad en la cimentación y ausencia de drenaje pluvial.

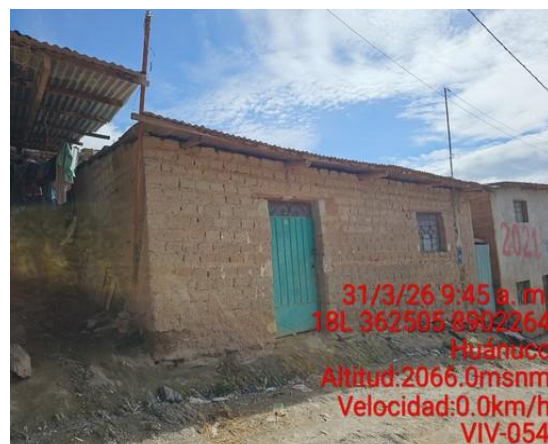
Vivienda de adobe con humedad en la cimentación por ausencia de drenaje pluvial y posible empozamiento de agua de lluvia.

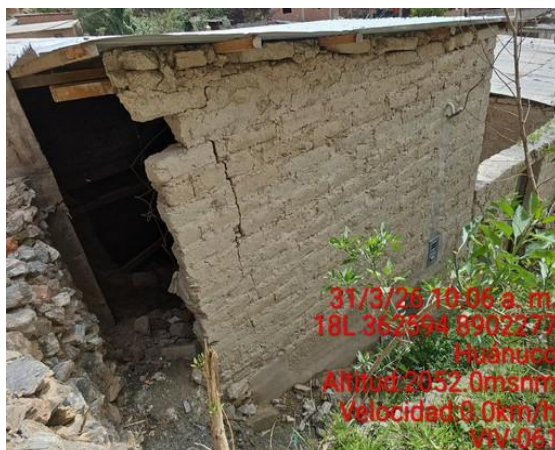
Vivienda de adobe en estado crítico, presenta fisuración severa y riesgo de colapso por humedad.

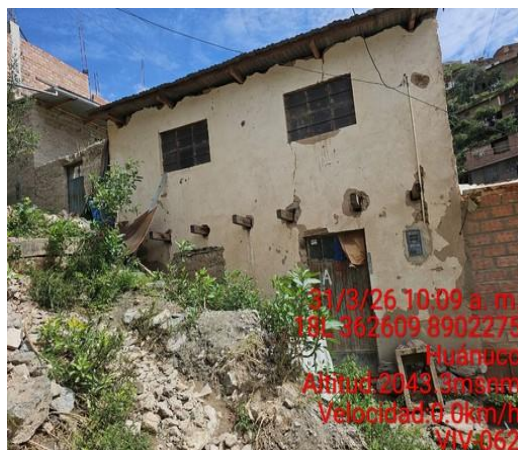
Vivienda de tapial con fisuración leve, ubicada en quebrada con desmonte, presenta humedad en la base.

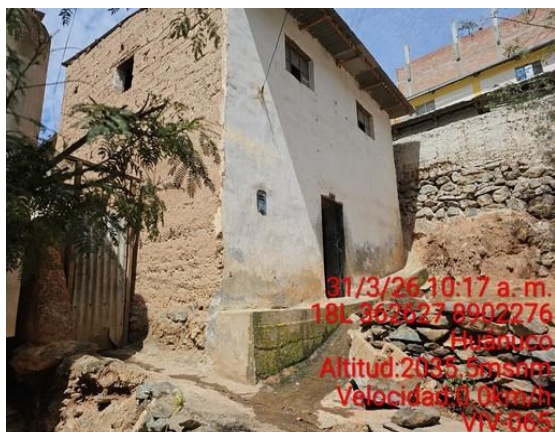
Vivienda en pendiente, con cimentación expuesta y sin drenaje pluvial, presenta exposición a humedad.

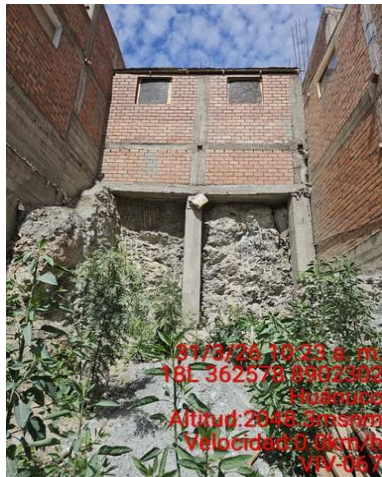
Vivienda de albañilería de ladrillo, presenta cimentación expuesta y riesgo por socavación del talud.

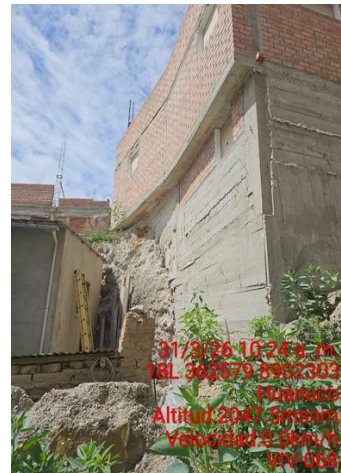
Vivienda de albañilería de ladrillo con elementos de concreto, presenta deficiencias en la contención del terreno y riesgo por inestabilidad lateral.

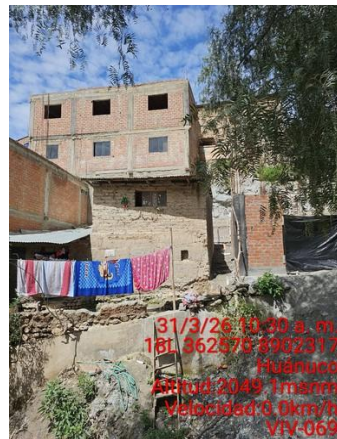
Vivienda de sistema mixto (adobe y tapial), presenta irregularidad estructural y vulnerabilidad por ubicación en pendiente.

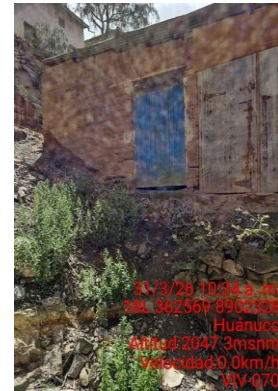
Vivienda de adobe, presenta deterioro de muros y riesgo por inestabilidad del terreno.

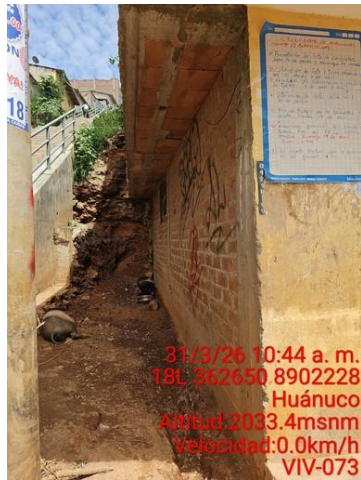
Vivienda de albañilería de ladrillo, presenta erosión del talud colindante y riesgo por inestabilidad del terreno.

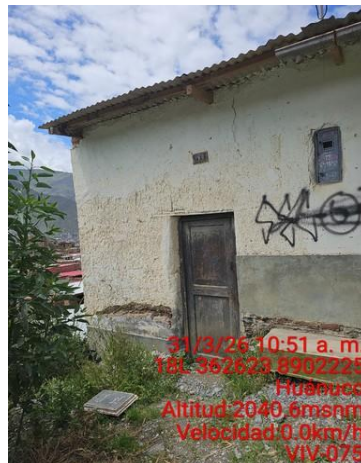
Vivienda de adobe, presenta fisuración en muros y humedad ascendente en la base.

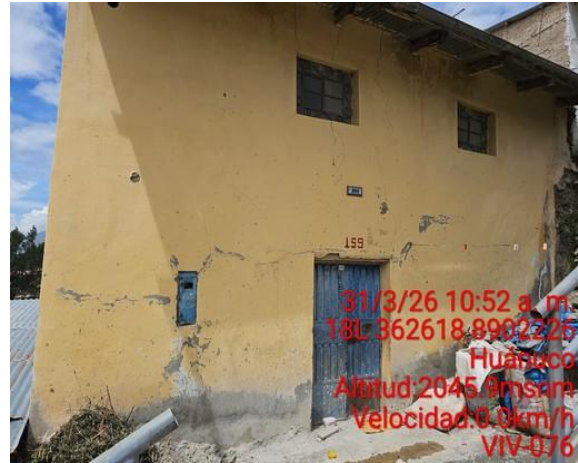
Vivienda de adobe con revestimiento, presenta fisuras y desprendimiento de acabado, con afectación por humedad.

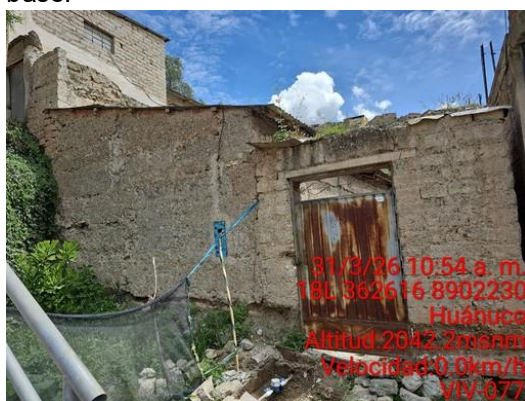
Vivienda de adobe en estado crítico, presenta colapso parcial y pérdida de estabilidad estructural.

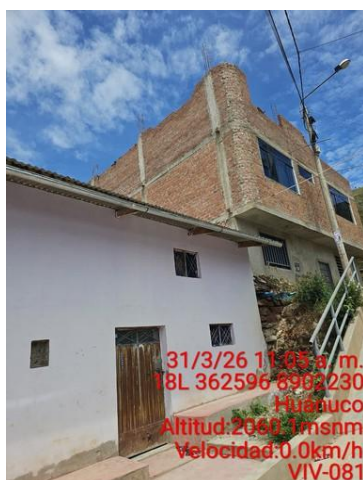
Vivienda de tapial con elementos de concreto, presenta irregularidad estructural y ubicación en pendiente.

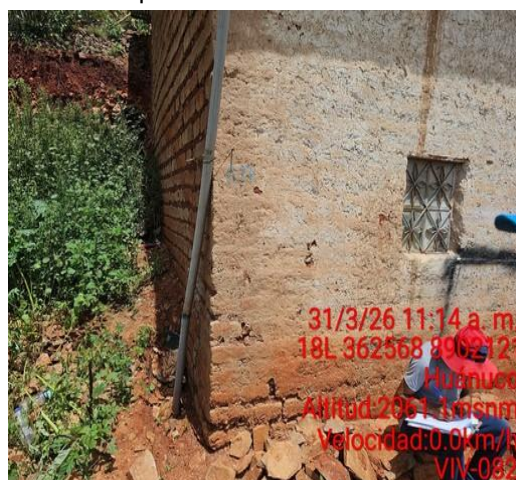
Vivienda de adobe, presenta erosión en la base y exposición a humedad.

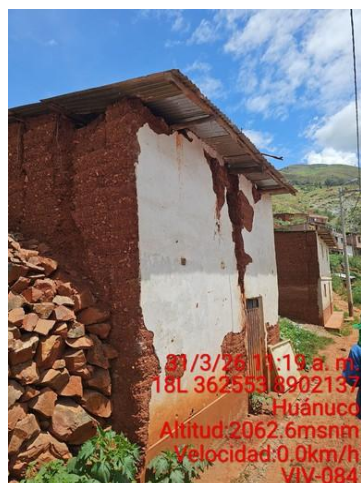
Vivienda de adobe, presenta pérdida de material y deterioro severo del muro.

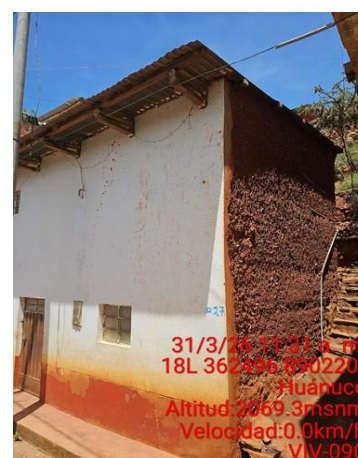
Vivienda de tapial, presenta fisuras y desgaste superficial, con humedad en la base.

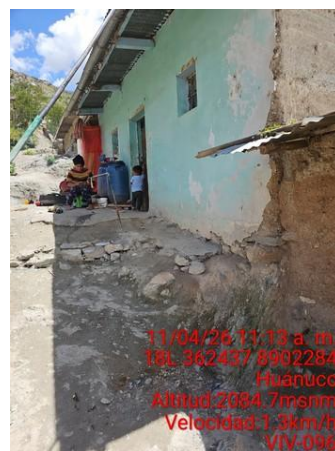
Vivienda de tapial, presenta fisuración y desgaste del material, con deficiente drenaje en el entorno.

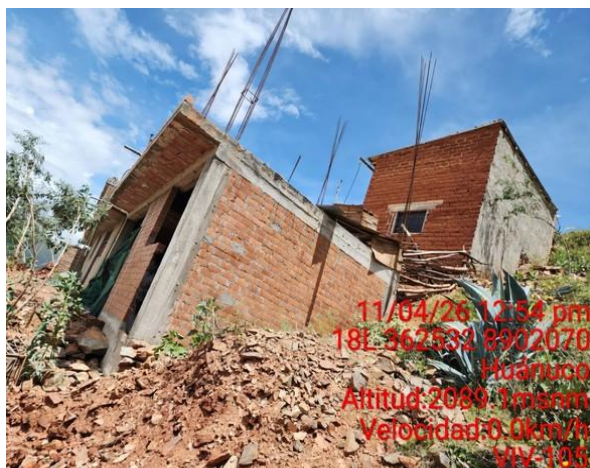
Vivienda de ladrillo inacabada con cimentación expuesta a la acción del agua y mortero de baja calidad.

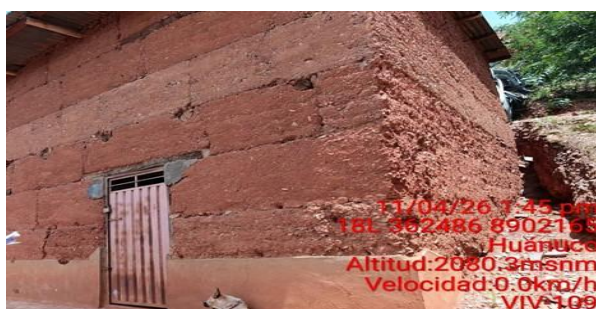
Vivienda de tapial en estado crítico, con fisuras y deterioro de muros por infiltración de lluvia, humedad en la cimentación y falta de drenaje pluvial.
