**UNIVERSIDAD DE HUÁNUCO**  
**FACULTAD DE INGENIERÍA**  
**PROGRAMA ACADÉMICO DE INGENIERÍA CIVIL**

**“La gestión de infraestructura vial y su impacto en la  
transitabilidad en zonas rurales – ruta N° HU-1042  
Trayectoria: Emp. Hu-1031 - Chinchobamba – Marcacoto –  
Tomayquichua – Huánuco”**

**PARA OPTAR EL TÍTULO PROFESIONAL DE INGENIERO CIVIL**

**AUTOR: Chavez Guerreros, Nilton Eslinder**

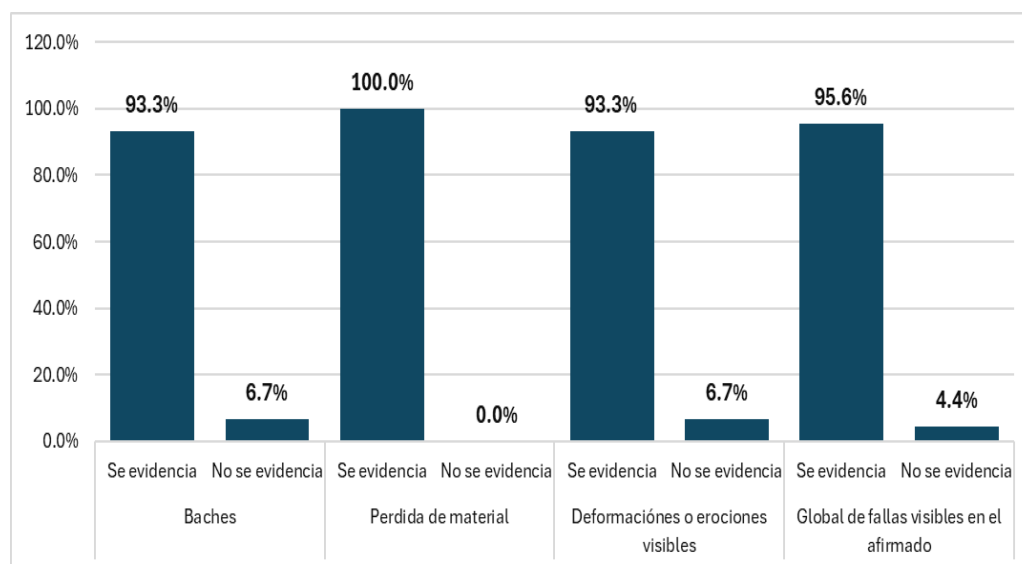
**Figura 16**

*Distribución de frecuencias sobre la presencia de fallas visibles en el afirmado de la ruta HU-1042, tramo EMP HU-1031 Chinchobamba - Marcacoto - Tomayquichua – Huánuco*

**Análisis e interpretación:** La distribución de frecuencias presentada permite evaluar el alcance y efectividad del último mantenimiento vial realizado en la ruta HU-1042, específicamente en el tramo EMP HU-1031 Chinchobamba - Marcacoto - Tomayquichua – Huánuco, compuesto por 15 tramos de 200 metros cada uno. Los datos evidencian una alta prevalencia de fallas visibles en el afirmado, lo que indica un deterioro significativo de la superficie vial. En particular, el 93.3% de los tramos presentan baches y deformaciones o erosiones

visibles, mientras que la pérdida de material afecta al 100% de los tramos evaluados, reflejando un desgaste generalizado que compromete la funcionalidad y seguridad del camino.

Este panorama sugiere que el último mantenimiento vial no ha logrado mitigar adecuadamente el deterioro progresivo del afirmado, evidenciando una insuficiencia en la ejecución o en la periodicidad de las labores preventivas y correctivas. La presencia casi total de pérdida de material es especialmente preocupante, ya que afecta la capacidad estructural del camino y puede acelerar la aparición de deformaciones y baches, incrementando el riesgo de accidentes y afectando negativamente la transitabilidad. La escasa proporción de tramos sin fallas visibles (4.4%) confirma que la mayoría de la infraestructura vial requiere atención inmediata para evitar un colapso funcional.

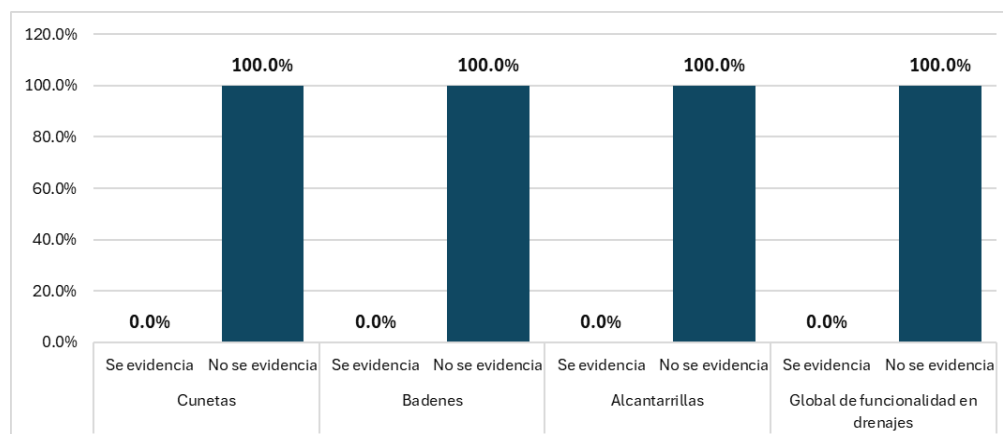
**Figura 17**

*Distribución de frecuencias sobre la funcionalidad del sistema de drenaje vial en la ruta HU-1042, tramo EMP HU-1031 Chinchobamba - Marcacoto - Tomayquichua – Huánuco*

**Análisis e interpretación:** Los resultados obtenidos en la evaluación de la funcionalidad del sistema de drenaje vial en la ruta HU-1042, específicamente en el tramo EMP HU-1031 Chinchobamba - Marcacoto - Tomayquichua – Huánuco, evidencian una ausencia total de mantenimiento en los elementos hidráulicos fundamentales para la conservación vial. La tabla de distribución de frecuencias muestra que, en los 15 tramos evaluados, cada uno de 200 metros, no se evidencia la funcionalidad ni la presencia operativa de cunetas, badenes ni alcantarillas, elementos esenciales para el adecuado drenaje superficial y subterráneo del agua pluvial. Esta situación refleja un déficit crítico en el mantenimiento vial preventivo y correctivo, lo cual impacta directamente en la durabilidad y seguridad de la infraestructura.

La carencia absoluta de funcionalidad en los drenajes implica que el agua de escorrentía no está siendo conducida ni evacuada de manera eficiente, lo que puede generar acumulación de humedad en la plataforma y subrasante, acelerando procesos de deterioro como la erosión, hundimientos y deformaciones en la carpeta afirmada. La falta de cunetas, badenes y alcantarillas operativas también incrementa el riesgo de inundaciones localizadas y daños estructurales en la vía, afectando la transitabilidad y aumentando los costos futuros de rehabilitación. Este escenario evidencia que el último mantenimiento vial
