**TESIS**

**“Evaluación de la capa de rodadura para el mejoramiento del  
camino vecinal HU-530 en el caserío de Vista Alegre del  
distrito de Pucayacu, 2025”**

AUTORA: Rivera Rodríguez, Luz Estrellita

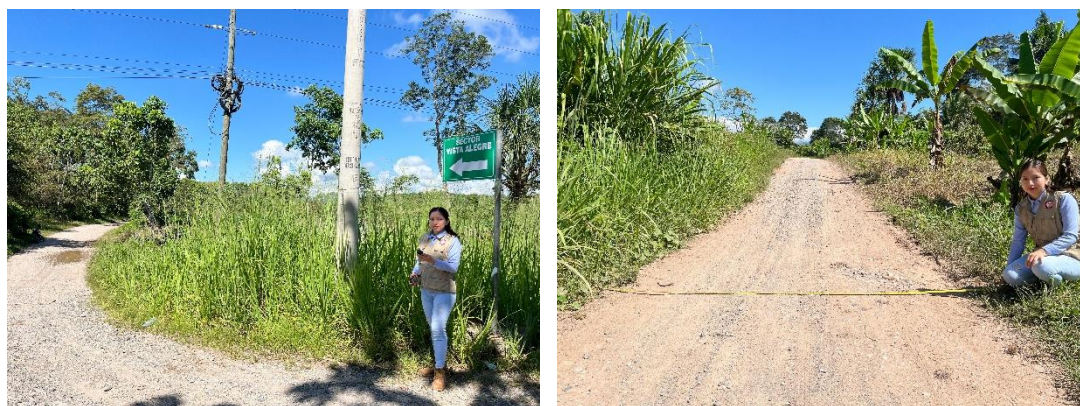
**Figura 6**

*Actividades de reconocimiento y medición de la sección transversal del camino vecinal HU-530*

*Nota.* Ubicación de la progresiva 0+000 en el caserío de Vista Alegre, punto de origen para la aplicación de los ensayos y levantamientos técnicos del estudio.

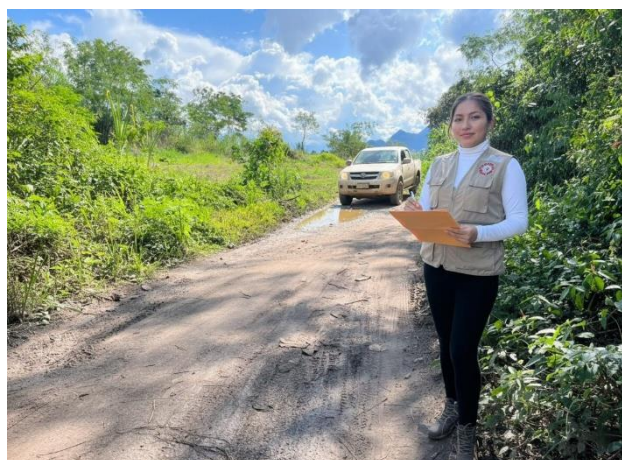
**Figura 7**

*Aplicación de instrumentos para el levantamiento de información primaria*

*Nota.* Registro de datos en campo mediante fichas de inventario y estaciones de conteo para la determinación del IMDA.

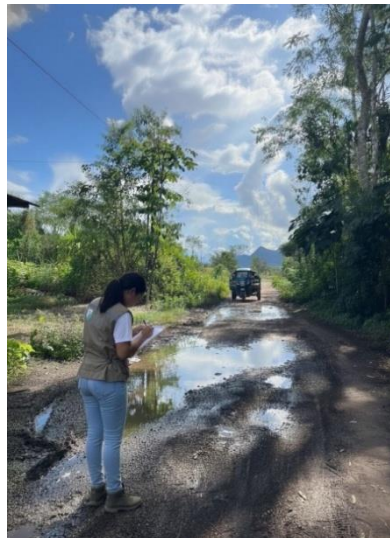
#### **Figura 10**

*Registro de conteo y clasificación vehicular*

*Nota.* Fotografía tomada durante el levantamiento de información de campo y conteo vehicular en el tramo de la ruta HU-530, Vista Alegre.

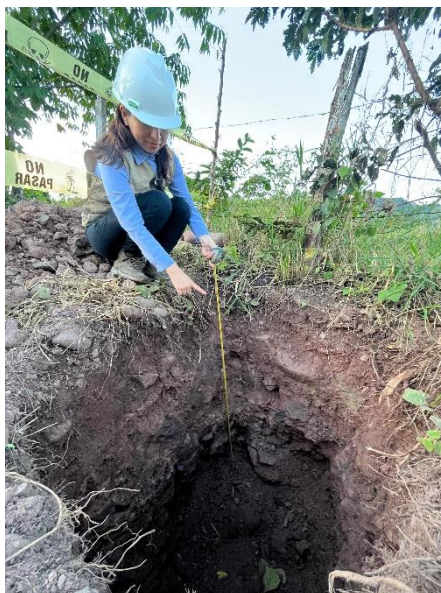
**Figura 11**

*Perfil estratigráfico visual de la subrasante en la Calicata C-01*

*Nota.* Se observa un horizonte predominante de suelo fino (Arcilla CL) con alta presencia de humedad natural, lo que correlaciona con el bajo valor de CBR obtenido.

Los resultados mostraron que el suelo predominante en la subrasante correspondió a arcillas inorgánicas de baja plasticidad. Específicamente, en la calicata crítica (C-01), se obtuvo un Límite Líquido (LL) de 40,5% y un Índice de Plasticidad (IP) de 19,0%, clasificándose el suelo como CL según el sistema SUCS y A-6 según la normativa AASHTO.

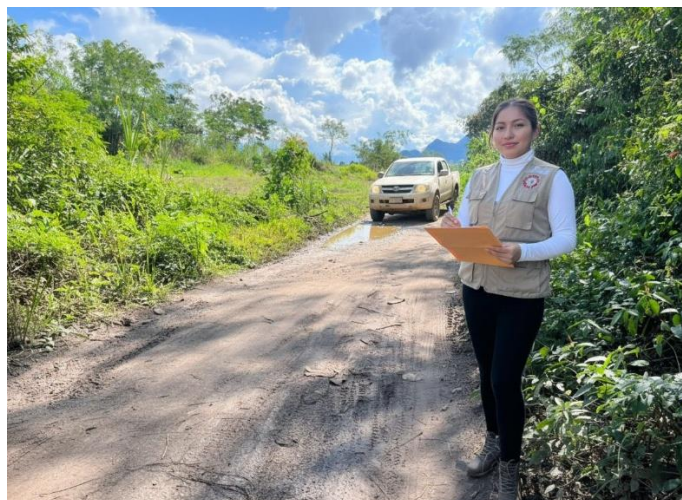
**Figura 18**

*Registro de conteo vehicular y clasificación de unidades*

*Nota.* Toma de datos en campo para determinar el IMDA de la vía HU-530. El registro del flujo de vehículos ligeros y menores es fundamental para el diseño estructural y la verificación de niveles de servicio en esta trocha carrozable.

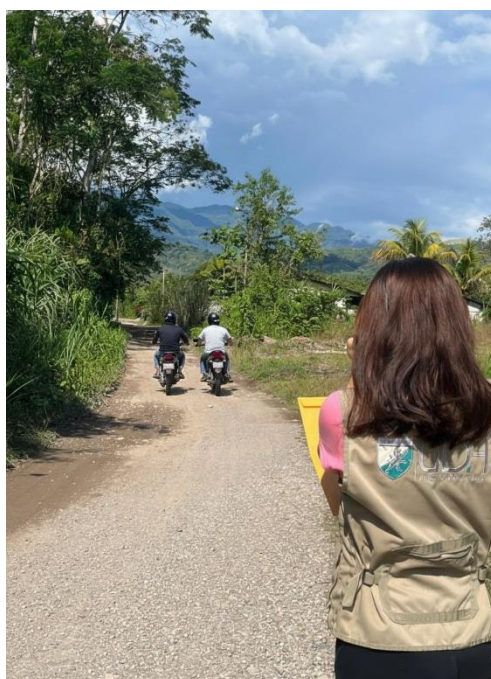
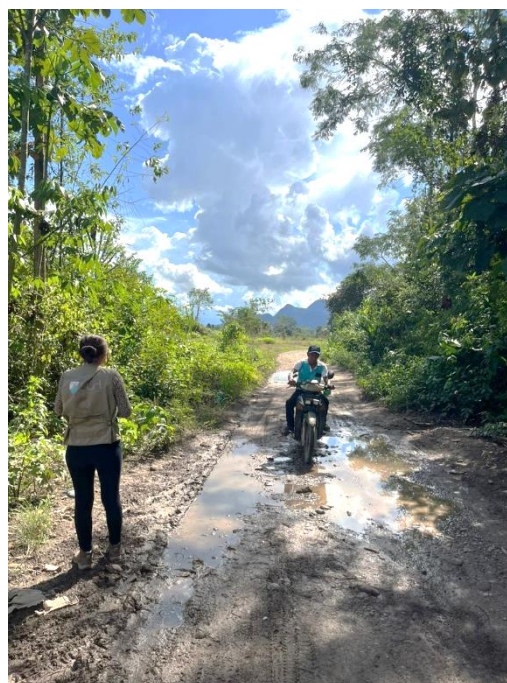
**Figura 19**

Finalmente, esta vulnerabilidad estructural se traduce en un incumplimiento de los niveles de servicio. A pesar de contar con un IMDA bajo de 13 vehículos/día, compuesto mayoritariamente por mototaxis y motocicletas, la precariedad de la vía aumenta los riesgos de accidentes y aísla a la población del caserío Vista Alegre durante los periodos de lluvia intensa, afectando directamente su economía y acceso a servicios (ver Figura 19).

*Monitoreo de flujo de vehículos menores*

*Nota.* Registro del tránsito de motocicletas en el área de influencia del proyecto. Este tipo de vehículos constituye una parte significativa del camino vecinal en Pucayacu, siendo el principal medio de movilidad local para los pobladores del Caserío Vista Alegre. La imagen muestra las dificultades que enfrentan los vehículos menores para circular por la vía en sus condiciones actuales.

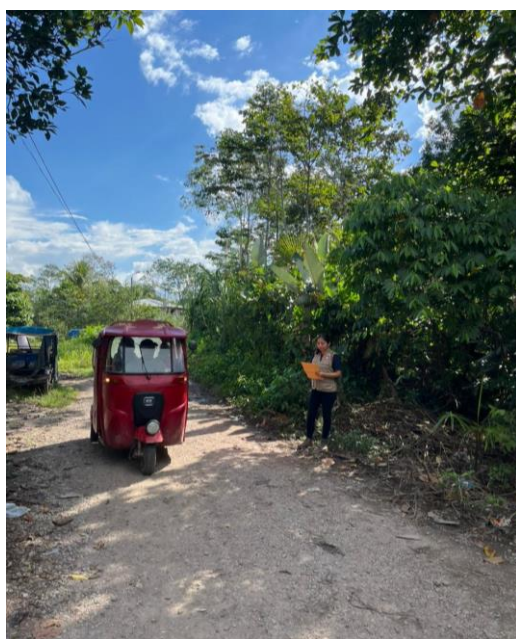
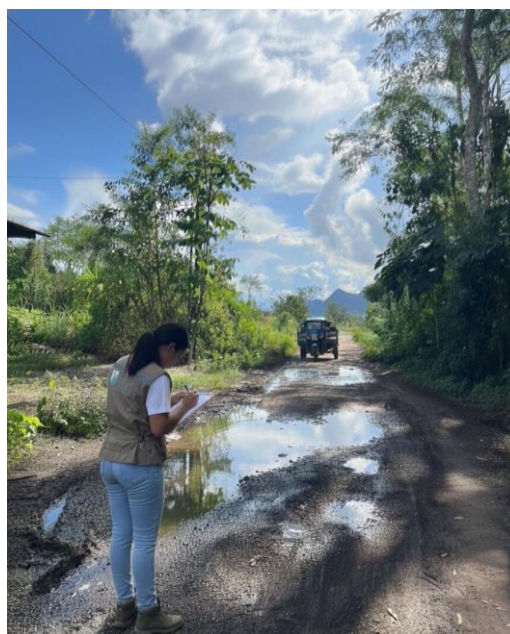
**Figura 21**

*Registro de transporte público local (Vehículos menores)*

*Nota.* Conteo de mototaxis y unidades de transporte local en la vía HU-530. La alta frecuencia de estas unidades menores es un indicador clave para el análisis de los niveles de servicio y la seguridad vial en el diseño de la trocha carrozable.

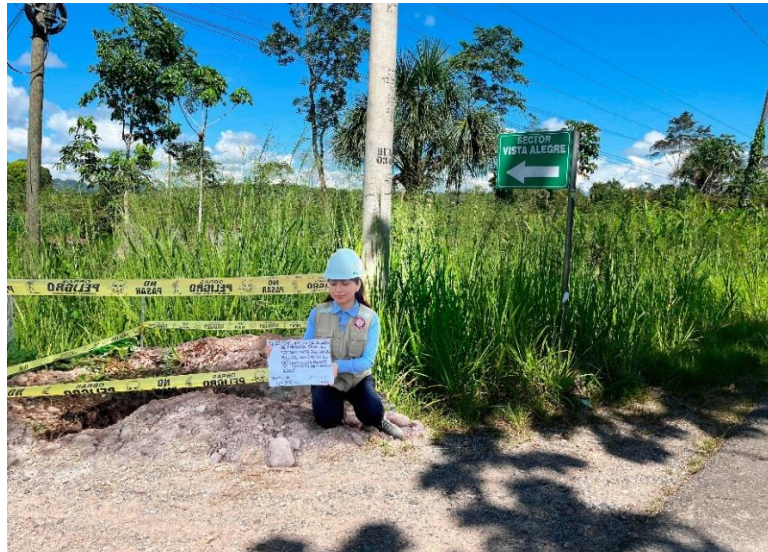
**Figura 22**

*Excavación y registro de la Calicata C-01 en el Sector Vista Alegre*

*Nota.* Proceso de prospección mediante calicata a cielo abierto para la obtención de muestras de suelo y determinación de la capacidad portante. Se observa la ubicación estratégica en el sector final del proyecto (Vista Alegre), cumpliendo con los protocolos de seguridad y señalización en campo.

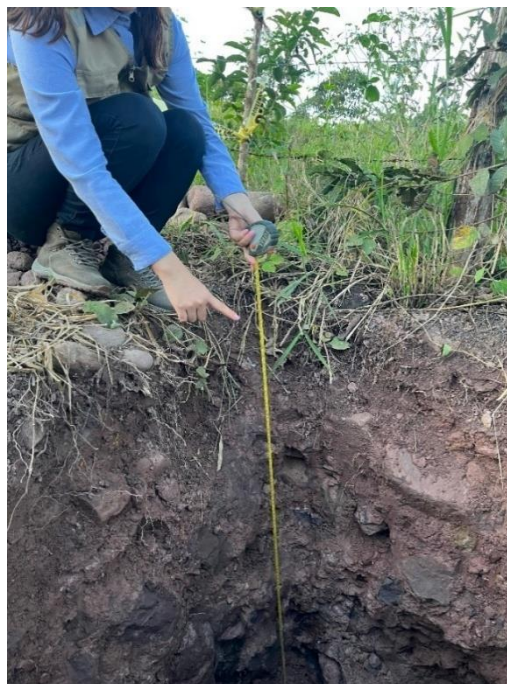
**Figura 23**

*Medición de profundidad y registro de estratigrafía en la Calicata C-01 (Km 0+000)*

*Nota.* Control de la excavación mediante wincha metálica, asegurando el cumplimiento de la profundidad mínima de 1.50 m para el estudio en trochas carrozables.

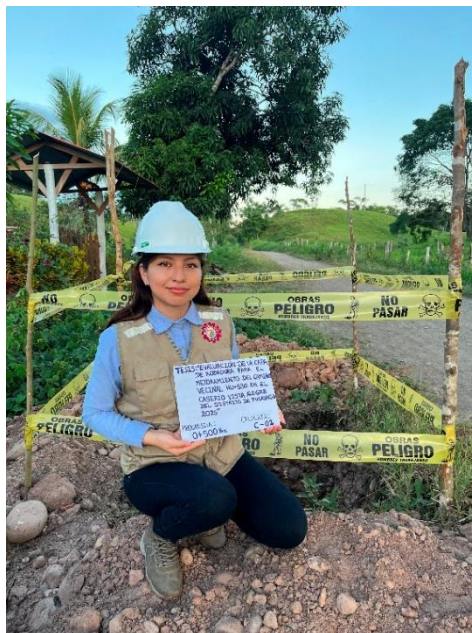
## Figura 24

*Identificación de la Calicata C-02 (Km 0+500)*

*Nota.* Excavación y registro técnico a 500 m del inicio de la vía. La imagen evidencia la metodología de muestreo sistemático cada 500 m para garantizar la caracterización homogénea de la subrasante en los 4,195 km del proyecto.

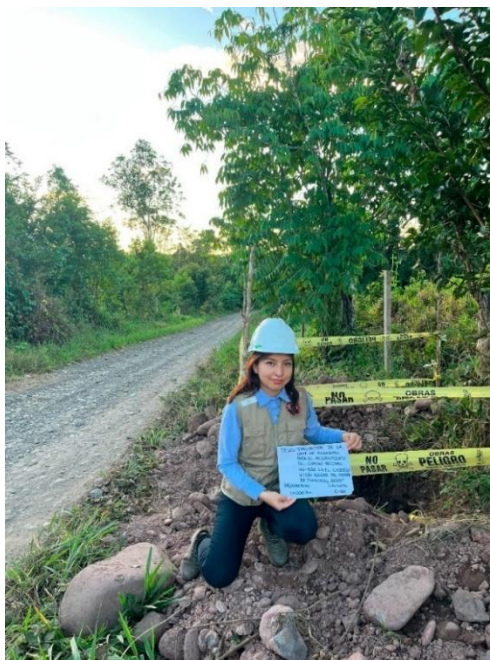
## Figura 25

*Ejecución de la Calicata C-03 (Km 1+000)*

*Nota.* Registro fotográfico de la tercera calicata ubicada en la progresiva 1+000. Se observa la proximidad de la calicata al borde de la vía actual, permitiendo evaluar el estado del material de rodadura existente y el suelo de fundación en este sector.

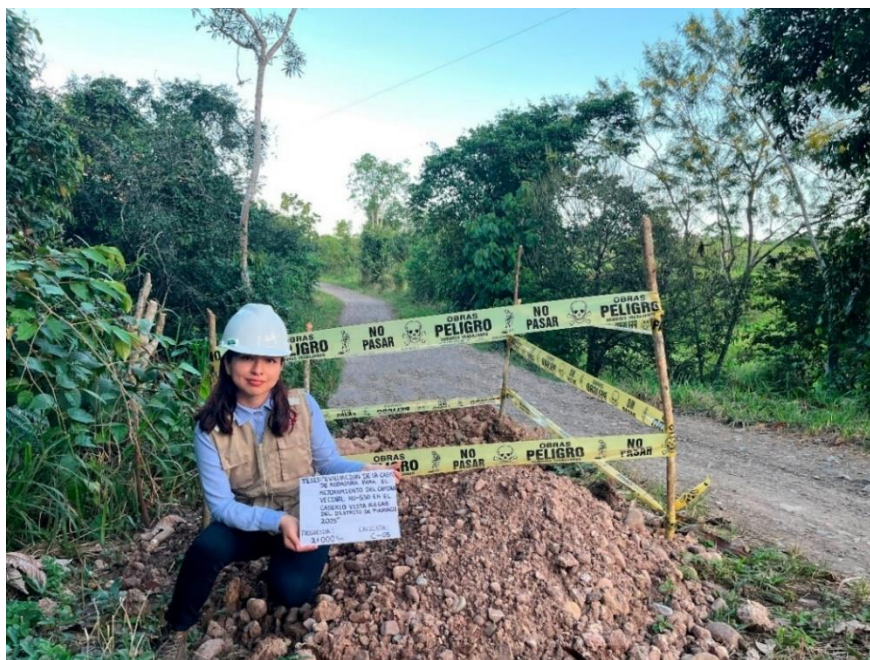
**Figura 28**

*Ejecución de la Calicata C-05 (Km 2+000)*

*Nota.* Proceso de muestreo en la progresiva 2+000. La foto muestra la acumulación del material extraído para su posterior clasificación visual y toma de muestras.

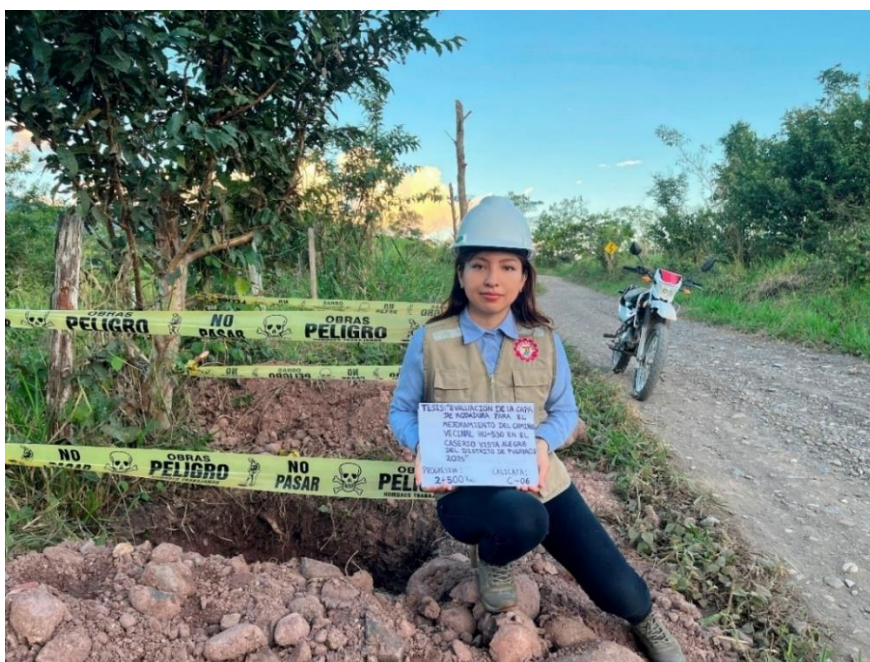
**Figura 29**

*Ejecución de la Calicata C-06 (Km 2+500)*

*Nota.* Proceso de prospección técnica a 2,500 metros del inicio de la vía. La imagen documenta la trazabilidad del estudio de suelos, mostrando la pizarra de identificación con los datos específicos del proyecto HU-530.

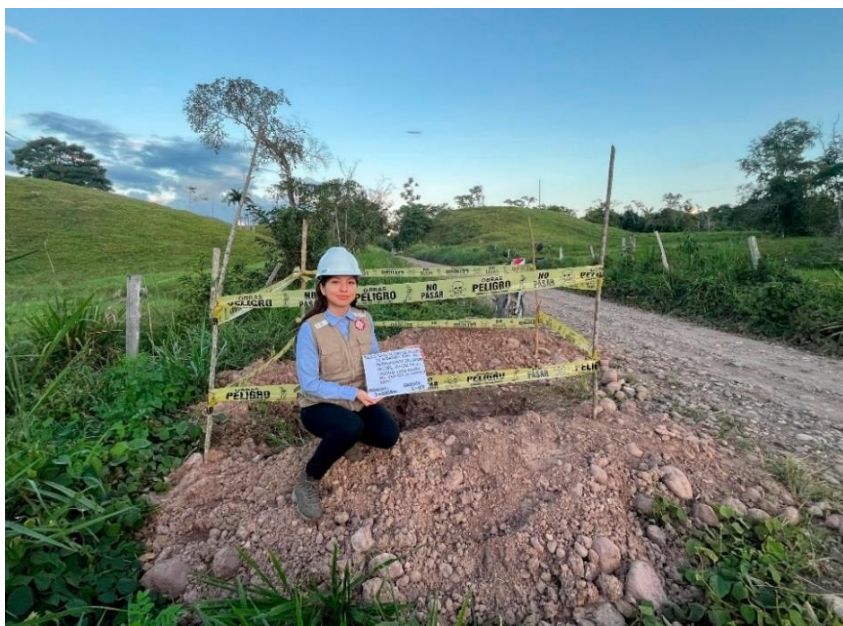
**Figura 30**

*Ejecución de la Calicata C-07 (Km 3+000)*

*Nota.* Registro fotográfico de la séptima estación de muestreo ubicada en la progresiva 3+000. Se mantiene el estándar de excavación y registro para garantizar la caracterización homogénea de la subrasante en el tramo final del proyecto.

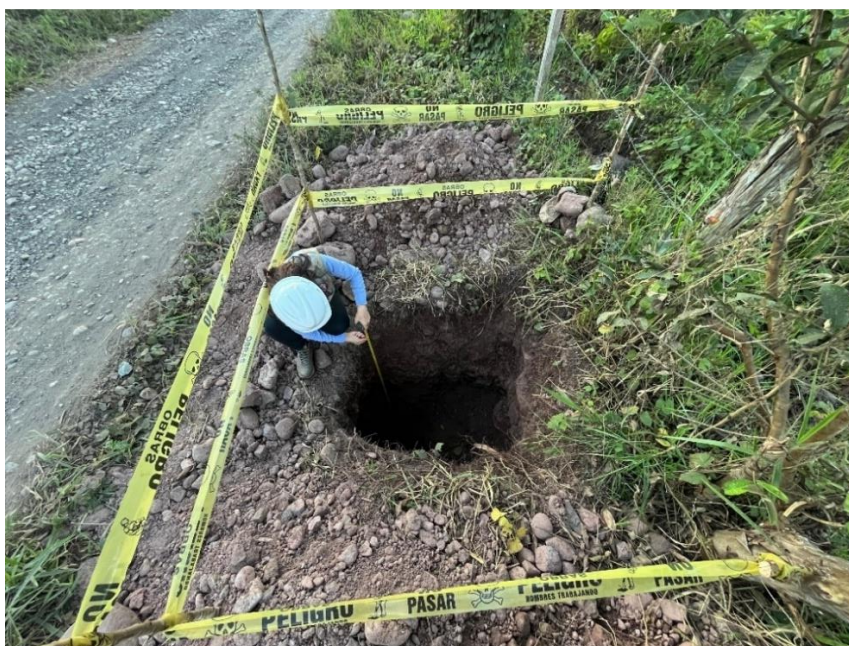
**Figura 31**

*Control métrico y geométrico en la Calicata C-07 (Km 3+000)*

*Nota.* Verificación de la sección transversal y profundidad de la excavación mediante wincha metálica. Este procedimiento asegura que el volumen de exploración cumpla con los estándares técnicos para la identificación visual de los estratos y la representatividad de las muestras disturbadas extraídas.

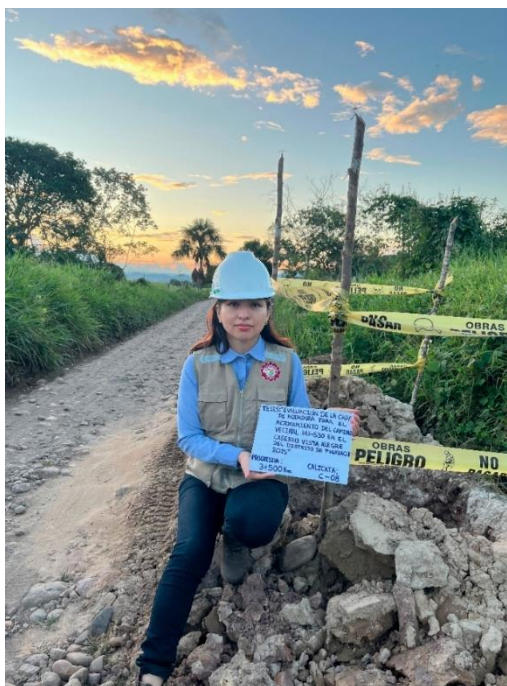
**Figura 32**

*Ejecución de la Calicata C-08 (Km 3+500)*

*Nota.* Proceso de prospección técnica a 3,500 metros del inicio del proyecto. La imagen documenta la identificación de la calicata mediante pizarra técnica, permitiendo la correlación directa entre el punto de muestreo en campo y los resultados de laboratorio posteriores.

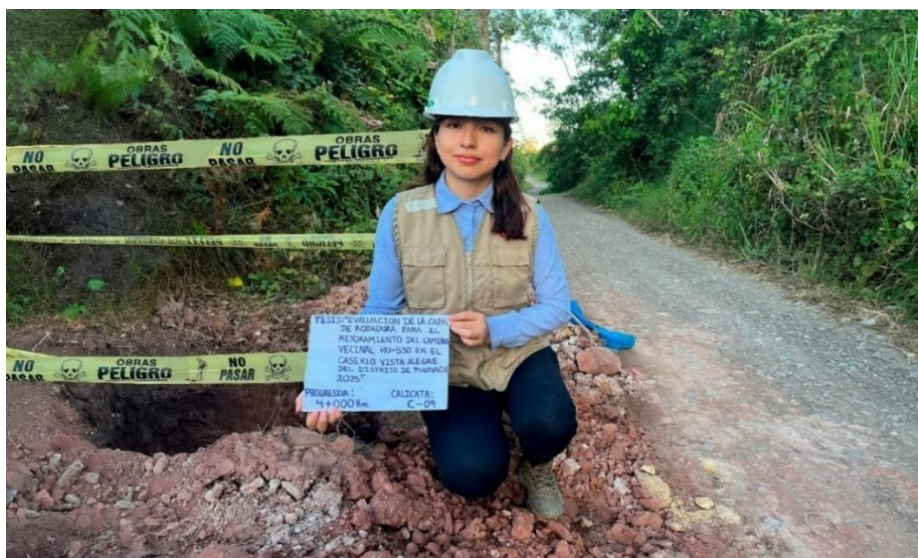
**Figura 33**

*Ejecución de la Calicata C-09 (Km 4+000)*

*Nota.* Registro fotográfico de la última estación de muestreo ubicada en la progresiva 4+000. Esta calicata completa la caracterización sistemática del suelo de fundación a lo largo de toda la vía, asegurando datos representativos hasta el final del tramo en estudio.
