**UNIVERSIDAD DE HUÁNUCO**  
**FACULTAD DE INGENIERÍA**  
**PROGRAMA ACADÉMICO DE INGENIERÍA CIVIL**

**“Análisis comparativo de los métodos PCI y MTC Perú en la evaluación superficial del pavimento asfáltico en los jirones Los Alisos y Los Vilcos – Pillco Marca – Huánuco 2025”**

AUTOR: León Sánchez, Kaleb Ever

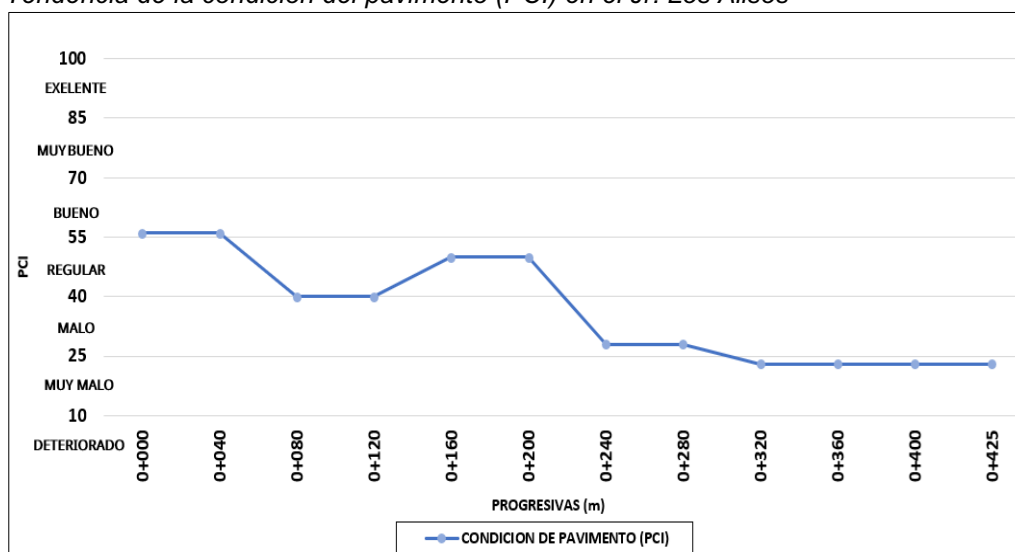
**Figura 38**

*Tendencia de la condición del pavimento (PCI) en el Jr. Los Alisos*

*Nota:* El gráfico muestra los picos de la condición del pavimento en el Jr. Los Alisos, en donde se observa una baja reducida en la condición del pavimento desde la 0+000 (BUENO) hasta la 0+200 (REGULAR), seguidamente se muestra una caída más pronunciada desde la 0+200 (MALO) hasta la 0+425 (MUY MALO).

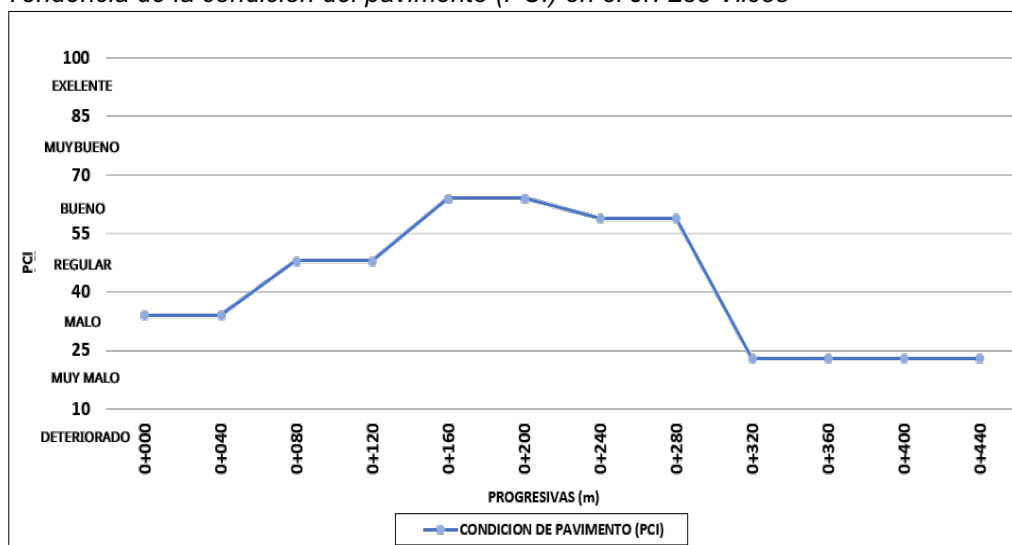
**Figura 48**

*Tendencia de la condición del pavimento (PCI) en el Jr. Los Vilcos*

*Nota:* El gráfico muestra los picos de la condición del pavimento en el Jr. Los Vilcos, en donde se observa una subida en la condición del pavimento desde la 0+000 (MALO) hasta la 0+200 (BUENO), seguidamente se muestra una caída desde la 0+200 (BUENO) hasta la 0+440 (MUY MALO).

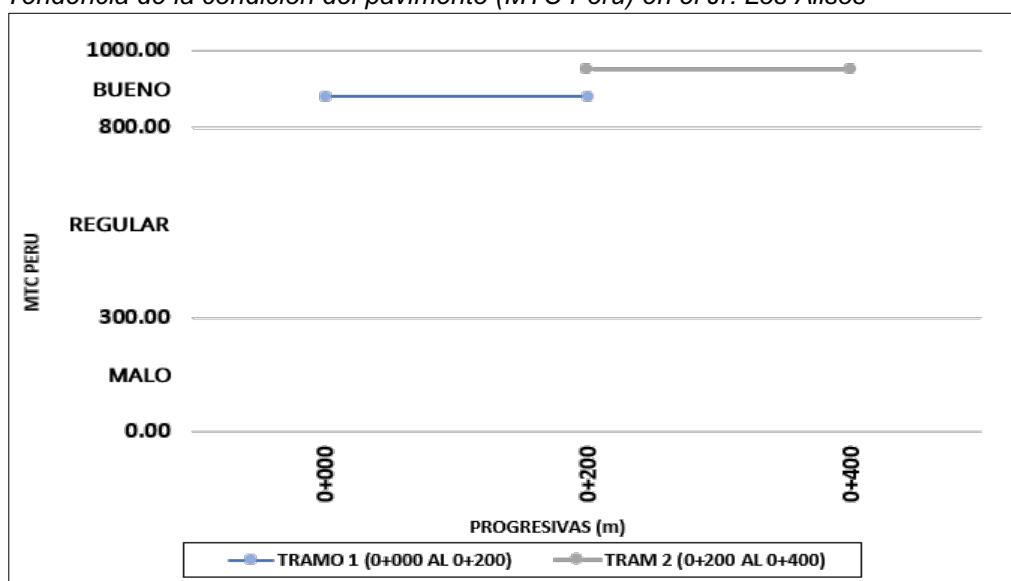
**Figura 49**

*Tendencia de la condición del pavimento (MTC Perú) en el Jr. Los Alisos*

*Nota:* El gráfico muestra la condición del pavimento en el Jr. Los Alisos, en donde se observa una constante en la condición del pavimento del tramo 1, desde la 0+000 (BUENO) hasta la 0+200 (BUENO), seguidamente se muestra otra constante en la condición del pavimento del tramo 2, desde la 0+200 (BUENO) hasta la 0+400 (BUENO).

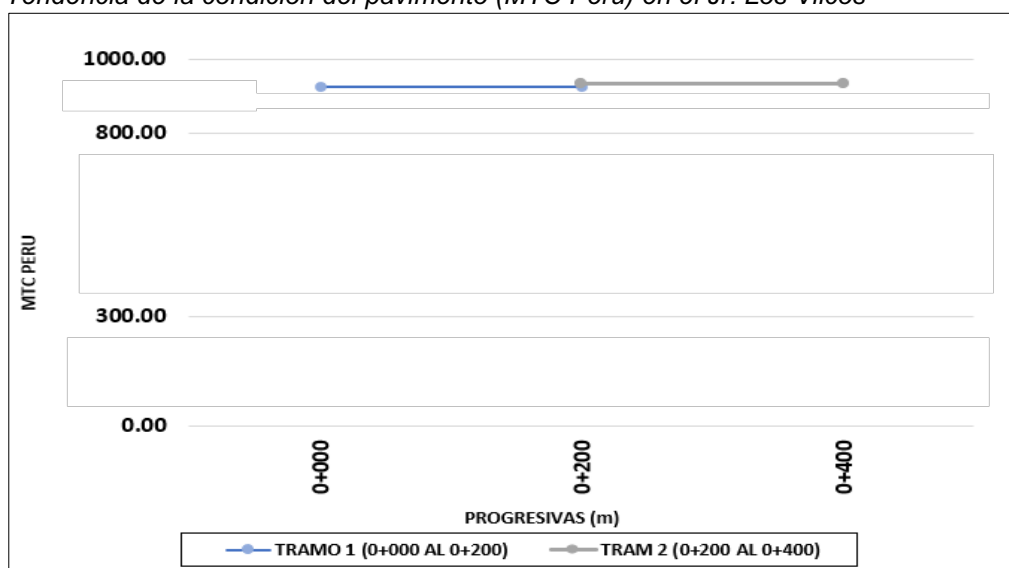
**Figura 50**

*Tendencia de la condición del pavimento (MTC Perú) en el Jr. Los Vilcos*

*Nota:* El gráfico muestra la condición del pavimento en el Jr. Los Alisos, en donde se observa una constante en la condición del pavimento del tramo 1, desde la 0+000 (BUENO) hasta la 0+200 (BUENO), seguidamente se muestra otra constante en la condición del pavimento del tramo 2, desde la 0+200 (BUENO) hasta la 0+400 (BUENO).
